史跡咸宜園跡

西家の発掘調査成果報告書

2023年

日田市教育委員会

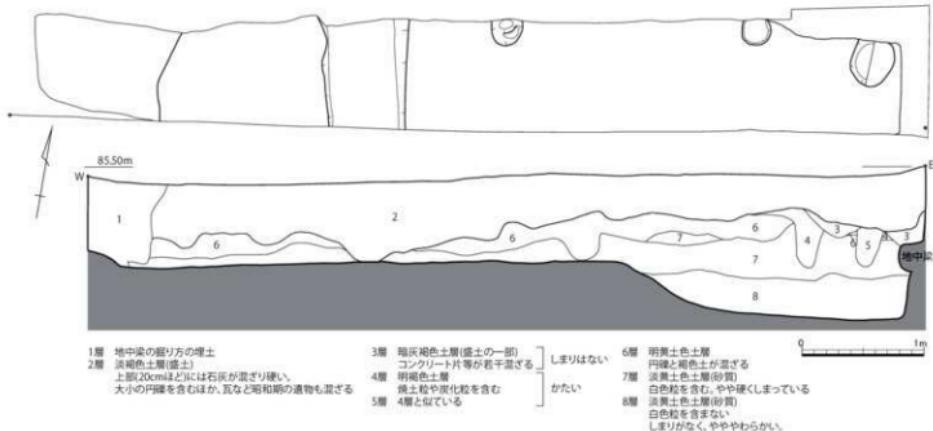
第6図 18次調査 土層確認トレンチ平面図・土層断面図(1/40)

調査は、建物の独立基礎部分や地中梁を避けて行った。基本層序(第6図)をもとに埋没状況を確認すると、第1層は独立基礎や地中梁の影響により、コンクリート基礎周辺は少なくとも地表面から70cm程度の削平を受けた層で、独立基礎部分の周辺は、さらに深かった。第2層は上部に石灰が混じり固く、大小の円礫のほか、昭和期の遺物が混ざること、第3層にもコンクリート片が若干混じることから、閉塗以降の盛土造成であると判断した。焼土や炭化物を含む第4・5層については、第2層の昭和期以前の小土坑と考えられるが時期については、判然としない。その後、第6層上面で遺構検出をしたところ、弥生・古墳時代とみられる竪穴建物や溝状遺構、土坑や柱穴などを検出したことから、6層は古墳時代頃の遺構面と想定された。また、隣接する東家側の調査(7・8次)で確認された暗渠や東家西側境界などが標高85.2~85.3mで検出されている。これは、第2層の中位と同じ高さであることから、18次調査地内で成宜園の時代の遺構面は昭和期の改変を受けていると想定され、史跡に関する遺構は残っていないと判断された。

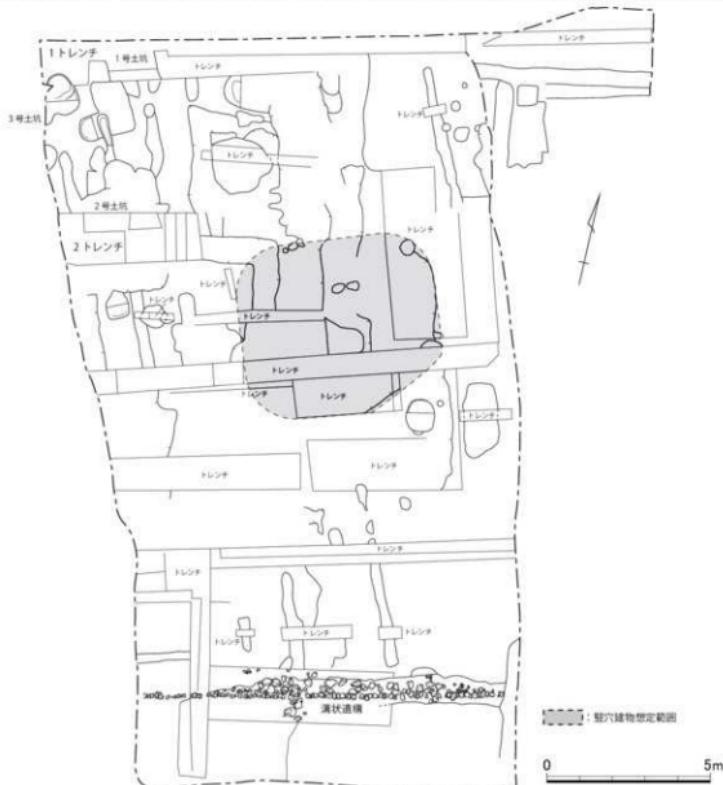
第9図 19次調査 遺構配置図 (1/150)

土層①第3層まで掘り下げて遺構検出を行っているが、一部で2トレンチ土層②第1層上面の咸宜園の時代と想定される面の上面で留めている部分がある。その結果、今回の調査で遺構として確認できたのは、1トレンチ第3層の下層で検出された咸宜園時代の可能性のある土坑と近代以降の造成土とみられる濃黄褐色土層を掘り込む形で検出した咸宜園時代以降の溝状遺構（第20図第3層）、そして1トレンチ14層上面で検出された弥生時代後期の竪穴建物などがある。

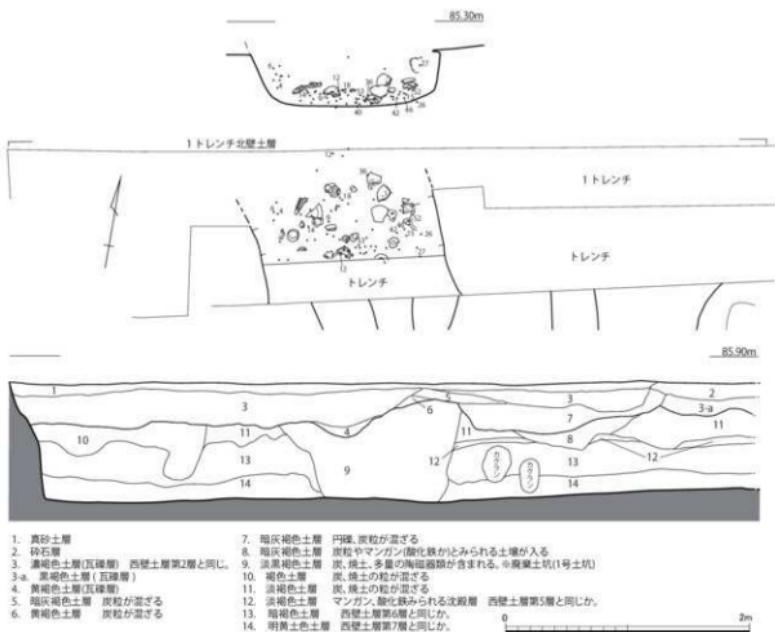
第10図 19次調査 1号土坑及び1号トレンチ平面・土層断面図 (1/40)

調査地北西隅で検出された土坑で、調査地北側に設定した1トレンチを掘り下げる過程で検出し、南側については未検出のため、全体規模は不明である。確認できる範囲で東西約1.5m×南北1.0m+αの規模を測り、

確認できる深さは約70cmである。単一層の埋没土である9層の上下全体に多量の陶磁器類が出土し、焼土や炭化物も含まれており、この土坑の埋没過程は非常に短かったものと思われる。

基本基層（第10・14・18図）をもとに堆積状況を確認すると、1トレンチ第1～4層、2トレンチ土層①第1～5層、1トレンチ西壁第1・2層などが現地表面から約30～45cmの厚さで堆積しており、近代以降の造成土と判断された。

1トレンチ第5～8層、第10～12層、1トレンチ西壁第3層などで炭化物が混じる層を確認し、1トレンチ第9層、2トレンチ上層②第3層で後述する土坑の埋土を確認していることから、咸宜園時代の検出面は1ト

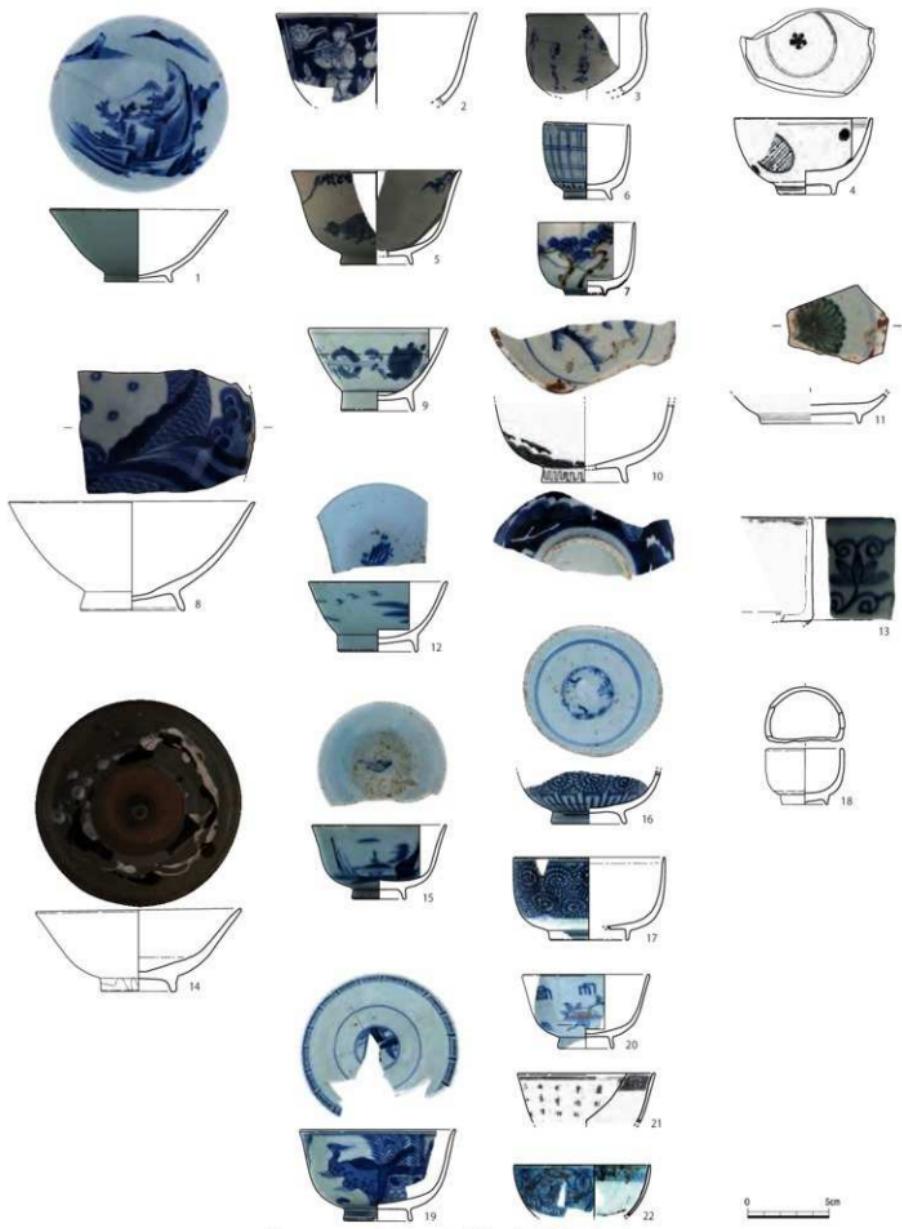
第11図 19次調査 1号土坑 出土遺物1 (1/3)

1は肥前磁器亀山焼の染付碗で、うがい茶碗である。ほぼ完形で見込みには山水文が施される。2は肥前磁器の染付碗で全体の約3分の1程度残る。外側には唐人が描かれ、見込みの上部には紗綾形が施される。3は肥前磁器の染付碗片で、端反りの湯呑である。外側には五七調の歌のような文字が描かれる。4は肥前磁器染付のくらわんか碗である。外側は丸に斜線文と丸文、見込み部分に圓線とコンニャク印判の五弁花纹が施される。5は肥前磁器の染付碗とみられ、ごくわずかに端反りがある。全体の1/2程度の残存率で外側に鶴と樹木、見込み上部にも樹木が描かれる。6は肥前磁器染付碗の湯呑である。外側には格子文が施される。7は肥前磁器染付碗で6と同じく湯呑である。染付の鉄絵で外側に描かれた松の幹の部分が鉄絵である。8は肥前亀山焼磁器染付碗でうがい茶碗である。ごくわずかに端反りがあり、外側は波文、見込みは波に鰐と思われる図柄が描かれる。9は肥前磁器染付碗で器壁が直線的に立ち上がる広東碗である。外側に簡略的な山水文と思われる図柄を描く。10は肥前磁器の染付碗で胴部下半が残存し、見込みには馬が描かれている。亀山焼とみられる。11は肥前磁器色絵。皿か。底部のみの破片である。見込みの圓線の内側に緑色の釉で菊花が施され、外側には意匠は不明だが朱色と青色も使われた絵が見られる。12は肥前磁器染付碗で広東碗である。9と比べやや大ぶりで外側に山水文を描く。13は肥前磁器染付のそば猪口である。高台部分を欠く。外側に蓮の花が描かれている。14は国産陶器碗で、九州系陶器で見込みに蛇の目剥ぎを施す。内外面に緑釉がかかり、見込みにはいっちゃん掛けが施され

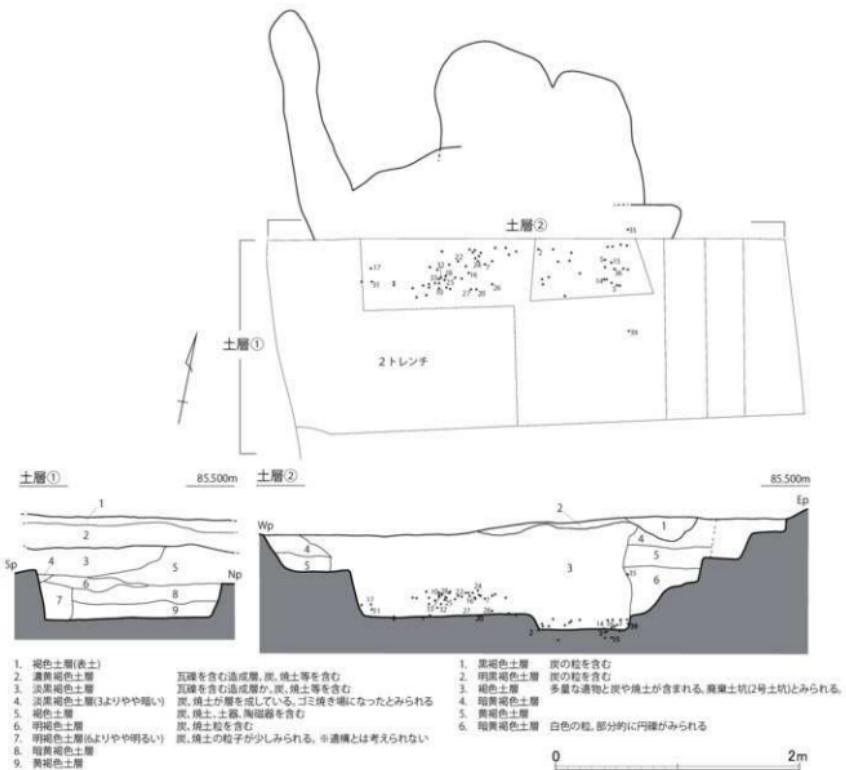
第14図 19次調査 2号土坑及び2号トレンチ平面・土層断面図 (1/40)

1号土坑よりやや南で検出された土坑で、2トレンチを3層まで掘り下げる過程で検出した。南側の3層下部は未検出であること、また平面での遺構検出作業を行ったが、複数の遺構とみられる埋土が混在していたため、全体のプランを確認することは出来なかった。確認出来る規模は、東西約2.5m×南北1.8m+αの楕円形を呈すると想定され、深さは約80cm+αを測る。埋土は第3層の単一層で全体的に多量の陶磁器類が出土しており、また炭化物や焼土が多く含まれていることから、1号土坑と同様に埋没過程が非常に短かったと想定される。

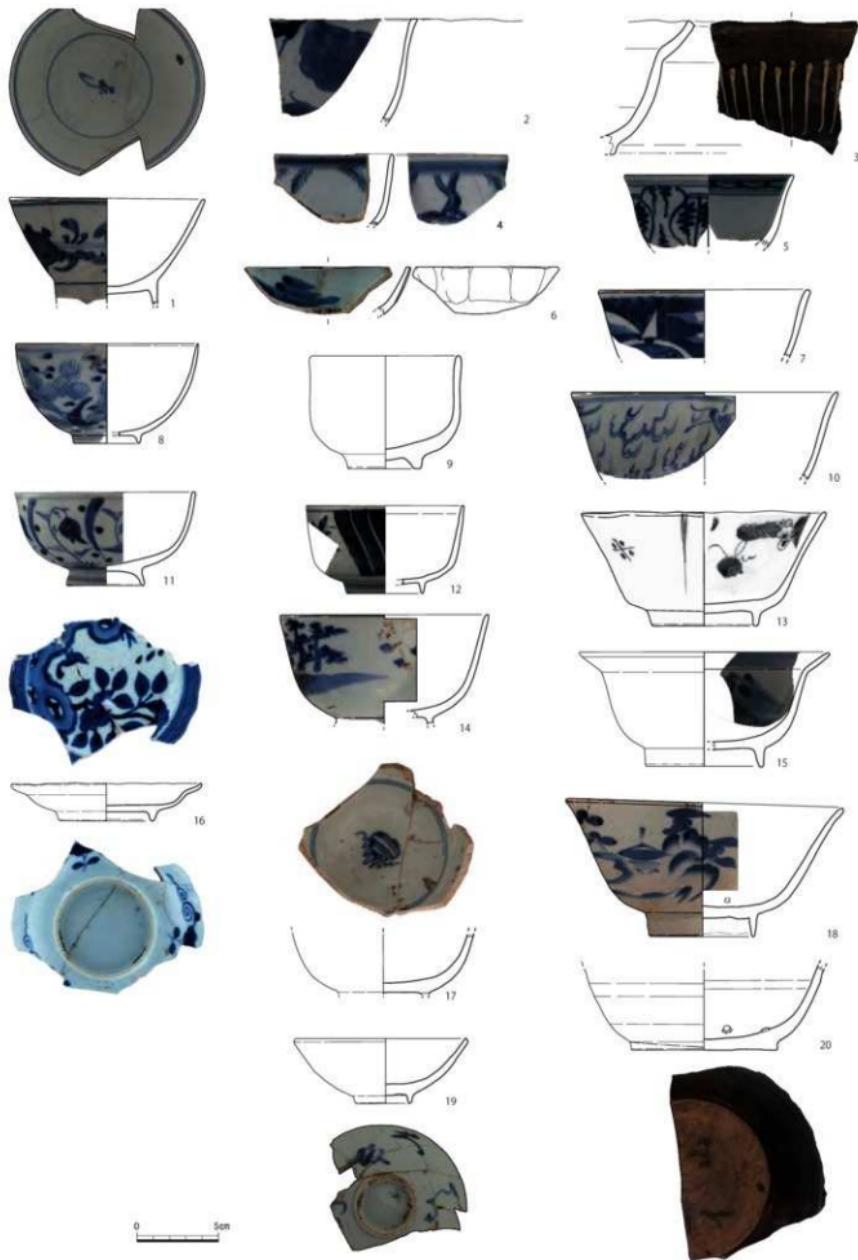
第15図 19次調査 2号土坑 出土遺物1 (1/3)

1は肥前磁器染付碗。広東碗。内面に囲線と文字を意匠とした文様がほどこされる。2は肥前磁器染付碗また

は鉢、輪花碗で口縁端部に口説が施される。外面は菱形文が描かれる。3は唐津陶器鉢、輪花鉢で全体に褐色の釉の上からいっちゃん掛けを施す。4は肥前磁器染付碗片。5は肥前磁器染付碗片、小ぶりの碗である。6は肥前磁器染付碗片、輪花碗で内外面にうすく貫入が見られる。7は肥前磁器染付碗。やや端反りのある碗で内面は墨弾きの文様が描かれる。亀山焼か。8は肥前磁器染付碗。外面に鯉の絵が施される。9は肥前磁器碗、内外面とも全体に釉をかけるが高台疊付け部分は露胎である。10は肥前磁器染付碗で端反りである。外面には龍と雲が描かれている。亀山焼か。11は肥前磁器染付碗。内面は口縁部分に四方擋が帶で描かれ、見込み部分には團線のなかに外面にも描かれる草花文が見られる。12は肥前磁器染付碗、内面の口縁端部は釉剥ぎが施されている。13は肥前磁器染付鉢、輪花碗で六角形の器形か。14は肥前磁器染付碗。わずかに端反りの碗。外面に海辺の景が描かれる。15は肥前磁器染付鉢、外面には雲の絵が描かれる。16は肥前磁器染付皿、輪花皿で内面に墨弾きが施される。疊付け部分は露胎である。17は肥前磁器染付碗、高台が欠損している。外面は草花文と雷文様の文様が施される。18は肥前磁器染付碗。端反り碗で内面に目痕が2カ所ある。内外面ともに細かい貫入がある。19は肥前磁器染付碗。紅皿。ごくわずかに端反り。外面に「大坂(新町お世)紅」の文字が描かれる。20は陶器鉢。産地、時期とも不明。内外面ともに鉄軸が施される。底面に「〇山〇イ」の墨書きがある。21は肥前磁器染付鉢。八角形の鉢で蛇の目凹形高台である。内面は墨弾きで文様が描かれる。22は九州系陶器鉢。外面高台部分に砂が付着する。疊付けは露胎。内面はいっちゃん掛け、見込みは蛇の目釉剥ぎが施される。小鹿田、または小石原か。23は肥前磁器染付鉢。蛇の目凹形高台。24は肥前磁器皿で蛇の目高台を持つ。25は肥前磁器染付蓋。やや端反りで外面にはうさぎが描かれる。26は肥前磁器染付蓋。端反りの蓋、亀山焼か。27は肥前磁器染付蓋。28は肥前磁器青磁蓋。段重の蓋か。29は肥前磁器染付蓋。段重の蓋か、外面天頂部に砂付着、撮みの周りに墨弾きで文様がえがかれる。30は肥前磁器染付蓋、やや端反り。31は肥前磁器染付蓋。端反りの蓋、撮みの端部は露胎である。32は陶器蓋、産地不明。土瓶の蓋か、ロクロ成形で外面は鉄軸が施される。33は陶器蓋、産地、時期不明。ロクロ成形で外面は青磁軸がかかる。撮み部分はつまみ寄せて州浜のような形になっている。34は陶器壺、産地不明。外面鉄軸がかかり、蓋灰釉も付着する。35は陶器土瓶把手。「東野亭」の銘が陽刻され、周辺にも植物の意匠が施される。36は陶器急須、産地、時期不明。薄手で釉薬が薄くかかる。37は陶器德利。人形徳利で布袋さまが貼り付けられており、鉄軸がかかる。38は瓦質土器焜炉、産地不明。おそらく方形で蓋や横穴のかわりになるよう内壁が付く。把手に菊花のスタンプ文が付く。39は瓦質土器焜炉、産地不明。内壁が付くが欠損、脚が3つ付く。胴部に雲形のスタンプ文。40は陶器火鉢、産地・時期ともに不詳。ロクロ成形で外面に青磁軸が薄くかかる。内面は下地釉のみ施釉される。脚がつく可能性がある。

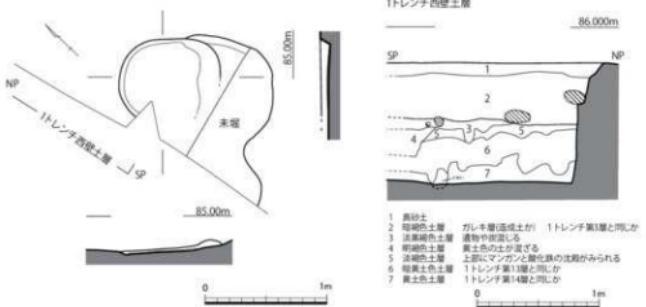
第18図 19次調査 3号土坑 平面・土層断面図、1トレンチ西壁土層断面 (1/40)

調査区北西隅で検出された土坑で、平面検出を行ったが南側のプランが判然とせず、西側の一部は調査区外に

延びることから全体の平面形状は不明である。確認できる範囲で南北約0.8m+α×東西0.8m+αを測り円形を呈すると考えられる。1トレンチ西壁第4層に対応している可能性が考えられ、その場合、深さは約20cmを測る。また、この土坑からは出土遺物として、咸宜園の門下生として名前が残る「謙敬」という人物名が刻まれた砥石(第19図10)が出土している。

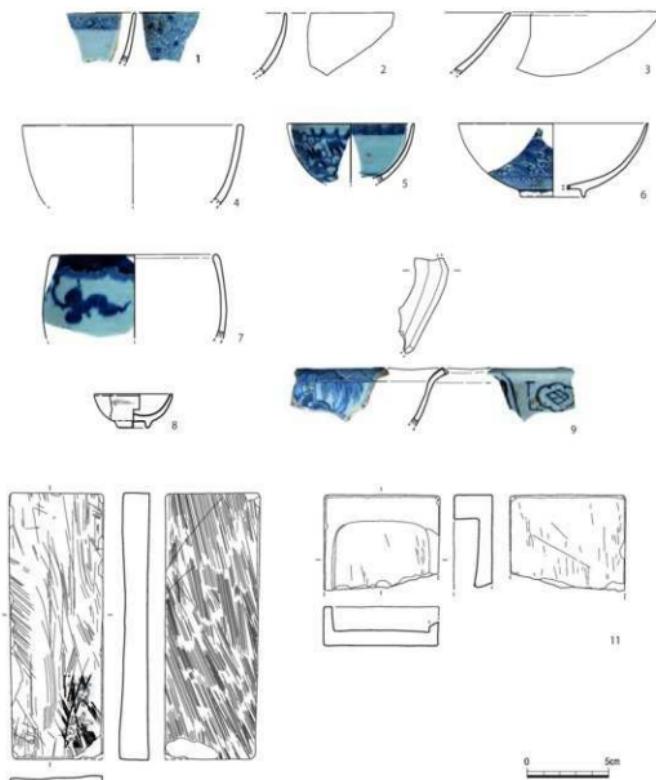
第19図 19次調査 3号土坑 出土遺物 (1/3)

1は肥前磁器染付碗。口縁部片で内面に四方禪文、外面には小さい円に小花が配される文様が全面に施される。2は肥前磁器染付碗。口縁部片で1と同じ文様。3は肥前磁器染付碗。端反りの碗で口縁部片が残る。内面に雷文、外面は山水文が施される。4は肥前磁器染付碗。口縁部片で外面に花文が施される。5は肥前磁器染付碗。端部が尖る。外面に植物の文様、内面白縁部に文様が描かれる。6は肥前磁器染付碗。外面に山水文と連弁が描かれる。7は肥前磁器染付碗。外面に植物の文様が描かれる。8は肥前磁器染付紅皿。釉薬が厚めで外面に雲形のような文様が描かれる。9は肥前磁器染付鉢。輪花鉢で八角形か。10は石製品砥石。石材は砂岩で、産地、時期ともに不詳。表、裏面とも擦り跡が多くみられる。表面右下側に「謙敬」の文字が彫られる。持ち主の名前と思われる。11は石製品硯。石材、産地、時期いずれも不詳。海の部分のみ残る。

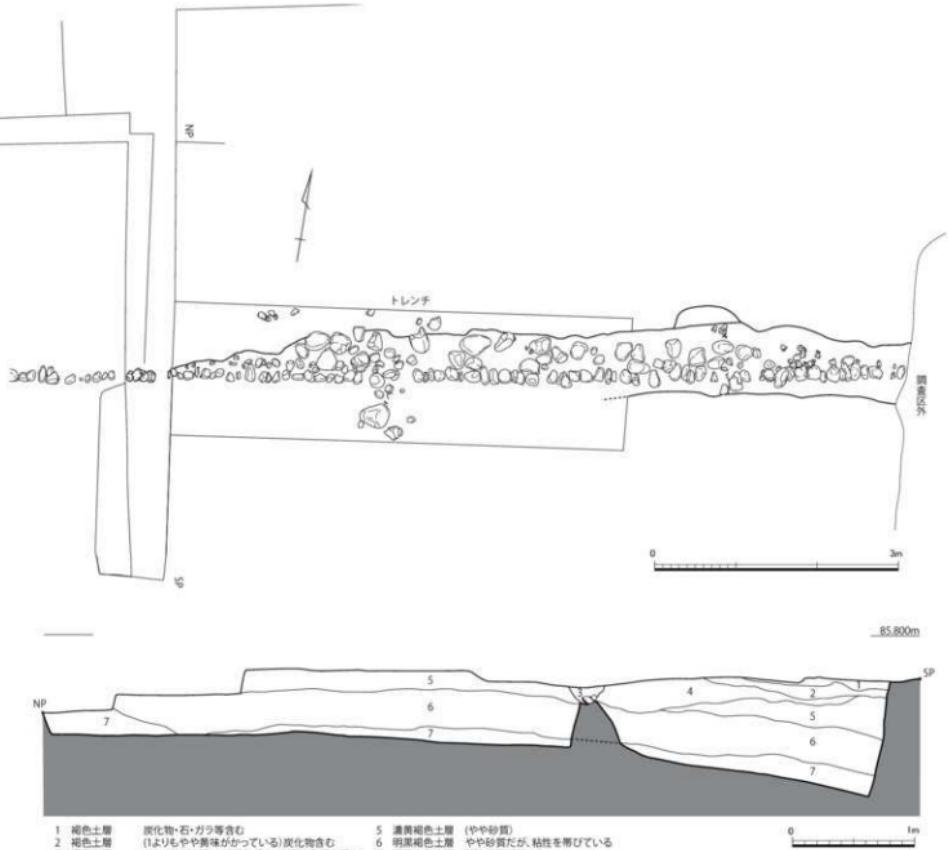
第20図 19次調査 溝状構造平面 (1/60)・土層断面図 (1/40)

調査地南側で東西に延びるように検出された東西に延びる溝状構造で、埋土中に石列が確認される。全体の延長は調査区まで伸びているため不明であるが、東西方向に約7.4m + αで幅は約30cm + αを測り、断面形状はU字型を呈している。幅については、平面検出では確認できなかったが、土層から埋土である第3層と4層が同一のものとの可能性があり、同一のものである場合、幅が1m以上広がことになる。石列は、南側に面をそろえるような意識がされた並び方がみられるものの、大きさが不揃いで所々に隙間も目立つ。出土遺物は、陶磁器などに混じり近現代の瓦などが石列の中から出土している。

また、この溝状構造を境にして南に向かって緩やかに傾斜する第7層は、古代の地山の可能性が考えられる。しかし、その上層である第5・6層ではほぼフラットになっていることから、対象地周辺は、古代以降に現在と同じ高さまで堆積したものと思われる。

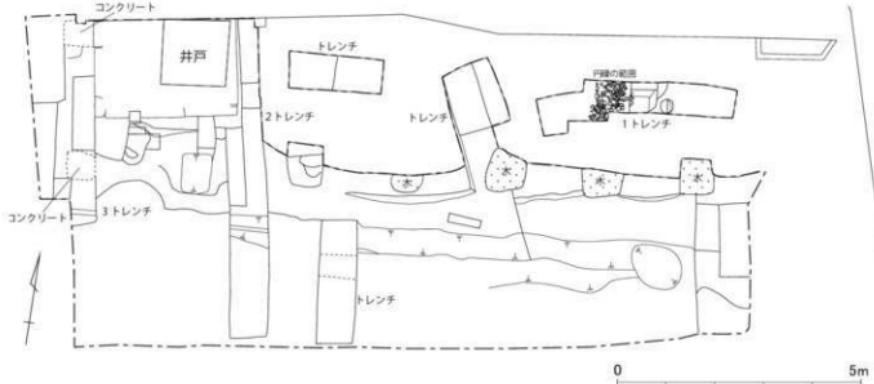
第22図 20次調査 遺構配置図(1/100)

また、建物による搅乱を受けていないとみられる北側の範囲については、現地表面の数cm下で、円碟交じりの範囲(第22図1トレンチ)を確認したが、その下位から、縄文時代、弥生時代、近世の遺物のほかに、近代や現代の遺物が含まれていたことなどから、近代から現代にかけてのものであると想定される。なお、咸宜園の井戸と言われる井戸周辺に設定したトレンチ(第24、25図)からは、井戸の縁石とそれを据えるための土、そして、井戸を掘った際のものとみられる明黄色土と黒褐色土がまだに混じる層(土層①第5層、土層②第3～5層、土層③第4～6層)が確認され、土層①第4層上面が咸宜園時代の検出面と判断した。遺物が出土しているものの、明確な時期比定は出来ない。

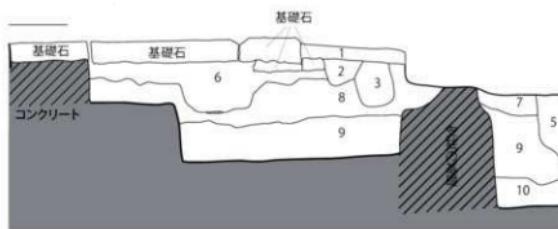
第25図 20次調査 3トレンチ平面・土層断面図(1/40)

1. 淡黒褐色土層(砂利等含む表土)
2. 配管時の埋土
3. 積板の際の掘削痕か
4. 配管時の埋土
5. 淡褐色土層 炭や土器片含む
6. 淡褐色砂質土層 しまりがなく、遺物や灰が混ざる(井戸を作った時の埋土か)
7. 淡褐色土層 炭や燒土粒が混ざる [土層①第4層と同じ]
8. 淡褐色土層 炭や燒土粒を含む
9. 明褐色土層 炭や焼土粒を含む。8より粘性あり
10. 明褐色砂質土層 やや粘りがある

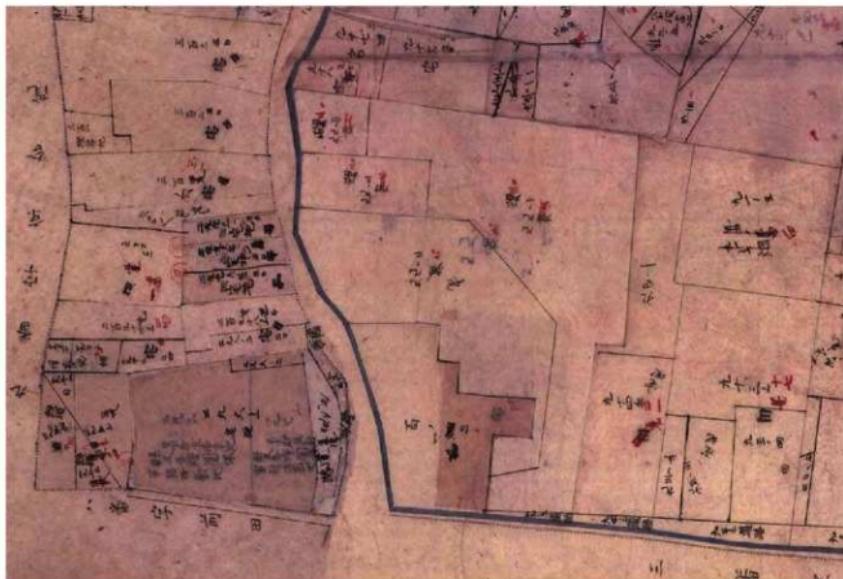
第26図 史跡成宜園跡周辺旧字図（1/200）

さて、この土地の変遷で注目されるのは、昭和 5 年に 297 番地が道路用地として分筆されていることである。国道 12 号線（現市道御幸通り線）拡幅に伴って 297 番地が枝番 1・2・3 に分筆され、297-2・3 番地が道路用地（154 m²）となっており、第 26 図・第 27 図のとおり旧字図ではかなりの部分が道路上に譲渡されていることがわかる。したがって、本来の咸宜園西家の東側境界は現在の道路上であると推測され、第 28 図に示す通り、平成 11 年に国道 212 号線電線地中化水道埋設工事に伴い発掘調査を行った第 7 次調査により発見された時期の新しい溝として紹介されている溝が位置的にも咸宜園西家の東側敷地境界を示した溝であったと推測される。これは昭和 10 年の日田郡役所前の写真 4 に写る塀などの構築物の痕跡とも合致するものと思われる。

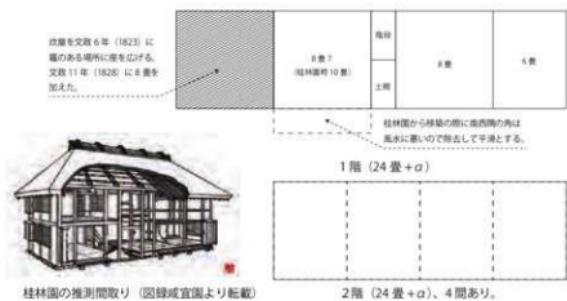
第30図 西塾間取り想定図

また、塾の建造物に関しては、文化14年（1817）に桂林園を解体移築している。桂林園の間取りを参考とするなら、1階6間間・8間間・10間間・8間間で2階が4間で、桂林園と異なり、西南隅の突出部を潰して長屋に近い形としており、その推測図が第30図である。そのほか、廻は文化14年（1817）の移築時に設置され、桂林園と同様であれば西塾北西隅に連なっていたと思われる。ただ、文政4年（1821）には廻を2週間ほどで建替えたことが記されているが、位置が変わったかは不明である。また、弘化4年（1847）には1月半程の期間を経て新塾を建築しており、1階17間、2階18間の建物であったと記されている。絵図等に見られる南塾にあたるものと思われる。また、明治4年（1871）には第4代塾主廣瀬林外が1600両余りを借用して塾の大改修を行っており、その際に大きく姿を変えた可能性があるものの詳細は不明である。
