# 成東町真行寺廃寺跡研究調査報告

財団法人 千葉県文化財センター

1. 本書は、財団法人千葉県文化財センターが実施した真行寺廃寺跡の研究発掘調査の報告書である。
2. 真行寺廃寺跡は、千葉県山武郡成東町真行寺565番地に所在する。
3. 調査は、昭和58年12月13日から12月26日にかけて実施した。
4. 現地における調査と整理作業及び報告書の作成は、当センター研究部長補佐天野努を中心に、調査研究員今泉潔、小林清隆がこれにあたった。なお、本書の執筆分担は以下の通りである。

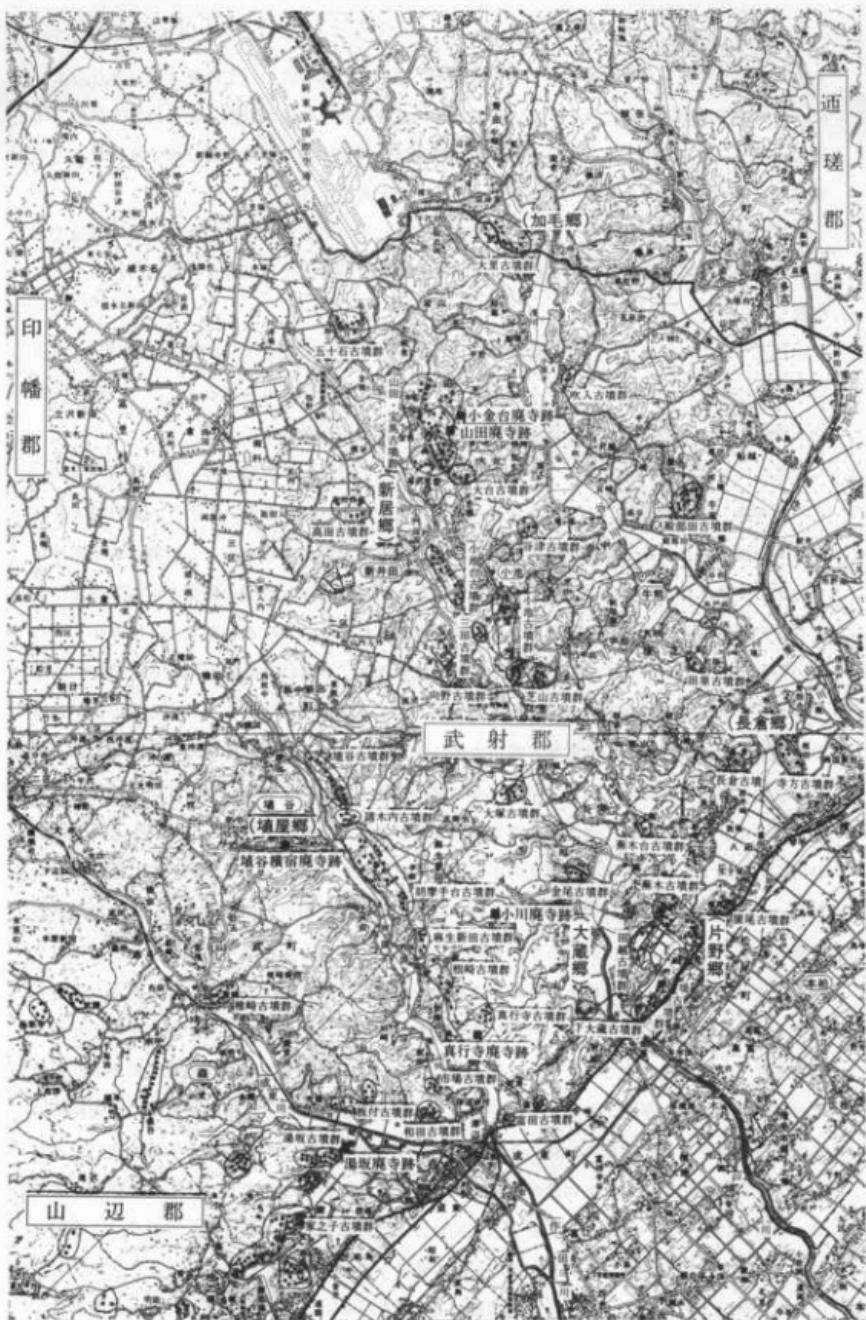
第1図 真行寺庵寺跡の位置と周辺の古代寺院跡及び古墳群分布図 (1/100,000)

一方、初期の古代寺院成立の背景については、従来から、そこに有力氏族の存在を想定とともに、前代における周辺地域の古墳群造営者との有機的関連性が指摘されてきた。そこで、本庵寺跡周辺に所在する古墳の分布を中心にして武射郡内の古墳分布についても若干触れておきたい。真行寺庵寺跡の所在する境川流域には多くの古墳群が知られているが、まず、真行寺庵寺跡を中心にみると、近辺には真行寺古墳群が所在し、東側の支谷を一つ隔てた台地上には約40前後の前方後円墳2基と、直径20~30cm程の円墳6基ほどが所在し、本庵寺跡の南東約400mの台地縁辺には墳丘裾部の削平された古墳があり、まわりの畠には円筒埴輪の破片が散布し、同じく北西約150mの畠でも墳丘は認められないが、埴輪破片が拾われている。これらのことからすると、耕作等により削平され埋滅した古墳の所在もさらに増加することが想定される。また、少し離れた北方約1kmの地には、ともに二重周溝をもち豊富な副葬品を出土した経僧塚古墳やカブト塚古墳があり、この地の有力豪族の存在を知ることが出来る。このほか、境川流域においては真行寺古墳群の北側台地上に円墳5基程からなる麻生新田古墳群や、前方後円墳4基と円墳2基ほどからなる根崎古墳群が所在し、堆谷横宿庵寺跡の所在する上流地域にかけては前方後円墳3基、円墳31基、方墳2基程の胡摩手台古墳群や諸木内古墳群、さらに奥部に前方後円墳4基、円墳11基程の堆谷古墳群が所在する。また、真行寺庵寺跡の対岸では前方後円墳1基、円墳4基程の市場古墳群が所在しており、境川流域においては本真行寺庵寺跡はもとより、上流の堆谷横宿庵寺跡の周辺においても有力豪族の存在が知られる。

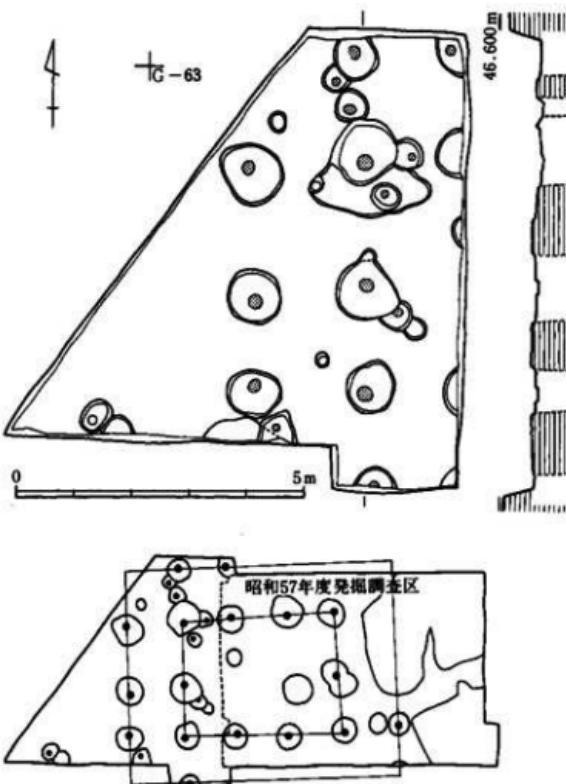
第3図 金堂東側調査区(1/100)・遺構配置図(1/200)

昭和57年度に確認した獨立柱建物跡の、未確認だった西側部分を精査するため、調査区を設定した。その結果、当初桁行2間、梁行3間の身舎と想定していたのが、身舎の四周にさらに1間の庇をもつ、四面庇の建物跡であると考えるにいたった。前年度の調査でも、庇部の柱穴を2本確認していたが、肝腎なところを擾乱によつて確認できず庇部分まで想定していなかった。検出面を精査中に、壁土と思われる砂質土が厚さ1cmほどに堆積

しているのを確認した。この層を除去してはじめて柱穴があらわれたわけである。2本の柱穴の確認面からは多量の瓦片が出土しているが、埋土を掘り上げていないので遺構との関連は不明である(図版2)。柱穴の埋土は、ロームブロックをやや含む暗褐色土で、柱痕跡はすべてで確認できた。柱穴の深さは50~70cm程度のものである。

またこの建物の構築以前にも、もう1棟、主軸が約45度ふれた建物のあった可能性がある。限られた範囲なので柱穴のまとまりをつかむのはむずかしいが、一部の柱穴で既建物との切り離し関係が認められる。

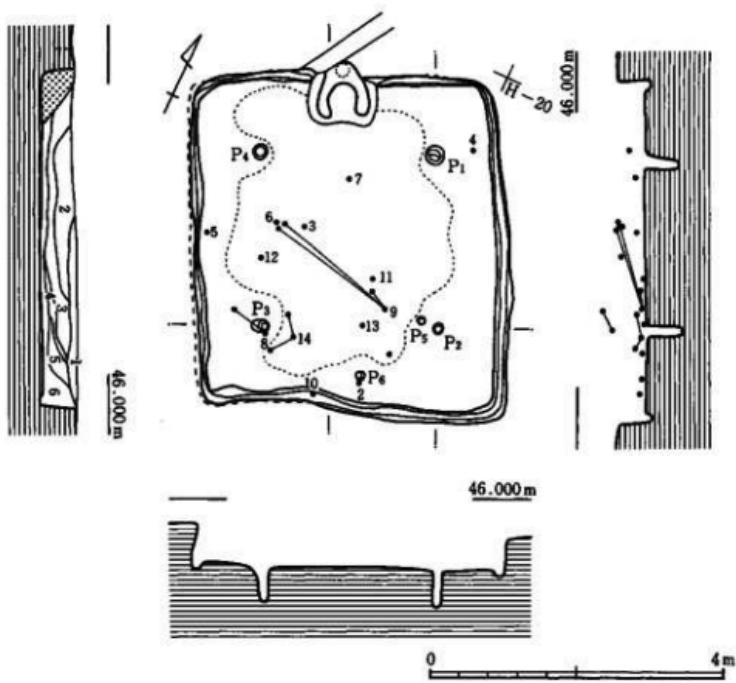
第5図 001号跡(1/80)

001号跡は講堂基壇跡から東へ約40m、G-29グリッド内に位置する住居跡である。北西壁のほぼ中央にカマドをもち、主軸方向はN-24°-Wである。カマドの北に耕作によると思われる搅乱を受けているが、遺構の遺存は全体的には比較的良好である。

覆土は6層に分層できた。1層黒色土層。しまりの弱い黒色土を主として、ロームの細粒が含まれる。また、やや砂質な感じがある。2層黒色土層。1層より暗い色になり、ロームの細粒が均一的に含まれる。3層黒褐色土層。ロームの細粒が全体的に含まれ、焼土粒の混入もみられる。4層黒色土層。3層よりローム粒の含まれ方が減少し、色調も暗くなる。5層黒褐色土層。黒色土を主として、小ロームブロック、焼土粒、炭化粒が含まれる。6層黒褐色土層。しまりをもち、焼土細粒、炭化粒を含む。以上のようなであった。

平面形は、南東壁が壁の中央付近から南東コーナー部にかけて張り出すため、やや変形した方形を呈している。4つのコーナーはそれぞれ僅かに丸味をもつ。遺構検出面から床面までの

壁高は、南西コーナーで最も深くなっている。約51cmを測る。また、浅くなる壁端部分は、北東コーナーからカマドあたりで31cmとなっている。北東壁、南東壁はほぼ真直な立ち上がりをみせるが、南西壁は一辺すべてがかなりオーバーハングされた状態となっている。上端から10cm以上も内側に掘り込まれる部分もある。カマドの設けられている北西壁も、カマドの両側で一部分オーバーハングされている。壁溝は全周するが、幅は一定せず、深さも1cm~9cmで全体に浅めで、溝底に小さな凹凸が認められる。溝中に特に小ピット等の施設は検出されなかつた。ピットは合計6個検出された。 $P_1 \sim P_4$ は柱穴で、比較的の真直に掘られている。床面からの深さは $P_1$  45cm,  $P_2$  47cm,  $P_3$  44cm,  $P_4$  48cmとなっている。柱穴間の間隔は $P_1 - P_2$  232cm,  $P_2 - P_3$  238cm,  $P_3 - P_4$  237cm,  $P_4 - P_1$  238cmである。南東壁際には、入口の施設に関係すると思われる $P_6$ が掘られている。 $P_2$ に近接している $P_5$ は、径12cm、深さは15cmと浅く柱穴にはならないと考えられるが性格ははっきりしない。床面は全体的に小さな凹凸が認められるが、柱穴の内側、実測図に示した点線内の範囲ではかなり踏み固められている様子が窺われる。この範囲の外側、

壁際でやや軟弱となる部分があり、特に南東コーナーに近い場所では、ロームブロックが浮いてしまうような状態も見受けられた。カマドは北西壁のほぼ中央に構築されている。今回カマドは切断して調査をしていないので、その構造のすべてを明らかにすることはできなかった。ただ外見から察すると、天井部の崩落はあるものの、山砂と粘土で構築された袖の遺存は良好であるようだ。

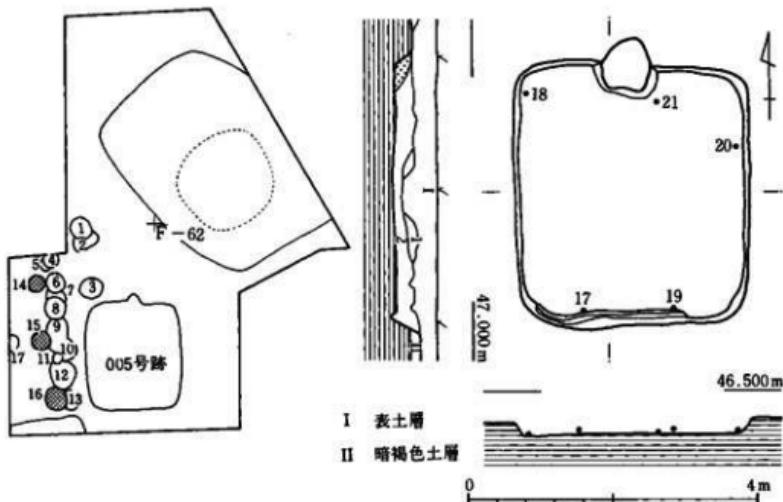
第6図 金堂西側調査区遺構配置図(1/200), 005号路(1/80)

—42 レンチ及び F-62 レンチで確認されていた 2 軒について精査を実施することになった。第 6 図に示すように拡張区は整わない範囲となっている。次に調査区内の遺構検出状況について述べておく。

調査区南側では 2 軒の住居跡が検出された。005 号跡は精査を予定していた住居跡である。この南西には住居跡の一部が認められ、調査区外に続いている。005 号跡の北東側は、表土層の下層に砂質でさらさらとした感じの黒色土層が堆積していた。ここから燈明が明瞭として使用されたような土師器の皿が出土してきた。遺構の存在も十分考えられたので、砂質黒色土層の面的広がりを追った。しかし図示した点線範囲という程度で、明確な平面形は捉えることができなかった。さらに砂質黒色土層の下には、隅丸長方形を呈する遺構が展開している。長軸長約 7.5m、短軸長約 6m の規模になると推測される。検出面での遺物の出土は皆無であるが、形状等から判断すると弥生時代の住居跡と考えられる。

一方 005 号跡の西側には柱穴様のビットが検出されている。確認されたビットのみからその性格を限定するのは早計ではあるが、一応掘立柱建物か柵列を考えられる。連続したような状況で検出されたこのビット群は、切り合い関係をもち、建物であれ柵列であれ何回かの建て替えが想定される。時間的に余裕がなかったため、その正確な前後関係は明らかにしていない。ただ検出面での覆土にはそれぞれ若干差が認められ、ある程度の新旧関係をつかむことは可能であった。4 と 11 は黒色土を主としており、8 と 11 は砂質でロームブロックを多く含むというような識別ができるのである。スクリーントーンを入れた 14・15・16 の 3 個のビットには、砂が多く含まれる等共通の特徴が認められ、他のビットを切断している。この 3 個のビットが最も新しい段階になるだろうと考えている。なお、4 から 13 をとおる軸線は座標北から 3 度西に偏し、14・15・16 をむすぶ軸線は同じく 7 度西偏している。ちなみに金堂基壇を図上で復元すると 2 度ないし 3 度西偏し、講堂基壇は 6 度西に傾く。このようなことから考えれば、当調査区に存在するビット群も寺院に深く関連していた施設であったとすることができよう。今後の調査によって性格を明らかにすべき遺構の一つである。

005 号跡は F-61 グリッド内に位置し、カマドをとおる主軸の方向は座標の南北と同一を示す。他の遺構との重複がないため、遺構の破壊は免れているが、検出面から床面までは大変浅くなっている。覆土は概ね 2 層にしか分けられない。1 層暗褐色土層。細ローム粒と径 1~2

cmの小ロームブロックを主とし、割りにしまりをもつ。2層茶褐色土層。径3~4cm程のロームブロックを多く含む。以上のように分層することができる。覆土とは別に床面の一部には焼土が堆積している部分があり、床面も焼化を受け、赤色変化していたことも注意しておきたい。

平面形は南北3.4m、東西3.1mで若干南-北が長くなり、四隅にやや丸味を帯びる形をとる。検出面から床面までの壁高は、北側の壁で15cm、南側の壁で19cmと一様に浅めである。また全周にわたって傾斜しながら立ち上がる。壁溝は南壁下にのみ検出された。深さは5cmで、幅は10cm。溝断面は略V字形を呈する。溝底にピット等は検出されていない。床面はソフトローム層下位からハードローム層の上位に設けられ、ほんの僅か西に向かって傾斜する。床面上は凹凸も少なく平坦で、中央部は硬くなっている。床面精査の後ピットの検出に努めたが1個も確認されなかった。また遺構の外側にも本跡に付属するようなピットは検出されていない。カマドは北壁のはば中央に設けられている。構築材には山砂が用いられているものの、黒色土と混ざり合い遺存度は極めて悪い。切断していないが、平面形を検出した状態で瓦片の一部があらわれている。袖の補強材として瓦が使用されていたと思われる。

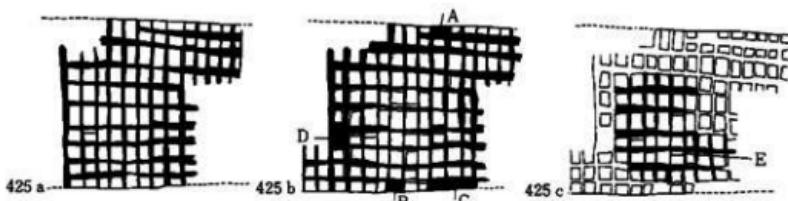
第8図 425 a・b・cの叩き目(1/3)

使用中の叩き目の損壊は、425でよく観察できた。一応3段階まで細分したが、細かく観察すればより細分することも可能である。425aとしたつぶれのないものはまだ1点しか出土していないので、叩き板の損壊は早い段階からはじまっている。425bになると、叩き板の両端(A-B-C)がつぶれ始める。とくにCは一瓣に3個の格子目がつぶれる。Dは425aの段階でつぶれていたかどうかわからないが、425bでは確実につぶれている。このように叩き板の端がつぶれやすいのは、この部分が叩き締めの圧力の反動をもうけやすいからである。たとえば東京都多摩ニュータウン(No513)遺跡の格子D・E類でも、叩き板の端につぶれがある。叩き板の端ほど格子目のつぶれやすいことがわかる。さらに425cになると、叩き板の中ほどに格子目の半分がつぶれるEも生じる。

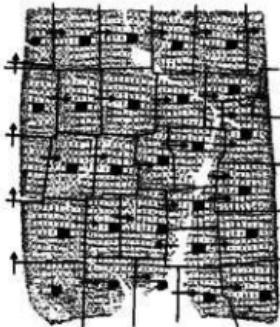
第9図 425 bの叩き締め(1/8)

**凸面(叩き締め)** 桶巻き作りでみられる叩き締めの円弧は、435・440・500で確認された。また桶巻き作りにもかかわらず、円弧を描かない叩き締めも存在する。425・428・432・510・511がその種の叩き締めである。第9図の425bの叩き締めをみると、左から右へ1段叩いて1周し、その上へわずかに重複して次の段を叩き、それをくり返し、1枚の瓦で約29回叩く。平瓦円筒ではその4倍、120回ほど叩いていることになる。叩き目の黒く塗りつぶした部分は、叩き板中の同一格子目で、1段ごとの叩き締めの位置はほとんど上下していないことがわかる。叩き板もほぼ水平に保たれ、機械的な動作による叩き締めである。工人の作業位置や叩き板の形態など今後検討する必要がある。

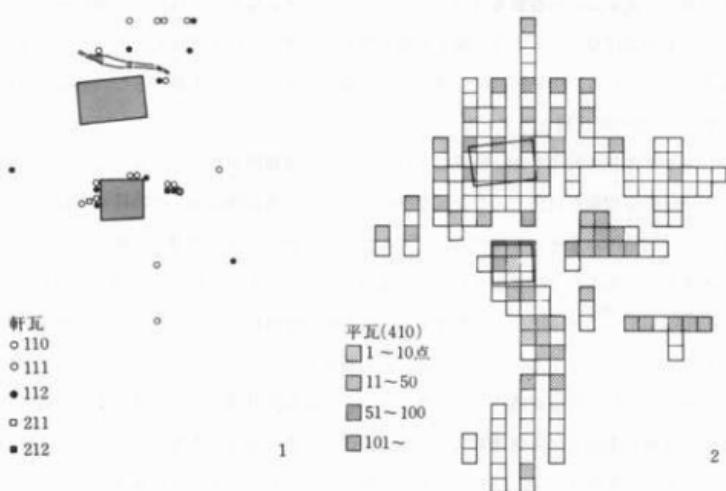
第10図 軒瓦・平瓦410の出土状況図(1/2,000)

創建期軒丸瓦111の出土状況は、南側の基壇建物の周囲にやや集まる傾向がある。北側の瓦積基壇では、その周囲ではなく北へ少し離れた地点に散布しており、対照的な出土状況である。112でも同様の傾向がある。南側の基壇建物の出土状況はそれぞれの使用状況を反映していると思うが、瓦積基壇の場合ではそれが整地等によって北へ動かされてしまったのであろう。軒平瓦は出土量も少なく基壇建物との関係は不明である。

創建期平瓦のトレンチ出土の個体数をまとめたのが、第10図2である。2基の基壇建物を中心に出土していく。この分布状況をみると、どちらかの基壇建物に片寄って出土するという傾向は認められない。また410がずばぬけて高い出土比率をしめていることからも、2基の基壇建物は同時に造営されたものと考えられる。111の出土状況もそれを裏付けるものである。したがって2基の基壇建物のうち南側は金堂、北側の瓦積基壇は講堂を推定される。2基の建物の主軸方位に若干の差があるのは、瓦の同一型式内における施工時期の差と考えておきたい。今回各型式ごとの出土状況はじゅう分把握できなかったが、そうした集計が追加されれば、修復状況などの様子がさらに明らかにされるであろう。

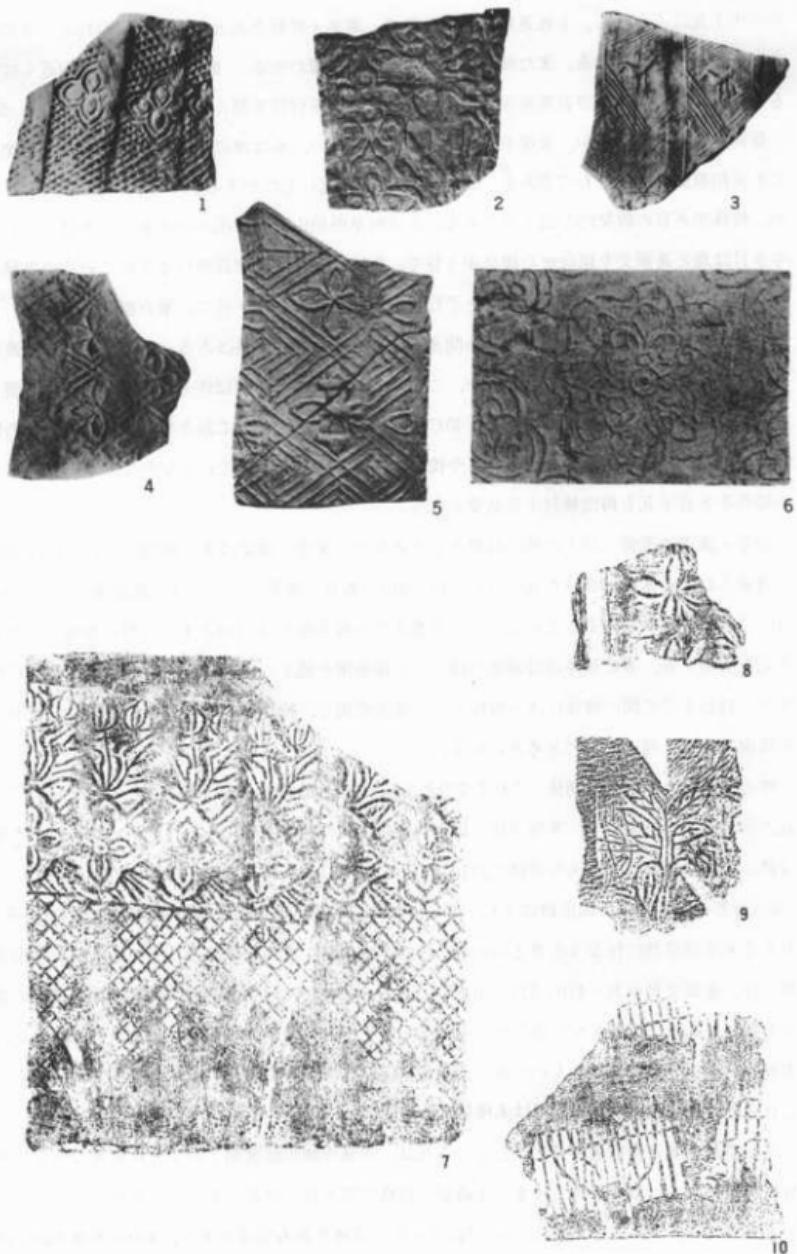
第11図 特殊叩き目（縮尺不同）

かねてより注目されてきた、特殊叩き目平瓦の年代は類例が少なく、良好な対比資料もない。決定的な根拠を見出すのがなかなかむずかしい。第11図に示した特殊叩き目は、壇の文様も含めて関連のありそうなものをあげてみた。1は561の4弁蓮華文に酷似するもので、細長い叩き板の中央あたりに界線をもつ4弁蓮華文をおき、そのまわりに斜格子を刻んだものである。平壌出土。<sup>27</sup>2・4・6も4弁蓮華文を叩き板の中央付近におくもので、平壌あたりで採集されたものである。1も含めてこれらは高麗時代のものと考えられているが、2・4・5はともかく1はむしろ高麗時代の可能性が強い。7は福岡県浦の原瓦窯跡出土の平瓦である。細長い叩き板の中ほどに4弁蓮華文をおき、その上に蓮の蕾等の表現こそないが、文様構成・叩き板の形状と共通点が多い。7は平安京に搬入されており、平安京の編年では10C後半~11C前半の年代をあたえている。これが1にもあてはめられるならば、1は高麗時代のものと考えたほうがよいのではないだろうか。蓮華文叩き目のわが国での出土例は、<sup>28</sup>8の埼玉県旧盛德

寺の出土瓦にみられる。5弁蓮華文の叩き目で、単弁4弁軒丸瓦と組合うと思われる。9C後半に位置づけられている。また渡来系民族との関連を窺わせる、「勝呂」という地名が近くにあるのも興味深い。<sup>注30</sup> 3は清岩里廃寺跡出土の鳥の回りに平行目を刻んだ叩き目の平瓦である。<sup>注31</sup> 502の類例とするには弱いが、表現手法は注目しておきたい。6は博の文様で、線彫りした対葉花文を宝相華風に配したものである。<sup>注32</sup> 564の対葉花文に近いものがある。8・10は直接関連はないが、特殊叩き目の散発的な出土例である。8は岐阜県柄山瓦窯跡出土の平瓦の叩き目である。叩き目は鳥と蓮華文を組合せた複合叩き目で、年代は大まかに奈良時代とされているが高麗系の可能性の強い例である。<sup>注33</sup> 10は鹿頭と平行目を組合せた複合叩き目で、東京都府中市出土。<sup>注34</sup>

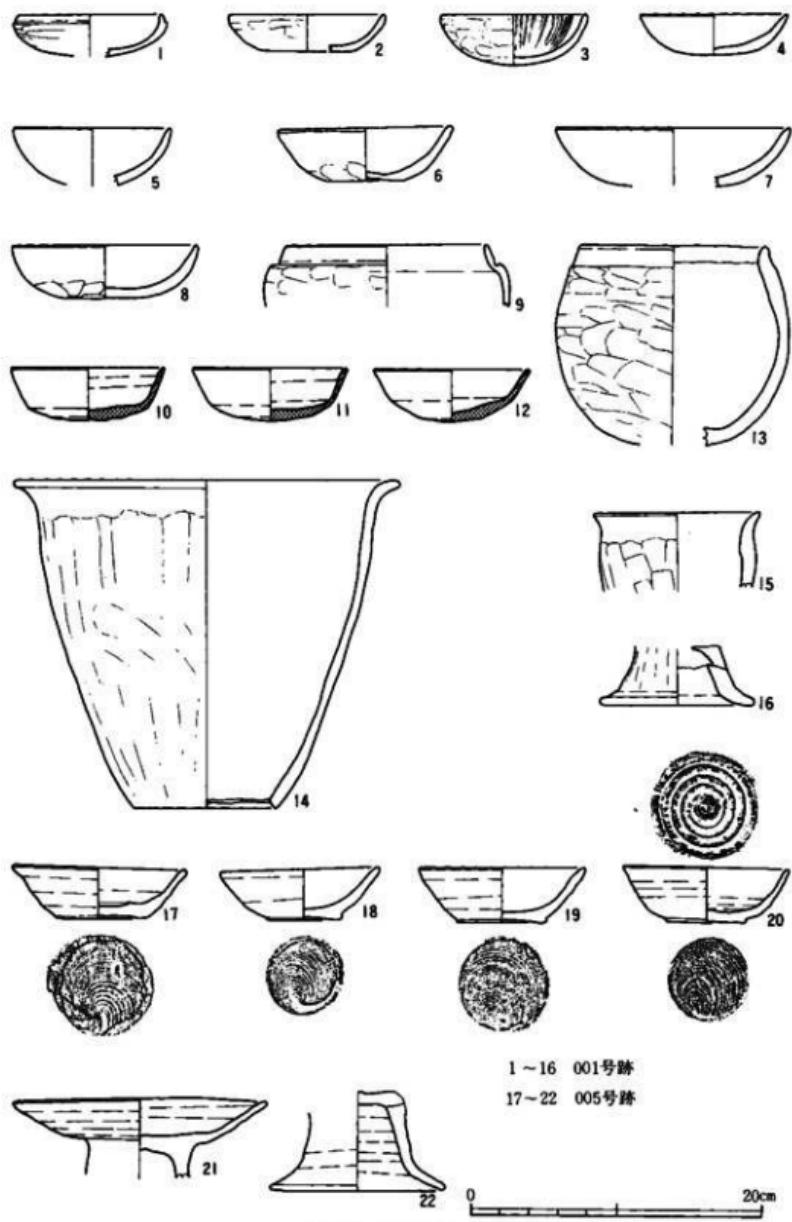
第23図 住居跡出土土器(1/4)

001号跡出土遺物(第23図1~16) 本跡から出土した土器は平箱で1箱分である。その多くは小破片で、接合作業の後も完形となった遺物は1点もない。床面に接して出土している遺物もそれほど多くない。器種では壺、鉢、甕、瓶、高环が認められる。

005号跡出土遺物（第23図17～22） 本跡からは土師器、瓦片が出土している。平瓦小破片は検出面及び覆土から大多數が出土しており、直接本跡に伴うと考えられる遺物は図示している5点である。17・19は南壁に近い場所から出土し、20と18はそれぞれ東壁と西壁に接するような状態で出土している。21はカマドの東側で床面に密着して出土している。器種としては壺、足高高台付皿である。

17～20は壺でロクロ調整される。底部は回転糸切り後無調整となっている。17の壺1点のみが体部下端のみ手もちヘラケズリが施されている。17～18は底部近くでやや丸味をもち、口唇部を肥厚させ外側に開く。20は底面から約3mm上った位置からゆるやかに開いて、口唇部もさほど肥厚せず、僅かに外側に向く器形となっている。21は足高高台を有する皿と考えられるが高台部を欠く。22も皿が付くと考えられる高台部で下半はハの字状に開く。

出土した遺物は、鬼高式土器の終末期に比定されるセットである。これから本跡の年代を判断すれば、7世紀の後半という時期を与えることができる。おそらく、寺院建立直前の住居跡ではないだろうか。(出土遺物=第23図1~16)

出土遺物は土師器と瓦片である。瓦片は二次的な流れ込みが多く、平瓦の小破片ばかりである。床面からは土師器以外に須恵器等年代決定に有効な伴出遺物が認められない。年代決定には乏しい資料だが、足高の高台付皿、口唇部がやや肥厚し、底部回転糸切り無調整、やや丸味をもちながら開いていく环に特徴を求めることができる。一般集落から出土している土師器との対比から10世紀後半に比定することができよう。次章で述べる瓦等の分析からすると、本跡は寺院存続期間中に営まれていた可能性がある。(出土遺物=第23図17~22)

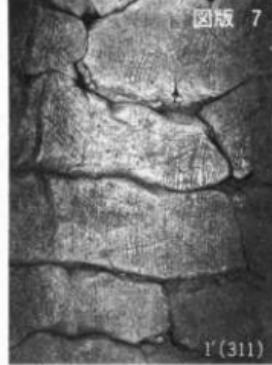
1'(311)

311 行基丸瓦の狭端部の破片。総重量40.5kgで、丸瓦総量の8.9%をしめる。観察破片数242点で、糸切り痕のあるもの25%、枠板痕を残すものが6.6%ある（図版8）。枠板痕は幅1.5～3cmほどで、板どうしはわずかな段をもって連なっている。板を連續した痕跡はない。これらはすべて粘土板によって成形されたものである。これら以外に4点、粘土紐成形によるものが出土している。いずれも粘土紐の輪積みで、接合痕を顯著に残す例が多い。凸面はすべてナデつけによるものである。以上の破片の各部位の内わけは、狭端部右が134点（56.3%）、狭端部左が104点（43.7%）となる。何点かの完形品が瓦積基壇下部で使用されていた。
