成東町・山武町嶋戸東遺跡  
第6・7・8次発掘調査報告書

財団法人 千葉県教育振興財団

第6・7・8次発掘調査報告書

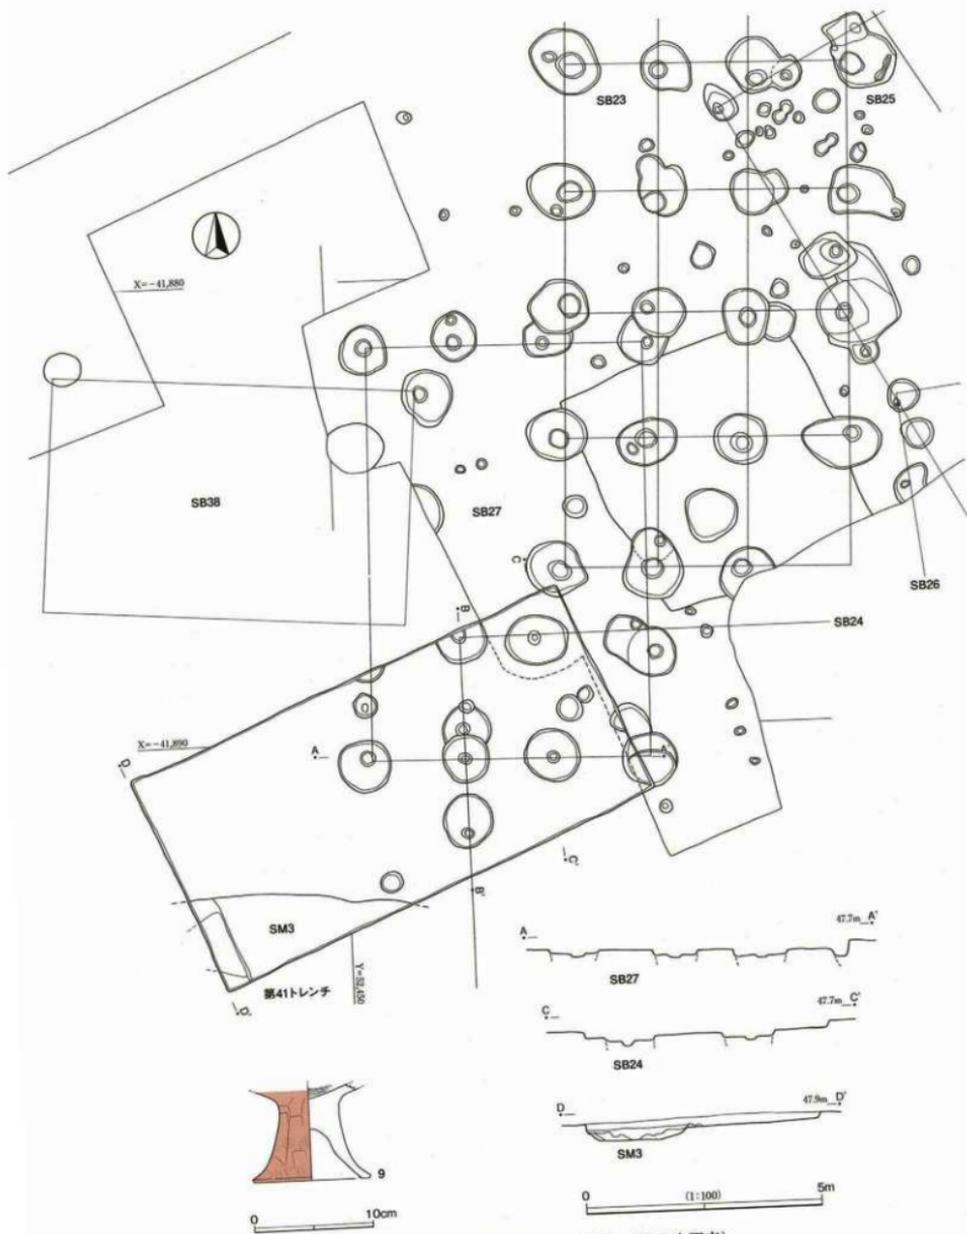
第6図 第41トレンチ遺構・遺物実測図(第6次調査)

今回の調査でSB27の南西部の柱穴群を確認し、桁行4間、梁行3間の南北棟建物であることが明らかとなった。桁行7.5尺等間、梁行6.5尺等間で、主軸はN-2°-Eであり、柱掘りかたの大きさは1.0m~1.2mである。

第41トレンチ内からは実測できる遺物がほとんど検出できず、僅かに第6図9の土師器高杯の破片を実測することができたのみであった。この遺物はトレンチ内一括遺物であり、外面には縦方向のヘラケズリがなされ、杯部内面にはミガキが施されている。外面には赤色塗彩が施されている。

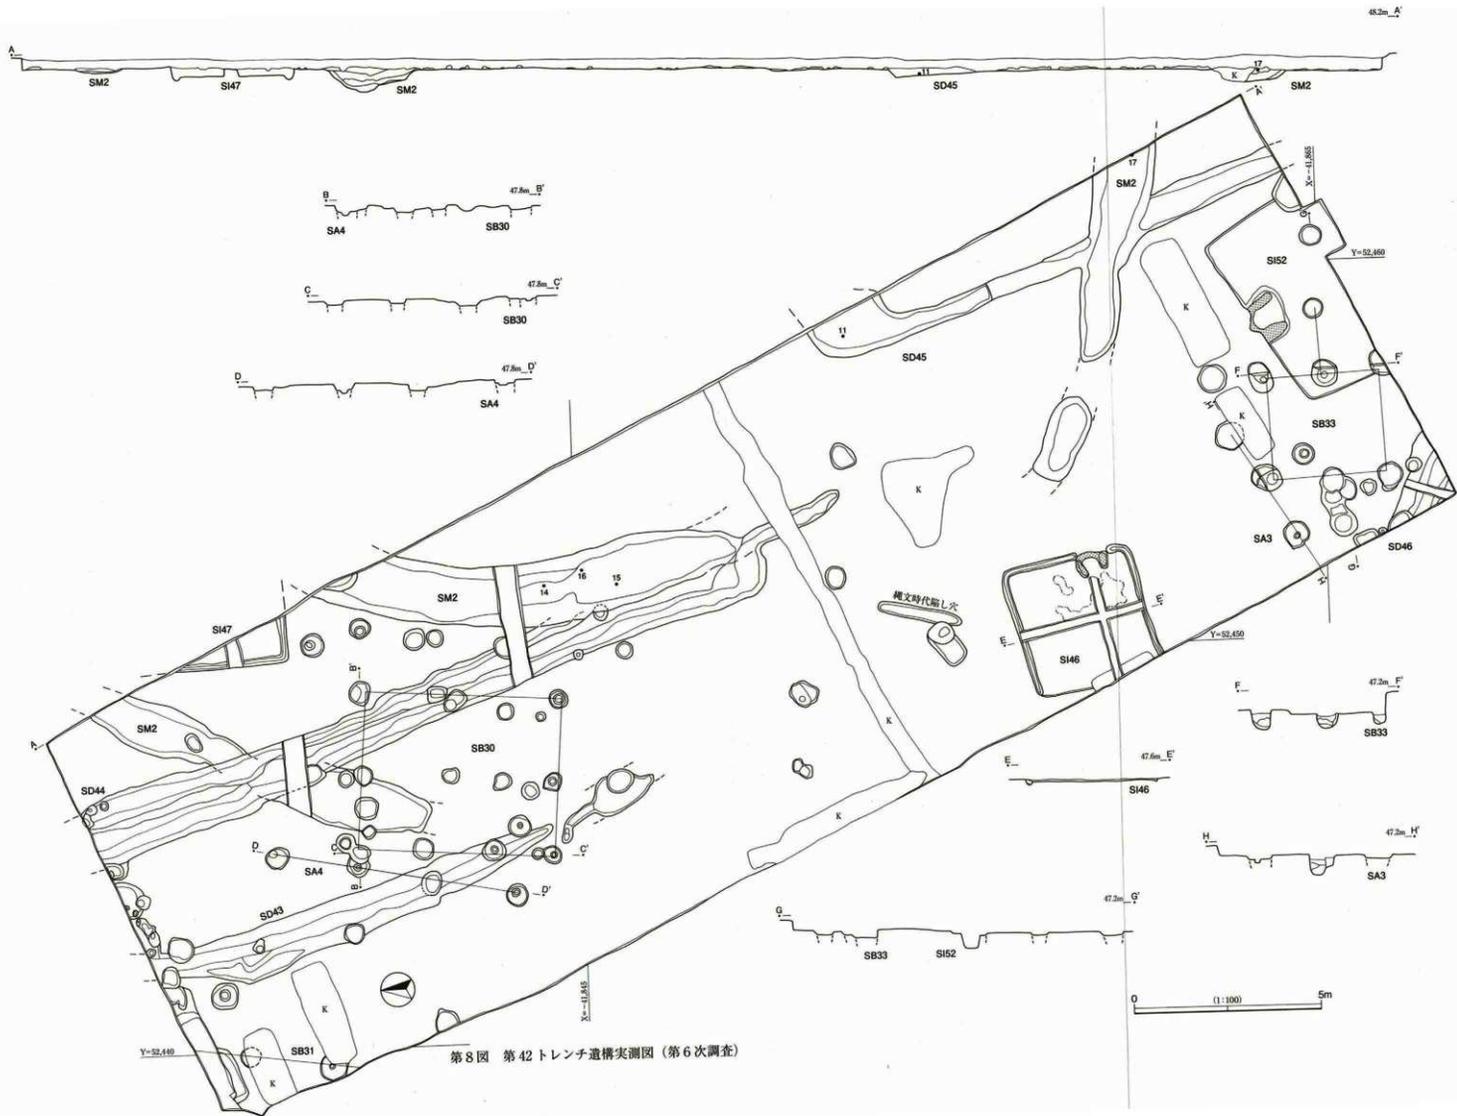
第8図 第42トレンチ遺構実測図(第6次調査)

SB33は調査区南端にみられる1間×2間で東西が9尺、南北が5尺の柱間の小型建物跡である。この建物跡については通路部が9尺となる四脚門である可能性が考えられるが、門柱に取り付くと考えられる施設は東側で柱穴を1本検出したのみであり、建物の性格付けについてはさらに周辺部の調査が必要であろう。SA3とSI52を切って存在し、柱掘りかたは略円形又は略楕円形である。主軸方位はN-3°-Wである。本遺構については、遺構の新旧関係等を知るために柱掘りかたの半截を行い、柱の当たりを確認し、SB33がSA3を明確に切っていることを確認した。また、柱痕跡は確認できず、柱は抜き取っているものと考えられる。柱掘りかたの大きさは0.65m~0.74mで、深さは確認面から0.4m~0.55mであり、上層は暗茶褐色で1cm~2cmのローム塊と細かいローム粒を含んでおり、中層は暗茶褐色土で細かいローム粒を含み、下層は黒褐色土でローム粒を少量含む層である。

SB33に切られる横列跡SA3は2間分を検出しており、N-58°-Wに主軸方位がある。柱穴の規模は0.66m~0.88mであり、土層は黒褐色土で1cmのローム塊を含み、確認面からの深さは0.2mである。最も東に位置する柱穴には僅かに焼土粒がみられた。

調査区北側にあるSA4はSB30に切られて存在し、7尺等間の3間の欄列跡である。主軸方位はN-10.5°-Wである。0.6m前後の略円形及び略楕円形の柱穴で、基本的に暗茶褐色土にローム塊・ローム粒を多く含んでおり、深さはピンボウルでの探査で0.15m~0.4mであった。北から3番目の柱穴には山砂塊と焼けた山砂塊がみられた。

東側にある溝跡SD44は2条に分かれている部分も認められ、上部には硬化面が認められた。道路として利用されていた可能性が高い。上幅は最大で1.5m、下幅0.53mである。深さは0.25mで断面形は皿状を呈しており、主軸方位はN-20°-Wである。この溝跡については、第7・16・17トレンチで検出した溝SD7と同軸になるので同一の遺構とも考えられるが、断面形が異なることから、可能性は低い。溝跡SD43・44からは遺物がほとんど出土していないので時期的には不明瞭な点が多いが、現時点では2条の溝跡とも時期的に平安時代以降の溝と考えておきたい。

調査区南端部に伸びる鍵の手状の溝SD45はSM2の内側の周溝を切って存在する。深さ0.23m前後であり、比較的平坦な底面を有する。主軸方位はN-20°-W前後であるが調査区東壁際に東に90°近く振れる。平成10年度調査の第11トレンチ所在の溝跡SD14とほぼ同一の主軸方位となる。出土遺物に8世紀代の土師器・須恵器があり、SD14からも8~9世紀の遺物が出土していることから、両者は同一の溝跡になる

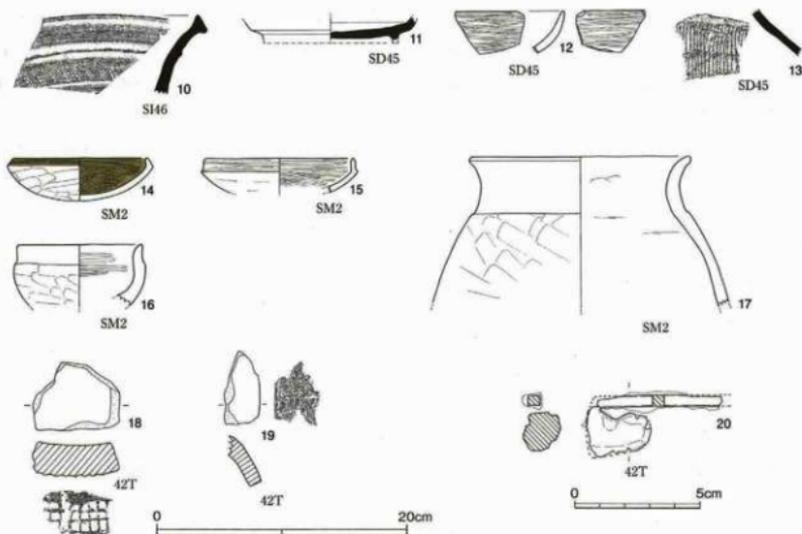
第9図 第42トレンチ遺物実測図(第6次調査)

11~13はSD45出土土器であり、11は須恵器高台付杯の底部で、底部全面回転ヘラケズリ後に高台を貼り付けている。12は土師器杯であり、内外面に横方向のミガキがなされている。13は下総地域産の須恵器甕の破片であり、外面には平行タタキが施されている。色調は褐色を呈する。

14~17はSM2出土の土師器である。14・15は杯であり、両者ともに内面及び口縁部外面に横方向のミガキがなされ、14は内面~口縁部外面に漆仕上げが施されている。14の口径は10.9cm、15は復元で12.0cmを測る。16は小型の鉢で、口縁部内面に横方向のミガキ、胴部外面に横方向のヘラケズリが施されている。17は胴部が膨らむ甕であり、胴部外面に斜め方向のヘラケズリがなされている。これらの遺物からSM2は7世紀前半の古墳であると認識される。

18~20は第42トレンチ出土遺物であり、42Iは平瓦で外面に格子目タタキ、内面に布目痕がみられる。19

は丸瓦で外面はナデ、内面には布目痕があり、側面は面取りがなされる。20は不明鉄製品であり、錆化による膨張、亀裂、剥離が進行し、図化した以外にも未接合破片が3点ある。残存部の長さは54.0mm、幅4.5mm、厚さ4.7mmである。重量は13.7gであり、断面形は長方形を呈する。

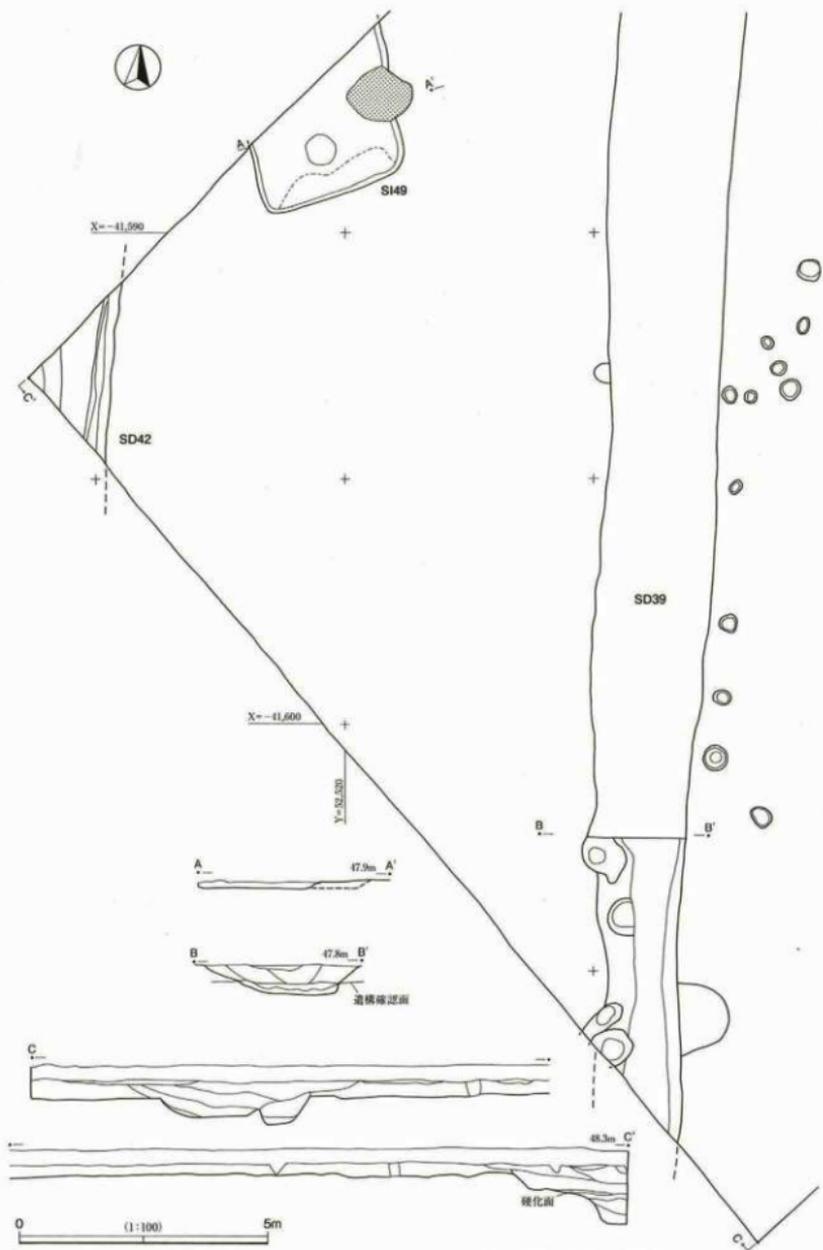
第12図 第44トレンチ・SD39・42, SI49遺構実測図 (第7次調査)

溝跡2条については、いずれも南北方向に伸びる溝跡であり、正倉の西側を区画する溝と考えられる。SD39は調査区の西側で検出した溝跡であり、主軸はN-1°-Wであり、ほぼ直線的に北に向かって伸びる。ローム上層の確認面では上幅2.5mで下幅1.15m、深さ0.6mであるが、第一段階の掘り下げの面（暗褐色土面）及びトレンチ西壁土層断面でみられる上幅は4.6mであり、極めて大型の溝である。断面形は逆台形を呈する。覆土は暗褐色土系の土で占められるが、最上層のみ黒色土がみられ、自然堆積の状況が

窺えた。SD39の東側には幾つかの柱穴がみられた。これらの部分については、SD39に付属する欄別跡の可能性も考えられたので精査を繰り返し行ったが、並びを構成することはできなかった。

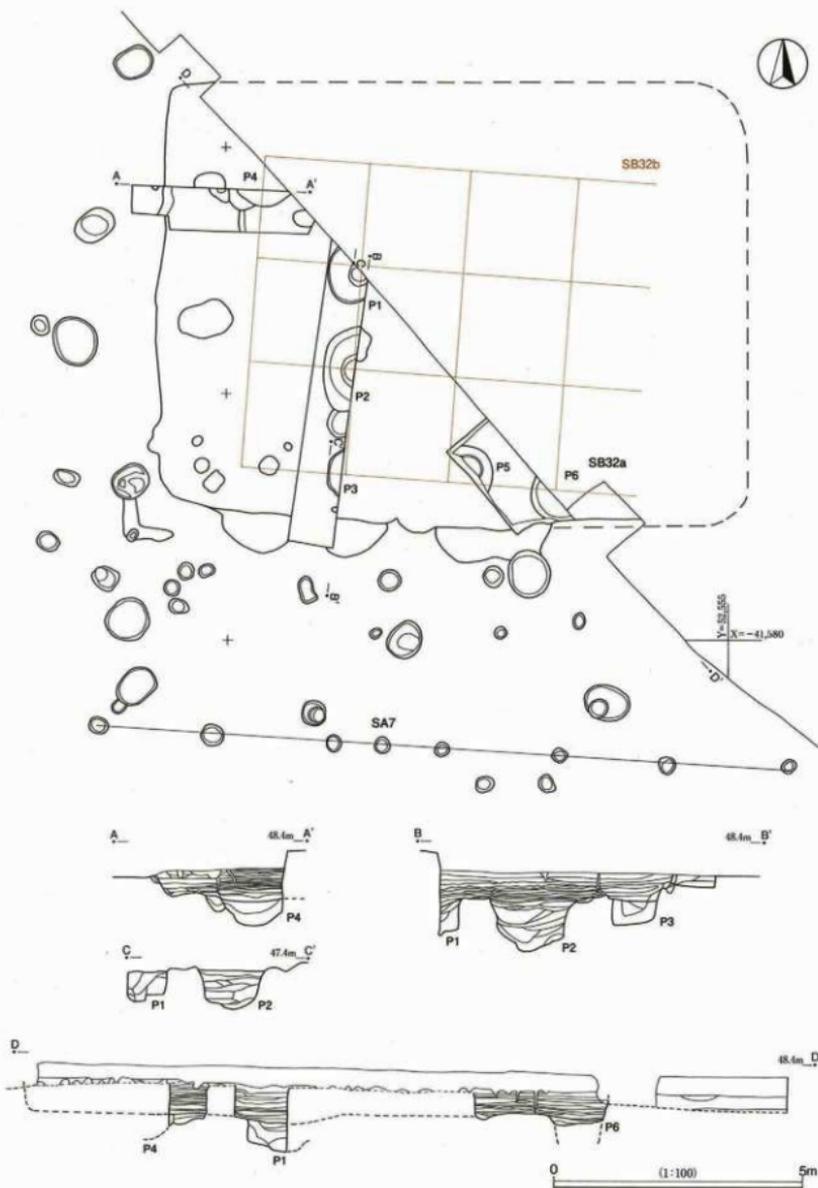
第13図 第44トレンチ・SB32遺構実測図（第7次調査）

また、基壇西部では基壇裾部から1.2m内側に入った部分に20cmの段差がみられた。この段差については、総地業の排水や湿気抜きのための溝の一部である可能性が認められる。総地業の遺構に溝や暗渠を有するものが各地<sup>1)</sup>でみられ、これらは掘込地業の埋め固め作業中の排水や掘込地業終了後の湿気抜きを目的にしたものと考えられており、本遺構の段差についても同様な施設の一部である可能性も考慮する必要がある。

6基の大型の柱掘りかたは、部分的な発掘なので判然としないが、3間×3間以上の総柱建物跡(SB32b)になる可能性が高い。柱間は7尺等間、主軸方位はN-45°-E前後と考えられる。柱掘りかたは1.1m～1.73mであり、柱の当たりの大きさは40cm前後である。柱掘りかたの深さは基壇掘込地業基底面から0.6m～1.0mを測り、基壇築造前の柱掘りかたはかなり深かったと想定できる。柱掘りかたの大半は柱が

抜き取られている。P2の柱は北側に抜かれていると考えられ、柱の当たりの部分には明瞭な柱抜き取際の工具痕がみられた。ただし、P5については柱掘りかた内は非常に柔らかい土であり、検出時には人の重みで穴が開き、空洞部分が現れているので、柱が残存していた可能性も考えられる。なお、ほかの柱掘りかたについても、下面は締まりの弱い土の部分が多い。

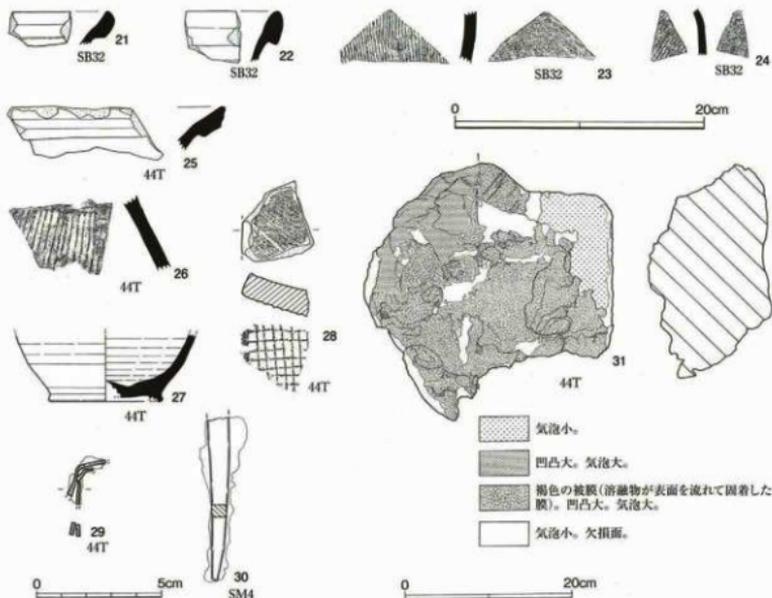
第14図 第44トレンチ遺物実測図 (第7次調査)

30はSM4出土の鉄製品であり釘又は工具の断片と考えられ、錆化により膨張、変形、表面の剥離がみられる。現在長は65.3mmで、幅5.8mm、厚さは5.0mm、重量は15.9gである。なお、SM4からは前述のように多量の埴輪(図版16)が出土している。

28は平瓦であり、内面は布目痕、外面には格子目タタキが施され、側面は面取りがなされる。29は不明鉄製品であり、再加工途上にある断片と考えられるもので、帯状品が2枚重なって折り曲げられた状態にある。長さは19.0mm、幅4.7mm、厚さ1.4mm、重量は1.2gである。

31は製錬滓若しくは炉壁材の可能性のある遺物であり、外面は炉壁から剥がれたようなざらざらした痕跡が残し、内面は溶融物がみられる。長さ15.5cm、幅は14.8cm、厚さ8.6cmを測り、重量は920gである。

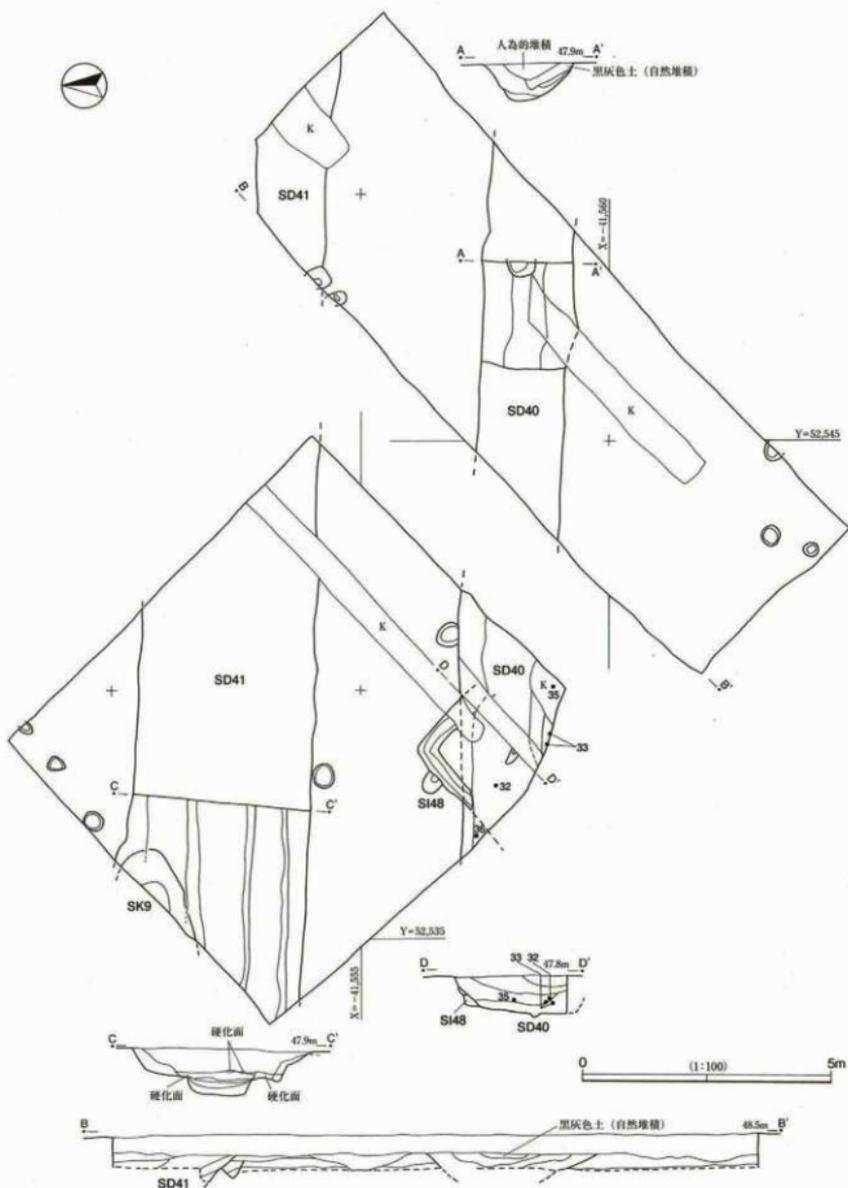
第15図 第45・46トレンチ遺構実測図（第7次調査）

両トレンチともソフトローム最上面において遺構検出を行っている。SD41は土坑を切って存在し、主軸方位はN-91°-Wで、上幅は3.6mである。段差がみられ、掘り返しがなされていたことがわかる。下幅は0.99mで、深さは0.94mを測る。覆土の状況は段及びその同レベルで硬化面が認められ、一時期道路として使用されたことがわかる。硬化面より下位の層は黒褐色系の土、上位の層は灰褐色系の土で一気に埋められている。第44グリッド検出のSD42も段差の部分で硬化面がみられることから、両者は同じ時期の溝跡であると考えられる。

SD40はSD41と平行に走る溝跡であり、主軸方位は同軸である。上幅は1.83m、下幅0.74m、深さは0.74mである。断面形は逆台形を呈する。覆土の堆積状況は下層から灰色土系→黒色土系→ローム塊・ローム

粒を多量に含む灰褐色の土であり、基本的には自然堆積から最終的に一気に人為的に埋め戻されていた。第44グリッドで検出したSD39（南北方向）と第45・46トレンチのSD40（東西方向）は、断面形態が近似することと覆土上層に黒色土を含み、両溝跡が直交することから、両者についても一連の溝跡として捉えられ、後期正倉域の西辺及び北辺を画する溝跡であると認識できる。

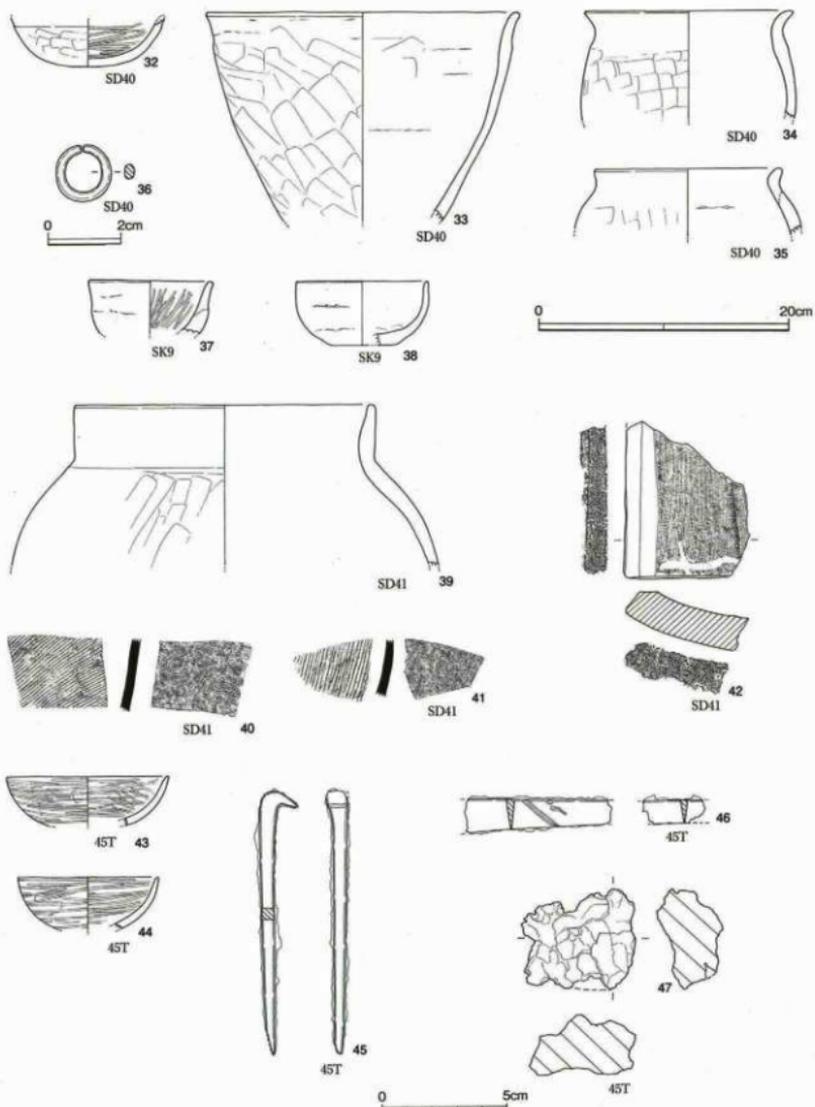
第16図 第45・46トレンチ遺物実測図 (第7次調査)

43～47は第45トレンチ出土遺物であり、43・44は土師器杯で、43は復元口径13.0cm、44は復元口径11.4cmで、両者とも内外面に横方向のミガキがなされる。

45は鉄釘であり、全長106.0mm、幅5.0mm、厚さ4.7mm、重量15.8gを測り、頭部は長方形で15.0mm×8.9mmの大きさである。頭部・先端部の一部を僅かに欠損する。46は鉄製刀子であり、片面のみに植物繊維痕が付着する。刃部最大幅14.0mm、背高3.4mm、重量は11.2gである。47は含鉄鉄滓であり、メタル度は2である。長さ41.0mm、幅45.0mm、厚さ26.0mm、重量は58.1gである。中央部下半に錆化がみられ、部分的に割れて欠落している。

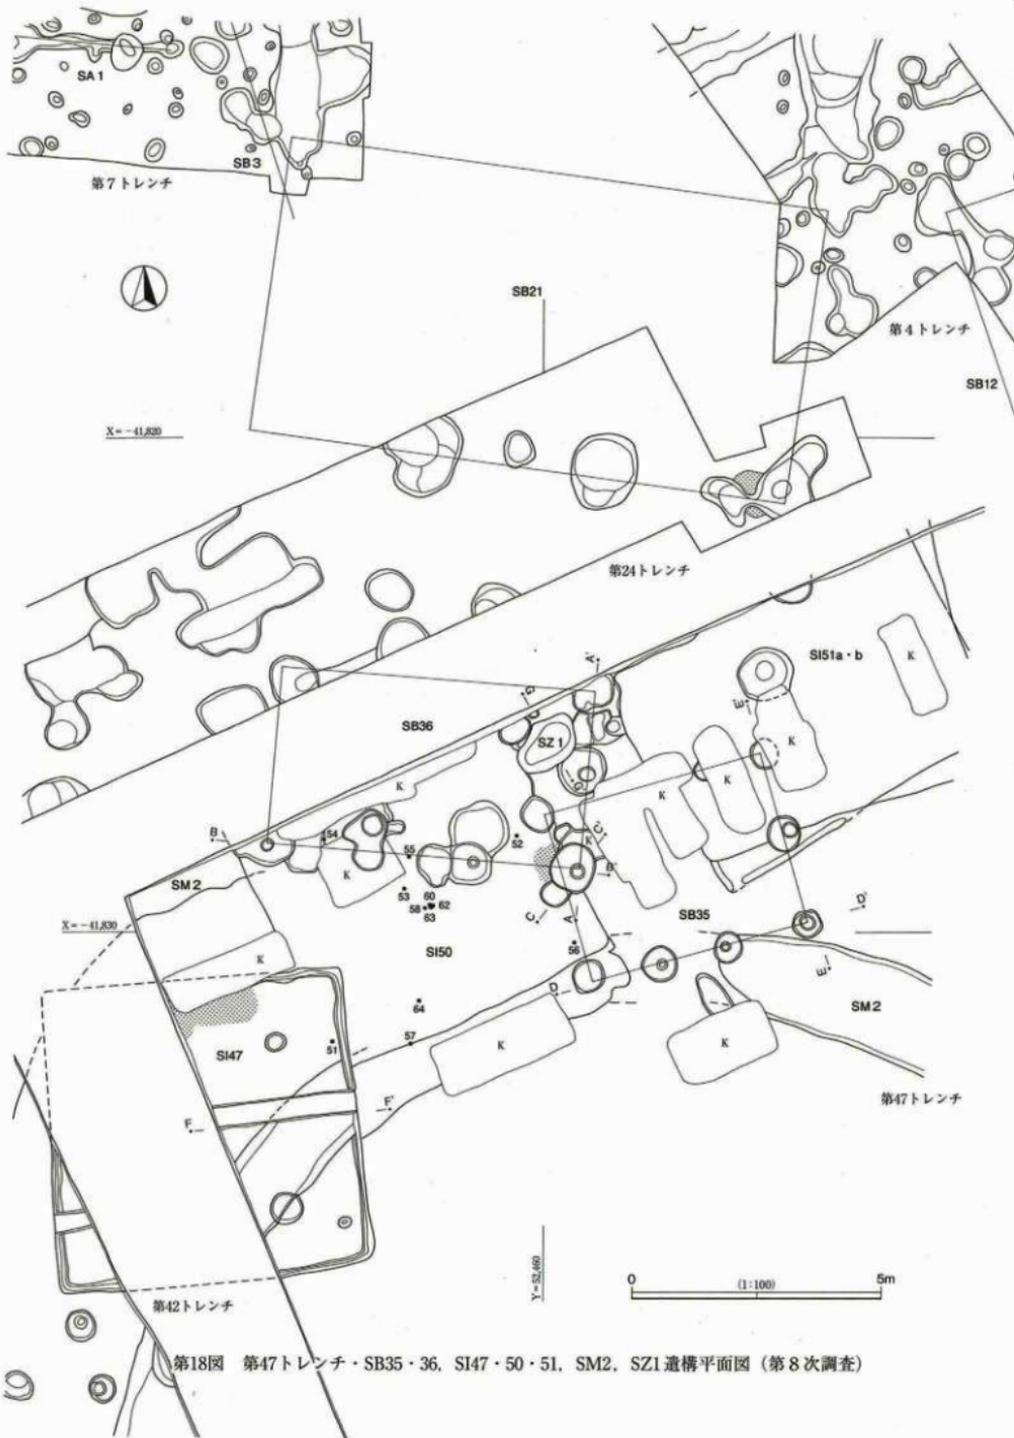
第18図 第47トレンチ・SB35・36、SI47・50・51、SM2、SZ1遺構平面図(第8次調査)

竪穴住居跡は調査区北部に3軒が集中してみられ、南部に1軒が存在する。トレンチ北西際のみられるSI47は第6次調査の第42トレンチでも検出しており、ほぼ住居跡の大きさがわかる。主軸方位はN-6°-Wで、6.1m×6.3mの規模で、深さは0.38mである。北カマドと柱穴2本及び周溝を検出しており、SM2の周溝とSI50を切って存在する。遺物としては7世紀後半の土器器杯片が出土している。

SI50も一辺が6m前後の竪穴住居跡であり、SI47及びSB35・36に切られ、SM2の周溝を切る。東カマドであり、主軸方位はN-65°-Eである。カマドの位置が東壁中央よりも少し南側にずれている。住居跡内からは7世紀後半の土器とともに鍛造滓や鉄素材等が出土している。SI51は2軒の竪穴住居跡が重複(a・b)しており、SI50の東側に所在し、SB35に切られ、SM2の周溝を切っている。古墳時代後期の住居

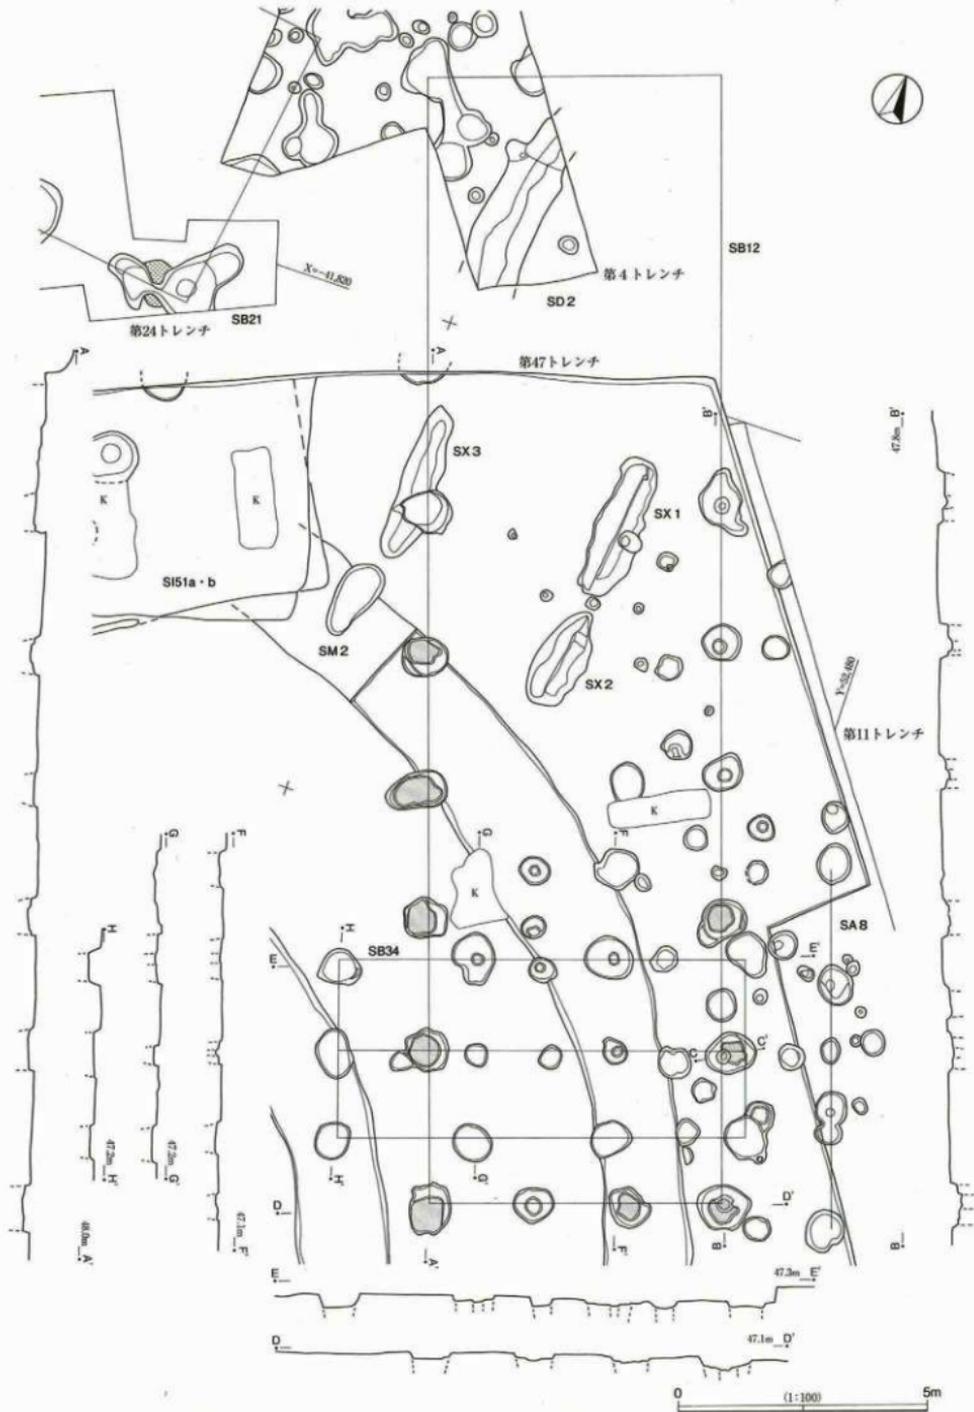
第20図 第47トレンチ・SB12・34, SA 8, SM2遺構実測図 (第8次調査)

SB12は調査区の東側に存在する。SB12は第2次調査の第11トレンチで検出した際には規模等が不明であったが、今回の調査で8間×3間の長大な建物跡であることが確定し、第2次調査の第4トレンチで検出したSB2と本遺構は同一であったことが判明した。よって、SB2については欠番とする。

SB34はSB12の南部に重複してみられ、規模は2間×3間の東西棟で、内部に一回り小さい柱掘りかたがあり、棟持柱と考えられる。西妻柱列のうち2本はSM2の周溝内にある。柱掘りかた内には塊状に白色の山砂が堆積していた。方位はSB12とほぼ同様であり、桁行は8.1m、9尺等間、梁行は3.6m、6尺等間である。SB12とSB34の柱掘りかたの裁ち割り調査（第21図）を実施したところ、SB12が新しいことが判明した。

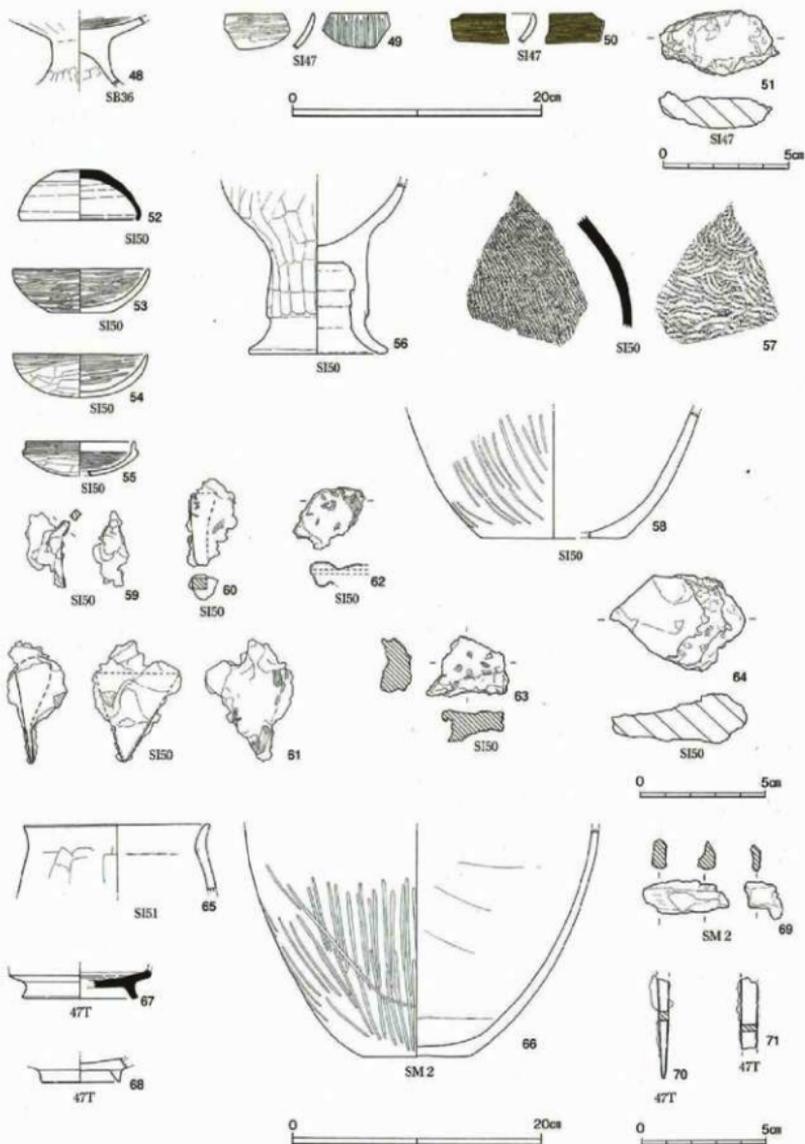
第22図 第47トレンチ遺物実測図 (第8次調査)

52～64はSI50出土遺物である。52は湖西地域産と考えられる須恵器蓋であり、色調は内外面とも灰色である。口径は9.5cmと小振りで、天井部は平坦であり、古墳時代の蓋杯としては最も退化した形態のものである。天井部外面には回転ヘラケズリがなされる。53～55は土師器杯であり、53は復元口径が11.0cmで、底部は平坦となっており、内外面に横方向のミガキがなされる。54は復元口径が10.8cmで外面下半に横方向のヘラケズリがなされ、内面～口縁部外面に横方向のミガキが施される。55は復元口径が9.0cmと小振りの杯で、底部内面と外面の受け部から口縁部にかけて横方向のミガキがなされる。56は土師器高杯であり、非常に雑な作りである。杯部外面及び脚部外面に縦方向の手持ちヘラケズリがなされる。57は須恵器甕の胴部片であり、色調は暗灰色を呈する。外面には平行タタキがなされ、内面に同心円文の当て具痕が明瞭に残る。58は常総型の土師器甕の胴部～底部片であり、胎土に雲母及び白色小石を多量に含む。外面に縦方向のミガキがみられる。

59～63は再加工途上の鉄素材と考えられる遺物群であり、いずれも銹化が著しく、膨張・変形のため原形は不明である。59は長さ30.8mm、幅18.0mm、重量5.3gを測る。60・62・63は表面に植物繊維が付着し、61には木片が付着する。60は長さ35.5mm、幅20.0mm、厚さ19.5mm、重量9.5gであり、61は長さ50.0mm、幅35.6mm、厚さ23.5mm、重量は41.9gを測る。62は銹化が著しく、膨れにより不明な点が多いが、本来は厚さ1.5mm前後の板状製品であった可能性が高いものである。重量は4.6gである。63は長さ33.0mm、幅24.6mm、

厚さ12.6mmで、重量は9.0gを測る。64は碗形鍛冶滓片であり、打ち割り面がみられ、長さ54.0mm、幅39.0mm、厚さ21.0mm、重量は53.2gである。

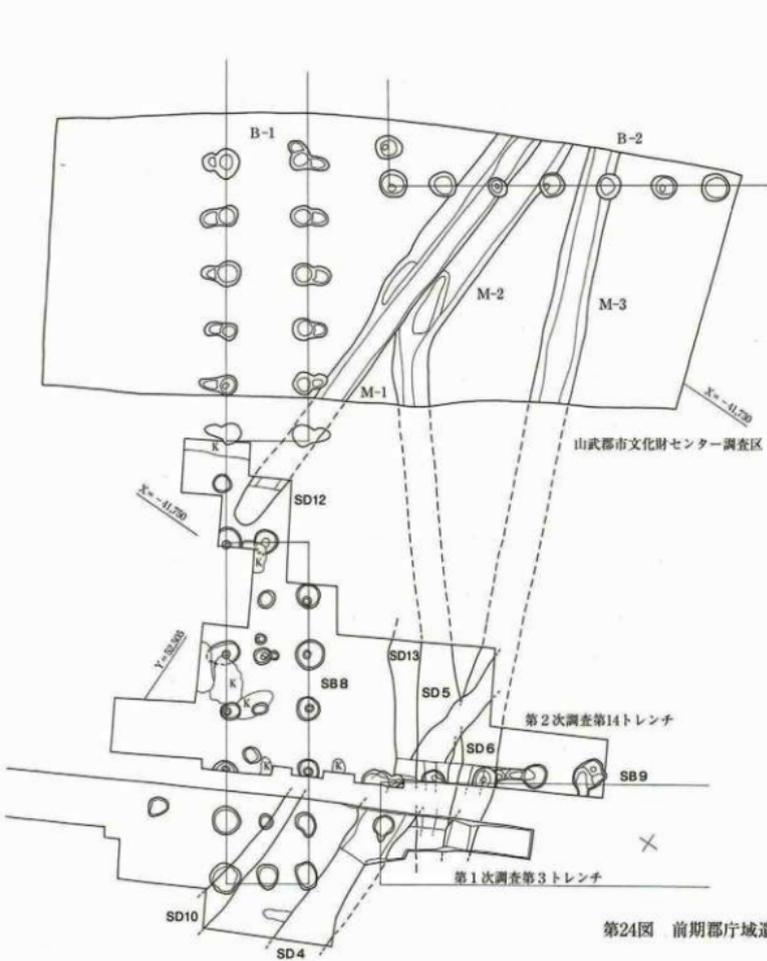
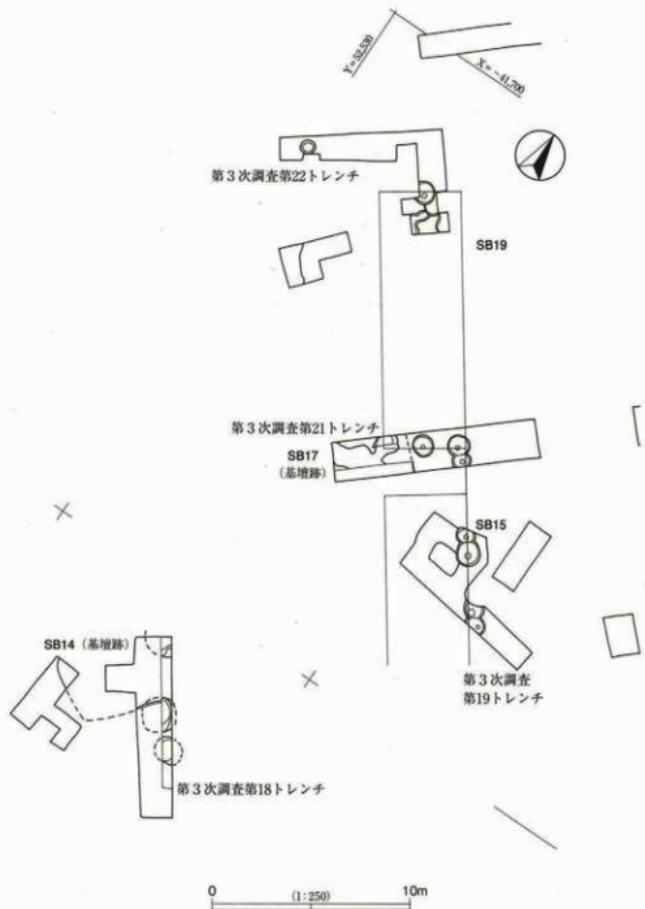
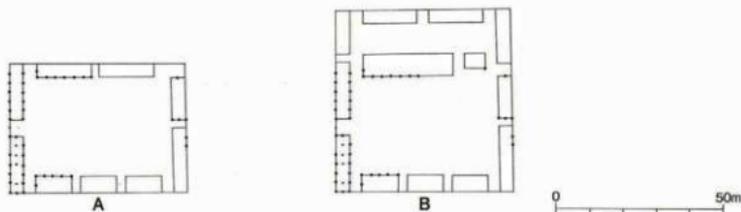
第25図 前期郡庁想定図

郡庁の規模は東西が54m、南北が55mほどが平均的規模<sup>1)</sup>とされており、本遺跡の前期郡庁の規模は東西が54m弱と考えられるので、これと符号する。十分に郡庁としての格式は備わっていたものとみなされる。前期郡庁の南北の規模は、現在確認できた範囲では39m程度であり、横に長い形状を呈する（第25図A）ことになる。全国的にもこれほど横長の郡庁はめずらしいが、南北の規模については北側部分に調

査の手が及んでおらず、未だ判明していない点が多く、再考の余地が残される。

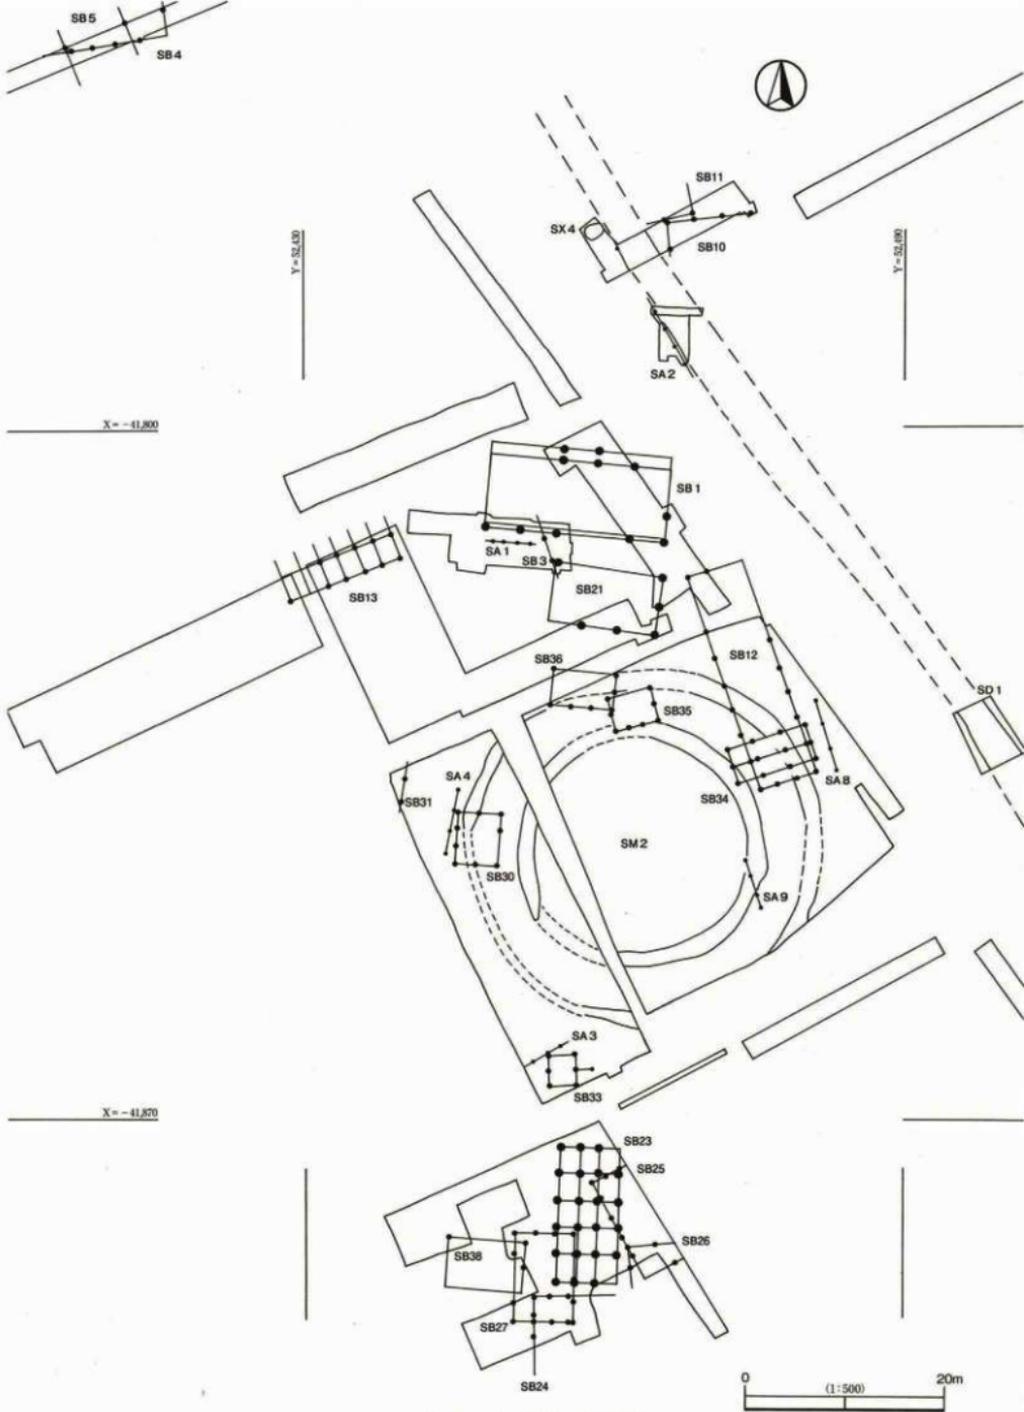
第26图 SB1周边遺構位置图

西に18度前後振れるⅡ群の建物跡はSB12・13・25・34・35が存在し、とくにSB12は8間×3間、桁行が22.8mにも達する建物跡であり、この地区の中でも重要な建物であると認識されるが、どのような性格の建物であるか不明である。これらについては棟数も少なく、Ⅲ群と異なり、同一地区に同様な建物配置を取り続けてはいないので、今回の検討からは除外する。

る建物はSB1・23・24・26・27・30・33・36・38の9棟がみられる。SB1は柱間が12尺等間で柱の太さが40cm前後の中駆殿舎の格を有する建物であり、同一の場所に2度の建て替えがみられるなど、長期間に亘ってこの地区の中心建物であったと考えられる。また、SB27は真北を中心として数度振れる建物3棟(SB23・24・38)と重複関係にあり、この群は少なくとも4時期の建物が同様な場所に存在していたことが認められる。

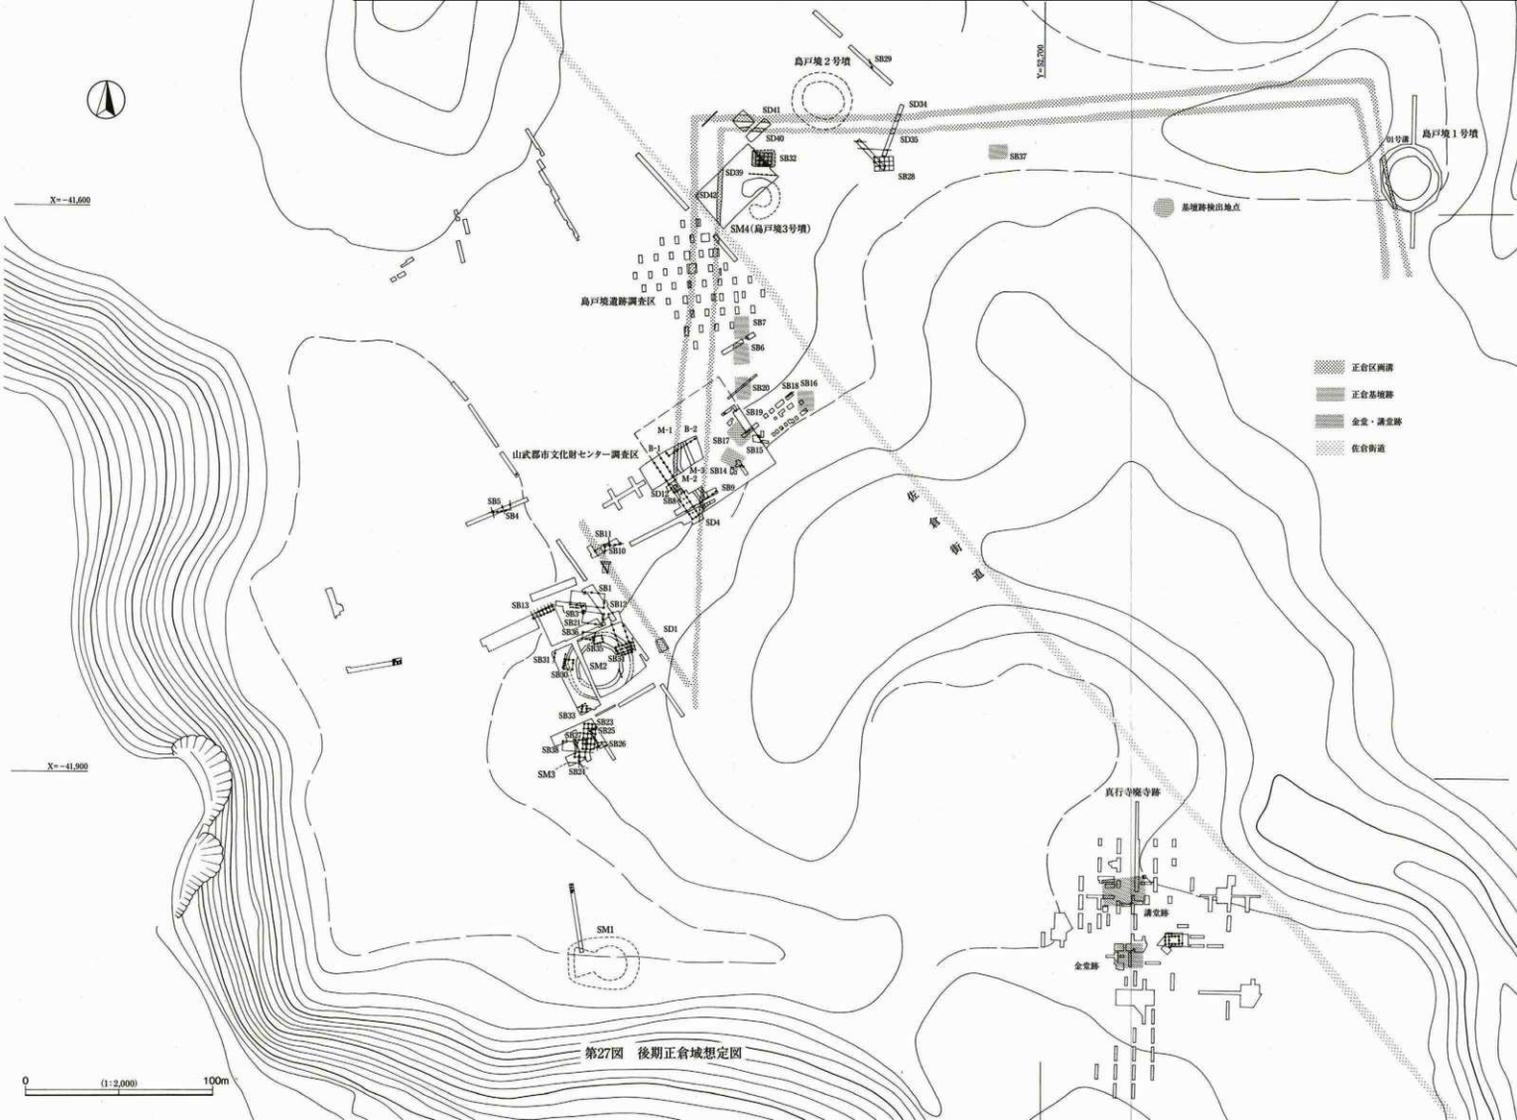
第27図 後期正倉城想定図

なお、南西部の2棟（SB14・17）は主軸が40度及び52度ほど西に振れており、上記の配列とは異なる。主軸が異なる要因については、時期差によるものとも捉えられるが、両遺構とも基壇の下に掘立柱建物跡の存在が認められ、南北方向に並ぶSB6・7・32と同様な重複状況にあることを勘案するならば、それらと同時期の可能性のほうが高いと考えられる。両遺構の主軸は等高線に対して直行しており、地形の制約から軸が振れている可能性を考えておきたい。また、SB14・17のすぐ西側に所在する溝跡M-2は主軸が西に40度前後振れており、軸が近いことからSB14・17に関連する遺構と考えることもできる。

本正倉城は島戸境古墳群と重複している。北東にみられる島戸境1号墳は周溝部分を東辺区画溝が切っており、北西にみられる2号墳も位置関係から考えて、周溝を北辺区画溝が切っている蓋然性が高く、両区画溝とも墳丘部は避けて溝を通して可能性がみられる。また、正倉城北西隅の第7次調査で確認したSM4（島戸境3号墳）の場合は、SB32基壇跡とSM4の周溝の間に欄列跡が存在し、古墳と正倉とを区画していた可能性も認められる。第5・6次調査で検出したSB28の北側についても2列の欄列跡があり、

その北西には烏戸境2号墳が存在する。このような観点からみると、古墳をなるべく避け、壊さずに古墳を取り込んで正倉城が造られている可能性が浮かび上がる。前述のSB1周辺のSM2（第8次調査第47トレンチ）の場合においても墳丘部の域内には遺構が存在しない点もこれと合致するように思える（第17・26図）。郡衙の造営はかなり周辺の古墳群に制約を受けたものであったのではないだろうか。
