(主)玉湯吾妻山線(大谷2工区)道路改良事業【A区間】に伴う発掘調査報告書

## 湯町八川往還

令和4(2022)年7月

島根県松江市  
公益財団法人松江市スポーツ・文化振興財団

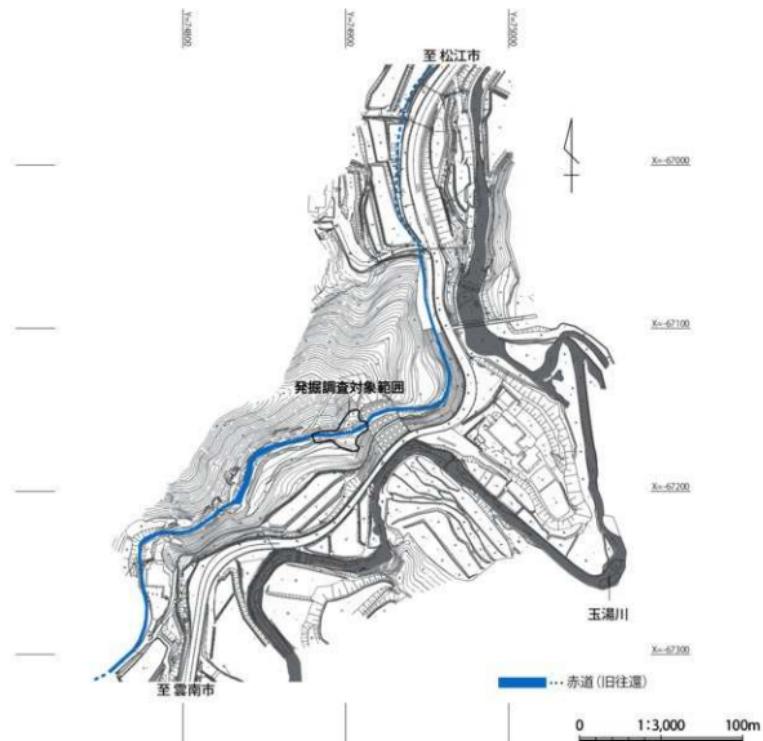
第6図 発掘調査対象範囲図

調査地は松江市玉湯町大谷地内に所在し、旧松江市立大谷小学校から北東へ約400mの場所に位置する。湯町八川往還の発掘調査対象範囲は、当該事業開削予定区域のうち令和2年5月に実施した松江市埋蔵文化財調査室による試掘結果を踏まえて240m<sup>2</sup>を対象としている（第6図）。

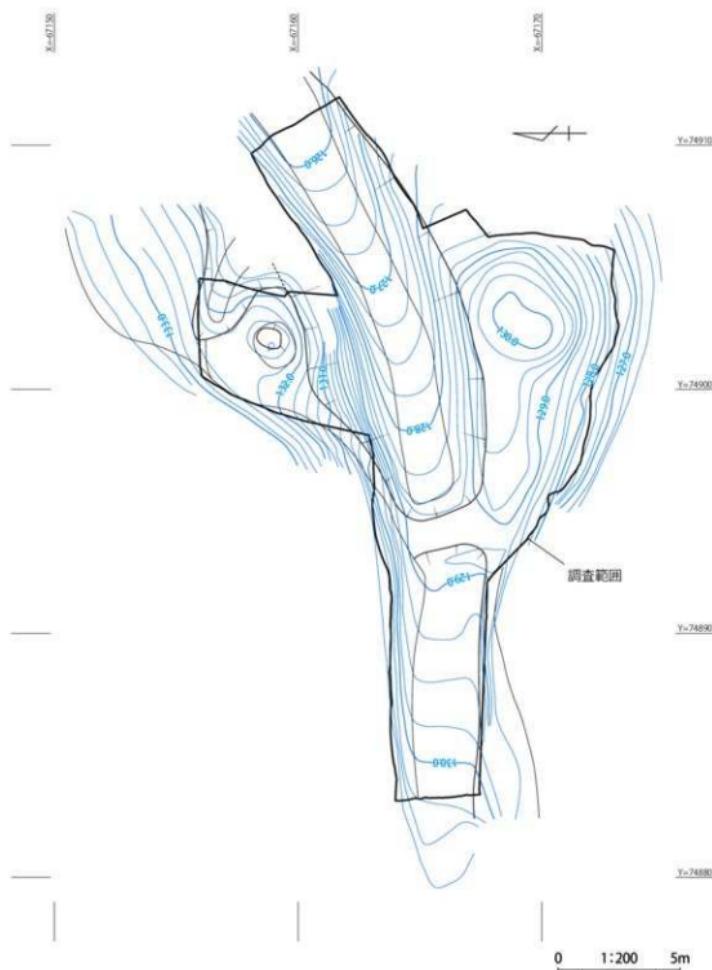
第7図 調査前地形測量図

今回の調査は、湯町八川往還の一部と考えられる東西方向の赤道部分・赤道南側の低丘陵部分・赤道北側の荒神部分の遺構を記録する目的で、雑木等の伐開後に調査前地形測量から実施した。調査前の現地表面の標高は、赤道部分の西端で標高130.00m、中央で標高128.25m、東端で標高126.00mを測る。この赤道は西から東に向かって傾斜をもしながら北東方向へ湾曲し、赤道部分の西端から東端までの延長30m区間における現地表面の比高差は4.00mである（第7図）。

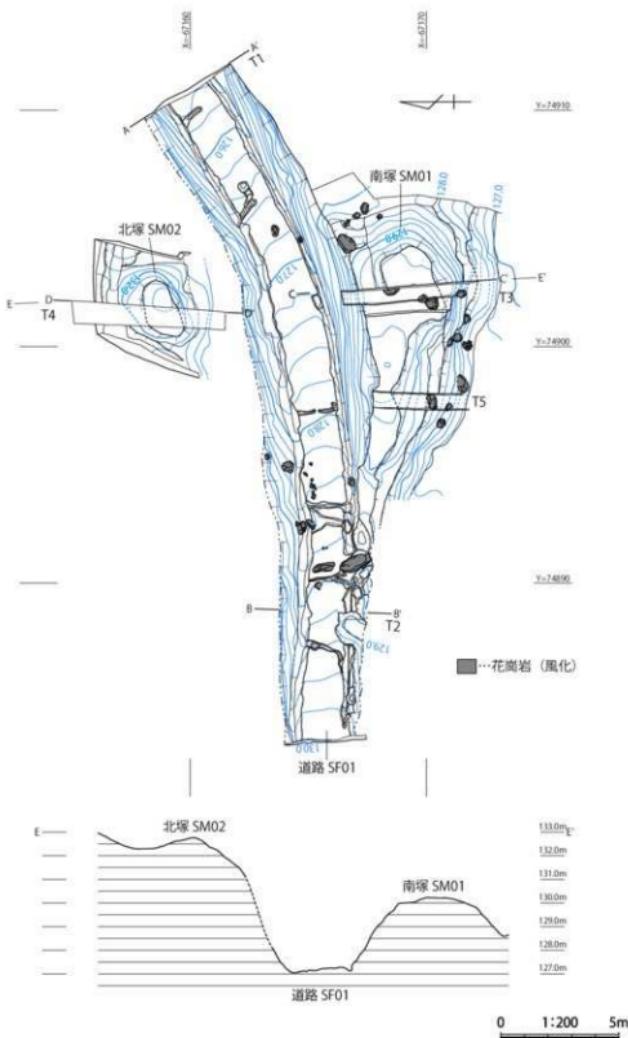
第8図 遺構配置図および調査区南北横断図

調査地の現況は山林および竹林で、雑木等の伐開を行った後に人力掘削による調査を開始することとした。表土掘削に先立ち、遺構面までの掘削深度を把握する目的で、発掘調査対象範囲のうち松江市埋蔵文化財調査室による試掘トレンチとは重複しない場所に、新たに50cm幅のトレンチを5箇所（第8図T1～T5）設定して土層堆積状況を確認した。この成果を基に調査区内の表土を除去し、赤道部分・低丘陵部分・荒神部分の遺構面および遺構の検出を行った。

本報告での遺構名の呼称は、赤道部分で検出した遺構を道路SF01とし、赤道南側の低丘陵部分と赤道北側の荒神部分については、調査過程で人為的な盛土である可能性が考えられたため、便宜的に低丘陵部分で検出した盛土を南塚SM01、荒神部分で検出した盛土を北塚SM02とそれぞれ呼称する（第8図）。

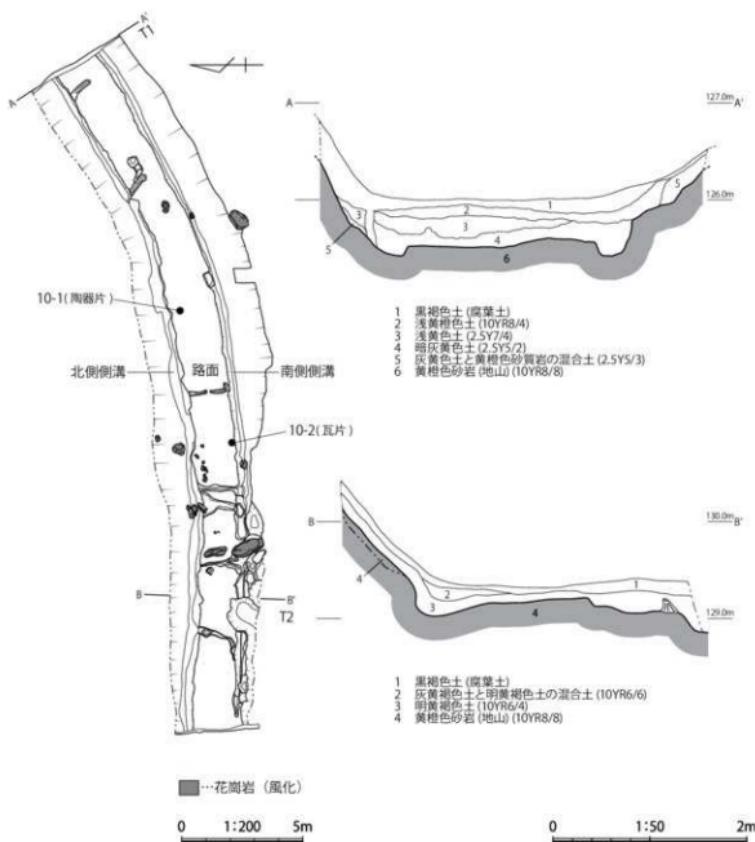
第9図 道路SF01平面図・断面図

**規模と形態** SF01は、既存の赤道と重複する場所に位置する標高125.60～129.90mで検出した東西方向に延びる道路跡である。検出地点は、松江市玉湯町大谷地内の中でも玉湯川沿いの谷地形が狭隘になる場所で、中大谷と下大谷の字境界にある。この道路跡の中央付近では、南に向かって延びる尾根筋を上端幅約6m、下端幅約2.5m、高さ約3mの規模で部分的に開削し、尾根筋に直交する形で切通しが施されている。切通しを開削した際に生じた残土は、SF01の南側に盛ることによって南塚SM01のマウンドが構築された可能性を考えている。

SF01の規模は、東西延長30m以上、道路幅2.2mを測り、路面の両側に道路側溝を伴う。主軸方位は東西でE-10°-Nにとり、SF01の西端から塚までは直線的に延びるが、塚からSF01の東端までは北東へ向かって緩やかに湾曲している。遺構の位置関係は、SF01を中心としてその両側に南塚SM01と北塚SM02が1基ずつ配置されている。

**道路側溝** 道路側溝は、路面の両側に並走する素掘溝である。路面の北側と南側に位置する側溝は、いずれも幅30～40cm、深さ10～15cmを測り、断面形は浅いU字状を呈する。側溝底部は標高125.50～129.80mで、排水方向は西から東へ向かって下る。南側側溝は、SF01の西半では長さ40～90cm、幅30～40cmの花崗岩が露出している場所や木の根による搅乱により消失している場所があるが、東半の南側側溝の遺存状態は良好である。側溝の埋土には暗灰黄色土（第9図T1東壁土層断面第4層）や明黄褐色土（第9図T2東壁土層断面第3層）が堆積する。

**路面** 路面は、現地表面から20～30cm下で検出した黄橙色砂岩を基盤とする地山を削り出して形成されている。規模は、北側側溝の溝南肩から南側側溝の溝北肩までの路面幅1.8mを測り、路面の東西方向の勾配は30m間で東から西へ向かって約10°上方へ傾斜している。路面の南北方向の傾斜角度は、南から北へ向かって約3°下方へ傾斜しており、所々で路面を横断するように南から北へ向かう長さ1.1～1.8m、幅15～20cm、深さ5cm前後の浅い素掘溝を検出している。この溝は、調査時に暗渠か明渠かは判断できなかったが、SF01の路面上で7条検出し、北側側溝へ向かって雨水を集排水するために路面を意図的に加工したものと理解している。

**道路幅…SF01** の道路幅は、SF01 断面図（第9図 T1 東壁土層断面 A-A' 間）から側溝間の心々距離で 2.2m を測ることが明らかとなった。

**路面…SF01** の路面は、標高 125.60～129.90m で検出した黄橙色砂岩を基盤とする地山を削り出して形成されている。路面幅は、両側側溝の溝肩を起点とする側溝間の距離から 1.8m を測ることが明らかとなった。路面上では南から北へ向かう長さ 1.1～1.8m、幅 15～20cm、深さ 5cm 前後の素掘溝を 7 条検出した。この溝は固い地盤を浅く削り込んだ状態で検出し、その用途として北側側溝へ向かって雨水を集排水するために路面を意図的に加工したものと理解しているが、このほかにも足掛かりや刻目のような路面の滑り止めの機能を持たせていた可能性も考えられる。

**道路側溝…道路側溝は**、路面の両側に並走する素掘溝である。北側と南側の側溝は、いずれも幅 30～40cm、深さ 10～15cm を測り、断面形は浅い U 字状を呈する。排水方向は西から東へ向かって下る。路面上には浅い素掘溝があり、路面は南から北へ向かって傾斜をもたせている。この路面の傾斜については、北側側溝が山側、南側側溝が崖側に位置することから、山側の側溝へ排水を集約することによって崖側の路肩の崩落を回避するために施された道路敷設時の配慮と考えられる。

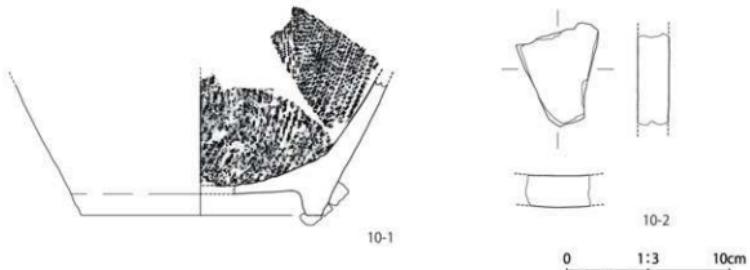
第10図 道路SF01出土遺物

**SF01出土遺物（第10図）** 遺物は、SF01の路面上から擂鉢の破片が1点と平瓦の破片が1点出土し、出土地点は第9図に示してある。10-1は陶器の擂鉢である。布志名焼の擂鉢で胎土は赤褐色を呈し、高台端部の面取りをしない。器壁は底部から体部へ直線的に立ち上がり、スリ目単位は10条を1単位とする。高台外面には、窯詰め焼成時に使用されたと考えられる團子状の粘土が溶着したまま残っている。10-2は平瓦の破片である。器面が銀化しており、外面に微量のキラコが付着する。

遺物の時期は江戸時代後半（19世紀後半）～近代（20世紀前半）を考えているが、この年代は既に道路として機能していた時期を示すものであり、道路が形成された始点となる時期については不明である。

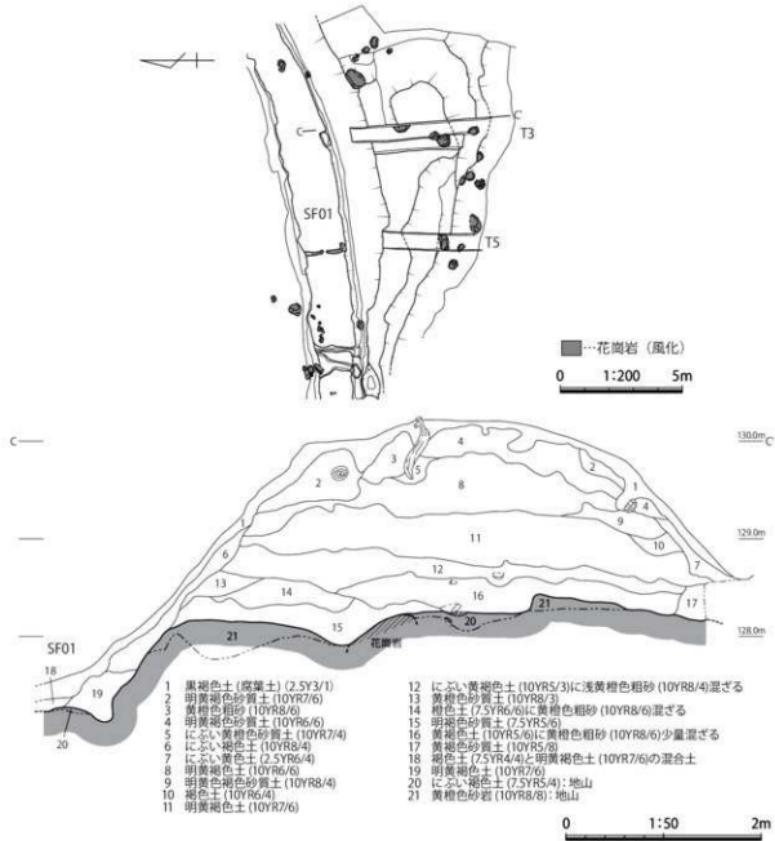
第11図 南塚SM01平面図・断面図

**規模と形態** SM01は、SF01の南側に位置する塚で、切通しを開削した際に生じた残土を盛ることによってマウンドが構築された可能性を考えている。規模は直径5.8m、高さ1.9mを測り、平面形は長楕円形で、断面形は土饅頭のような形状を呈する。標高130.00mで検出した塚頂部には、エノキやマツなどの標識となるような大木や礫などは確認していない。また、塚の周囲には溝などの区画は伴わず、単に土を盛ることによって築造されており、土層断面では塚を掘り直した痕跡や改修した痕跡は見られなかった。

**盛土** 盛土の堆積状況を確認するために、SM01の中央に南北方向のトレンチ(T3)を設定して掘り下げた結果、土層断面から標高128.10mで黄橙色砂岩を基盤とする地山を検出し、この地山面から上方へ褐色～黄橙色を呈する砂質土が層厚1.9m前後で堆積していることを確認した。

盛土は、層厚20～50cmを1単位としてほぼ水平に堆積している(第11図土層断面第8～12層)。また、盛土下層(第11図土層断面第13～17層)の堆積順序は、SM01の北側にあるSF01南側側溝の上端を起点として、そこから南へ向かって堆積している状況が確認できる。これらの土層堆積状況から、SM01の盛土には切通しを開削した際に生じた残土を利用していることが考えられ、SF01の南側に盛土することによってマウンドが構築されたものと想定している。盛土中から遺物は出土していないため、SM01の築造時期は不明である。このほか、SM01の下に平坦面が認められたことから古代山陰道(在南道)の道路痕跡の有無を確認するために、SM01の西側にトレーニング(T5)を設定して調査を行った。その結果、現地表面から20cm下で黄橙色砂岩を基盤とする地山を検出したが、ここでは地山面の凸凹が著しく、古代山陰道と考えられる道路痕跡は確認できなかった。

塚…塚は、SF01を挟んで南と北に1基ずつ配置され、南塚SM01と北塚SM02を検出した。SM01の規模は、直径5.8m、高さ1.9mを測り、平面形は長楕円形を呈する。SM02の規模は、直径3.3m、高さ85cmを測り、平面形は円形を呈する。これらは、街道の両側に2基1組で形成される一里塚の可能性が考えられるが、切通しを開削した際に生じた残土あるいは地滑りの影響による高まりの可能性も否定できず、積極的に一里塚として評価するには躊躇される結果であった。

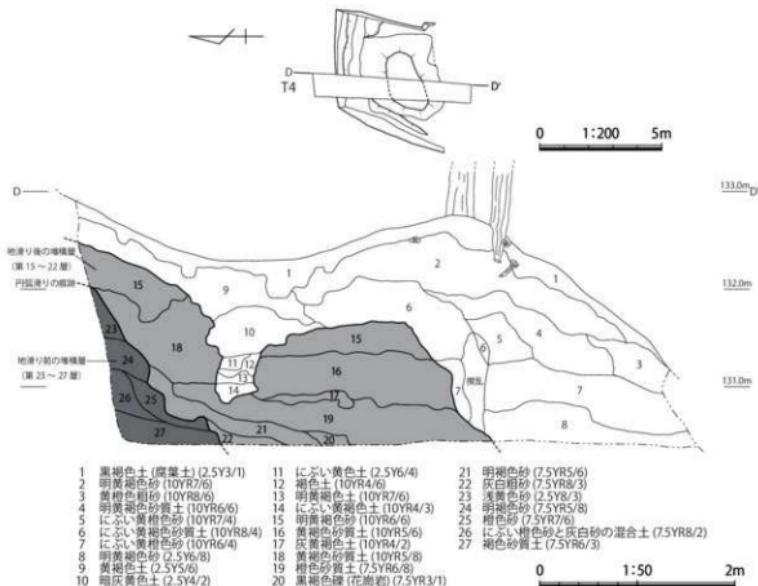
第12図 北塚 SM02 平面図・断面図

**規模と形態** SM02は、SF01の北側に位置する塚である。規模は直径3.3m、高さ85cmを測り、平面形は円形を呈する。標高132.40mで検出した塚頂部には荒神が祀られており、荒神周辺の現地表面では花崗岩の小片が露出した状態で散見された。そのため、この塚はいわゆる「才の神」と呼ばれる石積の塚の可能性も考えられたが、表土を掘り下げた後の塚頂部周辺では花崗岩は見られず、才の神を構成する石積は確認できなかった。

**盛土** 盛土の堆積状況を確認するために、SM02の中央に南北方向のトレンチ（T4）を設定して現地表面から1.6m掘り下げたが、ここでは地山まで到達しなかった。

調査時に現地で地質指導を受けた結果、SM02が所在する丘陵では2回の地滑りを受けている可能性が指摘された。1回目は、SM02を含む直径5m前後の範囲で丘陵北側から南東側へ向かって断層状に地盤がずれる円弧滑り、2回目は調査区外となるが、丘陵西側から東側へ向かって小規模な地滑りを受けた可能性が指摘されている。T4の土層断面では、トレンチ北端で円弧滑り痕跡の下層では地滑り前の堆積層（第12図土層断面第23～27層）が見られ、この痕跡より上層では地滑りを起こした後の堆積層（第12図土層断面第15～22層）を確認した。荒神周辺では盛土によるマウンドを構築しているが、地滑りの影響を受けているため、これに対応する土層は判然としなかった。また、土層中から遺物は出土していないため、SM02の築造時期は不明である。
