成田市三里塚御料牧場遺跡

— A 隊舎移転予定地内埋蔵文化財調査報告書 —

平成7年3月

新東京国際空港公団
財団法人 千葉県文化財センター

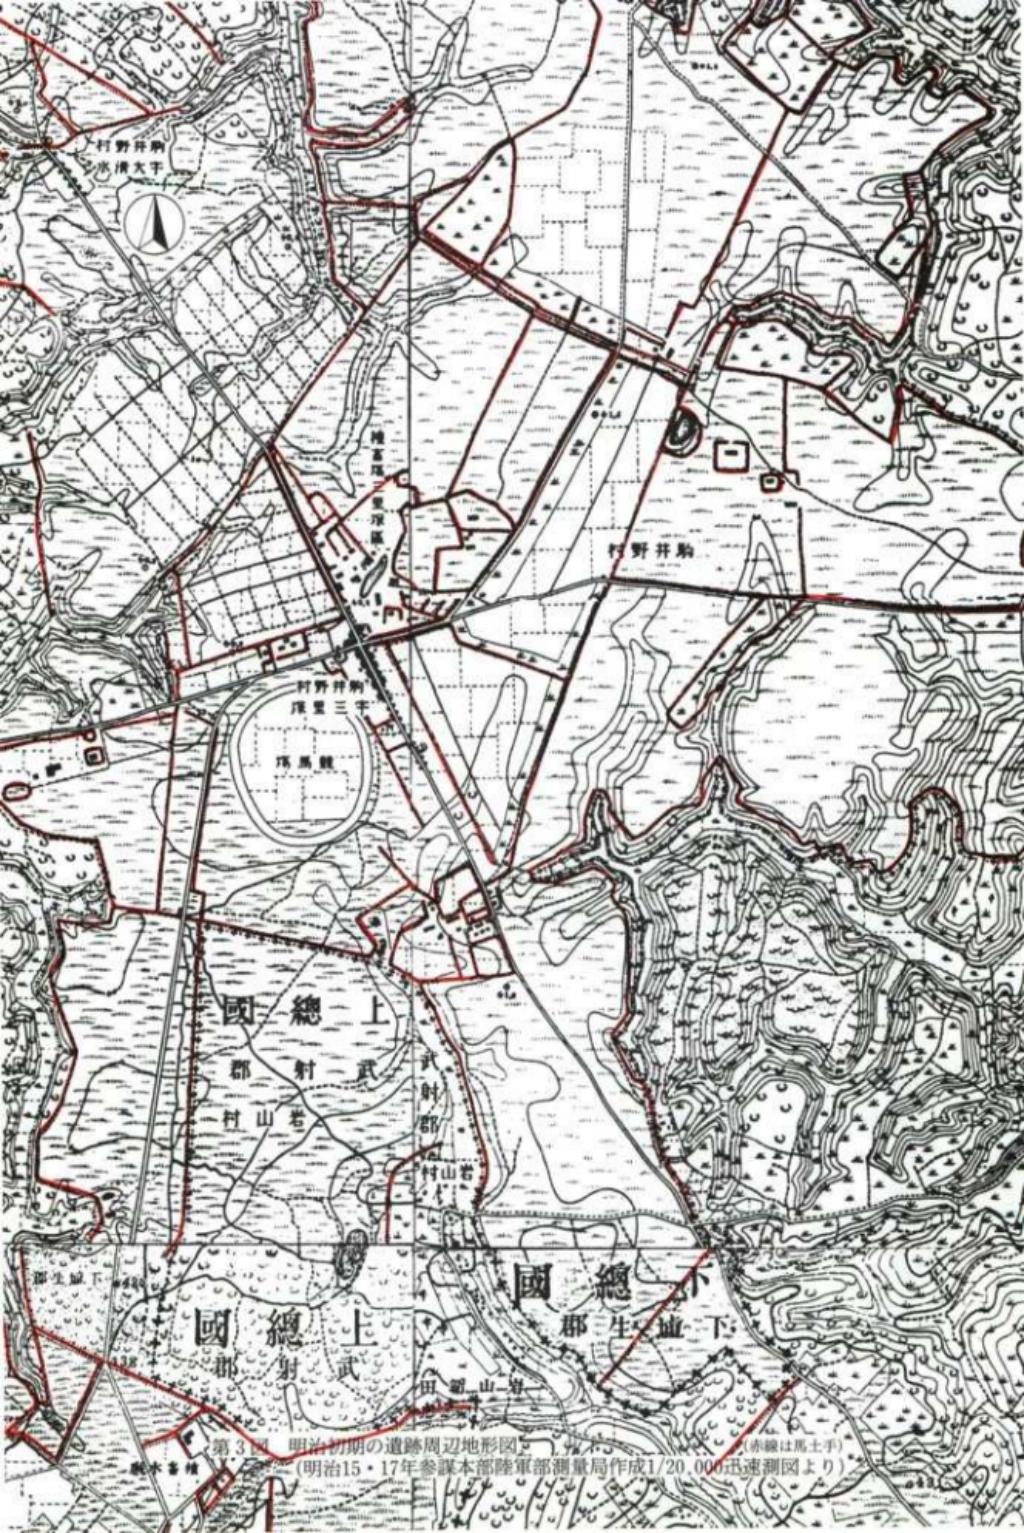
第3図 明治初期の遺跡周辺地形図
(赤線は馬土手)
(明治15・17年参謀本部陸軍部測量局作成1/20,000迅速測図より)

なお、調査対象の馬土手及びこれに沿った道路は、明治15年～17年（1882～1884）測量の陸軍測量局作成迅速測図（第3図）によると、西側は土手に沿った松林を挟んで畠地、東側は牧草地であったことがわかる。また、廃場前の御料牧場の図（第4図）によると、東から伸びる南北2本の小谷の先端を結ぶように東北～南西方向に約2kmにわたってほぼ直線的に伸びたものの一部で、場内を南北に走り大きく仕切る重要な施設であったことがうかがわれる。今回の調査対象部分はその南半に該当する。北半部分は空港敷地内や国道296号線などにより既に消滅している。南方は、やや西に折れて墓地の南辺を通り、県道成田松尾線まで部分的に消滅しながら連続する。この馬土手はさらに県道の反対側の麻薬探知犬訓練センターの北側土手に連続するようである。ここは南北辺200m、東辺300m、西辺180mの台形状に2m前後の土手がめぐっており、かつては内部も土手によって区画されていた。この部分には明治10年（1877）、官舎や病畜舎が新築され、周囲の土手はこの時に築いたものと考えられる。ここでは主に御料牧場内の衛生に関する業務とともに、重症の家畜を病畜舎に入れ治療に当たった。また、明治13年（1880）以降は、駒場農学校（現東京大学農学部）の獣医科の学生の実地治療の研究や家畜の飼養管理、農作業の実習地となり、第二次世界大戦前まで続けられた。昭和61年（1986）、麻薬探知犬訓練センター建設に先立ち発掘調査が実施されているが、内部を仕切る土手は1m～1.5mと低いもので、両側に溝を伴う土手は1条のみで、浅い掘込みであった。^③

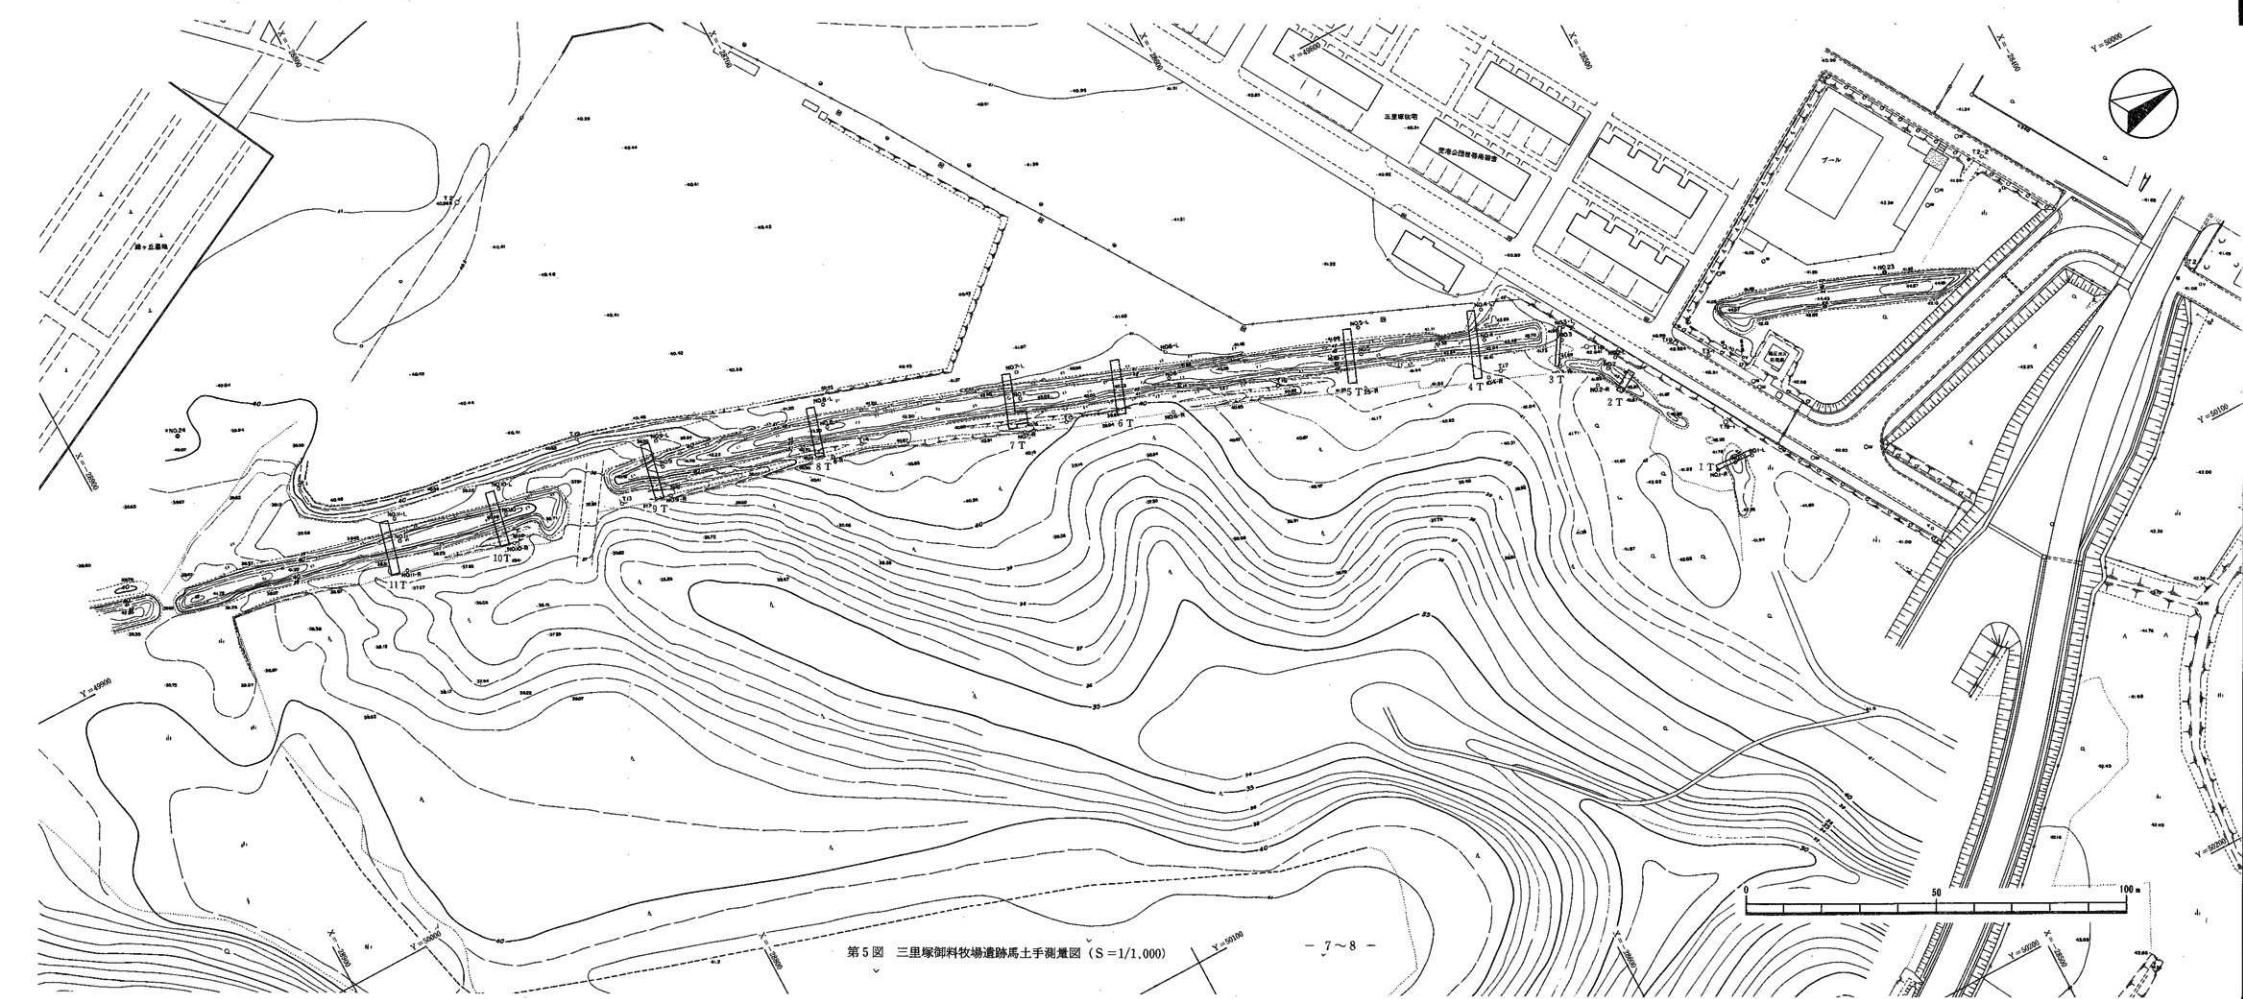
調査対象の馬土手は、高さ2m前後で長さ約380mのほぼ南北方向に直線的に延びるものと、三里塚住宅付近で北東方向に分かれる長さ約60m、高さ0.5m～1.5mの低い部分である。馬土手は空港公園三里塚住宅内を北東～南西方向に通る舗装道路によって分断されるが、この道路部分の馬土手が本来連続していたのか、あるいは切っていたのかは迅速測図などでは不明であった。しかし、道路の東側の低い土手が道路造成時にこの馬土手を削平した残土であるという

この道路から南の馬土手は北から200mほどまでの主軸はN-22°-Eであるが、そこからわずかに東寄りに曲がり主軸はN-13°-Eほどになる。頂部には幅2mほどの平場を有し、高さ2.5m前後、基底幅7m前後を測る。頂部の標高は北から約100mほどまでが標高43.5mほどであるが、北から120m前後の部分で標高42.7mと低くなる。しかし、この部分は東側が谷の影響で比高が約3mと最も高くなり、西側の比高は1.7mと最も差が無い部分である。続いて、北から約200m以南は標高43.3mの高さから徐々に下がり、道路端から約250mの位置にある切れ目手前で標高40.4mとなる。この切れ目については北側が崖面となっていること、南側の北端部が東側に膨らんでいることから、当初は連続していたものが切られて残土を南側に置いたものと推測された。それ以南の頂部は標高40.5mほどの高さが70mほど続くが、その先は再び標高42mと若干高くなる。以上のような馬土手の高さの変化は馬土手構築の地盤である地形に左右されたようで、東側の谷が馬土手部分までかかる部分は低くなったものと考えられる。

また、調査区南端部には幅約2mの切れ目があり、両側に小道が存在するが、地元の方の話では古くから切れていたということである。切れ目の斜面に太い木が生えていることからも、当初からの切れ目であったことが推測される。その先はやや西に折れて県道を隔てて麻薬探知犬訓練センターの土手に連続するように伸びている。

なお、馬土手の東側に沿って現在は使用されていない道が存在する。北から60m～100mの部分と110m～170mの部分はややくぼみ、北から180m～240m部分はくぼみが顕著で馬土手側に段が伴うことから掘削された土が盛られたものと考えられた。

また、馬土手の頂部には5m～10m間隔で直径50cm前後の桜の大木が、東側特に谷が食い込む部分には直径30cm前後の落葉高木が5mほどの間隔で植えられている。植樹は防風、風致、日陰用として松、杉、櫻、桜などが明治9年～18年（1876～1885）に多く実施されたもので、桜は御料牧場が廃場となった近年まで名所として眼に入った面影を伝えている。今回の測量図には植樹されたものと推測される木の位置も示した。

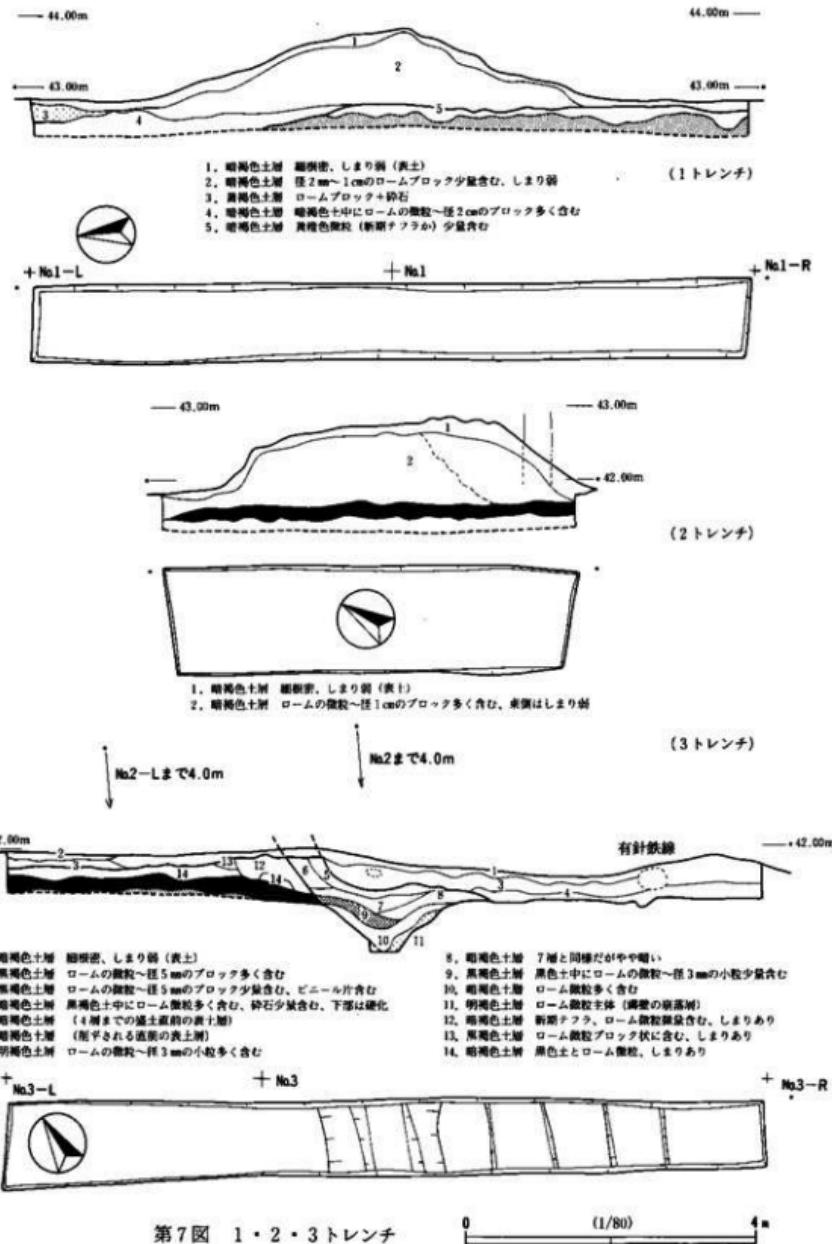
第7図 1・2・3トレンチ

1 トレンチ 今回の調査区北端部に当たる、空港公團三里塚住宅内を通る道路脇の低い盛土2か所のうちの北側の高さ1m・長さ約20mの部分に設定した幅1m余・長さ8mのトレンチである。盛土はしまり弱く、南側の表土直下には新期テフラ層が存在し、北側は削られてロームブロックを多く含む層が、その上にはプラスチック製トタンや現代の碎石を含む層が存在した。したがって、この盛土は舗装道路の造成時に北側が削平されて、さらに土を盛られたものであることが確認された。

2 トレンチ 舗装道路に沿った高さ0.5m～1.5mの盛土のほぼ中央部に設定した幅1.5m・長さ約6mのトレンチである。表土直下にはロームブロックを多く含む暗褐色土が1mほど載るが、東側はしまりが弱く、植林された杉の根元が埋まっている。この部分も近年盛られたものであり、西側から重機で盛られ、東側は植林のために押されなかったためにしまりが弱くなつたことが推測される。

3 トレンチ 2トレンチを設定した盛土と馬土手北端部の間の平坦部に設定した幅1m・長さ11mのトレンチである。ほぼ中央部に上幅1.5m、深さ約0.7m、底幅約0.5mの溝がほぼ南北方向に検出された。この溝は4～11トレンチで検出された馬土手の東側溝の延長線上にある。また、溝の東側では固く踏みしめられた硬化面が存在し、特に、圧力により若干低くなった幅70cm前後の部分が2条検出された。これは荷車や馬車の轍と推測される。土層については、1、2層が現代の盛り土、5層から11層は馬土手から溝に流れ込んだ土、12層から14層は馬土手の基部であろう。これによって、この平坦部や舗装道路部分には馬土手が存在して西側のそれに連続することが確認された。なお、盛土中から縄文早期撫糸文系土器細片が1点出土した。

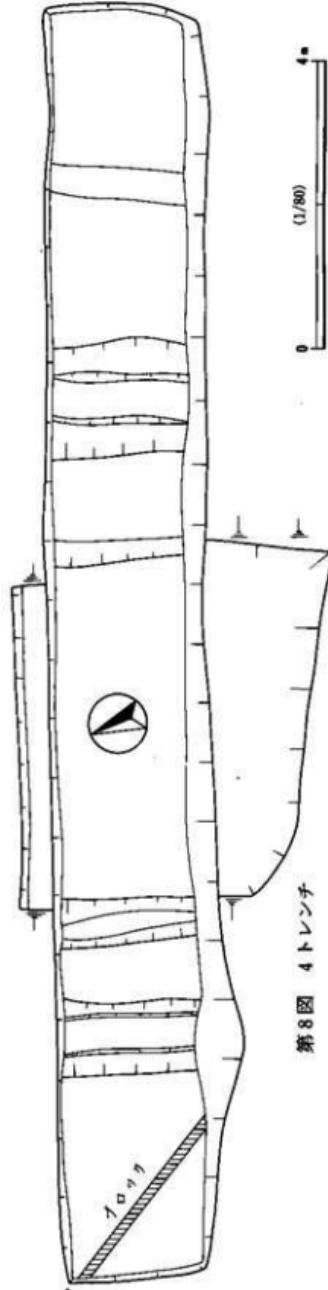
第8図 4トレンド

4 トレンチ 幅約2m・長さ17.5mのトレンチである。馬土手の西側裾には0.6m～1mの厚さでしまりの弱い暗褐色土が積まれている。これは道路建設によって切られた馬土手の構成土であったと考えられる。東側裾から頂部までの比高は2.3mである。馬土手構築前の旧表土と考えられる黒色土層は草や根などの上に土が積まれた影響か上面が多孔質であり、その下に新期テ

フラ層・ソフトローム層が堆積している。旧表土上面は幅約4.5m残り、その両側は約30cmの段差があつて溝の肩に達する。両溝間は7.3m。この段の下は浅い溝状をなし、特に西側は顕著であり、馬土手構築の目安とした設計線的な溝の可能性がある。盛土は9層を両側の段上にも載せ、中央のくぼみに7、8層が載る。こうした構築方法は馬土手の盛土の崩壊の防止対策と考

えられる。7層から9層が80cmほど積まれた後は、4層から6層が中央から西側にかけて80cmほど積まれている。その上の2層はしまりの弱い暗褐色土層で、溝を含めて一定期間に自然に崩落や堆積したものと考えられる。

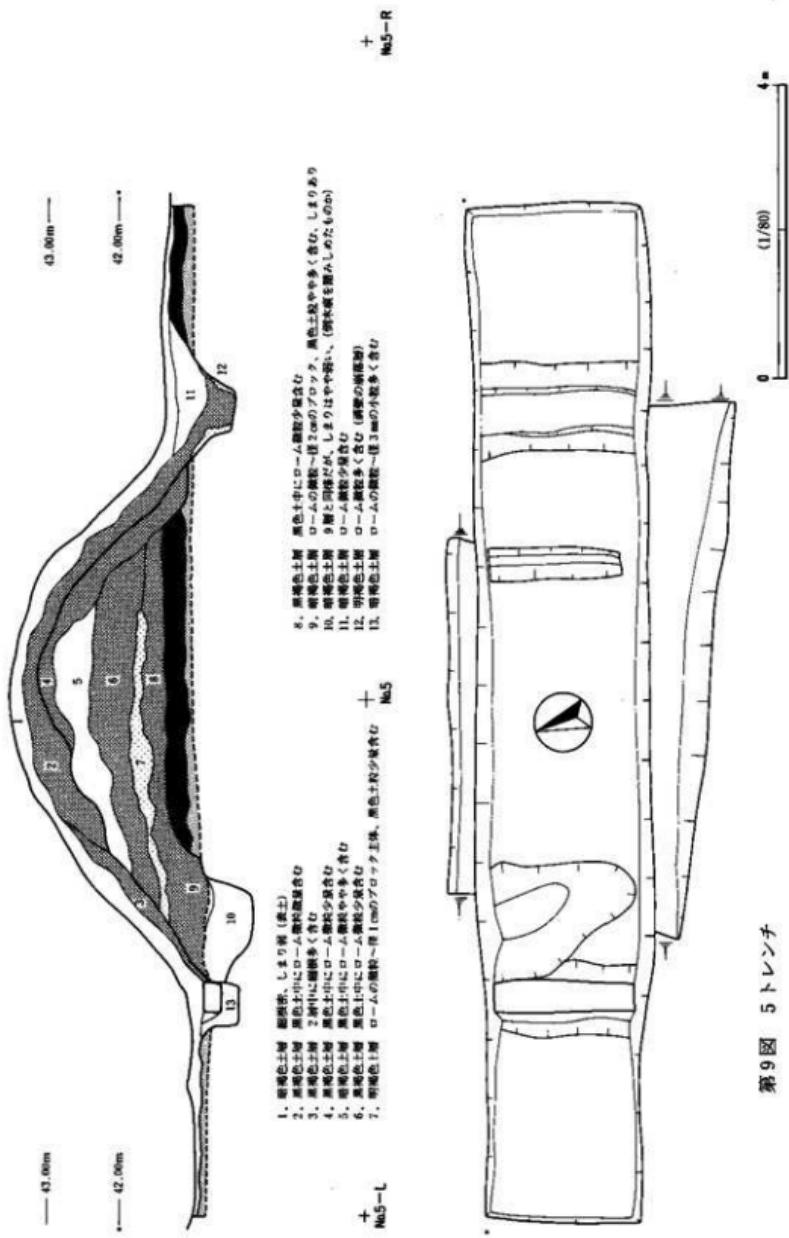
第9図 5 トレンチ

5 トレンチ 幅2.0m、長さ13.8mのトレンチである。旧表土上面は幅約4m残り、頂部までは2.2mである。旧表土の両側にはやはり段があるが、西側の段の下には深さ約60cm、最大幅1.7mの不整形な落込みが検出された。覆土は上面が硬化しているが、下はやや弱く倒木痕を埋めてから叩きしめたものと考えられる。両溝間は7.2mを測る。旧表土から1.5mまでは主に西側を中心に土が盛られ（6、7、8層）、4層は頂部から東側にかけて張り付けるように盛られている。最後に2、3層が溝を含めて堆積している。

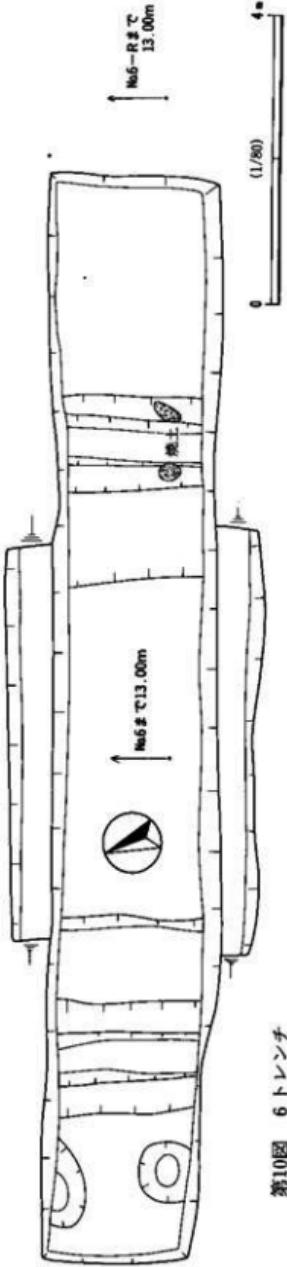
第10図 6 トレチ

6 トレンチ 幅2.0m、長さ14.8mのトレンチである。東側は谷が迫り地表からの比高が約2.7mと高いが、西側は約2mと差がある。旧表土は東側に若干傾斜して上面幅で約4.5m残り、頂部までの高さは2.2m、両溝間の幅は7.0mである。旧表土から約70cmは水平に積まれ（20層～23層）、中心部にはきらに17層から19層が60cmほど積まれている。次に中央から東側に12層から16層が50cmほど積まれた後、8層から11層が主に西側斜面を張り付ける様に盛られている。最後に30cmほどの5層が載る。東側溝の外側には約40cmの盛土がある。西側溝の覆土は他のトレンチと異なり黒褐色土が堆積し、溝の両壁中腹に焼土が検出された。焼土は人為的に捨てられたものと考えられる。なお、盛土中から土師器細片が1点出土した。

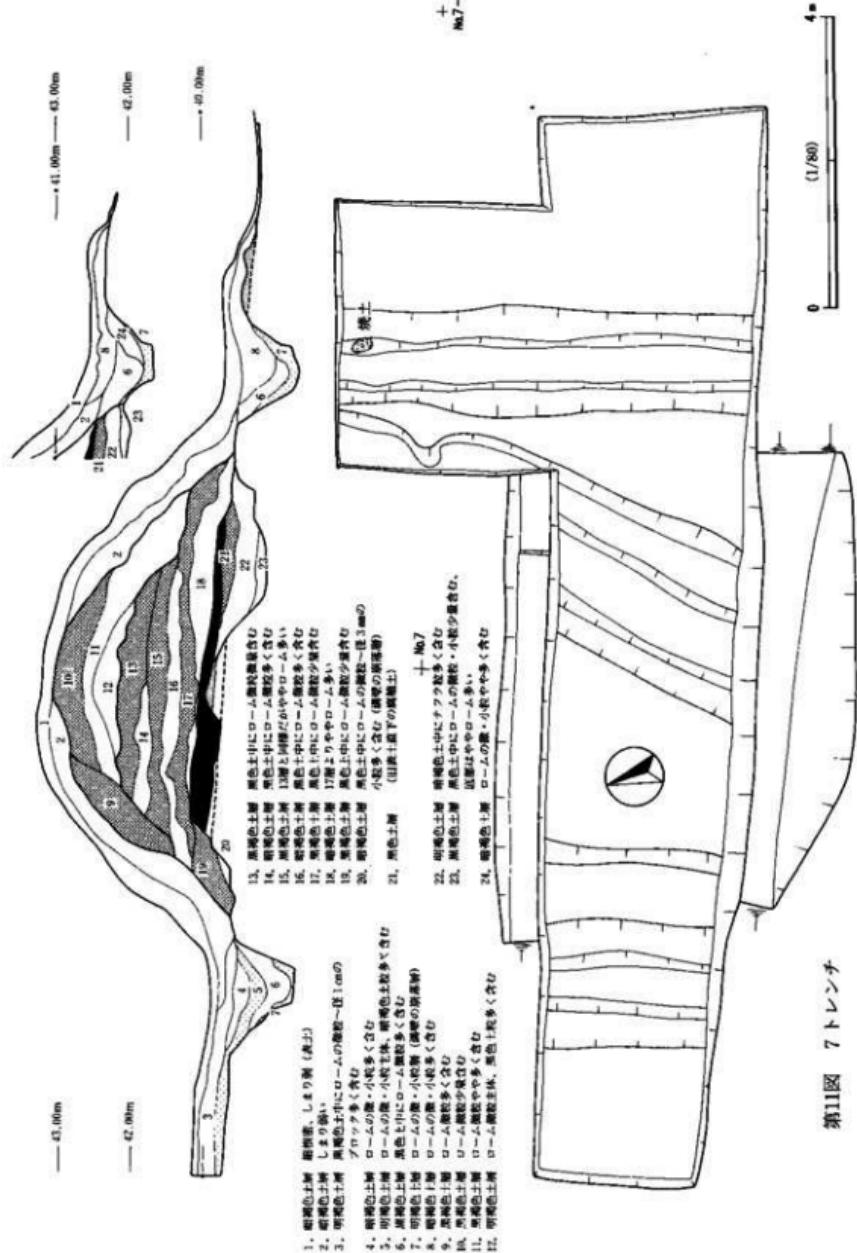
第11図 7トレンチ

7 トレンチ 幅2.5m前後、長さ14.5mのトレンチを設定したが、馬土手の下の旧表土下から溝状遺構が検出されたので東側を拡張した。上幅約2m、下幅約70cm、旧表土下からの深さ約60cmで、壁中段に稜を有するもので、北東～南西方向を走る。底には硬化面は検出されなかったが、北東方向には東側の谷が入り組んでおり、溝というよりも馬土手構築以前の谷と台地とをつなぐ道であった可能性が高い。7トレンチ部分も6トレンチ同様、旧表土は東側にやや傾斜

して上面幅約4.5m残り、頂部までは高さ2.1m、両溝間は幅7.0mである。盛土はまず両端の段も含めて20cm~50cmの厚さで水平になるように積み（16~18層）、次に中心部に1.2mほど盛り上げ（12~15層）、さらに中心から東側にかけて80cmほど盛った（10、11層）後、西側斜面に若干張り付け（9層）、両側斜面に10cmほど盛土されている。その後、東側では道路造成に伴って掘削した土を溝に入れて、最終的には2層によって全体が覆われている。このことから、馬土手の東側の廐道は馬土手が両側に溝を有して機能した時期よりも後に造られたものであることが確認された。なお、盛土中から土師器又はカワラケの細片が1点出土した。

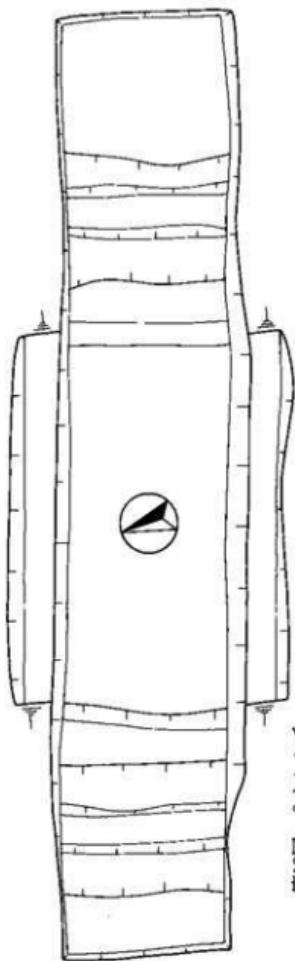
第12図 8トレンチ

8 トレンチ 幅2.4m前後、長さ12.9mのトレンチである。旧表土上面は幅5mほど残り、頂部までは高さ2.2m、両溝間は幅6.6mである。6、7トレンチ部分の谷とは異なる谷が北東から上がってきていている部分のため、旧表土は東側へ若干傾斜する。盛土は旧表土から70cmほど水平になるように積み（15~21層）、その上に厚さ80cmほど盛り上げ（14、15層）、さらに両端の段上も含めて全体に50cmほど載せている（11~13層）。東側の溝は7トレンチ同様に埋められ、その上に段、外側に道が造られている。なお、盛土中から鉄滓が1点出土した。

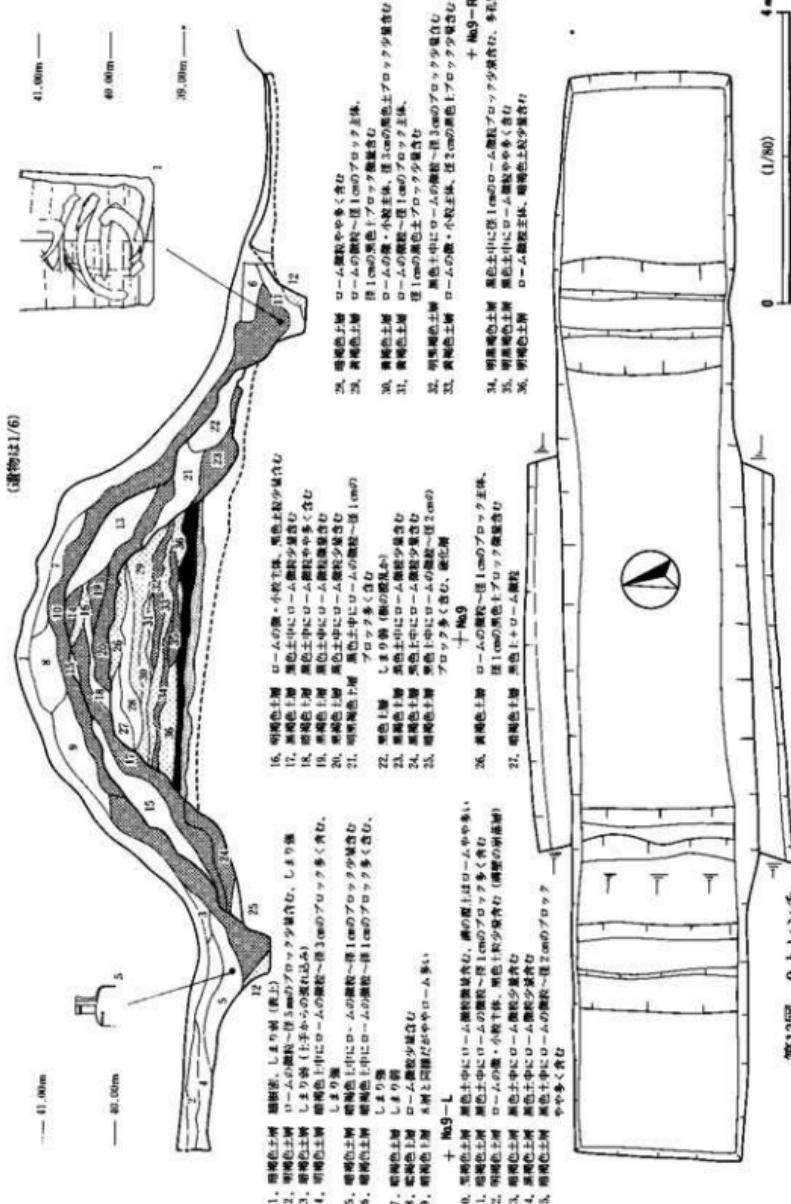
第13図 9トレンチ

9 トレンチ 幅2.4m前後、長さ17.8mのトレンチである。この部分では小谷が北東から入り込んでおり旧表土は東側に傾斜している。旧表土上面は幅4m、頂部までは高さ2.2m、両溝間は幅7.7mである。土の盛り方は旧表土の上にロームを主体とした土で90cmほど積み（26~36層）、次に両端の段も含めて溝の両肩から40~70cm積まれ（13~25層）て溝と共に機能し、その上に20cmほど黒褐色土がかぶって溝も埋まっている。その後頂部と両裾に土が盛られており、東側溝上の土は道路掘削の堆土と見られる。東側溝の10層中から出土した德利（第16図1~4）は胸部から底部にかけての破片で底径13.0cm。外面の墨書文字は不明だが、その上に灰白色（7.5Y7/1）の、内面はやや黄味を帯びた灰白色（7.5Y8/2）の灰釉がかかる。底部がくぼみ、胸部が直線的な形態から19世紀前半所産の瀬戸美濃産陶器とみられる。西側溝の外側は盛土層（2、4、5層）であり、5層中から目盛りとしての凸帯を有する透明ガラス瓶（第16図5）が出土した。19世紀末~20世紀初頭の薬瓶と推測される。なお、当トレンチ部分については、あらためて断面を切り、今後の資料として土層の剥離を実施した（第17図）。

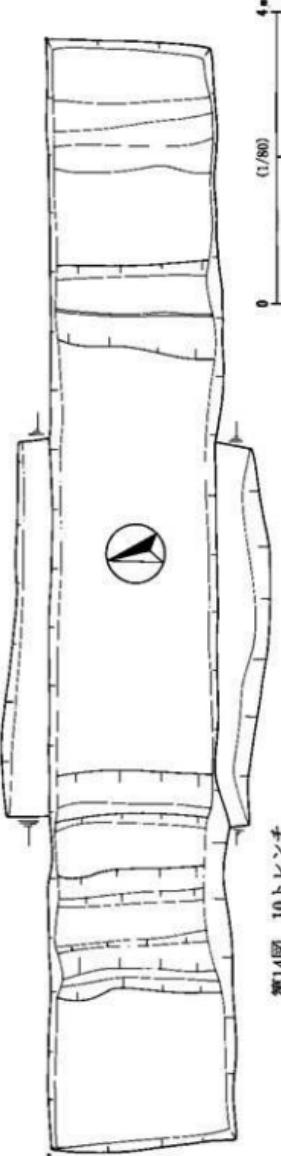
第14図 10トレンチ

10 トレンチ 幅2.3m前後、長さ約18mのトレンチである。旧表土上面は幅4.2mほど、頂部までは高さ2.1m、両溝間は幅7.1mである。土の盛り方は旧表土から約60cmはほぼ水平に積み(18~27層)、その上に中央から西側の段にかけて90cmほど盛り上げ(16~18層)、次に中央から東側の段上に貼り付けられ(12~14層)、最後に9層が溝も覆う。西側溝の外側平坦部はその後で40cmほど積まれている。なお、西側造成土中から近世鉄釘小片が1点出土した。

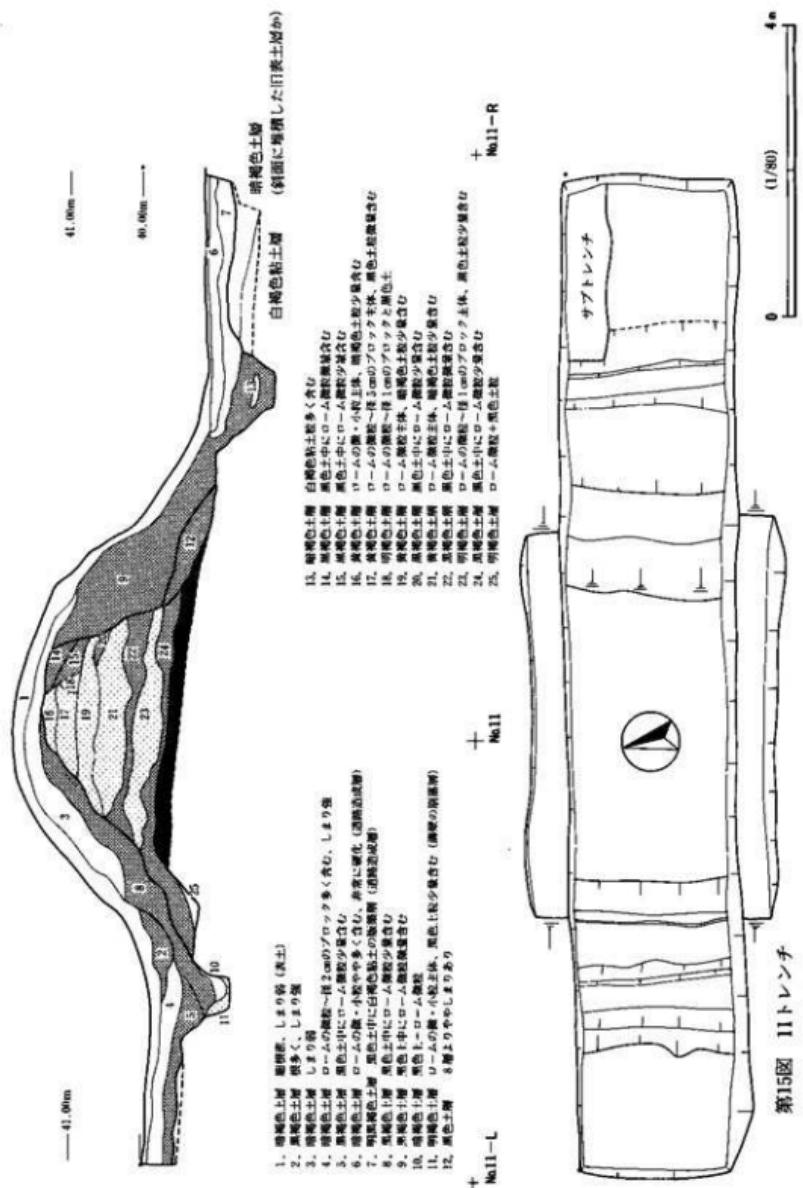
第15図 11トレンチ

11 トレンチ 幅2.4m前後、長さ約13.6mのトレンチである。北東から入り込む谷の先端部に位置するため、旧表土は東側に傾斜している。旧表土上面は幅3.6mほど残り、頂部までは高さ2.1m、両溝間は幅7.0mである。西側は旧表土から60cmほどの段差を造りだすことによって土の流失を防いだものと考えられる。土の盛り方は旧表土の上にロームを主体として約1.7m盛り上げて(16~23層)から、東側の段上に盛られ(12層)ている。8、9層は崩落及び堆積したものと考えられる。最終的には両側溝の外側に40cmほどの土盛りが行われている。特に東側の道路は粘土が混入したためか、非常に硬化している。
