市原市天羽田稻荷山遺跡 袖ヶ浦市天羽田稻荷山遺跡

—主要地方道千葉鴨川線埋蔵文化財調査報告書4—

千葉県土木部
財団法人 千葉県文化財センター

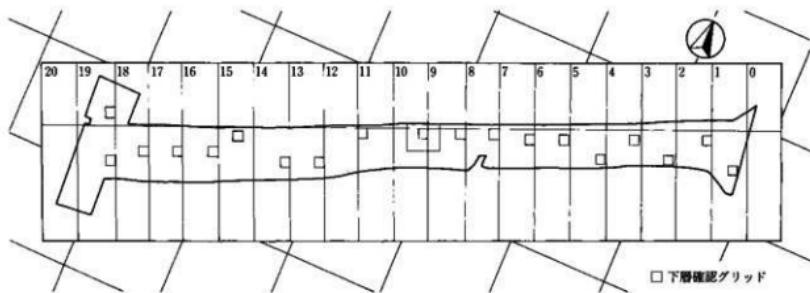
第4図 調査グリッドと下層確認グリッド配置図 (1:1,000)

公共座標と路線主軸とは約30度のずれがあり、公共座標に沿ったグリッドを設定しての調査はできなかつたため、7m×10mのグリッドを設定し、調査を開始し、後に公共座標に対応できる方法（第4図）をとった。東端から0区、1区…西端を20区とし、7mおきに土層観察用の土層ベルトを設定した。西側調査区は、東側を現在の千葉鴨川線に、西側を現道に挟まれた約107m²の狭い範囲のため、2m×6mのトレンチを設定し、遺構・遺物の有無の調査を実施した。

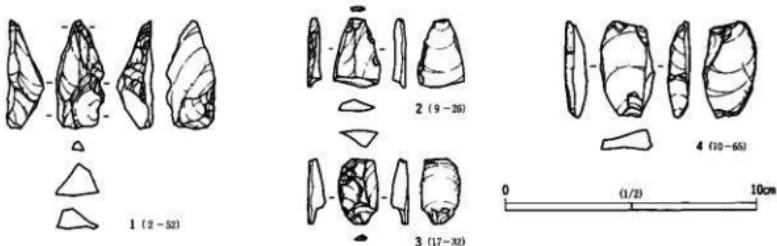
第5図 表土層出土の旧石器

なお、上層の調査中に表土より旧石器が出土したため、ここに図示しておく（第5図）。1(2区-52)・2(9区-26)は安山岩製、3(17区-32)は黒曜石製のいずれもナイフ形石器で、4(10区-65)は安山岩製の楔形石器である。

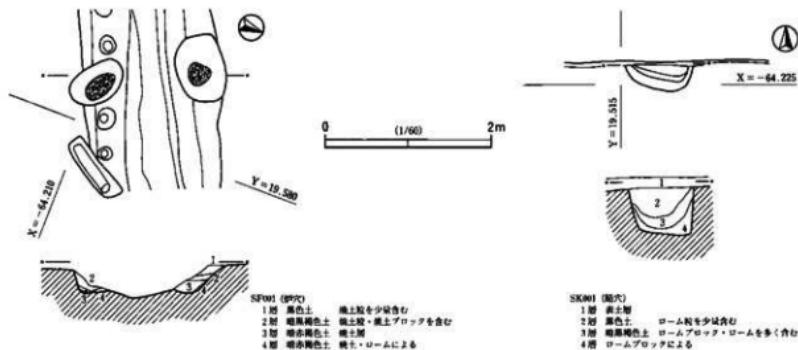
第8図 繩文時代の遺構 SF001(炉穴)・SK001(陥穴)

炉床部が2か所検出された。SD001によって中央部を切られているが同一遺構と思われSF001とした。残存長1.9m、幅は0.8m、0.45mである。炉床はそれぞれ0.4m×0.2m、0.3m×0.25mである。覆土中から繩文土器の小破片が出土したが、図示はできなかった。

SK001は東側調査区の西端にあり北側の半分が調査区外へ続き、全体は調査できなかった。形状や覆土から繩文時代早期の陥穴と思われる。検出された範囲の残存長は0.85m、残存幅は0.35m、深さは約0.55mである。覆土からは繩文土器の小破片が出土したが、図示はできなかった。

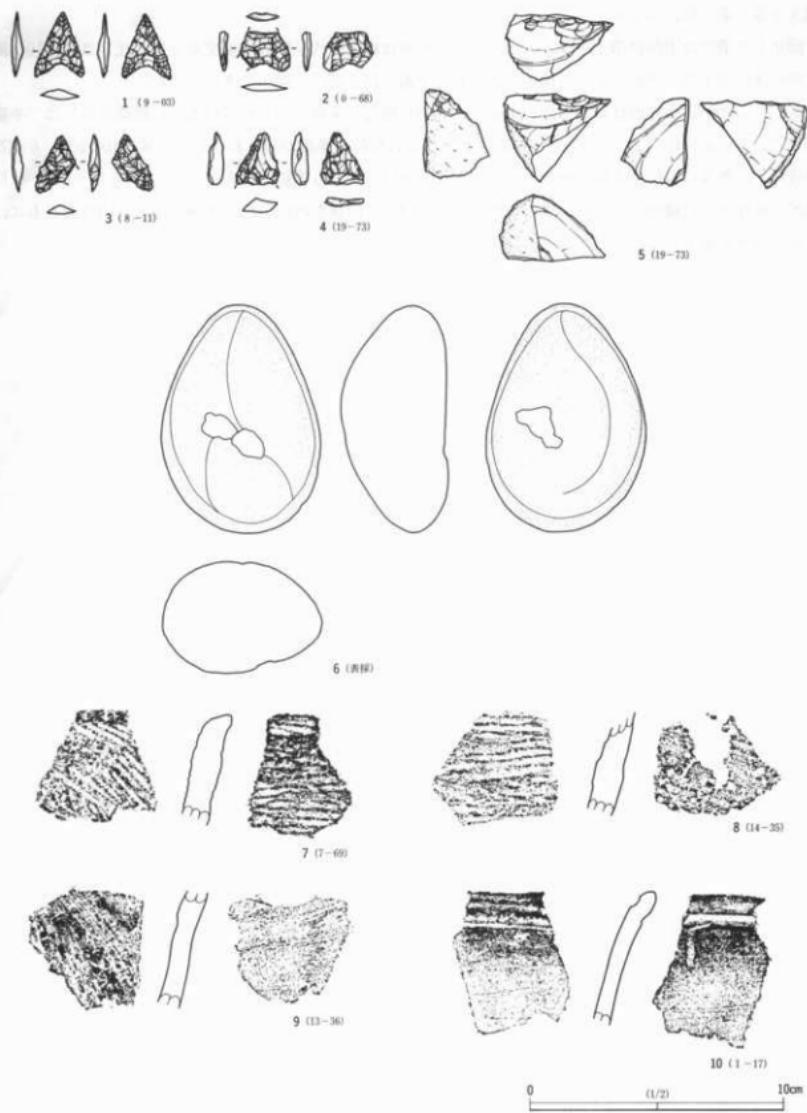
第9図 遺物実測図（1）

1(9区-03)はチャート製の石器で、完形品である。2(0区-68)・3(8区-11)・4(19区-73)は黒曜石製の石器で、欠損品である。5(19区-73)は安山岩製の石核であり、一部に礫面を残している。6(表採)は硬砂岩製の円礫を使用した磨石である。側面の周囲に磨痕がみられ、表裏面に敲打に伴う剝離がみられる。

7(7区-069)の外面は斜め方向の条痕を、内面は横位の条痕が施されている。口唇部は外方にやや肥厚している。8(14区-035)は胴部の破片で、外面には横位の条痕が施されている。9(13区-036)も胴部の破片で、外面は斜位の条痕が施されている。8～9はいずれも纖維を含んでいる。10(1区-017)は口縁部の破片で、口縁部外面下には浅い沈線が巡り、同じく口縁部内面下には沈線が巡る。内外面ともに、入念な磨きが施されている。

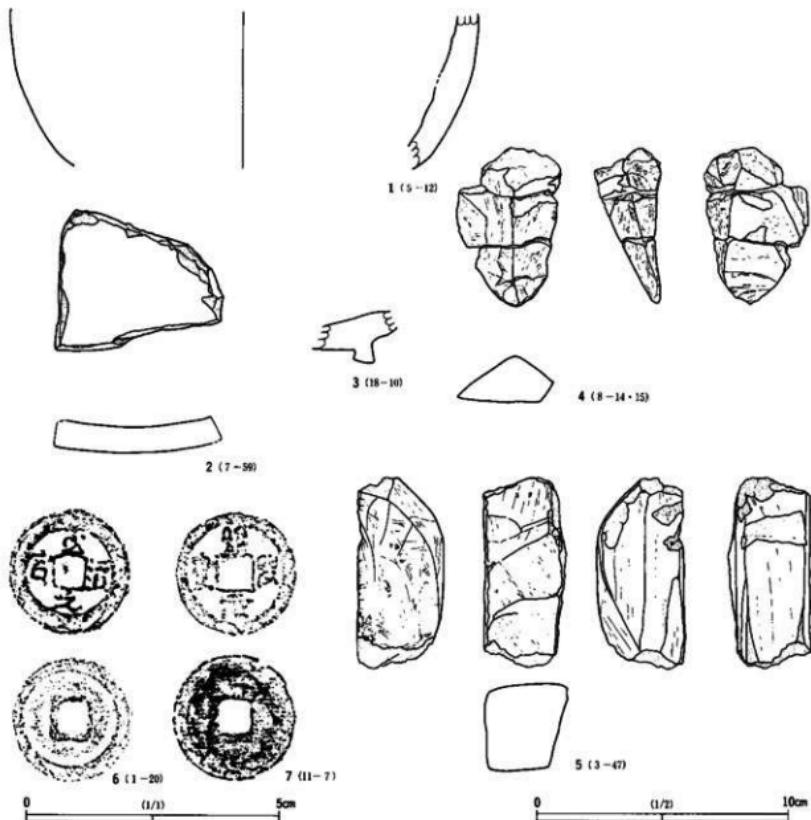
第10図 遺物実測図 (2)

1は5区の道路跡覆土から出土した渥美窯製の陶器片（5区-012）である。2は7区の道路跡覆土から出土した猿投窯製の灰釉陶器片（7区-059）である。8世纪末から9世纪はじめと推定される。胸部の破片で内側と割れ口を砥石に転用している。3は18区の道路跡覆土から出土した灰釉陶器片（18区-010）である。内面に釉が付着している。9世纪初頭と推定される。

道路跡覆土中から砥石片が2個体分出土した。4（8区-014・015）は1区からの出土で、3個体に割れ、各面とも使用され摩滅している。5（3区-047）は3区からの出土で、よく使用され、摩滅している。

1区の道路跡の覆土中から出土した。完形品である。北宋銭で「至道元寶（しどうげんぽう）」である。至道元寶の銭面書体には真書、行書、草書体があるが、出土した銭貨は草書体である。至道元寶は、至道元年（995年）に鋳造されたものである。

11区の道路跡の底面から出土した。北宋銭で「紹聖元寶（しょうせいげんぽう）」で、折二銭（2文銭）である。紹聖元年（1094年）に鋳造された。出土例は多い方である。

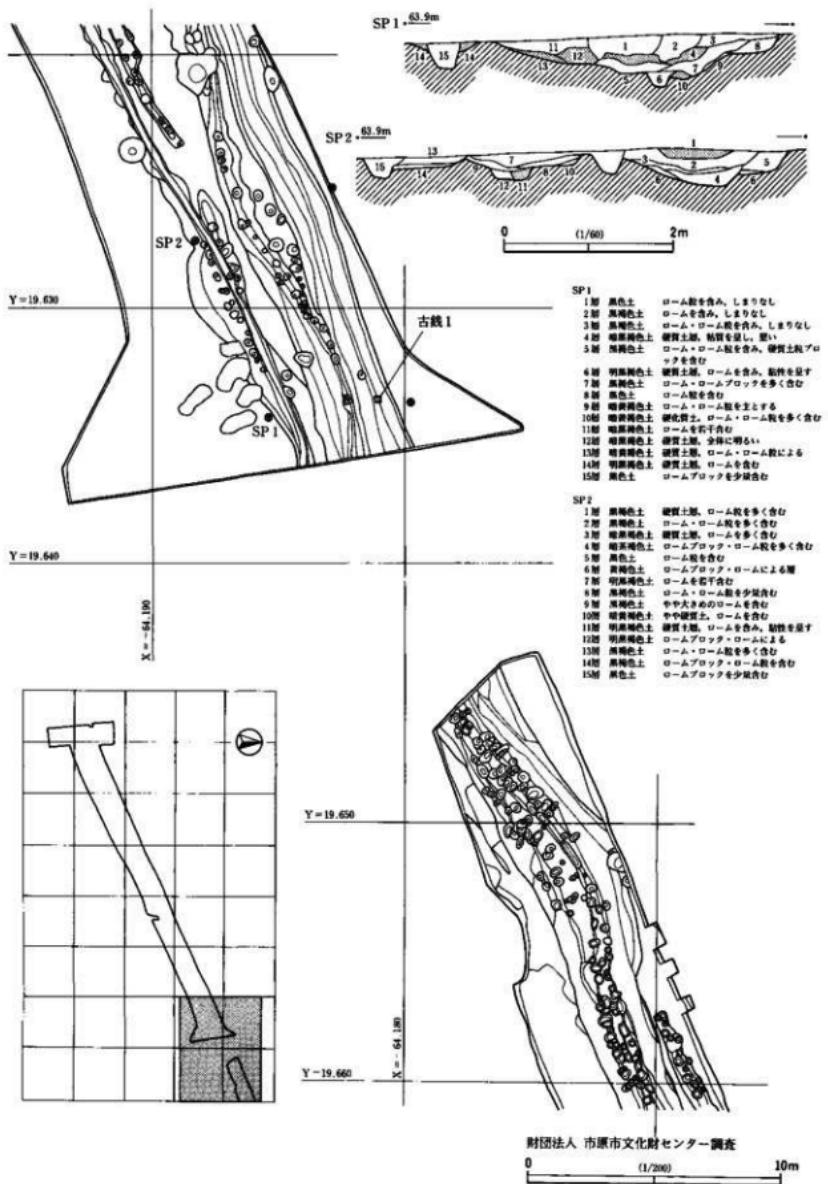
第11図 遺構平面図(1)・土層断面図

今回の調査で最も東側の区で調査された道路跡をSD001とした。調査は、平面的に遺構の検出をおこなった。数条の道路跡が重複しており、各道路跡には底面に小ピットが確認された。この小ピットは、他の道路跡でも確認されている。道路跡は数次にわたる修繕・改築を受けており、道路跡覆土中に6面の硬化面を検出した。道路跡検出面の上端幅は約5m、深さは約0.5mであった。中世輸入銭が1枚出土したが、他に図示できる遺物の出土はなかった。

検出された道路跡は、第11図のSP1・2の断面図から推定すると上幅約5mにもなる。通路面と推定される範囲は硬く締まり硬化面となっている。硬化面の幅は0.5m前後であるが、調査区の中央付近では幅約0.8mの場所もある。道路は度重なる改修と修築を繰り返しており、道路跡の覆土中からは多いところでは6面の硬化面が調査された(第17図左)。硬化面の下には波板状凹凸と呼ばれる小ピット群が見られる(第17図右)。小ピットの覆土は硬く締まっており、覆土下位は青灰色化しているものもある。これら小ピットは、径40cm前後、あるいは長軸70cm、短軸40cm、深さ10cmほど(第17図右)で、覆土は直上の土層と同様の土が硬く締まって充塞されているのが一般的である。この小ピット検出面の上面が通路面とは考えられないで、直上の土層の上面が道路面として使用されていたと考えられる。このことから、この小ピット群は道路構築に伴う地業の一部と思われる。このようなピットの設置は硬化面下からだけでなく、枝道(SD010等)からも確認されており、このことからも道路構築に伴う構築方法の一つと思われる。道路跡は、今回調査された台地上でも、全体に緩やかに曲線を描いている(第6図、図版2)。傾斜のきつい斜面部においては、緩やかに蛇行することによって通行を安全にすることが考えられるが、平坦部においても蛇行している状況から、別の理由を考える必要がある。

山谷遺跡や七人堀込遺跡⁴では、両側に側溝を持つ道路跡が調査されている。天羽田稻荷山遺跡では、浅いU字型をして底面を通路面とした道路跡が調査された。また、調査区からは数度にわたる修繕・修築を受け、重複した道路跡が約130mにわたって調査された。この道路跡の硬化面は0.5m～0.7mあり、耕作土除去後の道路跡確認面での幅は約5mである（第11図SP2等の断面による）。これは、先にふれた山谷遺跡などにみられるような両側に側溝をもつ道路跡と匹敵する幅を持っている。山谷遺跡では道路跡に沿って井戸、掘立柱建物、墓地などがあり、両側に側溝を持つ道路が構築され集落をなしていたと考えられる。天羽田稻荷山遺跡の様に、周辺に集落などのない場所では、単なる浅いU字形をして、中央に通路である硬化面をもつ道路が構築されていたと推定される。

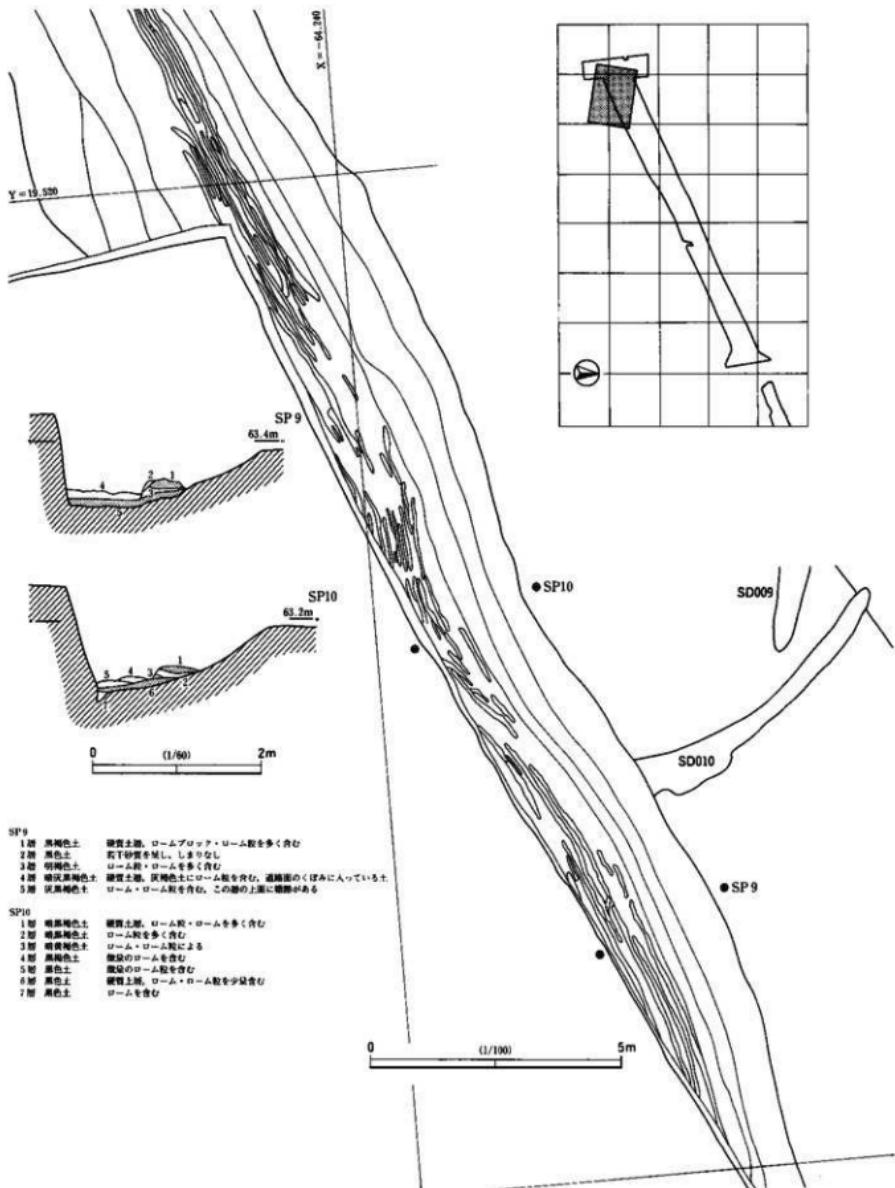
第16図 幢平面図・土層断面図

最西端から検出された。道路跡は全体に西方に行くにつれて地形に沿って傾斜し、通路部分と思われる面までは、現地表面から約1.8mもある。硬化面から歴痕が検出された(第16図)。SD001と同一道路と思われるが、台地上では歴痕は検出されなかった。通路と思われる硬化面の幅は狭く、車による通行がSD011で行われていたかは不明である。また、SD003とあたかも通行部を挟む両溝のごとく見られるが、分岐した同一の道路跡であることは、台地上での調査によって確認されている。

轍の痕跡をSD011で検出した(第16図、図版4の3)が、対では確認できず、轍間の幅は不明である。他

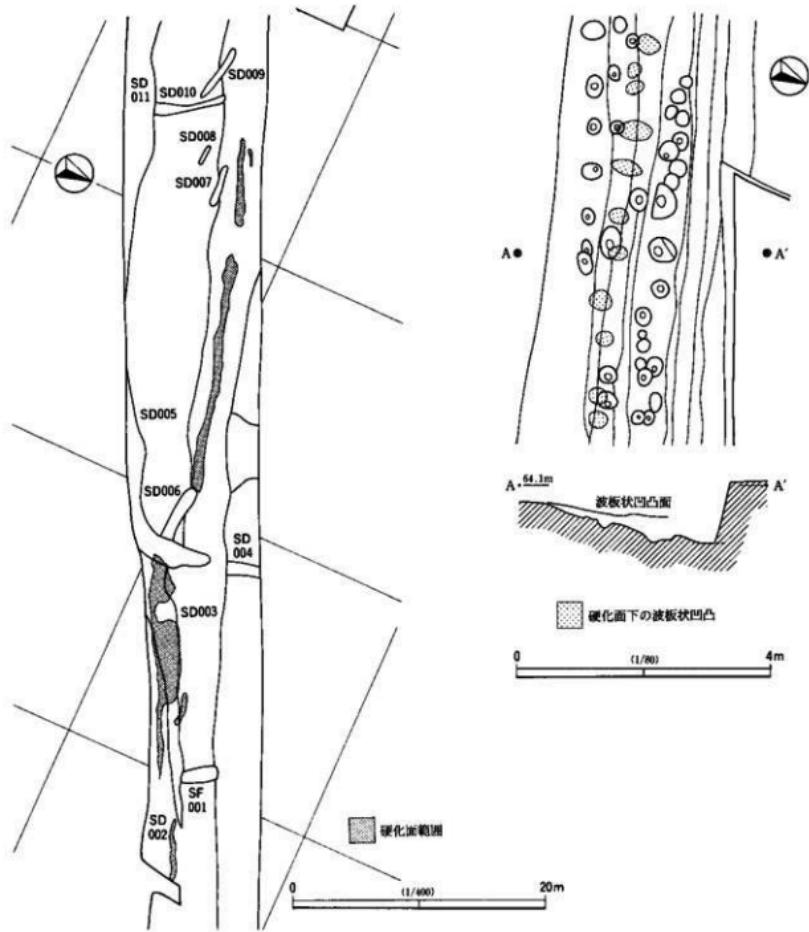
第17図 硬化範囲平面図・硬化面下波板状凹凸平面図

SD001が調査区の中央部で左右に分岐したところから、西側をSD003と呼称した。SD003は、西側に行くに従って地形に沿って徐々に傾斜し、最西端では現地表から約1.5mの深さになる。SD003も数次にわたる修繕・改築を受けている。道路跡覆土中には数面の硬化面が確認できた。硬化面の下面には波板状凹凸が見られる（第17図右）。この凹凸の覆土には直上の土層と同様な土が硬く締まった状態で充塞されており、この凹凸が道路構築上の何らかの意味を持っていると推定される。遺物は覆土中から中世輸入銭が1枚出土したのみで、土器片の出土はなかった。

SD006はSD003に入る枝道と思われる。第17図左でわかるように、SD006がSD003の覆土に入ると、そのまま硬化面が続く。そのためSD006は、SD003の覆土中から検出された硬化面をもつ道と、本来同一の道路跡であることが推定できる。また、第17図右に図示した様な波板状凹凸ピットがこの硬化面の下からも検出されている。
