令和5年度「中城御殿跡」現地説明会資料

令和5年10月22日（日）
沖縄県立埋蔵文化財センター

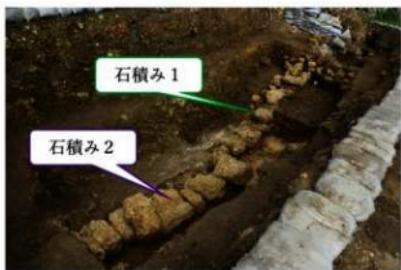
写真1 トレンチ 2-3 石積み 1・2

トレンチ2では、上之御殿地区を区画する土留めの石積み（石積み1・3・4）が見つかりました。この石積みは、主体となる石積み1の裏側に、補強のために石積み3・4を積むことによって、土圧に耐えていると考えられます。

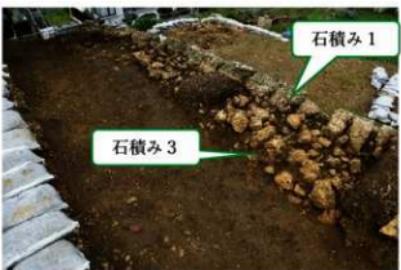
写真2 トレンチ 2-2 石積み 1・3

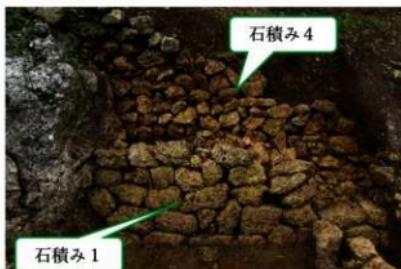
写真3 トレンチ 2-1 石積み 1・4

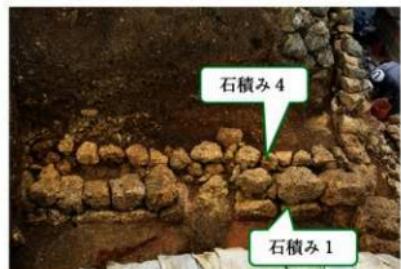
写真4 トレンチ 2-1 石積み 1・4

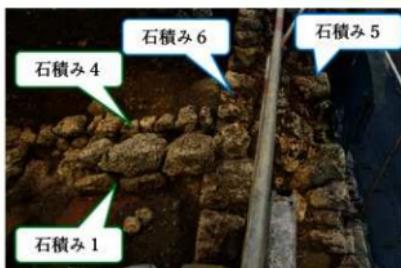
写真5 トレンチ 2-1 石積み 1・5・6

また、中城御殿の北辺を区画する石積み（石積み5・6）が見つかりました。石積み5は、岩盤を利用して石を積んでいますが、上部は残っていないため、正確な高さはわかりません。

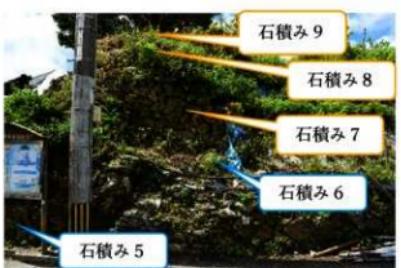
写真6 トレンチ 1-4 石積み 5~9

また、中城御殿の北辺を区画する石積み（石積み5・6）が一部で見つかりましたが、大部分は戦争や戦後の開発などの影響で残っていませんでした。

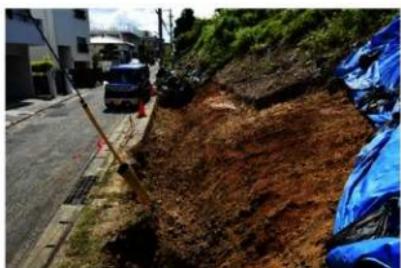
写真7 トレンチ 1-1~3

トレンチ1では、土地をかさ上げするための造成土が広範囲で見つかりました。この造成土は、地山のマージ（赤土）を利用しているため、赤褐色をしており、石灰岩礫や暗褐色土などが混入しています。さらに、グスク土器や中国産染付などの遺物も混入しています。

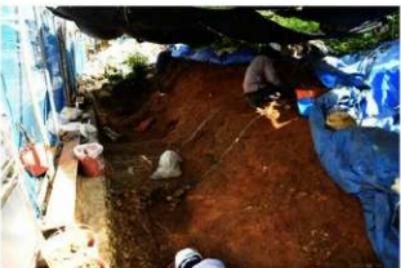
写真8 トレンチ 1-2・3

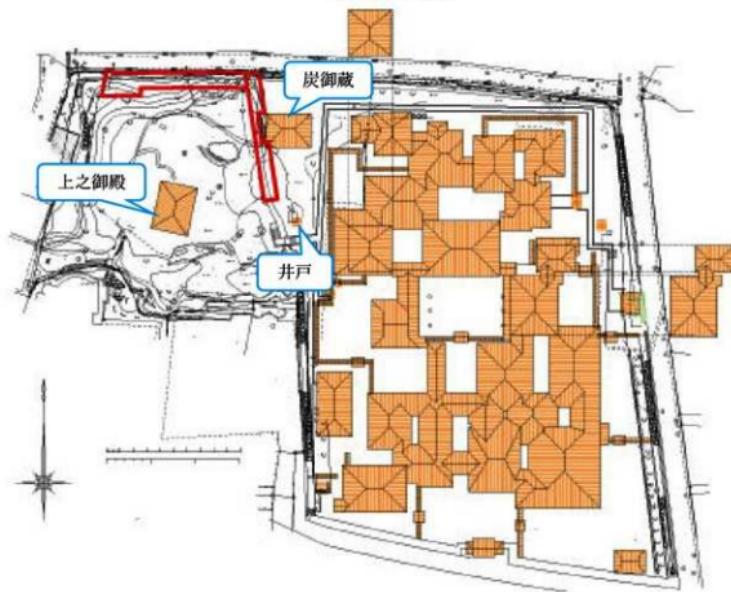
中城御殿の屋根伏せ図
