# 富山城跡本丸石垣解体修理 発掘調査報告書

附編—本丸・西ノ丸の工事立会—

—城址公園整備工事に伴う埋蔵文化財発掘調査報告 (3) —

富山市教育委員会

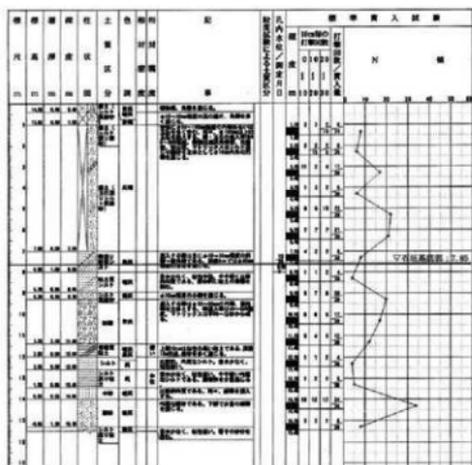
図Ⅱ-1 鉄門西石垣天端(1工区)ボーリング結果

### (3) 石垣の試験解体

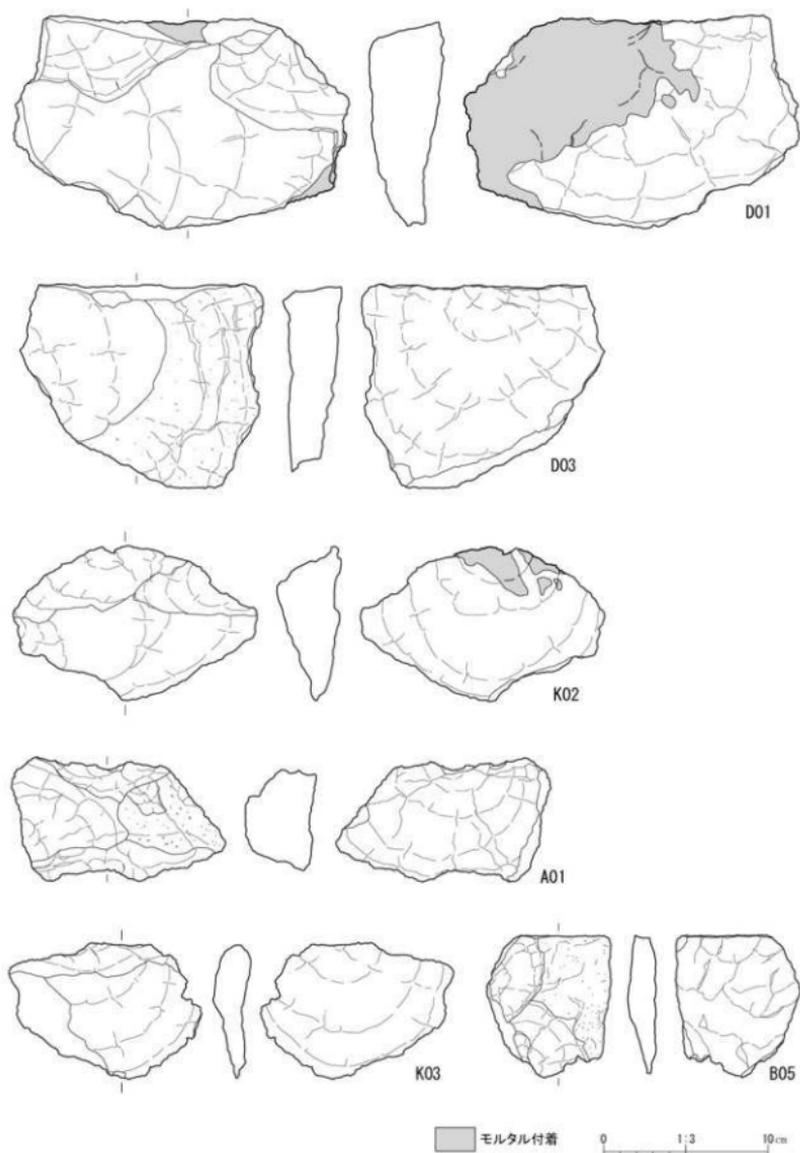
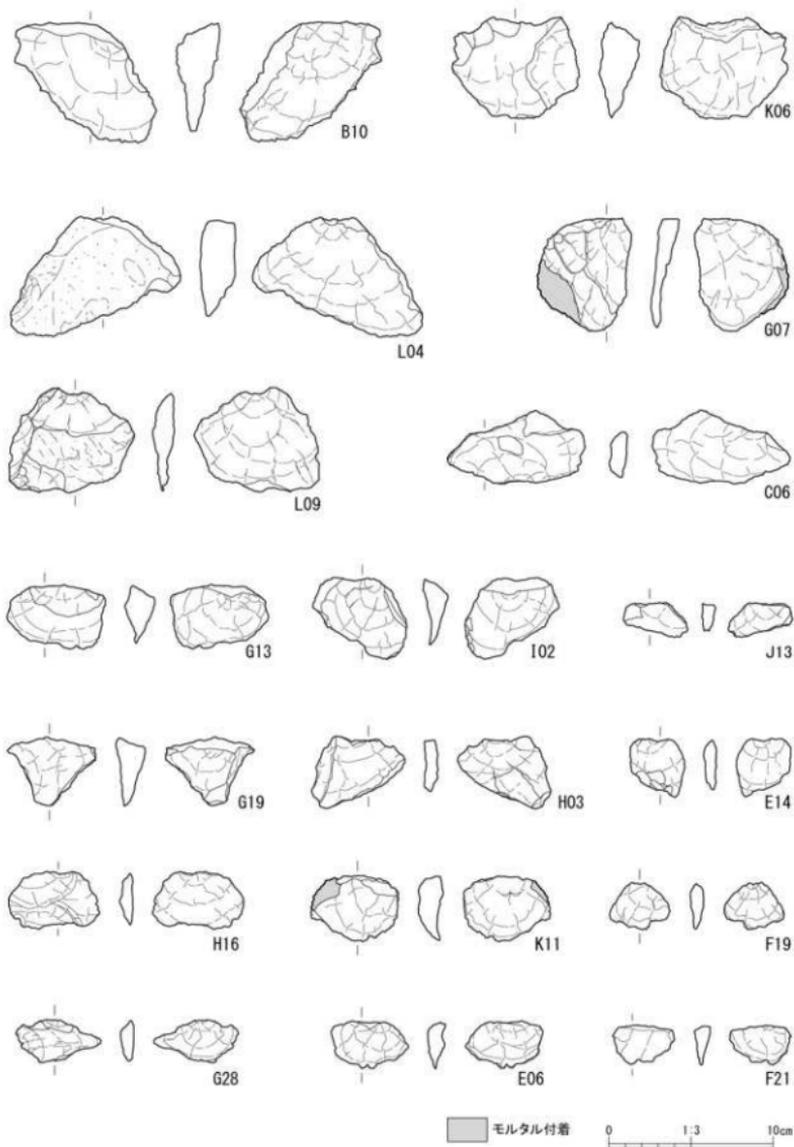
図Ⅱ-120 1工区出土加工剝片(1)

1・2工区の栗石内や角石裏込には、ゲンノウオトシ整形時に割り取られた剥片が多数含まれていた。このような剥片を「加工剥片」と呼ぶ。出土状況からみて、築石石積の際に、現場加工として行われた合端合せなどの整形作業において発生した加工剥片を、そのまま裏込に廃棄したものと考えられる。1工区から出土した花崗岩200点・安山岩32点、計232点の計測を行った(表II-9)。加工剥片の長幅比は花崗岩・安山岩とも同じで、長さ25~100mmのものが多い。重量は50g以下のものが多く、特に1~5gの細片が主体である。このことも整形の「現場」で発生したことを裏付ける。

①**サンプルA**(表II-9・図II-76~78) 1工区東面5段目E-5-5・E-5-6の石尻下付近に集中していた加工剥片を採集した。232点がある。加工剥片には打面・バルブが見られる。

③**加工剥片・砕片の意義** サンプルAの加工剥片は、栗石内から散漫に出土しているものが多い。これは築石の整形加工の際に発生したもののうち、細片を除いたものを栗石に混入し、栗石用量を増加したものと推定される。今回サンプリングした加工剥片は細かな剥片を多く含むことから、本石垣において5段目の石積み時に、その場で整形加工を行って発生した加工剥片をそこに集めた(残した)ことで、集中状況が生じたものと推定される。

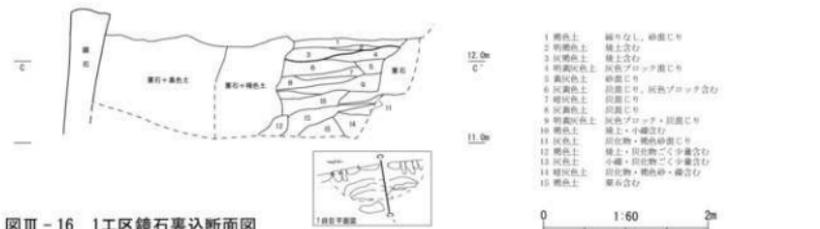
図Ⅲ-16 1工区鏡石裏込断面図

上半部各所から、栗石内に混ざってゲンノウオトシやハツリ・筋ノミにより生じた加工剥片が多く出土した。これは石積の際、合端合せ加工で生じたものを栗石内部に残したものである。5段目の北東隅角 NE-5 裏からは、石下端レベルに花崗岩破片が集中しており、これらについて数量分析を行った結果をⅡ編第4章3に記載した。

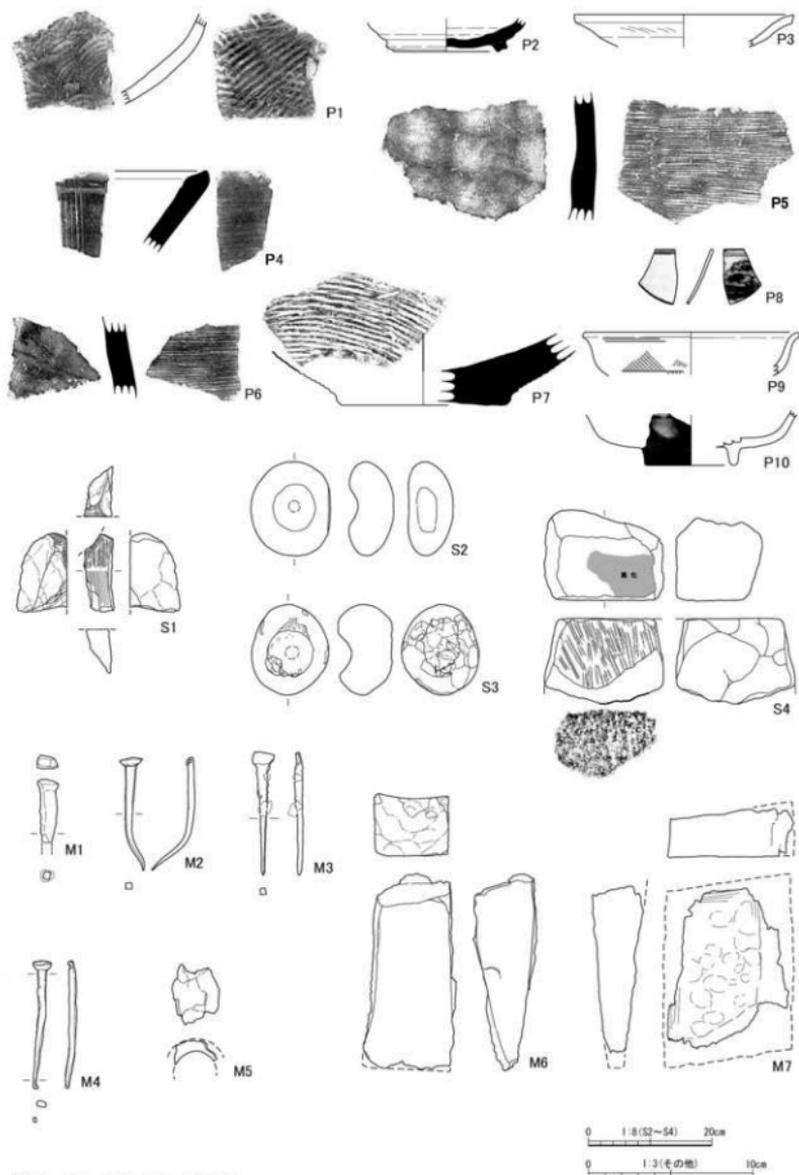
図Ⅲ-17 Ⅰ工区出土遺物(1)

M1～M4は角釘である。M2・M4は頭部を巻く頭巻釘で、M3は頭部を扁平にした巻いていない状態のものである。M5は用途不明の鉄製品で管状に復元される。M6・M7は築石の安定のために挟み込まれた敷金で、矢の転用とみられる。M6は先端が尖るクサビ状を呈する。M7は遺存状態が不良で、周辺部は層状の剥離が著しい。破断のため先端形状は不明である。

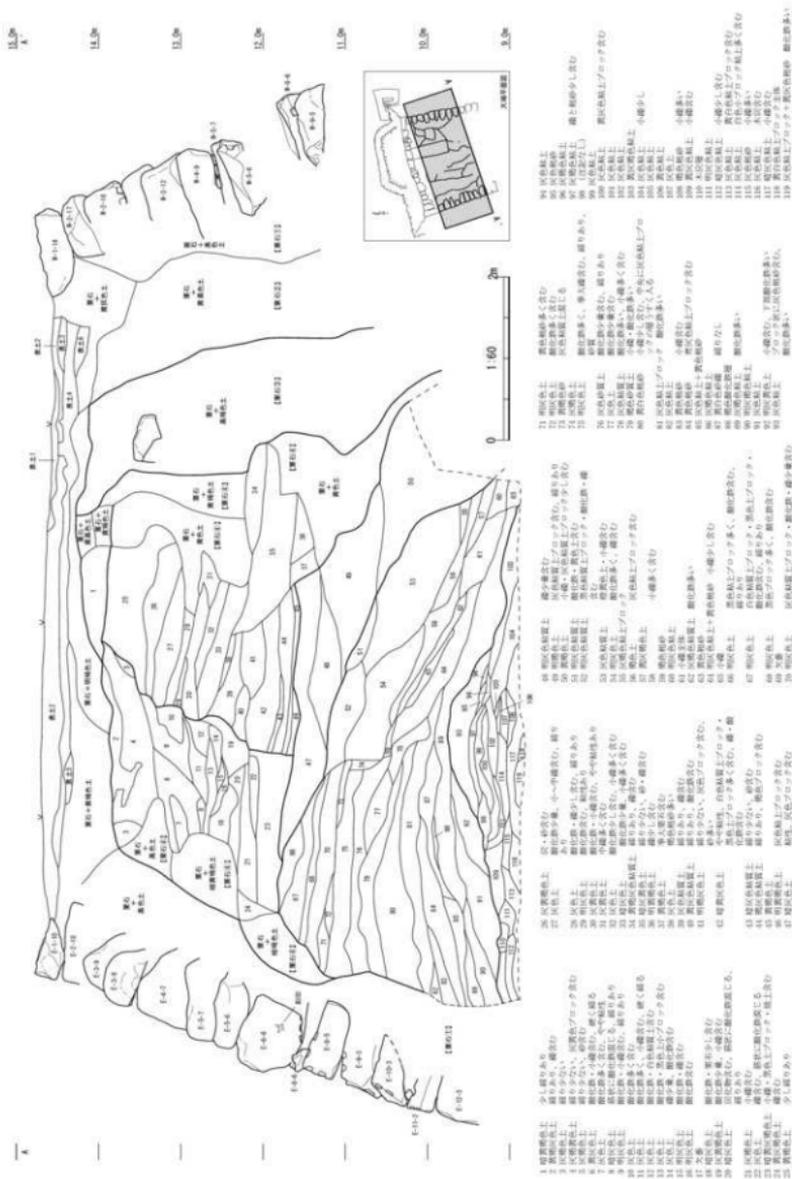
図III-65 3工区石垣東西断面図

東面では、外側から栗石①、栗石④となり、②・③層は欠失する。栗石①は3段目で層厚0.9m、下部では薄く0.3～0.6mである。断面ラインは直線的である。栗石④は西面石垣と対になるようにジグザグ状を呈し、上半部での検出である。検出できた最大層厚は1.0mである。

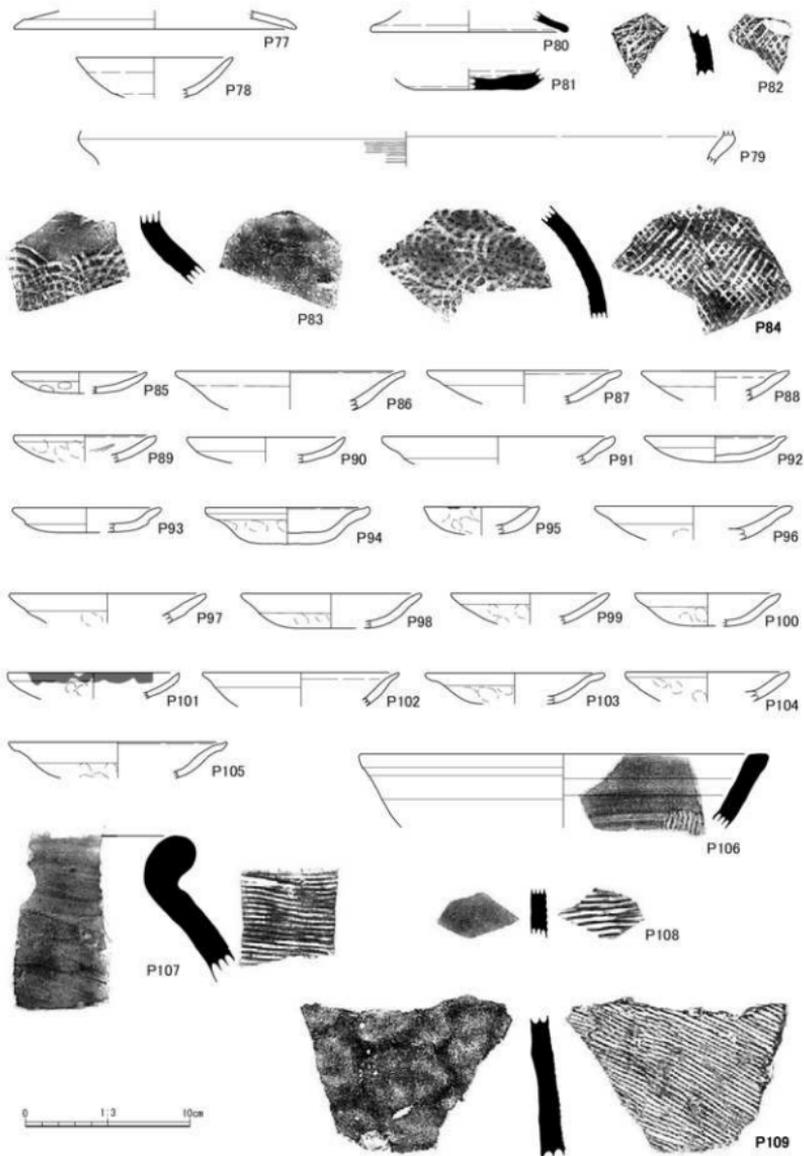
图Ⅲ-69 3工区出土遗物(1)

P77は弥生土器の高坏、P78は古代の土師器碗である。P79は土師器の長胴甕である。9世紀代か。P80は須恵器の坏蓋で9世紀後半～10世紀、P81は須恵器の坏Aである。P82・P83は須恵器の甕である。外面平行タタキ、内面は同心円当て具痕で、いずれも外面は自然軸があり、P83は厚く掛かる。
