# 鎌倉市埋蔵文化財緊急調査報告書 2

## 昭和60年度発掘調査報告

若宮大路周辺遺跡群（小町一丁目116番地点）  
北条泰時・時頼邸跡（雪ノ下一丁目374番4地点）  
名越ヶ谷 遺跡（大町三丁目1367番4地点）

鎌倉市教育委員会

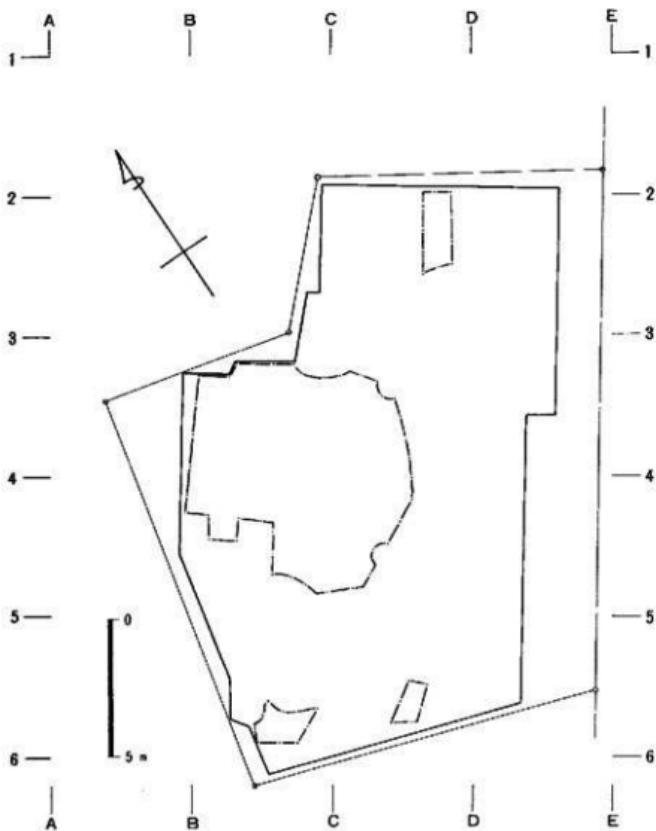
図3 調査区設定図(実線が中世、一点鎖線が古代)

調査にあたっては、便宜上鶴岡八幡宮側を北と呼び、調査区外の北西に設けた任意の一点から東に向かって5m間隔で南北軸線を、南に向けて同じく5m間隔で東西軸線を配し、前者にはA～Dの、後者には1～6の呼称を付した。南北軸は若宮大路にはば平行させたため、正南北方位とは一致しない。軸方位N-33°E。各々の方眼区画の名称は、その北西角の軸交点による。

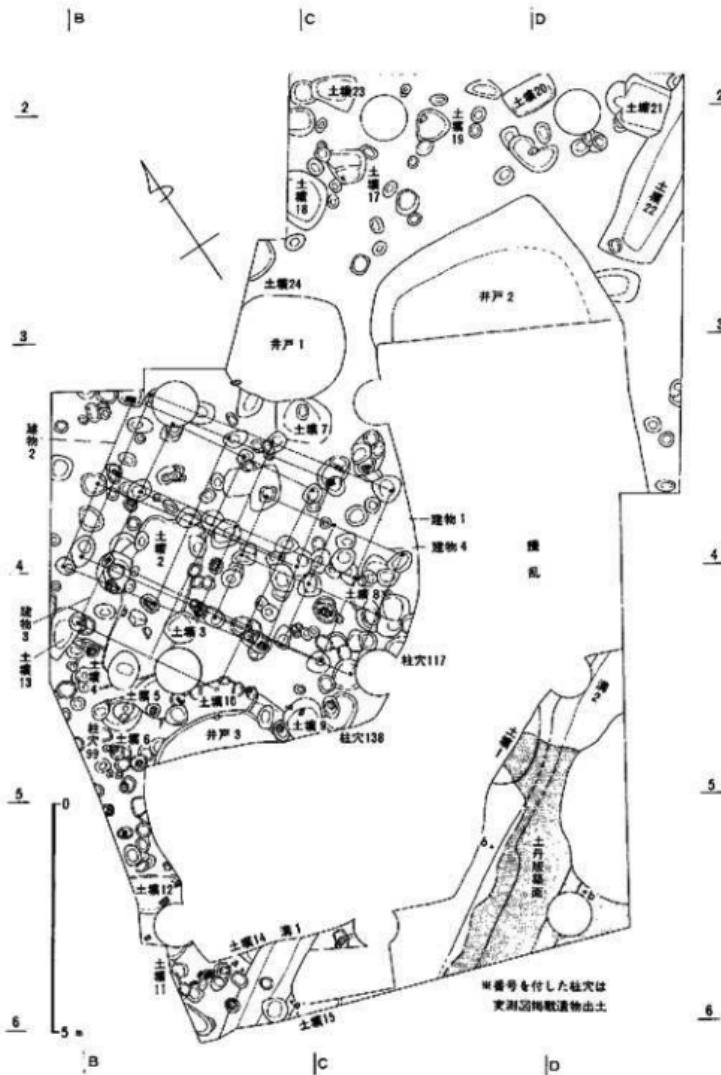
図4 中世遺構全図

当地点で検出した遺構は、掘立柱建物4棟を含む柱穴250口、溝2条、井戸3基、土塹24基である。掘立柱建物4棟はいずれも重複している。

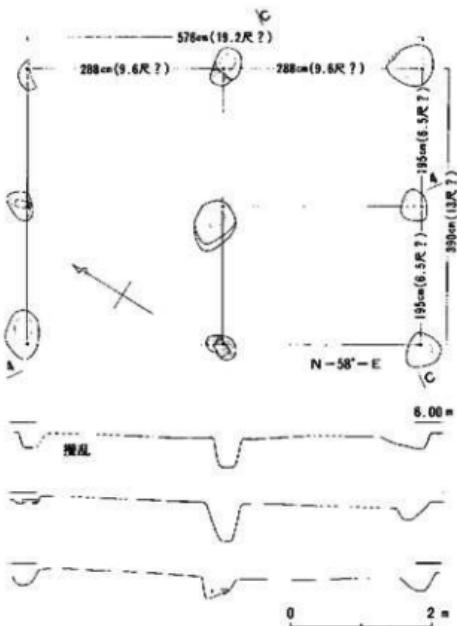
図6 建物1

東西にさらに拡がる可能性はあるが、現状で $2 \times 2$ 間の建物である。B・C-3・4に位置している。4棟のなかでは、切合い関係からみて最も古い。

規模は桁行(東西)576cm、梁間(南北)390cm、柱間は各288cmと195cmである。これは尺寸では19.2尺(柱間9.6尺)と13尺(同6.5尺)となり、桁行がやや中途半端な数値を示すが、上部構造はおそらく19尺か20尺であろうと思われる。

柱穴平面形は不整円形で、径は40~70cmと一様ではない。底面の標高は5.30m~5.82mとこれも大きなばらつきがみられるが、梁間中央の棟通り列が、平均して深く掘られている。

9口の柱穴のうち2口に礎板が残る。

梁間方位N-58°-E。

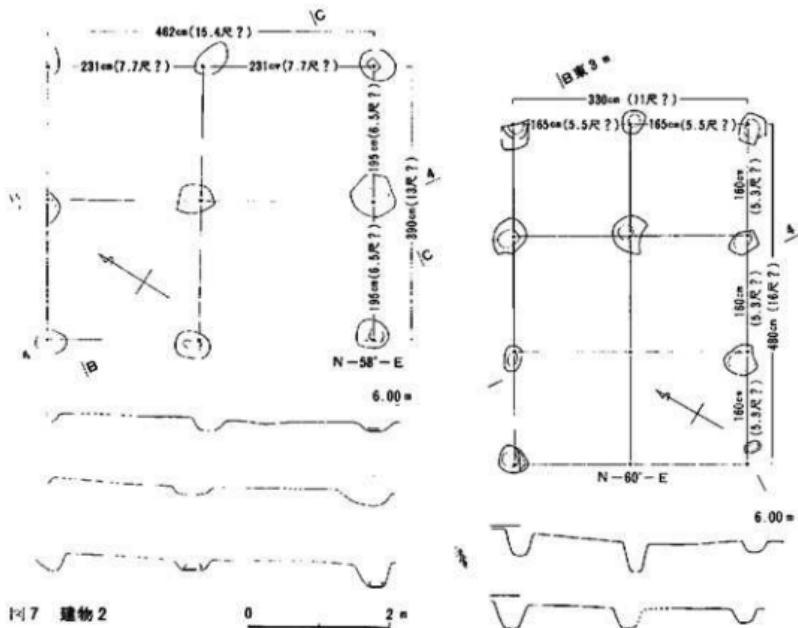
図7 建物2

B-3・4にある $2 \times 2$ 間の建物。これも西側調査区外に延びている可能性がある。切合い関係からみて建物1に次いで古い。また土壇2より古い。

規模は桁行(東西)462cm(15.4尺)、梁間(南北)390cm(13尺)で、柱間は各231cm(7.7尺)と195cm(6.5尺)となり、ここでも桁行柱間が中途半端である。梁間柱間は建物1のそれに等しい。

柱穴径は44cmから60cmで、平面形は円乃至梢円である。検出面からの深さは大半10~20cm程度であるが南東隅の妻柱のみ35cmと深い。底面の標高は最も浅いものが5.85m、最深は南東隅妻柱で5.40mである。また断面形状も大半が皿状を呈するのに対し、南東隅の妻柱は逆台形の整った形状をしている。

9口のうち、北西・北東・南東隅の妻柱、南面棟持柱の4口に礎板が残っている。

梁間方位はN-58°-Eで、建物1と同じである。

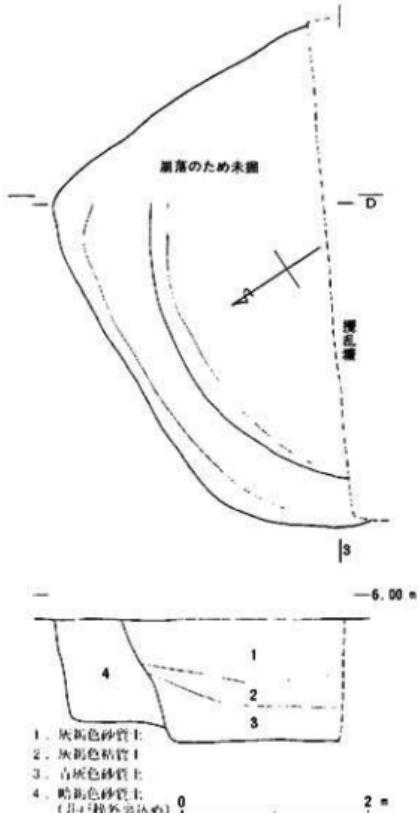
図12 井戸2

調査区北域、C・D 2にあり、南半は擾乱層によって破壊されている。この井戸も、上層断面実測の後東半の崩落が激しくなり、全掘不可能となった。出土遺物にやや後代の要素が認められるので、隣り合う土壙22、井戸1等より若干後代のものではないかと推察される。

規模は東西5.40m、南北3m以上と非常に大型で、深さは確認面から130cm程度である。平面形は北側の突出した隅丸方形を呈する。

底面に段状部が認められ、覆土の観察から、濱存はしていないものの、これが井戸枠を取めた痕跡であろうと思われた。この段状部は高差約20cm、平面形は西側が不明ではあるが、弧状を呈し、

径(または一辺)4m近いものが想定できる。

方位は現代の磁北にはほぼ平行している。

覆土は、井戸枠内と思われる現状部の内側で灰褐色～青灰色の砂質上、井戸枠外の裏込めと思われるものが暗褐色砂質土である。

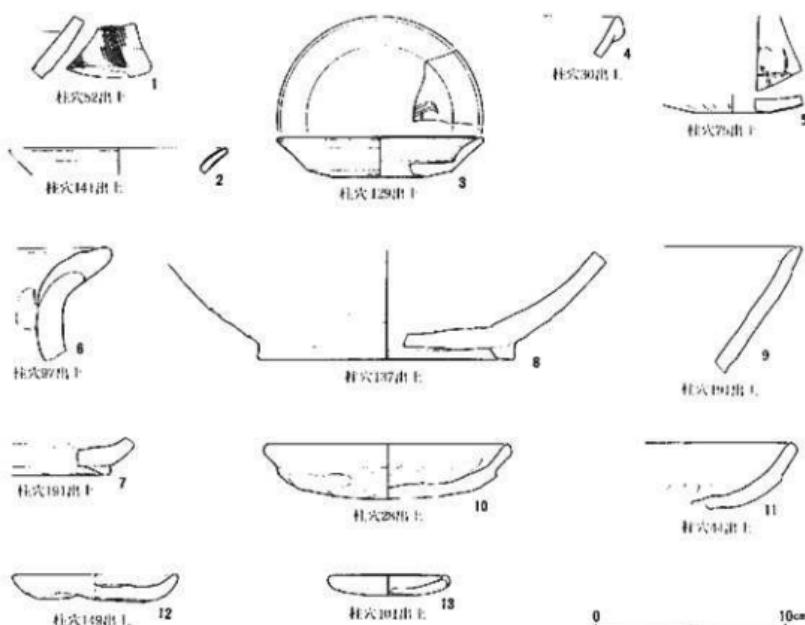
図22 その他の柱穴出土遺物

青磁（1～3）

三点とも同安窯系に属する。

1一瓶体部下半片。釉薬は淡灰緑色透明、素地は灰色を呈し、気孔を含むが堅緻である。焼成良好。柱穴52出土。2一皿体部片。復元径11.4cm。釉薬は淡青灰色ではば透明。器壁中位で内外とも1mm近い厚みがある。素地は灰白色で堅緻である。焼成良好。口縁端部に熔着痕か気泡のはぜたら

1 1・釉薬の剥落がみられる。柱穴141出土。3 皿体部-底部片。復元径10.8cm、同底径5cm。釉薬灰緑色透明。素地は灰白色で、微気孔を散見するが堅緻である。焼成良好。柱穴129出土。

#### 白磁(4・5)

4 玉縁鏡口縁部。やや尖り気味の端部を持つ。釉薬はやや灰味がかるが透明。素地は灰白色で平滑である。焼成良好。柱穴30から出土。5 皿底部片。復元底径4cm。内底面に片切形りによる2様を有する。外底面はヘラで釉薬を拭い取って露胎させている。釉薬は若干白濁する。素地は灰白色で堅緻。焼成良好。柱穴75より出土。

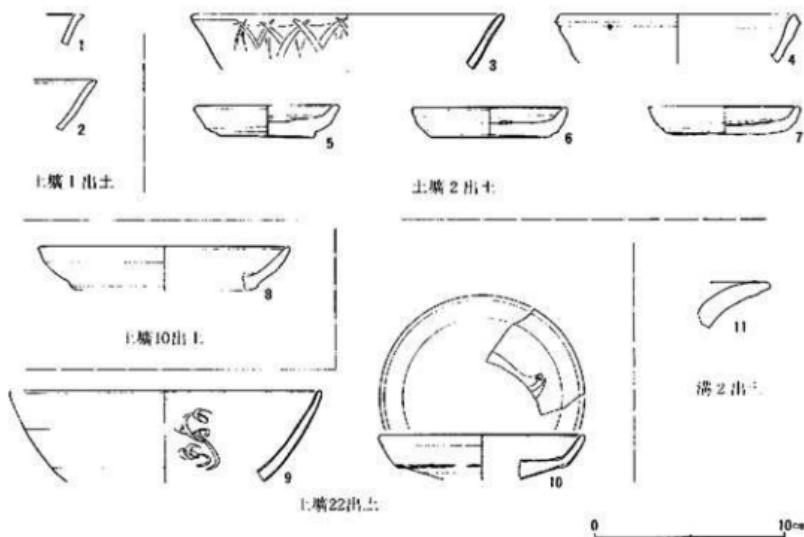
図23 土壙・溝出土遺物

e. 溝2出土遺物 (図23-11)

11—縁美甕口縁部片。端部に強いナデを施して薄手に仕上げている。胎土は胎芯で黄白色。器表近くで灰色を呈し、非常にしまりが良く、流紋が観察できる。内面には黒～暗灰緑色の釉薬が塗られている。焼成良好。

f. 上塙1出土遺物 (図23-1・2)

端反と口元の、二点の白磁がある。

1—縁反碗口縁部。釉薬は白濁して、やや灰味を帯びる。素地は灰色がかった白色で、気孔が多くみられるが、堅く焼き締っている。焼成良好。2—口元皿、または碗の口縁一体部片。釉薬は多少白濁して灰色がかっている。外面に右上から左下へ、内面に左上から右下に走る貫人が認められる。素地は灰白色で結晶状。焼成良好。

g. 上塙2出土遺物 (図23-3～7)

青磁・瀬戸各一点とかわらけ二点を示す。

1—青磁縁連弁文碗口縁～体部上半片。復元口径16.4cm。幅広の連弁文を持ち、口縁部は僅かに外反する。釉薬は暗青緑色で半ば失透。素地は灰色、粘りが強く繰りが良い。焼成良好。内外面の一部に油煤らしき黒色の付着物がある。

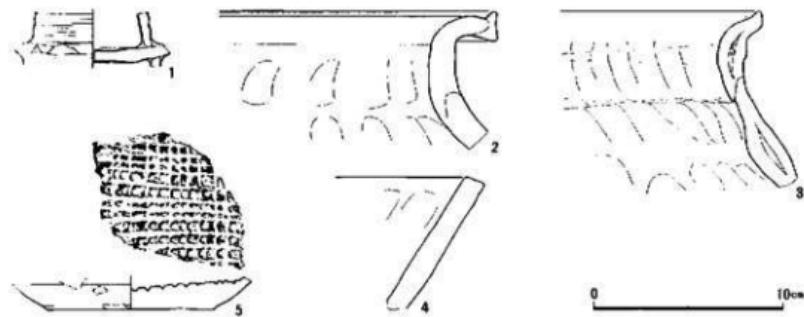
図25 井戸2出土遺物

青白磁・常滑・瀬戸がある。

##### 青白磁 (1)

全形は不明であるが器台の一種であろう。円盤状粘土板の両面に、釉薬の熔着によって円筒を貼り付けている。上側の円筒径(基部)6.3cm、下側円筒径(上端)7.4cm。釉薬は淡水青色で、気泡が多いが透明度は高い。素地は白色に近く、結晶状の割れ口を見せる。焼成良好。

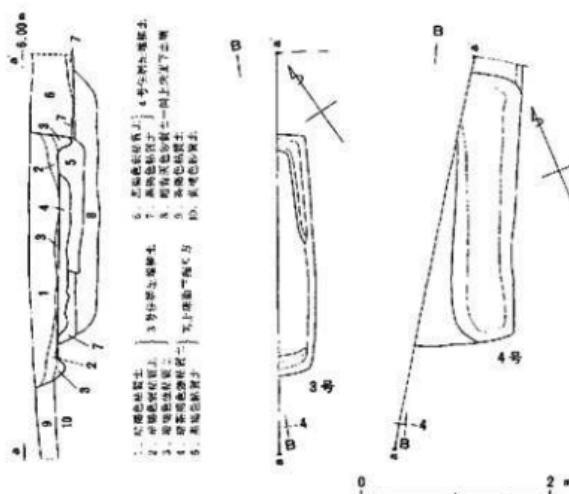
図32 3・4号住居址

壁面はなだらかで(垂直軸から約30°傾斜)、壁高は現況で20cm前後、壁溝はなく、5~8cmの小柱穴が3穴検出された。壁から約30cmを距てた床面に、幅15~20cmの浅い溝があり、これは未確認ながら別の前代の住居址のものである可能性がある。

床面は柔かく、貼床等は認められなかった。覆土は黒褐色粘質土である。

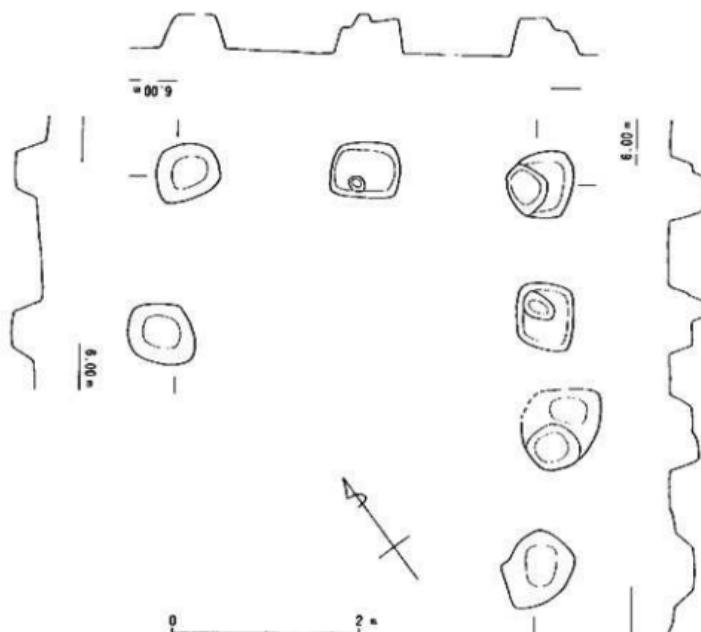
図35 掘立柱建物

第3地点で検出した。柱間が不安定ではあるが、類似の柱穴が並んでいるのでいちおう抽出しておいた。4号住居址と切り合うが本址の方が新しい。また掘立柱建物2とも重複しているが、切り

合った柱穴がなく、先後関係は不明である。確認面は砂層上面。

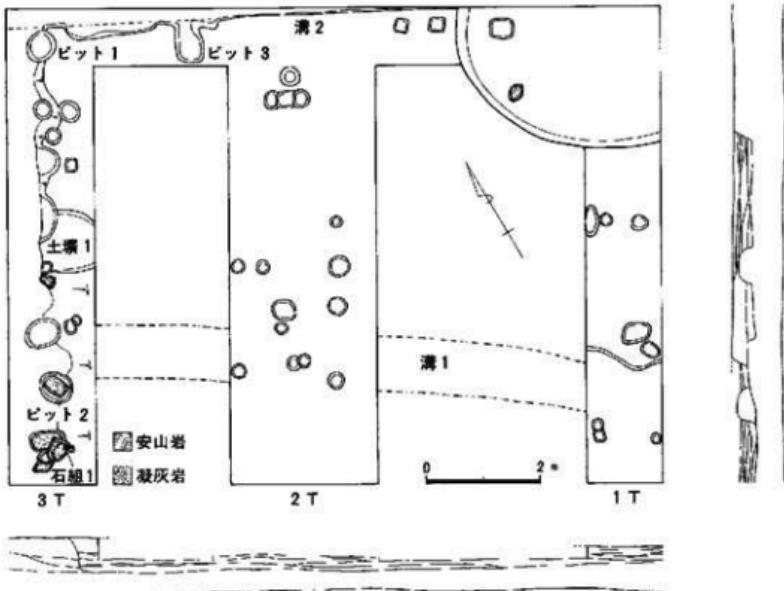
図4 検出遺構平面図及び土層断面図

調査区のはば全城で確認した。調査区北側では溝(?)で区切られ、それ以北は不明である。西側は第3トレンチ(3T.P.)のピット列以西では明確ではないが、無いと言っても良い位である。地形面は5面以上あるが、根切底との関係で第5面までしか確認していない。第1~3面は玉砂利・海砂を多量に含む暗黒褐色上で構成される非常に特徴的な面で、しまりも良い。第2面上にはかわらけを敷きつめ、転圧した地形面があり、炭水化物を非常に多く含んでいた。あるいは火災の跡かもしれない。4・5面は土丹(軟質泥岩)による地形面で、4面は比較的小さな土丹を用いた良質の地形面であるが、5面は大形の土丹による地形で、上面はよくたたき締めされていた。4面上には海砂が一面に18~28cmの厚さで敷かれていた。

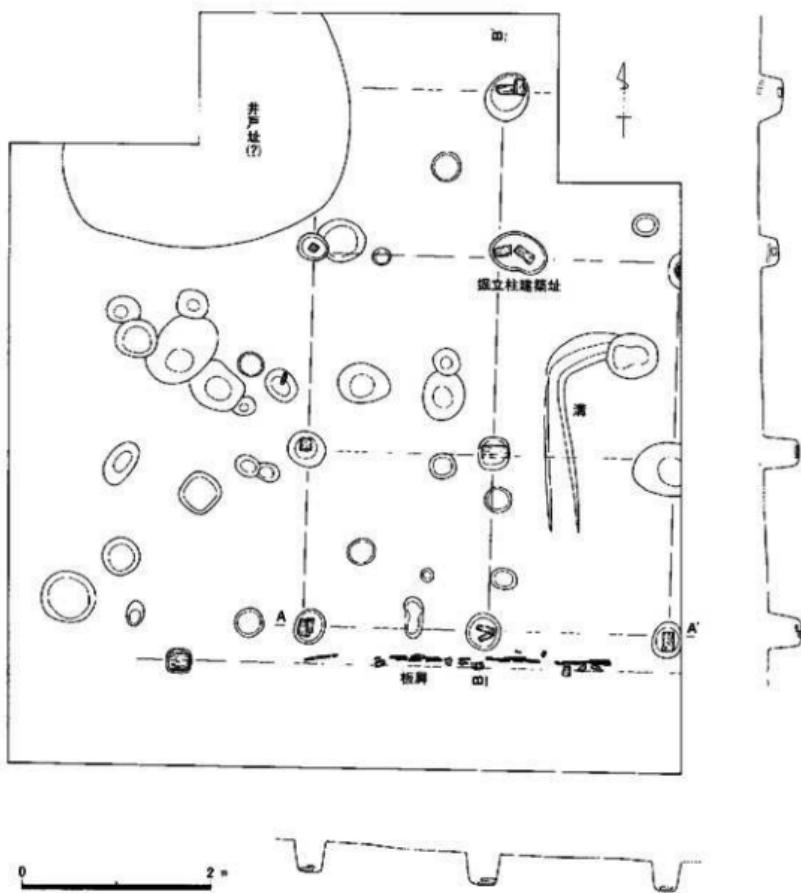
図4 掘出遺構平面図及び断面図

南北から1.9m、2.1m、1.8mを測り一定でない。柱穴覆土は青色小上丹を若干含む黒褐色粘質土である。柱穴は直徑30cm~50cmの不整円形で、深さ18cm~35cmを測り、各々礎板を持つが、調査区東端の中央の柱穴は礎板を持たない。建物の向きは不明であるが、軸線はほぼ正南北を示している。

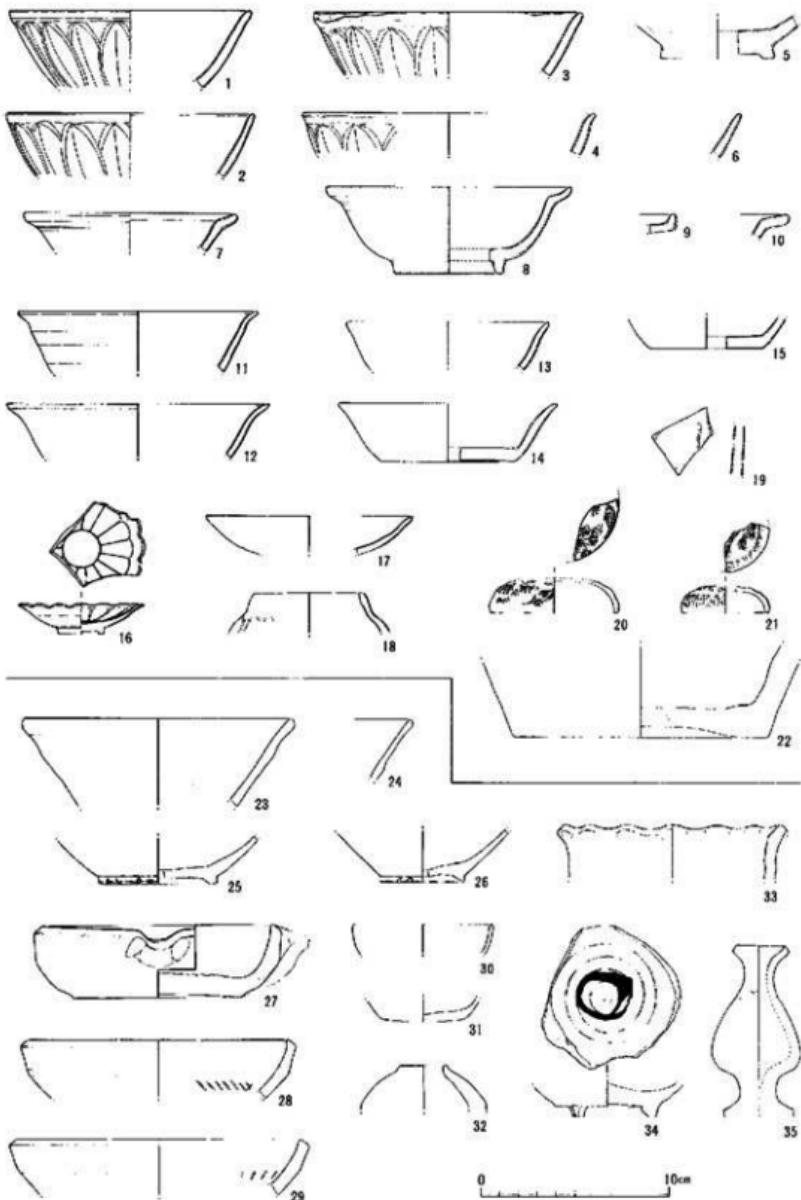
図6 船載陶磁器・美濃・瀬戸

#### 3. 瀬戸窯の製品（図6-27~35、図7-36~42）

27~29はおろし皿である。口縁は直立に近く、口唇部も方形に近い。このタイプのものは嘉慶三年(1324)銘地輪下から出土した例がある。<sup>註1</sup>

35は灰釉の小形仏花瓶である。口縁を半分程欠くだけで完器に近い。

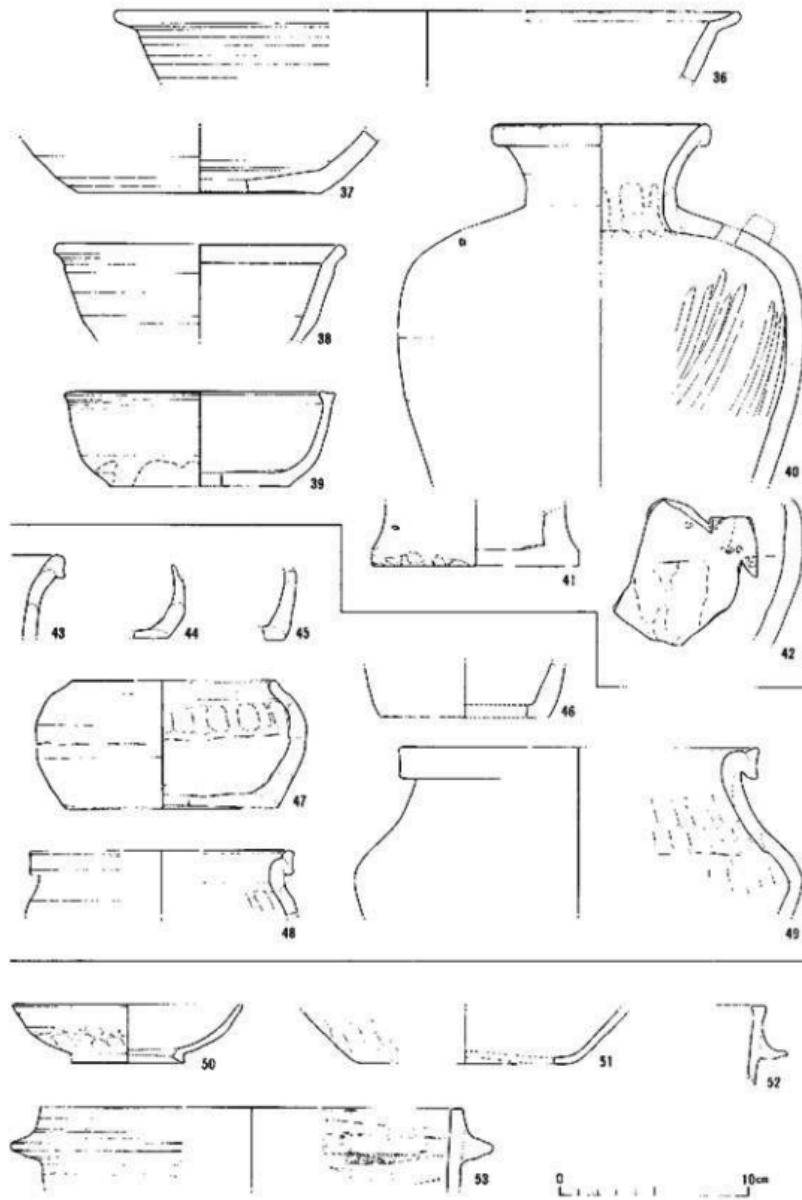
図7 潤戸・常滑(壺類)・土製品

40は灰釉四耳壺である。所謂13Cのタイプであるが、二次焼成のためか釉がかすれて剥落している。炭化物質の上下から一個体分が出土。
