# 鎌倉の埋蔵文化財18

Buried Cultural Properties in Kamakura 18

平成25年度発掘調査の概要

鎌倉市教育委員会

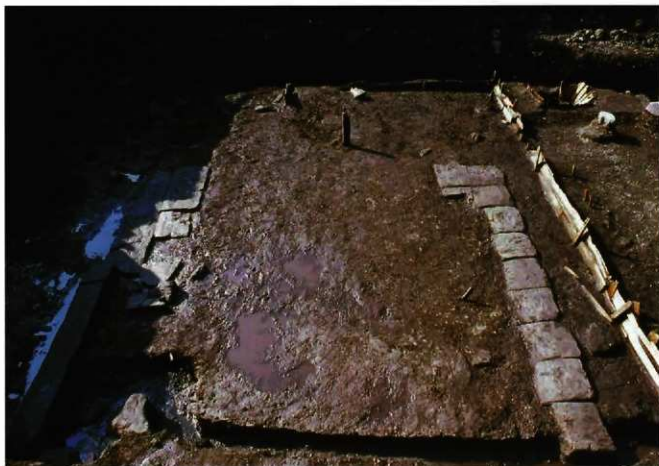
調査地点は浄光明寺の北西約200mに位置し、13世紀前半～15世紀までの建物跡などがみつかりました。鎌倉石を配置した建物跡や囲炉裏、井戸などがみつかり、かわらけや漆器、木製品など多くの遺物も出土しました。鎌倉石が並べられた建物跡(写真1)からは銅製の小像(写真5)がみつかりました。

写真1 鎌倉石が並べられた建物跡(13世紀後半～14世紀)  
(Photo 1) Residence site (late 13th-14th century)

The excavated point is 200m northwest from Jokomyoji Temple, the residence sites (and others) of the 13th -15th century were excavated. The residence site arranged Kamakura Ishi stones (tuff), sunken hearth, wells, kawarakes (earthenwares), lacquer wares and wooden products were found. A small bronze statue (Photo 5) was found from the residence site (Photo 1). It is not clear what type of the statue it was, because no similar statues were excavated in Kamakura ever. Although it is only 6cm tall, even details such as fingers are represented.

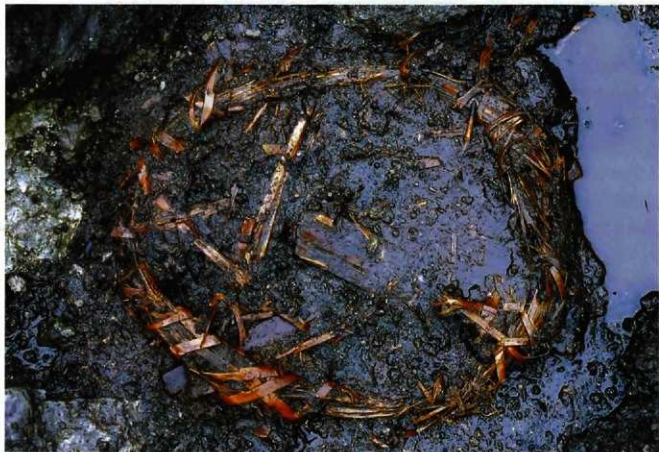
写真2 竹で編まれたカゴの出土状況  
(Photo 2) Bamboo basket

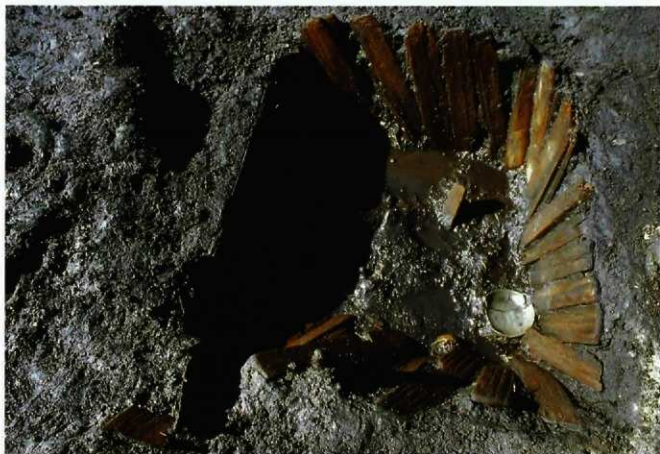
写真3 囲炉裏検出状況  
(Photo 3) Sunken hearth

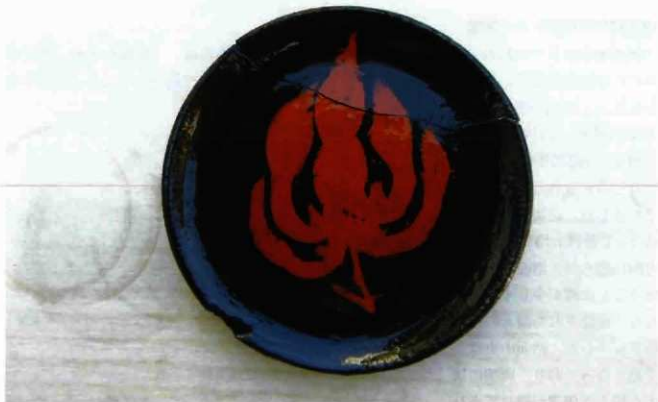
写真4 出土した漆器(花模様)  
(Photo 4) Lacquer wares (flower pattern)

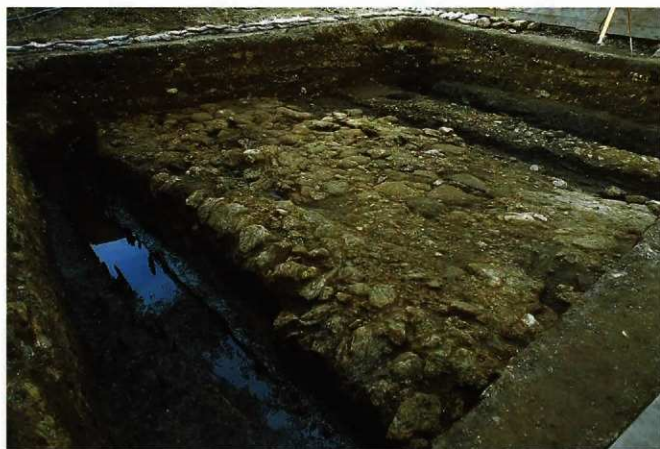
調査地点は若宮大路の二の鳥居より北西へ約130m、小町通の西側に位置します。現在の地形でも鎌倉駅周辺よりわずかに標高が高く、中世の鎌倉でもやや高い土地であったと考えられます。今回の調査で、13世紀初頭から14世紀の終わり頃まで約200年利用されていたと考えられる道路が発見されました。当初、道の幅は約3mで若宮大路に直交する方向に造られ、路面の整備を行うごとに幅が少しずつ広くなり、確認された最大の幅は約5mでした。路面中央はやや高くなっており、両脇には木を組んだ側溝が設けてありました。

写真6 道路 全景  
(Photo 6) Street

The excavated point is 130m northwest from Ni-no-Torii (the second torii gate of Tsurugaoka Hachimangu Shrine) on Wakamiya Oji Avenue, at the west of Komachi-Dori street. A street which is presumed to be used during 200 years from the early 13th century to the late 14th century was excavated. The street was built crossing Wakamiya Oji Avenue. The street was originally about 3m wide, then it expanded gradually and the excavated maximum width was 5m. The center of the street was raised a little higher and wooden gutters were on its both sides.

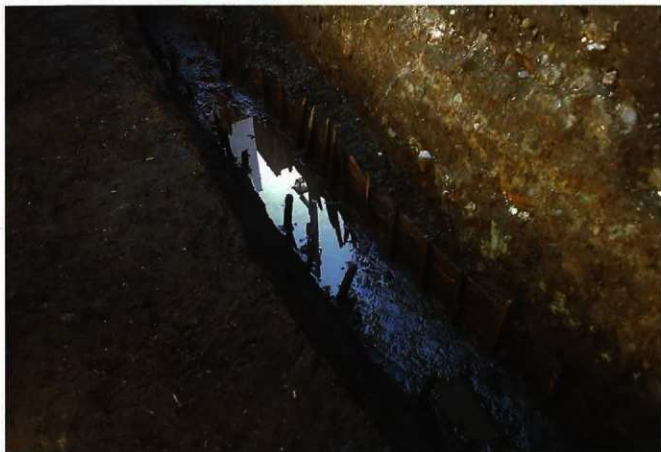
写真7 道路の側溝  
(Photo 7) Gutter

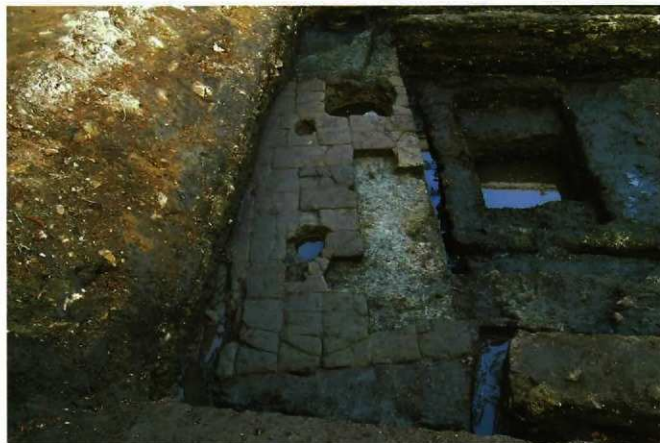
調査地点は鶴岡八幡宮の三の鳥居より西方へ約200m、小町通の西側に位置します。14世紀初頭に造られたと考えられる建物跡や石敷などをはじめとして、13世紀後半～15世紀の遺構・遺物が見つかりました。建物跡は壁や柱材の多くが炭化していたため、火災にあったと考えられます。その西側で発見された石敷は、土を突き固めて整地した上に石を並べて造られたこともわかりました。頑丈でしっかりした造りの建物の跡と考えられますが、はっきりと性格がわかるような遺物は出土していません。また、大量の木製品が発見されたことも特徴の一つです。唐傘の一部(写真21)やハマグリが詰められていた曲物(写真11)なども見つかりました。

写真9 石敷(14世紀初頭)  
(Photo 9) Stone floor (early 14th century)

The excavated point is 200m west from San-no-Torii (the third torii gate) of Tsurugaoka Hachimangu Shrine, at the west of Komachi-Dori street. The remains such as the residence site in around 13th-15th century were excavated. It is supposed that the residence had been destroyed by fire, because almost all of the lumbers used for the residence were carbonized. The stone floor excavated from the west of the residence site turned out to have been placed on the rammed soil. However, the details of the residence are unknown because there were no conclusive relics. In addition, a large number of wooden stuff products was excavated. A part of a Japanese traditional umbrella and a round-shaped Japanese traditional box filled with clam shells were excavated.

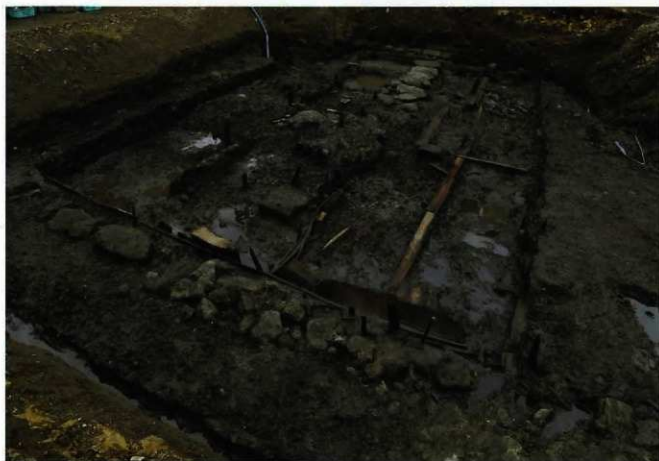
写真10 建物跡検出状況(14世紀初頭)  
 (Photo10) Residence site (early 14th century)

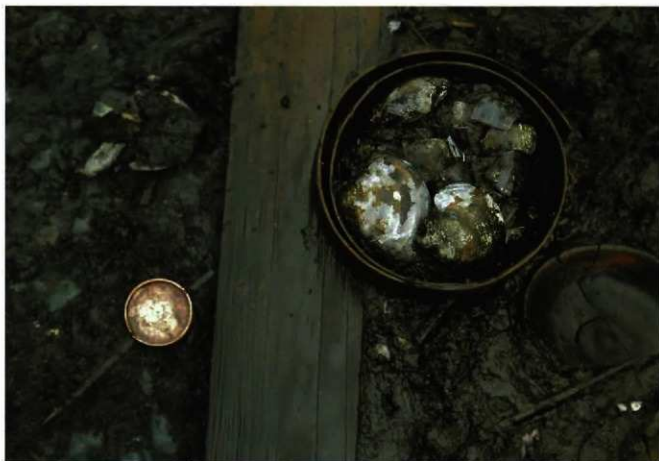
写真11 ハマグリが入っていた曲物(右)と銅製品(左) (13世紀)  
 (Photo11) Round-shaped Japanese traditional box filled with clam(right) Bronze product(left) (13th century)

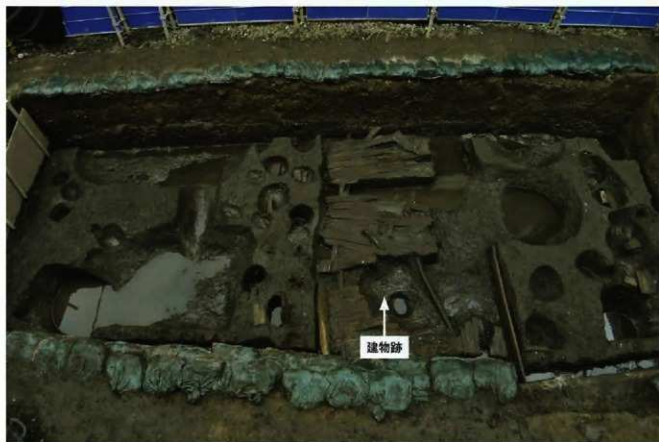
写真12 調査区西側(13世紀～14世紀)

(Photo12) The west side of the remains (13th-14th century)

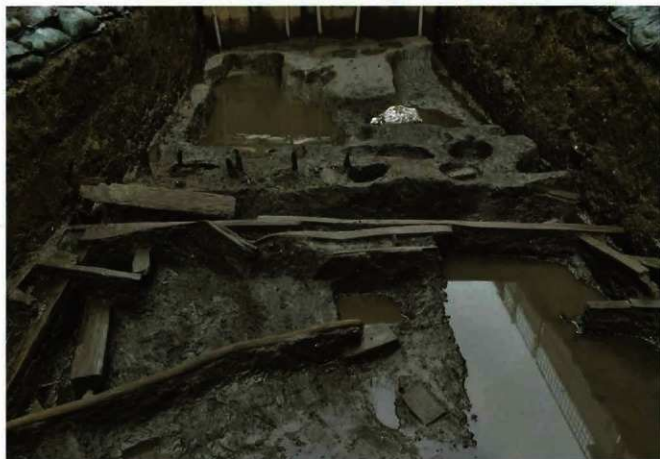
調査地点は鎌倉駅から南に200mに位置し、8世紀～9世紀の溝などと13世紀後半～14世紀代にかけての建物などがみつかりました。壁や床材として利用された板が良好な状態で残った建物跡(写真13)は、13世紀中～後半に造られたと推定され、当時の建物の構造を知る上で貴重な成果です。また、発見された建物跡や溝などは今小路や若宮大路等の道路と方向がほぼ揃っており、当時の町の様子を復元するために必要な情報を得ることができました。

写真13 建物床下検出状況(写真12中央の板を外したところ)  
 (Photo13) Under the floor

The excavated point is 200m south from Kamakura station. The gutters in the 8th-9th century, as well as the building site in the 13th-14th were excavated. The building site which lumbers used for its walls and floors are left in good condition (Photo 13) is a valuable excavation result for knowing the structure of construction at that time. Furthermore, the excavated remains are almost parallel with the streets such as Ima-Koji and Wakamiya Oji Avenue and provide with the essential information of the town at that time.

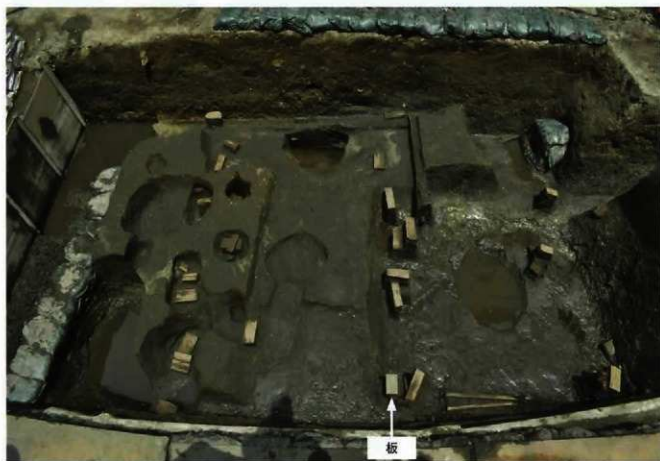
写真14 調査区東側(13世紀~14世紀) (建物の基礎に使われた板が多数残っています)  
 (Photo14) The east side of the remains (13th-14th century)

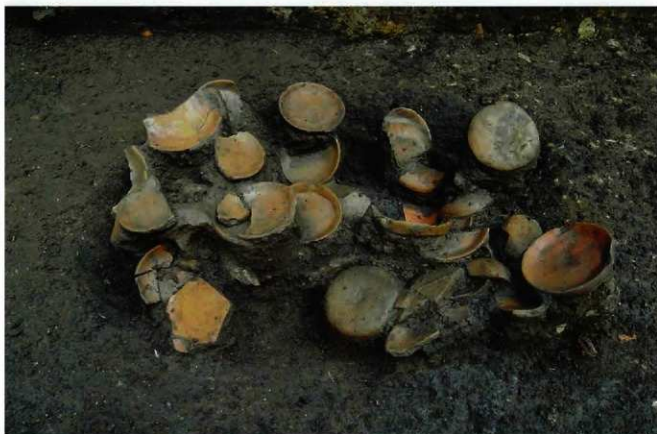
写真15 まとまって発見されたかわらけ(13世紀前半) (Photo15) Kawarake (early 13th century)

13世紀前半～14世紀前半の溝や柱穴の列などがみつかりました。発見された溝は若宮大路に直交するように造られていました。その北側には溝と並行になるように柱穴の列が造られており、土地を区画する施設の跡ではないかと考えられます。また、柱穴の列は溝に対して直交して並んでいるものもありました。まとめて出土したかわらけは炭化した穀物と一緒にみつきり、非常に出土量が多いことから、宴会や儀礼などで使われ、一度に捨てられたものと考えられています。

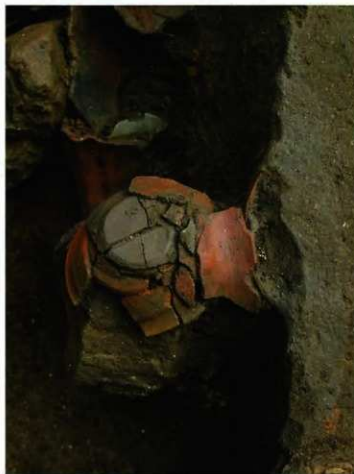
写真18 カマド内出土 土器  
(Photo18) Earthenware

残りの良いカマドの付近から遺物がまともって出土しました。古代の住居に多くの遺物が発見されたことは、中世以前の鎌倉の姿を知る上で、貴重な成果といえます。この調査地の周辺では古代の遺物が出土した事例がいくつかあり、この地域に古代のムラがあったと考えられます。

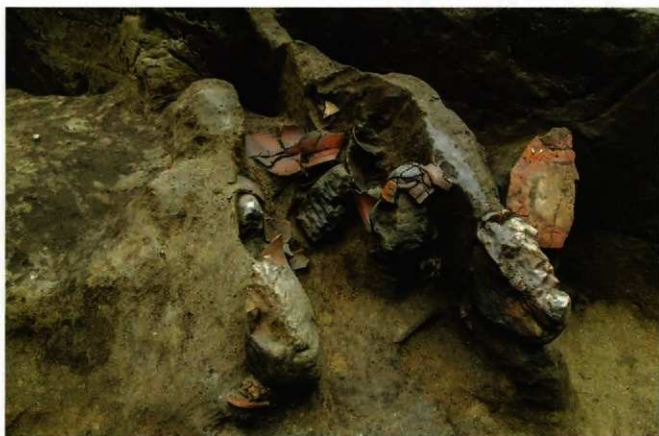
現在の地表から約2mの深さで、カマドを持つ9世紀代の住居跡が1軒みつかりました。

写真19 発見されたカマド  
(Photo19) Oven

The excavated point is 50m north from Yuigahama Station of Enoshima Electric Railway. The residence site with an oven in the 9th century was excavated about 2m deep from the ground. The oven was left in good condition, and a lot of relics were excavated around it. The discovery of the ancient residence site and the relics were valuable excavation results for knowing the state of Kamakura before the medieval period. There are some cases that ancient relics were excavated around this point, and it is supposed that an ancient village existed in this area.

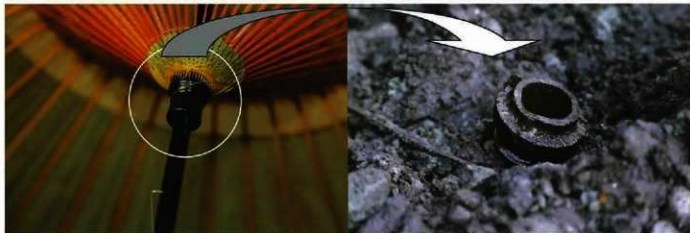
写真20 左 現代の唐傘の拡大写真 (Photo20) Bamboo-and-paper umbrella (today)

写真21 右 若宮大路周辺遺跡群(雲ノ下一丁目148番4ほか) 出土木製品 唐傘の一部(ろくろ) (P6参照)

(Photo21) Wooden product (part of Japanese umbrella)
