山 川 陵

－史跡指定に係る調査報告－

2023（令和5）年3月

那霸市

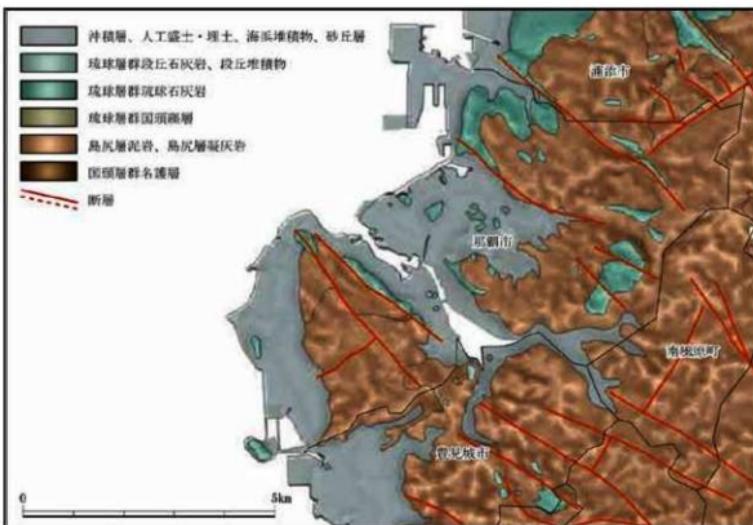
第1図 地質分類図

那覇市一帯の地質は、下位から上位へ数百年前（新第三期鮮新世）の島尻層群、50～70万年前（第四期更新世）の琉球石灰岩、1万年～現在（完新世・現世）までの沖積層及びサンゴ礁堆積物などに分けることができる。島尻層群は下位から上位に豊見城層・与那原層・新里層に細分され、那覇市一帯には豊見城層の一部と与那原層の一部が分布している。特に豊見城層中の砂岩優勢層（方言名：ニービ）は那覇市一帯に広く分布し、地表での鍵層となっている。与那原層は宇栄原一帯、県道82号線（通称：環状2号線）沿いの古島・首里・識名一帯、石嶺などの市境付近に広く分布している。琉球石灰岩は首里台地・識名台地・天久台地・那覇空港自衛隊施設一帯・波上・牧志・楚辺などに分布している。沖積層及びサンゴ礁堆積物は旧那覇市街地を中心としてその沖合海底下まで広く分布している（第1図）。

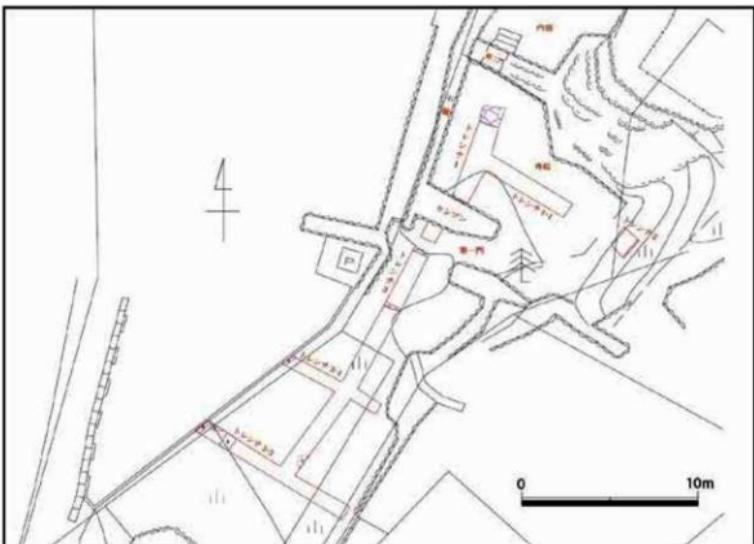
第9図 試掘調査の範囲

今回の試掘調査では、山川陵の第二門（石門）とヒンブンの間部分（外庭）に南北に延びる（5.0m×1.0m）のトレンチ1、（5.0m×1.0m）のトレンチ1-1を設定し、東の石牆部分には（1.5m×1.0m）のトレンチ2を設定した。ヒンブンの入口から敷地南方向に向かって（15.0m×1.0m）のトレンチ3、（6.0m×1.0m）・（10.0m×1.0m）のトレンチ3-1・3-2を設定して実施した（第9図）。

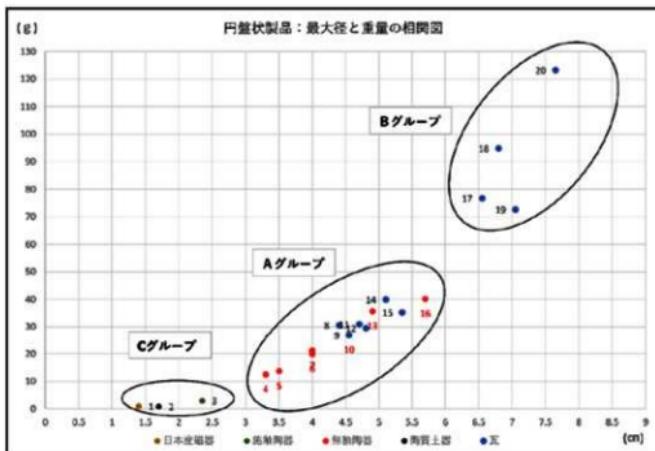
第 26 図 円盤状製品の最大径と重さの相関図

円盤状製品 20 点を第 31 図に図示し、個々の特徴を第 19・20 表に記した。剥離は片面、または内外両面からのものがある。片面剥離でも厚みのあるものは、周辺部に細かい調整剥離を施し、整形している。材質の種類は、日本産磁器、施釉陶器、無釉陶器、陶質土器、瓦である。その内日本産磁器、施釉陶器、陶質土器は 1 点ずつ、無釉陶器は、7 点、瓦は、10 点の出土であった。20 点全て胴部片を利用した製品であった。

最大径からグループが 3 つに分けられる。

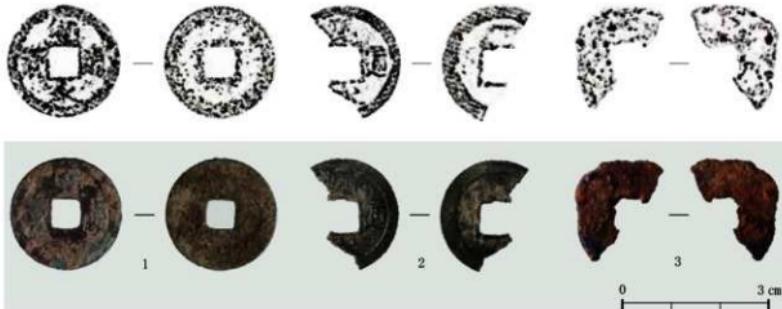
第27図 (図版49) 錢貨1～3

1は「寛永通宝」で完形である。表、裏面ともに鏽、汚れが付着しているが、縁の段や文字などは判読できる。特に裏面は付着物が多く縁の段は不明瞭になる。2も「寛永通宝」と見られる。残存率1/2の破損資料。「寶」の文字が欠けている。表、裏面ともに縁の段、孔縁など明瞭に確認できる。3は銭種不明で残存率1/2の破損資料。表、裏面ともに鏽が厚く付着し、文字など判読できない。鏽の上から僅かに縁の段が確認できる。孔の形状は方形と見られる。

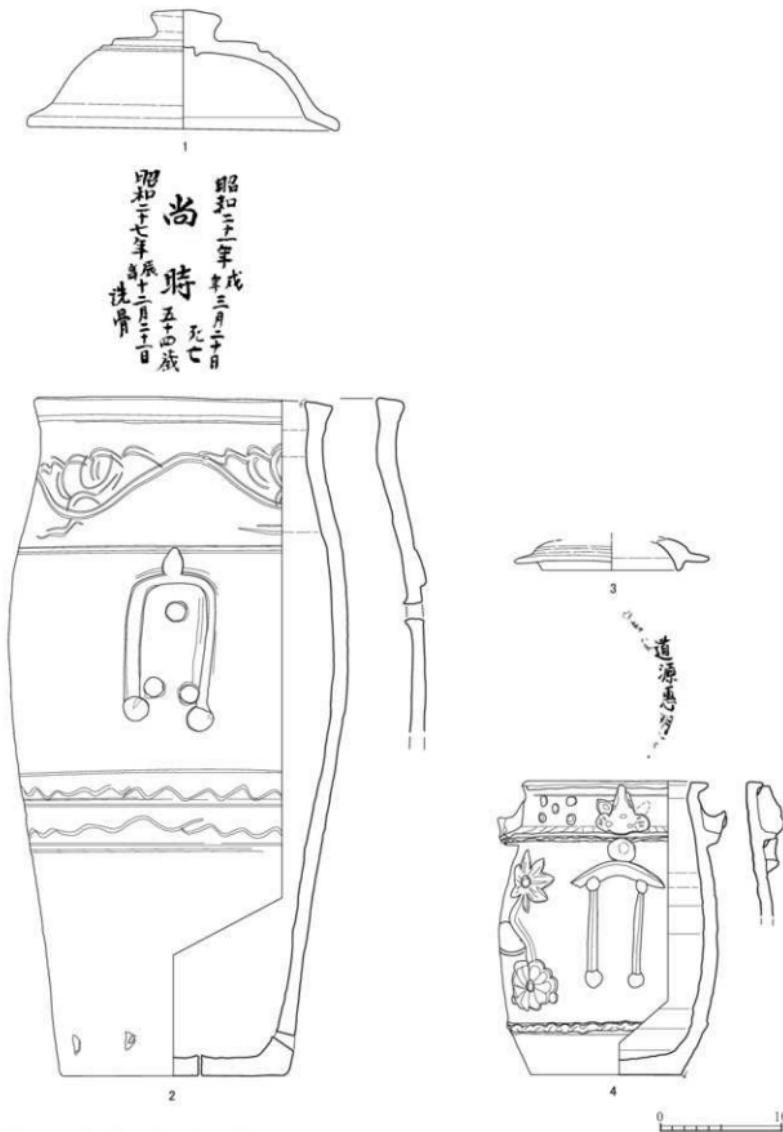
第28図 (図版50) 藏骨器

陶製壺形藏骨器：蓋（1）、身（2）

瓦質火葬用藏骨器：蓋（3）、身（4）

3 と 4 は、瓦質の火葬用の蓋と身である。3 は、蓋で摘み部は欠損している。口縁端部は丸味を帯び水平に廻る。内面は白土で塗布され、その上に銘書が見られるが上部欠損の為、一部しか判読できない。4 は、底付き有頸壺型の身である。口縁部は外側に突き出した形状で、上部は平坦になる。肩部には瓦屋根を模した底が廻る。屋門は貼り付けのアーチ状、ほか頸部は屋根の棟飾りで区画された中に小ぶりの丸文を 5 個ずつ配置する。棟飾りは正面に獅子を、左右と後には平らな面飾りを配する。屋門の左右に蓮華を貼付ける。蓮華の貼付文の間に叉状具で華文（花びら 4 枚）を描き、5 個配す。腰部に凸状の押圧した紐状文を貼付け、廻らす。外面に黄緑色の着色を施すが風化の為か剝がれた部分も見られる。屋門内は露胎である。

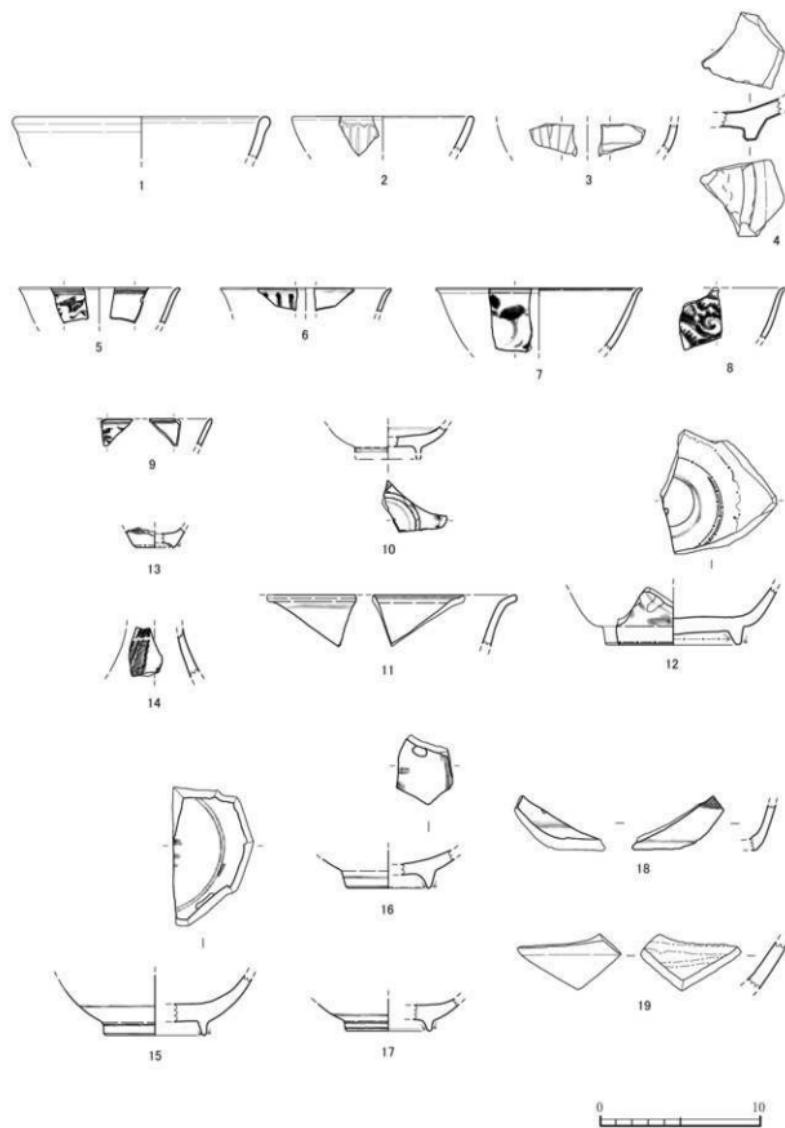
第29図 (図版51) 青磁: 碗 (1~4)

青花: 碗 (5~10)、鉢 (11・12)、小杯 (13)、瓶 (14)
本土産陶磁器: 碗 (15~17)、不明 (18・19)

1は、碗の口縁部で無文の玉縁碗である。口縁部は僅かに外反する。内外面に粗い貫入が見られる。2も碗の口縁部である。外面に細蓮弁文を施す。剣先は丸味を帯びる。内面に貫入が見られる。3は、碗の胴部資料である。外面に細蓮弁文を施す。内面に線彫りの文様が見られるが、構成は不明である。内面に貫入が見られる。4は、碗の底部である。残存部全体に厚く釉が施されるが、発色は鈍く白濁している。釉が厚い為か器面にピンホール、高台脇に亀裂が見られる。外底面、疊付けに多量の砂が付着している。

5は、外反碗の口縁部である。内外面ともに、口縁部に圓線を2本ずつ廻らす。外面胴部に文様が見られるが、破片のため構成は不明である。6も外反碗の口縁部である。内外面ともに、口縁部に圓線を2本ずつ廻らす。外面胴部に梵字文が見られる。7も碗の口縁部で外反する。内外面ともに、口縁部に圓線を1本ずつ廻らす。外面胴部に草花文を施す。8は、口縁部が僅かしか残存していないが、碗と見られる。外面胴部に唐草、渦巻きなどの文様が見られる。構成は不明である。9は外反碗の口縁部である。内外面ともに圓線を1本ずつ廻らす。外面胴部に草花文を施すが、小破片のため構成は不明である。10は、碗の底部である。内外底に2本ずつ、高台に3本の圓線を廻らす。外面に文様が見られるが残存部が小さいため文様及び構成とも判然としない。外底面に銘款らしき痕が見られる。11は、鉢の口縁部である。口縁部が大きく外側に折れる器形である。内外面の口縁部に幅広の圓線を1本ずつ廻らす。12は、鉢の底部である。外面に文様（菊花？）が見られるが、破損のため構成は不明である。内底面に圓線を1本と蛇の目釉刺ぎを施す。疊付けは露胎となる。13は、小杯の底部である。外底面は中心部に向かい反り、基筒底となる。外面に文様の一部が見られるが、形状及び構成は不明である。疊付けは露胎となる。14は、瓶の頸部である。外面に芭蕉文が見られる。文様の上部付近は文様が横に断絶し、白くなる部分が見られる。型の繋ぎ目と見られる。

15は、碗の胴から底部にかけての資料である。外面腰部と高台に1本ずつ、内面に2本の圈線が廻る。内底面に文様の一部らしき痕が見られる。文字の可能性もあると見られるが、破損のため不明である。内面に重ね焼きの痕、あるいは釉薬が一部剥がれた様な痕が複数見られる。豊付けは露胎となる。16は、碗の底部である。内面に圈線が2～3本廻る。圈線の下1本は途中で途切っている。内底面に文様が見られるが、構成は不明である。豊付けは露胎となる。17も碗の底部である。外面に1本、高台に2本の圈線が廻る。内外面に細かい貫入が見られる。豊付けは露胎となる。18は、胴部資料である。器種は破片のため判断できないが、碗か鉢と見られる。外面に文様の一部が見られるが、構成は不明である。内外面の腰部に1本ずつ圈線が見られる。内面の圈線は上に向かい滲みが見られる。
