## 第5章　まとめ

### 第1節 伽藍地の範囲と伽藍配置

ふりがな	こうづけこくぶんにじあと							
書名	上野国分尼寺跡							
著者名	遺跡範囲確認調査報告書							
卷次								
シリーズ名	高崎市文化財調査報告書							
シリーズ番号	第494集							
編著者名	田辺芳明 金子智之							
編集機関	高崎市教育委員会							
編集機関所在地	〒370-8301 群馬県高崎市高松町35-1							
発行年月日	2023年 3月 31日							
ふりがな 所収遺跡名	ふりがな 所在地	コード		北緯	東経	調査期間	調査面積	調査原因
		市町村	遺跡番号					
上野国分尼寺跡	群馬県高崎市 東園町	10202	1次 679 2次 707 3次 735 4次 760 5次 803	36° 23' 39" ~ 36° 23' 44"	139° 01' 38" ~ 139° 01' 45"	2016.09.26 ~ 2020.08.28	2287m <sup>2</sup>	保存目的

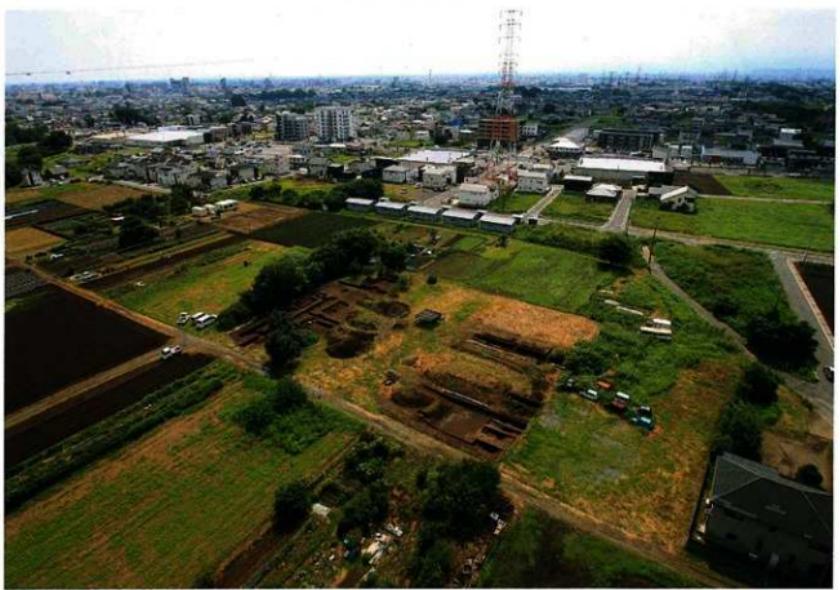
西面回廊跡(11トレンチ)・伽藍地西辺(10トレンチ)調査状況 北西→

西辺では10トレンチを設定して調査したが、明確な築垣跡を見出すことができなかった。なお、東辺の築垣推定ラインを伽藍中軸線で西へ折り返して、西辺の築垣推定ラインを設定したところ、同ラインと重なる位置に溝(SD1)が存在することが判明した。現時点ではSD1が伽藍地の区画に関わるものと判断し、伽藍地西辺判定の根拠とした。

3) 伽藍地西辺区画について 今回の調査では伽藍地西辺では区画と関連する溝(SD1)を確認したが、築垣など遮蔽を目的とした施設の痕跡は明確では無く、後世の開墾等で築垣が削平された可能性が高い。ただし、SD1及び周辺における瓦片の出土が、北辺や東辺の調査区と比べると顕著に少なく、このことから西辺区画施設は築垣ではなく、板塀など簡素な構造であった可能性が高い。上野国分尼寺の付属院地は、河川が近い伽藍地の東側には求めにくいことから、北側あるいは西側に存在したと推定される。仮に大衆院が西側に存在したとすれば、伽藍地西辺の区画が簡素な理由を示すことになる。

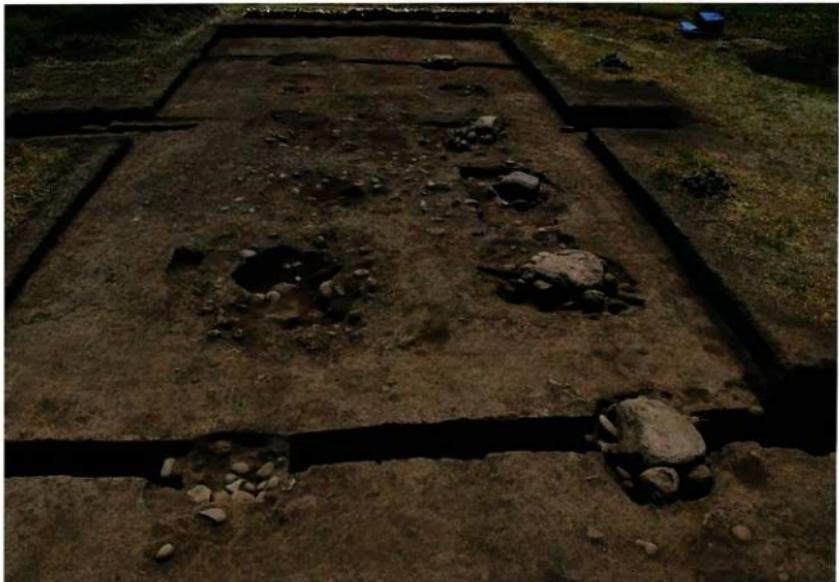
東面回廊跡(15トレンチ) 北→

① 規模・構造について 回廊は金堂南面底の間にとりつき、未調査ではあるが中門にとりつくものとみられる。北西隅でほぼ原位置の礎石が残存し、南東隅では礎石は失われるが原位置を留める根石がみられたこと、さらに東面回廊北半部で内筋柱列の礎石5か所が原位置に近い状況で残存していた。このことから建物規模が概ね判明し、単廊で梁行4.2m(14尺)で隅間が4.2m(14尺)四方、東西・西面の柱間は3.0m(10尺)、北面では3.6m(12尺)の等間となる。回廊建物の平面形はやや東西に長い矩形で、規模は回廊四隅の柱芯々距離で東西52.8m(176尺)・南北41.4m(138尺)である。基壇は版築や盛土で築かれ、15トレンチの所見から幅8m程度であったと推定され、内側・外側柱列から基壇縁までの平坦部には黄橙色系のシルト質土が貼られていたとみられる。なお、基壇外装は不明である。

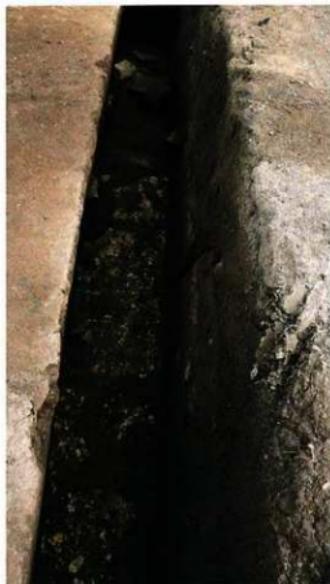
回廊北東隅内側地業下部の凝灰岩敷き込み  
(13-2トレンチ) 南→

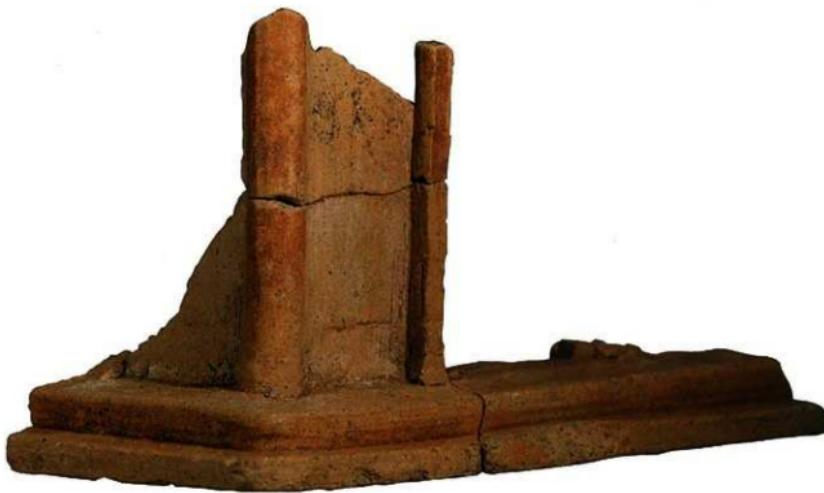
瓦塔 西面回廊外側裾(11-1Tトレンチ)から出土

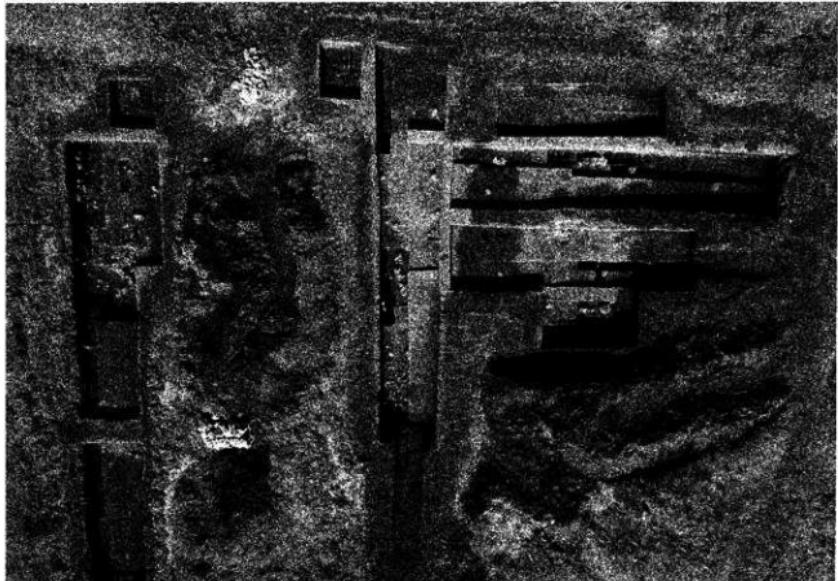
回廊跡南東隅全景(8トレンチ) 上が北

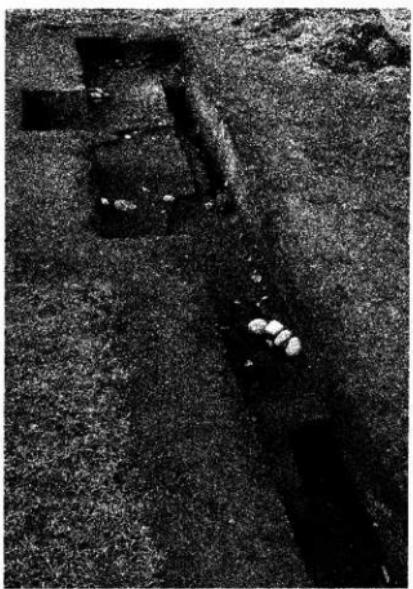
西面回廊跡(11-2Hトレチ) 東→

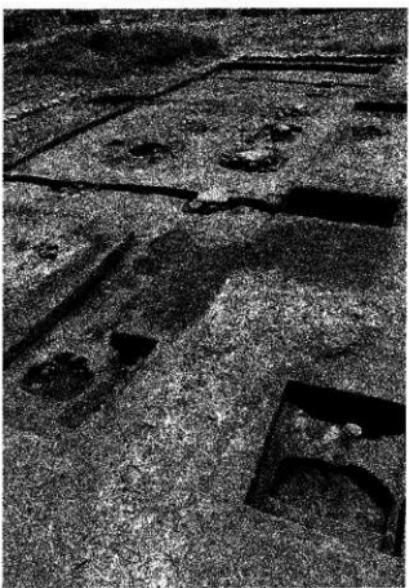
回廊跡南東隅から東面回廊跡(15トレンチ) 北西→

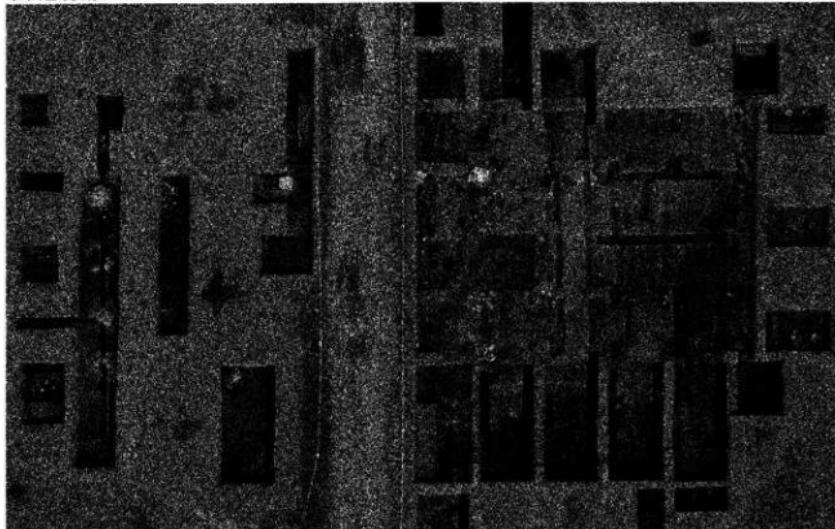
尼坊跡西半部全景(3・4・トレンチ679) 上が北

① 規模・構造について 昭和 45 年(1970)の調査個所を含めるとほぼ全域が発掘されている。礎石は 10 か所で存在が知られていたが、今回、このうちの 6 か所の残存を確認し、このほかの抜き取り痕跡から身舎は桁行 15 間の 10 尺等間(45.0m・150 尺)、梁行 2 間で南北に各 1 間の庇がつく 8+10+10+8 尺(10.8m・36 尺)の切妻造建物であることが判明した。なお、昭和期調査で講堂跡(桁行 6 間)と推定された際に東側棟持柱のものとされた礎石(残存せず)は棟通り房境柱のものである可能性があるが、このほかには房境柱の痕跡は確認できなかった。なお、基壇構築面は広範囲に失われ、縁部の形状や基壇外装は不明である。また、基壇裾部に黄褐色系粘性土が厚さ 5~20 cm で貼られており、同粘性土の分布から、基壇の平面規模は掘込地業部分の平面規模(東西 51.3m・南北 13.6m) よりわずかに広がるとみられる。

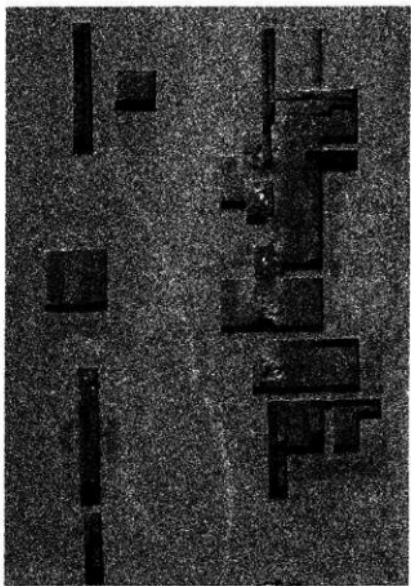
尼坊跡東側(3トレンチ735) 上が北

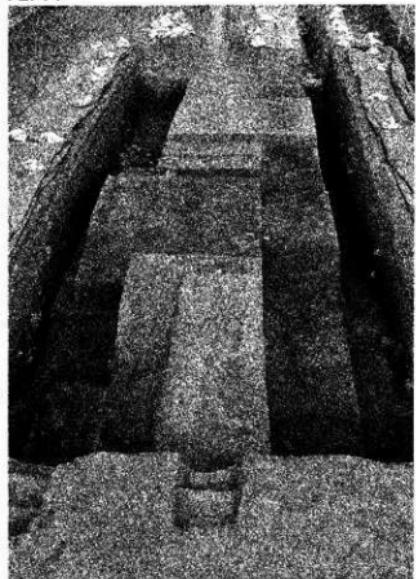
伽藍地北辺 築垣基部(9トレンチ) 南→

1) 範囲の判定 尼寺の伽藍地周囲には僧寺同様に築垣や溝が廻ることが推定されたため、調査ではまず築垣跡の確認に努めた。この結果、9トレンチで北辺築垣の一部が確認され、伽藍地北辺を確定する根拠となった。また、5・6・6トレンチの調査で、築垣北東隅から南に、東辺築垣基部残痕と判断される高まりが連続してみられたことで伽藍地東辺を確定するための根拠を得た。南辺築垣は、平成12年の前橋市教育委員会による確認調査で、南東隅及び南西隅の基部とされる遺構が確認されたことなどから、高崎・前橋の行政境に重なるように存在することが指摘されており、今回、両市が連携して調査を進めたところ、高崎市側では7トレンチで築垣の内側に沿う溝状の掘り込み、前橋市側では築垣外側に沿う溝をそれぞれ確認し、築垣の痕跡は未確認だが、両者間に存在していた可能性が高く、従来の知見を一步進めることができた。

① 築垣の構造について 現状では、築垣の上部構造が判明したのは北辺築垣のみである。東辺及び

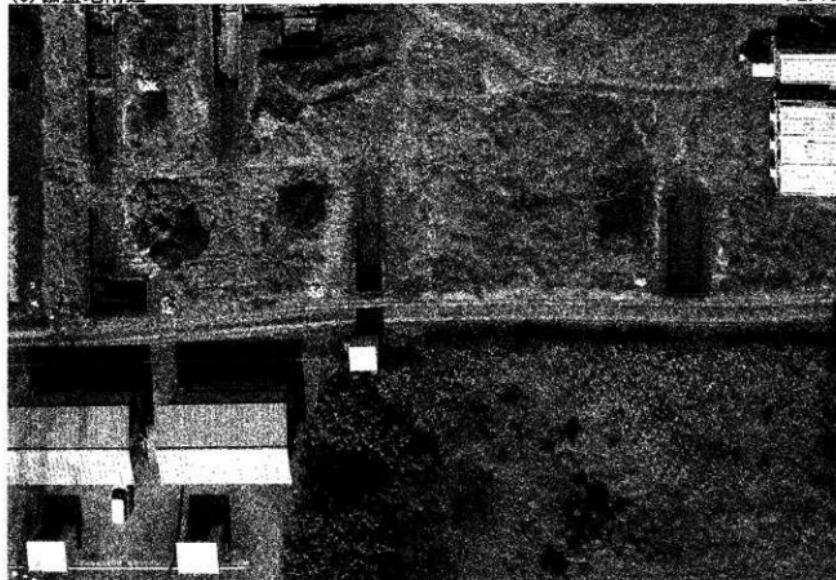
伽藍地南辺(7トレンチ) 上が北

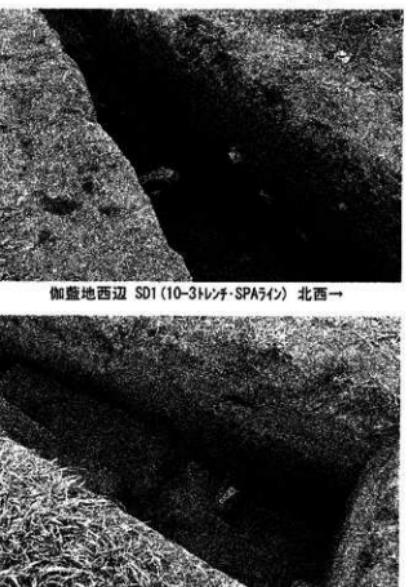
伽藍地西辺 (10-3トレンチ西端・SPAライン) 北西→

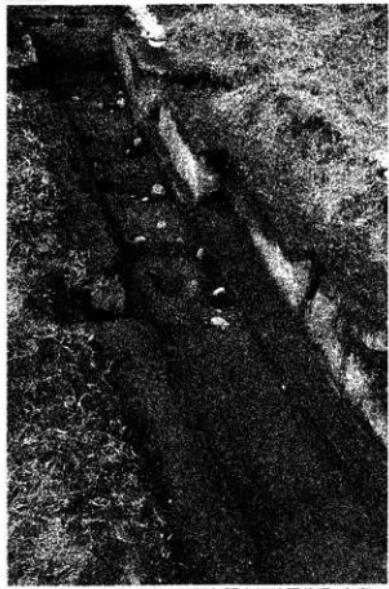
伽藍地西辺(10-4T) 昭和52年調査区確認状況 南東→

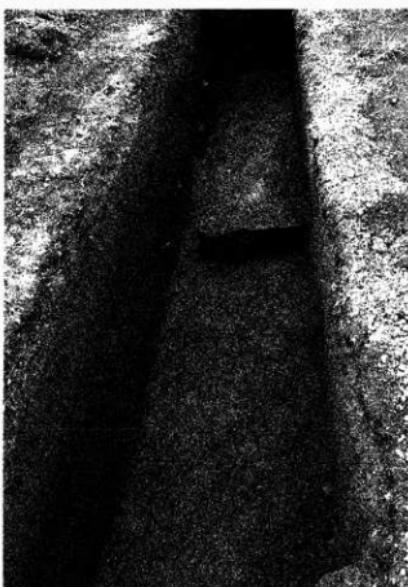
伽藍地西辺(10-6T) 西→

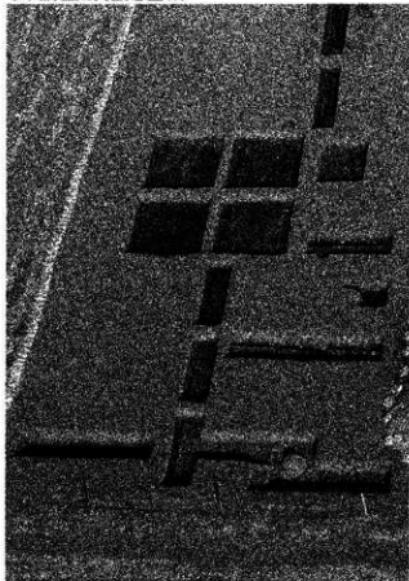
講堂跡推定箇所(3レンチ735) 南→

今回、主要建物のうち尼坊の規模・構造が判明した。一方で金堂や回廊は未調査部分が多く、講堂は礎石2か所のほか建物痕跡を特定できる所見は得られていない。こうした中で、現時点で可能な限り伽藍配置の復元を試みた。

② 建物配置 伽藍の主要堂宇は、北から尼坊・講堂・金堂・中門の順で直列方向に南面して配されたと判断され、調査で伽藍配置が判明した他国の例を見ても標準的な配置であったとみられる。なお、講堂は現時点で建物位置を特定できず、残存する礎石2か所の位置及び金堂・尼坊の規模が類似する上総国分尼寺の講堂(四面庇付五間堂)を参考とし桁行17.7m(59尺)・梁行12m(40尺)に復元した。また中門は、上総国分尼寺中門の基壇範囲(東西40尺・南北29尺)を参考とした。
