発掘調査 報告 2023

独立行政法人 国立文化財機構
奈良文化財研究所

藤原宮大極殿院の調査

一第 210 次

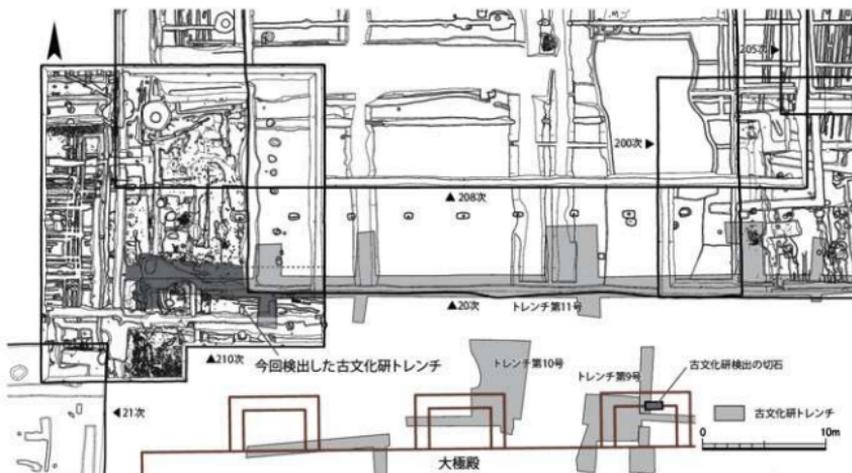
図4 大極殿後方のトレンチ配置図 1:400

(古文化研トレンチ第11号とその他のトレンチの位置関係は今回の調査成果にもとづいて微調整をおこなった)

近代水路の設置にともなう掘削および古文化研の調査によって大きく削平されていることを確認した。古文化研トレンチは今回の調査区中央部南半に東西方向に位置し、最大幅2.4m、遺存する基壇上面から最深0.9mを掘り下げ、底面は地山層に到達していた(図4)。これは、古文化研の報告にある土層図の記録とも一致する。こうした状況をふまえて、古文化研トレンチ、第20・21次調査区の土層を観察しつつ、未調査区の藤原宮期の遺構検出をおこなった。藤原宮期の遺構検出後は、遺構への影響が最小限となるよう、宮廃絶後の耕作溝や後世の攪乱を一部拡張する形で、計10ヵ所のサブトレンチを設定し、宮造営期の遺構検出や藤原宮期の遺構の造営手順の検討をおこなった。また、SX11650上面における礎石据付痕跡の確認、宮造営期の掘立柱列の規模と構造の把握のため、SX11650および、大極殿後方西回廊SC11640の棟通りに沿う東西方向のサブトレンチを設定した(図5)。また、これらのサブトレンチを利用して、後述の地質学的調査をおこなった(図6C・D断面、図7J断面)。

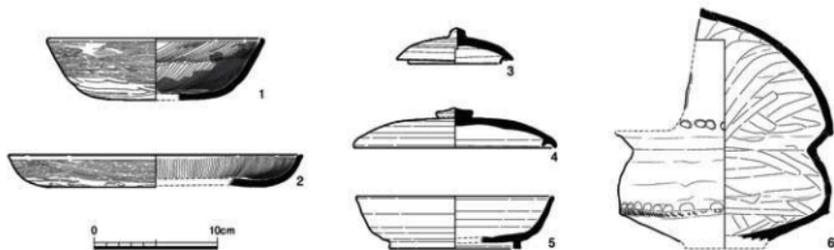
図10 第210次調査出土土器 1:4

1・2は飛鳥Ⅳの土師器。1は杯A。内面に二段放射暗文、口縁部内面と底部内面に各1条の螺旋暗文を施し、外面は下半を横方向のヘラケズリ、上半を横方向のヘラミガキで仕上げる。内面には漆が付着する。復元口径17.7cm。径高指数28.7。口縁部残存率18.1%。2は皿A。内面に左上がりの一段放射暗文を施し、口縁部外面は横方向のヘラミガキ、底部外面は一定方向のヘラケズリにより調整。復元口径23.9cm。口縁部残存率17.2%。

3~5は須恵器。5は杯B。底部外面はヘラ切り後に口口ナデ調整。復元口径16.1cm。同じ基壇土から出土

したことから、1・2と同時期と考えて大過ないだろう。口縁部残存率21.4%。3は杯G蓋の完形品。薄手のかえりが外端部より下方に顕著に突き出る。頂部外面から外端付近まで回転ヘラケズリを施す。外端径9.4cm。飛鳥Ⅰ～Ⅱか。4はかえりをもつ杯蓋。頂部外面から外端部付近にかけて回転ヘラケズリ、内面には不定方向のナデを施す。復元外端径16.5cm。飛鳥Ⅳ。口縁部残存率45.8%。

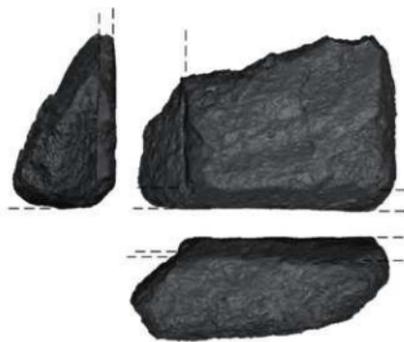
図11 SC11640東南隅礎石据付穴出土の凝灰岩切石 1:6

図11は、SC11640南側柱東端の礎石据付穴の根石として用いられていた凝灰岩切石である(PL10-2)。残存長31cm、残存高21cm、48kgで、2面が成形時の状態をとどめる。本来は方形に加工された切石を断面三角形に切り

欠いており、礎石底面に楔状に差し込むように設置することで、礎石の安定化を図ったものとみられる。残存する2面のうち、むかつて正面には一部、チョウナケズリの痕跡を残す。底面との境界付近には、角度約45°、斜面長3.5cmの面取加工を施しており、左側面には深さ1.8cmの浅い掘り込みが遺存する。基壇外装石でこうした面取加工が残る例は珍しいが、高松塚古墳石室の南・北壁石では、底石の段に接触する下端部分に同様の面取加工が施されている。基壇外装石でそうした段に接するような部位としては、地覆石上に置かれる羽目石ないしは東石の下端が候補となる。その場合、左側面の段差はやや掘り込みが浅い懸念もあるが、東ないしは、それを受けるための羽目石側の仕口となる可能性があろう。いずれにしても、本例は他の殿舎の造営時の廃材が転用された

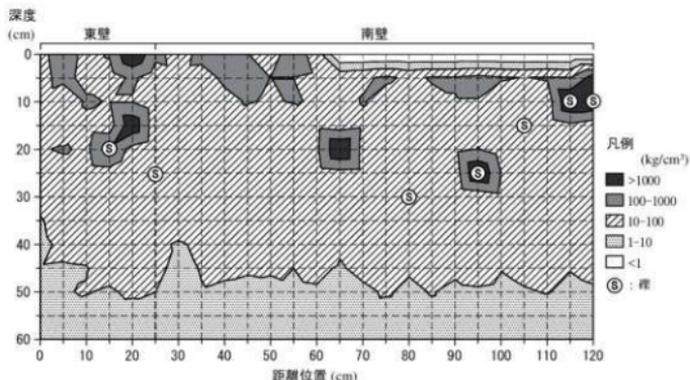
図12 調査区中央トレンチ東壁および南壁(図6DおよびE断面)における礎石据付痕跡周辺地質的支持力強度調査

調査をおこなった集石遺構SS11665周辺の露頭(図6DおよびE断面)は、大極殿後殿SB11650基壇の構成土であり、その上面において、厚さ約0.1m、直径約0.9mの不整形を示す集石遺構を検出している。支持力強度の分布はややムラがあるものの、集石の直下付近で100kg/cm²を超える高い値を示す。一方、基壇土およびその下位層となる基盤整地土上部の支持力強度は10～100kg/cm²で、全体として層の下位に向かって、低い値を取る。さらに下位の基盤整地土下部では、1～10kg/cm²と極めて低い値を取り、かなり緩い堆積土であることがあきらかとなった。

これらの分布について、大極殿北面回廊跡でおこなった回廊礎石据付痕跡周辺地質的支持力強度調査(第195・198次調査)の結果(『紀要2019』)と比較すると、高支持力強度の影響深度が10～20cmである点や、周囲の支持力強度分布も類似する。また高支持力強度分布のム

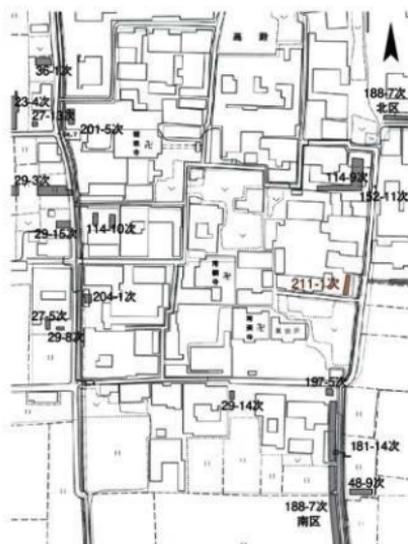
図16 第211-1次調査区位置図 1:2000

周辺では、調査地の西方および南方において、藤原宮期の官衙に関連するとみられる掘立柱建物を検出している(第23-4・29-3・114-10・188-7次(南区)調査)。また調査区の北延長線上にて、中世の南北溝SD9510および近世の南北溝SD9515を検出している(第114-9次調査)。SD9510は高市郡路東二十六条三里二坪の東端付近を流れることから、条里の坪界溝にあたる可能性が指摘されている。SD9515は北で東に4"強の振れをもつ溝で、現在の環濠に付け替えられた18世紀の基幹水路と推定されている(『紀要2003』)。

官衙関連遺構やSD9510・9515の南延長部分の検出が見込まれた。

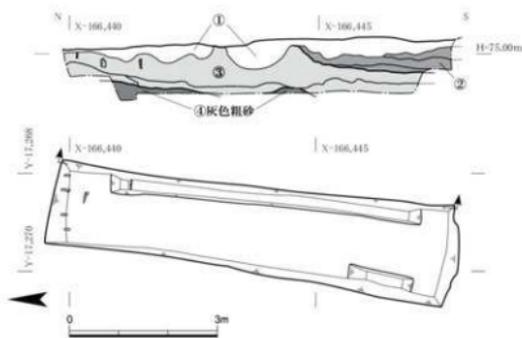
図17 第211-1次調査区遺構図・東壁土層図 1:100

基本層序 上から順に、①表土・盛土(10～60cm)、②暗緑灰色シルト・砂質土(40cm、調査区南辺沿いの環濠の裏込土)、③青灰色シルト・粘質土(20～90cm、近現代の埋立土)、④灰色粗砂(20～40cm、自然堆積か)である。

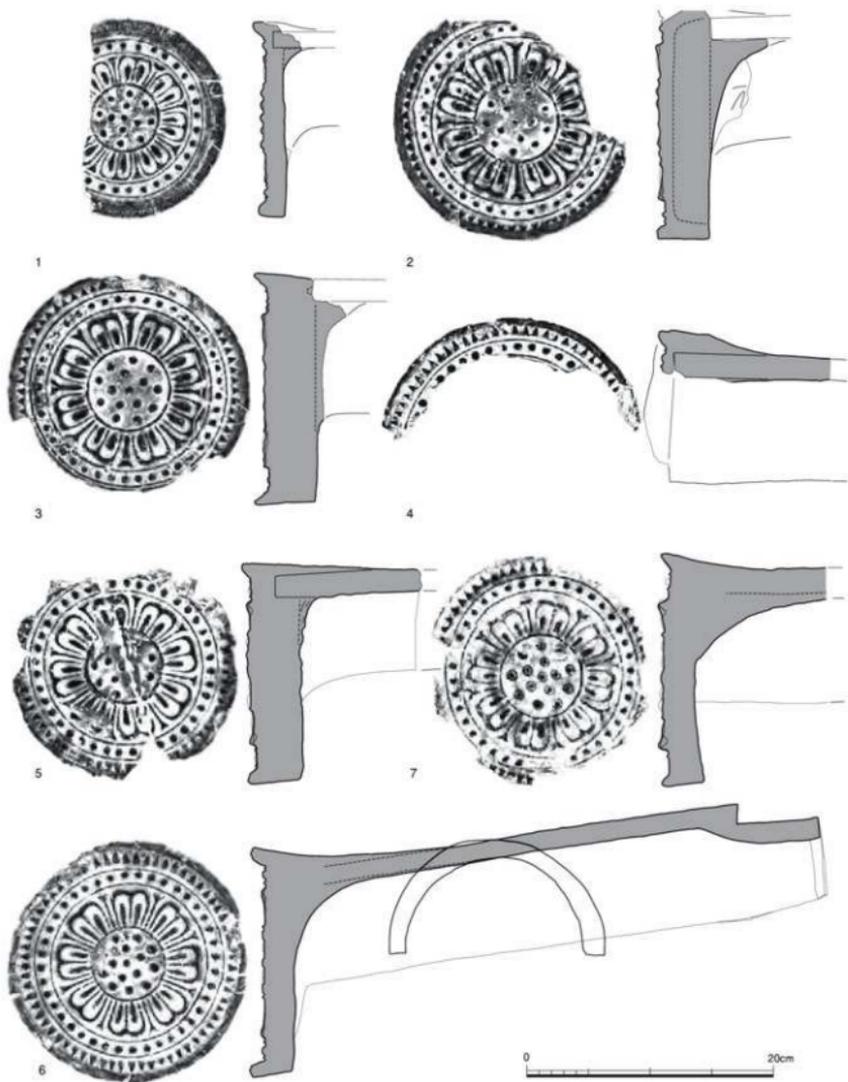
图19 第20次調査出土軒丸瓦 1:4

6273B 型式 9点出土。大半が床土からの出土だが、瓦詰暗渠、先行条坊側溝SD1921からも1点ずつ出土している。6273Bは瓦当部から丸瓦部の断面形状と瓦当側面の調整手法でIグループとIIグループに分けられ、I→IIの新旧関係が想定されている⁶⁾。第20次調査でグループが特定できたものは4点で、I・IIいずれも出土している。4は瓦詰暗渠出土。瓦当の大半を欠くが、Iグループと判断できる。側面には範端および櫛型の合わせ目を明瞭に残す。櫛型の合わせ目が丸瓦取り付け部に近い瓦当の左右に存在する。5は床土出土のIIグループ。瓦当厚4.2cm。側面は縦方向のケズリの後、周に沿ってナデをおこない、一部に範端の痕跡を残す。瓦当表面はナデで仕上げるが、丸瓦の取り付け部に対して垂直方向にユビオサエ痕跡があり、その位置で大きく瓦当が割れている。同様の表面調整と割れ方をする個体が出土しており、櫛型の合わせ目がこの位置に相当する可能性がある。クサリ礫を多く含む胎土から、高台・峰寺瓦窯産の可能性が指摘されている。

6275D 型式 2点出土。9は耕作溝出土。瓦当厚1.8cm、瓦当表面はヘラケズリで平滑に仕上げ、接合部付近は棒状工具によるナデツケをおこなう。10は床土出土。瓦当表面に多量の接合粘土を用い、裏面中央部がもっとも厚く、下端にむかって薄くなる(1.8~4.3cm)。瓦当表面の調整は9と共通し、丸瓦先端部両隅を切り欠き、丸瓦先端部の明確な加工が認められない点も共通する。上記の製作技法が安養寺瓦窯産6281A第2・3段階と類似することから、安養寺瓦窯産に推定されている⁷⁾。

6279B 型式 3点出土。2点が運河SD1901Aから出土しており、11は床土出土とされる。側面は周に沿ってナデで調整し、範端の痕跡をわずかに残す。瓦当表面丸瓦接合部には棒状工具による接合設定痕がある。範端進行で第1~3段階まで分類されており、3段階は淡路洲崎庵寺で用いられる⁸⁾。第20次調査で出土したものはすべて第2段階で、長石粒を大量に含むN/Pグループの胎土。N/Pグループは、胎土改変以前の高台・峰寺瓦窯産であることが指摘されている⁹⁾。

以降のもので、確実に第3段階と認められるものはない。12は床土出土。接合粘土を多量に用い、瓦当厚が15～3.0cmと、中央に向かって厚くなる。瓦当側面上半に縦方向のヘラケズリをほどこし、全体にナデをおこなう。范端の痕跡を一部に残す。丸瓦先端は取り付け部の隅を斜めに切り落とし、凸面に粗いキザミを施す。接合粘土剥離面にエビオサエの痕跡を残す。安養寺瓦窯産。

6281B型式 先行条坊側溝 SD1921 および床土から4点出土している。製作技法からⅠグループとⅡグループに分けられ、Ⅰ→Ⅱの先後関係が指摘されている³⁰⁾。13はSD1921出土。丸瓦先端は凸面をカットし、凹面もヘラケズリをおこなったとみられる。瓦当裏面中央部から上面にかけて接合粘土の剥離痕跡を広く残し、Ⅱグループと

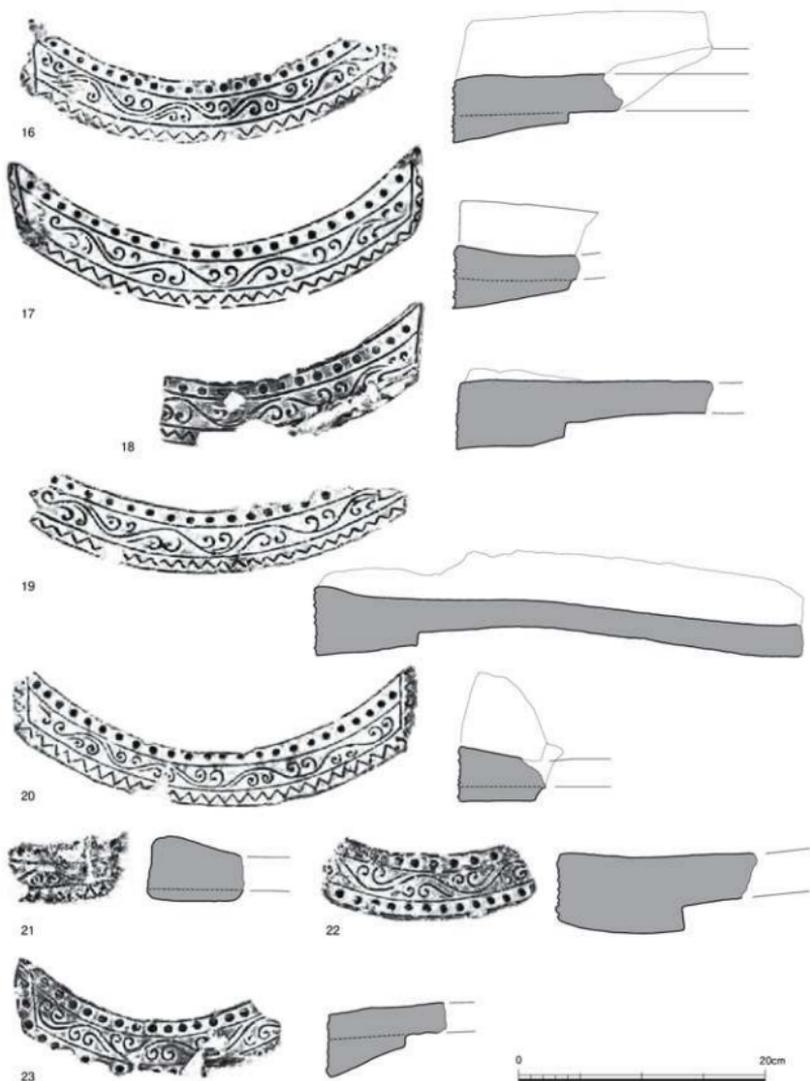
图21 第20次調査出土軒平瓦 1:4

6643C 型式 7 点出土。床土や耕作溝、先行条坊側溝 SD1921 から出土している。顎の形態、平瓦部の厚さ、胎土で I グループと II グループに分類される¹⁴⁾。判別できたもののうち、2 点が I グループ、4 点が II グループである。22 は耕作溝出土の I グループ。段の高さは 1.7cm、顎の長さは 10.4cm。いずれも脇区を欠く。平瓦部凸面はナデ調整、凹面は瓦当付近にヘラケズリをおこなう。長石を多量に含む N/P グループの胎土。23 は SD1921 出土の II グループ。段の高さは 1cm、顎部の長さは 6.4cm。I・II で成形・調整手法は共通するが、II グループはクサリ

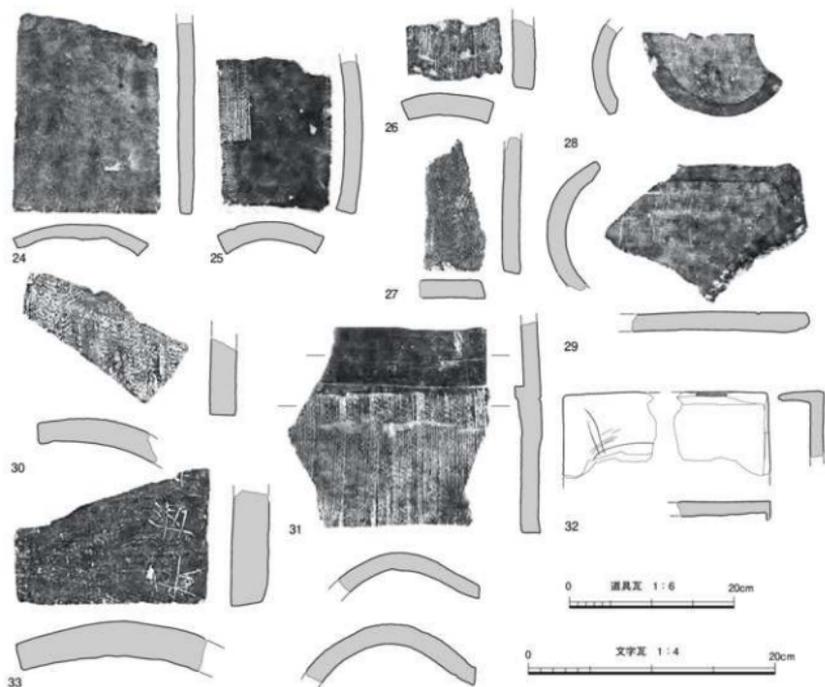
図22 第20次調査出土道具瓦 1:6 (文字瓦は1:4)

面戸瓦 43 点出土。40 点が焼成前の丸瓦を加工した切面戸、3 点が焼成後の丸瓦を打ち欠いた割面戸である。28 は切面戸瓦の舌部。裏面端部に 1.5～2.0cm のヘラケズリを施す。29 は切面戸瓦の袖部。裏面端部に 2.0～3.0cm のヘラケズリを施し、外面に幅 4mm の溝を備える。

隅切瓦 12 点出土。30 は瓦詰暗渠から出土した隅切平瓦で、広端の左隅を切り欠く。厚さ 2.5～3.0cm。胎土にクサリ礫を多く含み、高台・峰寺瓦窯産とみられる。

刻書瓦 平瓦凸面に焼成前に記された 3 文字のヘラ書き(図 22-33)がある。□□[海カ]□。記載位置は瓦の右下で、右辺と下端は原形を保つ。1 文字目は大部分を欠損しており、下端もしくは傍のごく一部が残存しているのみで、釈読できない。3 文字目の傍は大里にもみえるが、起筆部、1 画目にあたる横画は欠落している。このような字体は、中世以降の例には知られるもの¹⁵⁾、古代において大里を部首にもつ字、たとえば「部」字などの場合、異体字の「ア」の字体も含め横画を比較的し

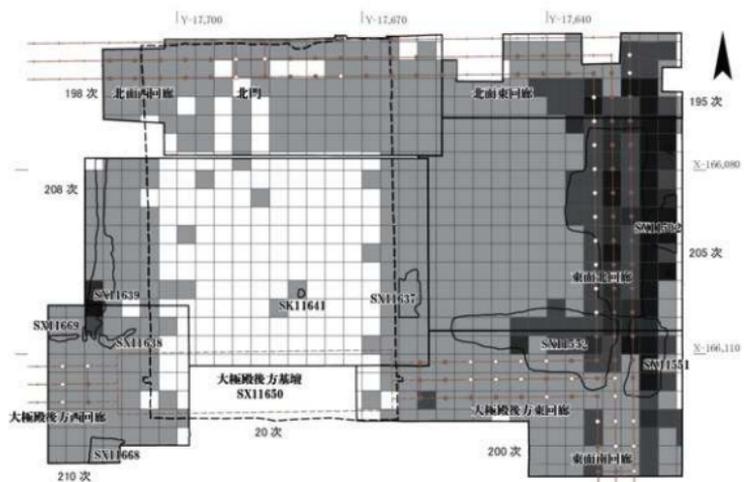
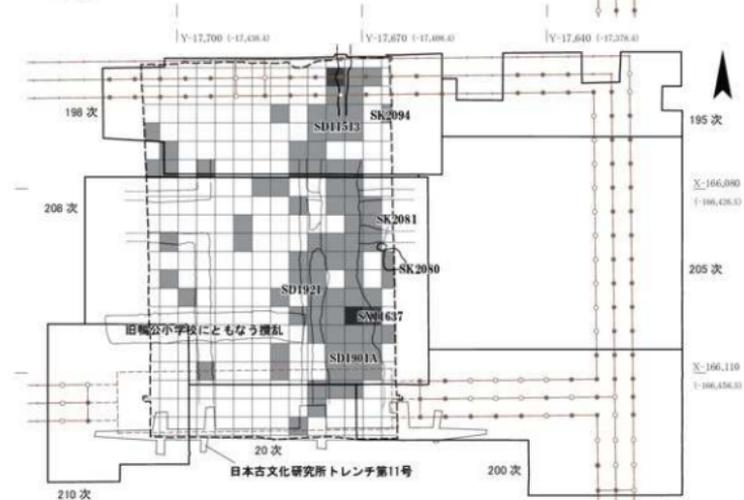
図23 大極殿院北部における丸瓦・平瓦・道具瓦の出土状況

(上: 第195・198・200・205・208・210次調査 下: 第20次調査)

- 13) 前掲註4石田論文。
 14) 前掲註4石田論文。
 15) 例えば、小早川隆景書状(波多野幸広監修・東京手紙の会編「くずし字辞典」思文閣出版、2000、1119頁に採録)。
 16) 前掲註3石田論文。
 17) 第20次調査で出土した瓦のうち57394kgについては、帰属する小地区が不明のため図に反映できていない。これは、図5の範囲から出土した丸・平・道具瓦の総量(19446.13kg)の3%に当たる。
