男鹿市文化財調査報告 第43集

史跡脇本城跡整備基本計画書

平成26（2014）年3月
秋田県男鹿市教育委員会

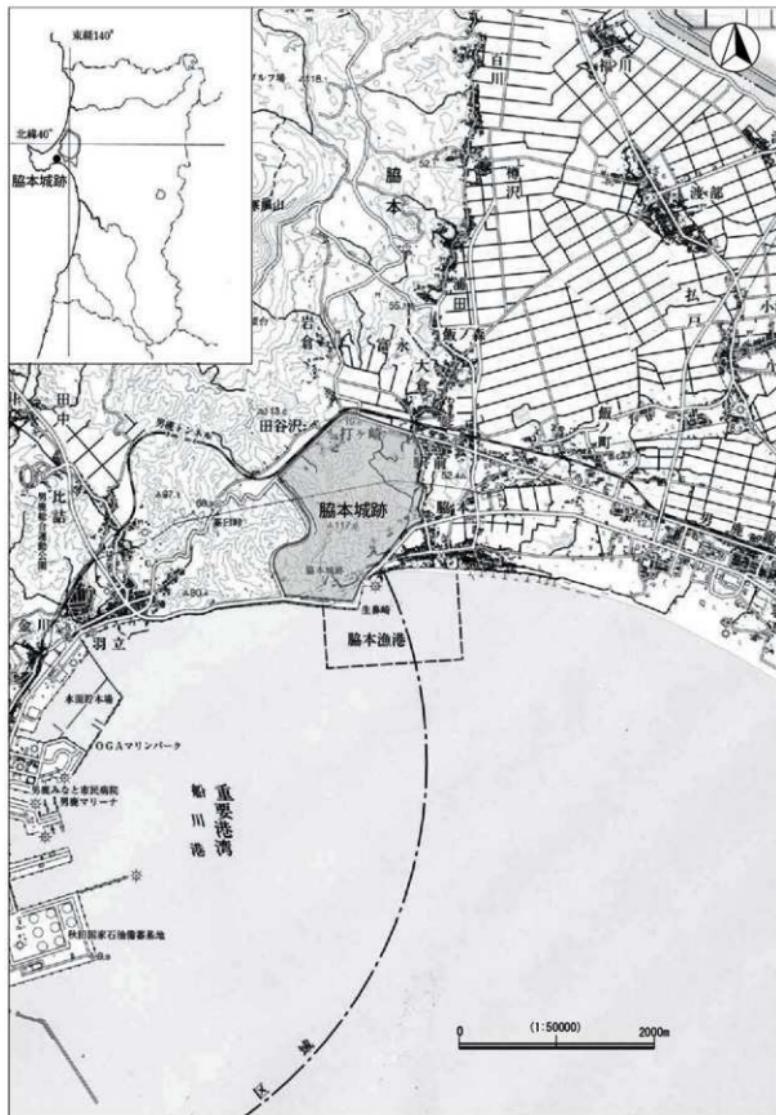
第12図 脇本城跡位置図

脇本城跡は、男鹿半島の南側付け根部分、脇本地区に位置し、男鹿市脇本脇本に所在する。また、南端下部を国道 101 号線生鼻崎トンネルが貫通しており、男鹿半島における交通の要所となっている。遺跡は第四紀火山である寒風山（標高 355m）南麓にあり、生鼻崎付近の日本海に面した標高 100m 前後の丘陵上に立地する。生鼻崎の南側斜面は、50 ~ 80m の断崖絶壁を有しており、地層の堆積が明瞭に観察できる大露頭として古くから知られている。かつて雄猪鼻崎とも記され、猪の鼻のように日本海に突き出していたため、この地名が付けられたと伝えられている。本丘陵は砂泥互層の北浦層と青灰色砂質泥岩を主体とする脇本層から構成されており、約 30° の傾斜で東に傾いている。

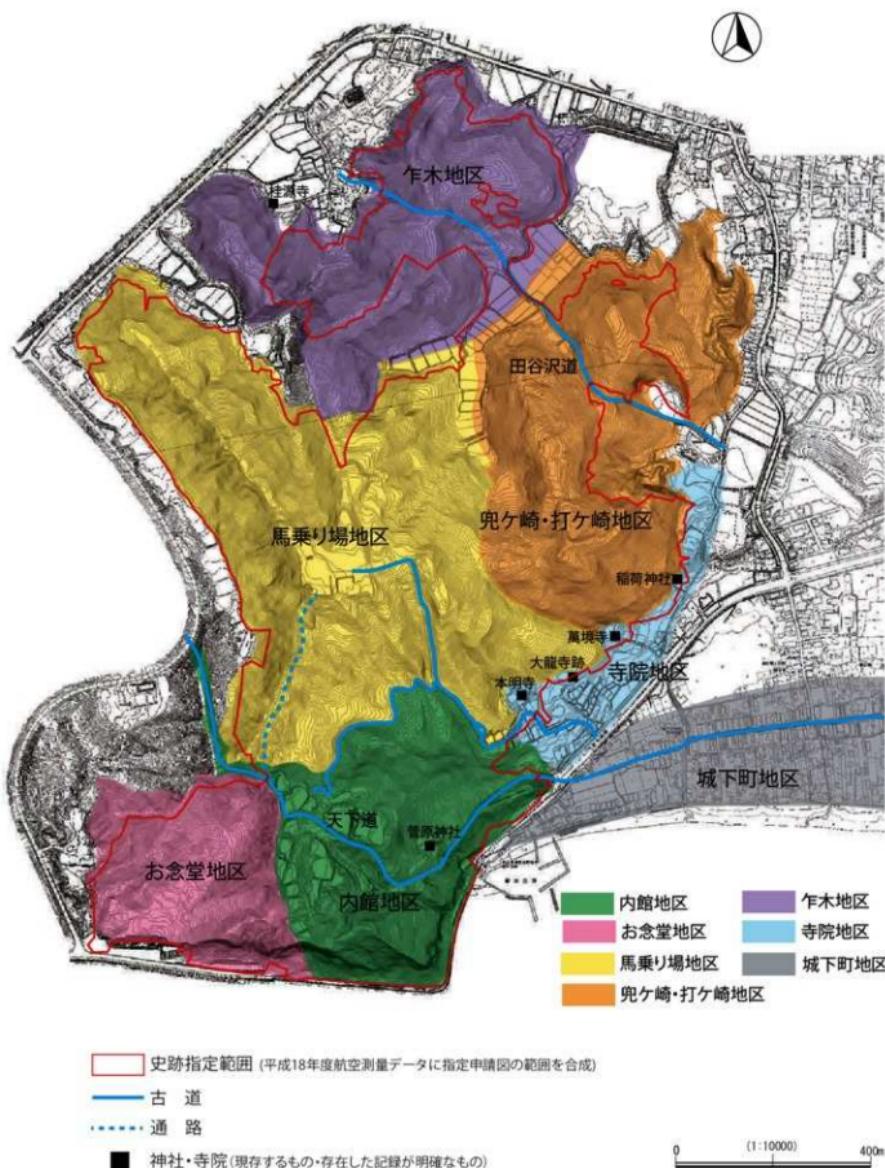
第13図 脇本城跡地区区分図

脇本城は秋田安東氏に関係する城館であると考えられ、その城域は非常に広大で丘陵全体、約 150 万m²にもおよぶため、遺構の構造や地名などから、「内館地区」「馬乗り場地区」「兜ヶ崎・打ヶ崎地区」・

「乍木地区」・「お念堂地区」と大きく五つの地区に分け、さらに「城下町地区」と現在も寺が多く残る「寺院地区」に分けている。さらに廃城以後の長い間、集落共同の草刈り場として利用されてきたこともある、中世の城を考えるうえで非常に重要な遺構がそのままの姿で保存されており、曲輪や土堤、井戸跡、道路跡といった遺構が現在も明瞭に確認することができる。

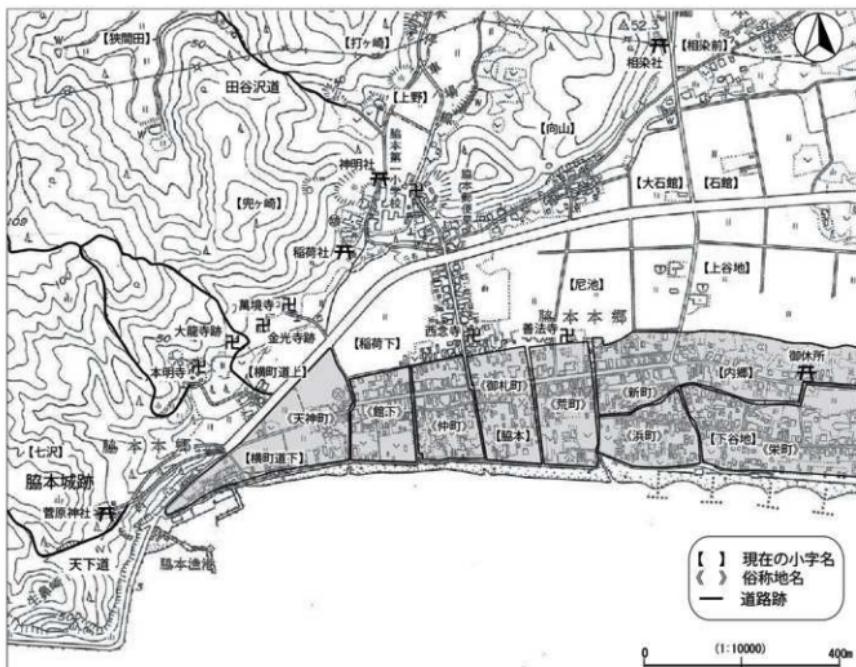
第14図 脇本城下復元図

る寺院群であることが想定されている。通称「茶の水」と呼ばれる湧水もあり、城との関連性が垣間見える。城跡の南東部に位置する脇本郷集落は、城下町集落と想定され、中央部の道路（前身は城跡の立地する丘陵を超える山越えの主要道であった、通称天下道）に沿って、短冊形の地割が残り、整然と家屋が並んでいる。また、現在は区画整理が進んだものの、鍵状の屈曲や狭い小路なども確認することができる。さらに町の呼び名も、字名などに残らない、俗称地名が多く今も通有している。近世期に由来するという俗称も多いことが考えられるが、集落西部の脇本城跡に近接する側の俗称は、中世期に由来する可能性が考えられる。

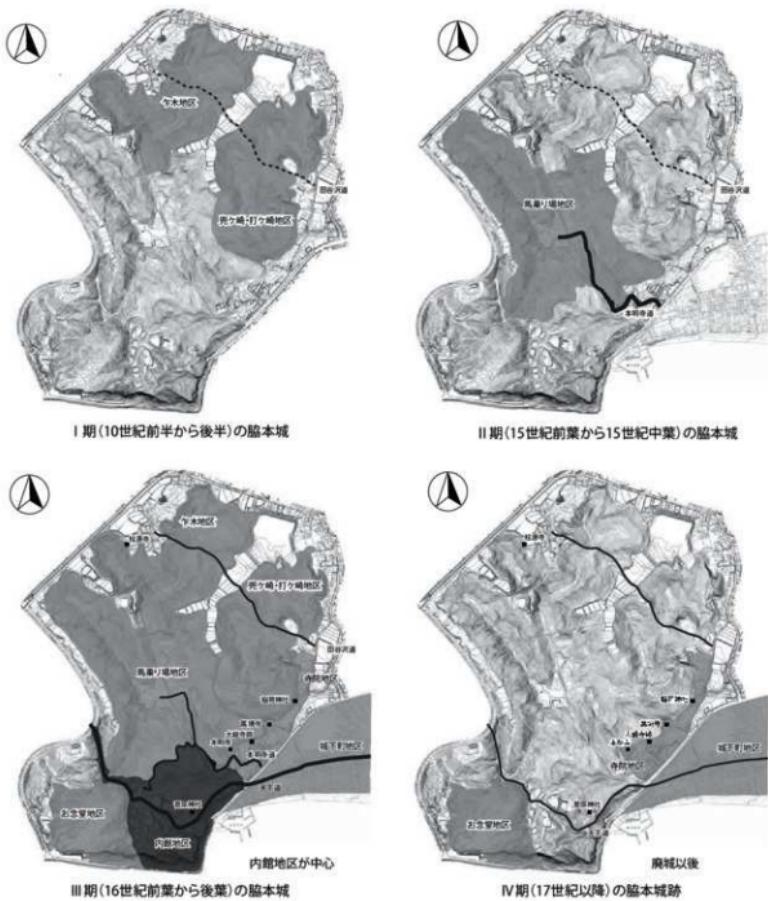
第15図 脇本城跡の変遷

- I 期：兜ヶ崎・打ヶ崎地区／乍木地区を中心とし、10世紀前半から10世紀後半を最盛期とする
 - II 期：馬乗り場地区を中心とし、15世紀前葉から中葉を最盛期とする
 - III 期：秋田安東氏の主要城館として内館地区を中心にお念堂地区を含めた全地区を取り込み、15世紀後半以降に成立するとともに、16世紀前葉から後葉にかけての最盛期を迎へ、17世紀の前葉には廢城する
 - IV 期：脇本城跡が廢城後、お念堂地区、寺院地区、城下町地区については継続する

地区	曲輪の構造	主要道	出土遺物からみた各地区の歴史年代									
				9世纪	10世纪	11世纪	12世纪	13世纪	14世纪	15世纪	16世纪	17世纪	18世纪
脇本城跡	内館地区	同側障の曲輪を基軸に配備	天下道										
	馬鹿り堀地区	第一の曲輪を中心に基軸に小規模な曲輪を配備 (大庭寺道)											
	牛ヶ崎・打ヶ崎地区	五重塔上を曲輪にし、斜面に帯状に曲輪を配備 田代沢	田代沢										
	乍木地区	丘陵頂上を曲輪にし、斜面に帯状に曲輪を配備 田代沢	田代沢										
	お堂堂地区	-	-										
	寺前地区	-	-										
	城下町地区	-	-

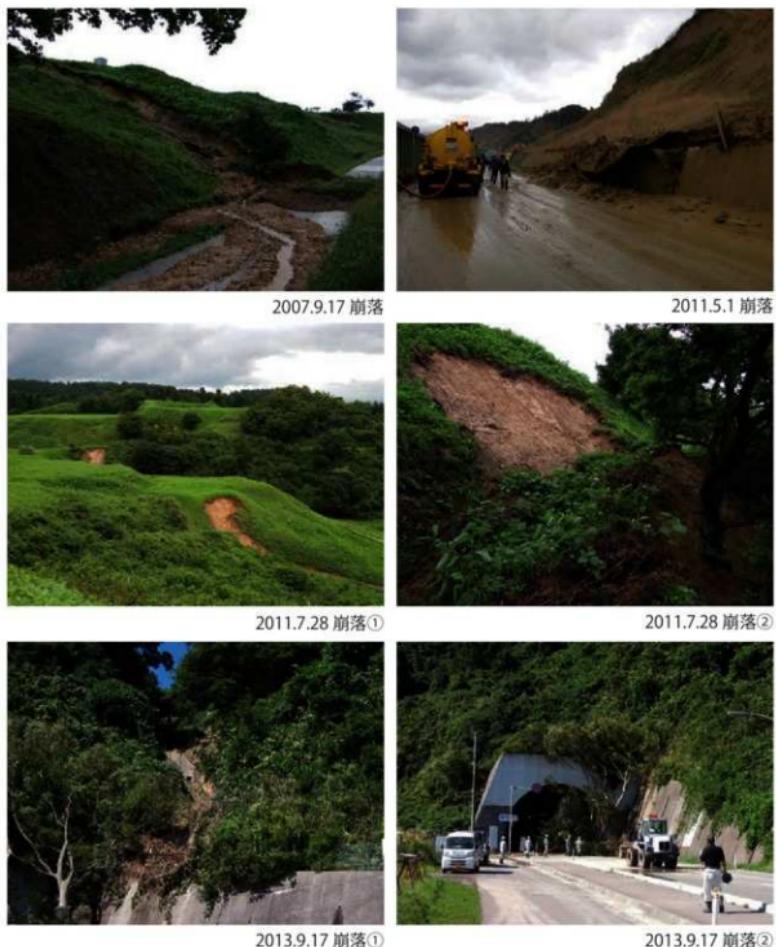
第 19 図 近年の土砂災害

風に伴う雨量の増大である。歴代日降水量1位の2007年9月17日、2位の2013年9月16日、3位の2011年7月28日（歴代日最大1時間降水量1位も兼ねる）、歴代日最大1時間降水量2位の2004年7月19日と、過去10年程度で観測史上上位の雨量を独占しており、いずれも斜面崩落が発生している。1日の雨量が130mmを越える場合には例外なく斜面崩落が発生しており、見学者の安全性や史跡保護のため、緊急的に斜面の復旧工事を実施している。また、遺構そのものへの影響は希少であるものの、史跡下部には、男鹿市の基幹道路である国道101号線と生鼻崎トンネルが通っており、斜面が崩落し、国道内へ土砂が崩落する状況が増えている。現在までに土砂崩落に伴う重大事故は発生していないものの、人命は何よりも最優先されるため、関係部局と協議の元、対策を図る必要がある。

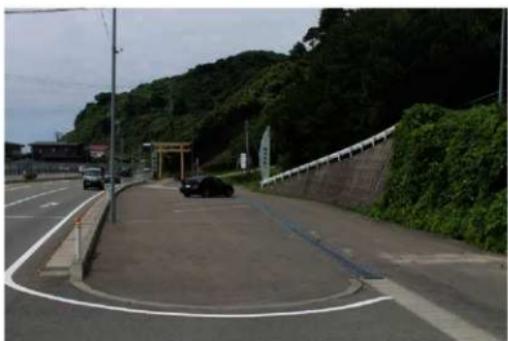
藩本城跡登り口の駐車場

国道101号線生鼻崎トンネル手前（位置：遺構・整備の現況図：①）に道路用地として、史跡への駐車スペースが確保されている。自家用車は10台程度、大型バスは2台程度駐車可能。史跡の案内看板や概要説明板を設置している。

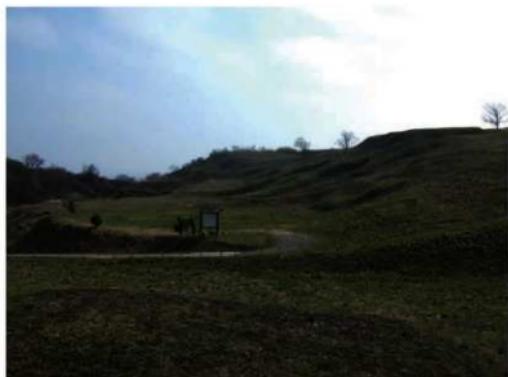
内館地区中央部と説明板

内館地区へ登ると、最初に到達する地点（位置：遺構・整備の現況図：⑥）。説明板を設置しており、地区全体を見渡すことができる。

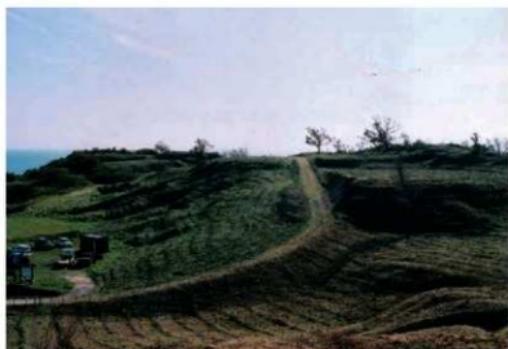
観光用造成道路

内館地区西側へは上段の舗装された通路が造成されており、未舗装。曲輪を分断している箇所も存在する（位置：遺構・整備の現況図：⑦）。

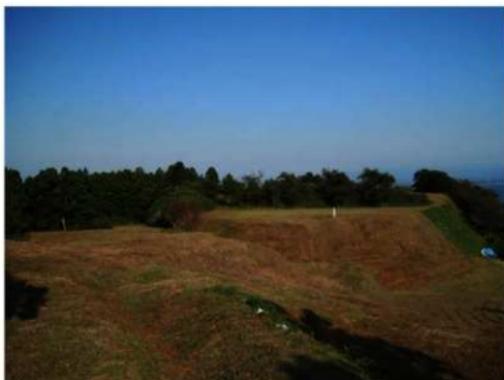
内館地区的曲輪現況 A

曲輪の状況が良く残っている。

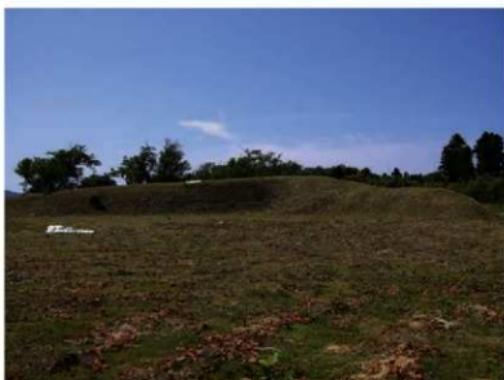
内館地区的大土壘と曲輪現況 B

主郭想定区の一つ（位置：遺構・整備の現況図：⑨）。高さ 5～6 m の大規模な土壘に囲われ、井戸跡や小規模土壘等が残る。

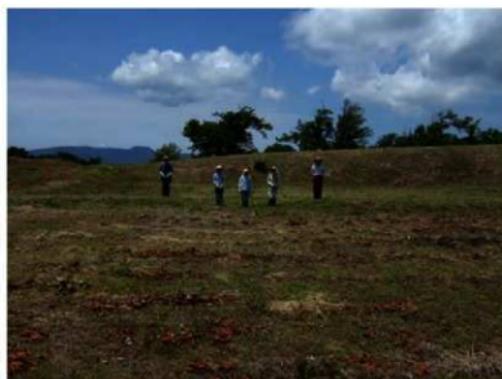
内館地区の小土壘

主郭想定区の曲輪に構築された入口部と想定される。

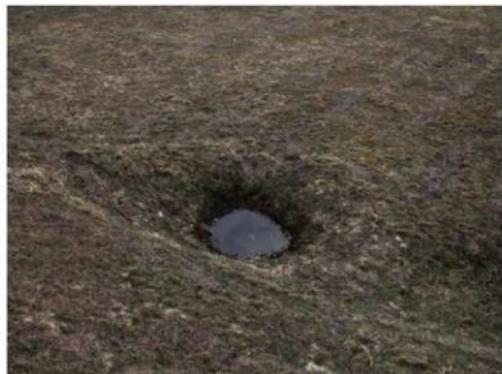
内館地区的井戸跡 A

主郭想定区の曲輪に構築されている。雨水が溜まると、長期間残存する。

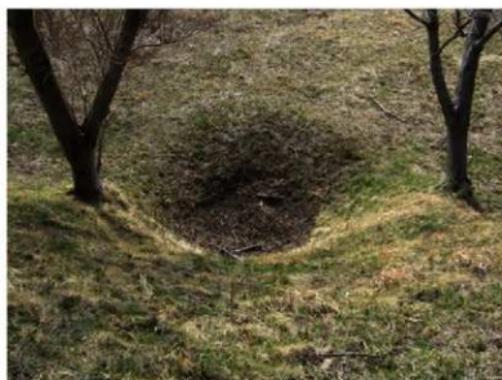
内館地区的井戸跡 B

内館地区に複数残存する。比較的浅い、くぼ地として残る。

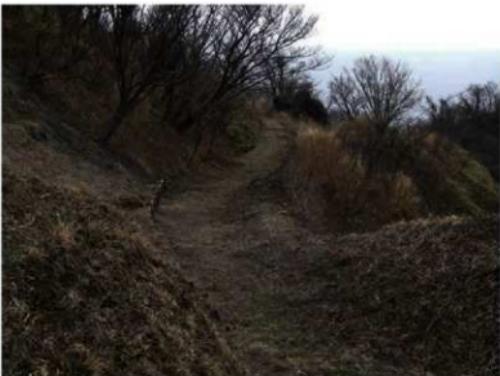
天下道（古道）現況 A

古道の様子が良好に残る。写真奥は削平を受け、一部断絶している。

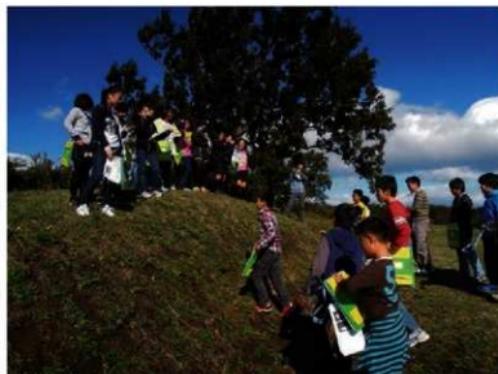
内館地区西側土塁

内館地区の西側に南北に構築される。高さは約2m。土塁上からの景観は良好（位置：遺構・整備の現況図：⑪）。

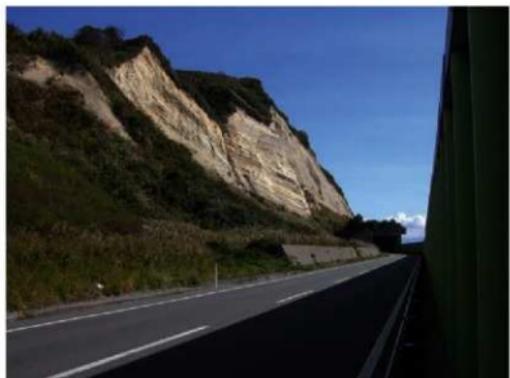
国道 101 号線生鼻崎トンネル B

写真は上り側入口付近（位置：遺構・整備の現況図：⑩）。脇本城跡のある丘陵の南側は大露頭となっていて、豪雨等により崩落が数度ある。雨量等の詳細は第2章に記載した。

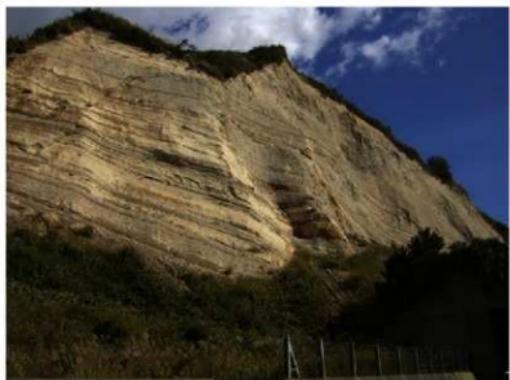
内館地区南端露頭近景

下部に国道 101 号線が走る。砂及び粘土の互層となっており、崩れやすい。（位置：遺構・整備の現況図：⑩）

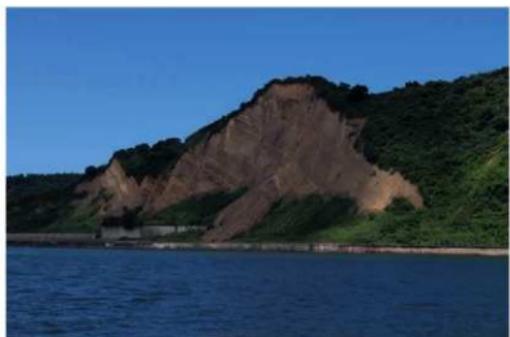
南側斜面の露頭全景

秋田市方面からも眺望できる（位置：遺構・整備の現況図：⑪）。第三紀の地質学上では古くから注目されてきた。また、「男鹿半島・大潟ジオパーク」の推進に伴い、地層の観察できる場所として、ジオサイトの一つに位置付けられている（写真は海上から撮影）。

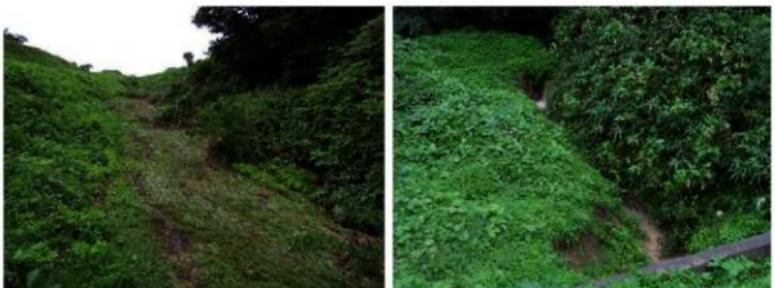
雨水の流れ A

内館地区奥部の沢状地形を流れる雨水（位置：遺構・整備の現況図：⑯）。雨水が集中する地点であり、その流末部は特に勢いが激しく、土を削りながら流れる。

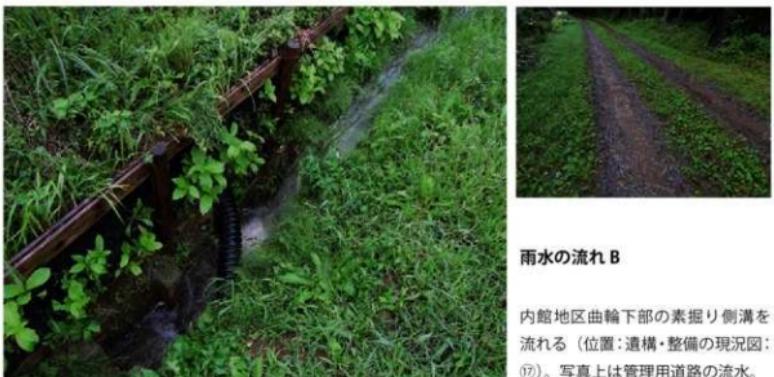
雨水の流れ B

内館地区曲輪下部の素掘り側溝を流れる（位置：遺構・整備の現況図：⑰）。写真上は管理用道路の流水。

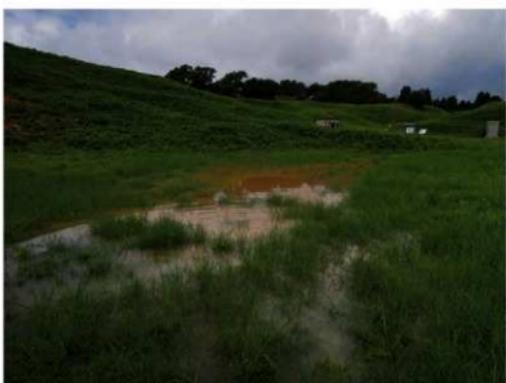
雨水の滯水

内館地区的曲輪では水はけが悪く、滯水する曲輪がある（位置：遺構・整備の現況図：⑯）。発掘調査所見では本写真地下は盛土。写真奥側は切土。

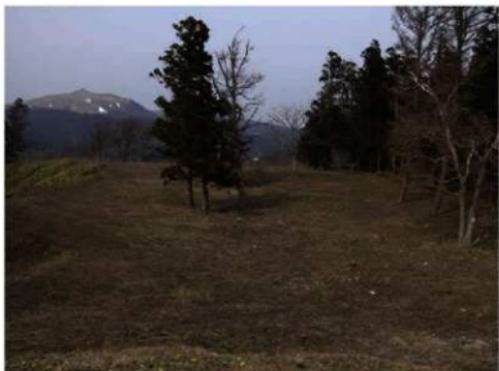
馬乗り場地区の曲輪

中心部に単独の大規模な曲輪があり、その周囲に小規模な曲輪が展開する。戦時中から戦後にかけて畠地造成された（位置：遺構・整備の現況図：㊃）。

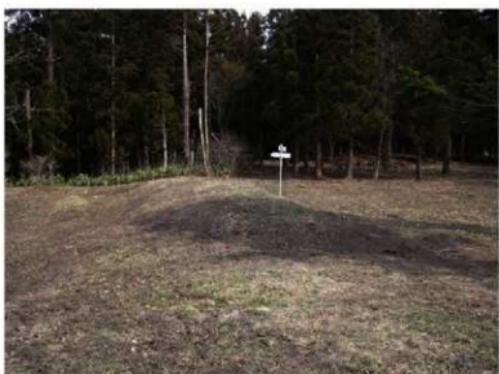
馬乗り場地区の土壘

曲輪上には土壘や井戸跡が残る。土壘は内館地区に比べ、高さは低い。約1m。（位置：遺構・整備の現況図：㊃）。内館地区から馬乗り場地区までは徒歩約15分。徒歩以外の交通手段は事実上不可能。

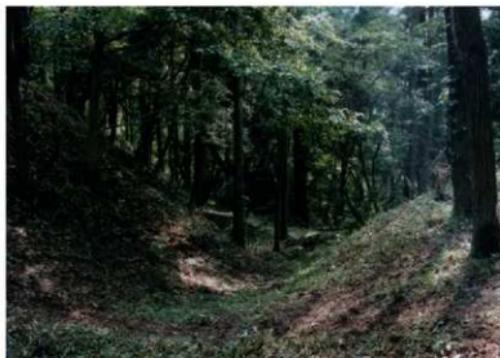
兜ヶ崎・打ヶ崎地区の空堀現況

丘陵上に曲輪を構築するのが本地区と乍木地区の特徴。樹木により景観不良であり、さらに私有地がそのほとんどを占め、現状で周遊するのは困難である。

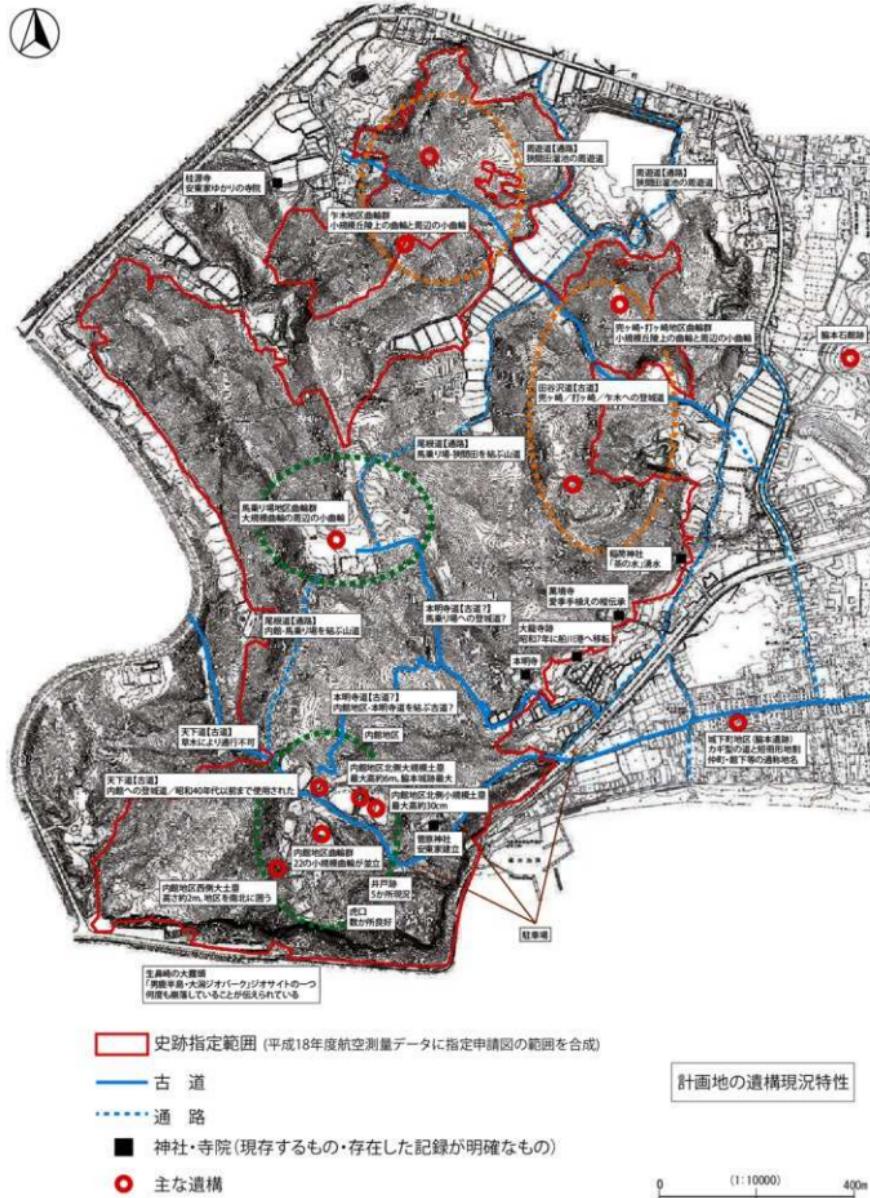
第31図 遺構の現況特性

法規制	<ul style="list-style-type: none"> 鳥獣の保護及び狩猟の適正化に関する法律【鳥獣保護法】 森林法【保安林＝土砂崩壊防護保安林】 	<ul style="list-style-type: none"> ○規制と保存整備の協調を図る
土地利用	<ul style="list-style-type: none"> 史跡内の大部分が山林で田畠や住宅地をほとんど含まない 生け外林として活動はされていない 史跡の隣接地において土砂採取が行われていた 電力鉄塔・墓地を含む 	<ul style="list-style-type: none"> ○生産を目的に植樹された杉林の荒廃が目立つ ○鉄塔付近、墓地付近の整備は想定される
便益	<ul style="list-style-type: none"> 史跡内の普通料金まで通電 トイレは仮設の1基のみ 急行雨天時等の休憩所なし ベンチ等の施設なし 	<ul style="list-style-type: none"> ○あすまやのような屋根のある施設やベンチなどを求める要望あり ○トイレの設置 ○復闡の見学には適さない
保護・管理	<ul style="list-style-type: none"> 地元住民を中心にして結成された「脇本城跡懇話会」の存在 「史跡脇本城跡案内人ガイド」の存在 	<ul style="list-style-type: none"> ○「脇本城跡懇話会」との協働を続けていく ○会員等の威信に対する思いの持続（整備の推進） ○ガイドの詰所
安全性	<ul style="list-style-type: none"> 史跡南縁辺は急峻な崖になっており危険度（現況で標を設置） 由羅縁辺など切岸状になっている地点が複数ある 史跡の登り口など崖に面している地点もあり（現況でガードレールや反射板を設置） 	<ul style="list-style-type: none"> ○危険を示す看板や柵など、安全性の面から必要性あり
景観		
城内景観	<ul style="list-style-type: none"> 曲輪や土塁等遺構は独特の城跡景観を形成 内浦／馬乗り地区は眺め眺望良好 城下町区の道構（現在の道路）に名残残存 現代構築物が世界に入らない箇所が多い 兜ヶ崎／打ヶ崎／乍木／お覚堂地区は杉林等が密生、荒廃 	<ul style="list-style-type: none"> ○樹木の整理が必要→提出ルートはない ○認知を高める施設の展開を検討

城外景観	<ul style="list-style-type: none"> 西側の眺望は良好 東側の眺望は自然樹木が育成しており、眺望が望めない 境外からの「城跡」として認識はできない 城下町は市街地化し、中世の雰囲気は失われている 	<ul style="list-style-type: none"> ○樹木の整理が必要→提出ルートはない／斜面保護 ○眺望ポイントの明示 ○転落防止
歴史文化財		
文化財	<ul style="list-style-type: none"> 周辺域に支城の存在が指摘され、歴史化されているが、時代や位置付けは不明確 境内には椿の古木がある（市指定天然記念物） 古代の遺跡は多いが、中世の遺跡は少ない 	<ul style="list-style-type: none"> ○近隣寺社等との連携 ○歩道での歴史巡回

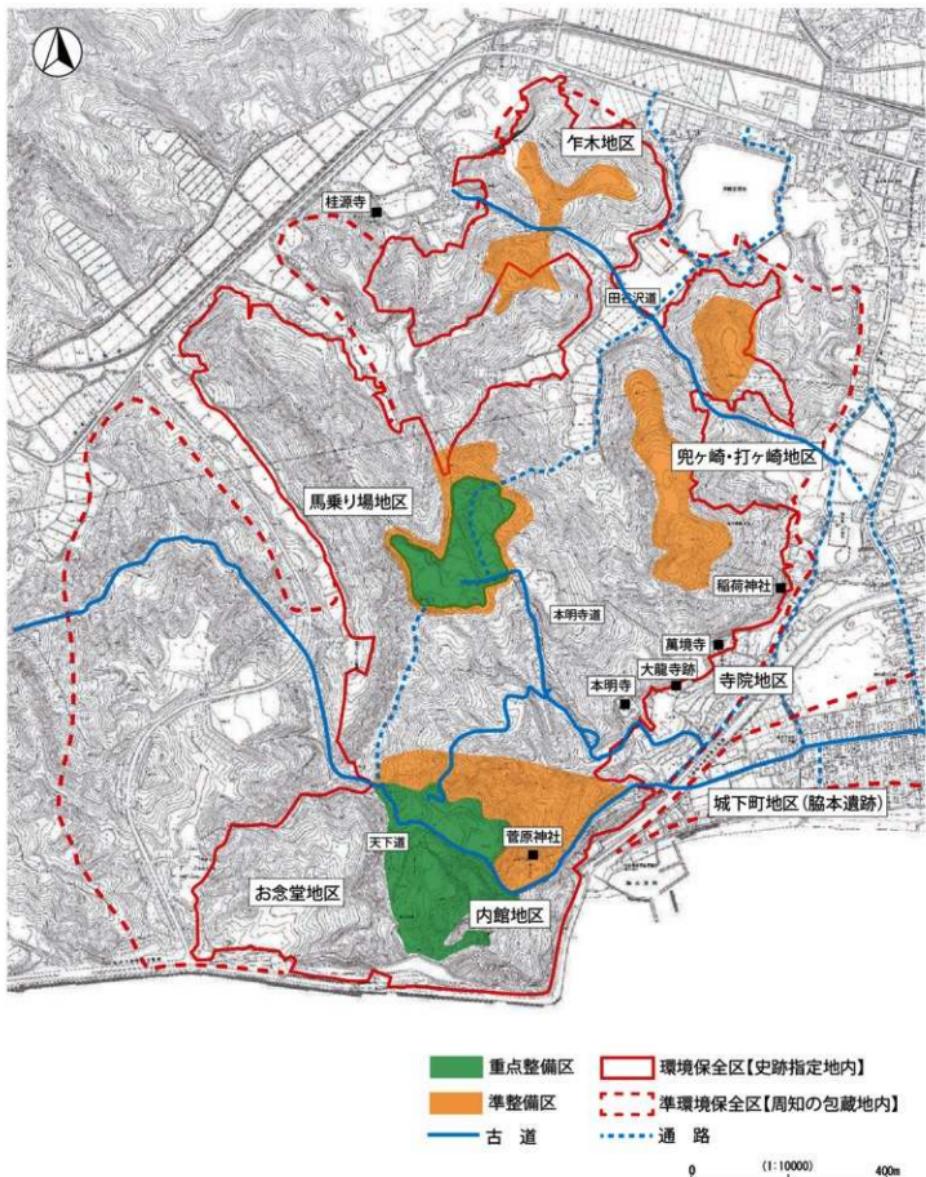
第35図 整備区分図

区域	区域のイメージ	地区的位置付け
重点整備区	すべての来跡者が安全に立ち入り、見学することのできる環境	<ul style="list-style-type: none"> ■ 史跡指定地内 ■ 脇本城跡を理解するうえで欠くことのできない地区 ■ 主要遺構が顕著に現存している地区 ■ アクセスが充実している地区
準整備区	特に閑心のある来跡者が安全に立ち入り、見学することのできる環境	<ul style="list-style-type: none"> ■ 史跡指定地内 ■ 中世以前の脇本城跡を理解する上で欠くことのできない地区 ■ 戦後の畠地化により、耕作痕跡と城郭遺構の区別が明確でない地区 ■ アクセスに時間を使う地区
環境保全区	人がほぼ立ち入らない環境	<ul style="list-style-type: none"> ■ 史跡指定地内 ■ 一部史跡指定地外含む（寺院地区の一部） ■ 個人有地が多く杉等の植林がなされている地区 ■ 個人・法人有地で土地利用がなされている地区 ■ アクセス困難地区
準環境保全区	指定外ではあるが、中世の風情が残っており、特に閑心のある来跡者が見学できる環境	<ul style="list-style-type: none"> ■ 史跡指定地外 ■ 城下町地区の区割り等（住宅地）

区域	指定区部	地区	イメージ	具体的な方針
重点整備区	指定地内	内館地区	<ul style="list-style-type: none"> ・中世脇本城的主要地 ・見学の主要コース ・城跡全体を学べる ・休憩所等施設整備 ・現況遺構の見学 ・日本海の眺望 ・観望の確保（伐採） 	<ul style="list-style-type: none"> ・誰もが見学する地区として、見学の拠点化 ・植生管理による城下町地区や日本海等の眺望を確保 ・説明板の積極的設置 ・危険防止対策 ・便益施設の設置 ・城跡全体を知ることのできる工夫 ・発掘調査
		馬乗り場地区	<ul style="list-style-type: none"> ・詳細見学の主要コース ・城跡の広がりを実感できる周遊コース ・寒風山の眺望 ・観望の確保（伐採） 	<ul style="list-style-type: none"> ・内館—馬乗り場地区を結び、半日程度の周遊コースの確保 ・説明板の積極的設置 ・観望確保のための植生管理 ・便益施設の設置 ・発掘調査
		天下道	<ul style="list-style-type: none"> ・中世の風情を感じながら、遺構見学を兼ねる古道 ・最も主要な見学コースに位置付け ・内館—城下町を結ぶ一連の遺構 	<ul style="list-style-type: none"> ・古道の風情を修景 ・草刈り等管理のレベルを高める ・積極的な周知 ・危険防止対策 ・一方通行にならない周遊道路の確保 ・発掘調査
		田谷沢道	<ul style="list-style-type: none"> ・森林浴を兼ねた散策 ・現代的構築物のない古道 	<ul style="list-style-type: none"> ・古道の風景を修景 ・草刈り等管理のレベルを高める ・積極的な周知 ・危険防止対策 ・一方通行にならない周遊道路の確保 ・発掘調査
		本明寺道	<ul style="list-style-type: none"> ・内館—馬乗り場地区を結ぶ周遊を兼ねた古道 ・寺院との連結 	<ul style="list-style-type: none"> ・古道の風景を修景 ・草刈り等管理のレベルを高める ・積極的な周知 ・危険防止対策 ・発掘調査
