市内遺跡試掘・確認調査報告書Ⅳ

— 平成27～30年度 —

平成31(2019)年3月
秋田県男鹿市教育委員会

- 1 本報告書は、平成 27 年 4 月から平成 31 年 2 月まで、男鹿市教育委員会が実施した遺跡の試掘・確認調査報告書である。
- 2 本報告書に収録した遺跡の試掘・確認調査は、男鹿市教育委員会生涯学習課および男鹿市観光文化スポーツ部文化スポーツ課職員が担当した。
- 3 本報告書に使用した地図は、男鹿市管内図 50000 分の 1、男鹿市都市計画図 2500 分の 1、10000 分の 1 地形図を使用し、「男鹿市統合型 GIS」システムから出力した。また工事施工者から提供された工事用図面を用いた。
- 4 本報告書に使用した土色表記は、農林水産省技術会議事務局監修・財團法人日本色彩研究所色票監修『新版標準土色帖 1997 後期版』によった。
- 5 調査にあたっては、秋田県教育庁生涯学習課文化財保護室よりご指導をいただいた。
- 6 本報告書に掲載した遺物及び記録類は、男鹿市教育委員会において保管している。
- 7 本書で参考とした文献は第 3 章末に一括して掲載した。

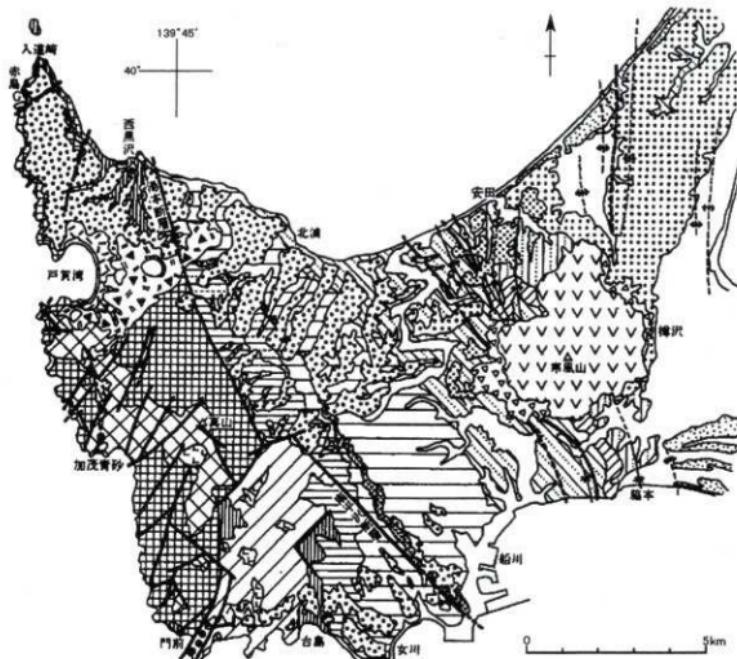
第2図 男鹿半島地質図(的場ほか 1989)

男鹿半島は、そのほとんどが新第三紀と呼ばれる地質時代からなっている。さらにその地層は日本における新第三紀の標準的な地層「標式地」の一つとして古くから多くの研究がなされてきた。近年、第四紀の地層研究も飛躍的に進み、日本海側の地史を編む上で貴重な地層が分布することも知られるようになった。沖積層として主要なものは八郎潟堆積物と半島頸部の砂丘砂堆積である。八郎潟堆積物は厚さが最大約 50 m で潟西層を覆い、シルト～軟泥よりなる。最初の堆積は内湾性で、時代は縄文時代早期である。これが現世最初の海浸である。それから外洋性高鹹水域になる。これまでの堆積はシルトで、この上部に寒風山からとみられる火山噴出物層が挟まれ、堆積物は泥に変わるとともに内湾性となり、ヘドロになって潟化して現在に及ぶとされる。このような潟化の推移は、南北両面における砂州・砂丘の発達によるものである。砂丘砂は腐蝕土を挟み腐蝕土の基底には火山灰が含まれる。

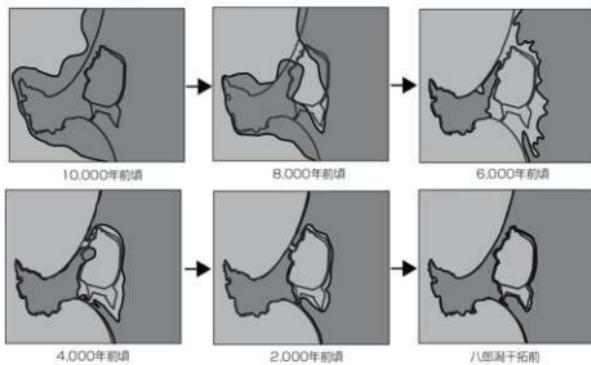
第3図 男鹿半島の地形変遷

男鹿半島の段丘は大部分が海成段丘である。これらは更新世以後の海水準変動、地盤の隆起などの原因で形成されたものであり、今のところ7段に区分されている。そのうちもっとも広く分布している段丘は渴西段丘と名付けられている。この段丘は半島東部では堆積段丘であり、段丘面の下には厚さ20～30mに及ぶ渴西層が存在している。

それに対して西部では堆積物は数mと薄く、侵食段丘の様相を呈する。このことから、渴西層堆積當時、現在の半島東部は地層が厚く堆積するような海であったが、西部は陸（島）であり、その周辺が波食台をなしていたと考えることができる。

渴西段丘より新しいのは相川段丘で、半島北岸、南岸に広く分布する。この段丘面は海岸付近から見たときもっともよく目立つ。たとえば南岸の金ヶ崎から東にいたる鶴ノ崎方面を見ると、海岸から切り立った崖があり、その上が広大な台地になっている。また北浦付近は広い水田地帯になっているが、これらの平らな面が相川段丘である。最も新しい橋本段丘は、縄文時代前期の海進時の堆積物によって構成されている。

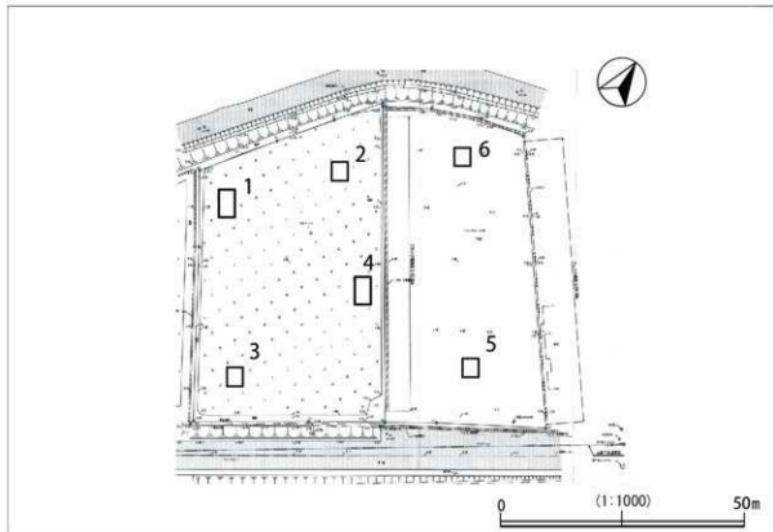
第5図 商業施設建設事業 調査区配置図

調査は事業予定地に調査区5カ所を設定して、重機により試掘し、遺構・遺物の有無を確認した。

調査区1～5共に、3.0m×3.0mを基本とし、一部拡張して確認した。

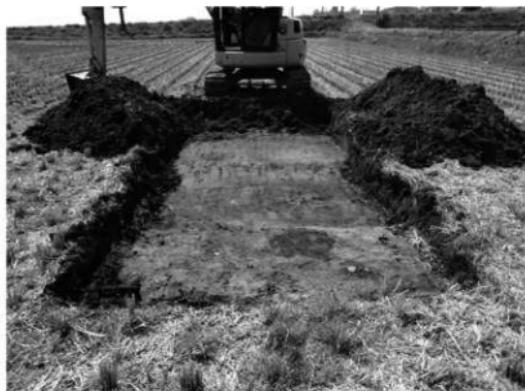
調査区1 完掘状況

調査区1の造成盛土内から須恵器甕の小片が1点出土した。遺構は発見されなかった。

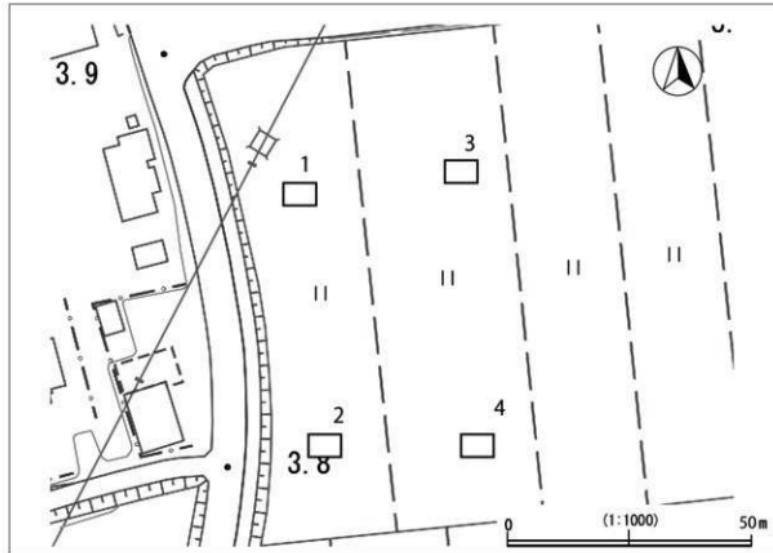
第7図 倉庫等建設事業 調査区配置図

調査は事業予定地に調査区4カ所を設定して、重機により試掘し、遺構・遺物の有無を確認した。

調査区1～4ともに、3.0m×3.0mを基本とした。

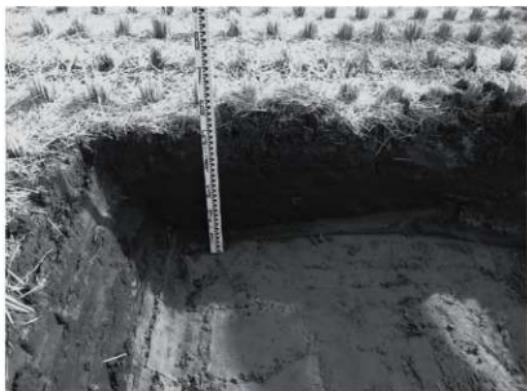
調査区2 土層堆積状況

第Ⅰ層：水田耕作土【～60cm、黒色シルト質土（造成盛土）】

第Ⅱ層：地山土【褐色砂層】

水田造成の際に、旧堆積土及び、地山土を削平し、現耕作土を入れた痕跡が残る。

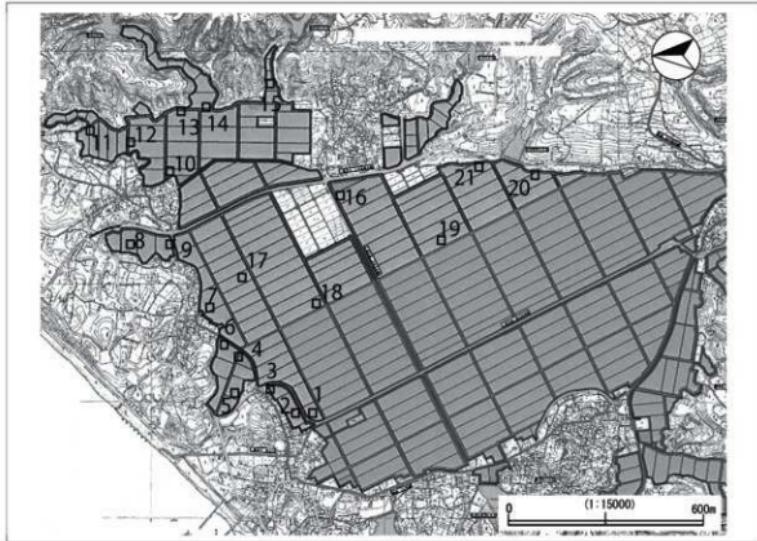
第9図 農地集積加速化基盤整備事業 調査区配置図

調査は事業予定地に調査区23カ所を設定して、重機により試掘し、遺構・遺物の有無を確認した。

調査区1～23とともに、2.0m×3.0mを基本とした。

盆地の縁辺部では30～50cm程の堆積で地山砂を検出する箇所もあるが、他はⅢ・Ⅳ層が厚く堆積しており、本調査では2m程度までの観察に留めている。海岸に近い、沢地形の奥に位置する調査区8・11からは堆積土の上にやや厚い青色砂質土層（V層）が検出され、周囲の砂丘から砂が入りこんだ痕跡と想定される。調査では遺構・遺物は検出されなかった。現状で水田となっている範囲は、湾から沼、荒地へ変遷し、居住に適さない環境であり、周囲の台地上、その後、一段高い現集落を居住地としたと想定される。遺跡として登録されている範囲は、遺跡の本体部分は一段高い現集落や台地上にあるものと想定される。

当該地について、遺跡は存在しないと判断した。しかし、周知の埋蔵文化財包蔵地内に予定地の一部がかかるため、文化財保護法94条に伴う通知書の提出を指示した。

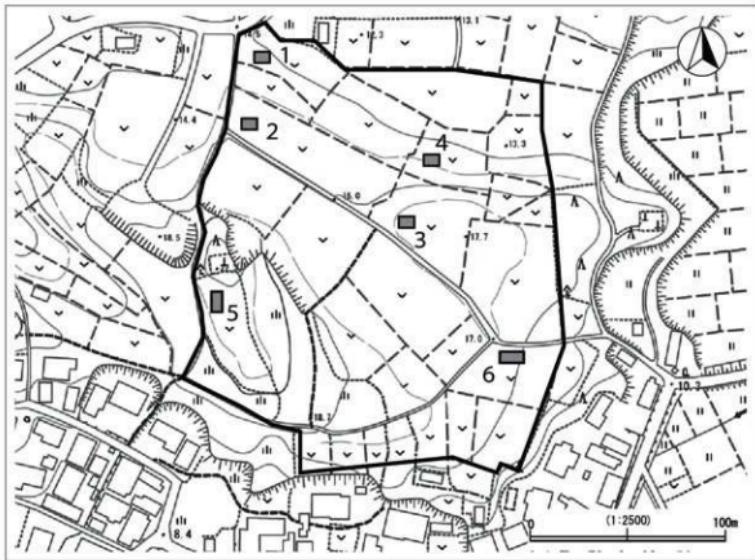
第11図 農地集積加速化基盤整備事業 調査区配置図

調査は事業予定地に調査区6カ所を設定して、重機により表土除去を行い、その後人力にて精査を行い、遺構・遺物の有無を確認した。調査区は3.0m×3.0mとしたが、一部拡張して確認した。

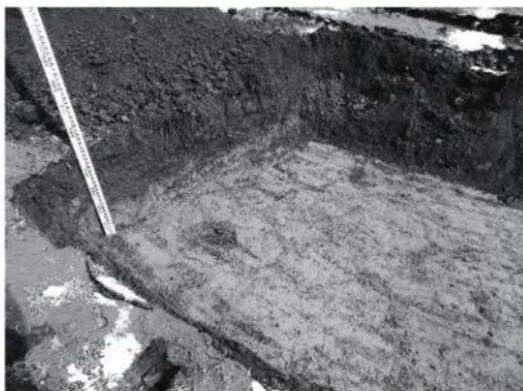
調査区 6 完掘状況

畑作で表土付近は搅拌されているものの、大きな地形変はなく、緩斜面を利用して畑作を行っていた痕跡が残る。調査区6で柱穴跡が検出され、現代の茶碗片が出土した。

写真左下から柱穴跡が検出され、現代の磁器片が出土した。

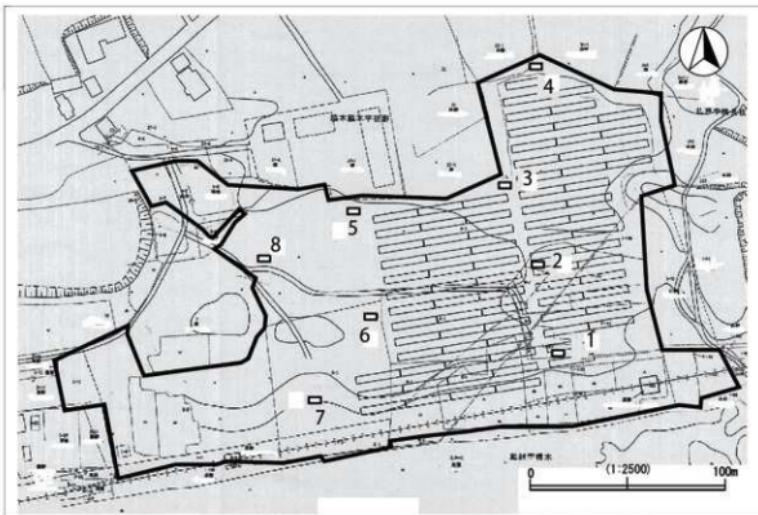
第13図 太陽光発電事業 調査区配置図

調査は事業予定地に調査区8カ所を設定して、重機により掘り下げを行った。その後、人力にて精査を行い遺構・遺物の有無を確認した。3.0m×4.0mを基本とした。

調査区3ではわずかに旧堆積層が確認された。調査区2・6～8は後世の盛土整地層が確認され、調査区1・4・5はすでに地山が露出している状況であった。

調査区内では遺物がわずかに上層で検出されたが、遺構は検出されなかった。調査区内の層位から、広範囲で遺物包含層と想定される層や地山が削平されている様子が確認された。低い場所には、後世に土を入れて平坦にした痕跡も併せて確認された。

6月16日に県教育庁文化財保護室 加藤氏、伊豆氏が現地を確認した。それを受け、顛末書を付して文化財保護法93条に伴う届出書の提出を指示した。

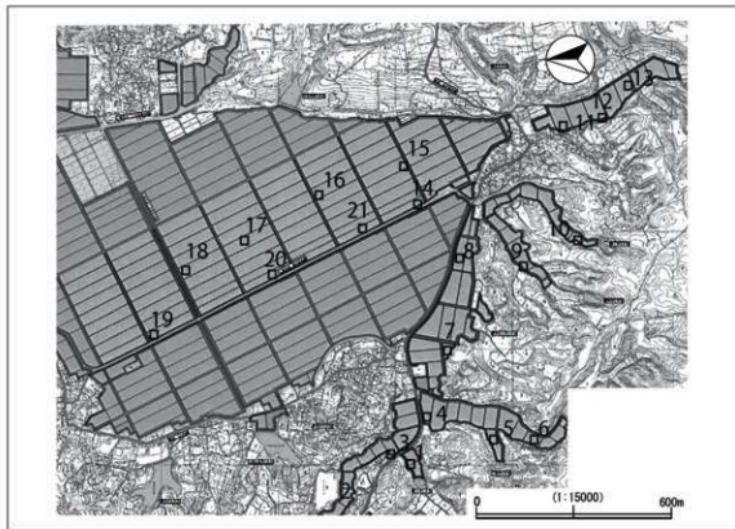
第15図 農地集積加速化基盤整備事業 調査区配置図

調査は事業予定地に調査区21カ所を設定して、重機により表土除去を行い、その後人力にて精査を行い、遺構・遺物の有無を確認した。調査区は2.0m×3.0mとしたが、一部拡張して確認した。

昨年度に隣接地で実施した調査結果により、IV層が厚く堆積していることが想定されたため、基本的にIV層上面までの調査とした。現状で水田となっている範囲は、湾から沼、荒地へ変遷し、居住に適さない環境であり、古代では周囲の台地上、その後には水田よりやや高い標高に位置する現集落を居住地としたと想定される。調査では遺構・遺物は検出されなかった。

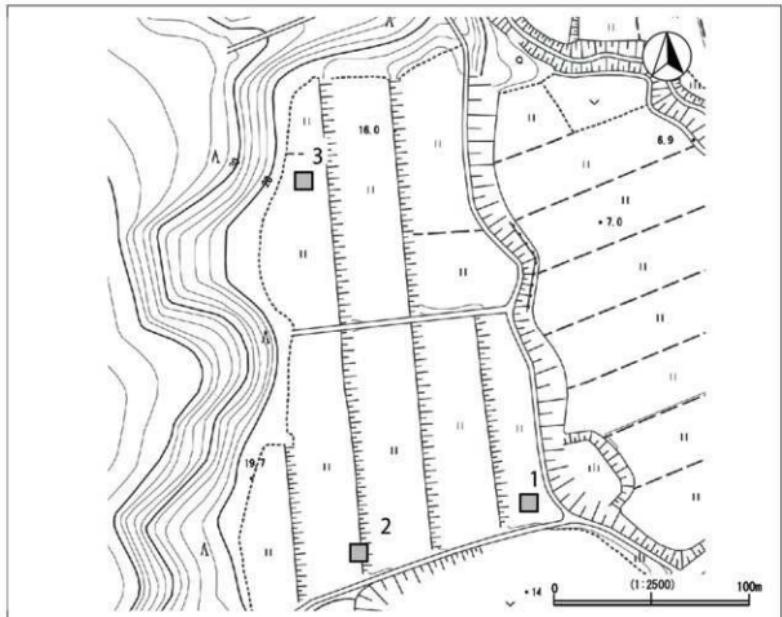
第17図 農地集積加速化基盤整備事業 調査区配置図

調査には事業予定地に調査区3カ所を設定して、重機により表土除去を行った。その後人力にて精査を行い、遺構・遺物の有無を確認した。調査区1～3ともに2.0m×3.0mとした。

当該地は、西側に一段高い荒地があり、かつて水田耕作のための造成の際、切土し水田耕作土を盛土したと想定され、遺跡は存在しないと判断した。

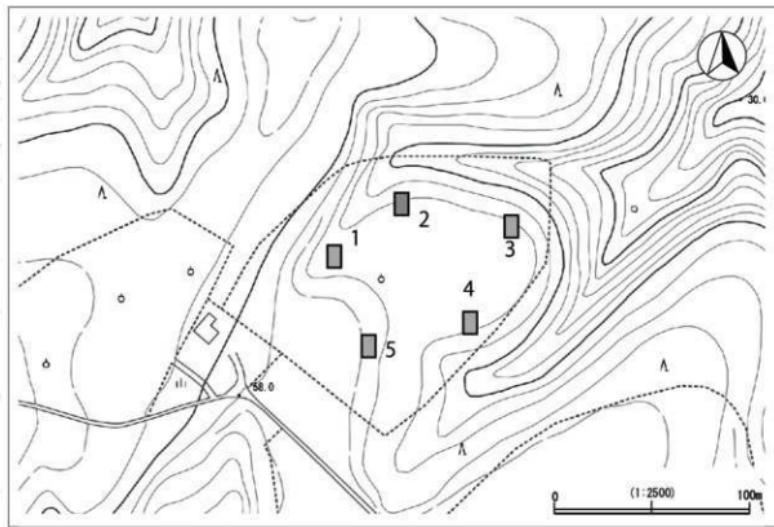
第19図 太陽光発電事業 調査区配置図

調査は事業予定地に調査区5カ所を設定して、重機により表土除去を行った。その後、人力にて精査を行い遺構・遺物の有無を確認した。2.0m × 3.0m を基本とした。

現状で畑地として利用されていた範囲は、北西から南東に下る斜面を切土し造成されたものである。

調査区の東側の沢に向かう水脈があり、調査区からも1m程度掘り下げると水が湧く状況であった。

旧表土は造成の際に掘削されており、現状は耕作土の下層は地山、もしくは客土である。当該地について、遺跡は存在しないと判断した。

しかし、周知の埋蔵文化財包蔵地「岡獅子館跡」内に予定地の一部がかかるため、文化財保護法93条に伴う届出書の提出を指示した。

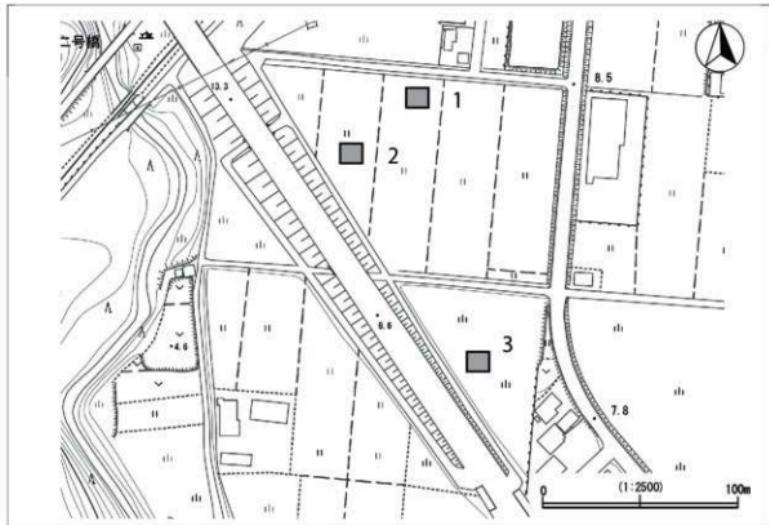
第21図 商業施設建設事業 調査区配置図

調査は事業予定地に調査区4カ所を設定して、重機による表土除去を行った。その後、人力にて精査を行い、遺構・遺物の有無を確認した。調査区は3.0m×3.0m を基本とした。

Ⅲ層上面及び地山土上面で遺構確認を行ったが、遺構、遺物は発見されなかった。水田耕作時は黒灰色の堆積土の粘質土上に褐色土を盛土して耕作土としていた。旧表土は土地区画事業の際に削平されているがⅢ層堆積土は残存している。

しかし、周知の埋蔵文化財包蔵地「大巻館跡」内に予定地の一部がかかるため、文化財保護法93条に伴う届出書の提出を指示した。

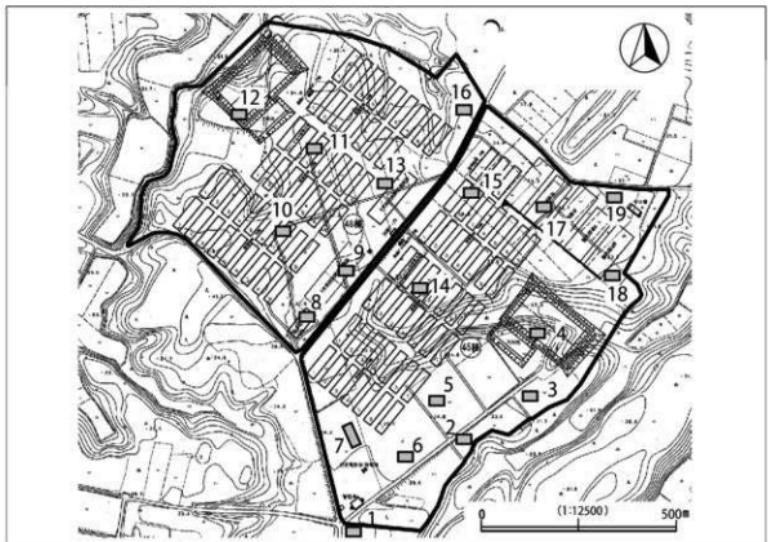
第23図 畜舍新築事業 調査区配置図

調査は事業予定地に調査区19ヵ所を設定して、重機による表土除去を行った。その後、人力にて精査を行い、遺構・遺物の有無を確認した。調査区は3.0m×5.0mを基本とした。

Ⅲ層上面及び地山土上面で遺構確認を行ったが、遺構・遺物は発見されなかった。調査区は、南側に大きく沢が入り込み、北～北西側も小さな沢が入る。西から東に向かいやや下る地形で、畑地も緩斜面を利用し、切土と盛土により階段状に平坦面を造成する。概ね調査区の西側は切土後、黒色もしくは暗褐色の耕作土を盛土する。東側は地形、標高により切土の後耕作土を入れる、もしくは旧表土のみ除去し、耕作土を入れている。

当該地について、遺跡は存在しないと判断した。なお、対象範囲が広域のため、建設の際に、調査区から遺物・遺構の出土があった場合は、男鹿市教育委員会に報告をお願いした。

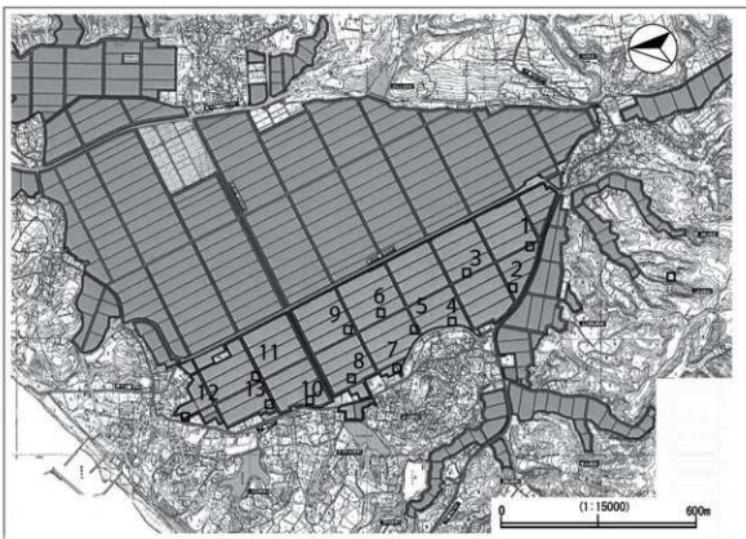
第25図 農地集積加速化基盤整備事業 調査区配置図

調査は事業予定地に調査区13ヵ所を設定して、重機により表土除去を行い、その後人力にて精査を行い、遺構・遺物の有無を確認した。調査区は2.0m×3.0mとしたが、一部拡張して確認した。

昨年度に隣接地で実施した調査結果により、IV層が厚く堆積していることが想定されたため、基本的にIV層上面までの調査とした。現状で水田となっている範囲は、湾から沼、荒地へ変遷し、居住に適さない環境であり、古代では周囲の台地上、その後には水田よりやや高い標高に位置する現集落を居住地としたと想定される。調査では遺構・遺物は検出されなかった。
