# 成東町・山武町鳴戸東遺跡 第5次発掘調査報告書

平成14年6月

財団法人 千葉県文化財センター

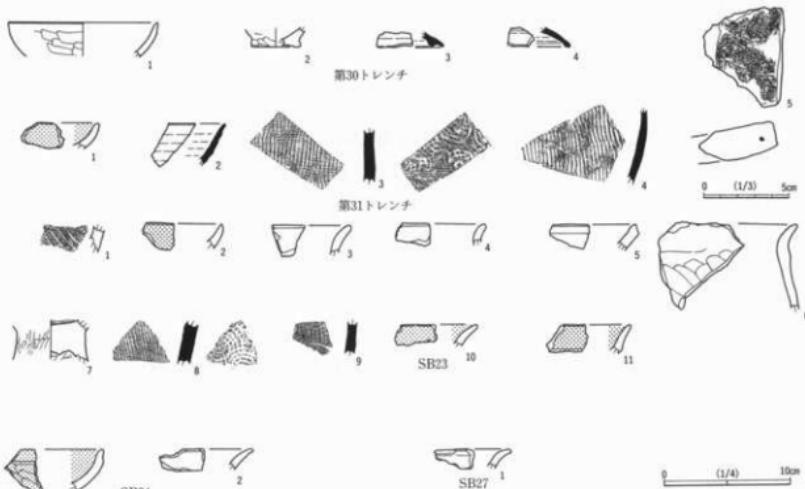
第6図 第30・31トレンチ及びSB23・24・27出土遺物実測図

**第30トレンチ出土遺物**：1は土師器坏である。ロクロ未使用で、口縁部にヨコナデ、体部にヘラケズリが施される。2は土師器甕の底部である。小型でヘラケズリが施される。3・4は須恵器坏蓋である。3は縁部内側にかえりを持つ。4は縁部にかえりを持つ。

**第31トレンチ出土遺物**：1は土師器の坏である。ロクロ未使用で、口縁部外外面に赤彩が施される。2は須恵器の坏である。ロクロ成形で、ロクロ痕が明瞭である。3・4は須恵器甕の胴部片である。外面に叩き目が施される。3は内面に同心円状の當て具痕がある。5は平瓦片である。凹面に布目がある。

**SB23出土遺物**：1は土師器で、古墳時代初頭と考えられ、単節の繩文が施される。2は土師器坏の口縁部である。ロクロ未使用で、外面に赤彩が施される。3～5は土師器甕の口縁部である。3・4の口縁は丸く、5はやや受け口状になる。3・4は7世紀代、5は8世紀後半代と考えられる。6は土師器甕と思われる。口縁部は外反する。口縁部にヨコナデ、胴部にヘラケズリが施される。7世紀代と思われる。7は土師器高坏の接続部分である。脚部はヘラナデが施され、坏部内面にはヘラミガキが施される。8・9は須恵器甕の胴部片である。外面に叩き目が施され、8は内面に同心円状の當て具痕がある。

10・11は土師器高坏の口縁部と思われる。外反し、外外面に赤彩が施される。

**SB24出土遺物**：1は土師器坏である。外面に稜を有して、口縁部が直立し、口唇部がわずかに外反する。外外面に赤彩が施される。2は土師器甕の口縁部である。

**SB27出土遺物**：1は土師器甕の口縁部である。

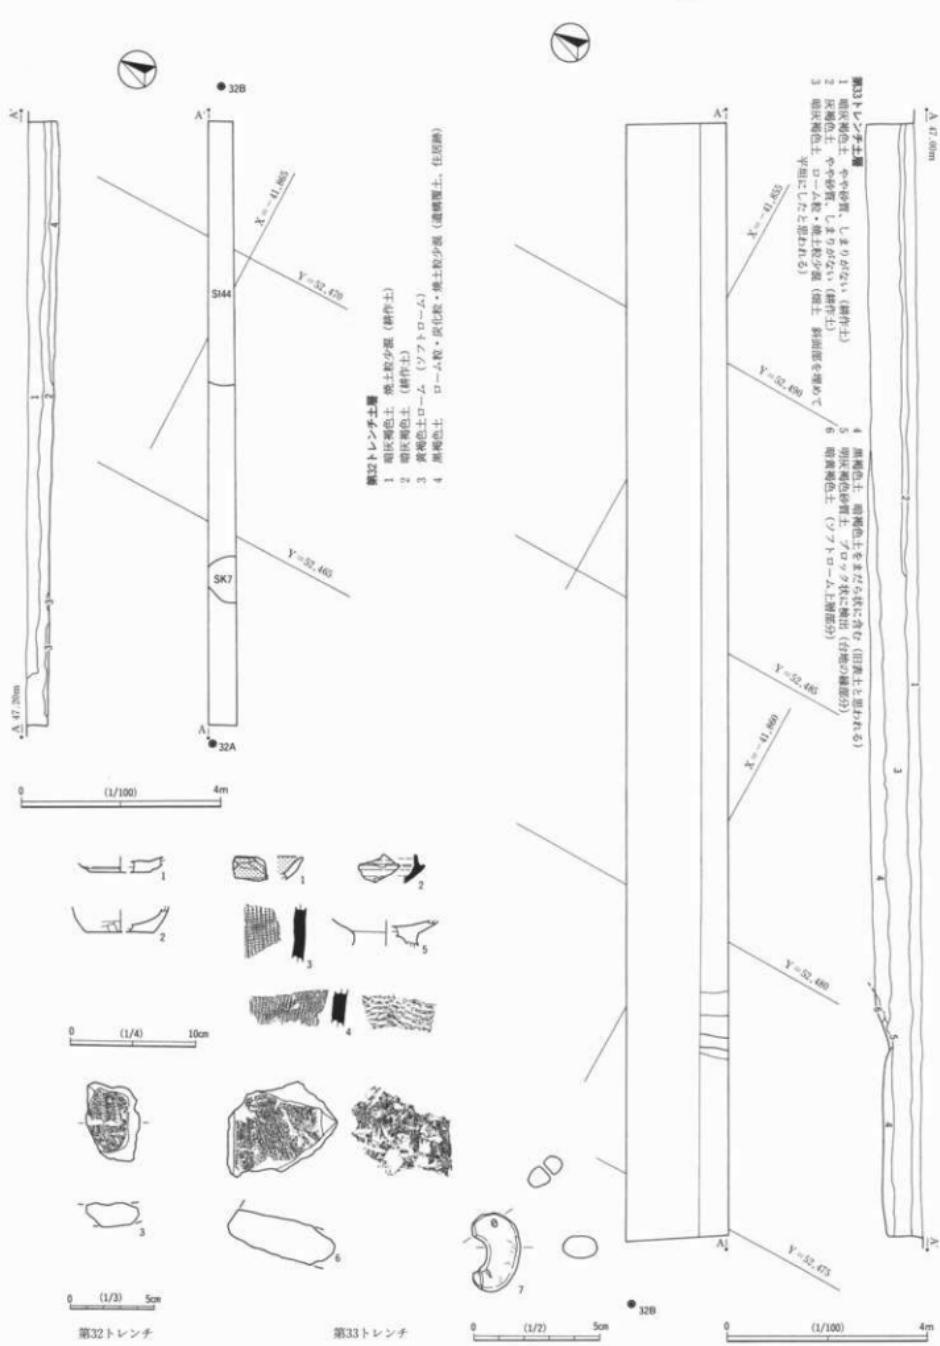
第7図 第32・33トレンチ遺構・出土遺物実測図

第32トレンチは幅60cmの細いトレンチであるが、堅穴住居跡1軒(SI44)、土坑1基(SK7)を検出した。第30・31トレンチの掘立柱建物跡群はここまで広がっていないと考えられる。

SI44は平面形は梢円形と考えられ、規模は全体が検出されないので、不明である。深さは約0.4mで、覆土の状態から古墳時代前期と考えられる。SK7は平面形は梢円形で規模は長径0.6m以上、短径1.0m、深さは約0.2mである。

第33トレンチでは明瞭な遺構は検出されなかった。現在はほぼ平坦であるが、断面の土層から、台地平

坦部の縁部分であることが確認された。また、検出した部分は縁がやや堤状に盛り上がっている。ここから東側は真行寺廃跡が所在する台地との間の谷である。

第32トレンチ出土遺物：1は土師器坏の底部である。ロクロ成形で、やや突出する。2は土師器小型壺の底部である。ヘラケズリが施される。3は平瓦片で、凹面に布目が施される。

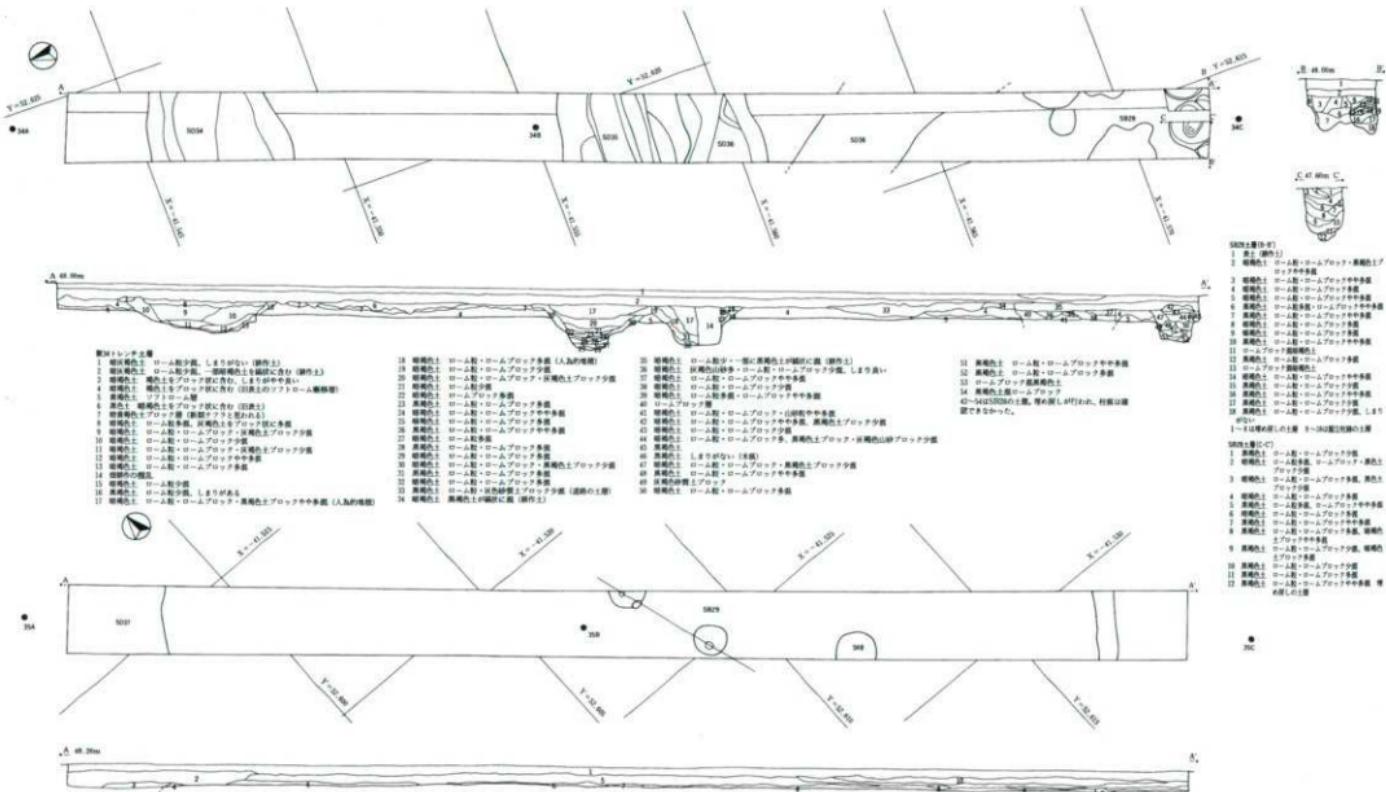
第9図 第34・35トレンチ遺構実測図

掘込地業検出地点から西へ約60mの位置である。検出構造は掘立柱建物跡1棟以上（SB28）、溝跡3条（SD34・35・36）、道跡1条（SD38）である。

SB28はトレンチ南端で検出された。規模は不明であるが、柱掘形の平面形はほぼ円形で、径1.1m以上の大型である。2棟以上の重複と考えられ、一部に埋め戻された跡があるので、建替えが行われた可能性が高い。

SD34はトレンチの北端で検出された。幅3.8m、深さ0.8mで、方向はほぼ東西である。

SD35・36はトレンチの中央に検出された。SD35は幅2.7m、深さ1.2m、SD36は幅2.3m、深さ1.1mである。幅がやや狭く、底面が平坦で、壁の立ち上がりが明瞭である。方向はほぼ東西である。

SD38はSD36の南隣に検出された。トレンチ東側の現道の延長上である。幅2.4mの浅い溝状で、深さ0.4mである。方向は北西から南東である。

（推定）前期郡衙跡の北・東限を確認するために設定した。検出遺構は、掘立柱建物跡1棟（SB29）溝1条（SD37）、土坑1基（SK8）である。なお、トレンチ南端の溝状の掘込みは畑耕作によるものである。

SB29はトレンチ中央に検出された。規模は1間以上で、柱間は2.4mである。柱列の方位はN-17-Wである。柱掘形は平面形が円形で、規模は径0.9m、深さは約0.4mである。SD37はトレンチ北端で検出された。深さは0.3m以上で、方向は北東から南西である。SK8はトレンチ南部、SB29の南隣に検出された。平面形は円形で、径1.1mである。掘立柱跡の可能性もあるが、深さ15mで、覆土のしまりがないので、土坑と判断した。

第34トレンチでは掘立柱建物跡（SB28）、溝跡（SD34～36）、道跡（SD38）が検出された。

掘立柱建物跡は南端部で検出された。SB23と同様の大型で、覆土は埋め戻されたような土層が観察された。位置から、掘込地業觀察地点とともに、（推定）前期郡衙跡に伴う正倉群の一部の可能性がある。

溝跡はほぼ東西方向で、SD34は奈良・平安時代以降と考えられる。SD35・36は、ほぼ平行で、形も相似している。特にSD34は幅、断面の形状がSD1と類似していると思われる所以、（推定）前期郡衙跡の正倉

第35トレンチからはSB29が検出された。第34トレンチのものよりも規模は小さい。また、トレンチの北端部から溝跡が検出された。SD34と同規模と思われるが、(推定)前期郡衙跡に伴うかどうかは不明である。

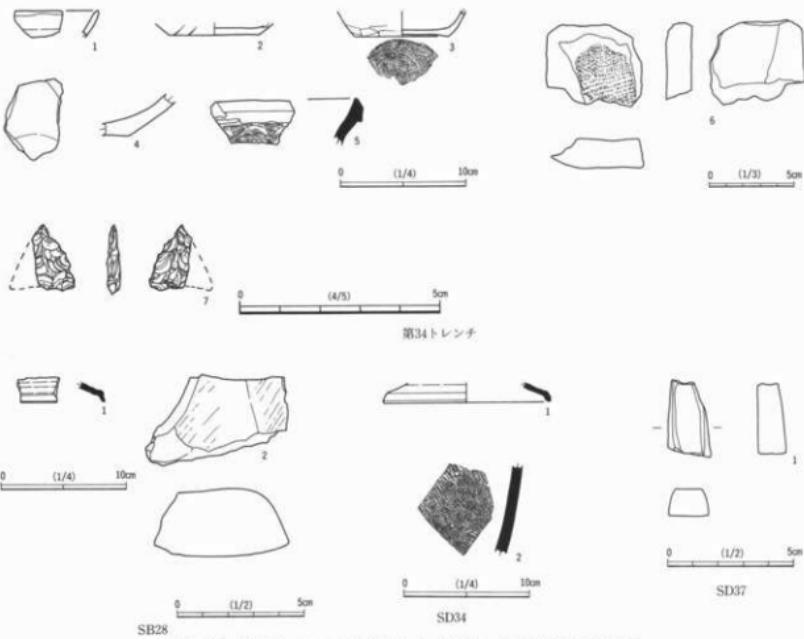
第10図 第34トレンチ及びSB28・SD34・37出土遺物実測図

第34トレンチ出土遺物：1は土師器坏の口縁部である。ロクロ未使用で、内外面に赤彩が施される。2・3は土師器坏の底部である。ロクロ成形で、ヘラケズリが施される。4は土師器壺の底部である。5は須恵器壺の口縁部である。折返し口縁で、波状文様が施される。6は平瓦片である。凹面に布目、凸面にヘラケズリが施される。7は縄文時代石鏃である。三角形で、基部にわずかに抉りが施される。黒曜石製である。

SB28出土遺物：1は須恵器壺蓋である。2は砂岩質の砥石片である。

SD34出土遺物：1は須恵器壺蓋である。2は須恵器壺の胴部片で、叩き目が施される。

SD37出土遺物：1は凝灰岩質の砥石片である。

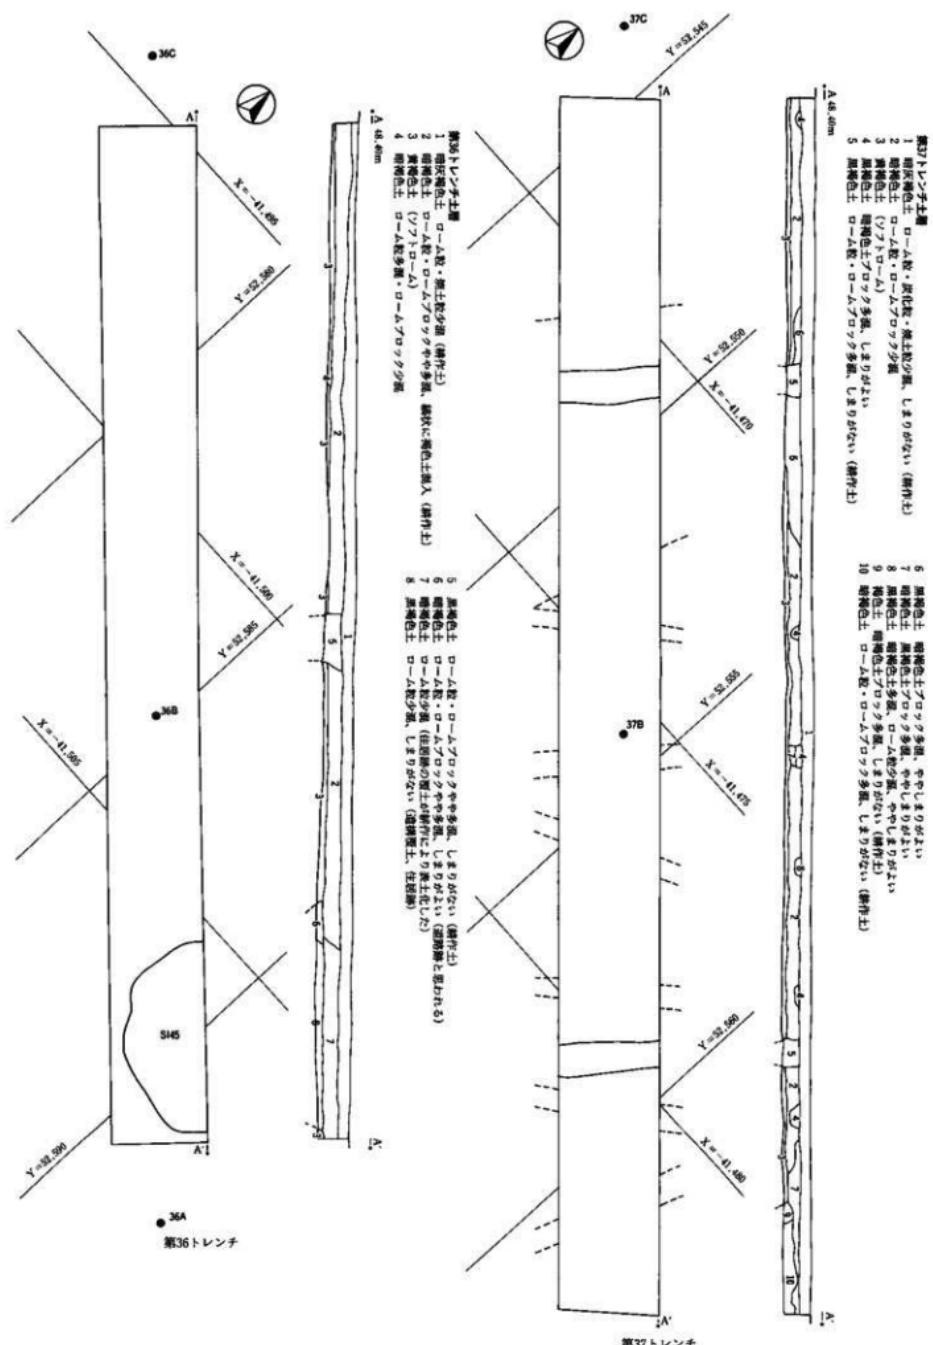
第11図 第36・37トレンチ遺構実測図

（推定）前期郡衙跡の北・東限を確認するために設定した。検出遺構は、竪穴住居跡1軒（SI45）である。SI45の平面形は楕円形で、深さは約0.2mである。覆土から古墳時代前期と考えられる。

（推定）前期郡衙跡の北・東限を確認するために設定した。畑耕作に伴う溝状の掘込みを検出した他は明瞭な遺構は検出されなかった。

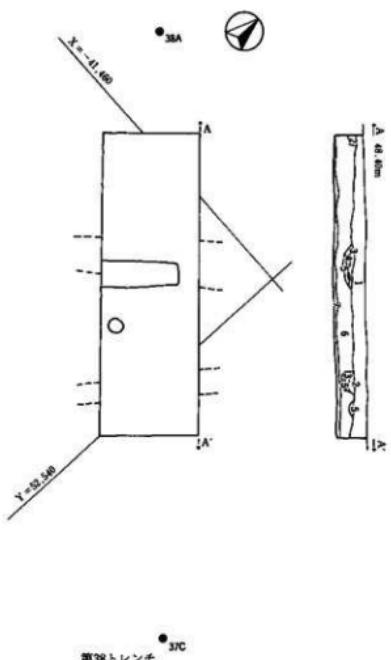
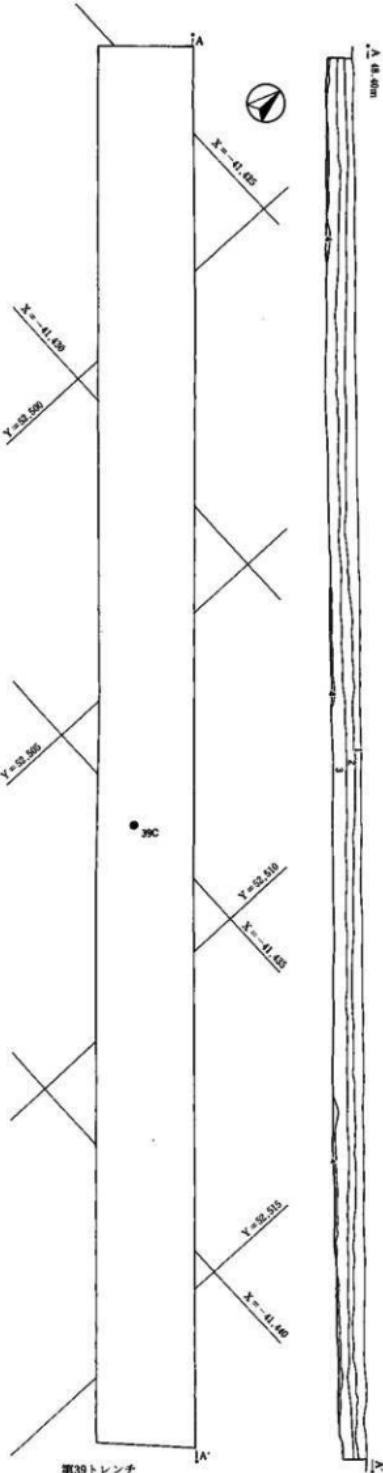
第13図 第38・39トレンチ造構実測図

第38トレンチ土層

- 1 緩傾褐色土 ローム粒・炭化粒・鐵土粒少混、しまりがない（耕作土）
- 2 層褐色土 ローム粒・ロームブロック少混
- 3 黒褐色土 ローム粒少混
- 4 黒褐色土 暗褐色土ブロック層、ややしまりがよい
- 5 暗褐色土 黒褐色土ブロック層、ややしまりがよい
- 6 暗褐色土 ローム粒・ロームブロック少混（耕土）
- 7 黄褐色土（ソフトローム）

第39トレンチ土層

- 1 緩灰褐色土 ローム粒少混、しまりがない（耕作土）
- 2 緩灰褐色土 ローム粒・ロームブロック少混（耕作土）
- 3 暗褐色土 黄褐色土を縦状に混（耕作土）
- 4 黄褐色土（ソフトローム）

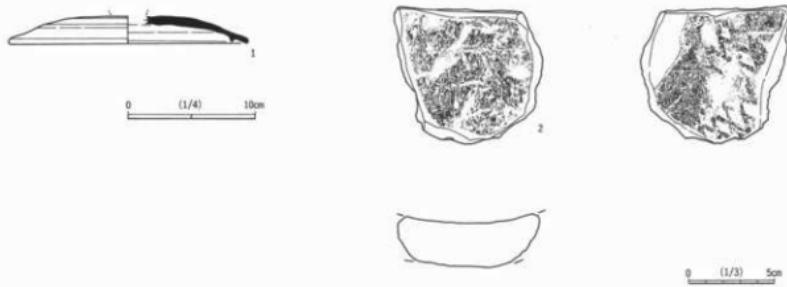
第14図 表面採集遺物実測図

成東町に含まれる遺跡内で採取された。1は須恵器壺蓋である。縁部内面にかえりを持つが、かなり小さくなっている。天井部は回転ヘラケズリが施され、鉢が付くと考えられる。7世紀末から8世紀初頭の所産であろう。2は平瓦片である。凹面に布目、凸面に斜格子の叩き目が施される。

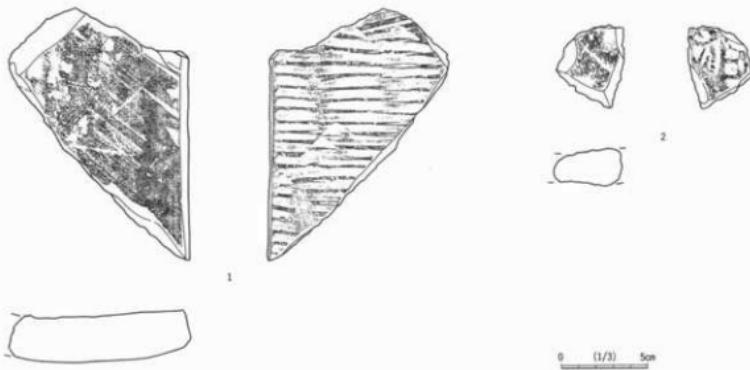
第15図 真行寺跡廃寺跡表面採集遺物実測図

1・2は真行寺廃寺跡で採取された平瓦片である。1は凹面に布目、凸面に横方向の叩き目が施される。2は凸面に鳥形と思われる叩き目が施される。

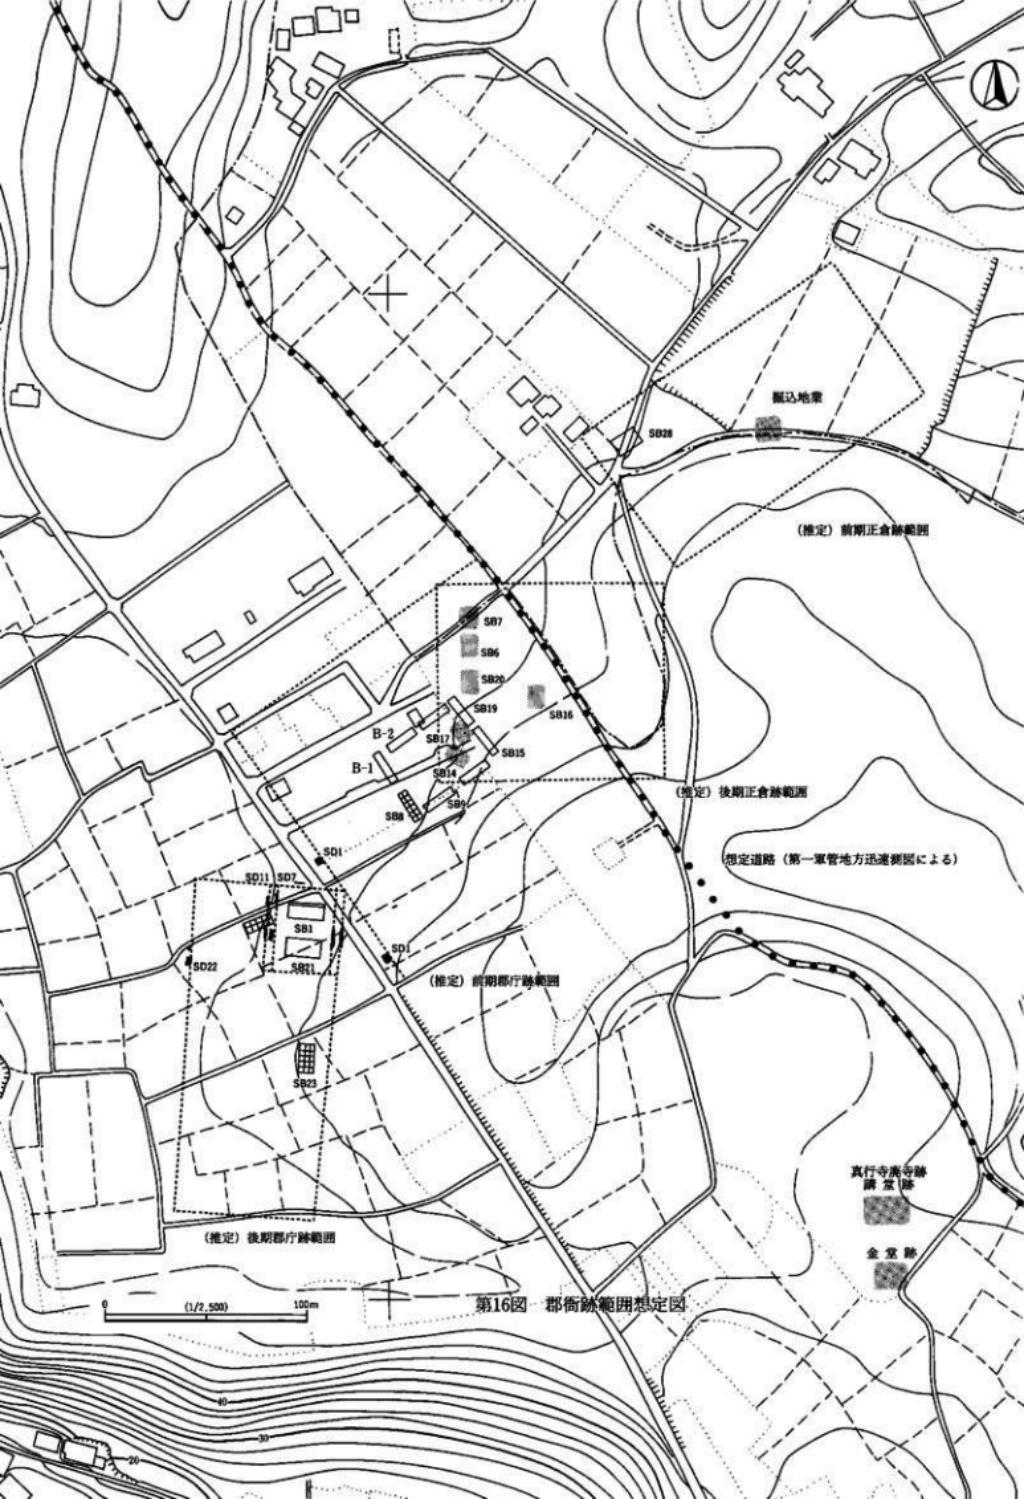
今回の調査の結果、前年度の郡衙跡範囲の想定を再検討する必要が生じてきた。特に、(推定)後期郡衙跡の範囲設定についてはさらなる調査が求められる。また、(推定)前期郡衙跡を区画する明瞭な遺構も検出されなかった。これらから、郡衙全体を区画する遺構が存在しない可能性も考慮しなければならない。郡衙を構成する郡庁、正倉等の施設ごとに区画が施されていたとも考えられる(第16図)。区画施設も斜面部に存在したかは不明で、「ロ」字状に閉じた形ではない可能性もある。

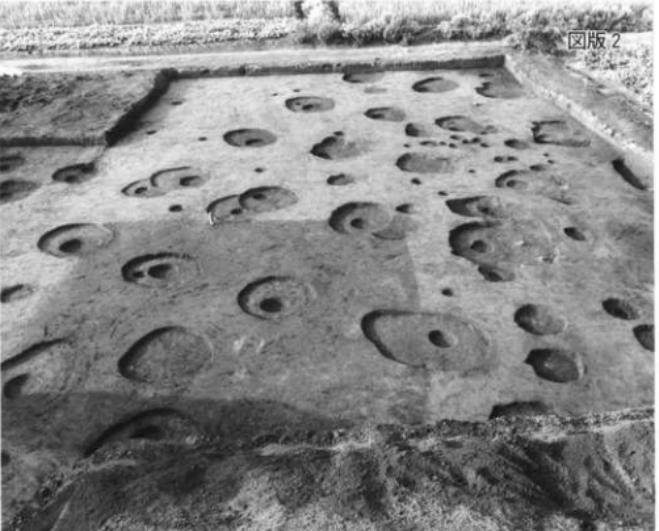
SB23~27全景（南から）

SI43は平面形が方形で、規模は5.2m×4.9mである。カマドではなく、出土遺物から古墳時代前期と考えられる。SB23は、桁行5間、梁行3間で、桁行長13.6m、梁行長6.0mである。総柱構造で、倉庫跡と考えられる。方位はN-2.5°-Eである。柱掘形は平面形が略円形で、規模は径1.05m~1.2m、深さは1m以上である。SB24は梁行または桁行が1間以上で、柱間は2.4mである。側柱構造で、柱通りの方位はN-7°-Eである。柱掘形は平面形が円形で、規模は径1.1m~1.3m、深さは約0.3mである。SB25は梁行または桁行が2間以上で、柱間は2.1mである。側柱構造で、方位はN-27°-Wである。柱掘形は平面形が円形で、規模は径0.6m~1.1m、深さは約0.4mである。SB26は桁行が1間以上、梁行が1間以上で、桁行長2.7m以上、梁行長2.1m以上である。側柱構造で、方位はN-4°-Wである。柱掘形は平面形が円形で、規模は径0.65m~0.8m、深さは約0.3mである。SB27は梁行3間、桁行4間以上で、桁行長9.4m、梁行長6.0mである。側柱構造で、方位はN-1°-Eである。柱掘形は平面形が円形で、規模は径1.1m、深さは約0.6mである。柱痕はSB23・24・26のそれぞれ1穴を除いて、全ての柱穴に確認された。抜取り痕は検出されなかった。円形で、径は、推定20cm~50cmである。

しかし、今回の調査で、（推定）後期郡衙跡の南限と推定された地区（第30～33トレンチ）からは区画遺構は検出されず、總柱構造の大型掘立柱建物跡（SB23）などの掘立柱建物跡群（SB23～27）が確認された。特に、SB23はSB1、SB21と同規模の柱穴を持ち、方位がほぼ同じなので、（推定）後期郡衙跡の郡庁に関連した倉庫跡の可能性が大きい。また、重複している掘立柱建物跡のうち、SB23～27の中では、SB23が最も新しいと考えられる。
