し せき とち もと はい じ あと  
**史跡査本廃寺跡発掘調査報告書**

鳥取市教育委員会

本書は史跡柄本廃寺跡の環境整備に伴って平成17年から平成19年に実施した発掘調査の記録です。

1. 本書は平成17～19年度にかけて国庫補助金及び県補助金を受けて実施した史跡柄本廃寺跡の発掘調査の記録である。
2. 本調査は史跡柄本廃寺跡の史跡整備に伴って実施した発掘調査である。
3. 発掘調査を実施した遺跡の所在地は、鳥取県鳥取市国府町柄本字塔ノ垣772番地である。
4. 現地実測・写真撮影、遺構図面の添書は、調査員を中心に発掘調査参加者の協力のもとに行い、出土遺物の整理及び実測・添書・出土遺物観察表は、調査員の指示のもとに整理作業員を中心に行つた。本書の執筆・編集は加川 崇、谷口恭子が担当した。
5. 平成18年度に実施した航空撮影業務は（株）ワールドに委託した。
6. 発掘調査によって作成された記録類および出土遺物は、鳥取市教育委員会に保管されている。
7. 現地調査から報告書作成にいたるまで多くの方々からの指導、助言ならびにご協力をいただいた。厚く感謝いたします。

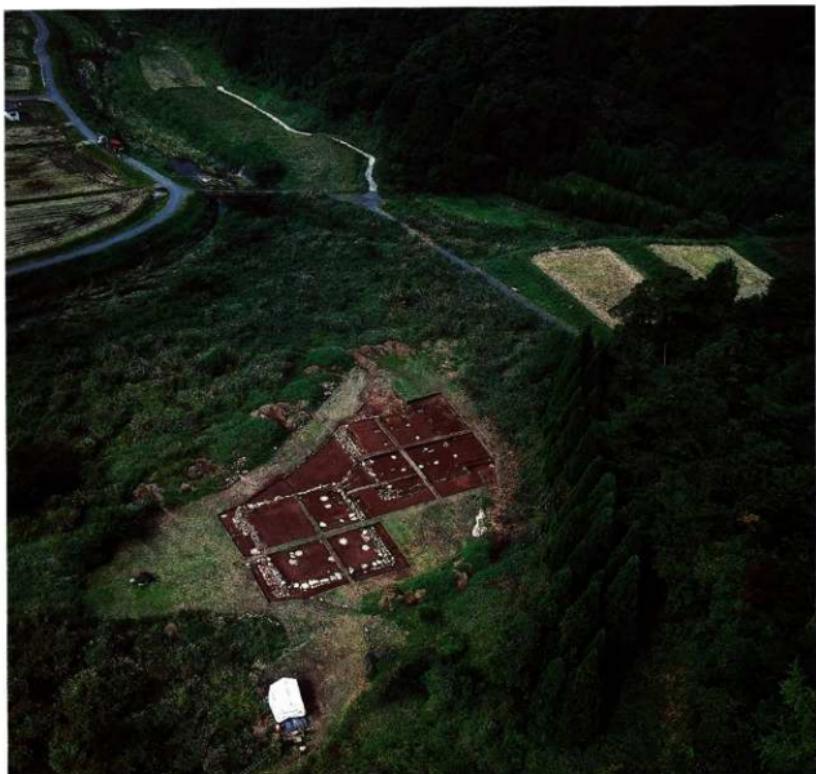
巻頭図版 1

史跡柄本庵寺跡主要伽藍全景（南東上空から）

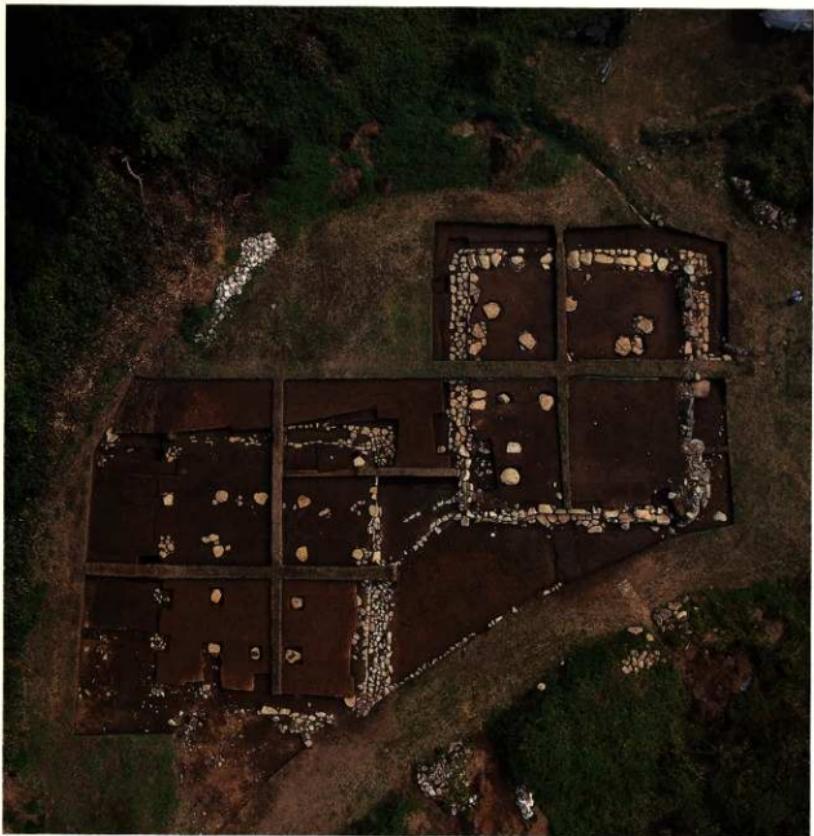
卷頭図版 2

金堂、講堂全景（西真上から）

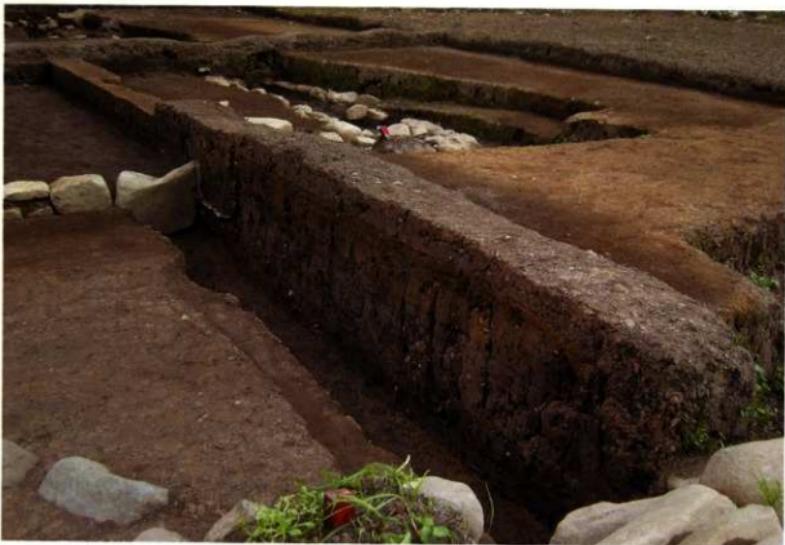
金堂～講堂間トレンチ土層断面（南西から）

土層断面からは、今回金堂および講堂の基壇の断ち割り調査は行っておらず、具体的な造営方法や明確な基壇の高さなどは不明である。金堂と講堂間に設定したトレーンチ断面C-C'からは、第7層が犬走り状石敷きを敷設した層であり、そうなれば第9層が当時の造構面となる。金堂側では断面に倒された基壇石がかかるところからもほぼ金堂と講堂の犬走り状石敷きのレベルに比高差はほとんど認められない。講堂が金堂より軸をやや東へ振り出土遺物もやや時期差が認められるところではあるが、土層断面からは積極的な時期差は捉え難い。

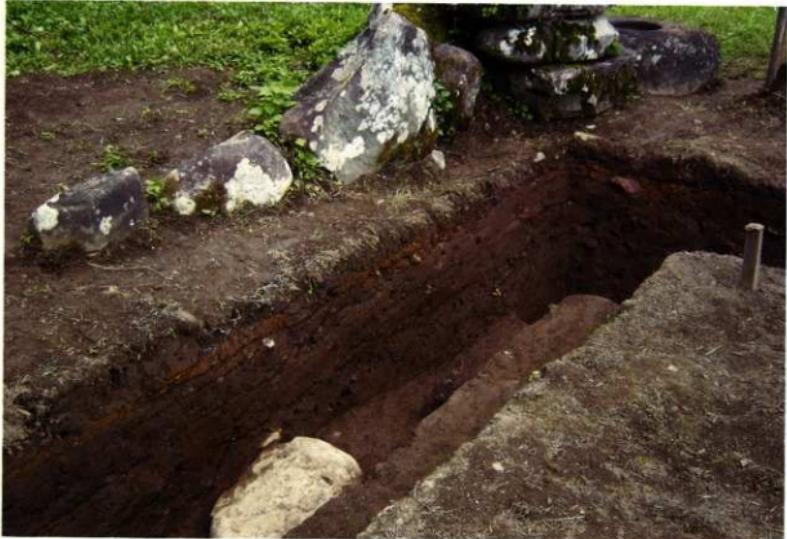
平成19年度第1トレンチ東塔北土層断面（北西から）

用水路より東側の東塔周辺では、表土を除くと第2層旧耕作土が広がり、さらに下層に第3層黄褐色粘質土の床土が広がる。その直下で硬く縮まった基壇土が検出された。基壇土は僅かに西側へ傾きをもつもののほぼ平坦に積まれ、基壇土上位は厚さ7cm程度の互層となって特に第5～11層は硬く縮まる。第12層は上位より縮まりがやや甘く、第13層は縮まり弱く炭片や土器細片を含み全体に混じった上である。また、下位の第14～16層は縮まり具合や織の含みなどから堆積土と考えられ、東塔の基盤層である。特に15、16層は硬く縮まって円礫がみられ第16層は円礫の含みが多い。現状で塔心礎の中心から西側基壇底部まで3.65m、北側基壇底部まで4.35mを測り、基壇土上面は標高242.16m、西側基壇底部で241.71m、北側基壇底部で241.67mを測り、基壇の高さ45cmが確認された。心礎が現状程度に埋まっていたと過程すると基壇の高さは74cm程度が復元される。また、西辺の基壇外縁基底部に80×70cm大および20cm大程度の自然石が積位に出土し、北辺でも同じく基壇外縁基底部に65×50cm大の自然石が検出された。いずれも基壇を構築する際最初の段階に盛土される第13層中に納まり、基壇範囲を示す目印的な石であった可能性が考えられる。基壇の外側の第26～30層、第19～25層については平坦面拡張のための埋め立てられた盛り土とも思われるが層の亂れがみられずほぼ平坦な層となっている。

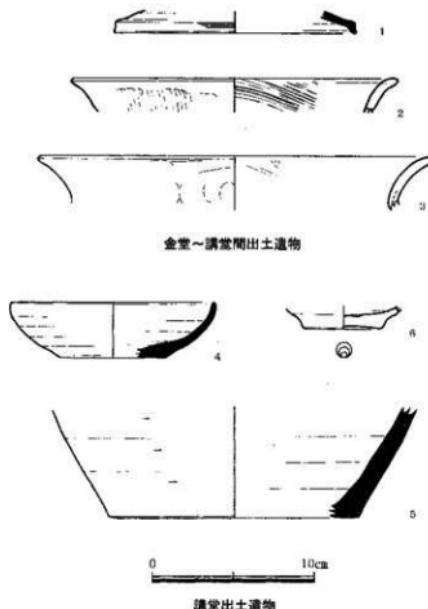
第3図 平成17年度調査出土遺物実測図 (S=1:3)

出土した遺物は主に耕作土中と既往調査トレント埋め戻し土中、水田造成土中から出土したもので、そのほとんどが須恵器あるいは上層器細片である。総量としてはコンテナ(容量54×34×20cm)約1箱分である。その中で比較的遺存の良い(1)～(6)について図化を行った。(1)～(3)は金堂～講堂間出土遺物で、(1)は金堂～講堂間トレントC-C'の第9層中、(2)は講堂CS杭南の沈着面上層、(3)は水田造成土中の出土である。(4)～(6)は講堂出土遺物で、(4)は平成9年度第6トレント内、(5)は講堂西基壇外の沈着面上層、(6)は講堂北辺西側の第9層上層で出土した遺物である。この他に図化し

ていないものの、金堂南東部耕作土下から輪状つまみの須恵器杯蓋片や金堂～講堂間水田造成土中から繩文土器片1点、表土～第3層底土間で陶器細片数点が出土している。杯蓋(1)は口縁端部はやや外方へ屈曲し丸く納める。土師器く字形縁の口縁部(2)(3)は、第10図(7)～(9)と比較して大きく外反して延びる口縁形態ではなくやや小ぶりの縁とみられる。杯(4)は体部内湾し口縁は直立して丸く終える。底部(5)は直線的に外方へ立ち上がり、底部へラ削り後ナデ調整される。土師器底部(6)は底部糸切りで外周部ヨコナデが観察される。

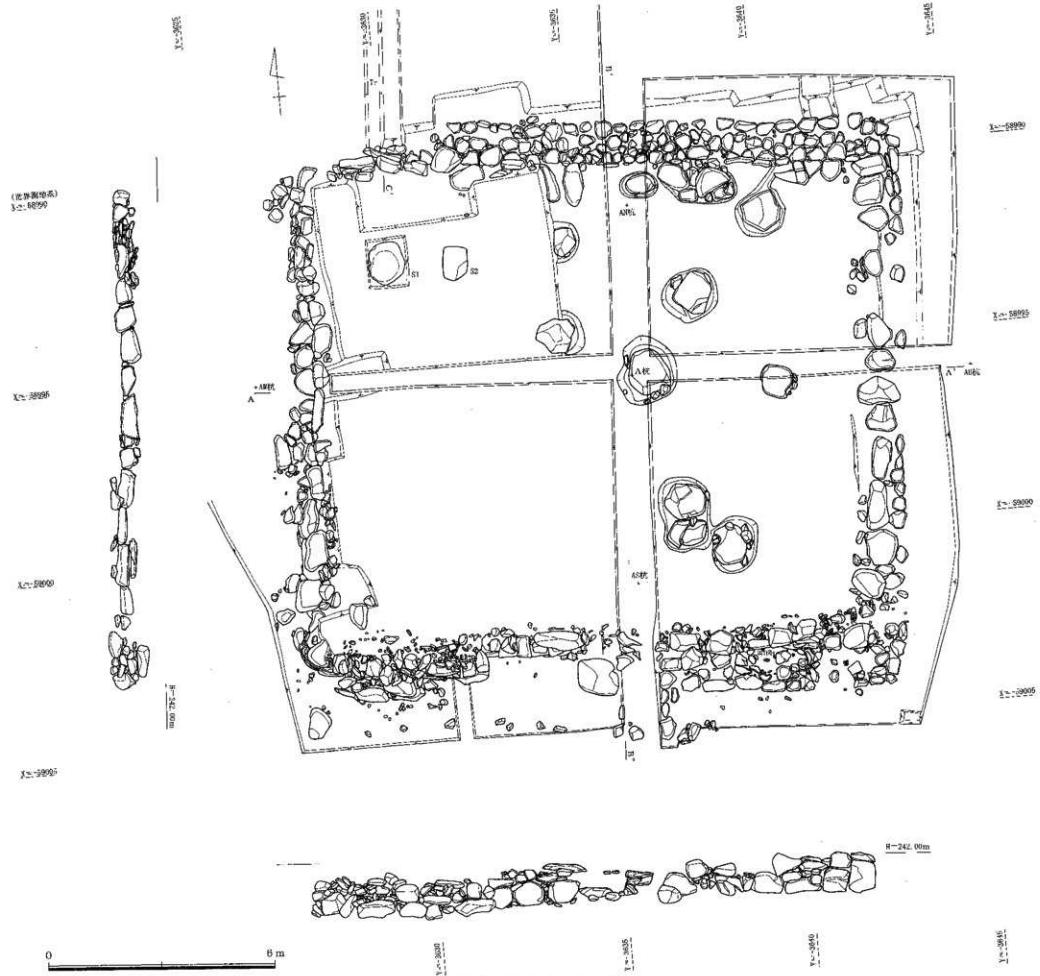
第4図 金堂実測図 ( $S = 1 : 100$ )

金堂は、南基壇石の南側2mについて表土および耕作土の除去を行った。中軸から東側については、基壇石前面に後世に構築された用水路の石組みが現れ、注意深くそれらを除去していった結果、約1.1m幅の大走り状石敷きを検出した。また、南東隅と西隣の二石の基壇石についてはともに二段積みの遺存が確認された。中軸から西側は表土下10cm弱程度で床下土に第9層が広がるとともに基壇石基底部が露出するなど全体的に削平がすんでおり、大走り状石敷きは検出されなかった。また、西寄りの基壇については後世に基壇石が前面に倒されてさらにその上に石積みがなされていることが明らかとなったが、南西隅の基底部基壇石についてはほぼ原位置を保っている可能性があると思われる。元々基壇石基底部は東から西へかけて徐々に標高を下げるつくりとなっており、基壇石基底部は南東隅で240.97m、南西隅で240.66mと現状では約30cm程度の比高差が認められる。金堂の基壇規模は東西14.6m、南北13.0mである。なお、中軸付近に想定される階段状の遺構については、上層ベルトを設定していることもあり明確なものは確認できなかった。この他に、金堂北西部でこれまでに確認されていない礎石2点（S1、S2）を検出している。礎石周囲の擾乱穴の有無などは未確認であるが、現状では両石とも平坦面を上面としており、S1が標高241.42m、S2が241.49mを測る。

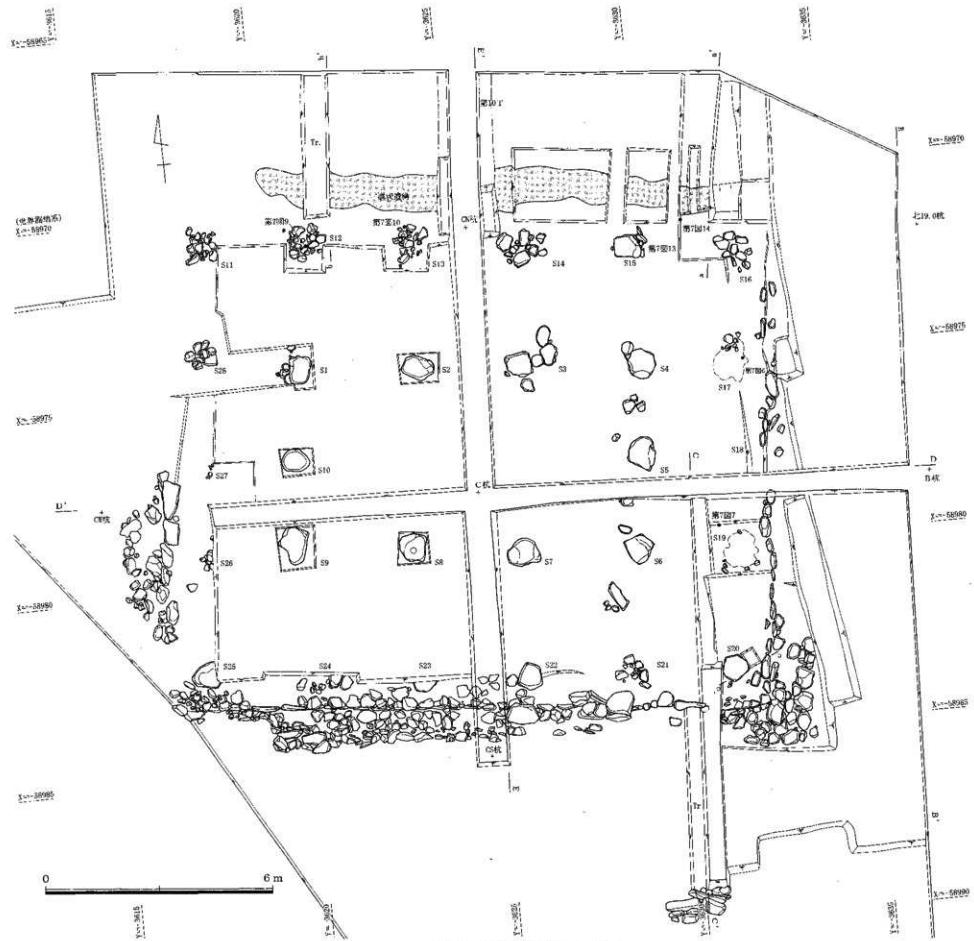
第5図 講堂実測図 (S : 1 : 100)

講堂は、昨年度検出した北辺根石の北側を3m拡張して該当する地盤まで掘り下げを行った結果、北基壇石と大走り状石敷きは設けず、かわりに北辺に平行な溝状遺構で区画されていることが判明した。現況で幅1.2m、遺存長12.1m、深さ17cmを測る。溝断面は楕状、埋土は灰黄褐色シルトである。北西端では南西隅S11東手前で集結しているが周辺は河原石が露出する地盤であり、以西については明確にできなかった。東端についても平成9年度第6トレント掘削により不明となる。安隣礎石とされる外列礎石および根石の中心部から約1mで溝状遺構の肩となり、南側東西外列の礎石と基壇石の関係もこれより短いもののは同様の距離であることから、この溝状遺構によって講堂の区画および段差を保っていたと考えられ、山裾まで数mに迫ることなどから雨水などの処理機能も果たしていたと考えられる。なお、講堂北西トレント断面b-b'（第6図）から溝状遺構の基盤層は須恵器細片を含む第16層であり、a-a'断面の第18層の存在からも、講堂背後についても整地された地盤であったとみられる。溝状遺構の検出によって基壇の南北規模が明らかとなり、東西規模についても西辺に一部横積みの基壇石と考えられる石の並びが検出されたことで明確となった。講堂基壇規模は東西16.4m、南北13.0mを測る。講堂基壇石は縦積みと横積みが認められ、南基壇は西側を中心に2段、一部3段に横積みされた箇所が確認され、南側基壇の東側および東側基壇においては縦位1段で基壇石を並べている。使用した石材のサイズや北東からの傾斜地形に起因するがゆえの相違であろうと思われる。

講堂西側半面については17年度にトレント掘りによって検出した講堂礎石の設置状況と基壇土の遺構確認のため、第3層床土下から第9層上面にかけて掘り下げを行った。その結果、内列の礎石と外列の礎石間に当初復元プランに示されていたような中列は検出されず、新たにS21やS17およびS19の根石痕跡を検出したことで、S18を除いた講堂建物礎石・根石の所在を確認することができた。この他に、S3周囲やS4とS5の間、S6とS21間などで小規模な石が点在するほか遺構のような痕跡はみられなかった。検出された内列の礎石（S1～S10）は東西が3間で9.15m、南北が2間で4.8mを測る。柱間寸法は南北はそれぞれ2.40mであるのに対し、東西では3.15m、2.85m、3.15mと中央部側が狭くなる。外列は、東西5間で14.0m、南北4間で11.2mを測る。柱間寸法は東西はそれぞれ2.8mのほぼ等間

隔、南北についても2.8mのほぼ等間隔とみられる。

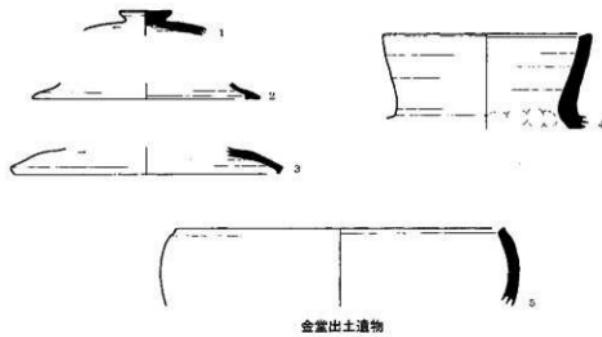
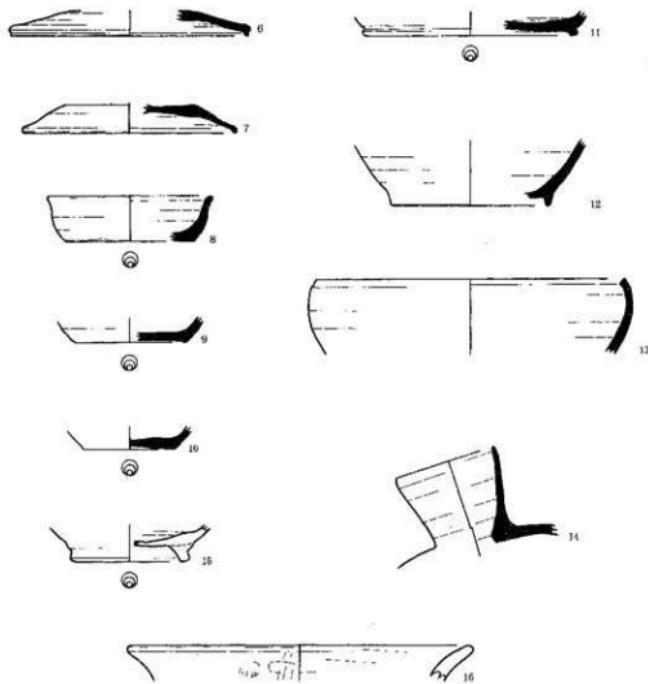
第7図 平成18年度調査出土遺物実測図 (S-1 : 3)

遺物は、金堂犬走り状石敷き検出時、講堂北辺拡張部掘り下げ時、講堂礎石および根石検出時の際出土した遺物が中心となる。総量としてはコンテナ（容量54×34×20cm）約1箱分である。その中で比較的遺存の良い(1)～(16)について図化を行った。(1)～(5)は金堂出土で、(6)～(16)は講堂出土遺物である。図化を行った以外に、金堂南西部第3層床上で繩文土器片1点、表土～第3層床土間で陶磁器細片数点が出上している。(1)は南西基壇石外側の耕作土～床土、(2)は金堂北東部犬走り状石敷き間、(3)～(5)は金堂南東部犬走り状石敷き間、(6)は講堂S17根石間、(7)はS19北西の根石痕跡検出面、(8)(11)(12)は北西拡張部根石検出面である第16層上面、(9)はS12の根石間、(10)はS13の根石間、(13)はS15の礎石根石間（図版14右3段目）、(14)は溝状造構の南東側整地層（図版9下・14右下）、(15)は溝状造構東側周辺第9層上面、(16)は講堂北東部第3層床下の出上である。杯蓋(1)～(3)は、平坦でつまみ部が大きい(1)の他、かえりをもつ(2)、かえりがなく径の大きい(3)と各種ある。壺口縁部(4)は肉厚で口縁端部は内傾する面をもつ。鉢(5)は径20cmを測り口縁部上端は上方に向てつまみ内傾する端面をもつ。講堂で出土した(13)に比較して体内部内湾度がゆるい。講堂で出土した杯蓋(6)・(7)は、口縁端部の形態にやや差が認められ、(6)は端部はて字状を呈するが(7)は肩曲が鈍く丸く終える。天井外面ヘラ削りのち外周部ナデ調整でつまみ貼り付けの痕跡が観察される。杯(8)～(10)は底部糸切りで焼きが甘く灰白色系の色調である。(8)は底部から内湾気味に立ち上がり口縁部は外反してやや外方へ伸びる。高台部(11)(12)は(11)は糸切り後短い高台部がハ字状に貼り付くが、(12)は底外縁部に直立する高台である。鉢(13)は口縁上位で強く湾曲し口縁端部は内傾する端面をもつ。平瓶(14)は肩部に円盤充填痕があり、口縁端部は細く上位に先細る。土師器高台部(15)は底部糸切り後やや粗雑なつくりの高台をハ字状に貼り付けるがナデが不十分で剥離する。土師器壺(16)は口縁上位のわずかな遺存であるが端部は丸く納め外面に指押さえの痕跡が観察される。

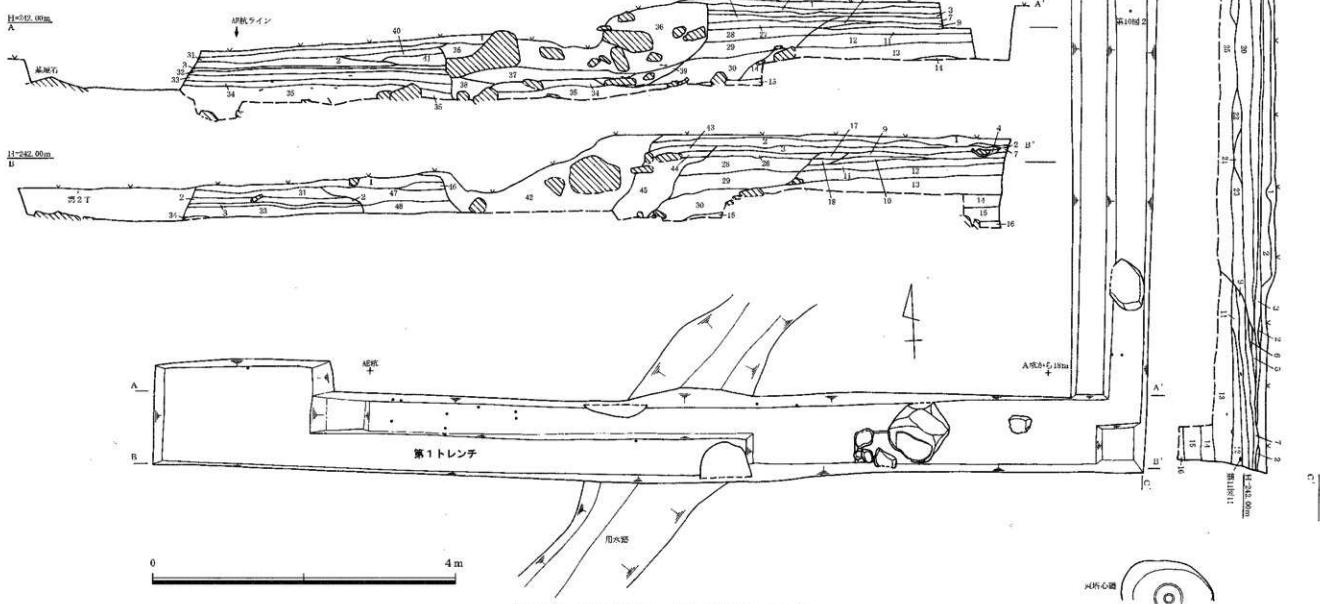
第8図 平成19年度第1トレンチ実測図 (S = 1 : 50)

トレンチの設定は、平成17年度調査で復元した中軸ライン金堂A杭から直交するラインを設け、A-E杭の復元と新たにA杭から東へ18m杭を設定、さらにそこから北へ直角に振って延長し、それを元にL字形のトレンチを設定した。L字形トレンチの西辺の西端は金堂東基壇石および犬走り状石敷きまで確認できるようにし、北辺は山裾部近くまで延ばした。トレンチの規模は西辺1m×14m、北辺1m×9m、面積23m<sup>2</sup>である。土層断面の観察は、金堂東西十層断面ラインに平行にA杭-A-E杭ライン30cm南ラインA-A'（西辺北壁面）と西辺南壁面、北辺の東壁面、北辺の北壁面で行った。なお、平成10年度基壇土を確認した第14トレンチは第1トレンチから約1m南に位置する。

西辺の中央には水田の右垣および用水路構築のための幾度となく掘削された痕跡があり、そこから西側の下段では表土や耕作土間に何層か観察されるものの第3層床土が標高241.1m付近で広がり、東塔周辺のそれとは約80cmの比高差が認められる。第3層下には第32層、第33層、その下層に上面に強い褐色の沈着があり硬く縮まる第34層暗褐色粘質土が広がり、平成18年度で観察された金堂東西トレンチ土層断面と同様な（第32層、第33層、第34層が平成18年度ではそれぞれ第3層、第4層、第9層に対応する）層序である。この第34層上面で金堂の犬走り状石敷きや倒された基壇石が検出されている。この第34層はA-A'断面ではほぼ標高241.25m前後で東へ広がるが、残念ながら攪乱のためなのか東塔基壇近くでは観察されず繋がりが確認できなかった。第34層下の第35層褐色粘質シルトは砂質で縮まり弱く土器細片を含み、その下位は河原石が多く検出されることから、造成的な土であったとみられ、東塔近くまで観察される。なお、この層は金堂南東端トレンチ（図版11下）や金堂北辺の犬走り状石敷きの北側断面でも同様な層が確認されている。

北辺では山裾側に西辺の用水路と繋がる石を多く含む溝が検出されており、その下層に東塔基壇の基盤層にあたる第14、15層がみられる。この第14層上面でく字形甕が出土しており、攪乱された溝埋土か

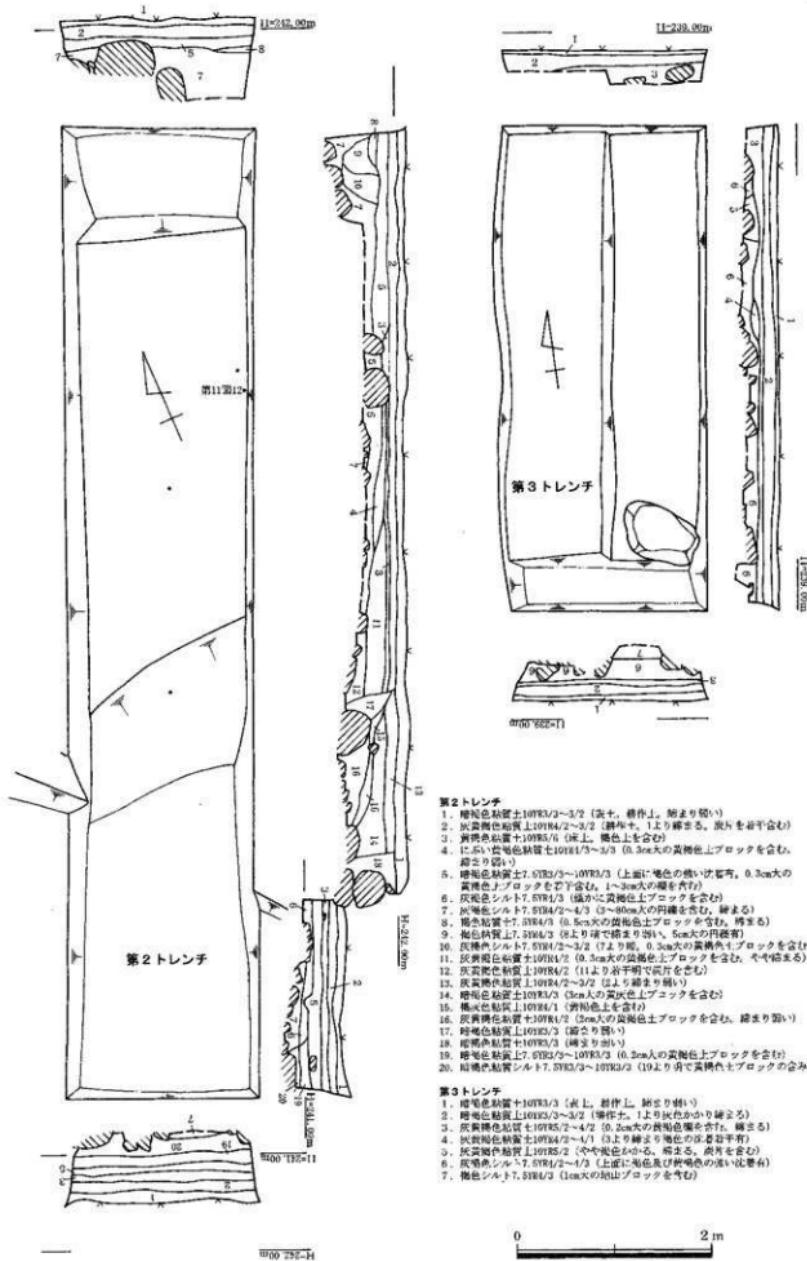
第9図 平成19年度第2、3トレーニング実測図 (S = 1 : 50)

講堂の北西10mの地形的にやや講堂より高い段状の旧水田部に設定したトレンチである。平成13年度の第24～26トレンチで確認された南北に延びる溝状遺構の北延長東7mにあたり、後世に災害で流されたラインのすぐ東側にもあたる。周辺は西側へいく程規模の大きな自然石が点在し、第2トレンチの北西脇すぐにも人力では移動が困難と思われる巨石が露出していた。段を成す石垣部分を含めて南北方向に長軸を設定し、トレンチ規模は2×10m、面積20m<sup>2</sup>である。土層断面の観察は北壁面、東壁面、南壁面で行った。トレンチ掘り下げ前の標高は、北側の上段で242.1m、南側の下段で241.5mを測り、段差は60cmである。

上段、下段ともに表土、耕作土を除くと第3層黄褐色粘質土の床土がほぼ水平に広がり、上段ではその床土を切る形で南側へ土を盛って平坦面を拡張し、端面に石垣を構築している。上段の床土下の第4、11層は水田整備前の造成土とみられる。床土下は河原石が露出し第5層暗褐色粘質土は上面に褐色の強い沈着がみられたことから、沈着部分を除去して精査を行ったがこの面で遺構は検出されなかった。その下層に擾乱穴状の第8～10層があるが第7層灰褐色シルトは大小の河原石を含むよく締まった地盤である。下段は第5層と第7層間に第6層灰褐色シルトが南端では黄褐色土ブロックを含む第19、20層にかかる。

南塔の南西約30mの、柳本寺が展開する微高地が南西に張り出す山水田部に設定したトレンチである。大石川から約13m離れる。東側に水田の石垣が走り、この石垣に平行に長軸を南北方向に設定した。現状では6、7mほどに伸びた漆の木の北側にあたる。トレンチ規模は2×5m、面積10m<sup>2</sup>である。土層断面の観察は北壁面、東壁面、南壁面で行った。トレンチ掘り下げ前の標高は238.8mである。

表土、耕作土を除去すると、第1、2トレンチ同様に第3層灰褐色粘質土の床土が広がり、その下層は部分的に第4層や擾乱とみられる第5層がみられるが、上面に褐色および黄褐色の強い沈着の有る第6層灰褐色シルトが確認される。そのさらに下層第7層はさらに砂質の褐色シルトである。床土下は河原石が密集し、南端の深掘部では一抱え以上の巨石が確認される。

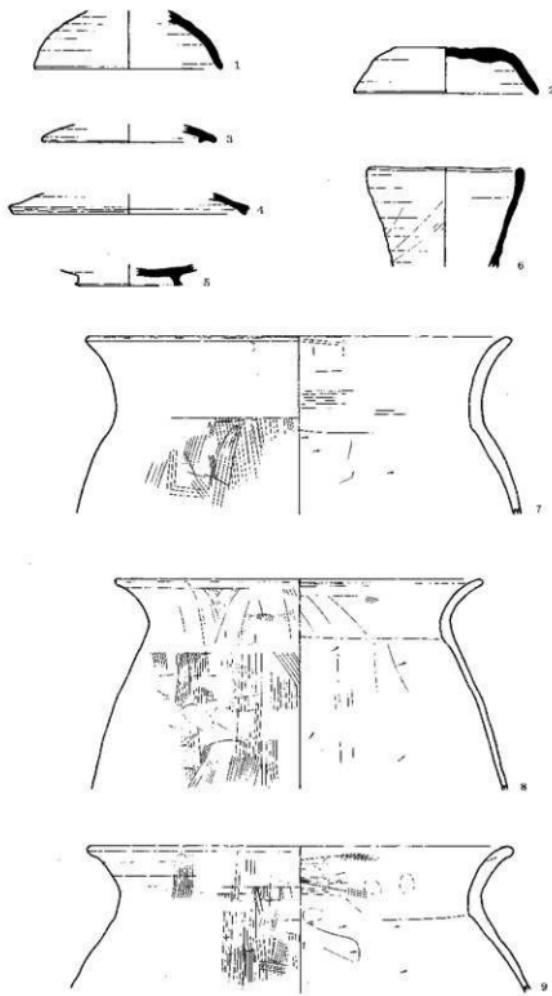
第10図 平成19年度調査出土遺物実測図(1) (S = 1 : 3)

第1トレンチからは上記以外に、基壇土中、基壇外の土、用水路攪乱土中、第34、35層中などから土器が出土しており、多くは細片である。比較的遺存状態の良い(1)～(11)について図化を行った。(1)は第3層周辺、(2)はトレンチ北辺第24層、(3)は基壇土第12層もしくは第13層、(4)は基壇土第9～13層、(5)～(7)はトレンチ西辺の用水路攪乱土中、(8)(9)はトレンチ北辺北壁、(10)はトレンチ西辺第34層もしくは第35層中、(11)はトレンチ北辺東壁基壇土第12層中の出土である。須恵器蓋(1)～(4)は各種形態があり、基壇土中の遺物でも時期幅がみられる。く字形の上飾器(7)～(9)は口縁部が湾曲しながら外反し、外面はハケ目、内面は口縁部ハケ目で頸部以下右上方向へのラ削りする大きさも調整もほぼ同様なタイプである。(8)は器底薄く(9)はやや厚手である。竈(10)(11)は比較的器壁が薄く焼成も良好である。

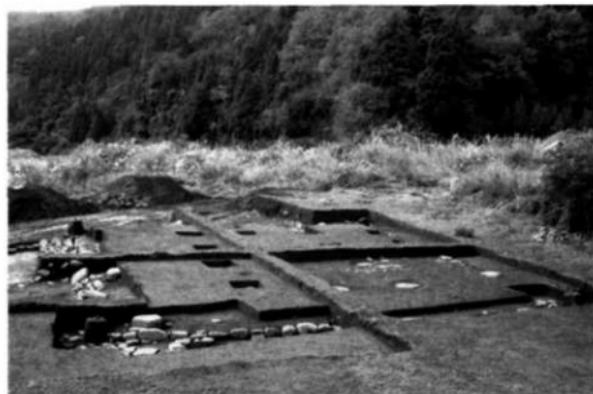
講堂身舎礎石検出状況  
(南東から)

平成17年度調査の大きな成果の一つに講堂礎石の検出がある。身舎の礎石(S1～10)のS1について平成10年度第8トレント拡張で検出されていたが、残りの礎石についても講堂の復元プランを元に、トレント掘りによって検出を行った。結果、身舎とされる内列の礎石は良好な状態での完存が判明した。その後、講堂北東部については礎石面まで掘り下げを行い、講堂北辺については基壇石や犬走り状石敷きの有無の確認を行ったが調査範囲内には該当する遺構はみられず、根石列を検出した。

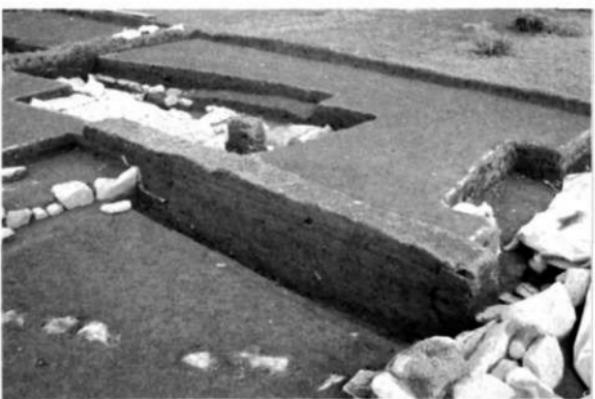
金堂～講堂間トレンチ  
土層断面  
(南西から)

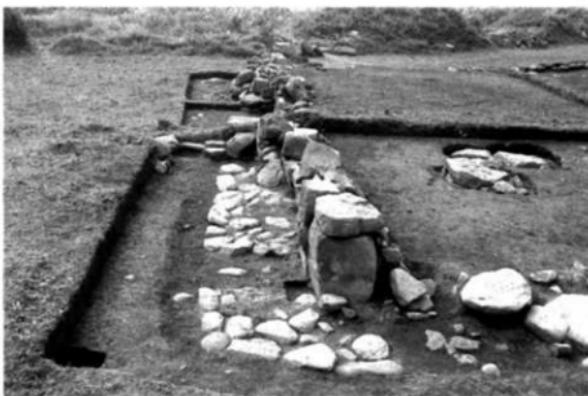
金堂南基壇、犬走り状石敷き  
検出状況  
(東から)

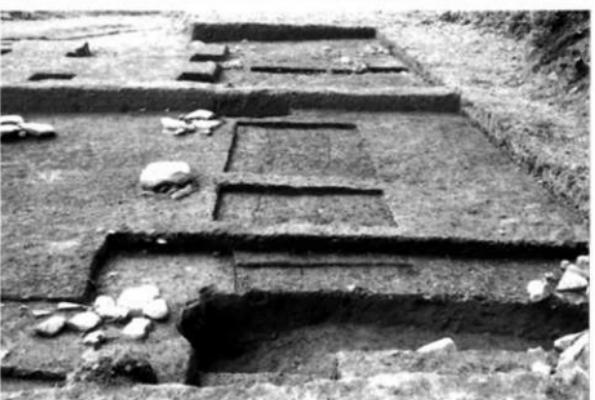
講堂北辺溝状遺構検出状況  
(東から)

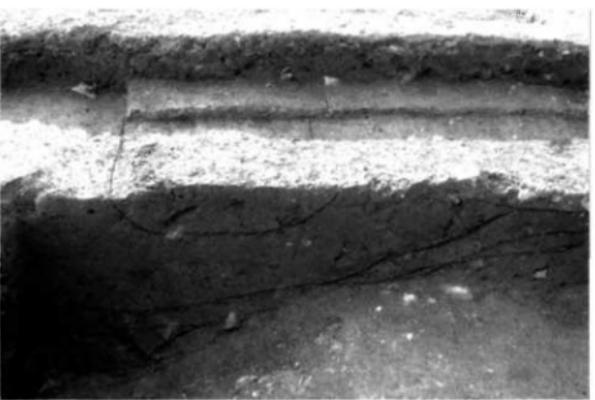
講堂北辺溝状遺構土層断面  
(東から)

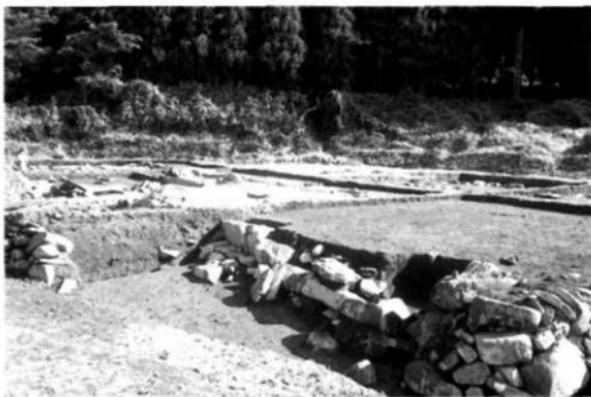
金堂東西土層断面  
(南西から)

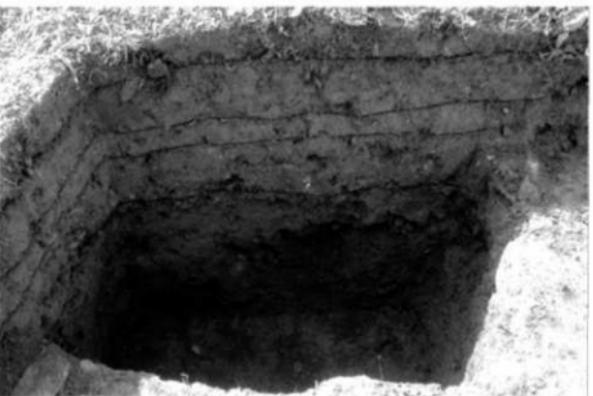
金堂南東端深掘部土層断面  
(北から)
