秋田城跡歴史資料館年報 2022

秋田城跡歴史資料館年報2022

II 第117次調査報告

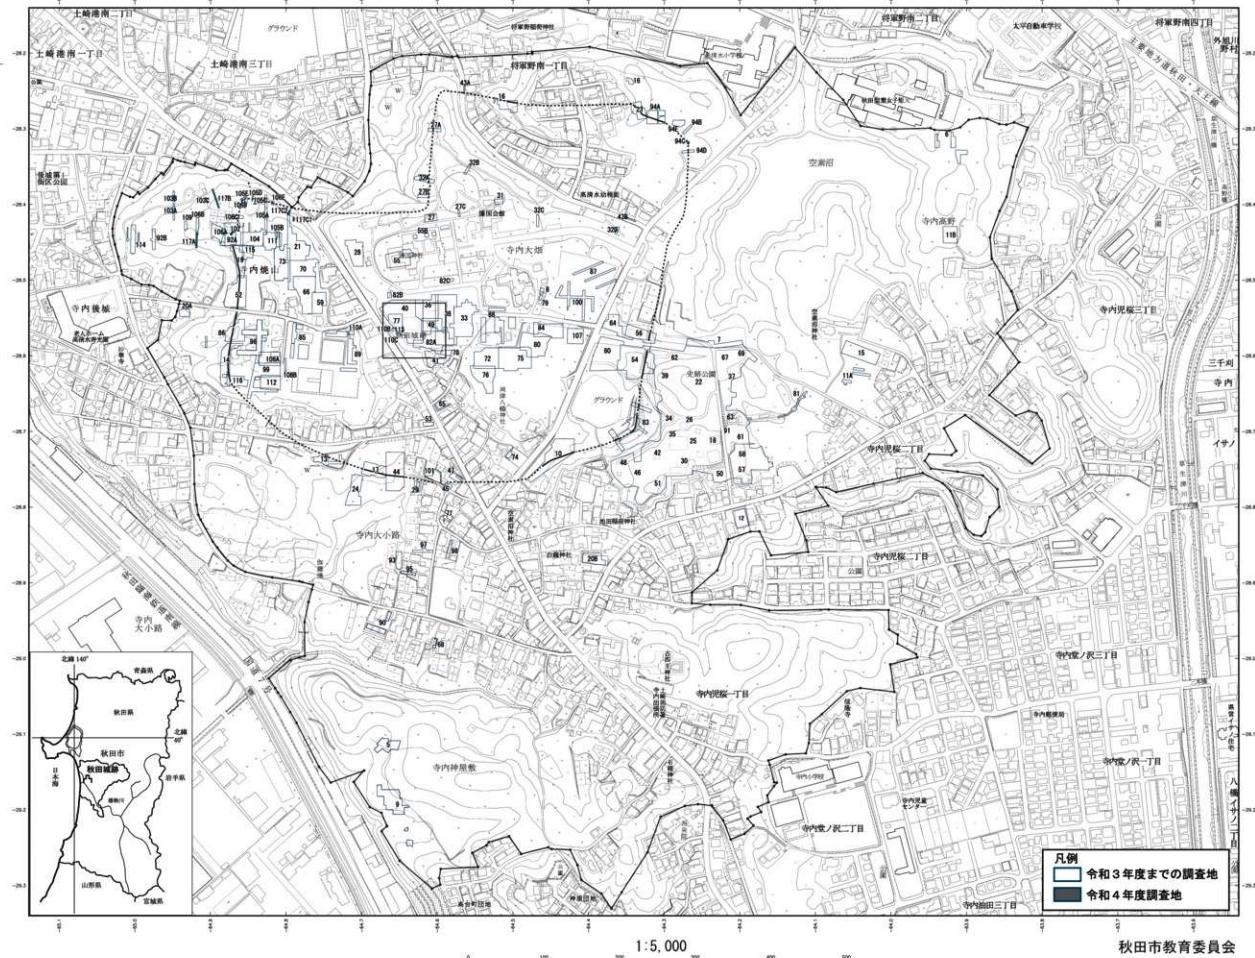
図1 秋田城跡発掘調査位置図

令和4年度の秋田城跡発掘調査は、第117次調査を実施した（図1）。

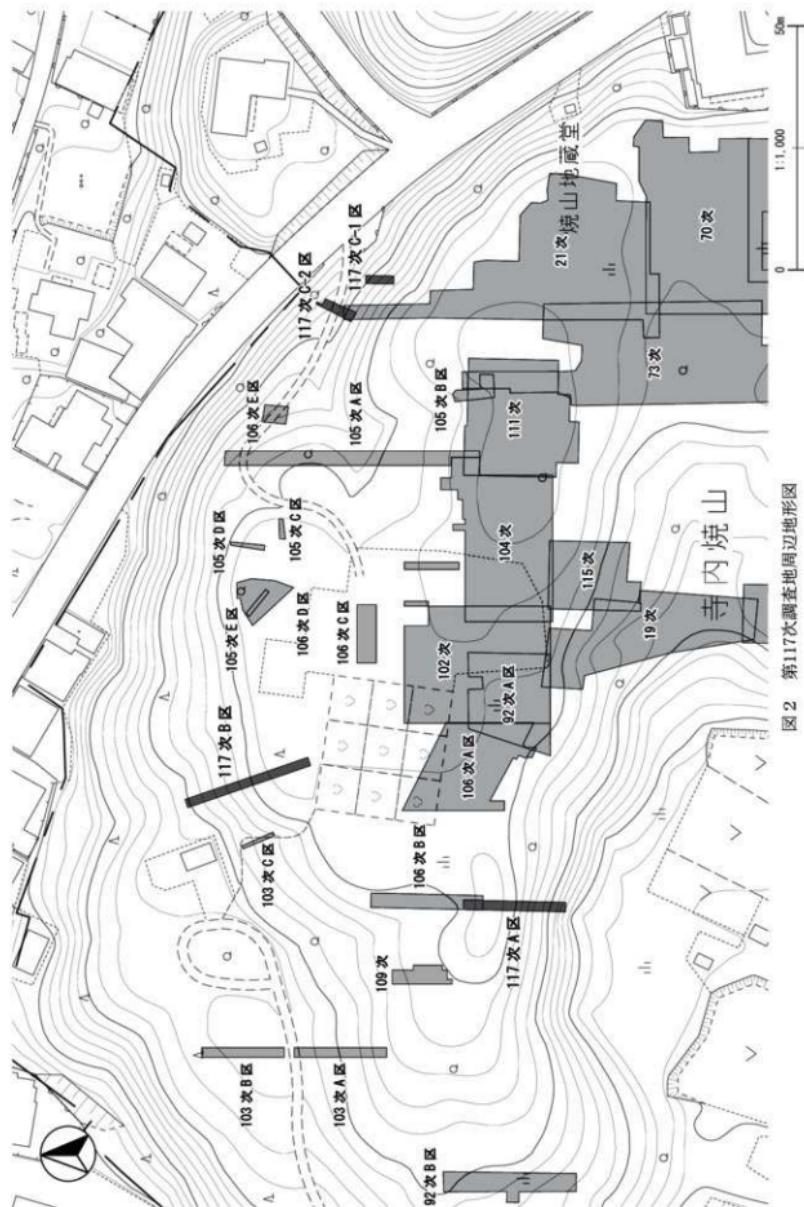
図2 第117次調査地周辺地形図

第117次調査は焼山地区北西部を対象に、令和4年5月11日から8月30日まで調査を実施した。調査面積は123m²である。第117次調査は、3地区（4箇所）のトレントを設定した。A・B区でそれぞれ1箇所、C区で2箇所のトレントを設定している。A・B区では中世城館としての焼山北西部について、C区は古代秋田城の外郭線についての実態解明のため、調査を行った（図2）。

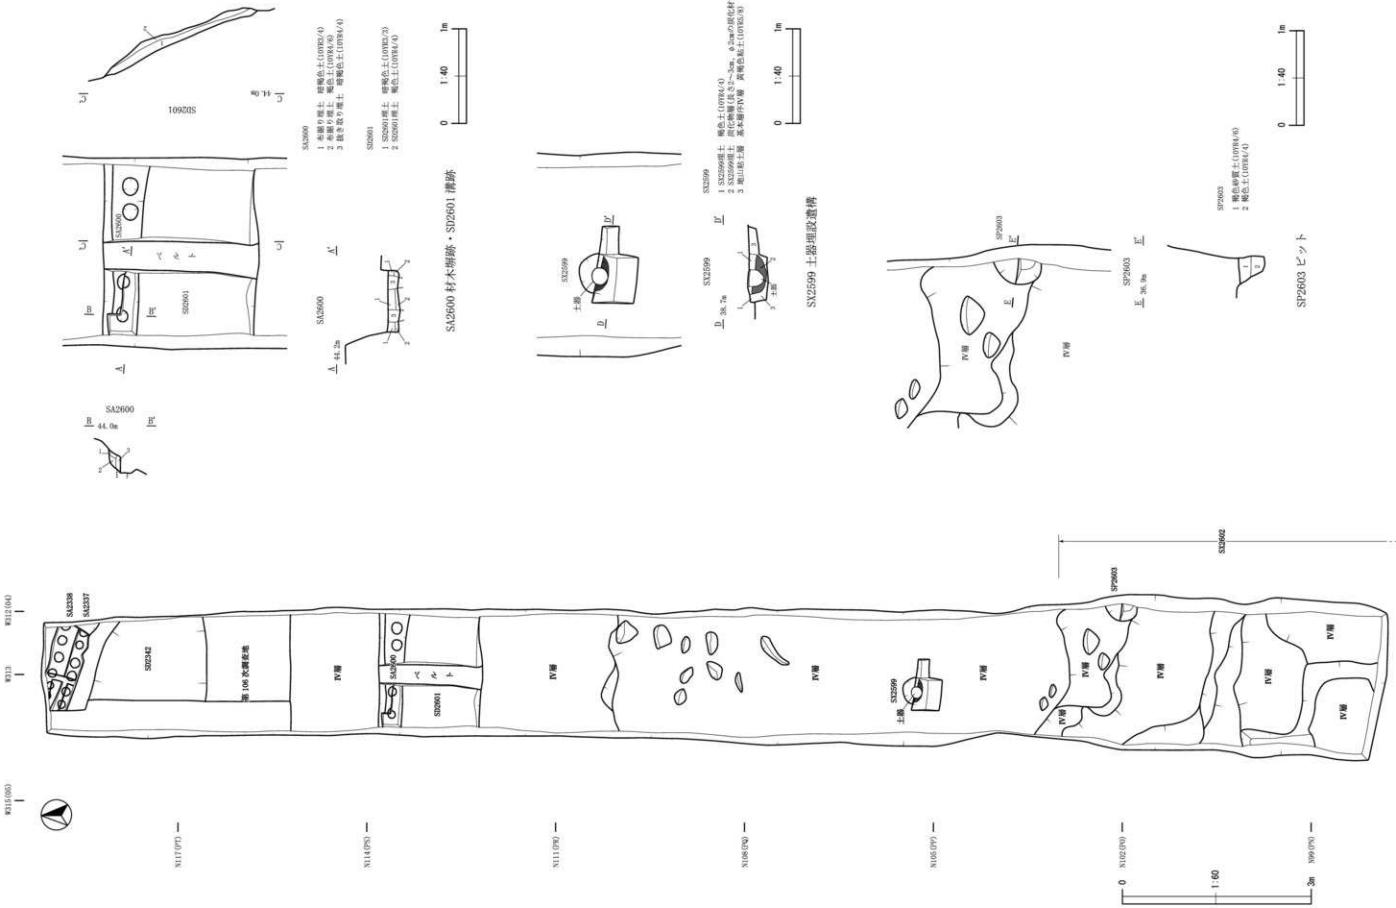
図3 第117次調査地A区検出遺構全体図

A区からは土器埋設遺構1基、木材堀跡1条、溝跡1条、切岸状遺構1基、ビット1基が検出された（図3・4）。このうち、土器埋設遺構1基（SX2599）は古代の遺構と考えられ、それ以外は中世遺構であると考えられる。

調査区中央部の第IV層面で検出された土器埋設遺構である。平面形は直径40cmの円形の掘り込みで、深さ20cmで赤褐色土器甕が埋設されている。掘り込みの下部10cmの埋土は炭が詰まっている。

調査区北側の第IV層面で検出された東西方向の区画施設である。調査区外の東西に延びる。布掘り溝は幅25～35cm、深さ30cm、長さ2m以上で、断面はU字状を呈し、直径12cmの円形の柱痕跡が伴う。西で4°北に振れる。溝内に間隔をあけて木材を立て並べた構造の柱列堀と考えられる。

調査区北側の第IV層面で検出された東西方向の区画施設である。調査区外の東西に延びる。幅1.5m、深さ20cm、長さ2m以上で、断面は皿状を呈する。西で2°北に振れる。

調査区南端約5mの範囲に第IV層を削平し急斜面を形成している。形成された斜面は約40°となる。

調査区南側の第V層面で検出されたピットである。平面形は直径50cmの円形を呈し、深さ25cmである。

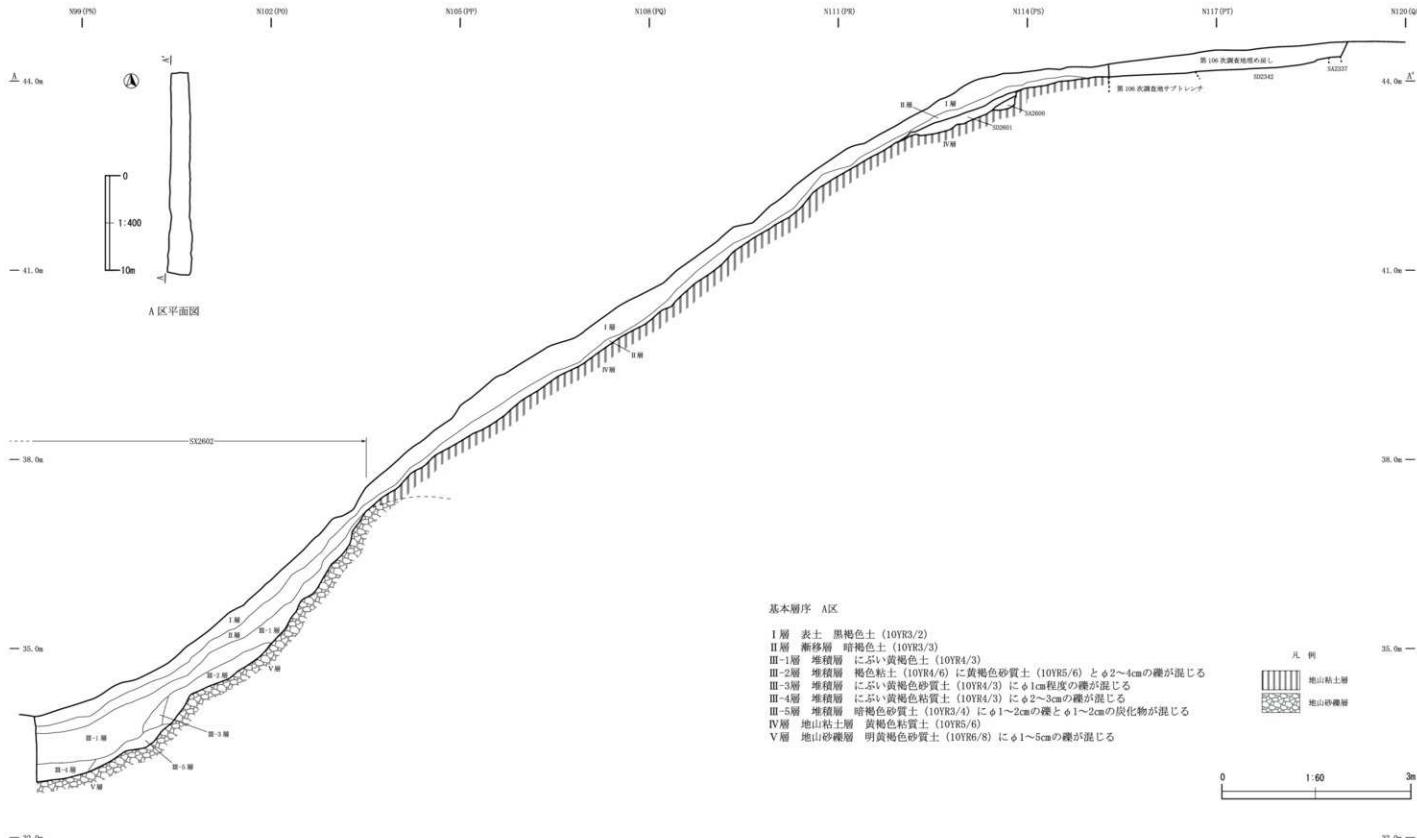
図4 第117次調査地A区西壁土層断面図

A区の現地形は北から南に傾斜している斜面である。A区の基本層序をまとめると下記のようになる。

第I層 表土：黒褐色土（10YR3/2）。

第II層 漸移層：暗褐色土（10YR3/3）。

第III層 堆積層：調査区南端のSX2602切岸状遺構の上部に堆積した層である。以下のように細分される。

第IV層 地山粘土層：黄褐色粘質土（10YR5/6）。SX2599・SA2600・SD2601・SX2602が検出された。

第V層 地山砂礫層：明黄褐色砂質土（10YR6/8）にφ1～5cmの礫が混じる。SP2603が検出された。

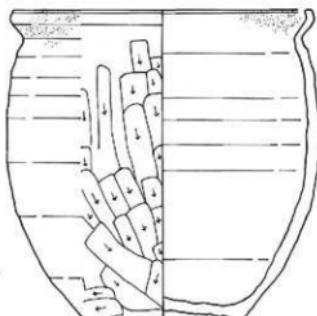
図5 A区出土遺物 (1)

赤褐色土器（図5-1）：1（10-961）は小型甕である。土器内部から骨片が出土した（図版15-10）。体部外面に縱方向のヘラケズリ。口縁部の内外面に煤状炭化物が付着している。底部切り離しはナデ調整によって不明である。

中世陶器（図5-2）：2（10-962）は埋土から出土した珠洲系中世陶器の插鉢である。内面に10条一単位の深く粗い鉤し目が認められる。

中世陶器（図5-3～6）：3（10-963）は珠洲系中世陶器の擂鉢である。片口部があり、内面に11条一單位の深く粗い卸し目が認められる。4（10-964）・5（10-965）は珠洲系中世陶器の大甕である。

5（10-965）は外面に平行叩き痕と刻印による加飾があり、内面は無文の當て具痕が認められる。6（10-966）は珠洲系中世陶器の甕で、外面は平行叩き痕、内面は無文の當て具痕が認められる。

銭貨（図5-7）：7（10-967）は寛永通寶（古寛永、初鑄1636年）である。

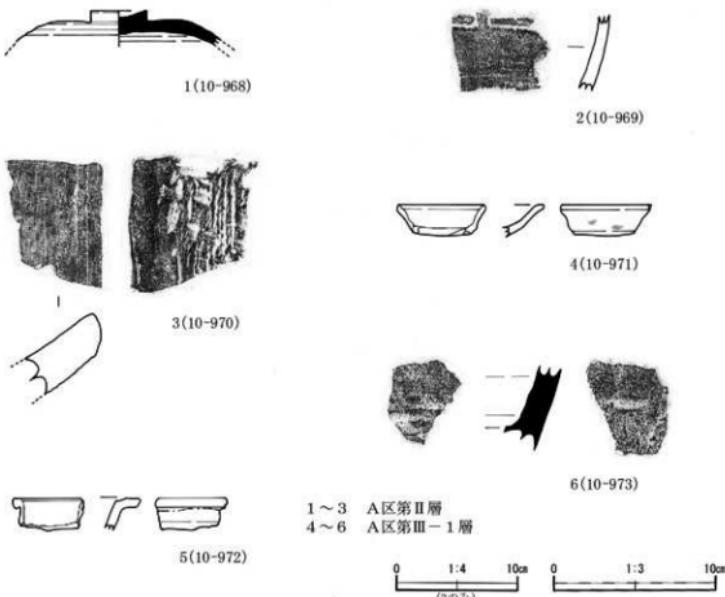
図6 A区出土遺物(2)

須恵器（図6-1）：1（10-968）は蓋で扁平なつまみを有している。

弥生土器（図6-2）：2（10-969）は外面に変形工字文と考えられる文様がある。

瓦（図6-3）：3（10-970）は一枚作りの平瓦である。凸面に縄目の叩き痕、凹面に布目压痕が認められる。灰黄色で、焼成良好、硬質である。

中世陶器（図6-4～6）：いずれも第III-1層出土である。4（10-971）・5（10-972）は瀬戸美濃系中世陶器で、4（10-971）は丸皿、5（10-972）は折縁皿である。6（10-973）は珠洲系中世陶器の壺の破片である。

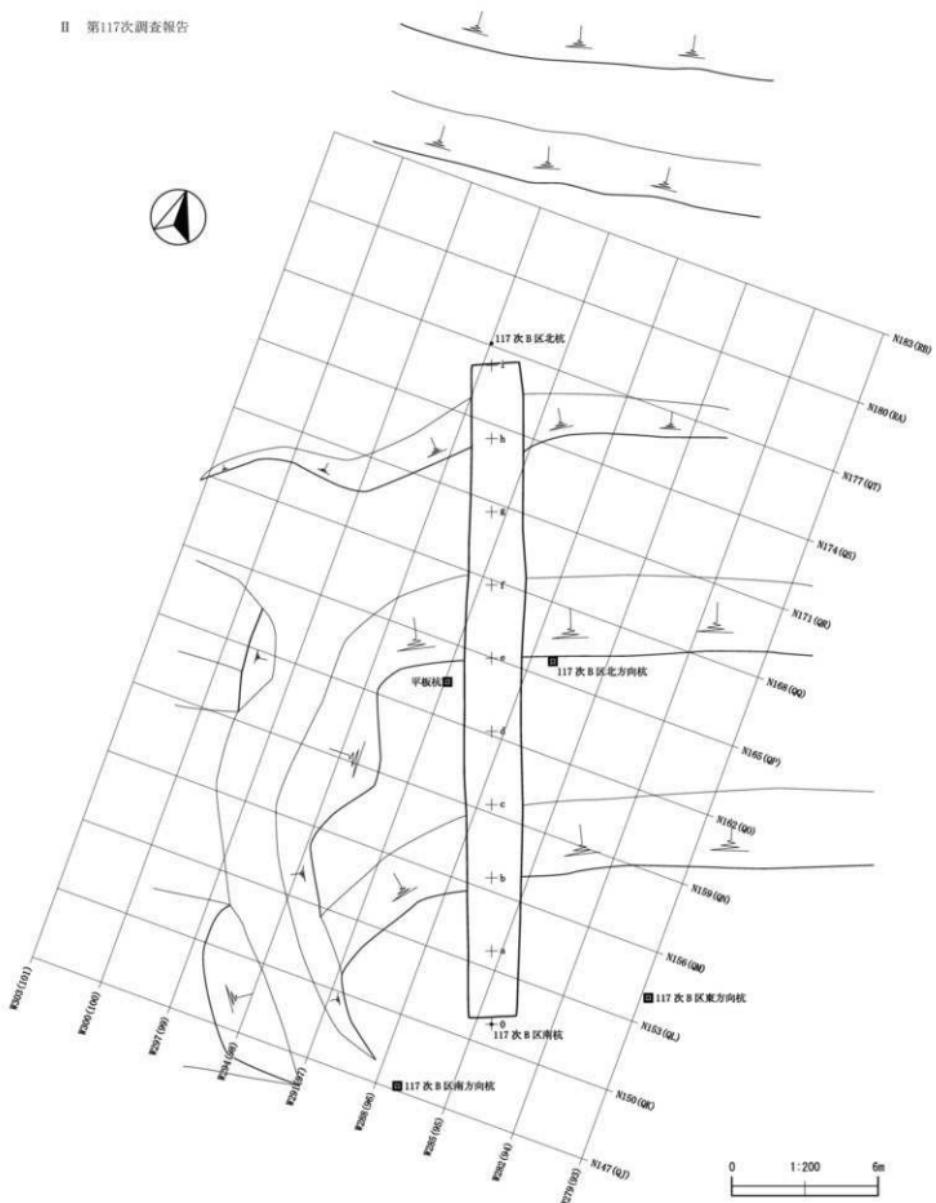
図7 第117次調査地B区周辺詳細地形図

B区からは材木堀跡2条、溝跡2条、土壙跡2基、土坑1基、土取り穴1基、ピット9基が検出された(図7・8)。このうち、土取り穴(SG2611)は出土遺物が得られなかつたが、古代の遺構の可能性がある。これ以外は、すべて中世の遺構であると考えられる。

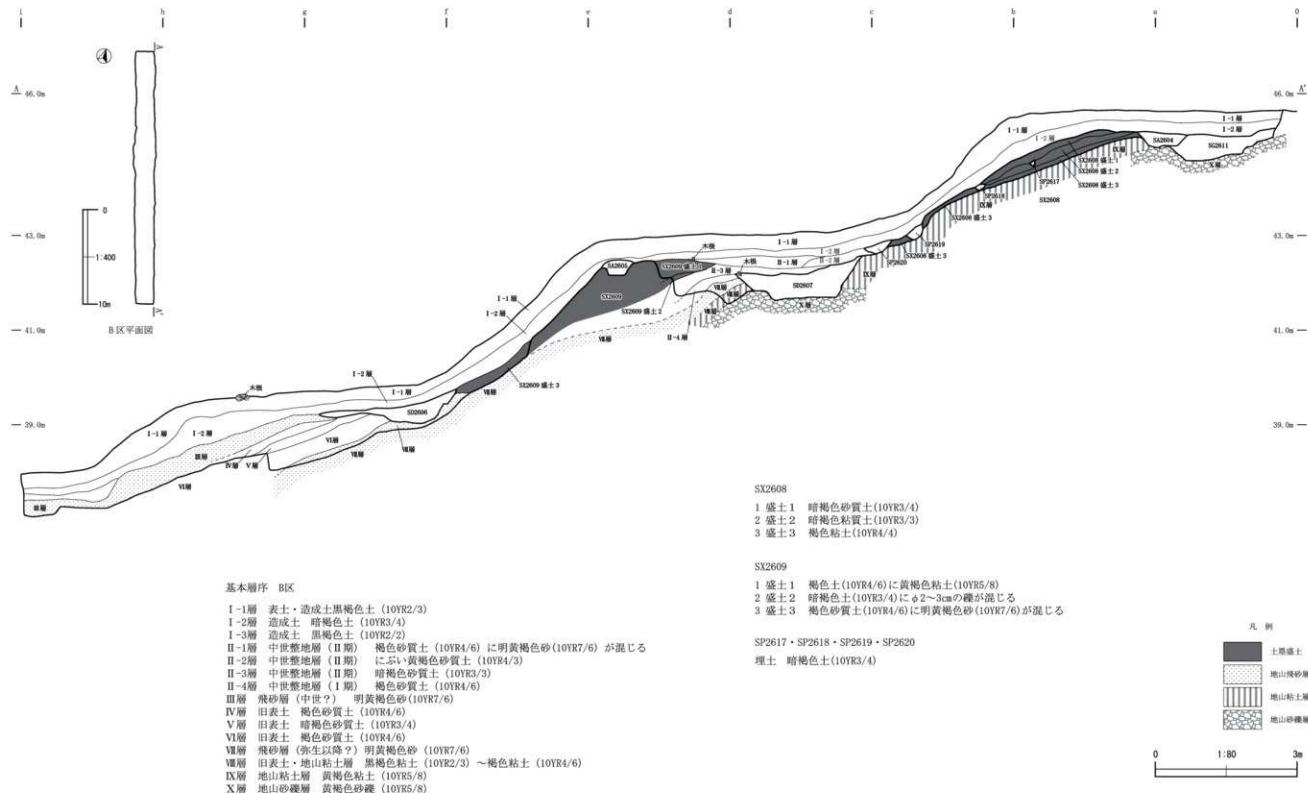
図9 第117次調査地B区東壁土層断面図

調査区南側で検出された東西方向の区画施設である。第IX層面を基盤として構築されており、基底幅は2.5m、盛土層は3層確認され、40cm以上積み上げている。

調査区中央で検出された東西方向の区画施設である。第II-3層およびVII層を基盤として構築されており、基底幅は2.7m。盛土層は3層確認され、40cm以上積み上げている。

- 第Ⅲ層** 飛砂層：明黄褐色砂（10YR7/6）。
- 第Ⅳ層** 旧表土：褐色砂質土（10YR4/6）。
- 第Ⅴ層** 旧表土：暗褐色砂質土（10YR3/4）。
- 第Ⅵ層** 旧表土：褐色砂質土（10YR4/6）。
- 第Ⅶ層** 飛砂層：明黄褐色砂（10YR7/6）。
- 第Ⅷ層** 旧表土：黒褐色粘土（10YR2/3）～褐色粘土（10YR4/6）。
- 第Ⅸ層** 地山粘土層：黄褐色粘土（10YR5/8）。
- 第Ⅹ層** 地山砂礫層：黄褐色砂礫（10YR5/8）。

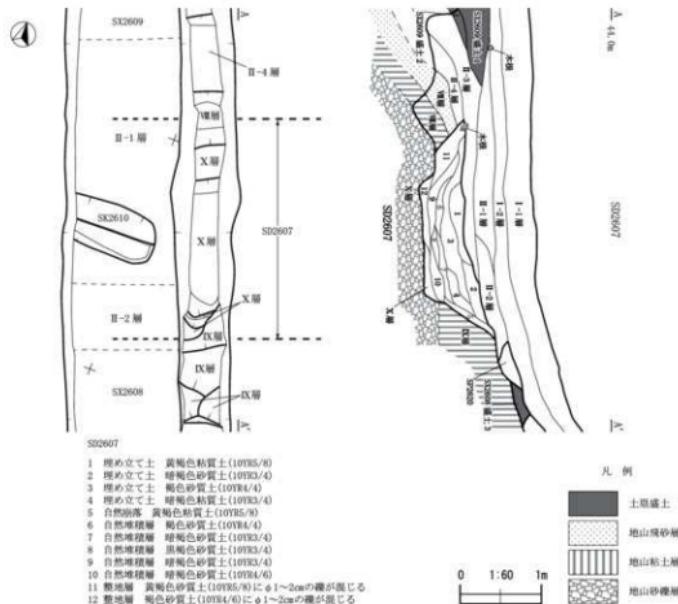
図10 SD2607溝跡

調査区中央の第II-4層および第IX層面で検出された東西方向の区画施設である。幅2.4m、深さ60cm、断面は逆台形である。西で20°南に振れる。第II-1～3層の整地層によって、埋め立てられている。

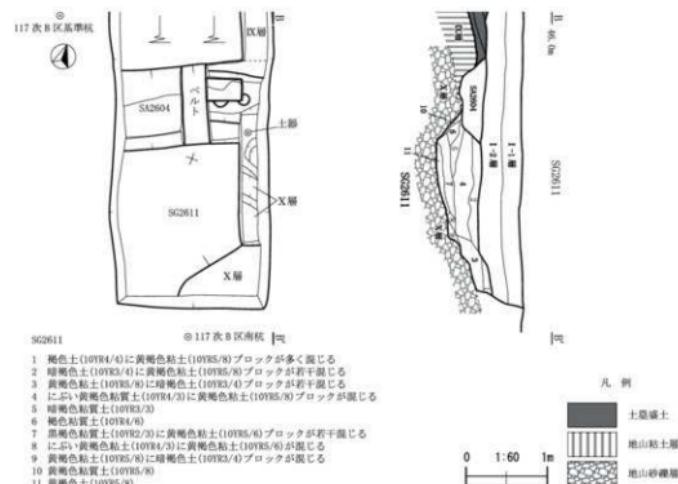
図11 SG2611土取り穴

調査区南側の第X層面で検出された土取り穴である。平面形は不明で、深さ55cm以上、底面は凹凸があり土取り穴と判断される。

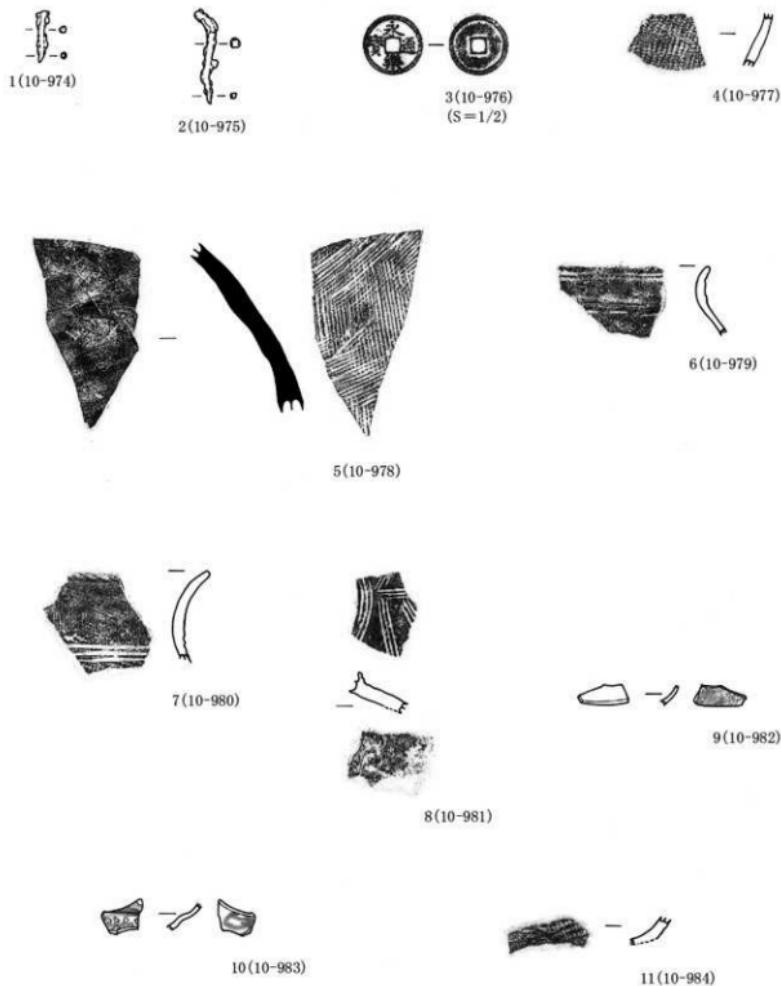
図12 B区出土遺物

鉄製品(図12-1・2): 1 (10-974)・2 (10-975)は、いずれも抜き取り埋土出土で、釘である。

銭貨（図12-3）：3（10-976）は埋土出土で、永楽通寶（明・初鑄1408年）である。銭文が明瞭で厚さも厚く、本錢の可能性が高い。

土器（図12-4）：4（10-977）は弥生土器の鉢である。外面縄文原体LRを施し、内面ミガキ調整を施す。

中世陶器（図12-5）：5（10-978）は珠洲系中世陶器の甕である。外面に平行の叩き痕、内面に無文の當て具痕が認められる。

弥生土器（図12-6～8）：6（10-979）は甕で、外面に横走沈線と列点文が認められる。7（10-980）は甕で、外面頸部に横走沈線、口縁部に横方向の刷毛目調整、内面にミガキ調整が認められる。8（10-981）は壺で、横走沈線と構成不明の文様が描かれる。

磁器（図12-9）：9（10-982）は磁器碗である。外面に草花を染め付けている。

磁器（図12-10）：10（10-983）は中国産の染付皿である。

土器（図12-11）：11（10-984）は弥生土器の甕もしくは壺の底部破片である。外面に縄文原体LRの縄文を施している。

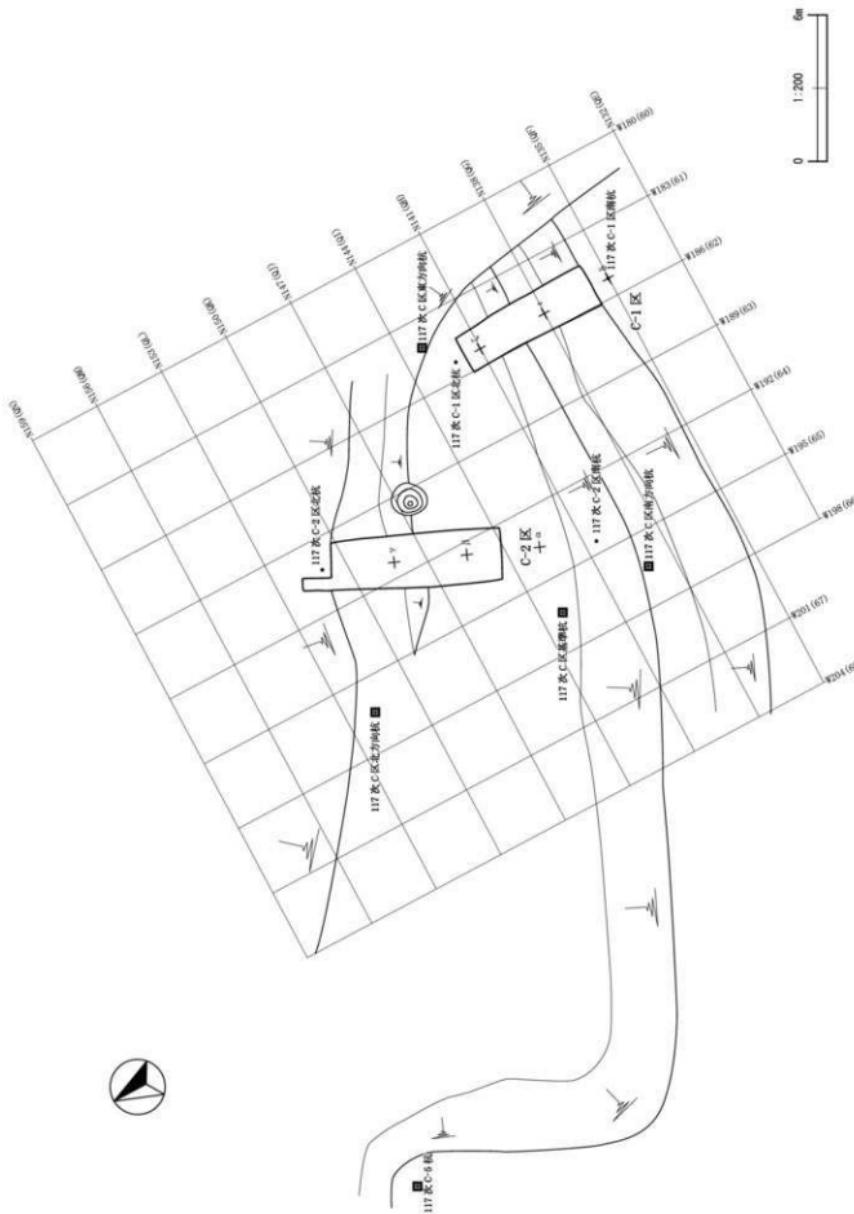
圖13 第112次調查地C區周邊詳細地形圖

C区は地形に合わせて2本の調査トレーナーを設定した(図13)。C-1区からはピット1基が検出された(図14)。

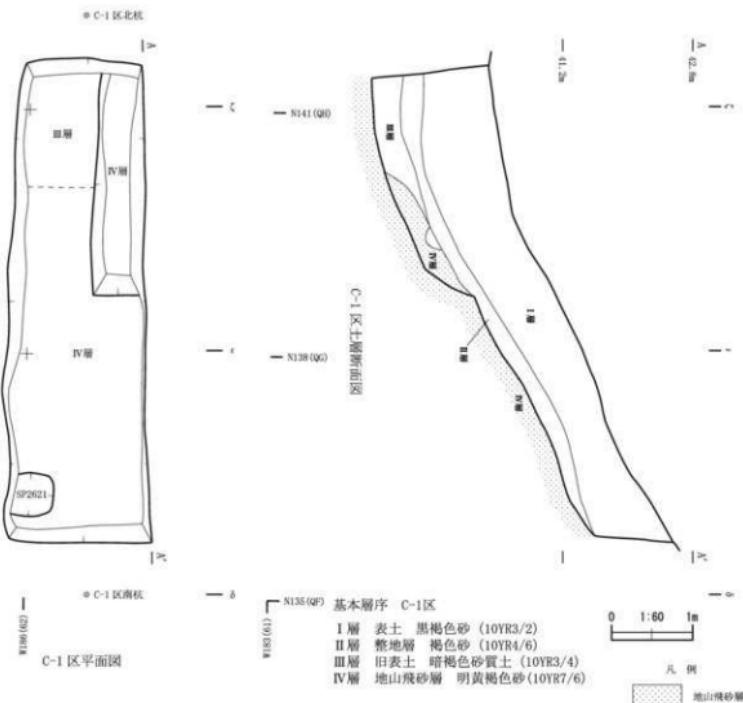
図14 第117次調査地C-1区検出遺構全体図・土層断面図

調査区南側の第III層で検出されたピットである。平面形は直径50cmの隅丸方形を呈する。

C-1区の現地形は南から北に向けて傾斜した斜面である。C-1区の基本層序をまとめると以下のようになる。

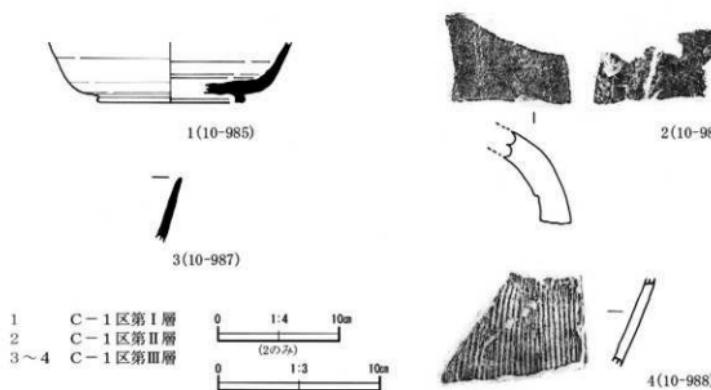
図15 C-1区出土遺物

須恵器(図15-1)：1(10-985)は台付坏である。底部回転ヘラ切り後、台部を貼り付けている。

瓦(図15-2)：2は(10-986)丸瓦で、凸面にナデ調整、凹面に布目压痕が認められる。橙色で、焼成や不良、やや軟質である。

須恵器(図15-3)：3(10-987)は坏の口縁部破片である。

赤褐色土器(図15-4)：4(10-988)は壺の胴部下半の破片である。外面平行叩き痕が認められる。

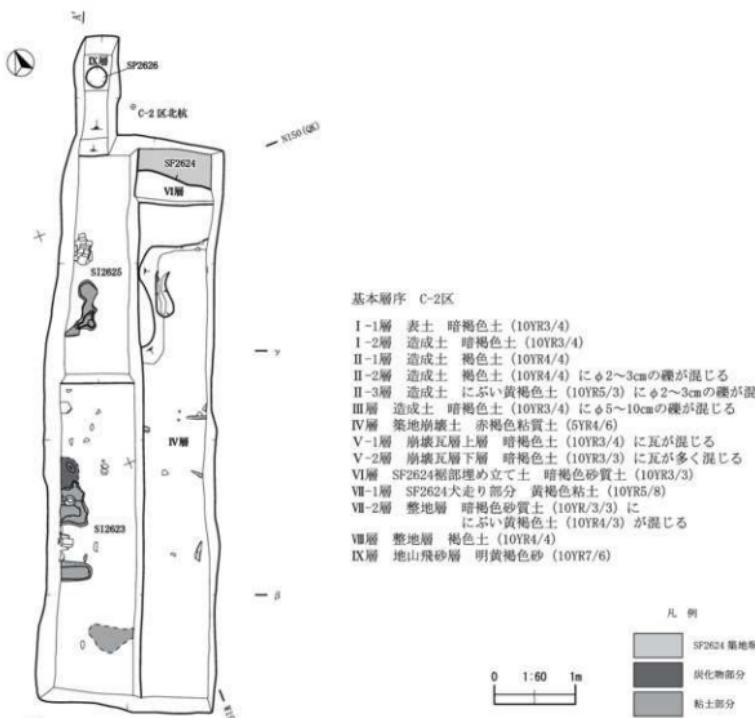
図16 第117次調査地C-2区検出遺構全体図（調査終了状況）

C-2区では築地跡1基、竪穴建物跡2棟、ピット2基が検出された(図16・17)。遺構は、第IV層面、第V-2層面、第VII-1層、第VIII層、第IX層面で検出されている。すべて古代の遺構であると考えられる。以下、遺構が検出された各層ごとに遺構・遺物の記述を行う。

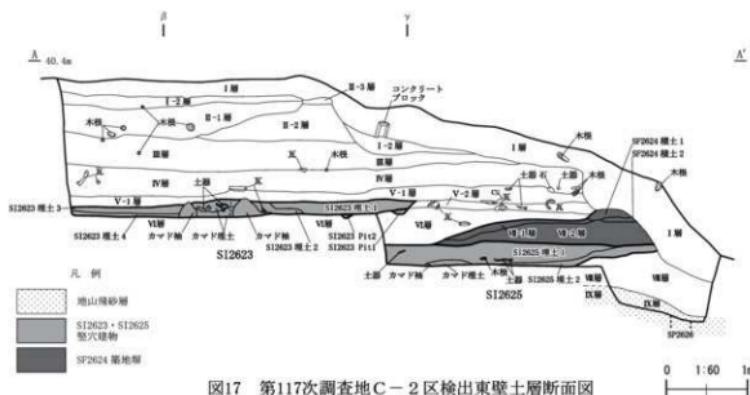
図17 第117次調査地C-2区検出東壁土層断面図

C-2区の現地形は調査区北端が急傾斜地となる地点である。C-2区の基本層序をまとめると以下のようになる。

第IV層 築地崩壊土：赤褐色粘質土（5YR4/6）。古代の整地層であり、SF2628築地崩跡由来の粘土を含んでいると考えられる。SP2622ピットが検出されている。

第V層 崩壊瓦層：SF2628築地崩跡に葺かれていたと考えられる瓦が多量に分布している層である。以下の2つに細分される。

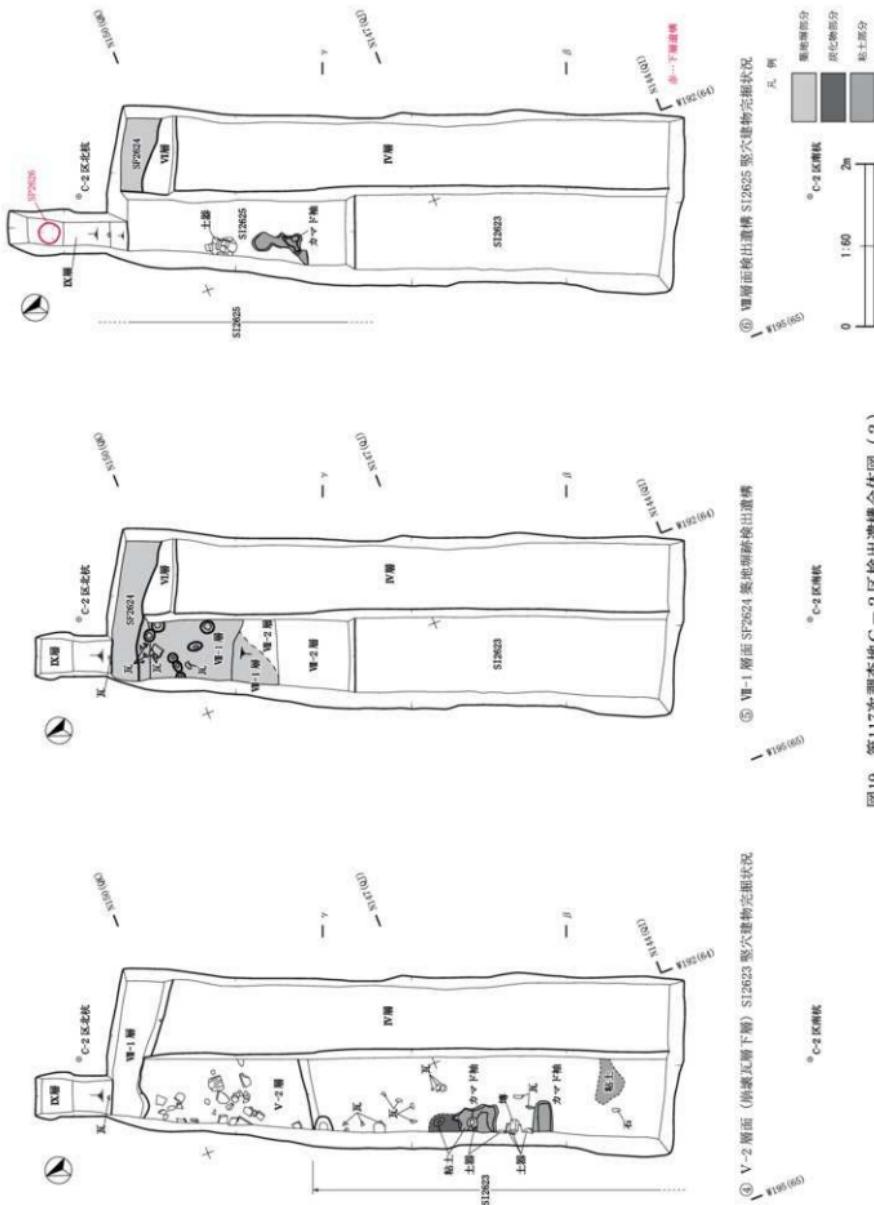
图19 第117次調查地C-2区検出遺構全体図 (2)

調査区北側で第VII-1層を構築面として確認された北西-南東方向の築地堀跡の一部である。積土は平面で幅20～30cmを確認した。大走り部分を含めると幅2.0mを測る。積土は断面で2段が確認された。西で20°北に振れる。

調査区北側の第VIII層面で検出された堅穴建物跡である。一辺2.7m以上、深さ30cmである。カマドの焚き口は北を向いている。

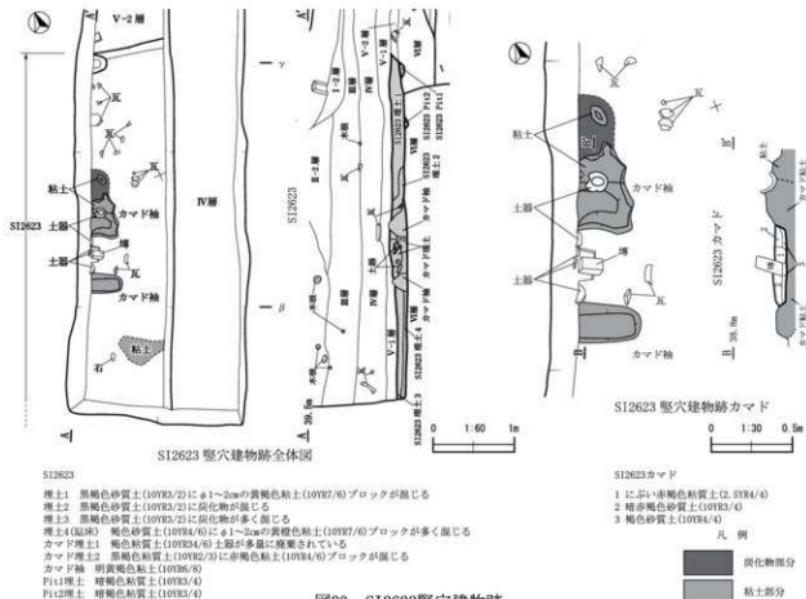
図20 SI2623壁穴建物跡

調査区南側の第V-2層面で検出された竪穴建物跡である。一边4.5cm以上で深さ20cmである。カマドの焚き口は東側を向いている。カマドの支脚として、図24-3(10-997)の埠が用いられていた。建物の壁は西で10°北に振れる。

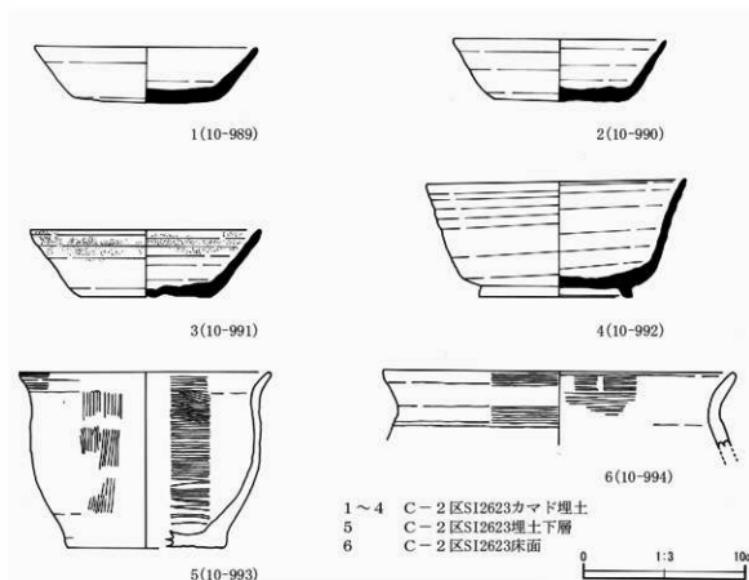
図23 C-2区遺構内出土遺物（1）

須恵器（図23-1～4）：図23-1～4（10-989～992）は壊である。1（10-989）は底部切り離し不明で丁寧なナデ調整を施す。2・3（10-990・991）は底部回転ヘラ切り後、軽いナデ調整を施す。4（10-992）は台付杯で底部回転ヘラ切り後、軽いナデ調整を施し、台部を貼り付けている。

土師器（図23-5・6、図24-1）：いずれも甕である。図23-5（10-993）は平底の小型甕で、外側は口縁部横方向のナデ調整、体部は縦方向の刷毛目調整、内面は横方向の刷毛目調整を施す。底部はナデ調整を施しており、著しい砂粒や木葉痕などは認められない。図23-6（10-994）は大型甕の口縁部破片である。内外面に横方向の刷毛目調整が認められる。図24-1（10-995）は大型甕の底部破片である。内外面に縦方向の刷毛目調整が認められる。

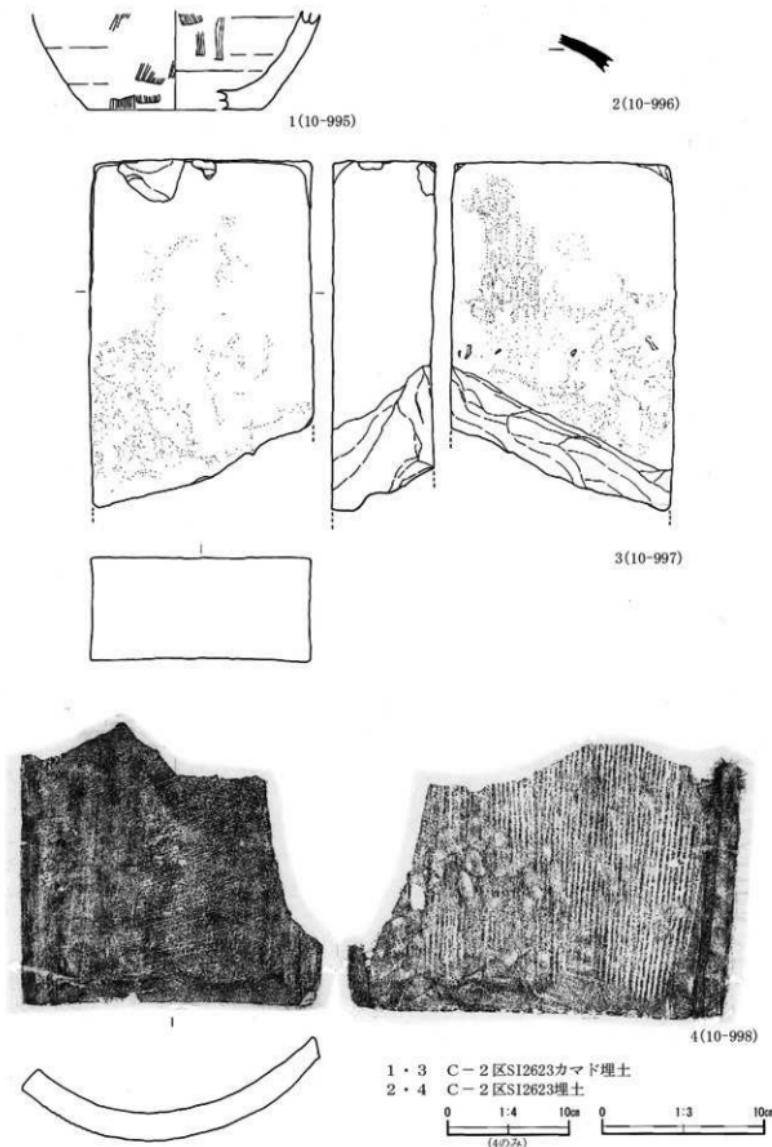
図24 C-2区遺構内出土遺物（2）

灰釉陶器（図24-2）：2（10-996）は瓶の肩部の破片である。

土製品（図24-3）：3（10-997）は埠で、立位で出土し、カマドの支脚として利用されていた。

瓦（図24-4）：4（10-998）は一枚づくりの平瓦で、凸面に繩目叩き痕、凹面に布目圧痕が認められる。灰色で、焼成良好で堅緻、硬質である。凸面に砂粒が目立ち、凹面に糸切りが残っており、糸切り方向は上から下である。

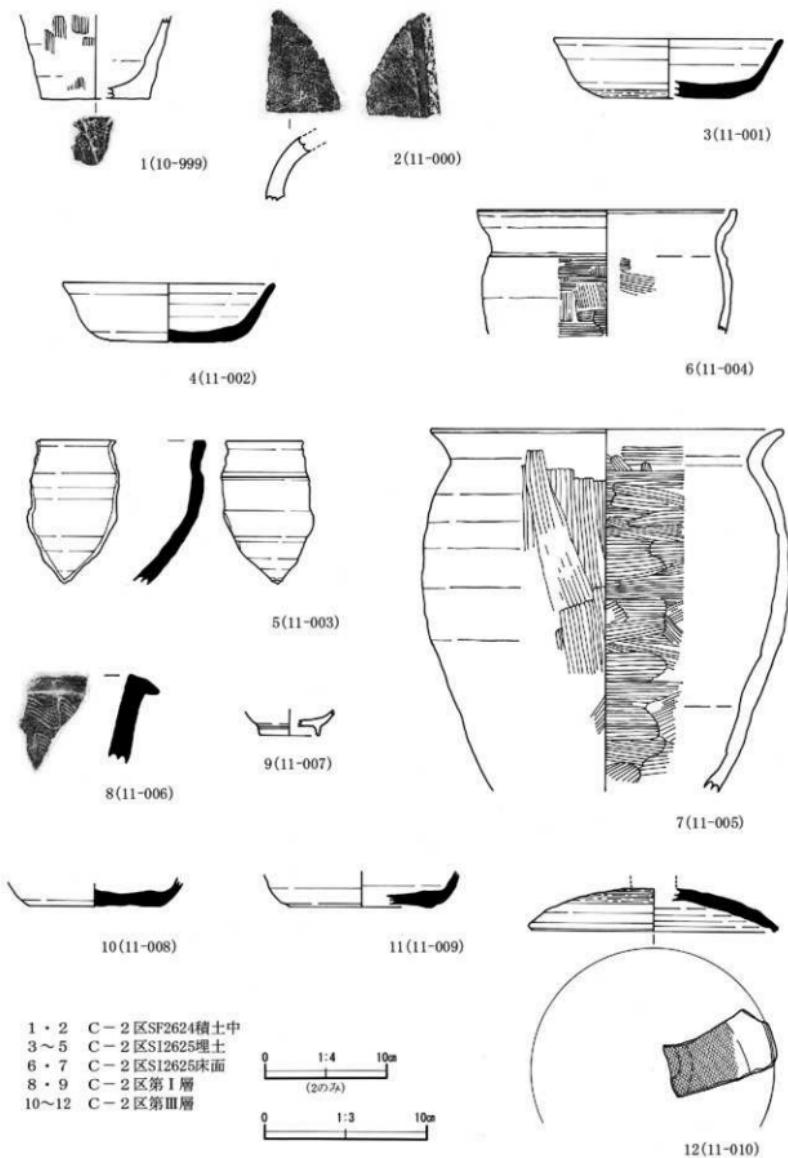
図25 C-2区遺構内出土遺物(3)・遺構外出土遺物(1)

土師器（図25-1）：1（10-999）は積土中から出土した。甕の底部破片である。体部外面に縦方向の刷毛目調整、底部に木葉痕が認められる。

瓦（図25-2）：2（11-000）は積土中から出土した。丸瓦である。凸面に丁寧なナデ調整、凹面に布目圧痕が認められる。灰色で、焼成良好、軟質である。凹面に糸切り痕が残っており、糸切り方向は右上から左下である。

須恵器（図25-3～5）：3・4（11-001・002）は壊である。3（11-001）は底部回転ヘラ切り後、体部下端から底部にかけてケズリ調整を施している。4（11-002）は底部回転ヘラ切り後、丁寧なナデ調整を施す。5（11-003）は短頸壺である。

土師器（図25-6）：6（11-004）は小型甕で、内外面に刷毛目調整を施す。7（11-005）は大型甕で、内外面に刷毛目調整を施し、外面は縦方向、内面は横方向である。

最下層から出土したSI2625堅穴建物跡からは、8世紀第2四半期に位置づけられる底部および体部下端にケズリ調整を施す須恵器坏（図25-3、11-001）、底部回転ヘラ切り後丁寧なナデ調整を施す須恵器坏（図25-4、11-002）が出土している。このことから、SI2625堅穴建物跡は秋田城創建期の8世紀第2四半期と考えられる。また、これに伴って、土師器の小型甕（図25-6、11-004）と大型甕（図25-7、11-005）の口縁部破片がセットで出土している。

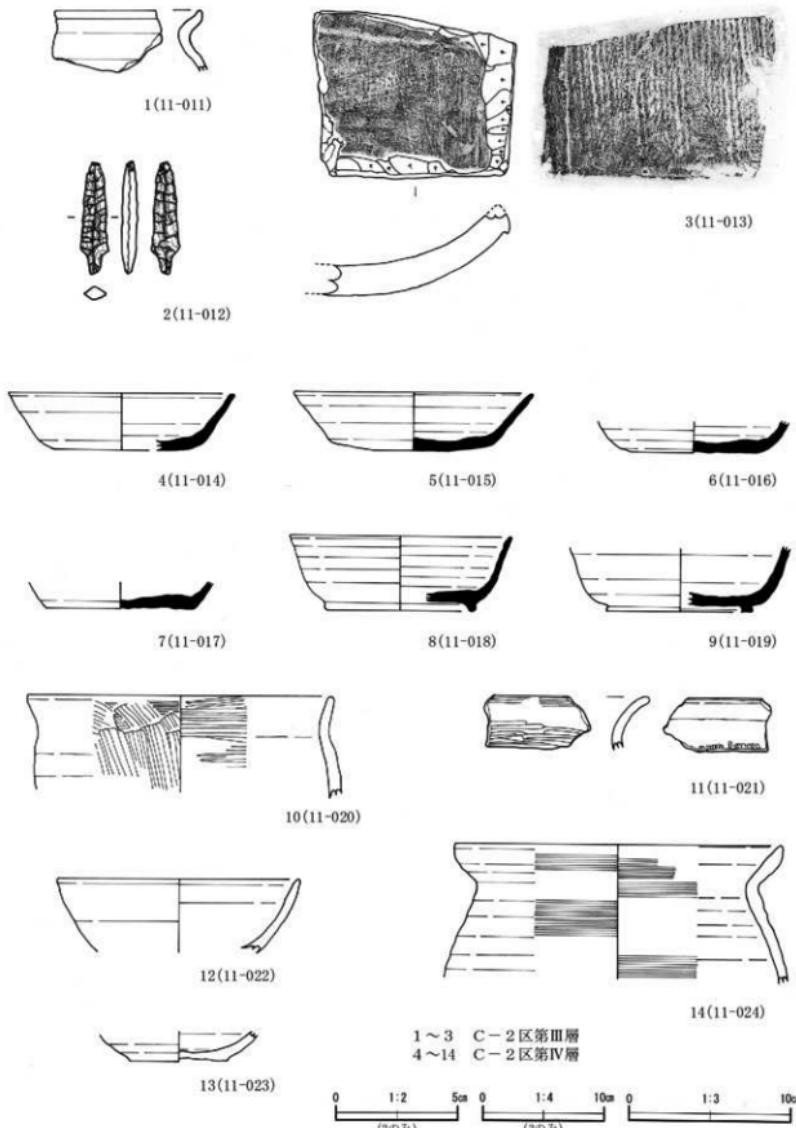
図26 C-2区遺構外出土遺物（2）

赤褐色土器（図26-1）：1（11-011）は長胴甕の口縁部破片である。

石器（図26-2）：2（11-012）珪質頁岩製の石鏃である。

瓦（図26-3）：3（11-013）は一枚作りの平瓦で、凸面に繩目叩き後ナデ調整、凹面に布目圧痕が認められる。灰色、焼成堅緻、硬質である。縁辺を意図的に打ち欠いている。

須恵器（図26-4～9）：4～7（11-014～017）は壺である。いずれも底部回転ヘラ切り後、軽いナデ調整を施す。8・9（11-018・019）は、台付壺である。いずれも底部回転ヘラ切り後、丁寧なナデ調整後台部を貼り付けている。8（11-018）は高台部が内端接地である。

土師器（図26-10・11）：10・11（11-020・021）は、いずれも甕で外面には縦方向、内面には横方向の刷毛目調整を施している。

赤褐色土器（図26-12～14）：12・13（11-022・023）は壺である。12（11-022）は内外面丁寧なナデ調整を施している。13（11-023）は底部回転糸切り無調整である。14（11-024）は長胴甕の破片で、外外面にカキ目調整を施している。

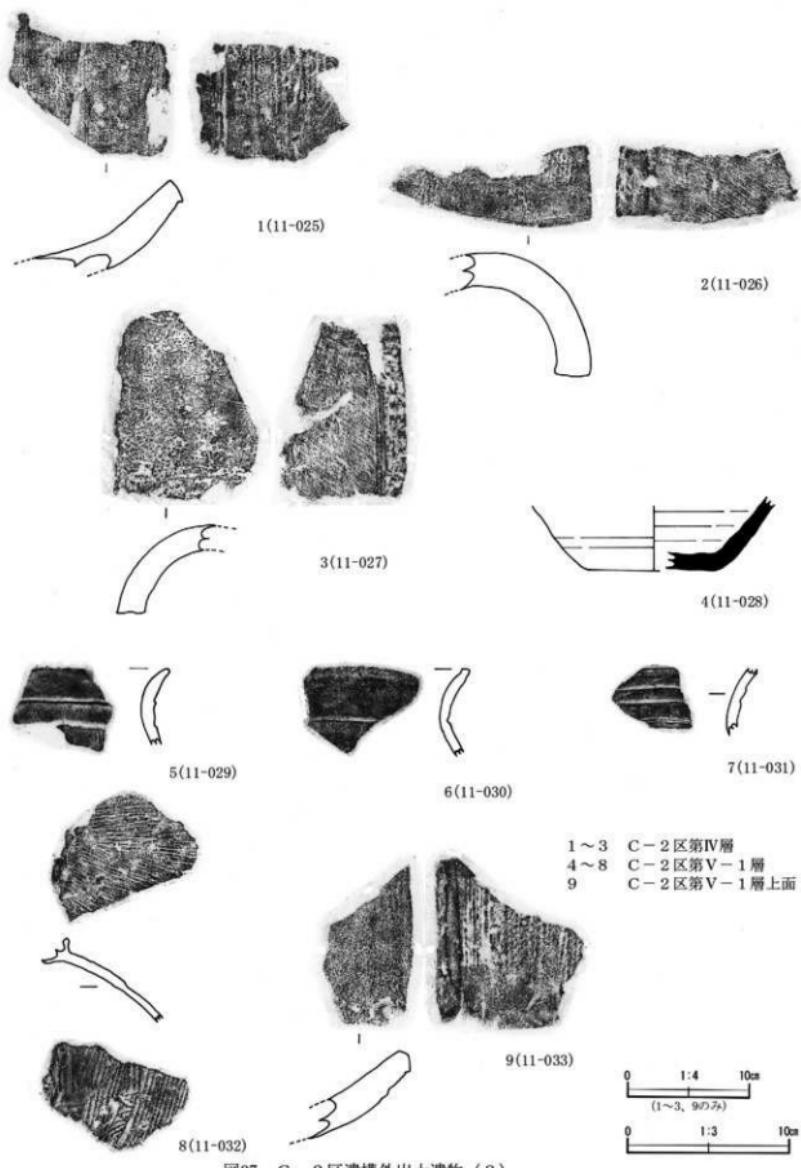
図27 C-2区遺構外出土遺物（3）

瓦（図27-1～3）：1（11-025）は一枚作りの平瓦で、凸面に繩目叩き後ナデ調整、凹面に布目圧痕が認められる。黄灰色で、焼成やや不良、軟質である。2・3（11-026・027）は丸瓦で凸面にナデ調整、凹面に布目圧痕が認められる。いずれも焼成やや不良で軟質であるが、2（11-026）は橙色、3（11-027）は黄灰色である。

須恵器（図27-4）：4（11-028）は壺の底部破片であると考えられる。

土師器（図27-5～8）：5～7（11-029～031）は甕で、頸部に沈線状の段が認められる。8（11-032）は壺で、外面に縦方向、内面に横方向の刷毛目調整が認められる。

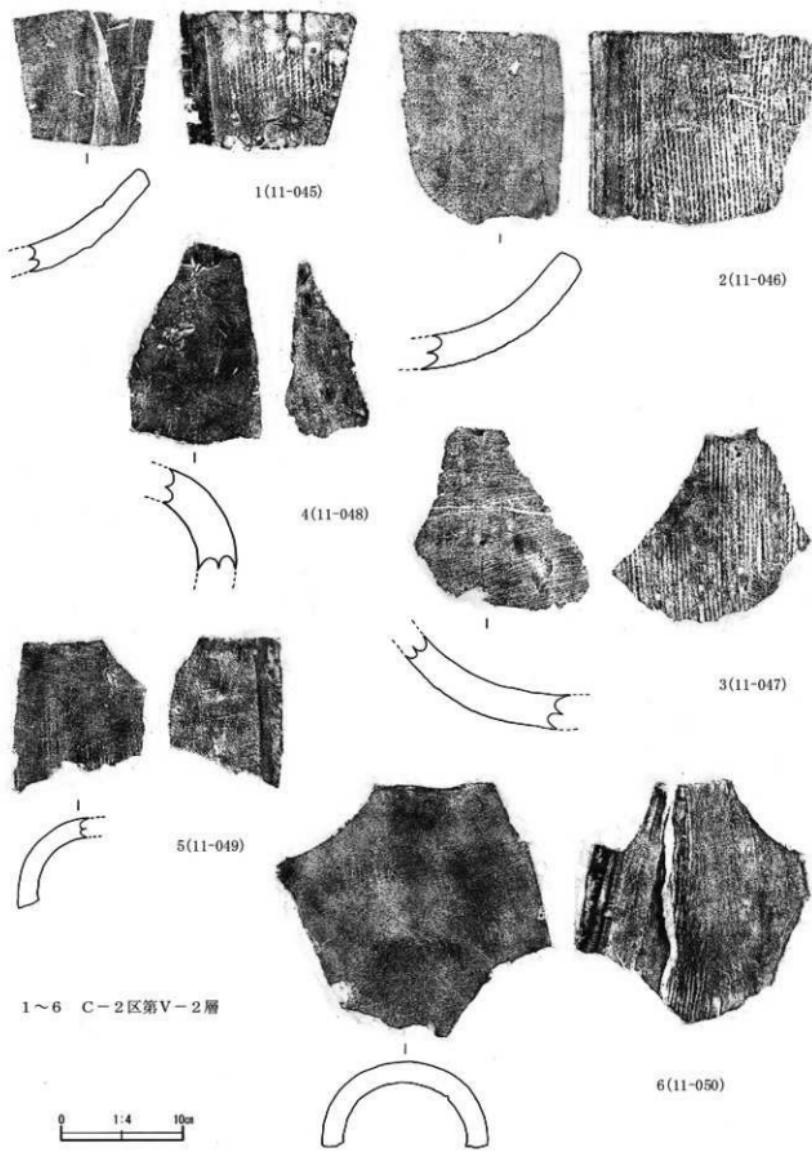
図30 C-2区遺構外出土遺物（6）

瓦（図30－1～6）：1～3（11-045～047）は一枚作りの平瓦である。いずれも凸面に繩目の叩き痕、凹面に布目压痕が認められ、灰色で軟質である。1（11-045）は焼成やや不良、2・3（11-046・047）は焼成良好である。1（11-045）の凸面に繩目の叩き後にナデ調整が行われている。2（11-046）は胎土に白色粒を含み、3（11-047）は胎土がやや褐色で砂粒が多い。4～6（11-048～050）は丸瓦である。いずれも凸面にナデ調整、凹面に布目压痕が認められる。4（11-048）と6（11-050）は灰色、5（11-049）は黒色のいぶし焼成である。いずれも焼成は良好で、軟質である。

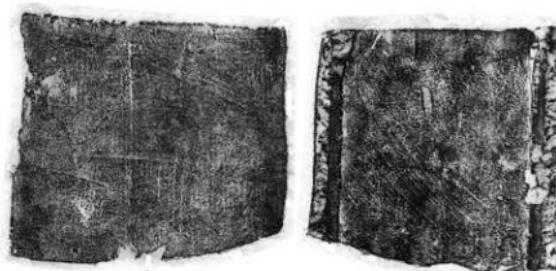
図31 C-2区遺構外出土遺物（7）

土師器（図31－1）：1（11-051）は甕の口縁部破片で、外面頸部に沈線状の段が1条あり、内面は横方向の刷毛目調整が認められる。

瓦（図31－2・3）：2・3（11-052・053）はいずれもVII－1層上面出土の丸瓦で、凸面に繩目の叩き痕後ナデ調整を施し、凹面に布目压痕が認められ、灰色で焼成良好、軟質である。

土師器（図31－4～6）：いずれも甕で、4・5（11-054・055）は口縁部破片、6（11-056）は砂底風の底部破片である。

第VII-1・2層は、SF2624築地塀跡の大走り部分を構成する堆積層である。第VII-1層上面からは、1-2群（図31-2・3、11-052・053）の8世紀第2四半期の創建期瓦のみ出土している。第VII-2層からは8世紀前葉～中葉の土師器甕の口縁部破片（図31-4・5、11-054・055）が出土している。これらのことから、第VII-1・2層は外郭I期の8世紀第2四半期に位置づけられる。
