史跡鳥取城跡附太閤ヶ平 天球丸発掘調査概要報告書

一九九二

鳥取市教育委員会

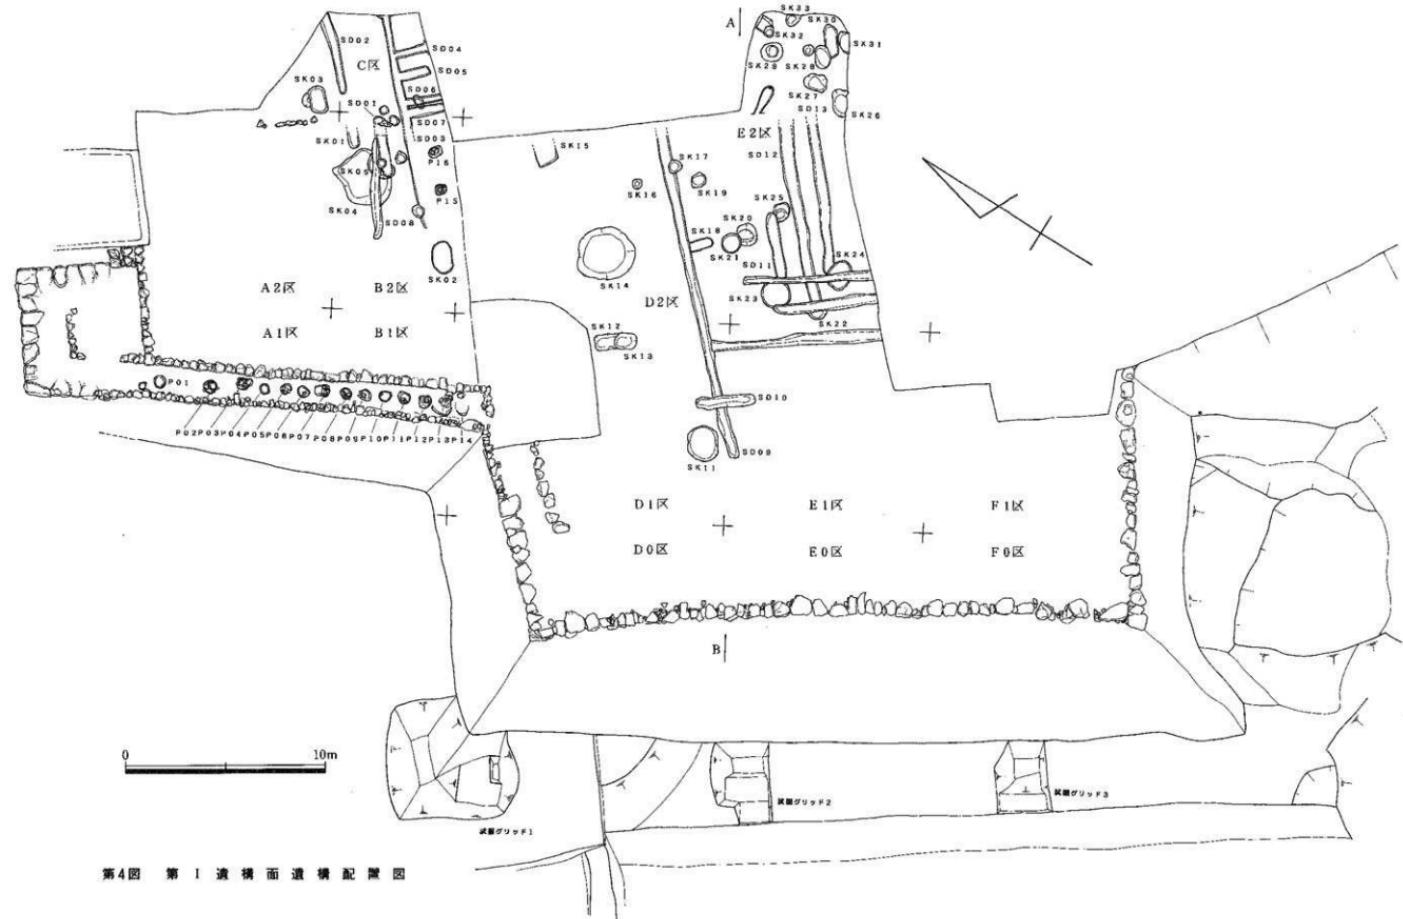
第4図 第1発掘面遺構配置図

現地表下30～50cmで検出した。基盤層は均一な黄褐色の砂質土である。遺構面は石垣背面近くで  
石垣側にわずかに傾斜するがおおむね平坦である。

第一遺構面からは土坑、溝、ピットなどの遺構を検出した。遺構はB2区、C区、D2区、F2  
区に集中しており、石垣の背面近くにはほとんどみられない。

柱列P01～P14はA1～2区の正面石垣のすぐ背後に位置する。P01～P14間の長さ15.6mを測  
り、各ピットが直線的に並ぶ。ピットの間隔はP01～P02間で2.5m、P02～P14間ではほぼ1m  
当間隔である。規模は径45cm～65cm、深さ5cm～17cmを測る。P02、P03、P05～P13内には5cm  
～25cmの角礫が認められ、塀などの建物に伴う基礎部と考えられる。遺物は出土しなかった。

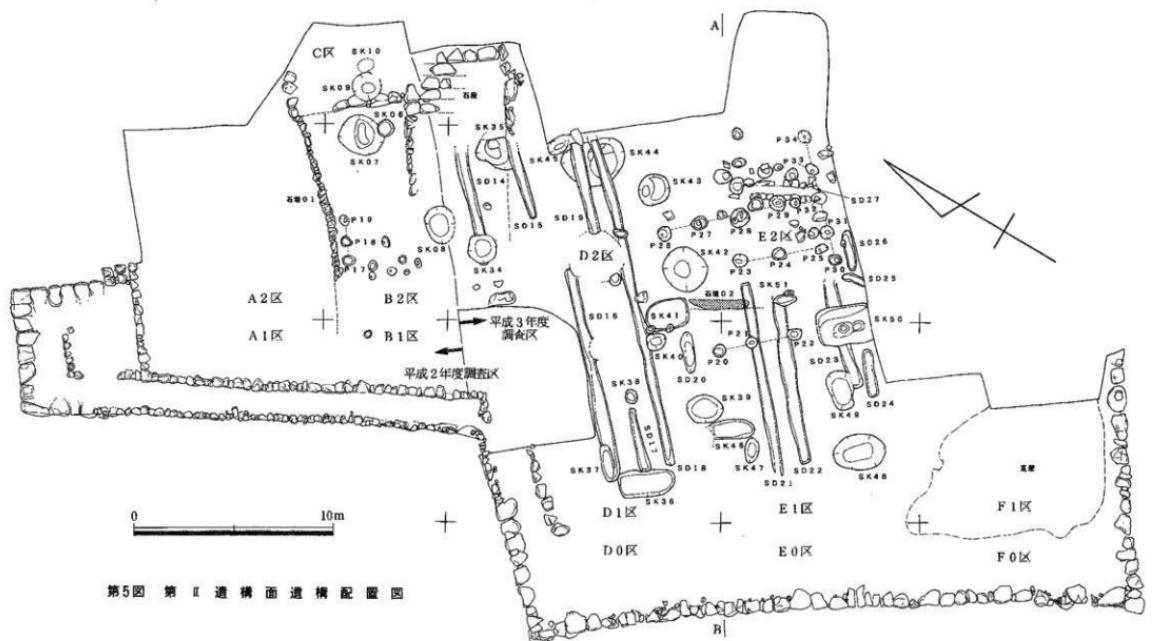
第5図 第Ⅱ 遺構面遺構配置図

第I遺構面の12cm～30cm下層で検出した。基盤層は暗褐色砂質土（第6図11層）と黄褐色砂質土（第6図12層）である。遺構面は石垣の背面で若干傾斜するがおおむね平坦である。遺構面の上層には17世紀代に比定される陶磁器類が比較的多く含まれている。

第Ⅱ遺構面で検出した遺構には土坑、溝、ピット、瓦窪、石段、石垣がある。遺構はB 2区、C区、D 1区～F 1区、D 2区～F 2区に比較的まとまっており、石垣の背面近くでは明確な遺構はほとんど認められなかった。

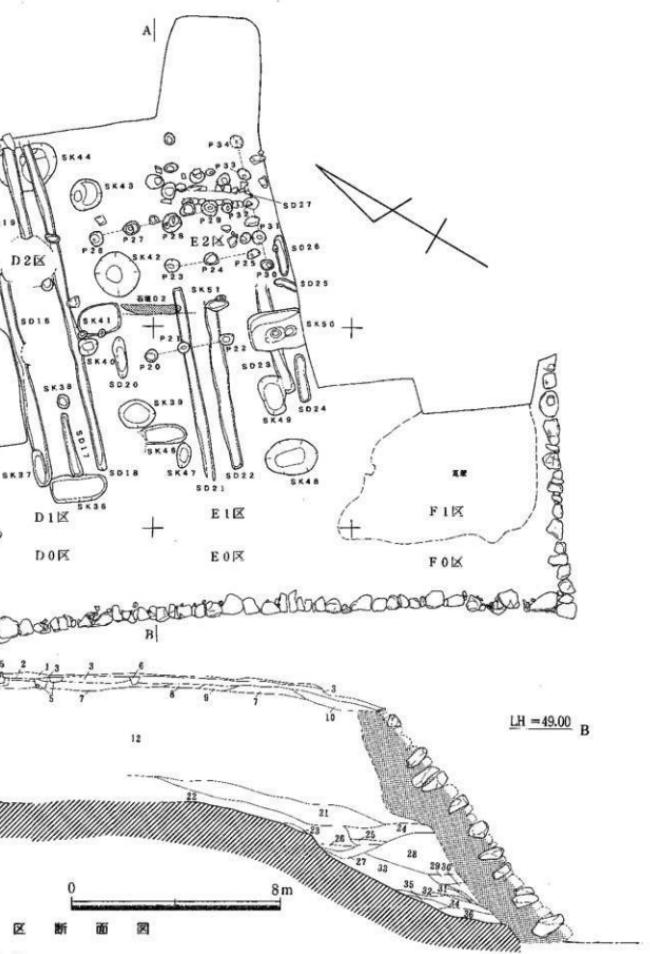
第6図 調査区断面図

調査前の天球丸は、公園整備に伴う花壇や柵などの施設や、それに伴う客土などによって旧状地  
形が失われており、また、石垣背面では石垣の沈下によるものみられる地形の変化が認められる。  
以下、調査区に設定した北東～南西トレントの土層断面からみた層序についてその概要を述べる。

表上は約30cm～50cmの厚さで認められ、表上下に均一の黄褐色砂質土層（第6図7層）が検出さ  
れた。この層の上面には土坑や溝などの遺構が認められ、この面を第I遺構面とした。第I遺構面  
の上層には18世紀以降から現代に至る遺物が混在しており後世の削平をうけているようである。

第I遺構面下約20cm～30cmで第II遺構面を検出した。第II遺構面上層の第7層には主に17世紀代  
とみられる陶磁器類が多く含まれている。

第2遺構面下の層序についてみると、正面石垣の背後約18mの地点で南北側に大きく傾斜する断  
層面が認められる。この断層面は地山面まで達しており、地山直上から断層面に沿って裏込めの塊  
石が検出された。塊石は高さ約2.4m、幅約2.4mが遺存している。塊石背面には地山の礫を含む砂  
質土や粘質土などの大量の盛土が行われており、この前面に石垣が構築されていたことがわかる。

天球丸正面の右垣の構築は、盛土と塊石の敷設を順次行って積み上げている。石垣の控えは90cm  
～220cmを測る。塊石背後の盛土についてみると石垣の中腹から下方は何層にも盛土が行われてお  
り、盛土と並行して石垣が築かれていた様子が窺われる。中腹から上方には均一の黄褐色砂質土  
が厚さ3m以上にわたって盛られている。

地山面は北東側から北西側に向かって徐々に傾斜を増しながら下っている。石垣の基底部は地山  
を整形した後に築いている。このことは、石垣裾部に設定した試掘グリッド1、2、3の調査で確  
認された。

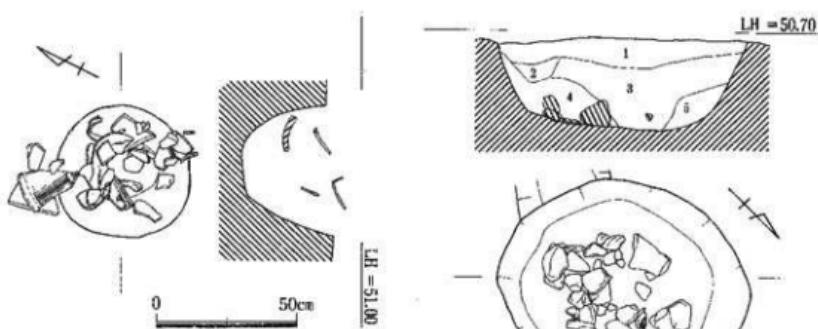
第7図 SK 16 実測図

SK16（第7図） D2区に位置する。円形の平面形を呈し、長さ46cm×48cm、深さ24cmを測る。断面形は逆台形である。土坑内および上面周辺には陶磁器、土師器、瓦などの破片が比較的まとまって出土しており、廃棄されたような様相を呈している。

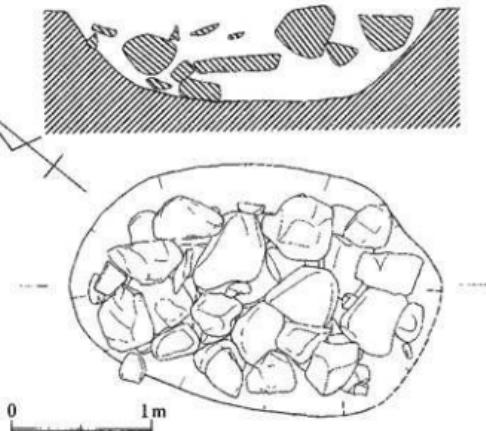
第10図 SK 48 実測図

S K48（第10図） E 1区に位置している。梢円形の平面形を呈し、長さ265cm、幅175cm、深さ

61cmを測る。断面形は逆台形で底面は平坦である。坑内全体に最大60cm前後の円礫や角礫が多数埋められている。礫の出土状態に規則性は見られず廃棄された様相を呈している。

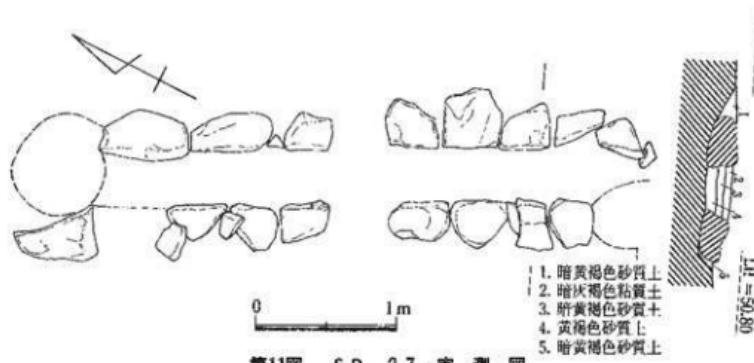
第11図 S D 27 実測図

S D27(第12図) E 2区で検出した。他の溝と形態が異り、30cm~55cmの角礫を並べて構築した石組の溝である。規模は遠存長4m、幅33cm~40cm、深さ16cmを測る。溝内には上から順に暗褐色粘質土、暗黄褐色砂質土、黄褐色砂質土が堆積している。最下層の黄褐色砂質土は平坦に整えられ非常によくしまっており、この層の上面が床面とみられる。排水溝として機能していたものと考

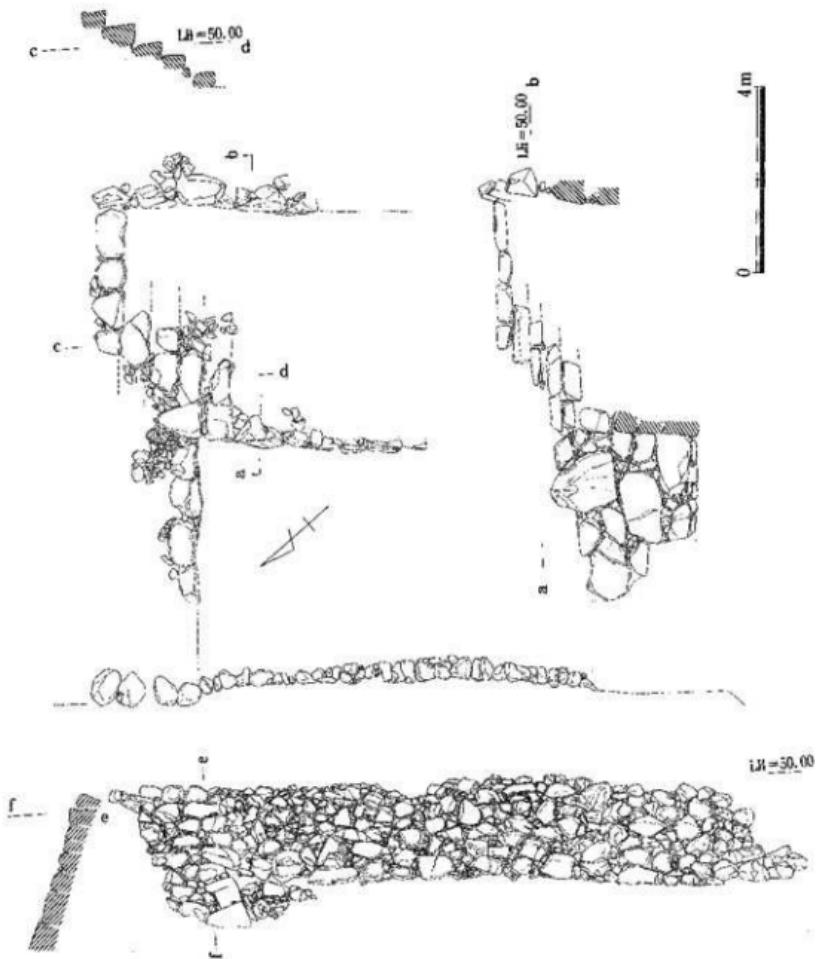
第12図 石段遺構・石垣01実測図

C区に位置し、現存する石垣の約11.5m背後で検出した。石段と、石段が取り付く石垣の一部はすでに抜取りされていて原状を失っている。遺存しているのは石段の上段の一部と、石垣の下半部である。これらの遺存部の上面には黄褐色砂質土や暗褐色砂質土が大量に盛られており曲輪の改變が行われたことが窺われる。

石段はN-45°-Eに主軸をとり、南西側から北東側へ上がる。長さは約7.1m、間口4.3m、基底部から最上段までの高さ4.4mを測る。各段の奥行きは50cm~60cm、高さは35cm前後である。段数は遺存部から推定して10~11段と考えられる。

石段の取付けは、南東~北西に主軸をとる石垣と、これに直交する北東~南西に延びる石垣の基部に行われている。南東~北西方向の石垣は、石段の西側側面石垣から北西へ約5.5m地点で隅となり、その後約90°の角度を振って北東へ延びる。この石垣と、これに直交する北東~南西に延びる一連の石垣によって曲輪が形成されていたものと思われる。

石垣の構築は地山を掘削して行っている。地山の切りおとしは石段の北西側で顕著にみられ、急角度で大きく行われている。掘削面の高さは最大4m前後を測る。基底部は平坦に整えられている。石垣は地山掘削面から約2m前面から築かれ、75°前後の急勾配で積み上げられている。石材には主に花崗岩を用い、長さ1mをこえる大型の石を比較的多く使用している。

石段の西側約5.5mに位置し、南東~北西に延びる石垣の北西隅から南西方向に継ぎ足された石垣である。石垣上部の一部はすでに抜き取られていて原状は失われている。主軸はN-47°-Eに向き湾曲ぎみに延びる。規模は遺存長11.5m、検山高3mを測る。石垣を構成する石材は長さ1mをこえるものではなく全体に小型である。石垣の勾配は70°前後で比較的急である。石垣背面には裏込めの薺石が認められる。裏込めの背後には黄褐色砂質土、暗褐色砂質土が大量に盛られており、石段遺構が廃絶した後この石垣が構築され、曲輪の拡張が行われたものと思われる。

今回の調査で、天球丸初段階の遺構と考えられるものとして、石段を伴う石垣（以下石段遺構と呼ぶ）と石垣02を検出した。本文中でも述べたように、この石段遺構と石垣02の間には基底部の標高が一致する点や、石垣02の主軸方向を延長すると石段の南側石垣の延長線とほぼ直交するなどの対応関係がみられる。これらのことから、初段階の曲輪がこれらの石垣によって形成されていたものと想定される。また、曲輪を復元してみると、現在の石垣から16m～18m背後に現在の石垣に対しておおむね相似形を呈する状態がみられ、この点からも石段遺構と石垣02によって曲輪が形成されていた可能性を強く感じる。曲輪の築造時期については遺物も少なく特定し難いが、石段の裏栗石の中から16世紀後半代に比定される陶磁器が出土しており、これらの遺物を積極的に評価すると16世紀後半代の築造の可能性も残る。

次に、石垣01が構築された時期が天球丸における第2段階の時期であろう。この石垣は、石段遺構から北西に延びる石垣に巻き足されており、その背後には大量の盛土が行われている。石段遺構が廃絶した後、あるいは廃絶と同じに構築され、曲輪の拡張が行われていることが明らかである。石垣01によって形成される曲輪の範囲については、今回の調査で明確にできなかったが、北西側についてみると、初段階の石段遺構から北西側に約5mの拡張が行われている。

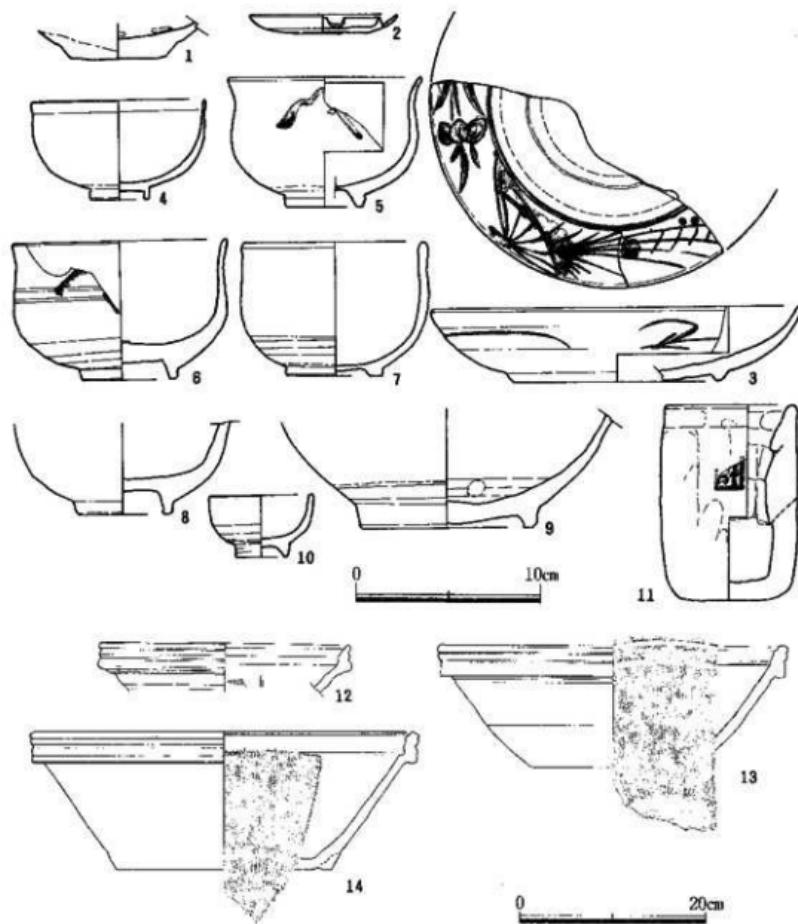
第13図 遺構出土遺物実測図

遺物には陶磁器、土師器、瓦、金属製品、古銭がある。遺存状態は全体に悪い。陶磁器は大半が細片であるが、唐津系の皿、碗、鉢や、備前の摺鉢などがみられる。土師器は、瓦窯から塗壺が出土しているが、他は皿である。瓦はSK43および瓦窯から大量に出土した。丸瓦と平瓦が主体であるが、軒丸瓦や軒平瓦が含まれている。瓦については後に一括して述べることにする。金属製品には煙管、鉄釘がある。腐食がかなり進んでいて形態不明のものが大半である。古銭は「寛永通寶」、「景德元寶」が出土した。國化はこれらの遺物の中から遺存状態が比較的良好で特徴的なものについて行った。第13図1・6～8はSK10、2～4・14はSK16、5はSK08、9はSK07、10はSK06、13はSK04、11・12は瓦窯から出土した。また、第17図7・11はSK06、10はSK14から、第16図1はSK16、2はSK33、3はSK07から出土した。

皿1～3　1は底部のみ残存する。底面に糸切り痕が見られる。内外面底部に4ヵ所の砂目跡が残る。施釉部分は灰褐色を呈する。17世紀。2は2/3が残存する。灯明皿とみられ、内面にU字型の切り込みが3ヵ所認められる。茶褐色を呈する。3は1/3が残存する。高台端面に輪状の砂目跡が残る。高台端面を除く全面に施釉。内面底部は2.2cm幅を蛇ノ目状に釉を割ぐ。内面は2条の沈線を廻らし、あやめの花文と扇子文を一部濃筆で染付ける。外面にも染付けが見られる。19世紀前半と思われる。

碗4～8　形態には腰部が外へ張出し口縁部が外反するもの5・6と、口縁部が単純に上方へ立ち上がるものの4・7がある。4は1/6が残存する。内面から高台脇まで釉を施し淡緑色を呈する。貫入がみられる。5は1/7が残存する。内外面高台脇まで施釉。淡乳黄色を呈する。6は1/3が残存する。高台部を除く全面に施釉。淡乳黄色を呈する。外面中位に2条の沈線が廻る。17世紀。7は2/3が残存する。蛇ノ目状の高台を持つ。高台を除く全面に施釉。淡黄褐色を呈する。17世紀。8は口縁部欠失。底部完存。赤褐色の胎土に乳白色の釉をかけ、その上から透明釉を施している。高台端面を除き全面に釉を施す。唐津系。17世紀。

鉢9　底部のみ完存する。内外面高台脇まで施釉。淡黄緑色を呈する。内面底部の4ヵ所に日跡が残る。胎土は2mm前後の砂粒を多く含む。唐津。

盃10 ほぼ完存する。高台を除く全面に施釉。淡乳灰色を呈する。胎土は1mm~2mmの砂粒を多く含む。

鉢12~14 12は口縁部1/16が残存する。復元口径26.4cm。口縁部は外面に2条の凹線、内面に段を持ち、端部は丸味を持たせて上方へつまみ上げる。内面は1.6cm幅に5条の櫛描条線が認められる。13は1/4が残存する。復元口径35.8cm。口縁部は外面に2条の凹線、内面に1条の凹線と段を持ち、端部は丸味を持つ。内面は8条単位の櫛描条線を重複させて施す。14は1/8が残存する。復元口径40.6cm。口縁部は外面に2条の凹線、内面に1条の凹線と段を持ち、端部は平坦である。内面は10条単位の櫛描条線を重複させて施し、底部にも5条の櫛描条線が見られる。いずれも備前系。

壺壺11 2/3が残存する。器高10.5cm、口径6.7cm、胴部径7.4cmを測る。明瞭な頸部は認められず筒型をなす。口縁部内外面ヨコナデ。全体を指成形後指ナデ。内面に絞り目。内外面に指頭圧痕が見られる。外面は橙色、内面赤橙色を呈する。胎土は5~6mmの砂粒を多く含む。胴部に刻印が認められるが一部欠失のため解読不可。

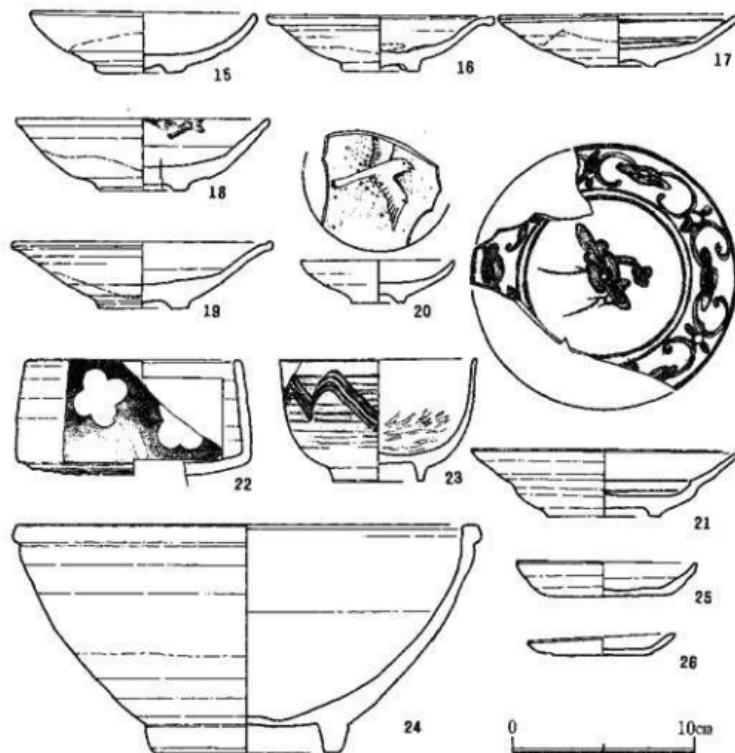
第14図 遺構外出土遺物実測図(1)

皿15~21 大別して2種類の形態がある。口縁部が外反する16・19と、外反しない15・17・18・20・21である。高台はいずれも削り出し高台である。15は2/3が残存する。外面上半と内面に縦釉を施す。胎土は1~3mmの砂粒を多く含み、5mm大の砂礫を若干含む。唐津。16は1/3が残存する。内面底部3ヵ所と高台内2ヵ所に目跡が残る。内外面高台脇まで釉を施し淡青灰色を呈する。17は2/3が残存する。高台の2ヵ所に砂目跡、端面にわずかに糸切り痕が残る。内面は鉄釉で3条の圈線を施した後、外面上半と内面に施釉。施釉部分は淡緑色を呈する。胎土は1~2mmの砂粒を若干含む。唐津。18は1/4が残存する。高台端面は平坦である。内面中央に稜を持つ。内面から外面上

半まで施釉、淡緑灰色を呈する。胎土は1~2mmの砂粒を多く含む。19は2/3が残存する。高台外面の3ヶ所に砂目跡、端面に糸切り痕が残る。釉を内面から高台脇まで施し、淡緑灰色を呈する。外面施釉部に乳黄色の釉をまだらに施し模様化している。20は染付皿。1/3が残存する。高台端面に輪状の砂目跡が残る。全面に施釉。内面は一羽の小鳥を染付けた後全体を淡藍色で吹墨している。伊万里。21は1/2が残存する。染付皿である。内面に3条の圈線を廻らし、草花文を濃筆で描く。高台内に砂目跡が残る。全面に透明性の強い釉を施す。

碗22・23 22は高台部欠失。1/4が残存する。体部は腹部が大きく張り出し内傾気味に直線的に立ち上がる。外面に花弁文様を施す。内面から体部に黒釉、文様部分には透明釉を施す。胎土は精緻な淡灰色で、2~3mmの砂粒を多く含む。23は1/2が残存する。高台端面に輪状の砂目跡が残る。体部外面は乳白色の釉を周回させ、その後櫛状工具で波状文を施す。内面も同種の釉を用いる。仕上げは高台端面を除く全面に透明釉を施す。胎土は精緻な暗紫褐色である。

鉢24 1/3が残存する。口縁部は外側に肥厚し、端部は平坦である。内面下半と外面中位には乳色の釉を周回させて施し、他は暗茶灰色を呈する。高台は無釉。胎土は赤褐色で1~3mmの砂粒を含む。唐津。

皿25・26 25は2/3が残存する。底面に糸切り痕が見られる。口縁外面に煤が付着する。26は完形である。口縁端部に煤が付着する。共に内外面ヨコナデ後ナデ調整である。

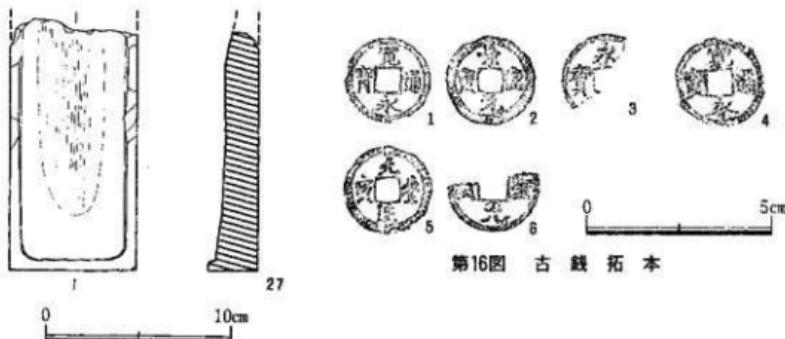
第15図 遺構外出土遺物実測図(2)

硯27 海部が欠失する。残存長13.5cm、幅6.75cmである。陸部は使用が著しく凹面をなす。

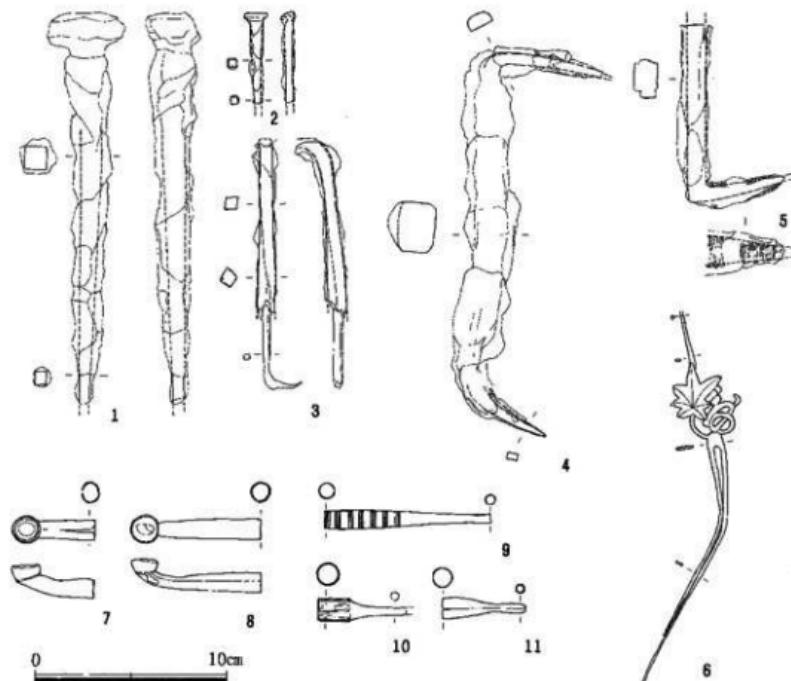
第17図 金属製品実測図

煙管 7は雁首、10・11は吸い口である。いずれも表面の腐食がかなり進んでいる。7は完存する。長さ4.3cm、火皿口径1.45cm、火皿底部孔径は0.9cmである。接合された部分が分離する。10は吸い口側の先端を欠失する。残存長4.9cm、最大径1.15cm、最小径0.4cmである。羅字の取付け部は0.55cm幅が他より若干厚くなっている。11は完存する。長さ4.35cm、羅字の取付け部分の口径1.05cm、吸い口部分の口径0.5cmである。接合部がわずかに分離する。いずれも真鍮製である。

鉄釘1・2 共に腐食が激しく尖端部が欠失する。1は大型で残存長20.4cm、断面は方形をなし幅1.1cmを測る。2は残存長4.75cm、断面は方形で幅0.45cmを測る。1の尖端部に木質が残る。

鉄鎌3~5 3は残存長13cm。かなり腐食が進む。4は大型で残存長28cm。5は残存長14cm。いずれも断面は方形で尖端に木質が残る。

簪6 平打簪。残存長19.2cm。耳搔部を欠き、足はわずかに左へ湾曲するが、遺存状態は比較的良好である。鏡部分は紅葉と文字で飾られる。字体は抽象的で特定し難いが「寿」「夏」「度」等の可能性がある。真鍮製か？

煙管8・9 8は雁首、9は吸い口である。8は火皿口径1.4cm。火皿底部は破損する。9はほぼ完存する。現存長8.75cm、羅字の取付け部分の口径0.95cm、吸い口部分の口径0.45cmである。羅

字側胸部には0.25cm幅に6条の平行沈線を7ヶ所に廻らし装飾する。いずれも真鍮製である。

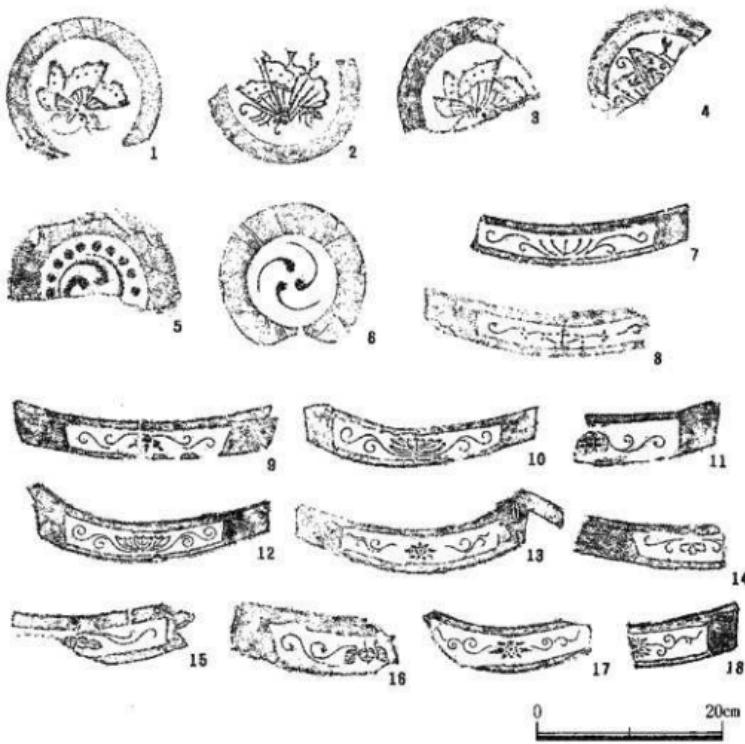
第18図 瓦 拓 本

主に瓦溜とSK43から出土した。大半は破片で丸瓦、平瓦で占められるが、軒丸瓦、軒平瓦も比較的多く含まれている。軒丸瓦には揚羽蝶文と巴文がある。軒平瓦は瓦当面の文様の違いから12種類が見られる。このほかに鬼瓦の一部と思われる破片が出土している。

軒丸瓦1～6 1～4・6は瓦溜から、5はSK04から出土した。外縁は全て同型で直立素文縁をなす。

揚羽蝶文1～4 蝶の顔の向きから4種類に分け、1は右正面、2は左正面、3は右向きである。4は瓦当半分を欠失するが、羽の向きから顔は左向きと思われる。瓦当直径は1・2が16.4cmで、3・4は共に1/2欠失している。復元径は、3は17cm前後、4は15cm前後である。羽の形は1と3が同類、2と4が同類である。羽の文様は斑点を珠文で表す。

巴文5・6 左巻きの三ツ巴。5は胸部が残存している。大型の瓦で全長34cm。瓦当部下半を欠くが直径18cm。下縁が残存する。外区に珠文を配する。巴の尾部は長い。外縁がやや内傾する。凹面は布目痕が残る。外縁端から21.5cmのところに直径1.2cmの釘孔を凸面から穿つ。6は瓦当直径15.8cm。外縁幅が広く瓦当面は狭い。珠文を伴わない。巴の尾部は太く短く次の巴と離れている。

軒平瓦7～18 7～11、14～16は瓦溜から、12・13・17・18は遺構外から出土。瓦当面に見られる唐草文は左右に2葉ずつ展開する形の均整唐草文である。13・17・18の様に葉手の先端に子葉の付くものもある。中心飾りは各々異なるが、7は棒状の葉を表現し、9・11・15・16は木の葉文を表している。8・10・12～14・17・18は花文と思われる。10・12は酷似しているが、左右の葉脈に違いが見られる。13・17・18は同類とみられ、中の珠文は同一であるが、それを囲む華弁の枚数がそれぞれ異なる。13・18には側縁に刻印がみられ、13は「作」、14は二文字が確認されるが陰影が薄く判然としない。
