史跡鳥取城跡附太閤ケ平
櫓蔵跡発掘調査報告書

一〇〇一年三月

鳥取市教育委員会

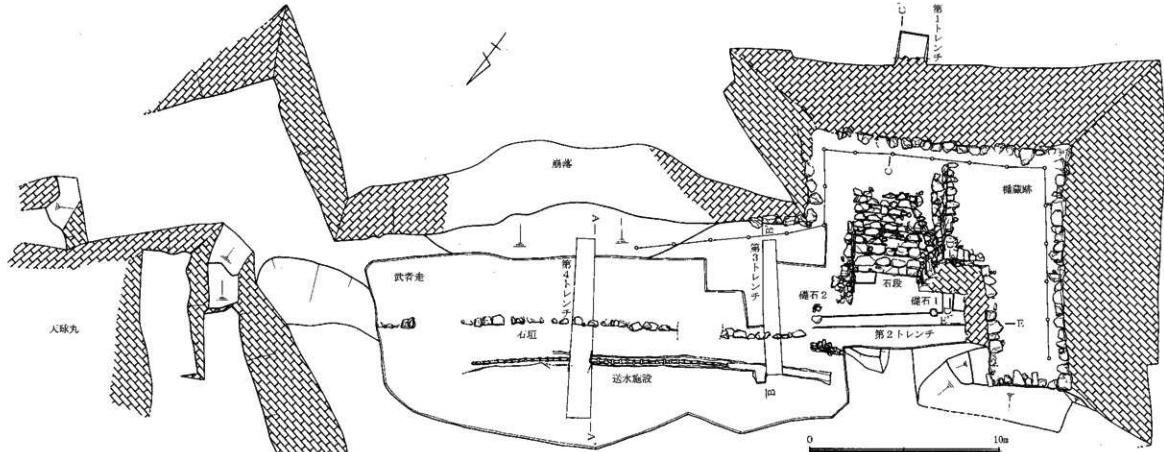
第3図 調査区構造全体図

梢蔵跡は一段高く積み上げられた石垣の上に位置し、西端の南北長12.0m、東端の南北長6.0m、北端の東西長4.5m、東端の東西長6.0mを測る郭をもつ。天和3年の鳥取城絵図「鳥取城破損御修復願図」(第16図)にはこの郭に折廻る櫓が描かれている。今回の調査では建物に伴う礎石などの遺構を検出することはできなかったが、郭の規模から推定して、櫓は最大で2間×3間程度と推測される。

礎石1、2を検出した。礎石1は石段右石垣の山角石から北西1mに位置し、幅30~35cm、厚さ15cm程度の扁平な石を据えている。全体に焼けた痕跡が認められる。礎石2は石段左石垣から北側1.5mに位置している。幅25cm前後の扁平な石を用い、周辺を7~20cmあまりの角礫で囲んでいる。いずれの石材にも焼けた痕跡がみられる。礎石1、2には設置面、大きさ、火を受けていることなど共通点がみられることから同時期の可能性が考えられる。両礎石間の距離は6.0mである。

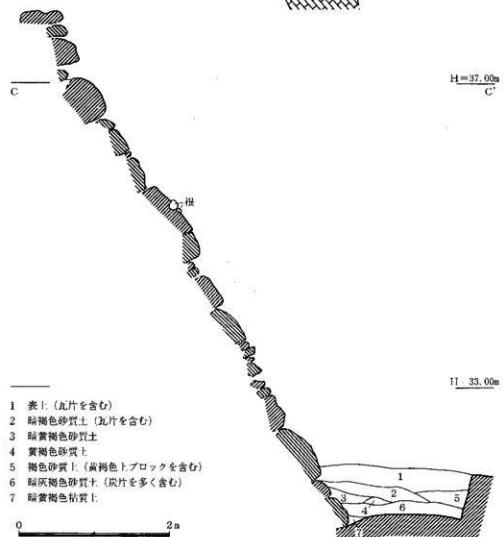
第4図 植蔭跡南面石垣断面図

梢蔵跡の西面は高さ7.5mあまりの石垣が築かれている。この石垣の上半部には、角石とみられる算木積みされた石積み状況(図版3)がみられ、郭の拡張が行われていることがわかる。拡張は南北へ6m、東西に4m程度と考えられる。南面石垣の高さは根石から6.8m前後を測る。根石は地山を根切りして置かれている。第1トレーン断面(第4図)の第6層上面が石垣築造当初の面と考えられる。南面石垣は、東端の出角から東面入角、さらに天球丸腰郭の石垣に統くが、この部分の石垣の遺存状況は極端に悪く、今回計画された修復の対象となった箇所である。崩れの著しい石垣の根石状況をみると、出角から入角については根切りした後に地山面に根石を置くが、入角から天球丸舗に延びる石垣の根石は、多量の盛土を行ったのちに据えられている。浅い谷筋を整地し石垣を築いた様子がうかがわれる。

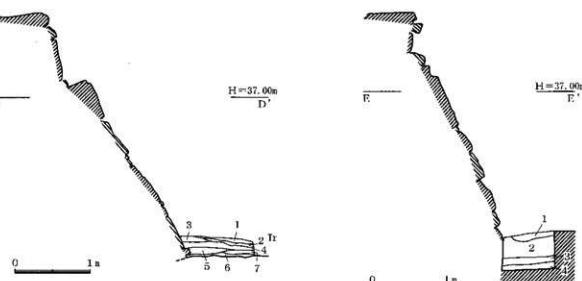
第5図 植蔭跡石垣断面図

石段前庭部は基本的に黄褐色砂質土(真砂土)を厚さ25cm前後盛って整地している。整地した黄褐色砂質土の下層には厚さ5cm前後の焼上層(第5図第6層、第6図第4層)が認められる。第2、3トレンチの断面や、石垣解体後に行った根切り面の観察からも同レベルで同様の焼土が確認され、石段築造以前の焼土面と考えられる。

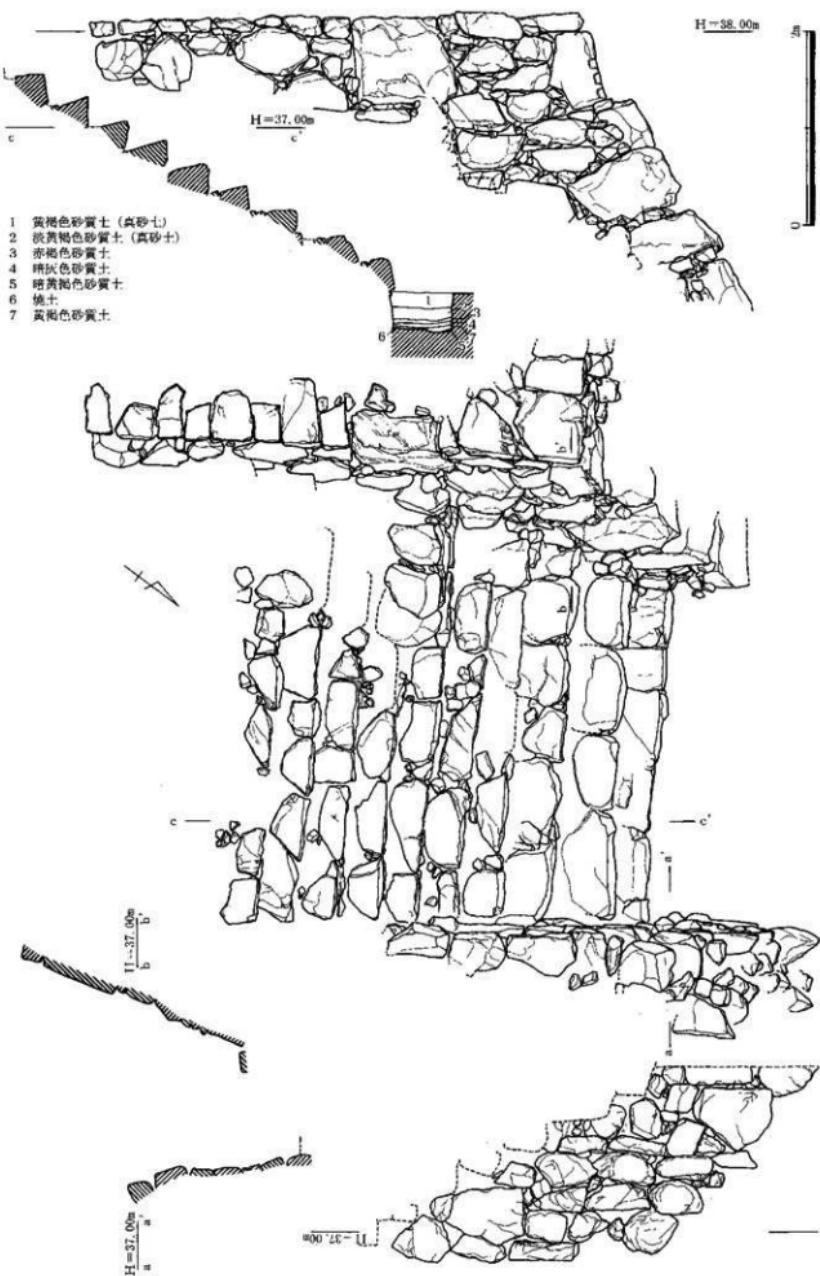
第7圖 楊柳鋪石段測圖

橋蔵跡にあがる石段である。石段の最上段は露出していたが、その下段以下から石段前庭部には最大で厚さ1.5mあまりの土砂が埋まっていた。埋土中には厚さ50cm前後の瓦堆積層が認められ、廃棄された様相を呈している。石段は段数10段を数え、左右両壁は石垣で構成されている。石段の遺存状況についてみると、下半はおおむね良好に残るが、上半には石材が抜き取られた跡がみられる。また、上半右壁際には幅1.5m、奥行き0.9m、高さ50cmのテラス状の段が造られている。性格は不明であるが、明らかに石段の上に積み足されている。石段の規模は、全体幅最大4.2m、高さは2.45mあまりを測る。各段は長さ45~105cm、幅25~45cm前後の石を4~6石配列して築いている。各段の奥行きは40cm内外、高さ25~30cmである。なお、石垣埋土上面から長さ3.4m、3.8m、幅30~40cmを測る2条の列石を検出しているが、公園整備当時の新しい石段とみられる。

次に左右両壁の石垣についてみると、右壁では天球丸下の角石が壁面より内側に入る状況がみられ、石垣上部の積み替えが行われている可能性が考えられる。左壁石垣は、最上部と前庭部側の角部が失われている。左壁背後の断面観察では、角部近くが大きく掘削された様子がみられ、掘削面の前面に堆積した土中には瓦片が多量に含まれていた。後世の掘削の跡と思われる。石段左壁に天球丸側に向かう武者走が取り付くことが予想されるが、削平により左壁石垣の原状や、武者走との詳細な関係は不明である。左右壁石垣の高さは、石段前庭部から右石垣が3.0m、左石垣は遺存高で2.1mを測る。

今回の調査で櫛藏に上がる石段が検出された。石段は櫛藏跡の北東側に付設され、幅4.2m、高さ2.45m、段数10段を数える。この石段から天球丸脇郭の石垣に向かって武者走が築かれている。この武者走からは内側に積まれた石垣が検出された。かなり崩れ原状を失っていたが、良好な遺存部で高さ1.3mあまりを測ることができる。武者走は櫛藏の石段左壁に取り付くものとみられるが、削平されておりその詳細は不明である。

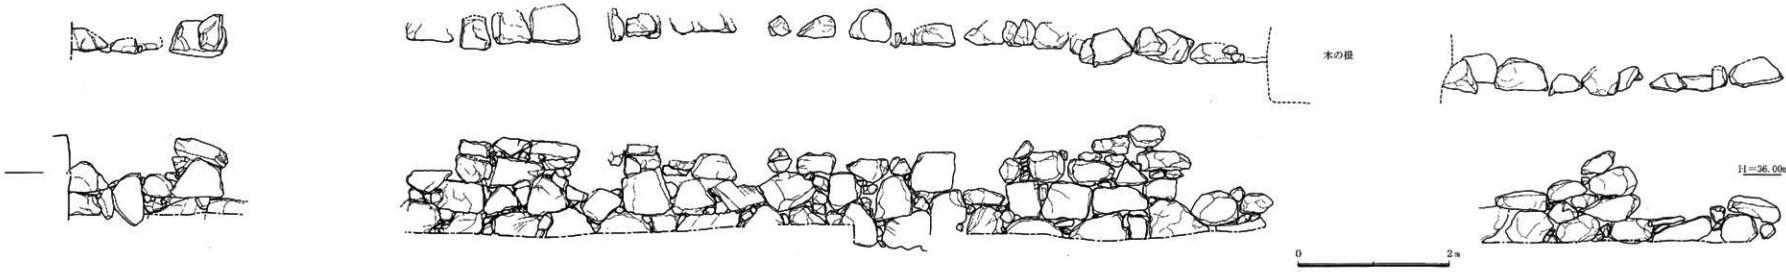
第8図 武者走石垣実測図

橋蔵跡から天球丸腰郭の石垣に向かって延びる武者走の内側に築かれた石垣である。全長で22.5mを検出した。石垣の遺存状態は悪く崩れ落ちている箇所も見られるが、天場石の一部が残存しており、同部位で石垣高1.3m前後を測ることができる。石垣勾配はほぼ直立し、長さ50cm内外の石材を主体に積み上げている。石垣の背面は多量の黄褐色砂質土(真砂土)を盛土して平坦部を築いている。第3トレンチ断面(第10図)では段階的に盛り上げていった様子が観察される。鳥取城絵図にはこの武者走に堀が立てられている様子が見られるが、今回の調査では堀に伴う遺構は検出できなかった。

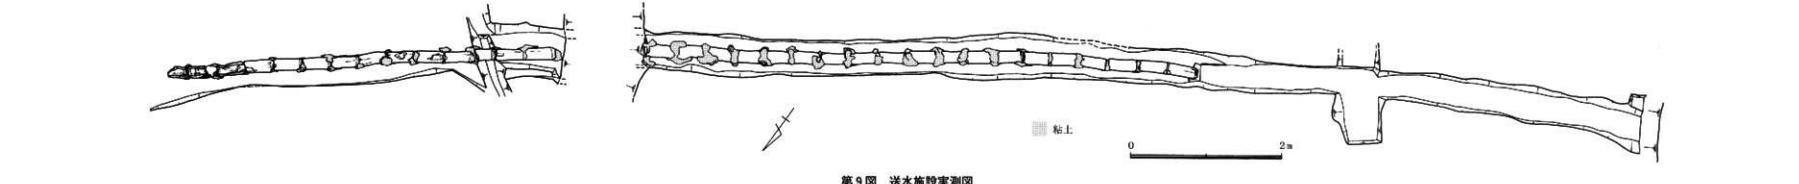
第9図 送水施設実測図

溝内に上管を配管した施設である。武者走の内側右石垣から1.6~2.0m北側に位置し、石垣とはほぼ平行し北東から南西へ延びている。溝の南西側終端部については調査区外となり今回の調査では確認されなかつた。溝はおおむね逆台形状の断面をもち、南西側で深く、北東側では徐々に浅くなり溝の形も不明瞭となっている。溝の規模は南西側で幅32~55cm、深さ25~30cmを測る。底部の高さは南西側が低く、北東端との比高差は38cmあまり認められる。

土管は北東側溝内で検出され、全長で13.5mを測る。南西側溝内には配管されていないが、土管が抜き取られている事も予想される。配管は総数にして33本の上管を接合して行っている。土管の接合は非常に丁寧で、凹凸に成形した口縁端部を接合し、接合部に乳白色の粘土を巻き込み白銀色を施している。

それぞれの土管の人さは、長さ38.3~42.5cm、凹部口径14.4~16.2cm、凸部口径9.4~11.5cm、外径15.2~16.3cm、内径10cm前後を測る。施設の造りが丁寧であることから上水施設の可能性が考えられるが、関連遺構は確認されなかった。溝はさらに南西側に延びており、未調査区に関連施設が存在する可能性も考えられる。

検出した武者走の石垣前面から送水施設を検出した。送水施設は長さ40cm前後、外径16cm、内径10cm内外の上管をつなぎ合わせて溝内に配管している。配管は非常に丁寧で、接合部に乳白色の粘土を巻き、目張りを施している。造りの丁寧さなどから上水施設の可能性を考えられる。今回の調査では終端部を検出することができなかったが、土管を埋設した溝はさらに南西側に延びていくことから、郭内に送水施設に伴う遺構が存在することも予想される。

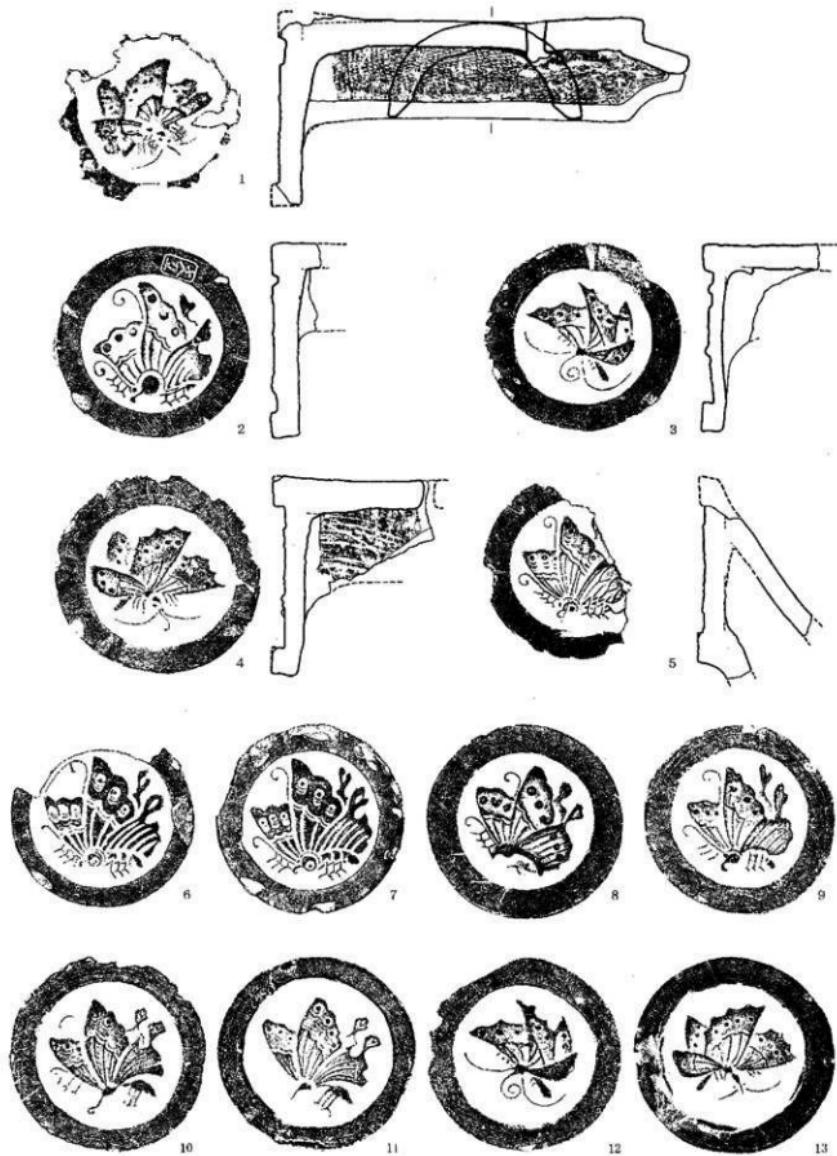
第13図 出土遺物実測図（2）

軒丸瓦、軒平瓦、丸瓦、平瓦、軒棧瓦、道具瓦の鬼瓦、鳥糞瓦が出土しているがいずれも破片である。(1~24)はそれらの中でも状態の良い瓦とその拓影である。(1~13)の揚羽蝶文は陰・陽刻と蝶の表情で、簡素で平面的なものからリアルなものまで多種多様の蝶を表現している。

(1~4・6~13)は揚羽蝶文、(14~15)は三ッ葉文、(16)は三ッ葉葵文である。(1)は瓦当部外縁をほとんど欠損するが他は完存しており、軒丸瓦のその概要を知ることができる。復外径16.0cm、内区径

11.8cm、全長34.0cmを測り、胴部に釘留孔を有する。(14・15)は三ッ巴文で、(14)は左巻き巴に13の珠文を配し、その尾は細長くほぼ半周する。外径は15.7cm、内区径10.2cmを測る。(15)は巴のみで珠文をもたず、その瓦当面の外線は2.6~3.3cmと幅広い。この他にも右巻き三ッ巴、珠文の有無等、様々出土している。

(17~24)は中心飾りをもち、全ての模様が違う。中心飾りに花文をもち(17~23)、均整唐草に子葉を表現したもの(17・18・20)、葉脈が簡素な線描写だけとしたもの(22・23)、中心飾りを木の葉文としたものなど多様である。

(5)は鳥食瓦である。瓦当面約3/4の残存で、外径15cm、内区径10.5cmを測る。左正面を向いた揚羽擦を施している。他に道具瓦として、図化はしていないが鬼瓦片が出土している。

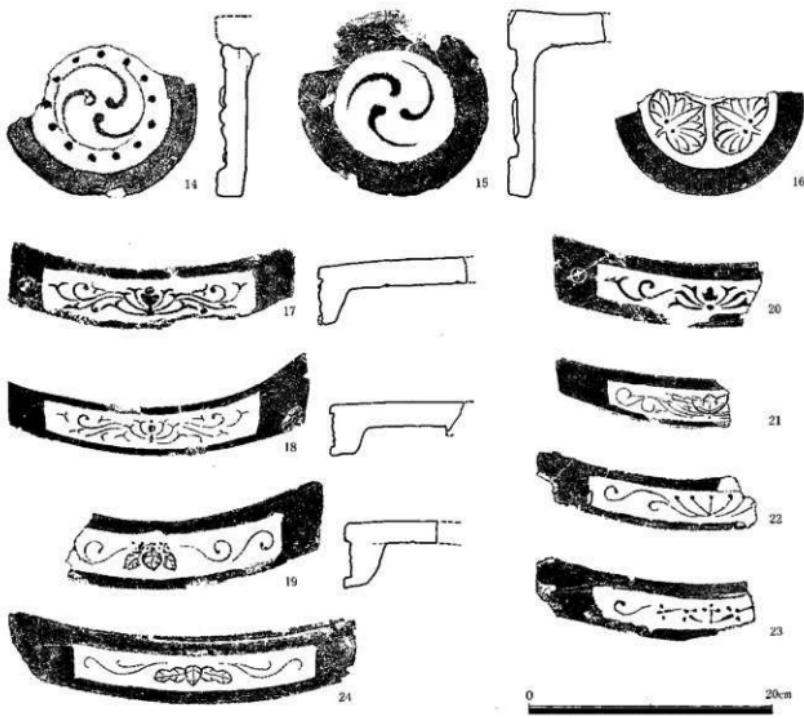
第14図 出土遺物実測図（3）

(25~26)は土管である。現状では33本の土管の遺存が確認されており、その中で比較的状態の良好なものと半截されたものの実測図を取り上げた。(25)は全長39.5cm、外径15.8cmを測る。歪な円筒型を呈し、端部は胴幅より狭くすぼめ、もう一方はその傾斜にあわせた角度でナデあげる。基本的には瓦と同様の造りで仕上げられている。

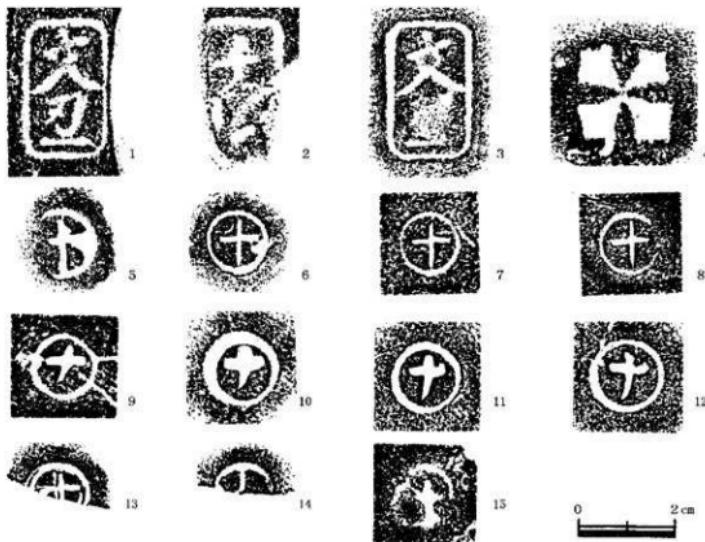
第15図 出土瓦刻印(拓影)

(第15図)は瓦に施された印刻の拓影である。(1・2)は軒丸瓦瓦当面、(3・4・10~12)は丸瓦凸部、(5)は軒丸瓦凸部、(6~8)は軒棧瓦脇区、(9・15)は軒平瓦脇区、(13・14)は平瓦前面中央に施されている。この中で分別してみると、大きく4つに分けることができる。(1・3)は□に文囚(?)と読み取れる(第13図2)。(4)は4個の菱形を花びら状に組合せる。(5~8・13)は○に+、(9~12)は○にナの印刻を施す。

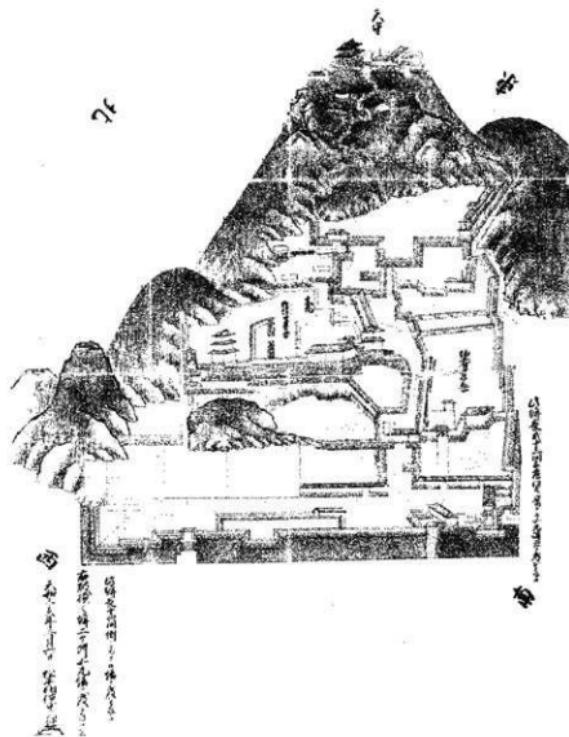
第16図 鳥取城破損御修復願図（鳥取県立博物館所蔵）

櫛藏跡は、天球丸と二の丸に挟まれた中段に築かれた郭の南隅に位置し、一段高く積み上げられた石垣の上に構えられている。現在、櫛藏跡に構はないが、その姿は『鳥取城修復願図』延宝8年(1680)、第16回の『鳥取城破損御修復願図』天和3年(1683)、『鳥取城修復願絵図』亨保6年(1721)、『鳥取城修復願絵図』万延元年(1860)など各年代の絵図に見ることができる。これらの絵図を見ると、延宝8年の『鳥取城修復願図』には1棟、それ以降の図には2棟の櫓が描かれている。延宝8年から天和3年の間に増築されたことが予想される。『鳥府志』には櫛藏について、「天球丸と二の丸の間に在る廓なり。南の隅に折廻りたる御櫓あり。御櫓とは、此名に称るなり。」また、「当城に享保の余煙を免れたるは、唯この御櫓と山上の月見櫓のみなり」とある。櫛藏の名称や、亨保5年(1720)に発生した大火事にも延焼を免れたことが記述されている。櫛藏がどのような機能を果たしていたかは分からぬが、近世鳥取城のかなり占い段階から長期にわたって存続していたことがうかがわれる。櫓の規模は石垣の遺存状況からみて2間×3間程度と推定される。
