和水町文化財調査報告 第10集

## 菊池川治水関連遺跡群 D

—令和2年度菊池川河川改修工事に伴う埋蔵文化財発掘調査—

和水町教育委員会

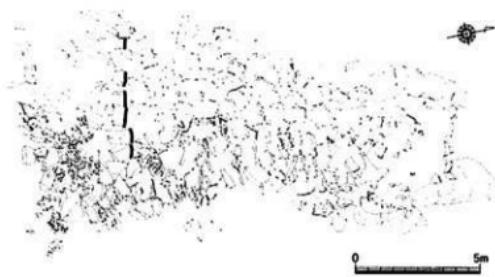
第3図 基部境位置図

第3図の太線は、東西方向に石材が並ぶ所である。大きさも形も違う石材で構成されているが、面を一様に北側に向け直線を意識して並べてある。ここが道構の基部と川への突出部との境と思われる。これより、陸側（南側）では、石材の数も減り裏込めの石が目立つようになる。また、これより南側は高さが高くなる。

1区計石は、最大全長19.5m、最大幅8.5m、水面からの最大高5.4mである。主に、2種類の石材で作られている。川側の先端部分は、花崗岩の巨石が重なる。現状では、数個の石が積まれているように見えるが、元は一つの巨石で、風化により小さく分かれたものと思われる。周囲の地山は花崗岩の風化土のため、元々その場に所在する花崗岩の巨石を活用することは容易であったと思われる。その花崗岩の上に凝灰岩が積まれている。凝灰岩の大きさは長さ1m、幅0.7m、厚さ0.5m程度のものが多数であった。積み方は、一見不規則に思えるが、下部は川側に向けるように並べられているようである。基部に近い部分に関しては、流入土が厚く堆積しており、安全確保のため今回はすべてを掘削することができなかった。しかし、流入土を除去すると、川に対して面を向けた石が確認できるため、下部の構造は上部と異なり、整然と川に対して面を向ける造りとなっているのかもしれない。また、上部でも規則性は見られる。厚い大きな凝灰岩の中に薄い凝灰岩が見られる。大きな凝灰岩の隙間を板状の凝灰岩を縦に入れて埋めるゴボウ積が見られる。長年の川の流れにも負けない頑丈な造りとなっている。第3章第3図に示したように、基部と本体の境界には一列に石を並べている。

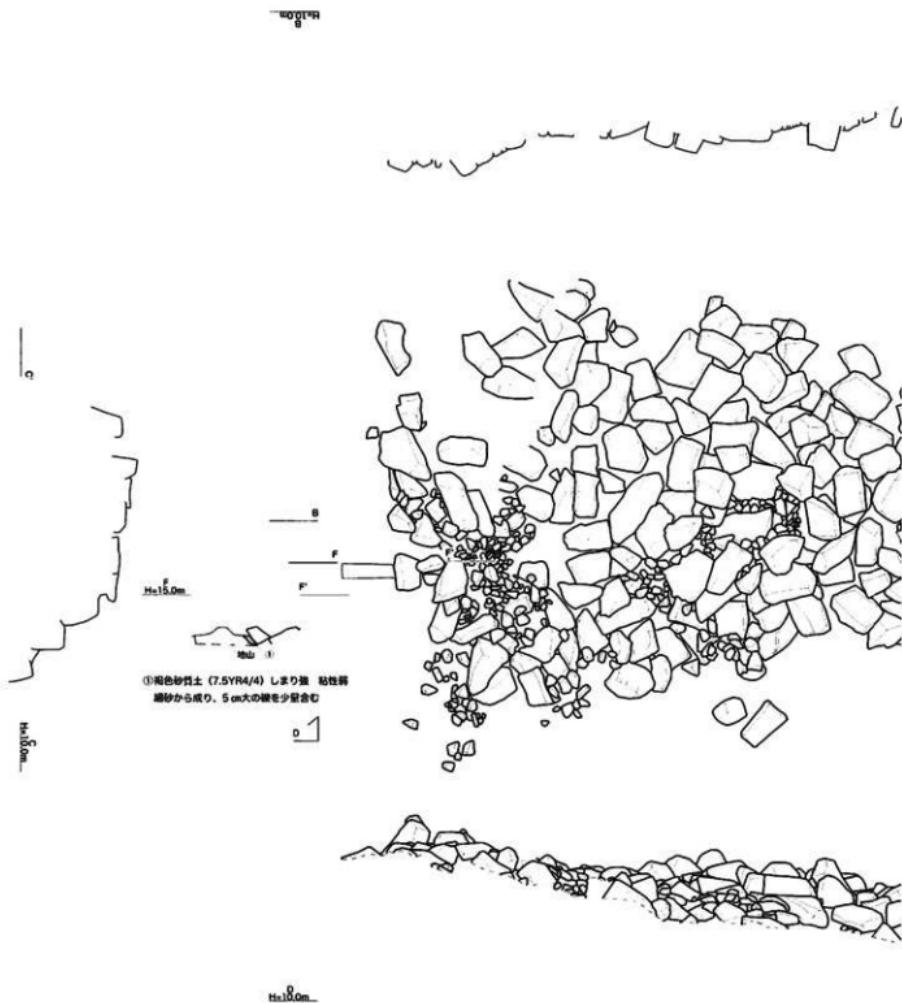
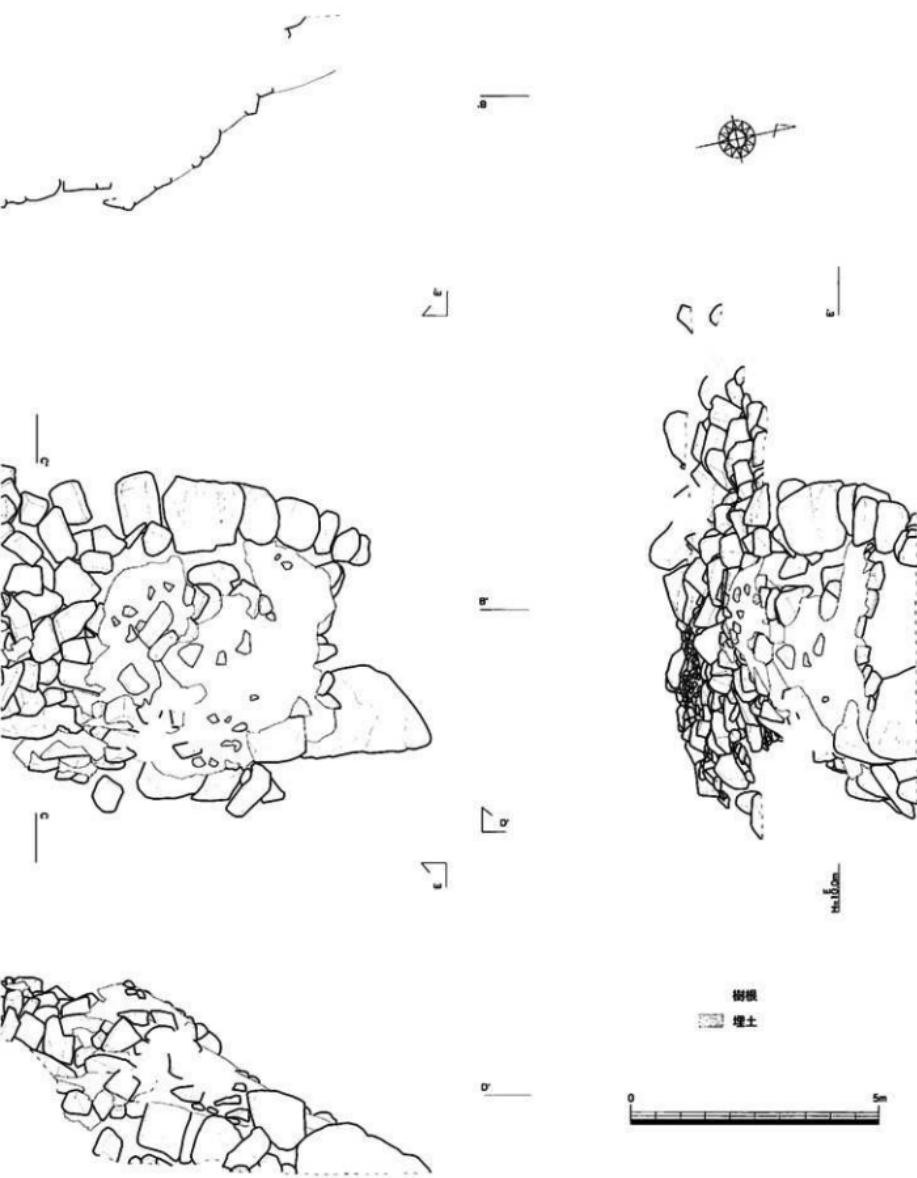
第4図 1

まず、1区計石は、最大全長19.5m、最大幅8.5m、水面からの最大高5.4mである（第4図）。長さ1m、幅0.7m、厚さ0.5m程の凝灰岩と、それよりも巨大な花崗岩により構成されていた。川に突き出す構築で、先端はやや上流を向き、川から陸に向かって高くなる。

菊池川の中となる北側は花崗岩が露頭し、その上に凝灰岩が積まれている。北端には、巨大な花崗岩が1石あり、その西側は空洞になつていていた。道構全体のバランスを考えるとそこに同じような巨大な花崗岩がもう1～2石あったが、重なる洪水などで流失したものと思われる。

花崗岩は、北側の川の中から両側の陸に向かって徐々に高くなっている。風化が顕著にみられ、石目に沿つて削れていますのがほとんどであった。そのためか、花崗岩が露頭した部分には、上部にコンクリートが張られ補強されていた。コンクリートは直接、花崗岩又は凝灰岩に張られていたため、道構・石材の保存と位置確保を目的に本調査では除去しなかつた。また、花崗岩とコンクリートの間には空洞があり石のない部分が確認できた。コンクリートの張られた部分は川の中に位置し、川の影響で破損する可能性は高く、コンクリートで補強したものと思われる。

凝灰岩の積み方は一見、規則性がないように思われる。特に上部の凝灰岩は無造作に置かれたように見えた。しかし、詳細に見ていくと、下部は川側に面を向け並べられたものが見られた。今回の調査では、安全面に考慮し両側面を水面まで掘削することができなかつたが、確認できなかつた部分の側面は川に対し面向けた石積みである可能性はある。掘削中も、石材間の流入土を除去するとその下から面を上に向けた石が確認できた。内部は外部よりも規則的に並べられている可能性はある。以上のことから、現状で見えない部分と、見えている部分では積み方が異なるようである。凝灰岩は硬質のもので、形は様々である。凝灰岩では、厚みのある石材と、平らで厚みのあまりない石材が見られた。大きな厚みのある石材を積み、その間を平らで厚みのない石材で埋め、全体を固定したようである。実際に、調査中石材の上を移動していくが、石材がぐらつくことはなかつた。また、部分的に裏込めと思われる挙大の石が凝灰岩の間で見られた。

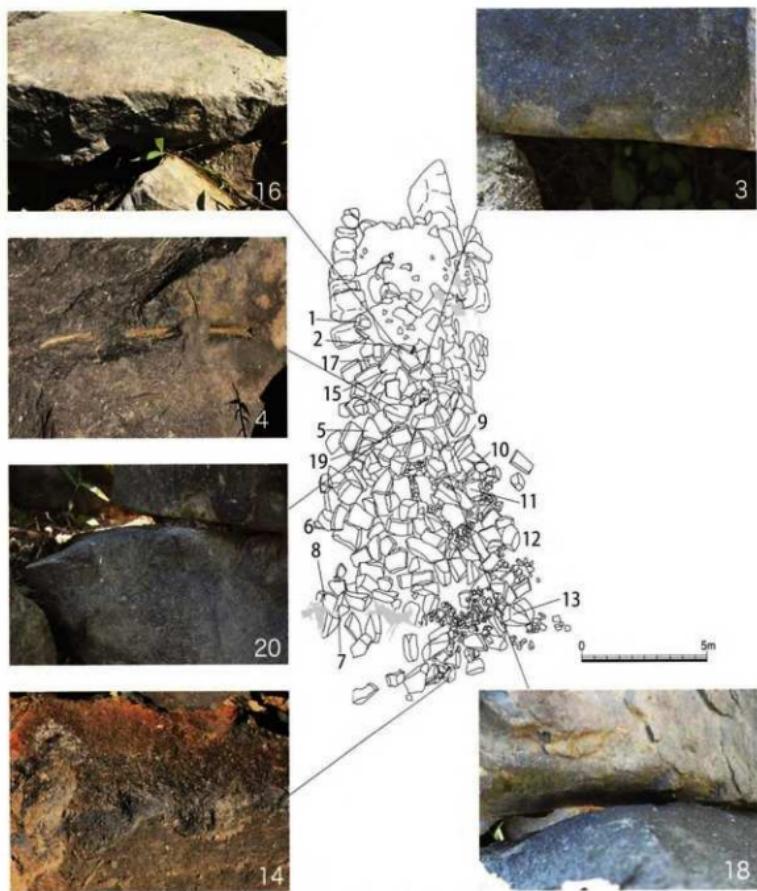
第5図 I区矢穴位置図

I区では、凝灰岩に加工痕のある石材が見られた(第5図)。加工痕の形にはいくつかの種類があり、その中でも明瞭に矢穴の跡とわかるものがあつた。矢穴は、一つの石材に1~3か所見られ、特に石切り場での露頭面に顕著にみられた。基本的には石の邊に沿つて並んでおり、石が削られた剥離面にも見られた。中には、石の中央にあり石がそこで削られずに矢穴が穴状に残っているものもあつた。矢穴の形は、台形の隅丸である。矢穴の大きさには大小があつたため、深さと幅を計測し一覧表にまと

めた（第2表）。小さいもので幅5.5cm、大きいもので幅10cmあり、7～8cm程度のもののが多かった。深さは浅いもので3cm、深いもので7.5cmであった。

加工痕で顕著だったのは、階段状に石が欠かれているものであった。石材の大きさや形を整えるために成形した痕跡や、加工途中で成形を放棄した痕跡と思われる。

矢穴と加工痕は、I区全体で見られ分布の偏りはなかった。

I・II区の石材には、加工痕と矢穴が確認できた。矢穴は、幅7～8cm、深さ4～5cmのものが多く見られた。形は台形の隅丸である。一つの石材に1～3か所並んで見られた。矢穴の規格から、幅7～8cmのものは江戸時代前半に加工、幅5～6cmのものは江戸時代後半に加工されたものではないかと指導を受けた。矢穴の大きさには幅があるため、いくつかの時期のものがあるのだろうが、I区の矢穴の方が比較的大きいものが多く、小さめの5～6cm幅のものも含むため、江戸時代前半までには構築され、その後いくつかの時代に幾度も補充・修復されたのだろう。II区は、I区に比べ矢穴が小さく、江戸時代後半のものではないだろうかと指摘を受けた。そのため、I区とII区では構築時期に差があるようである。

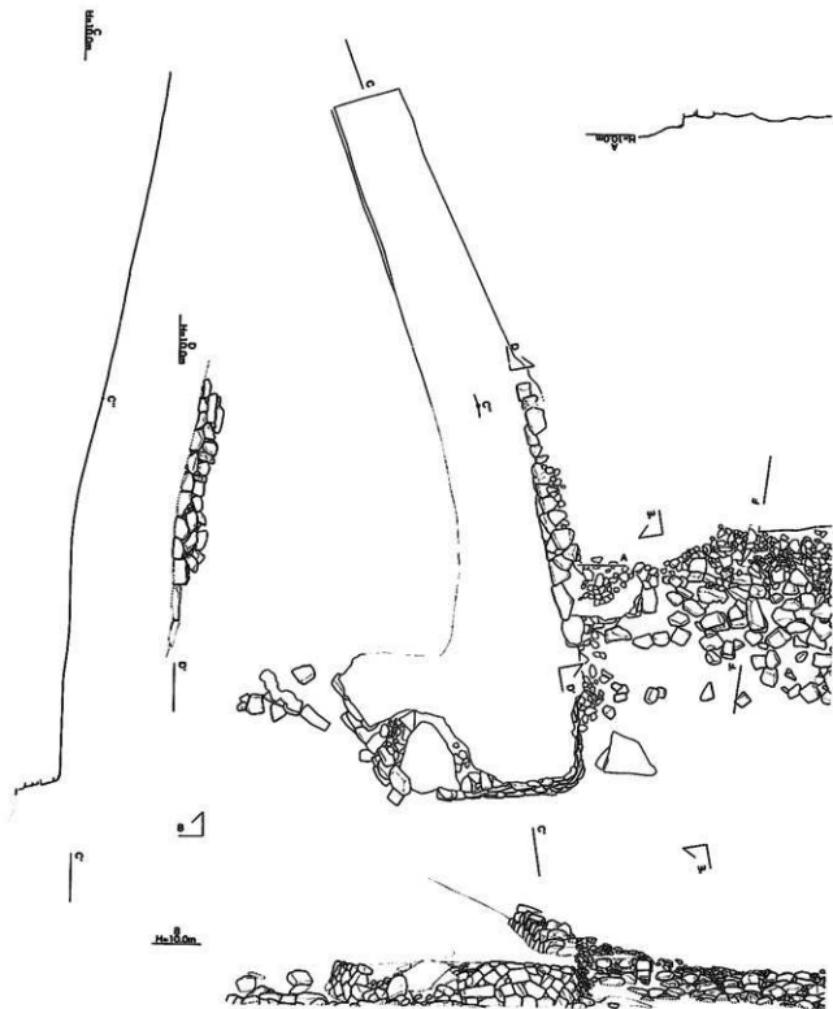
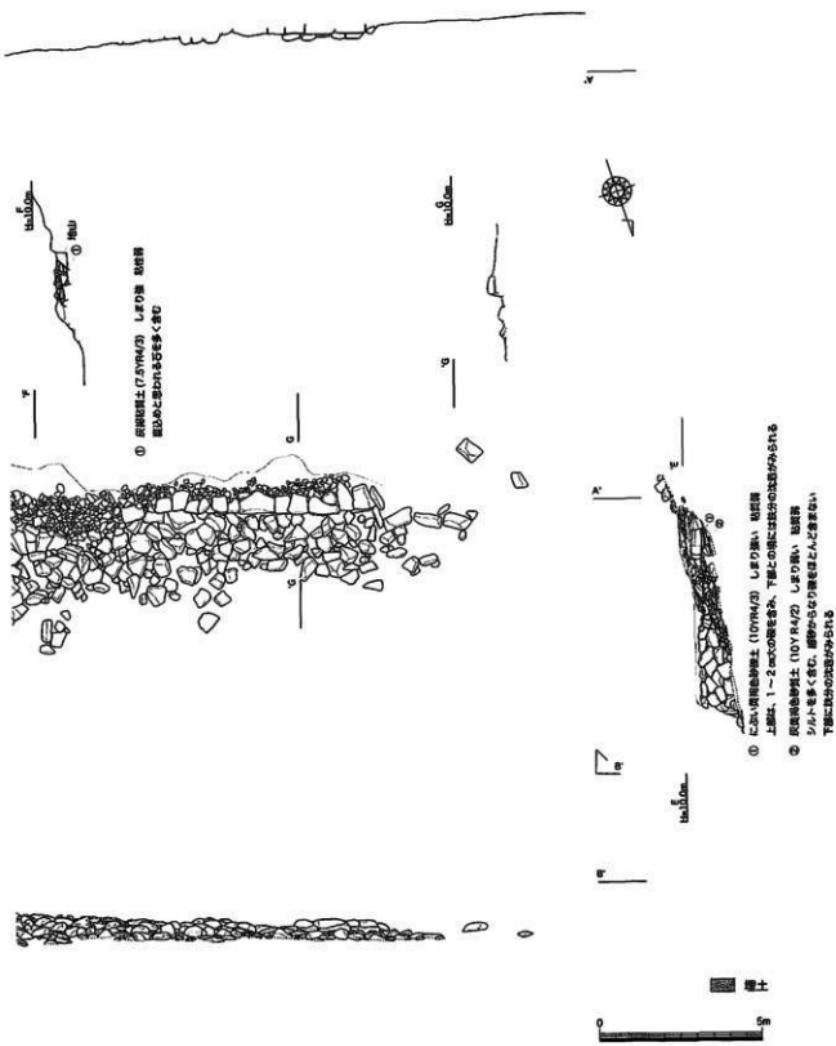
第6図

I区は、最大長33m、最大幅22m、水面からの最大高4m（コンクリートの道を含む）である（第6図）。コンクリートの道の部分、コンクリート下の石垣部分、菊池川と並行に石が並ぶ石積みの部分に分けられる。調査開始前の豪雨による水没で、コンクリートの道は完全に流入土に埋まってしまった。そのため、重機を使用し再検出することからのスタートとなった。それ以外の部分には、流入土は少なかったが、遺構は水面に近く、雨が降ると川の水位が上がり水没し調査は難航した。

まず、コンクリートの道の部分だが、全長は約21m、南北の中央あたりでやや東に振れ川へと下っていく。幅は、約2.5mで南から北へと下り、川に面する部分で東側に広がる。川に近い部分になると、洪水の影響かコンクリートの破損が目立つ。コンクリートの道の中ほどで道の西側に凝灰岩の石積みが2段あった。この石積みは、明らかにコンクリートの上に積まれており、近現代に構築された道路壁である。1段目は整然と並べられているが、2段目は乱れ、全体的に雑な積み方である。裏込めには碎石が使われていた。道路壁の向かい側は、高さ3m以上の土が堆積しておりコンクリートの道を一部埋めている。そのため、道の両側が同じような構造なのかは不明である。コンクリートの道の西側の石積みは、構築が新しいものの、石材自体は再利用しているものである。このコンクリートの道は明らかに近現代のものであるが、江戸時代に作成された『菊池川全図』には同様の位置に川へと下る道が描かれており、現地形に江戸時代の名残りを留めている可能性も考えられる。

次にコンクリート下の石垣部分である。下部は川に水没しているが、確認できるだけで4～5段の石材が積まれている。上流側は、破損が目立つが、下流側は残りが良い。水面直上の石材は、水面に平行になるよう直横に並べられているが、それより上の段は石材が斜めに立てられた状態で積まれており、上下で石材の積み方に違いがある。東側のコンクリートの破損部分を観察すると、斜めに積まれた石材の裏側には、コンクリートを張るために入れた碎石が見られる。そのため、上部の斜めの石材は、コンクリートを張るために新しい時期に積んだものではないかと思われる。この部分周辺の川の中には、積み石と同じような石が多数沈んでいる。破損して壊れ落ちたものの可能性がある。破損した部分を積みなおし、コンクリートを張ったのではないかと思われる。また、川より3m程南に入ったところに石材が2段積まれている。この石垣の上にコンクリートが張られている。北側の石垣と積み方が異なり、角は算木積で構築され西側からは裏込めの石や土が見られる。この裏込めより陶磁器が3点出土した。

最後に菊池川と並行に並んだ石積み遺構である。コンクリートの道よりこの石積みを見ると、東西方向に一列に並んでいるのが分かる。ただし、残存状況は部分で異なる

り、西端と東端は比較的残存状況が良いが、中央は川側に膨れ、流失したのかまばらに点在し列をなさず、本来石材が並んでいるべき位置に裏込めが広がっている。裏込めは、拳大の凝灰岩である。西端はL字状に菊池川側に曲がる。また、積まれた石積みの川側には多くの凝灰岩が散乱する。調査開始時は、築造当初石積みが現在よりも高く積まれており、それが崩落したものではないかと考えていた。しかし、位置を留めた石積み列の最上部は比較的平らであり、天端となるようだ。そのため、石積みの高さは、現状ときほど変わらないと考えられる。まばらに点在する石材は、石積み遺構が流失したものに加えて、捨石としておかれても含むと思われる。天端は、西から東へと徐々に高くなっている。ちょうど川から陸へと上がっている。

II区石積み造構は、最大長33m、最大幅22m、最大高4m（コンクリートの道を含む）である。コンクリートの道の部分、コンクリートドの石垣部分、菊池川と並行に並ぶ石積み部分に分けられる。

コンクリートより上の構築物については近現代のものである。コンクリート下の石垣部分についても、破損部分の状況から当初は新しい時期の構築と考えていた。しかし、石の積み方の違いが見られ2時期での構築と考える。

菊池川と並行に並ぶ石積み部分は、西から7m程は2～3段の石積みがしっかりと残る。この石積みについても、調査当初はまだ高い構築物ではないかと考えていたが、高瀬先生の指導の際に、石積みの最上部の石上面は比較的整っており、天端と思われると指摘された。そのため、これ以上の高さに石材は積まれていなかったと考えられる。ただ、天端としてはやや粗いとの指摘も受けた。よって、石積みの前方に散乱する石は、石積み列から流失したものに加え、岸に寄せる流れを弱めるために置かれた捨石ではないかと考えられる。また、高さがないため護岸ではなく、川に作る利水施設であった可能性が考えられる。隣接集落のための舟着場の可能性も考えられる。『菊池川全図』にも、ちょうど川に向かう道路と、道路から下流にかけて川岸に沿う石積みが描かれている。さらに、その石積みには沿っていないが、少し上流に「三百五十六間」と記されている。今回調査した石積みが全図に描かれた三百五十六間の一部なのか、後世に造り直された施設なのかは不明だが、石材は、江戸時代のものを再利用した可能性が高いと考える。

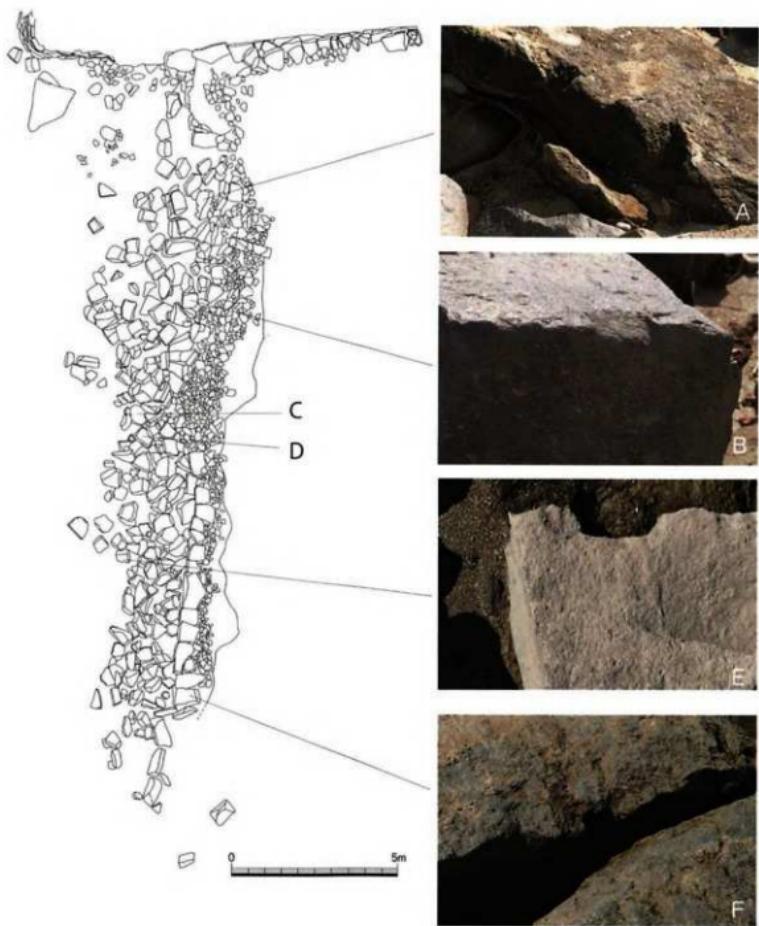
第7図 II区矢穴位置図

II区でも、矢穴と加工痕が見られた（第7図）。しかし、数は少なかった。石材が、硬質ではなく軟質の凝灰岩が多いためではないかと思われる。矢穴を計測する際にも、矢穴の縁がどこか判断するのに迷うほど表面が磨滅していた。矢穴の幅は5～6cm、深さ6～7cmであった（第3表）。I区よりもやや小振りであった。加工痕も確認数は少なく、加工痕か否か判断が難しかった。

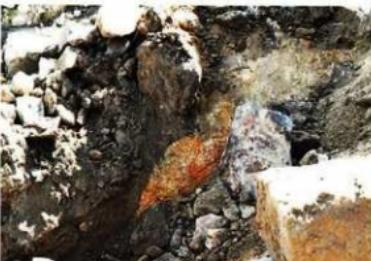
構造の内部構造については、I区と同様重機掘削に立ち会い確認をした。II区西側の石積み列が残存する部分は、東西方向に1列の石積みが2段確認できていたが、部分的に3段積んであることが分かった。その下は川砂が堆積し水面下となる。II区に設定し、地山と裏込め層の境界を確認したトレーナーを深く掘削したところ、明らかに地山を深く削ったラインが確認できた。掘削の傾斜は急で、直線的であった。花崗岩の地山を削って整地し、その川側に丸石や凝灰岩の礫を含む黒褐色土の裏込め層を設け、表面に凝灰岩を積んでいたことが分かった。

II区重機掘削時土層断面（地山掘削ライン）

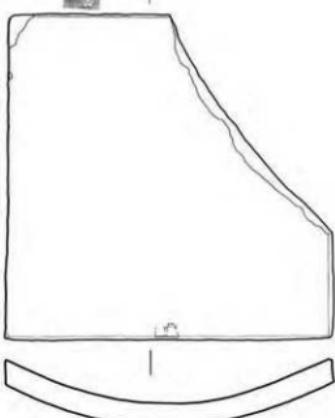
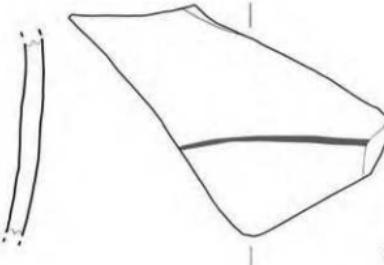
第8図 遺物実測図

1と2は、I区で出土した完形の古銭である。共に「寛永通宝」で、「寶」の字の貝の下の部分が「ハ」となっているため、新寛永であることが分かる。また、2の裏面には、「文」の文字があり新寛永の特徴を示している。1は、I区の基部付近からの出土で、2は、I区の石材間からの出土である。どちらもI区基部に堆積した流入土からの出土で、流れ込みの可能性が高い。

3は、I区の河川側の石材間で出土した平瓦である。江戸時代の瓦であると考えられる。河川側の巨大な花崗岩とコンクリートの間に挟まる形で出土した。そのため、流れ込みではなく、人為的に挟まれた、コンクリートで石材を固める際に隙間を埋めるために差し込まれたような出土の仕方であった。凸面にはナデの痕跡が2条確認できた。凹面では調整は確認できず、下方に型から外す際にできた傷が確認できるのみであった。側面には「徳閔」の文字が押されていた。すでに日板瓦が出現した後の平瓦であるため、寺社や蔵などに使用されていたものかと考えられる。

4は、II区で出土した陶器の高台部である。遺物の残存状況は悪く高台のみの残存のため、器種の判断が困難である。しかし、高台は非常に小さく小杯と考えられるが、かなり小型の小杯と思われる。釉薬は、高台部分にも部分的にかかっている。

5は、II区で出土した染付の胴部と思われる。外面に細い線が滑らかに描かれている。内面は横方向のナデが施されているため、瓶の胴部ではないかと思われる。

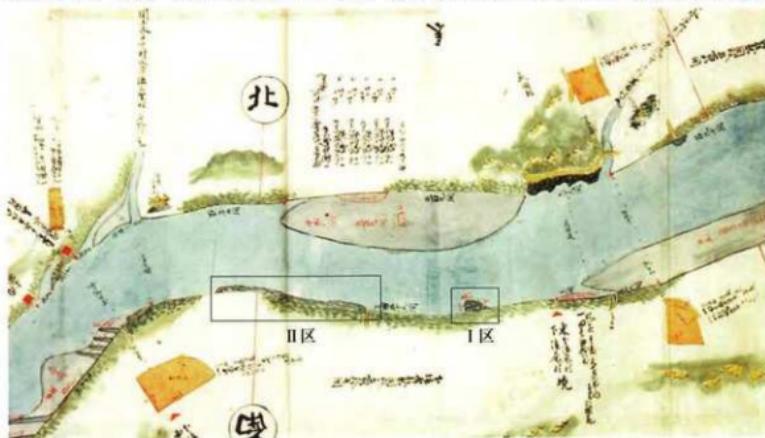
第9図 菊池川全図(熊本県立図書館所蔵)

第9・10図は『菊池川全図』の一部である。今回の調査対象地は図に示す通りである。『菊池川全図』でのI区計石の向きは先端がやや下流に向いているが、現在は若干上流側を向いていた。全図の方針については、蛇行等は正確に描かれず、部分ごとに方角

を記すことで調整してあるため、計石が江戸時代にどの方位を向いていたかは正確には読み取れない。現在は北から少し東に振れた方位を向いている。この『菊池川全図』が作成されたのが安政2年であるので、その頃にはすでに、調査対象地は存在していたことは明らかである。1区に該当する構造物に沿って、朱書きで「石削」と記され、その上流側に「六間」、下流側に「五間」と記されている（第10図）。今回の調査での規模と変わらない。

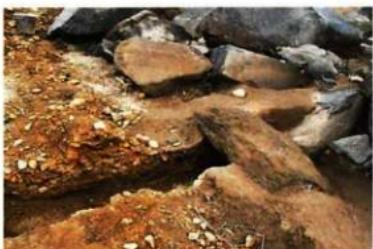
1区最南端に、基部の造りを確認するためのトレンチを設置した。予想以上に掘り込みは浅く地山をわずかに削って石材が積まれている状態で、裏込めも確認できなかつた。1区周辺の地山は、花崗岩を基とする上で非常に硬質である。そのため、

I区 基部トレンチ土層断面（東から）

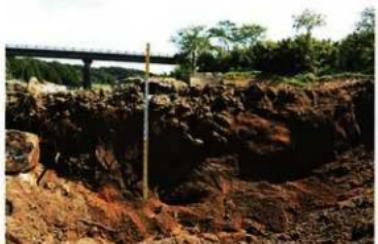
I区計石の表面は、川に突出した先端部は花崗岩の巨石の上に凝灰岩と現代のコンクリートがあり、基部から中心にかけて凝灰岩と更込めの角石、丸石が部分的に確認されていた。重機掘削による断面確認の結果、先端部分は地山に含まれる花崗岩が露頭し、その上に凝灰岩が載せてあるのに対し、基部から中心部分は花崗岩類の地山の上に深さ1~1.5m程度の褐色土が堆積し、さらにその上に深さ30~40cm程度の暗褐色土が堆積して、その中に丸石や大小の凝灰岩の礫が混じっていた。この暗褐色土は一部でV字状に深くなつておらず、均一な深さではなかつたが、更込め層と思われる。その上に凝灰岩の角石を1~2段積み、計石の表面としていた。地上直上の褐色土は増水等による自然堆積土ではなく、表面に凝灰岩を設置するために埋めた人工理設土と判断した。

また、計石先端の花崗岩の巨石は、当初、人工的に移設加工し設置されたものと想定していたが、重機掘削の結果、地山に含まれるブロック状の自然石であることが分かつた。このことから、一から削を築造した訳ではなく、現地の巨石を利用して石削を造ったものと思われる。上部に積まれた凝灰岩は明らかに加工痕が確認されたが、花崗岩の巨石からは石目に沿つて風化した割れ目は見られたが、人工的な加工痕は確認できなかつた。花崗岩の上に凝灰岩を積む目的としては、削としての花崗岩の流出を防ぐためか、上部の形状を整えるためか判断できなかつた。

I区 重機掘削断面

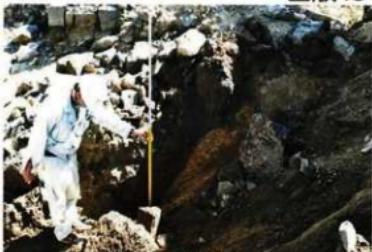
II区 重機掘削断面
