郡山遺跡の発掘調査は、昭和54年の民間の宅地造成に伴う事前調査により、官衙の存在を示唆するような遺構、遺物の発見が契機となって始まりました。翌年の昭和55年からは遺跡の範囲や性格究明を目的とする国庫補助事業による継続的な調査が開始され、現在25年目という節目の年を迎えました。その間に官衙の状況は次第に明らかになってきましたが、特に「期官衙は多賀城創建以前の陸奥国府であると考えられ、その重要性が広く認識されるところとなりました。近年は国内有数の官衙遺跡として、その歴史的評価も高まりつつあることから、国史跡指定を目指した総合的な学術調査によって遺跡の解明に努めてまいりました。

1. 本書は国庫補助事業による郡山遺跡の調査成果の概要であり、昭和54年から実施されてきた発掘調査の成果を、官衙の構造と変遷及び出土遺物の編年の視点からまとめる目的としている。
2. 本書は、総括編（1）本文、総括編（2）写真図版からなっている。
3. 本書の執筆・編集は長島榮一が行ったが、古代史の立場からみた郡山遺跡の歴史的評価について、東北大学人文学研究科教授今泉隆雄氏に論文を寄稿していただき、「付章」として掲載した。
4. 本書に係る出土遺物、実測図、写真などは仙台市教育委員会が保管している。
5. 本書の遺物写真中に横浜市歴史博物館の協力を得たものがある。

郡山遺跡発掘調査報告書 -総括編(1)-

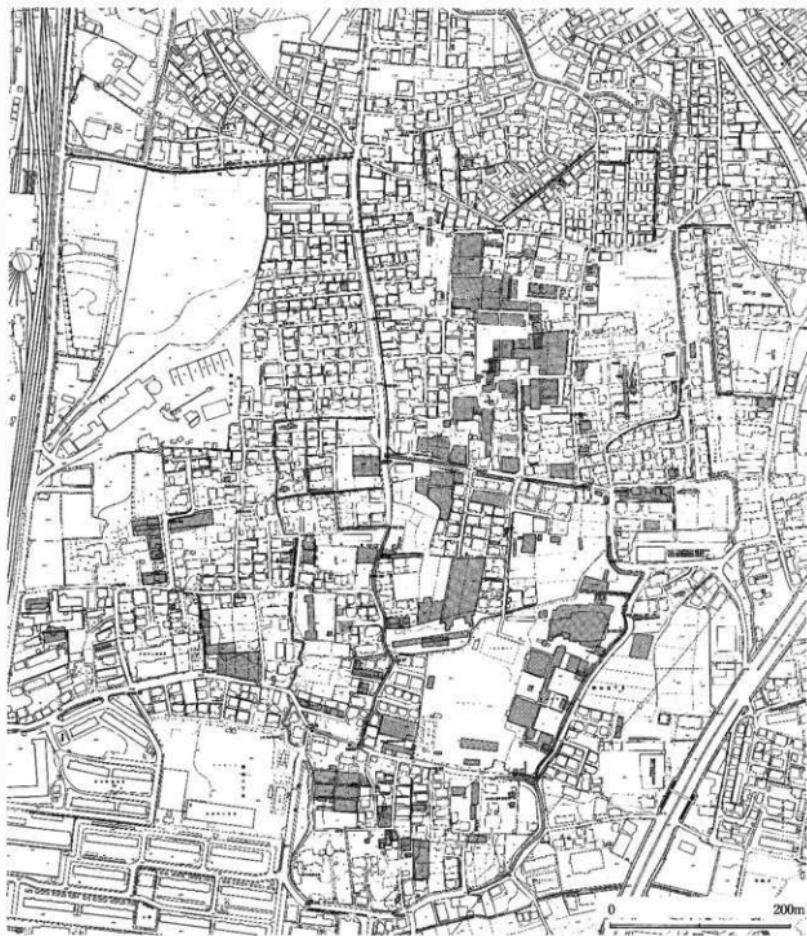
第3図 郡山遺跡調査地点図（■ 発掘調査範囲）

昭和55年度の国庫補助事業による発掘調査開始時には、東西約350m、南北約370mの区画を推定し、その区画の北辺、中央、南西コーナーから調査を実施した。そのうち南西コーナーの第4次調査において、材木列(当時は櫛木列)を発見し、北に屈曲せずに西に延びていた。この種の遺構は、地上に延びる堀跡ではないとする見解があつた(註4)が、東北地方の城柵跡である徳丹城跡(岩手県矢巾町)や城輪柵跡(山形県酒田市)などでは、外郭に伴う遺構として発見されていた。第4次調査の西方への延長部に第7次から第9次までの調査区を設定し、追加の調査を昭和55年度中に行った。それにより第7次調査において、材木列とその外側を巡る大溝が北に屈曲していた。よ
