# 平成28年度広島県内遺跡発掘調査（詳細分布調査）報告書

平成30年3月

広 島 県 教 育 委 員 会

### 1 一般国道183号鍵掛峠道路改良事業に係る試掘調査

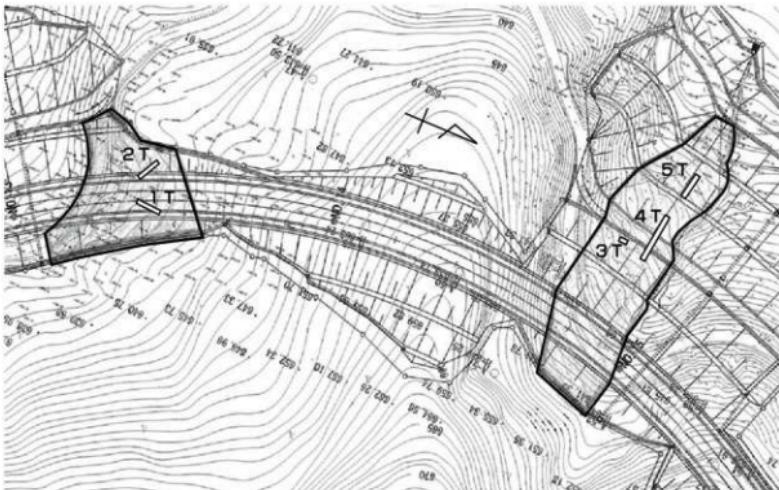
第2図 一般国道183号鍛錆跡道路改良事業計画地（No.4、5）試掘坑位置図（1:1500）

県道446号線に面した南向きの斜面である。等高線に直交する2本の試掘坑（1T・2T）を設定し、掘削を行った。

要試掘地点No.5は、県道446号線の西側の緩斜面である。要試掘地点の北辺に沢が西流している。鉄滓が採集されたこと、県道の直下に傾斜が緩やかな面とやや平坦な面が存在したことから、製鉄関連遺跡の有無を確認するため、試掘調査を行った。3Tは平坦面の性格を判断するために、4T、5Tは基本的な層序を確認するとともに斜面を利用した遺構及び遺物を確認するために設定して、掘り下げを行った。

この緩斜面の下の3m×5m程度の平坦な面に3Tを設定し、掘り下げた。トレント北側ではしまりのない土で埋めた様子がうかがえた。南側ではやや平坦に近い堆積が認められたが、落ち込みや遺物が確認されなかったことから、遺構は存在しないと判断した。

4T、5Tは沢の南側のやや傾斜が緩やかな場所に、等高線に直交して設定した。4T、5Tで確認した黄褐色土も、県道直下や3Tと同様の客土であると考えられ、県道の造成に伴い、広い範囲に客土が堆積していると考えられる。

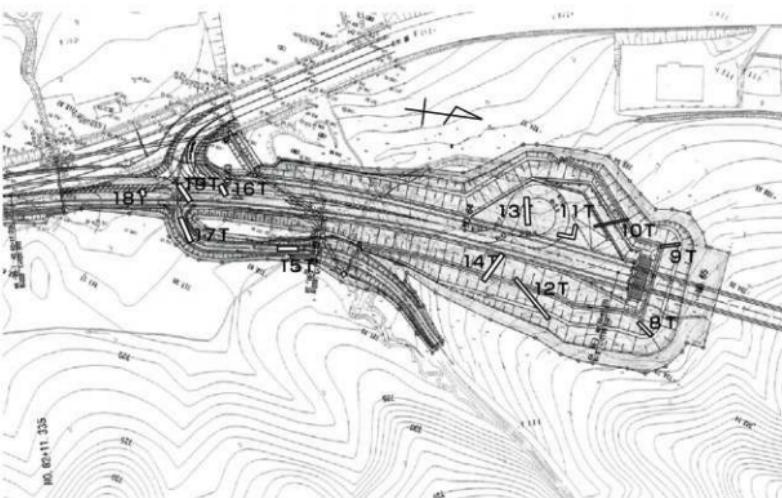
第4図 一般国道183号鍵掛峠道路改良事業計画地（No.11）試掘坑位置図（1:2,000）

斜面部分に8T、9T、12T、14Tを、緩斜面に10T、11T、13Tを設定した。

林道を挟んだ南側は、要試掘範囲の東端を水路が北から南に向けて流れしており、水路の斜面下側（西側）に、テラス状の平坦面、さらに西側に地面を掘りくぼめたような道路あるいは水路状の平坦面がある。この平坦面の西側はやや高くなっている。安定した地盤の存在を想定した。トレンチは、テラス状の平坦面に15T、テラス状平坦面から道路（水路）状の平坦面にかけて17T、西側のやや高い面に16T、18Tを設定した。また、16Tと17Tの間に19Tを追加した。

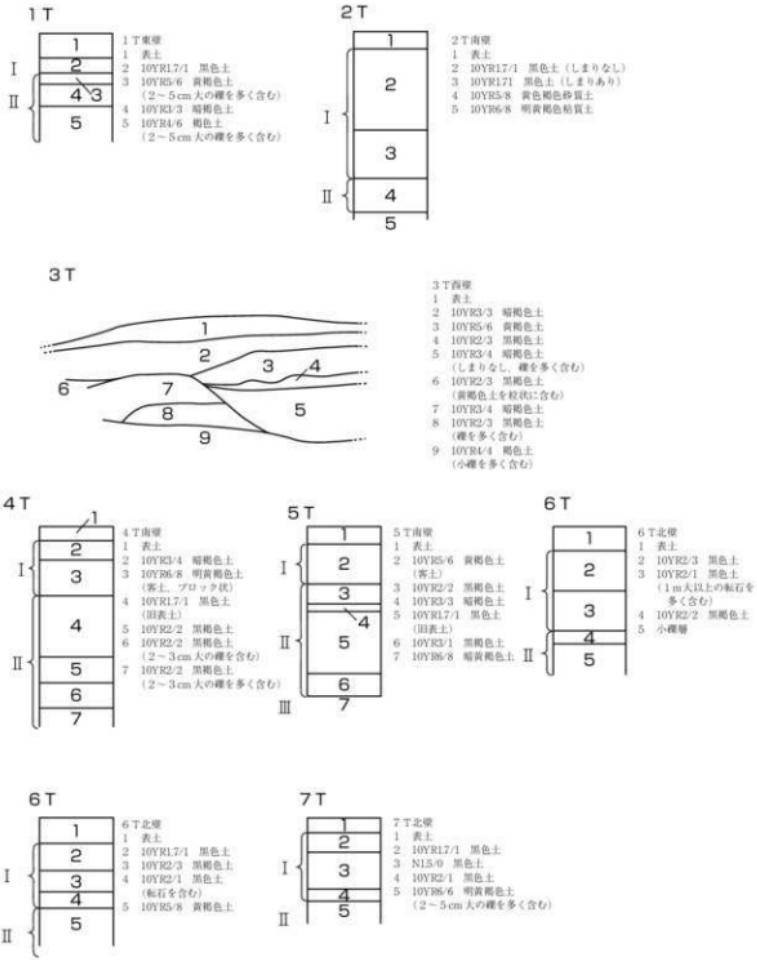
第5図 一般国道183号鍵掛峠道路改良事業計画地試掘坑土層断面図1 (1:40)

要試掘地点No.4における基本層序は、表土（腐葉土）の下にⅠ層：黒色土（黒ボク）、Ⅱ層：褐色土～黄褐色土、Ⅲ層：明黄褐色土である。Ⅱ層は三瓶浮布火山灰層、Ⅲ層は古土壤に相当すると考えられる。Ⅱ層上面で遺構検出に努めたが、遺構は確認できなかった。また、遺物も出土しなかった。

基本層序は、腐葉土の下に、I層：暗褐色土～黄褐色土、II層：黒色土、III層：褐色土～明黄褐色土である。I層は客土、II層は旧表土、III層は三瓶浮布火山灰層と考えられ、II層以下は自然堆積の様相を示している。III層上面で遺構検出に努めたが、遺構は確認できなかった。また、遺物も出土しなかった。

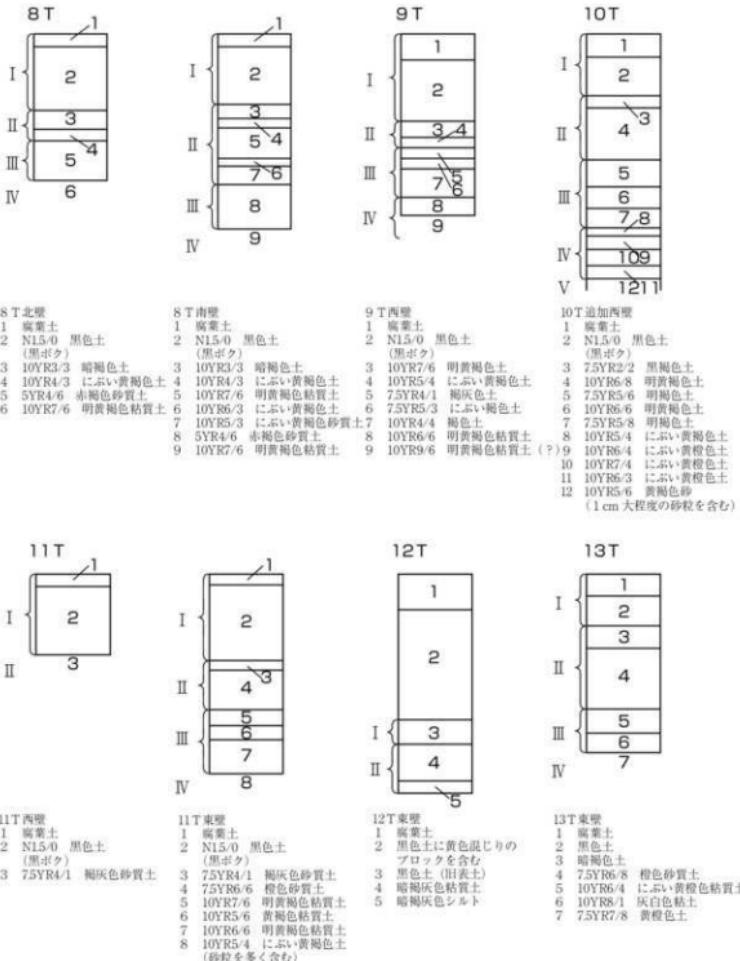
第6図 一般国道183号鍵掛峠道路改良事業計画地試掘坑土層断面図2 (1:40)

基本層序は、I層 腐葉土・黒色土（黒ボク）、II層 明黄褐色土～黄褐色土、III層 赤褐色砂質土～明黄褐色砂質土（三瓶浮布火山灰層か）、IV層 明黄褐色土～黄橙色粘質土（古土壤か）、V層 黄褐色砂～にぶい黄褐色土～黄橙色土（三瓶池田火山灰層か）である。

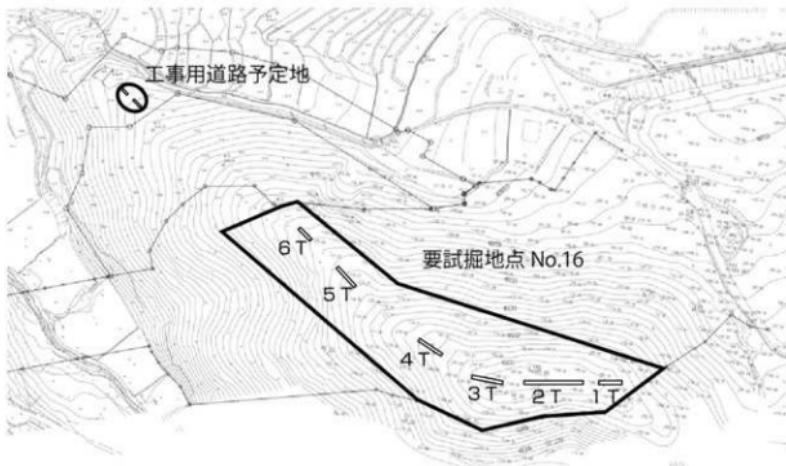
第9図 東広島・安芸バイパス建設事業計画地試掘坑位置図 (1:1,500)

丘陵頂部の50×20m程度の細長い平坦面と、南東・北西方向に伸びる尾根状の斜面からなる。集落跡の存在を想定して設定した。また、明確な平坦面と切岸は確認されないものの、尾根上に平坦面が認められることから、城跡の可能性も考えられた。試掘調査は、平坦面に2本、斜面に4本の試掘坑を設定し、掘り下げを行った。

試掘調査では、2本の試掘坑を設定した。斜面上側に当たる、落ち込みの南東側では、背面カットの有無を確認するためにトレーニング坑を設定し、掘り下げたが、単一の堆積であり、また、背面カットも確認されなかった。落ち込み西角部の掘り方部分から北西方向に設定した試掘坑は、墓壇の掘り方を確認する目的で掘り下げたが、掘り方は明確ではなく、斜めに緩やかに下っていく様子が確認できた。また、落ち込みの平面形は、方形よりも楕円形を呈していることが確認できた。掘り方付近においても土層は単一で、盛土が行われた痕跡は確認できなかった。また、遺物は出土せず、ピンポールにより落ち込みの中を確認したが、石材は確認できなかった。

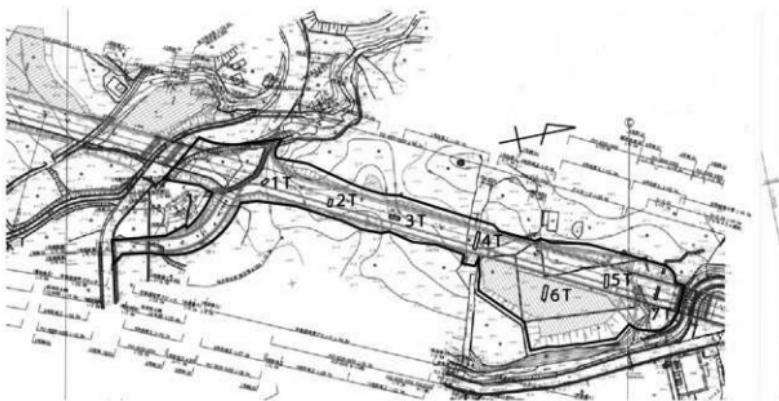
第12図 一般県道新野木道路改良事業試掘坑位置図（1:2000）

4~7Tは、調査地点南半の既造成範囲に設定した。

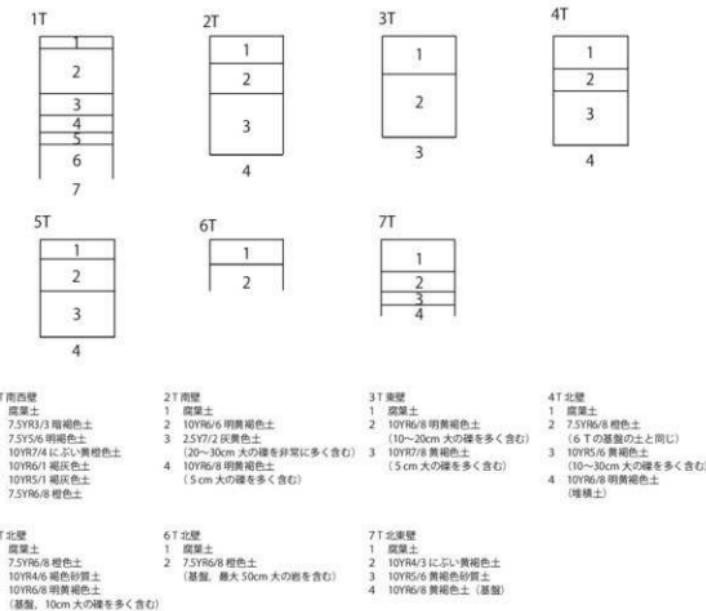
第13図 一般県道瀬野呂線道路改良事業計画地試掘坑土層断面図 (1:40)

1Tでは、腐葉土下に明黄褐色土、褐灰色土が堆積しており、褐灰色土の中に橙色や褐色などの土がブロック状または層状に堆積している。基本的に南東から北西方向に向かって、緩やかに下っている。

2Tでは、腐葉土下に、2層：灰黄色土（20~30cm大の礫を非常に多く含む）、3層：明黄褐色土（5cm大の礫を多く含む）が堆積している。1Tではほとんど含まない比較的大型の礫を多く含む土が堆積する理由については不明であるが、調査地点東側の山から転落した可能性が考えられる。2層及び3層上面で遺構検出を行ったが、遺構は確認できなかった。遺物も出土しなかった。

3Tは、西から東に向けて入り込む谷筋に面した斜面に設定した。腐葉土下に黄褐色土（5cm大の礫を多く含む）が堆積する。3層：基盤上面付近において黒く変色した土・石が多く確認された。炭化した様子ではないため火災等に由来したものではないと考えられるが、詳細は不明である。2層及び3層上面で遺構検出を行ったが、遺構は確認できなかった。また、遺物も出土しなかった。

4Tは調査地点ほぼ中央の緩斜面に設定した。腐葉土下に、2層：橙色土、3層：黄褐色土（10~30cm大の礫を多く含む、1.5m大の石を含む）が堆積している。2層は、後述する5T・6Tの堆積状況や地元住民からの聴取から、周辺を造成した際に埋めた土であると判断した。そのため、3層上面で遺構検出を行ったが、遺構は確認できなかった。一部につい

5 Tは、造成部分中央やや南側に設定した。腐葉土の下に、2層：橙色土、3層：褐色土が堆積する。橙色土は6 Tで検出した基盤土と同じ土であり、造成時に6 T付近を削った土を5 T付近に盛って平坦面を造成したと考えられる。3層上面及び基盤上で遺構検出を行ったが、遺構は確認できなかった。また、遺物も出土しなかった。

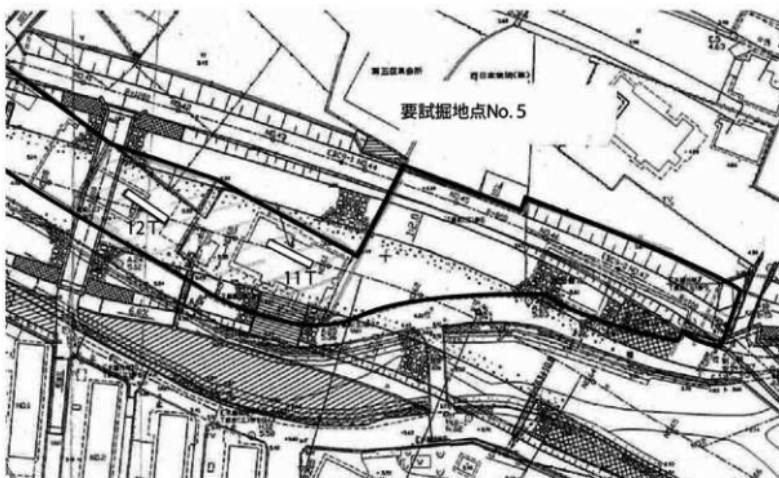
第15図 二級河川水慶寺川高潮対策事業・統合河川整備事業計画地試掘坑位置図 (1:1,000)

本試掘調査においては、南北方向に計2本の試掘トレンチを設定した。トレンチの名称について、同じ試掘地点であることから、平成25年度調査の際のトレンチ（1T～10T）の続き番号である11T, 12Tとし、北側を11T、南側を12Tとした。

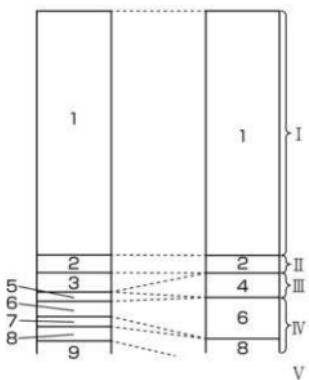
11T 東壁

11T, 12Tとともに、現地表面から約2mの深度まで、昭和20年の枕崎台風の際の土石流と考えられるにぶい黄橙色の粗砂（I層）が堆積している。11Tにおいては近現代の陶磁器片や瓦片が混入していたが、12Tでは遺物の出土はなかったことから、客土の時期に差がある可能性がある。

I層の下には、河川に由来すると考えられる暗褐色土層（II層）が堆積（15～45cm）しており、その下にI層と類似する砂層（III層）（20cm）、さらに河川由来の堆積層（IV層）が堆積（50cm以上）し、その下に橙色粗砂（V層）が堆積する。

- 1 にぶい黄褐色粗砂  
(近現代の陶磁器・瓦片などを含む)
- 2 暗褐色土 (5mm程度の砂粒を多く含む)
- 3 淡褐色粗砂
- 4 暗褐色砂質土 (3の砂の影響あり)
- 5 暗褐色砂質土
- 6 暗褐色粘質土  
(5よりやや褐色が強い。鉄分による赤変部がまだら状に入る)
- 7 暗褐色土
- 8 暗灰褐色粘質土
- 9 橙色粗砂

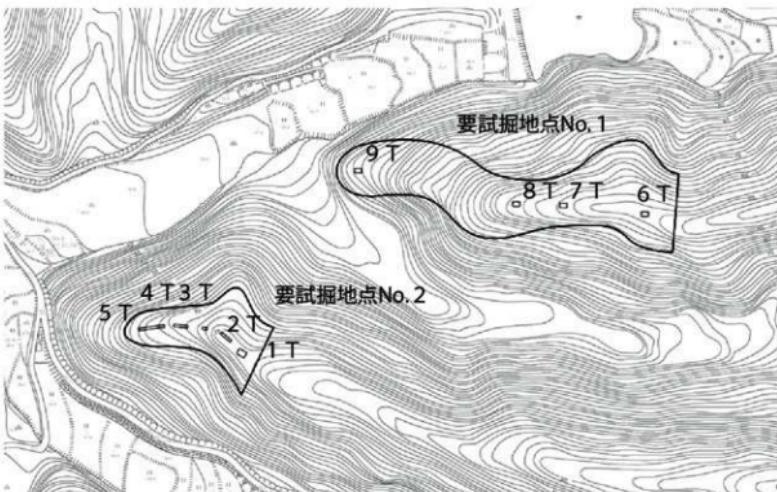
第18図 本郷地区土地造成事業計画地試掘坑位置図 (1 : 2000)

現状で、調査区東端付近にやや高まった部分があり、古墳が存在する可能性が考えられたことから、周溝及び埋葬施設の有無を確認するため、1T～3Tを設定した。

要試掘地点No.1は、要試掘地点No.2と同様、箱式石棺を埋葬施設とする古墳の存在を想定し、傾斜がやや緩やかになる地点4箇所(6T～9T)を設定し、掘り下げを行った。

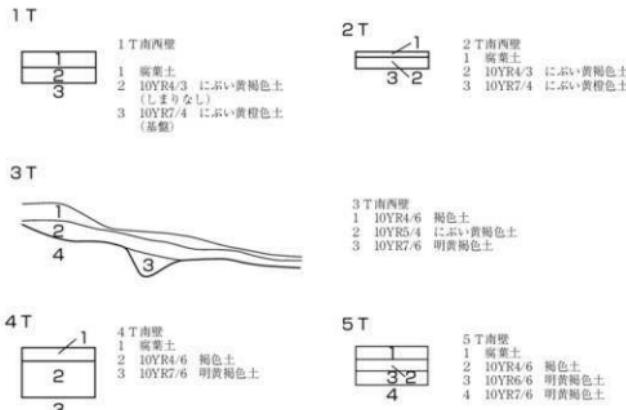
第19図 本郷地区土地造成事業計画地試掘坑土層断面図 (1:40)

調査区内の基本層序は、表土（腐葉土）→にぶい黄褐色土→にぶい黄橙色土である。

3Tは西側の周溝の有無を確認するため、高まりの西側に設定した。幅40cm、深さ20cm程度の落ち込みを確認したが、周溝状に延びる様子はなく、落ち込みの平面も不整形であった。遺物の出土もなく、基盤上には上層の褐色土がまだらに入り込んだ部分が多くあることから、遺構ではないと判断した。いずれの試掘坑からも遺物は出土しなかった。
