令和2年度

広島県内遺跡発掘調査（詳細分布調査）報告書

広島県教育委員会

1 一般国道183号鍵掛峠道路改良事業に係る試掘調査

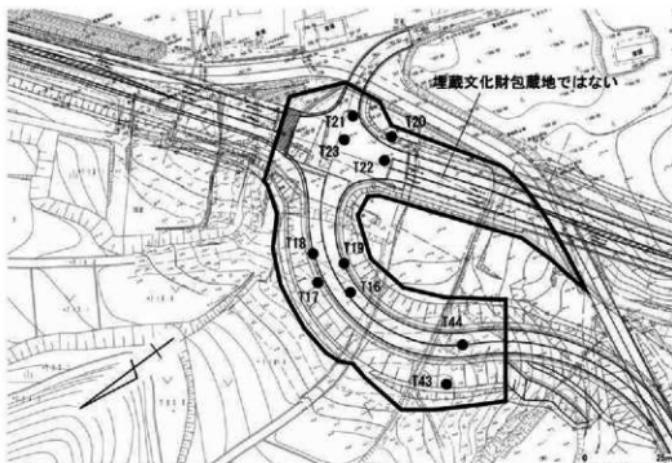
第2図 一般国道183号鍵掛峠道路改良事業計画地（要試掘地点No.8）試掘坑位置図（1:1500）

T16・T17は調査地北西側緩斜面地において等高線に平行する方向に、T18・T19は等高線に直行する方向に設定した。基本層序は、表土の下に旧耕作土と廃棄された木根等を含む客土が堆積し、その下に地山直上の灰黄褐色土層、地山と統一している。客土・旧耕作土の堆積に加え、後述の残土処分場2地点や近隣各所において表土直下にみられる黒ボク土がT16～T19では確認できること、地山を直接耕作機械が掘り込んだとみられる箇所がT16・T17で確認できることから、事前の地表観察から想定したよりも大規模に地形が削られていることがわかった。T16～T19において、遺構・遺物は確認できなかった。T20・T21・T22・T23は調査地南東側平坦地において設定した。試掘坑4か所のうちT20・T22では地表下140～160cmの深さまで掘削したが、流入土が6層以上にわたって厚く堆積しており地山を確認することができなかった。一方、北西端のT23では地表下40cmの深さで地山を確認した。平坦地の北西側から南東側にかけて地山の検出レベルが急激に下がることから、平坦地

の南東側からさらに外方にかけての本来の地形は谷であり、集落関連遺構の立地に適さないと考えられる。なお、T21では地表下130cmの湧水がある深さまで客土が堆積しており、改変の程度がより大きかった。T20～T23において、遺構・遺物は確認できなかった。

以上、計10か所の試掘坑によって埋蔵文化財の有無を精査したが、遺構・遺物は確認できず、要試掘地点No.8は埋蔵文化財包蔵地にあたらないと判断した。

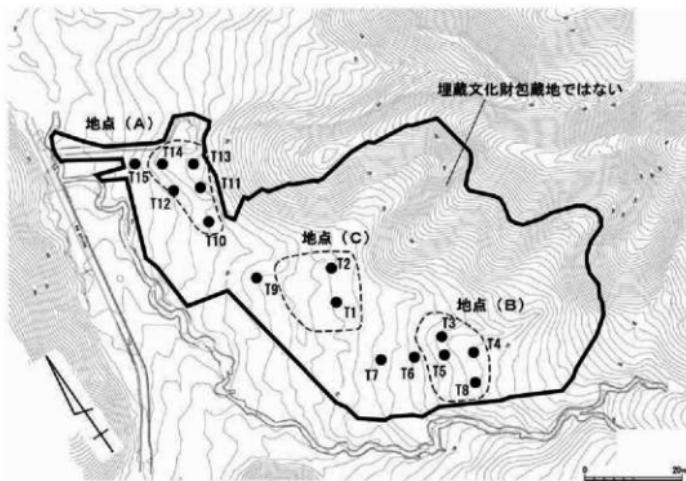
第3図 一般国道183号鍵掛峠道路改良事業計画地（残土処分場E箇所）試掘坑位置図（1:1,000）

(A) の鉄滓が地表に観察できる地点周辺をT10～T15の試掘坑6か所によって精査したが、基本層序として表土、黒色土、間層、地山からなる自然堆積を確認したのみで、遺構や鉄滓等の遺物は確認できなかった。地表に観察した鉄滓については、調査地外東側に隣接する丘陵上に製鉄関連遺構の存在が想定されることから、当該丘陵上を通る林道の建設時に遺構が削られ、土砂に混じって丘陵下方の調査地内まで流れてきたものと推定できる。また、東側の丘陵と近く、遺構が存在する可能性が特に高いと想定していたT13においては、地表から地山までの深さが26cmと極端に浅かったことから、流れ込んできた土の上位がさらに削平されていると考えられる。(B) の土器細片が観察された地点周辺をT3～T8の試掘坑6か所によって精査したが、基本層序として表土、黒色土、間層、地山からなる自然堆積を確認したのみで、遺構・遺物は確認できなかった。伐開範囲外も含めて追加踏査も実施したが、他の土器片等は一切確認できず、観察できた土器細片の出所は不明である。後述のように調査地内は現代に入ってから地形改変を受けている可能性が高く、工事に伴って調査地外から持ち込まれた可能性が高い。(C) の平坦面周辺をT1・T2・T9の試掘坑3か所によって精査したが、他の地点とは堆積状況が異なり、表土、黒色土の下層には上方からの流入土と考えられる土が複数層にわたって堆積しており、T2では地表下90cmで湧水があった。以上のことから、(C) 周辺は現状

では平坦地となっているが、本来は南東側の山から頻繁に土が流れ込み、かつ水が湧く地盤の安定しない土地と考えられ、遺構の立地には適さないと考えられる。調査地内各所には空き缶や単管、炭化物やビニール等の散布がみられたほか、調査地内の樹木が既に樹高4mを超えない若い木々であることから、伐開等のため、現代に入って調査地内に人が複数回立ち入っており、調査地内の地形は改変を受けている可能性が高い。

以上、残土処分場E箇所では計15か所の試掘坑によって埋蔵文化財の有無を精査したが、①遺構・遺物が確認できなかったこと、②地表に観察した鉄滓・土器細片が調査地外から流入した、もしくは持ち込まれたものと判断できることから、本地点は埋蔵文化財包蔵地にあたらないと判断した。

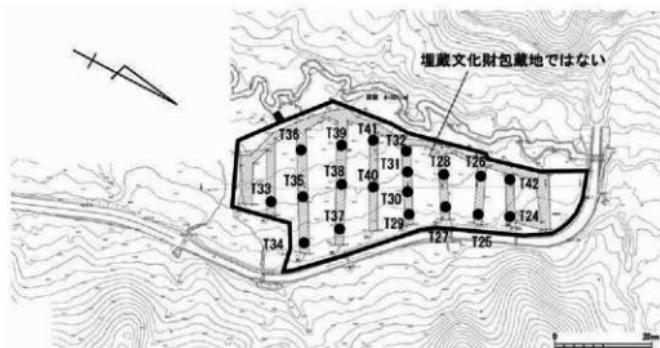
第4図 一般国道183号鍾掛峠道路改良事業計画地（残土処分場D箇所）試掘坑位置図（1:1,000）

鉄滓が地表に観察できる周囲をT24～T31・T42の試掘坑9か所によって精査したが、T27の表土中に鉄滓を確認した以外、遺構・遺物は確認できなかった。T32～T41においても、遺構・遺物は確認できなかった。

T31で表土下層から大量の根や生木の丸太を含む客土を確認したほか、調査地内各所に炭化物やビニール等の散布がみられたことから、現代に入って調査地内に人が複数回立ち入っており、調査地内の地形は改変を受けている可能性が高い。また、調査地北東に接する道路建設による地形への影響も想定される。地表に観察できた鉄滓については、T27及び進入路周辺での局所的な散布に留まり、T

27以外では出土しなかった。そのため、これらの鉄滓は調査地外から流入したか、客土等に混じって持ち込まれたなど、本地点には本来存在しないものであると判断した。

土層の堆積状況は各所によって異なるが、いずれの試掘坑でも地山由來の砂礫を含む流土が複数層にわたって厚く堆積しており、T37でのみ地表下116cmの深さで地山を確認した。また、いずれの試掘坑においても、一定の深さまで掘削すると湧水があった。このことから、残土処分場D箇所は本来は北東側の山から頻繁に土が流れ込み、水が湧く地盤の安定しない土地であり、遺構の立地には適さないと考えられる。

以上、残土処分場D箇所では計19か所の試掘坑によって埋蔵文化財の有無を精査したが、①遺構・遺物が確認できなかったこと、②地表に観察した鉄滓が調査地外から流入した、もしくは持ち込まれたものと判断できること、③土層の堆積及び湧水の状況からみて本地点が遺構の立地に適さないと考えられることから、本地点は埋蔵文化財包蔵地にあたらないと判断した。

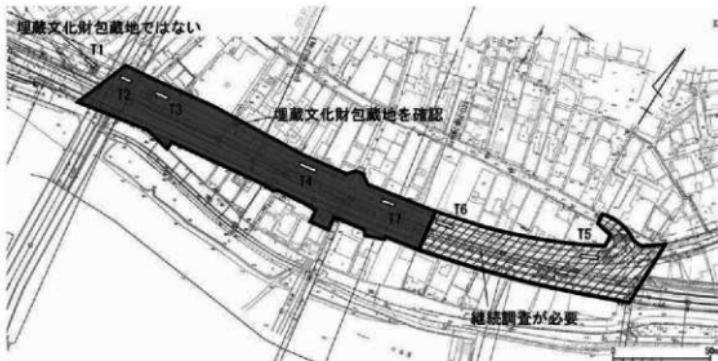
第8図 広島市東部地区連続立体交差事業計画地 試掘坑位置図 (1:2,500)

試掘調査では、事業計画地内の計7か所（T 1～7）を重機により掘削し、遺構の有無を精査した。

T 3では、地下約0.3m以下に便所遺構が想定できる石組・木製容器・陶器からなる構造物（6～11層）とその基盤層（16層）を、地下約1.8m以下に木炭・竹炭層（17層）、貝層（19層）を検出した。寛永14（1638）年頃、T 3北側には「太郎兵衛」の屋敷が建っていたとされ⁽¹⁾。T 3はその裏手にあたる地点と推定される。今回検出した遺構や人為層は、西国街道沿いに存在した近世町屋に関連するものである可能性が高い。関連して、T 2では明確な遺構は検出できなかったが、地下約1.2m以下に、T 3で遺構の基盤となっていた16層と連続すると考えられる層（8層）が検出されており、T 2周辺まで遺構が広がっている可能性がある。また、T 2では川又は海に由来すると考えられる、貝殻の細片を含む砂が厚く堆積していた。T 2周辺は近世初頭まで旧汀線に近く、また近世の一時は改修された瀬野川の川岸に近かったとされているが⁽²⁾。T 2で確認した土層堆積状況はこの歴史を裏

T 4 では、地下約0.4m以下で時代不明の石組を上面に据えた層（4層）を、地下約0.8m以下に土中で腐朽した壁土等を想定できる砂入り白土と褐色土の2層からなる人工物、陶磁器片及び炭化物を廃棄した層（7層）を、地下約2.3m以下に大量の海産貝・炭化物・土器片を含む層（13層）を検出した。

T 7 では、整地・埋立による搅乱がみられたが、地下約1.0m以下に時代不明の石組とそれに伴う置土を、地下約2.1m以下に堅く叩きしめた土間等を想定できる水平な硬化層（19・20層）を検出した。また、それ以下の層（21層）にも土器・炭化物が含まれていた。

このほか、T 5・6 では、地下約1.8m以下に炭化物を含む層（T 5：4層、T 6：6層）がみられた。搅乱等により試掘坑の範囲内では明確な遺構が確認できなかったが、西国街道に近接する位置にあることから周辺に遺構が存在する可能性は否定できない。

T 1 では地下約1.4m以下に陶器片を含む層（6層）がみられたが、明確な遺構は確認できなかった。以上、T 2～4・7 では遺構及び遺構に準ずる人為層・土層堆積状況（以下、遺構等）が確認された。遺構等の所属時期は近世以降と推定され、位置や文献によれば、西国街道沿いに存在した近世町屋関連のものである可能性が高い。海田町の形成を知る上で重要であり、地域において必要なものと判断できることから、これら遺構等を埋蔵文化財として取扱い、T 2～4・7 周辺を埋蔵文化財包蔵地として周知することが適当と考えられる⁽²⁾。

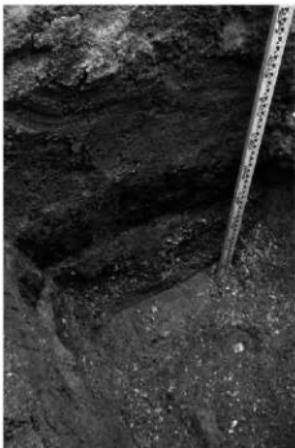
b T3 木炭・竹炭層 (17層)、貝層 (19層)

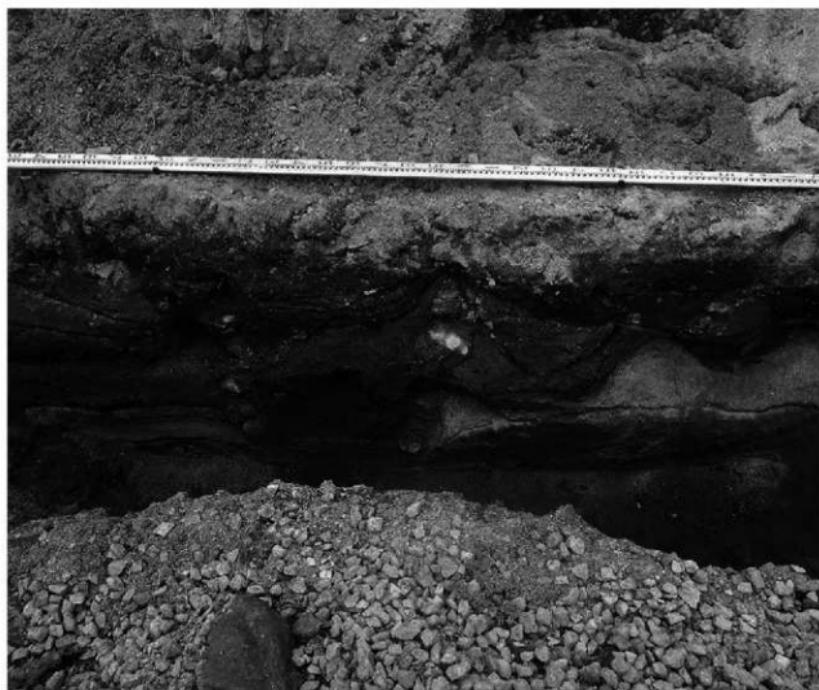
c T3 遺構検出状況 (南から)

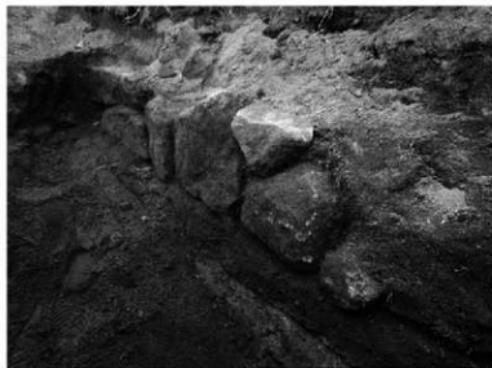
b T 4 石組検出状況 (南東から)

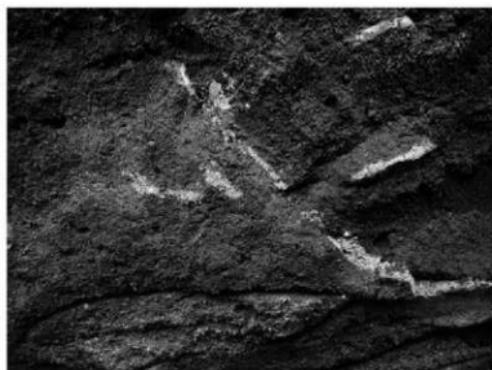
c T 4 推定壁土廃棄状況

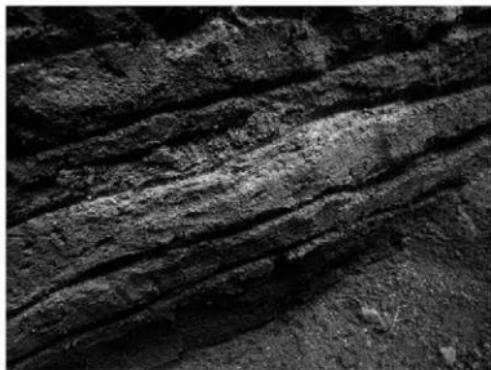
b T7 硬化層（19・20層）

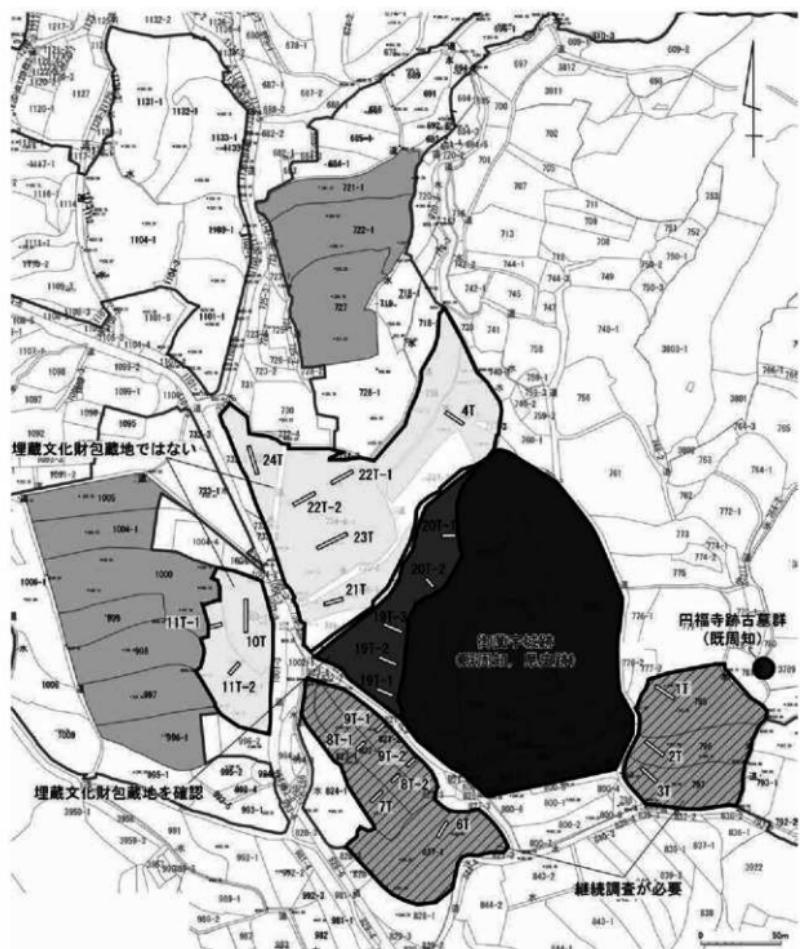
第12図 農業競争力強化基盤整備事業（掘工区）計画地試掘坑位置図 (1 : 3,000)

試掘調査では、計23か所を重機により掘削した。各試掘坑とも、各層上面で遺構の有無を確認しながら、基盤層（湧水の場合は、発掘可能な深度）まで掘り下げた。19Tでは、19T-1で堀跡が確認されたため、19T-2及び19T-3では基盤層まで掘り下げ、遺構の有無を精査した。試掘調査は複数職員が分散し同時並行で行ったことから、記録の混亂を避けるために事前に計画した試掘坑に番号を割り振った。試掘開始後の状況に応じて追加した試掘坑には枝番号を付し、調査の過程で試掘不要と判断、あるいは日程等の都合により来年度以降に試掘を実施することとした試掘坑の番号は欠番とした。

1～3T、6～9T～2及び堀跡を確認した19T～1～3、20T～1～2は、他の調査範囲との間に谷や川を挟んでいる。また、ほかの調査地点より標高が低い。そのため、遺構確認面である基盤層の上を覆う灰褐色砂混シルト等の中には、他の調査範囲の第III層に相当するか堀跡の埋土か、厳密に区分できなかった層もある（各試掘坑土層説明において、算用数字で層番号を記載）。

当該試掘調査では、19T～1～3で遺構を確認した。19T～1～3で確認した遺構は、いずれも御菌宇城跡の郭がある丘陵の裾に位置し、同丘陵と平行に延びる溝状の遺構であったことから、御菌宇城跡の堀跡と推定される。20T～1～2では、堀跡の肩部や壁面は確認していないが、基盤層上層の土が互層状に堆積する点、II層に相当する土壤を含まない点で、19Tの堀跡埋土の堆積状況と共通している。御菌宇城跡の郭がある丘陵の裾に位置することも踏まえると、19T～1～3で確認した堀跡と一連の遺構の埋土である可能性も考えられる。その他の調査地点では遺構は確認していないが、多くの試掘坑で土器等が出土した。御菌宇城跡に隣接する2T、6～9T、19～20Tは御菌宇城跡から流れ込んだ可能性があるが、谷を隔てた10T、11～1T、22T～1～2、24Tでも出土しており、より北側の斜面上方に、II層下面からIV層上面のどこかを遺構検出面とする遺跡が存在する可能性がある。

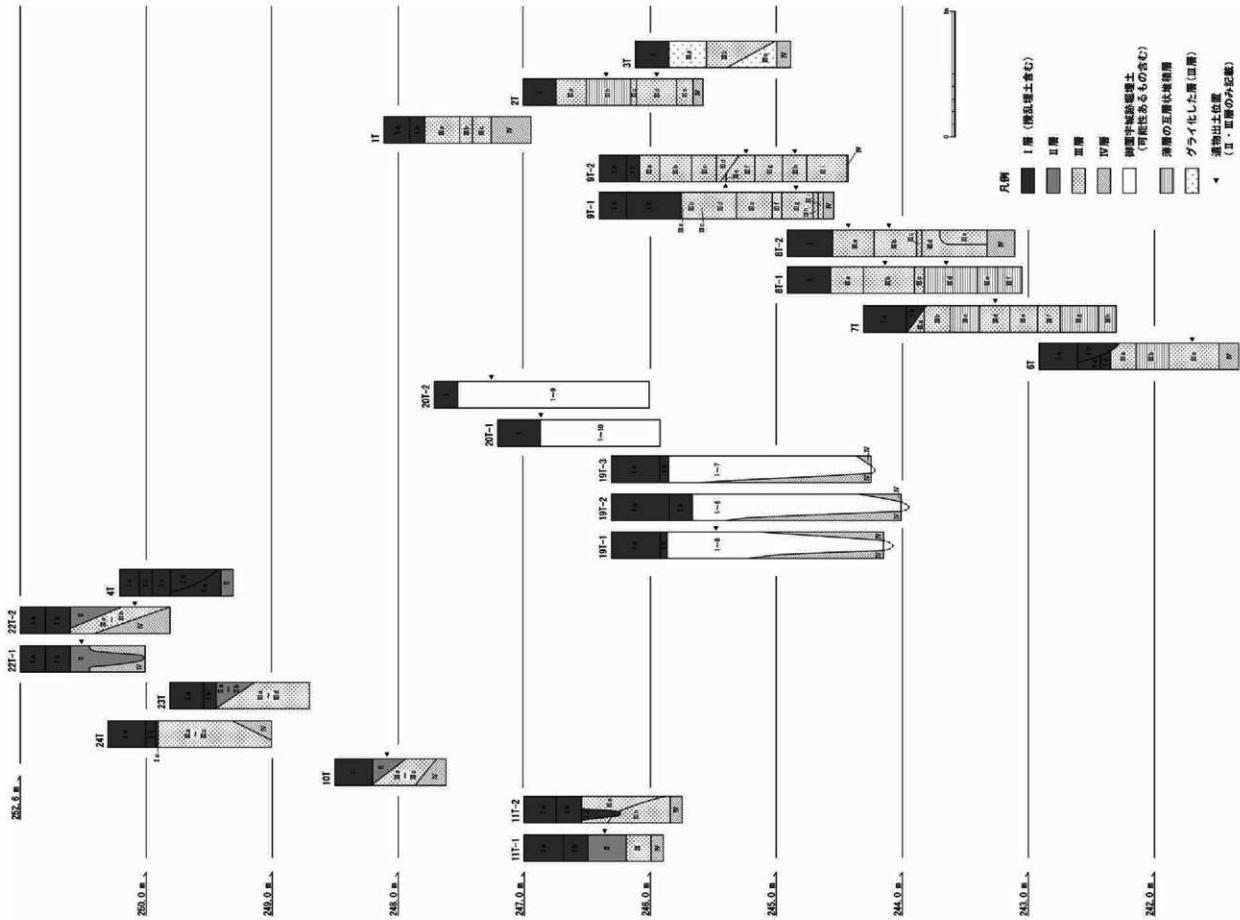
第13回 暫定取手力強化基礎整備事業(橋工区) 計画地土層柱状図(1:300)

基本層序は、次のとおりである。

I 層・・・水田耕作土、床土。近世以降のは場整備に伴う整地土

II 層・・・黒色ないし黒褐色のシルト。今年度試掘範囲の北西部に部分的に認められる。現在の水田耕作土、水田造成時整地層の直下に認められ、近世以前の遺物を包含する上、下面是水平堆積でなく元の自然地形の表層を覆うように堆積していることから、水田の本格的開発が進む前に形成された

表土（腐植土）あるいはその再堆積層の可能性が高い。

III層・・・自然堆積層（花崗岩風化分解土等の水成・風成堆積物）

IV層・・・基盤層（花崗岩風化岩盤）

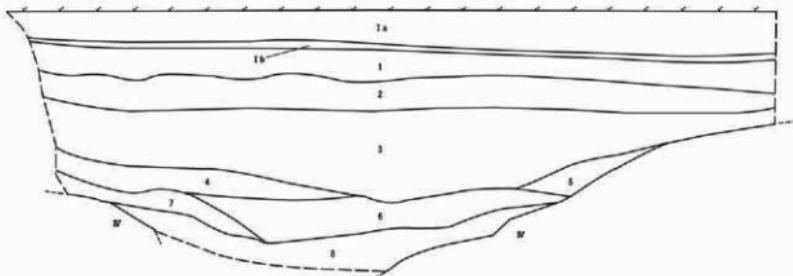
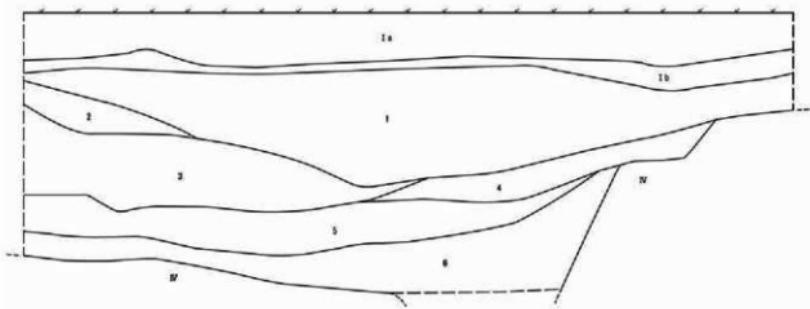
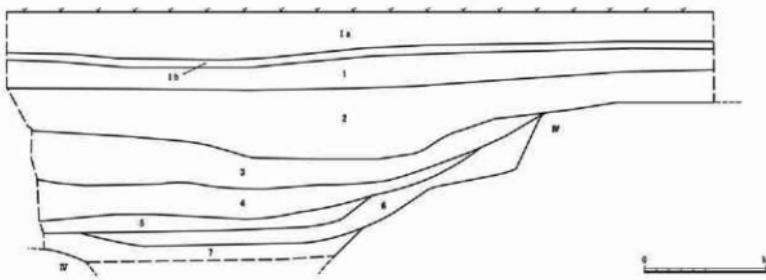
第16図 農業競争力強化基盤整備事業（堀工区）計画地土層断面図3 (1:40)

埋蔵文化財包蔵地。19T～1～3では当該城跡の堀跡と推定される溝状遺構を確認し、20T～1～2においても同じ溝状遺構の埋土の続きと思われる土層の堆積を確認した。19T～1～3、20T～1～2とも、試掘調査範囲の北西部に分布する黒色シルト（II層）の流れ込みが認められないことから、19T～1～3及び20T～1～2の西側を流れる小川から少し間隔をおいて掘り込まれたものと考えられる。そのため、当該小川から東側の水田は全て既周知の御菌宇城跡と一体の範囲と判断した。

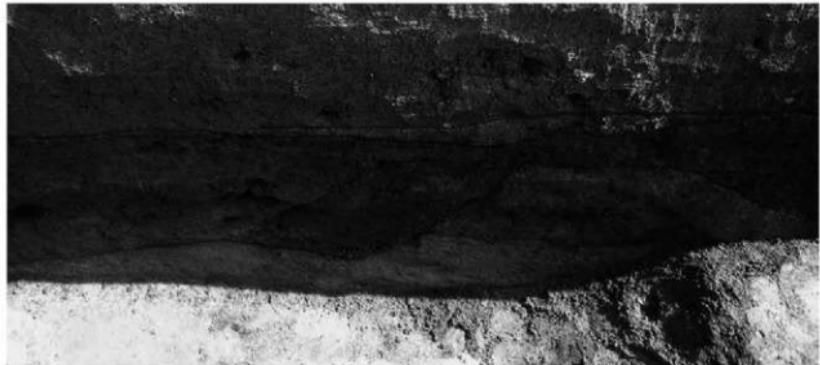
今後、継続して調査が必要な範囲。6Tでは現地表下約1.4mの深さで、地山岩盤の平坦面を検出した。8T～2では現地表下約1.2m以下で地山岩盤が土手状に加工された状況を確認し、9T～1～2では現地表下1.0～1.6m以下で御菌宇城側の地山岩盤が急激に落ち込む状況を確認した。これらの地形変更痕跡については、時期や成因は未解明だが、相応の深度で確認されており、当該城跡の関連遺構である可能性が否定できない箇所があることから、来年度以降の試掘調査の結果も踏まえて判断する必要がある。

d 8T-2地山岩盤加工状況（北西から）

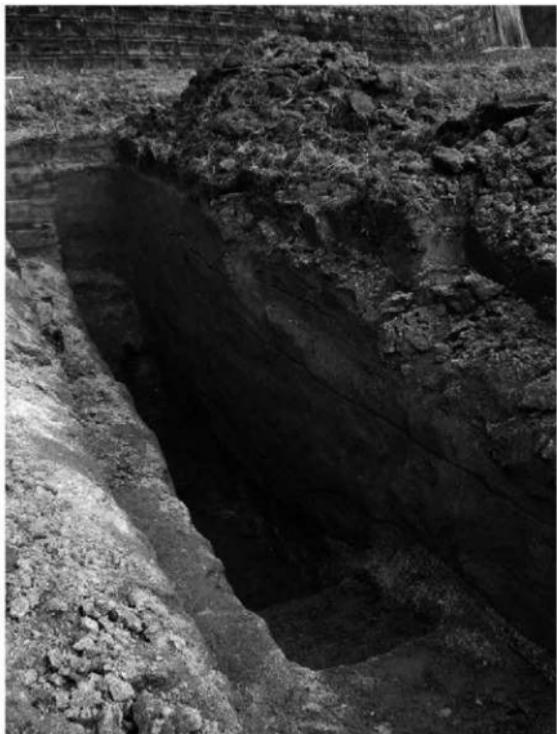
a 19T-1 (北西から)

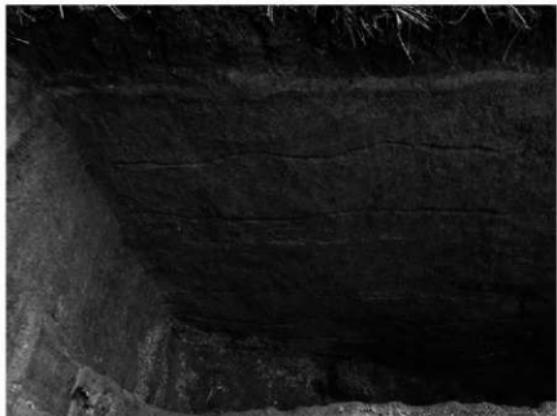
b 19T-1 土層
