三加和町文化財調査報告 第8集

田中城跡

1994

熊本県玉名郡
三加和町教育委員会

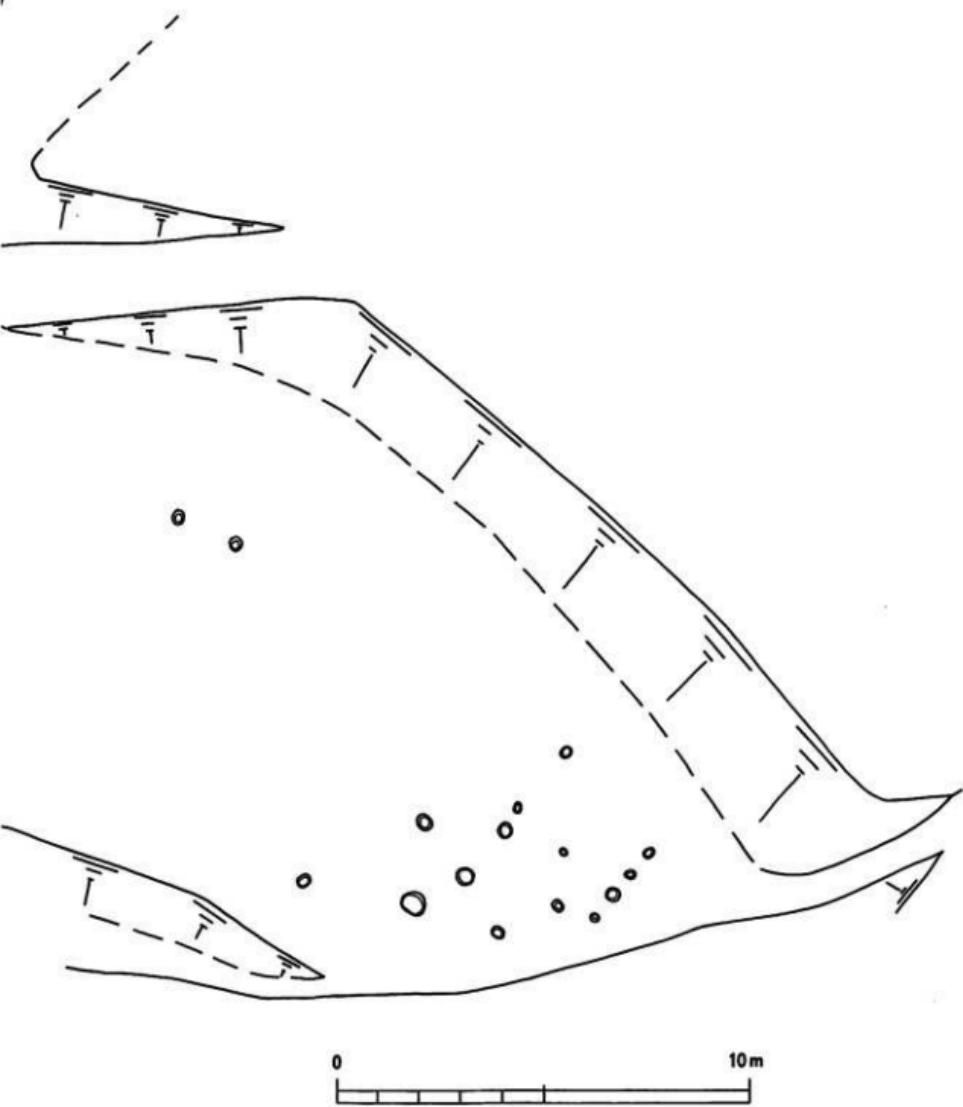
図 I 区造構配置図

柱列・石龕・石切り場などの遺構が確認されたが、切り合いなどからそれぞれ時代が異なると思われる。

2列の柱列が確認された。4個と12個の柱穴からなり、昨年度までの調査で確認された柱列同様約60~70cm間隔で整然と並んでいる。深さは10数cmと浅く、かなり削平を受けているようである。

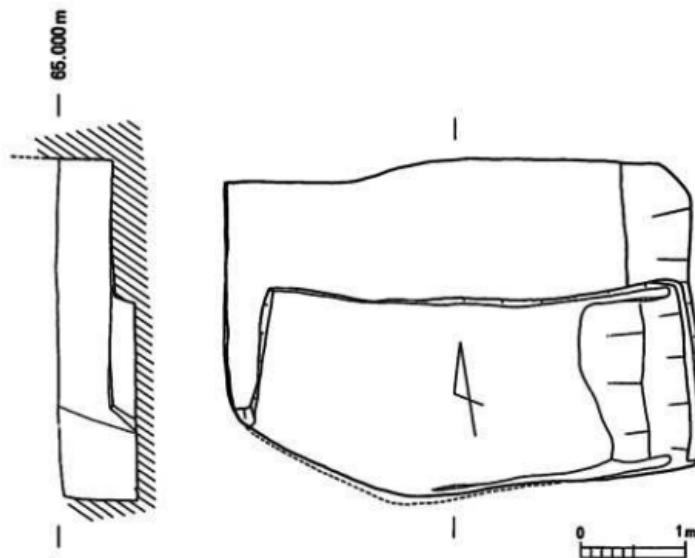
第3図 石切り場実測図

長辺約4.5m、短辺約3.4mのほぼ長方形で、深さは約53~90cm。底面は二段に分かれて

おり、少なくとも二回にわたって石を切りだしたと思われる。切りだした石の大きさは、幅約70cm、厚さ約30~53cmで、最初に切りだした長さは1.6~3.4m、二度目は約1.8mと推測できる。工具痕は幅約3.5cmのものが、約15cm間隔で整然と並んでいる。この工具痕は岩盤から切り離すために斜めに打ち込まれており、その際の摩擦のため磨いたようにツルツルして光沢がある。この他、縦方向に打たれた工具痕・周囲の調整のための工具痕・最初の切り出しの際の工具痕などいろいろな痕跡が残っている。なお、今回図示しているものは工具痕を見つける以前のもので、取り直した図は今後何らかの形で発表する予定である。

次に、遺構の前後関係を検討してみると、石切り場は2号石龕を削平して作られておりまた、石切り場が埋められた後に柱列が作られているので、石龕→石切り場→柱穴という順番に作られていったことは明らかで三時期が考えられた。製作時代をみてみると、石龕は形状から古代までは適らないということであり、柱穴は昨年度までに確認されたものと同様と思われ落城間近の遺構と考えられるので、いずれも中世の遺構と考えてよさそうである。石龕の性格を考えてみると、掘られているところは城全体から判断すると南西方向になり、方位からみると裏鬼門に当るため、何らかの宗教的意味合いを含めてこの場所に掘られた可能性も考えられる。

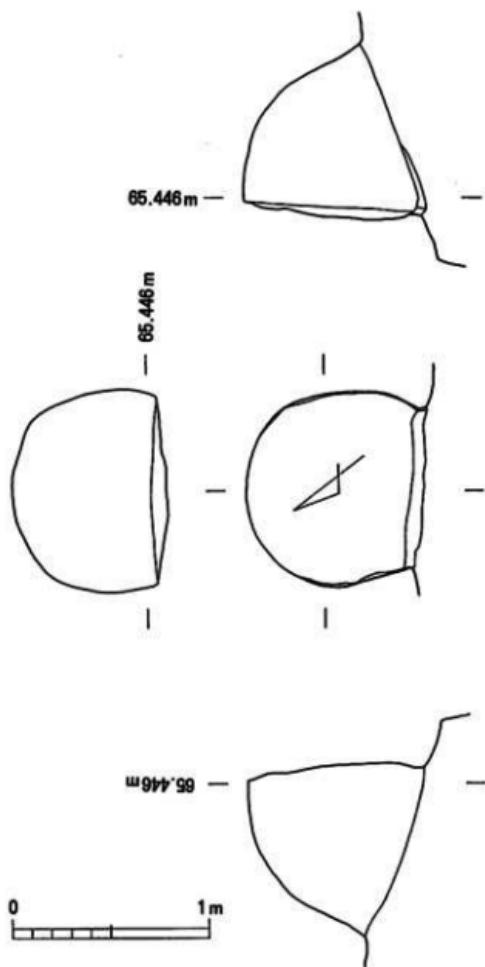
第4図 1号石龕実測図

主軸をほぼN38°Eに取る。奥行89cm、最大幅98cm、最大高約90cmで平面形は円形に近く、断面はドーム型である。最大幅は中央部に、また最大高は開口部に持つ。床面は、ほぼ平らであるが、開口部でやや上がっており、はっきりと区切りを設けているようにも思える。作りは全体的に丁寧で、細かく整形しているようである。開口部の外側下部には、祭壇を思わせるような段が一段設けられているがこれが祭壇になるのか、後世に作られたものかは判断がつかなかった。

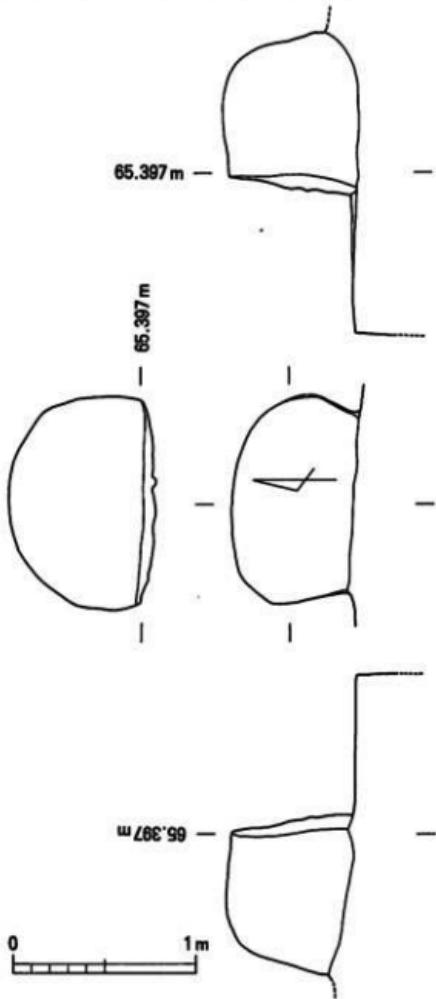
第5図 2号石爰実測図

主軸をほぼN-Wに取り、残存奥行66cm、最大幅101cm、残存最大高87cmである。開口部は後世の石切りのために削られており、実際はもう一回り大きかったと思われる。平面形は、残された部分でみるとほぼ橢円形をしており、断面は蒲鉾型である。床面は開口部に向ってやや傾斜している。作りは1号同様丁寧である。

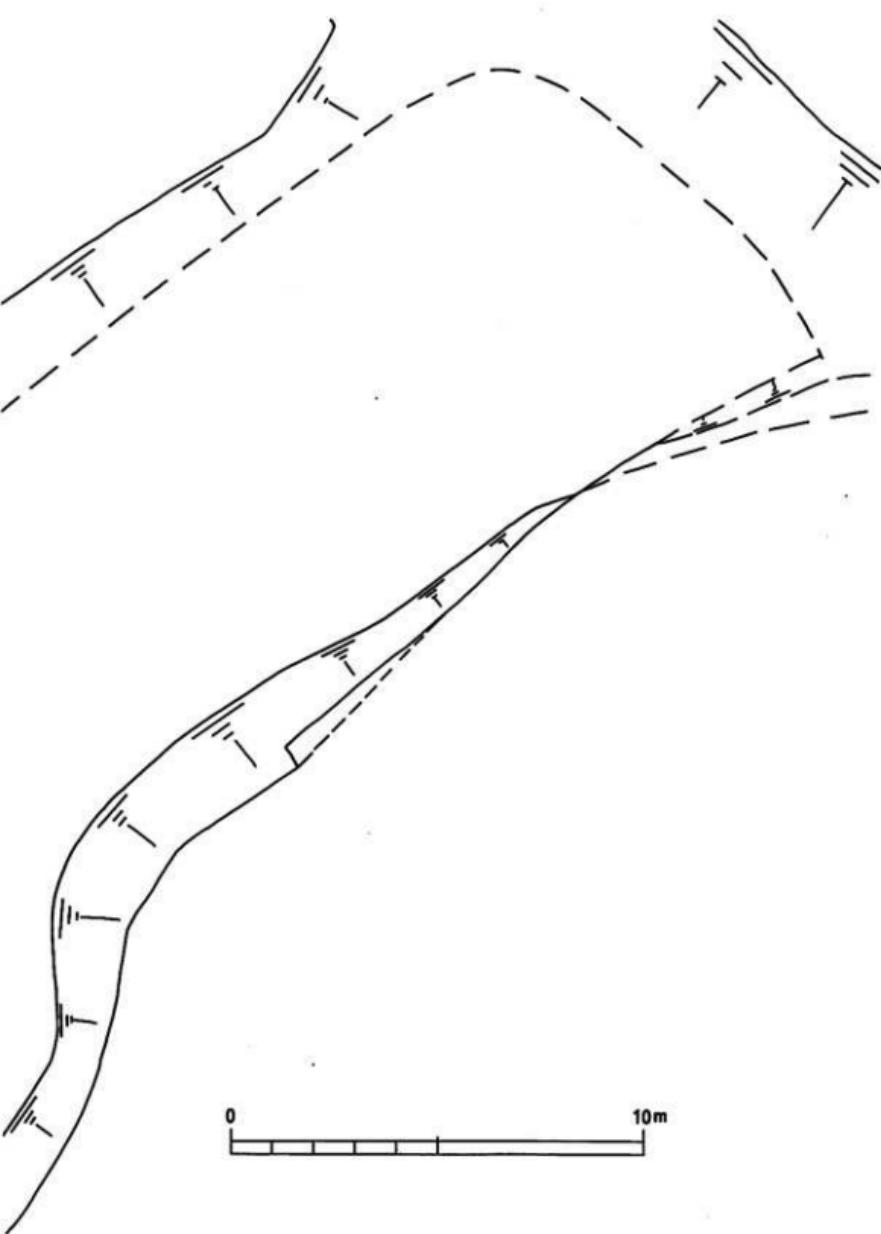
第6図 II区造構配置図

多数の柱穴・溝などが確認されたが、柱穴には建物を構成するようなつながりはみられなかった。

2条の溝が確認できた。1号溝は北東-南西方向に走っており、幅2m、深さ約40cmである。底は凝灰岩を丁寧に整形して平らにしており、法面はほぼ垂直に立っている。埋土中から、青磁の高台・染付・火舎の脚部・すり鉢などが出土した。

2号溝は、南東方向からひらがなの「し」型に延びている。幅0.7~1.5mで深さは10~18cmと非常に浅い。土師器・染付・すり鉢などの小片がわずかに出土。

2号溝は1号溝に切られており、1号溝よりも古い溝である。

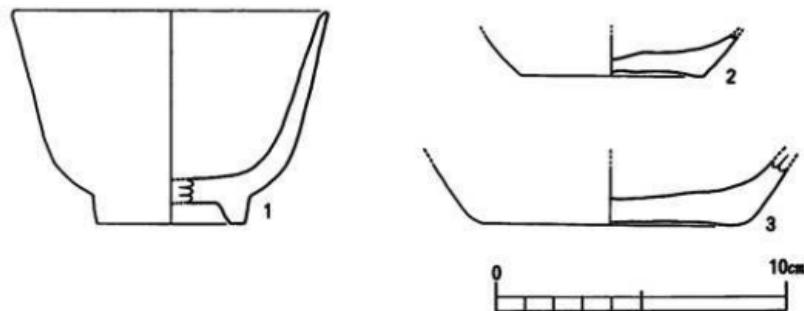
第7図 I区出土遺物実測図

1は白磁碗で、約半分を残す。口径10.7cm、器高7.3cm、高台径5cm、高台高1cmで、疊付き部以外には薄く白色の釉がかかっている。胎土にはやや大きめの砂粒を含み、焼成の際に溶けたのか、器面に多数の小さなくぼみがある。全面に貫入がみられる。

2・3は土師器の皿。2は推定底径6.3cm、残存高1.4cmで口縁部をわずかに欠く。外面は灰褐色、内面は明褐色で雲母・石英などのわりと大きめの粒を多量に含む。底部から直線的に立上がっており、底部の整形ははっきりしない。3は推定底径8.6cm、残存高2.0cmで口縁部を欠く。内外面とも赤褐色で、細かな砂粒を含む。底部から丸味を帯びて立上がる。底部の整形は不明。

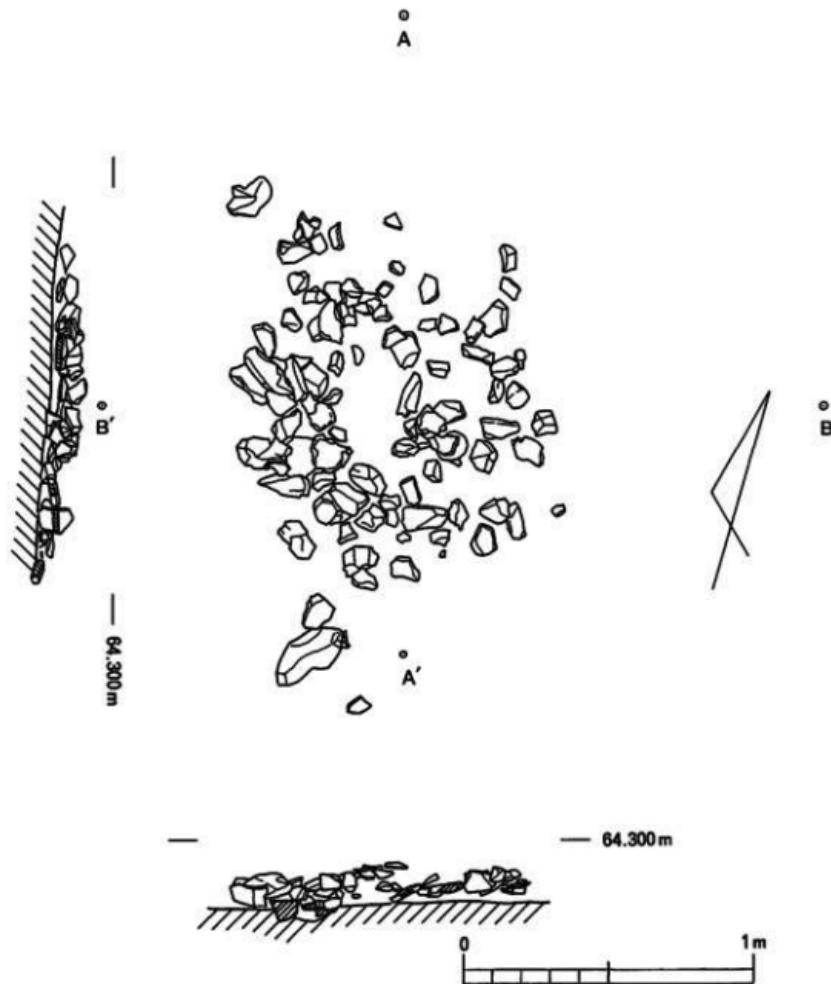
第8図 集石実測図

1号溝の北側に1基確認された。掘り込みは確認できなかったが約70個の砾が集中しており、砾の間には土師器・青磁・瓦器などの小片が含まれていた。

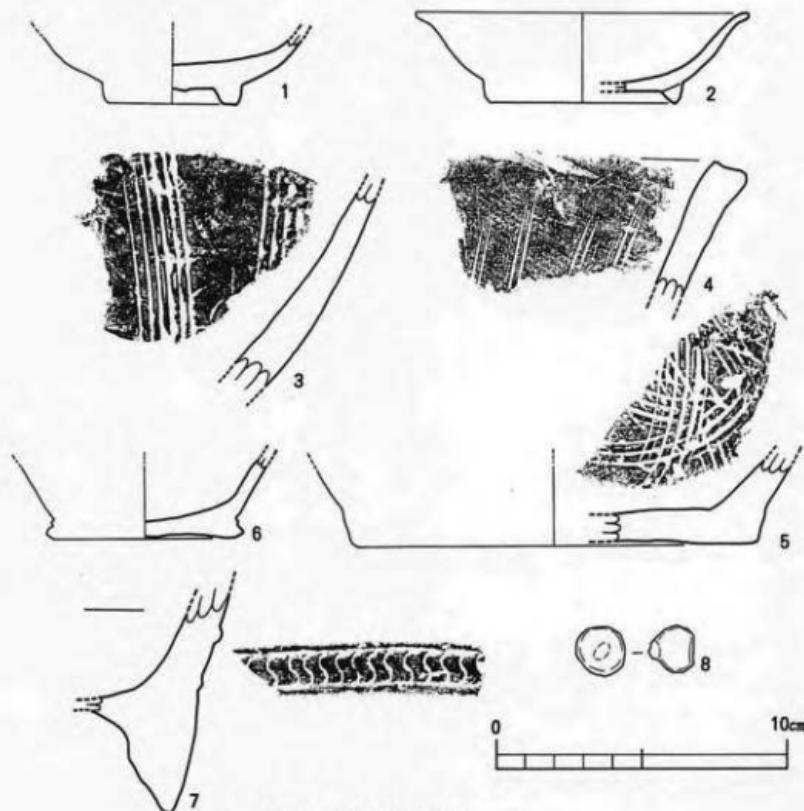
第9図 II区出土遺物実測図-1

1は青磁碗の高台部である。見込み部および疊付き部から高台の内側以外には、淡い青白色の釉がかけられている。高台径4.6cm、高台高0.5cm。

2は白磁碗。全体の約5分の1を残し、推定口径11.4cm、推定器高3.1cm、高台径6.4cm高台高0.4cm。外面に焼成の際にできたと思われる気泡の穴が多く見られる。高台部は接合が悪かったのか、内側にヒビが入っている。

3～5はすり鉢。3は胴部で、内面には6本単位の条線がくっきりと残っている。4は口縁部。条線が残っているが、破片が小さいため単位までは解らない。5は底部で、推定

径14cm。内部には条線が深く刻まれている。

6は土師器の皿で、底部の推定径6.2cm。底部・体部の境の整形が成されておらず、凸凹している。底部整形は不明。

7は火舎の脚部。赤褐色で、底部近くにS字状の刻印が押されている。

8は鉛製の鉄砲玉。片方がやや潰れている。径1.5~1.7cmで重量17.5g。

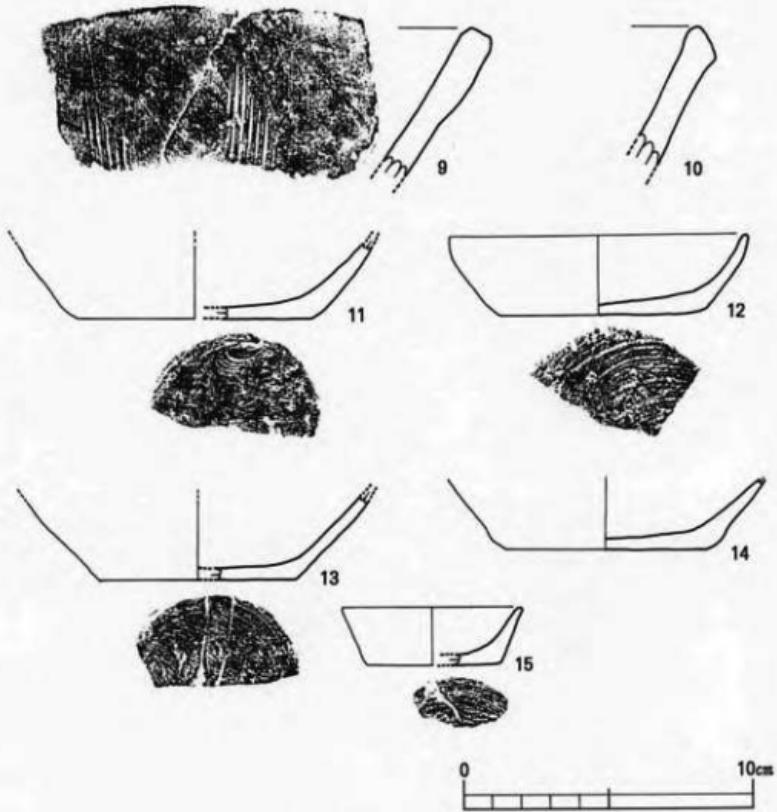
第10図 II区出土遺物実測図一 2

9からは集石中よりの出土遺物である。

9・10は瓦質のすり鉢の口縁部。いずれも灰色で、9の内部には6条単位の条線が残っている。

11～15は土師器の皿である。11は推定底径6.8cmで、淡い肌色をしており、底部からやや丸味を帯びて立上がる。底部の整形は不明。12は推定口径10.2cm、器高2.7cm、推定底径6.2cm。焼成はあまり良くなく、砂粒を多量に含む。底部からやや丸味を帯びて立上がり、口縁部はやや内湾する。底は糸切り底。13は推定底径6.8cm、淡い肌色で、底部から直線的に立上がる。底は糸切り底。14は推定底径6.8cm。底部からやや丸味を帯びて立上がり、底部の整形は不明。15は推定口径6.2cm、器高2cm、推定底部4.4cmと他のものと比べると小さい。やや赤味を帯びており、底は糸切り底。

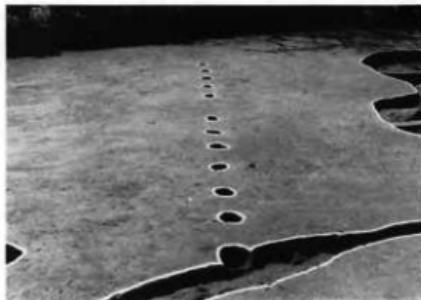
(2) I 区柱列発掘状況 (北東より)

まず、I区の西半分から調査を開始した。この部分は以前から「ドンドンと音がする」とか「雪が積もらない」と地権者から聞いていたので、井戸のような空洞部分があるのではないかと推定されていた。表土を剥ぐと深さ約30cmで、柱列2列と不定形土壌数基が確認されたが、建物跡や当初から予想していた井戸などは確認できなかった。遺構は深さ約20cmで地山の凝灰岩となり、この凝灰岩にも別の遺構が掘られており、二時期が確認されたことになった。

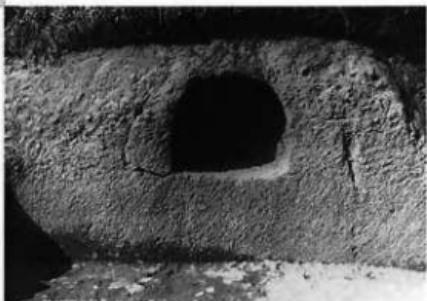
(1) 1号石龕（南西より）

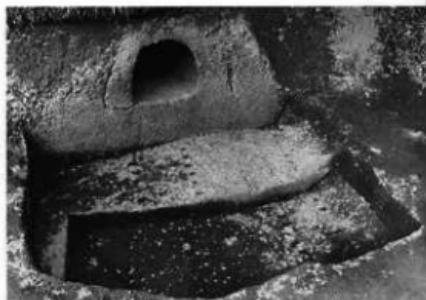
(2) 2号石龕（南より）

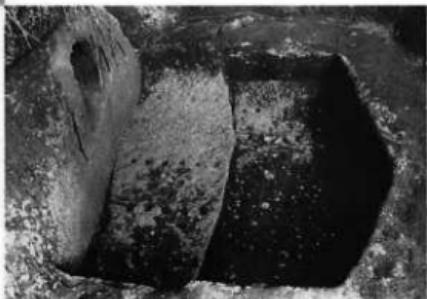
(3) 2号石龕と石切り場（南より）

次にII区の北半分の調査に移り、I区の遺構実測を行っていたところ、上面で確認された遺構および土層断面実測のため残しておいた部分が破壊されてしまい、やむなく凝灰岩の面まで掘り下げる作業を優先して行った。この面では、不定形に掘り凹めた遺構や内部を二段に掘った遺構（後に石切り場と判明）・龕などが確認された。

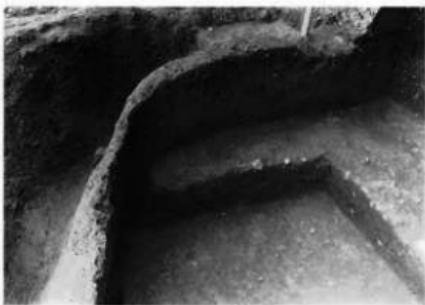
(1)石切り場の切り出し状況
