篠原熊ノ後遺跡

福岡県前原市大字篠原字熊ノ後所在の遺跡

前原市文化財調査報告書

第 54 集

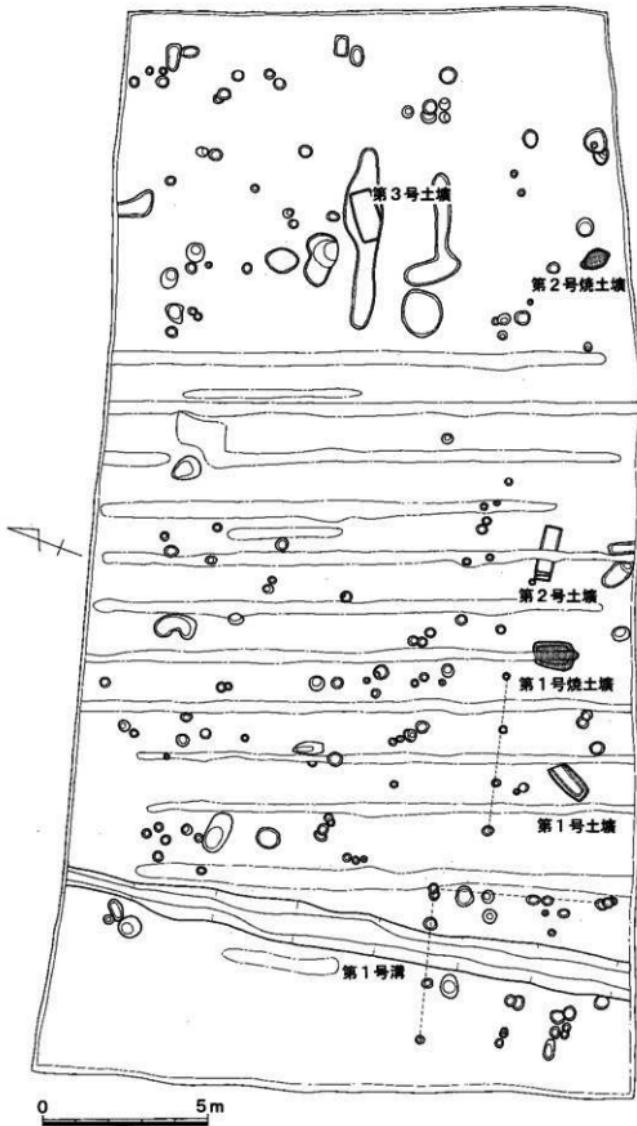
第4図 第1区調査区造構配置図 (1/150)

第1区発掘調査区は、南北方向に約18.5m、東西方向に約33mからなる台形を呈し、面積は約552m²になる。調査地点は本来、低丘陵であったと聞く。古くは果樹園、畑として利用されていたらしく多数の畑溝の痕跡が小浅溝として調査区を南東から北西に横切る。遺跡は度重なる開墾・造成によりかなり削平を受けている。それを裏付けるように埋土のなかから土器、陶磁器等を発見できたもの、旧状を維持していた遺構・遺物は少量であった。遺構検出面は明赤茶褐色粘質土でわずか表土から約30cmの深さであった。

第1号掘立柱建物の東約1.8mに位置する。柱間約1.5mを測る3間の柱列である。檻列の南側には1号土壙、1号焼土壙が位置することから墓域を区別するための檻列の一部であった可能性がある。柱間約1.6mを測る。柱穴から陶磁器片が数点出土したが細片ばかりで図示し得なかった。

調査区の西端に位置し、第1号掘立柱建物をきっている。主軸方向をほぼ南北に置く。溝の幅は上端で0.6~1.2m、下端で0.2~0.6m、現存深さ0.4mを測る。遺構上部が後世の削平を受けているため本来の形状は知り得ないが断面は逆三角形を呈している。土層観察では茶褐色粘質土のみ堆積

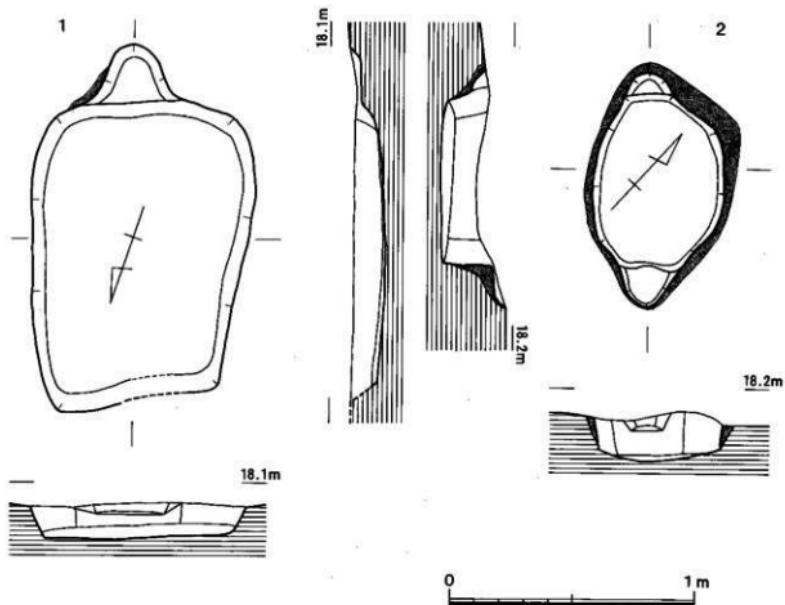
第5図 第1、2号焼土壙実測図（1／20）

調査区の南端や中央部に位置する。主軸方向はN-20°-Wに置く。長さ145cm、幅88cmの隅丸長方形を呈し、現存深さ15cmを測る。遺構上部は著しく削平を受けているためその本来の形状は知り得ない。埋土は炭灰物、焼土を多量に含む黒灰色粘質土である。南端に煙道とみられる張り出し部分がある。土層観察では張り出し部分の東側壁部に厚さ約3cmの焼土層が確認される。壇内から数珠玉が1点出土した。火葬土壙と想定し得る。

第1号焼土壙の東側約15mに位置する。主軸方向はN-42°-Wに置く。長さ100cm、幅60cmの橢円形を呈し、現存深さ20cmを測る。遺構上部は削平を受けているためその本来の形状は知り得ない。埋土は炭灰物、焼土を含む淡黒灰色粘質土である。南北両端に煙道がある。土層観察では壁部に4~6cmの焼土層が確認され、特に煙道の壁部が火を受けたことがわかる。壇内から釘と思われる鉄製

品の一部が2本出土した。火葬土壙と想定し得る。

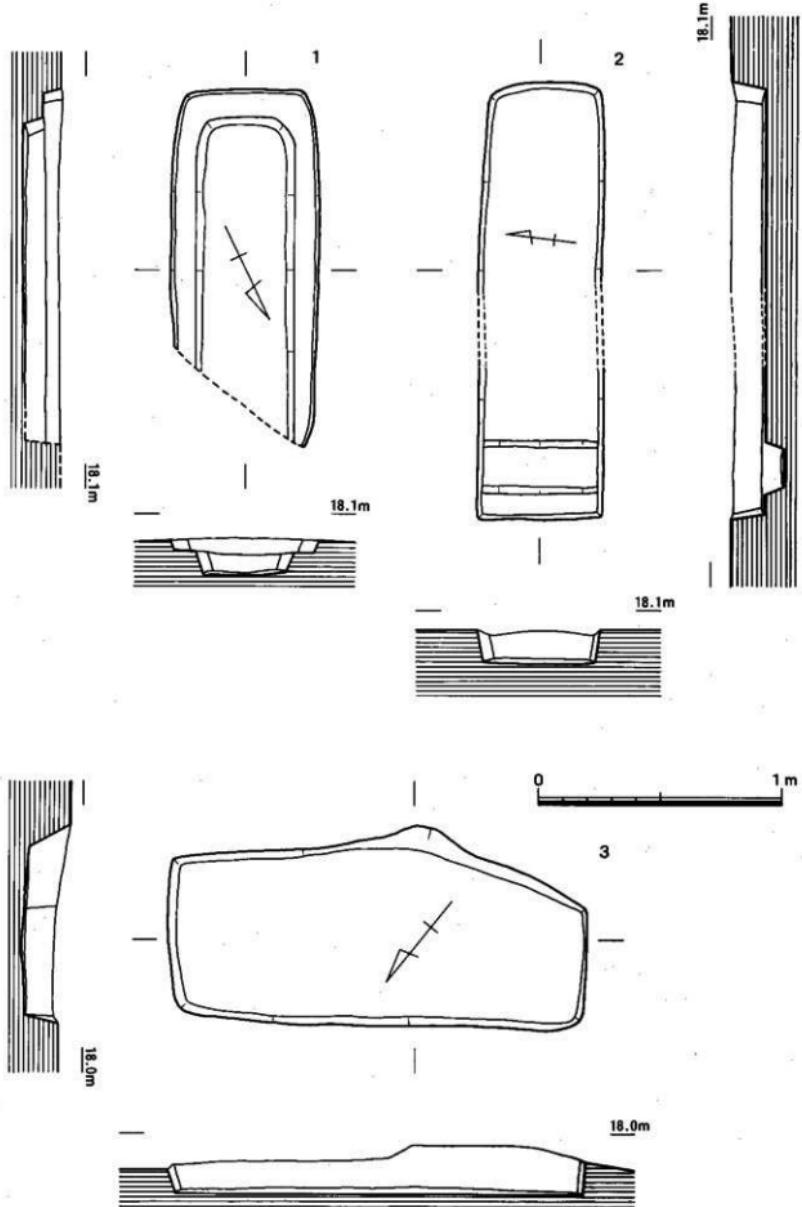
第6図 第1、2、3号土壤実測図 (1/20)

第1号焼土壙の西側約3mに位置する。主軸方向はN-25°-Eに置く。現存長さ145cm、幅60cmの隅丸長方形を呈し、現存深さ15cmを測る。底面は現存長さ130cm、幅50cmを測る長方形を呈し、中央部が若干くぼんでいる。土層観察で木棺と思われる一部分を確認できた。遺構上部は削平を著しく受けているためその本来の形状は知り得ないが、長さ約130cm、幅約50cm前後の木棺を埋置した木棺墓と考えられる。壙内からは遺骨及び供獻品等は全く出土しなかった。なお、埋土は淡黒灰色粘質土である。

第1号土壙の東側約5.7mに位置する。主軸方向はほぼ東西に置く。長さ180cm、幅50cmの長方形を呈し、現存深さ15cmを測る。底面は長さ175cm、幅45cmの長方形を呈し、ほぼ水平である。土層観察で木棺と思われる一部分を確認できた。遺構上部は削平を著しく受けているためその本来の形状は知り得ないが、長さ約160cm前後、幅約45cm前後の木棺を埋置した木棺墓と考えられる。壙内からは遺骨及び供獻品等は全く出土しなかった。なお、遺構の中央部は近代の擾乱を受けていた。埋土は淡黒灰色粘質土である。

第2号土壙の北東側約10mに位置する。主軸方向はN-40°-Eに置く。長さ170cm、幅82cmの隅丸長方形を呈し、現存深さ20cmを測る。底面は長さ166cm、幅70cmの長方形を呈しほぼ水平である。土層観察で木棺と思われる一部分を確認できた。遺構上部は削平を著しく受けているためその本来の形状は知り得ないが、長さ160cm前後、幅45cm前後の木棺を埋置した木棺墓と考えられる。壙内からは遺骨及び供獻品等は全く出土しなかった。埋土は淡黒灰色粘質土である。

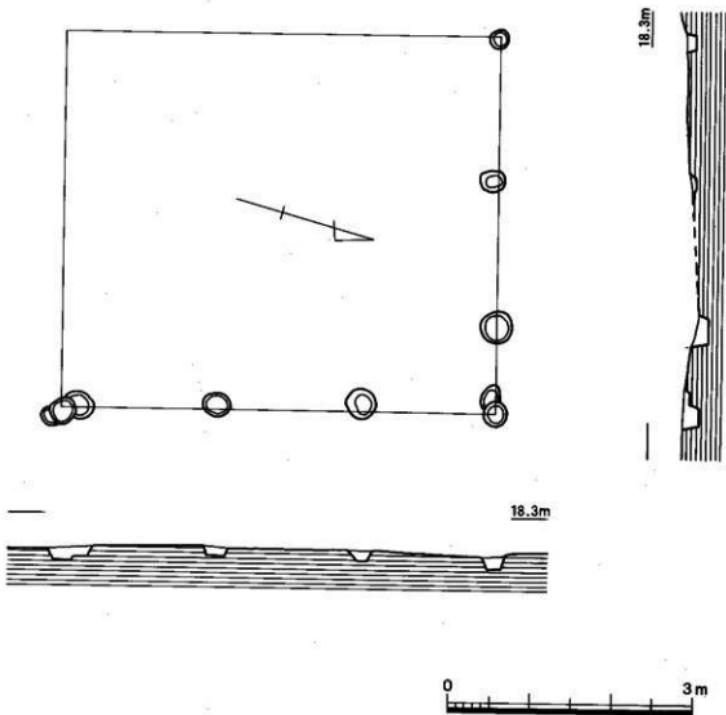
第7図 第1号掘立柱建物実測図（1／60）

調査区のほぼ南西隅に位置する。遺構の中央部は、第1号溝できられている。3間×3間の総柱の掘立柱建物であったと考えられるが、後世の擾乱・削平を著しく受けているため西側の柱穴跡は確認できなかった。主軸方向をN-16°-Wに置く。柱間約1.9mを測る。最南端の柱穴から柱痕と考えられる木片は出土したものの、その他の柱穴から遺物は出土しなかった。なお、最南端の柱穴から出土した木片は細片ばかりで図示し得なかった。

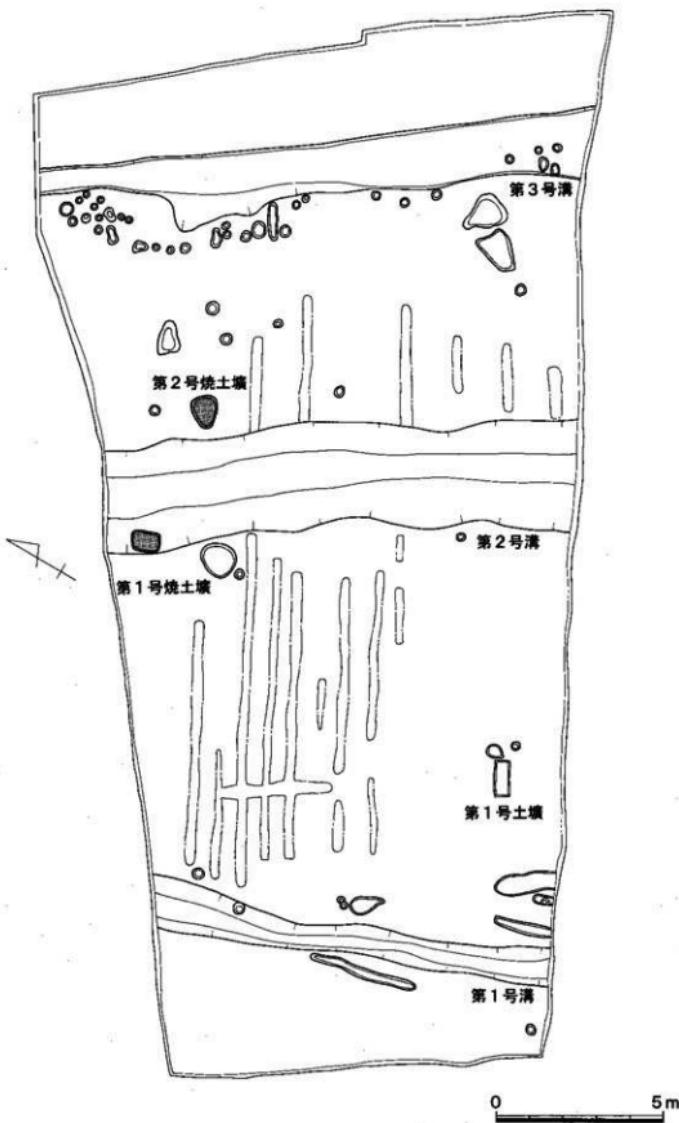
第8図 第2区調査区遺構配置図 (1/150)

第2区発掘調査区は、南北方向に約17m、東西方向に約32mからなる台形を呈し、面積は約464m²になる。調査地点は第1区と同じく本来低丘陵であったと聞く。同じく古くは果樹園、畑として利用されていたらしく多数の畑溝の痕跡が小浅溝として南西から北東に横切る。遺跡は度重なる造成によりかなり削平を受けている。それを裏付けるように埋土のなかから陶磁器等を発見できたものの、旧状を維持していた遺構・遺物は少量であった。遺構検出面は明茶褐色粘質土でわずか表土から約20cmの深さであった。

調査区の西端に位置する。主軸方向をN-26°-Wに置く。溝の幅は上端で1.3~1.6m、下端で0.2~0.6m、現存深さ0.2mを測る。遺構上部が後世の削平を著しく受けているため本来の形状は知り得ないが断面は逆三角形を呈している。土層観察では地山の明赤茶褐色粘質土塊を含む黒灰色粘質土が堆積していることが確認できる。遺構から陶磁器片を出土したが細片ばかりで図示し得なかった。

る。溝の幅は上端で0.7~1.5m、下端で0.6~1.3m、現存深さ0.1mを測る。第2調査区にある3条の溝で最も残存状況は悪い。土層観察では暗黒灰色粘質土のみ堆積していることが確認できる。遺構から土器等の遺物は出土しなかった。

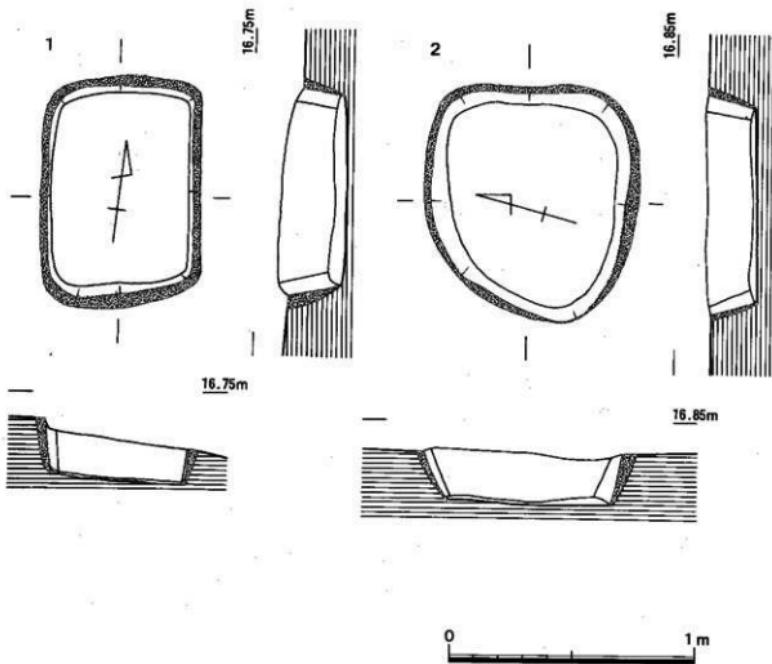
第9図 第1、2号焼土壙実測図 (1/20)

調査区の北端ほぼ中央部に位置し第2号溝をきっている。主軸方向はN-6°-Wに置く。長さ85cm、

幅60cmの隅丸長方形を呈し、現存深さ20cmを測る。埋土は炭灰物、焼土を含む黒灰色粘質土である。土層観察では壁部に3~5cmの焼土層がみられ、壁部の上部が特に火を受けたことがわかる。壇内からは多量の炭灰物と焼土片が出土し、その中に棺に使用されたと思われる鉄釘の一部も検出された。

第1号焼土壙の東約4mに位置する。主軸方向はN-14°-Eに置く。長さ90cm、幅80cmの楕円形を呈し、現存深さ20cmを測る。埋土は炭灰物、焼土を含む黒灰色粘質土である。土層観察では壁部に2~6cmの焼土層がみられ、壁部の上部が特に火を受けたことがわかる。壇内からは多量の炭灰物と焼土片が出土し、その中に棺に使用されたと思われる鉄釘の一部も検出された。

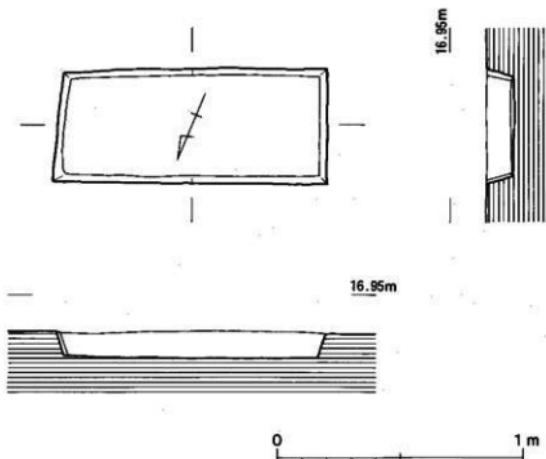
第10図 第1号土壙実測図 (1/20)

第1号焼土壙の南約12.5mに位置する。主軸方向はN-21°-Eに置く。長さ110cm、幅50cmの隅丸長方形を呈し、現存深さ12cmを測る。底面は長さ105cm、幅41cmを測る長方形を呈し、ほぼ水平である。土層観察で木棺と思われる一部分を確認できた。削平を著しく受けているためその本来の形状は知り得ないが、長さ100cm前後、幅40cm前後の木棺を埋置した木棺墓と考えられる。壇内からは遺骨及び供献品等は全く出土しなかった。なお、埋土は淡黒灰色粘質土である。

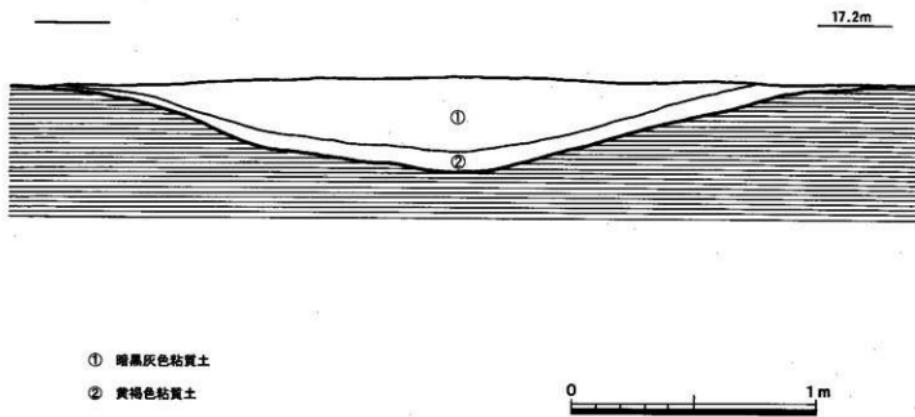
第11図 第2号溝土層図 (1/20)

第1号溝の東側約12.5mに位置し第1号焼土壙にきられている。主軸方向をN-30°-Wに置く。溝の幅は上端で2.8~3.0m、下端で0.7~1.1m、現存深さ0.4mを測る。遺構上部が後世の削平を受けているため本来の形状は知り得ないが断面は逆三角形を呈している。土層観察では1層に黄褐色粘質土、2層に暗黒灰色粘質土が堆積していることが確認できる。2層から須恵器片を出土したが細片ばかりで図示し得なかった。

第2、3号溝に関して注目すべきことは両遺構がほぼ平行に流れることである。さらに第3号溝の西端には土留め、もしくは境界を示したと考えられる柵列が一部検出されている。以上から第2、3号溝を側溝ととらえると遺構間は道路構造となり得る可能性がある。同時期の類例として前田遺跡がある。この前田遺跡から路面幅約9m、側溝幅約2mの官道とみられる直線道路跡が検出されている。その側溝の両脇には路面保持の施設と思われる柱穴群をも検出されている。

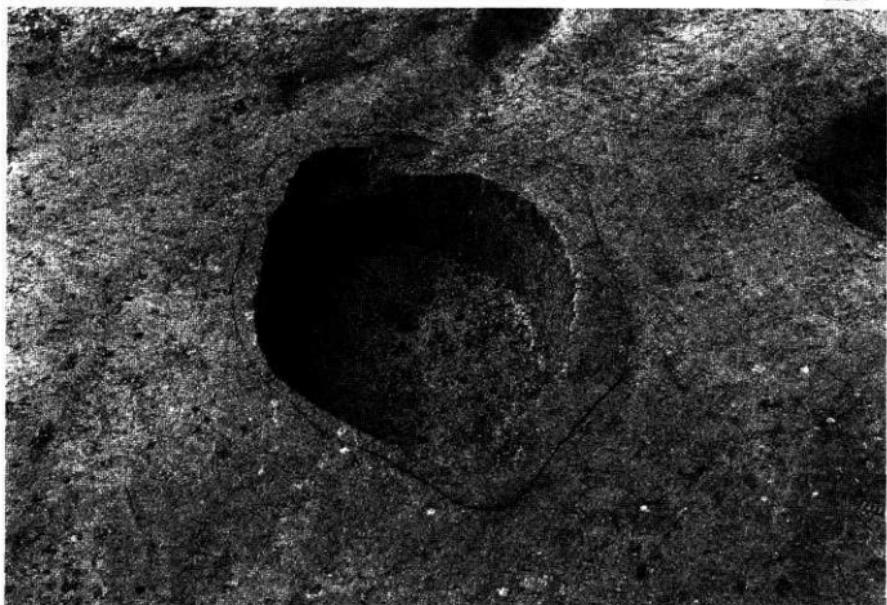
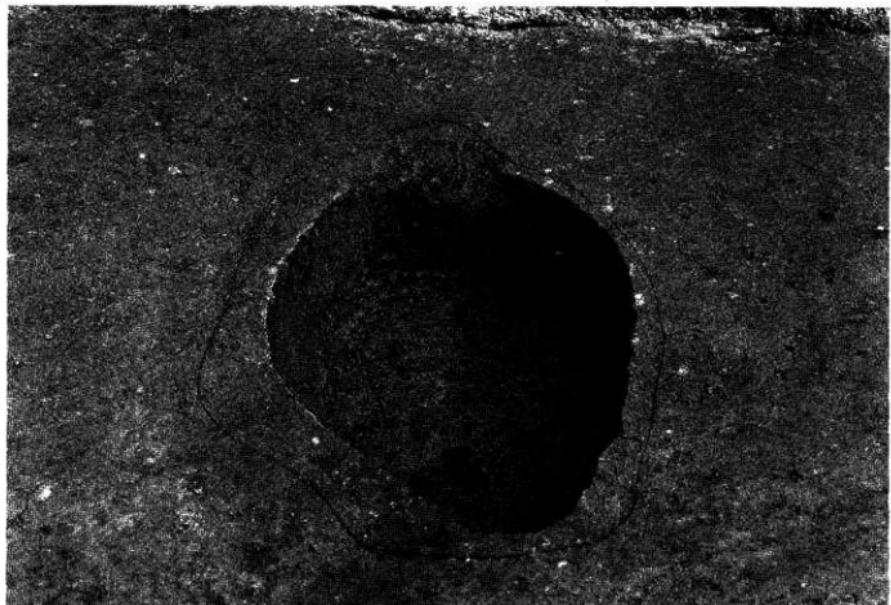
a. 第2号焼土壤（北から）

b. 第2号焼土壤（南から）

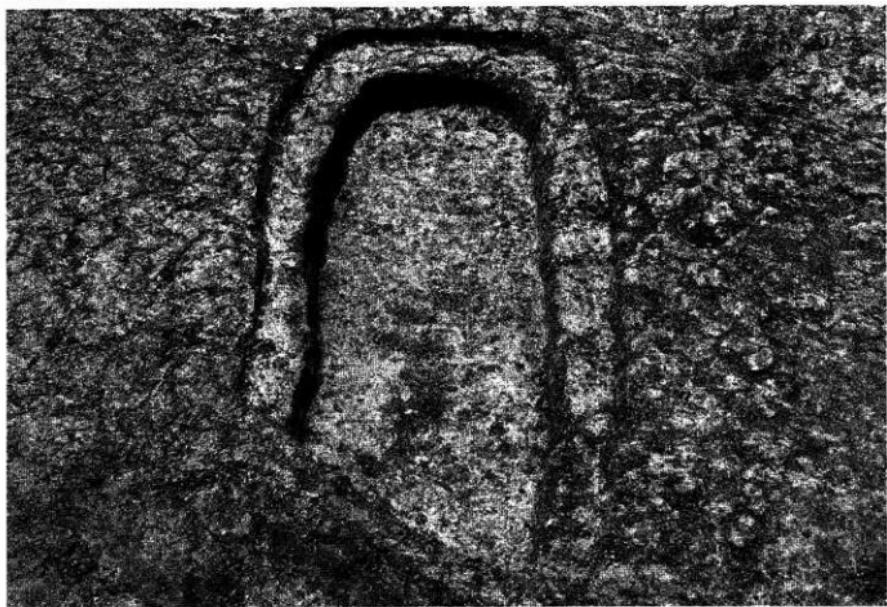
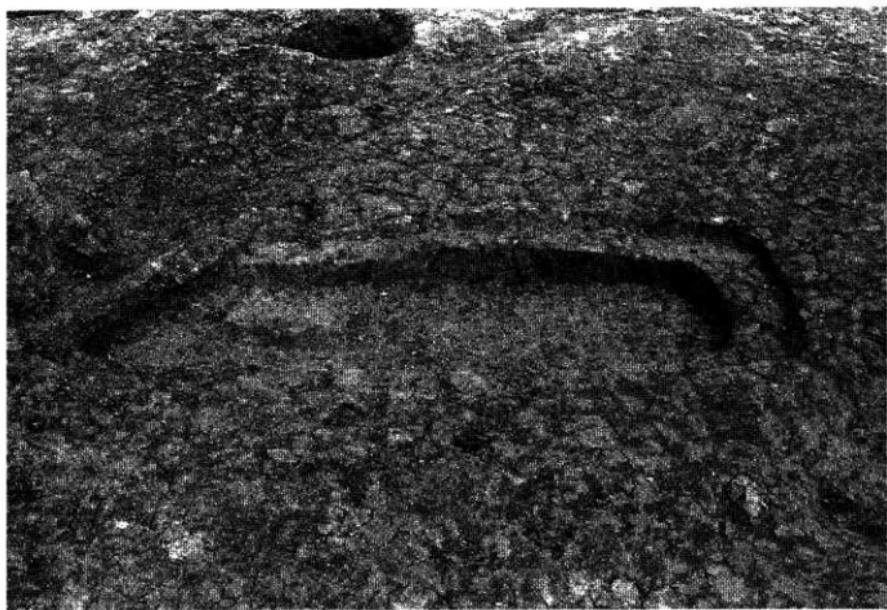
a. 第1号土壤（北から）

b. 第1号土壤（西から）

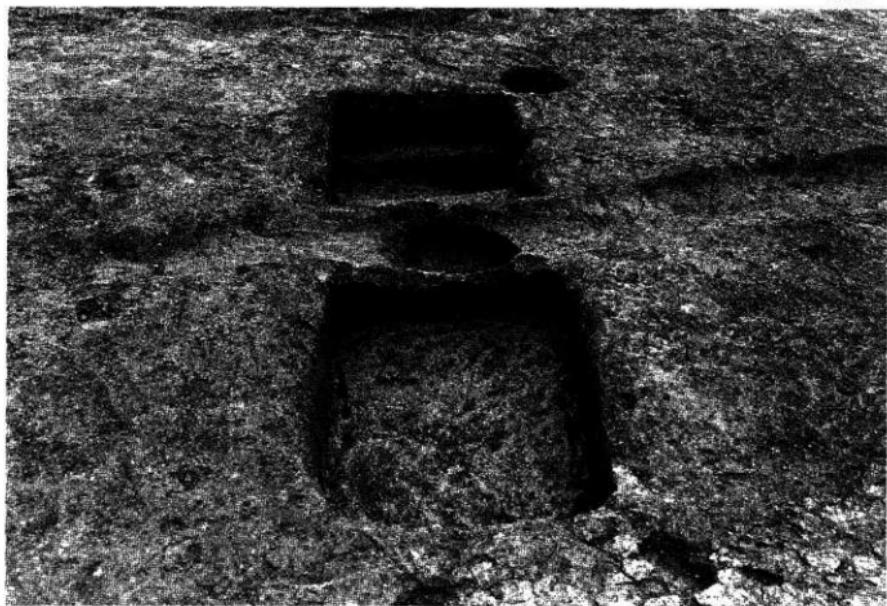
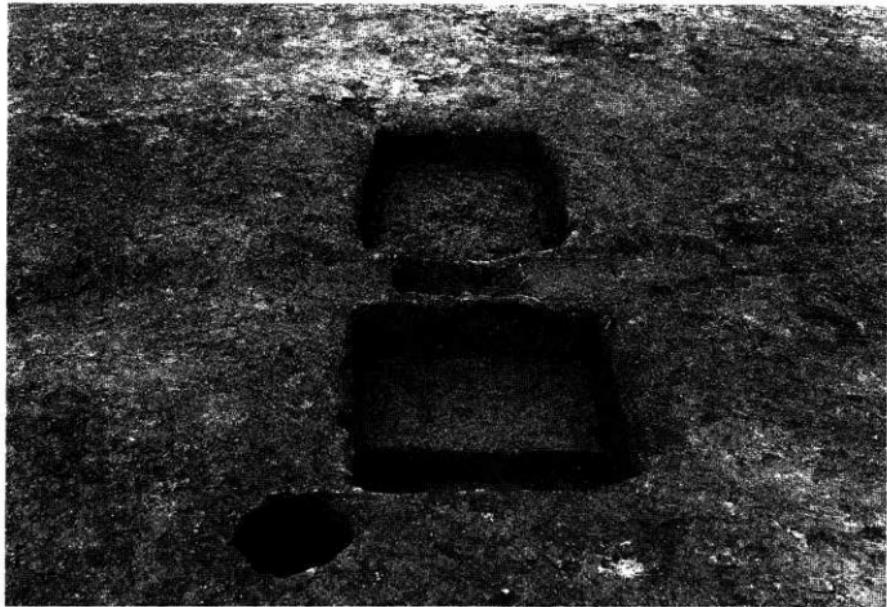
a. 第2号土壤（東から）

b. 第2号土壤（西から）

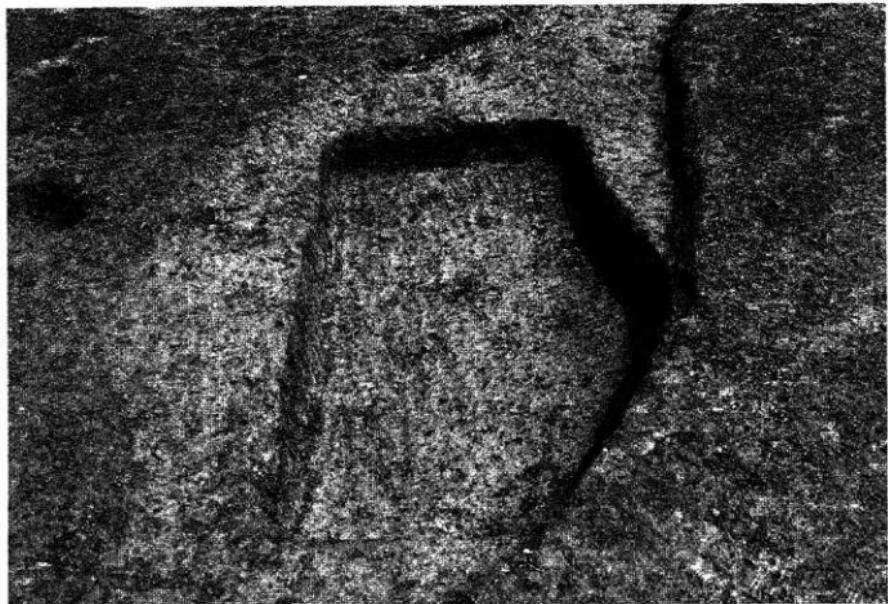
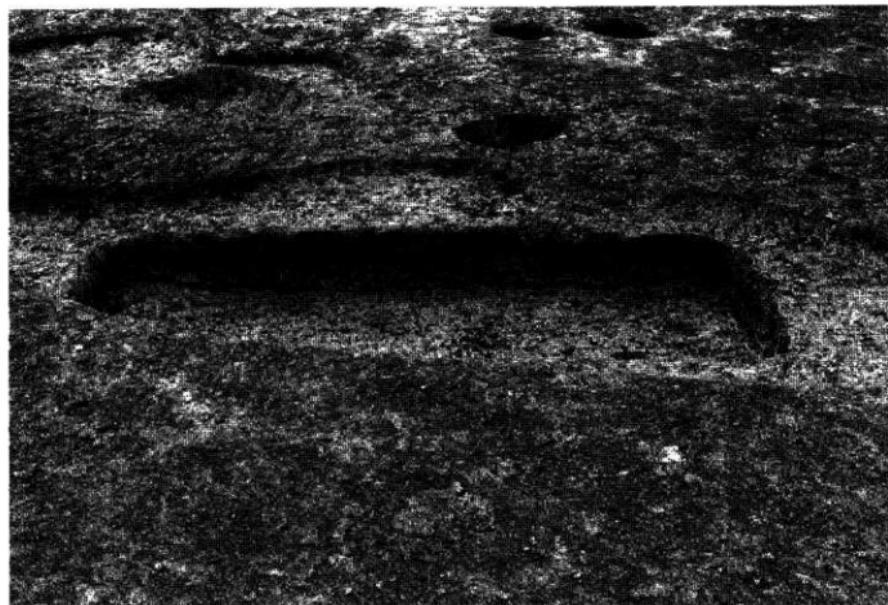
a. 第3号土壤（西南から）

b. 第3号土壤（東南から）

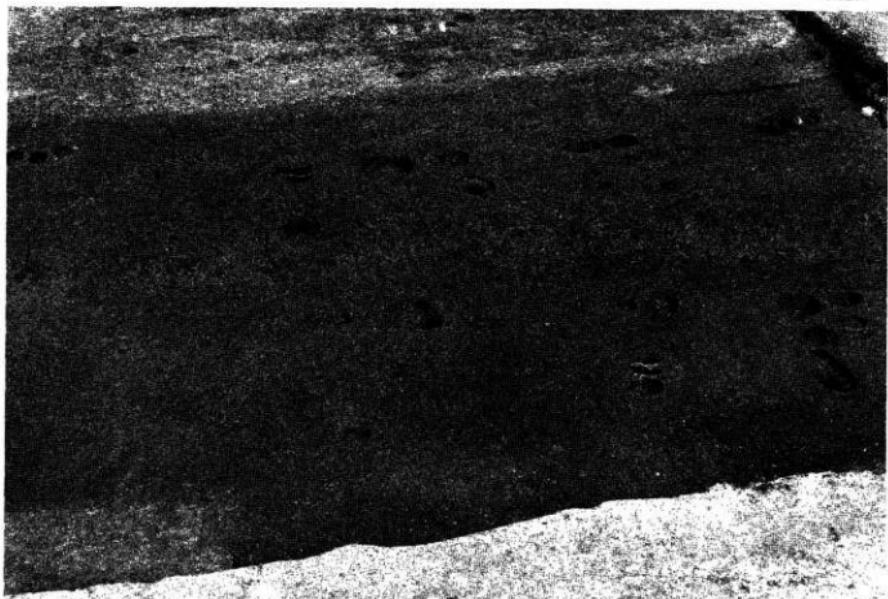
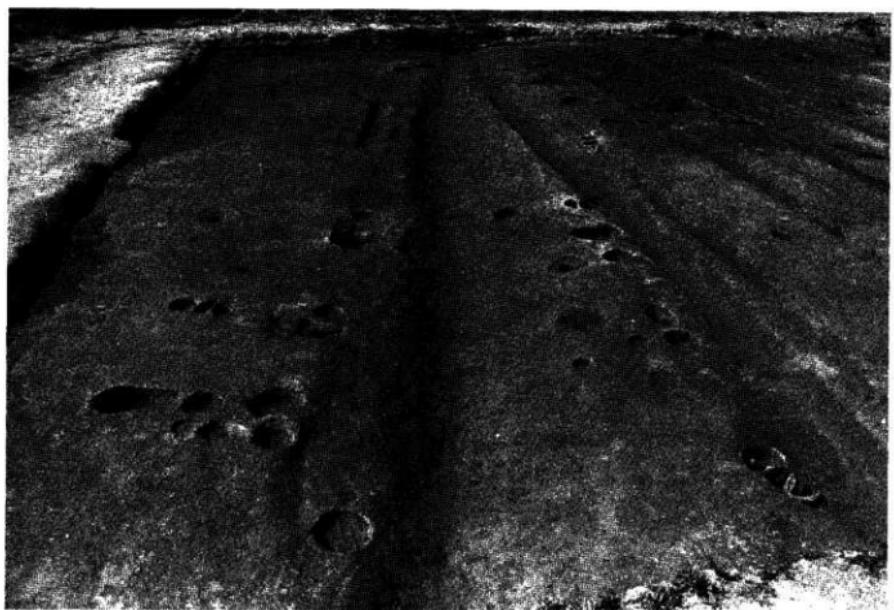
a. 第1号掘立柱建物（西から）

b. 第1号掘立柱建物（南から）

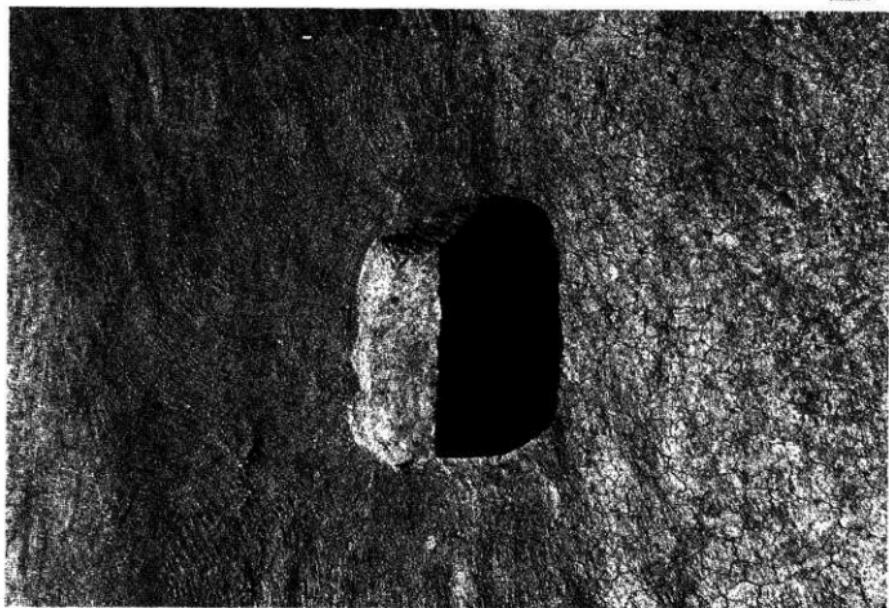
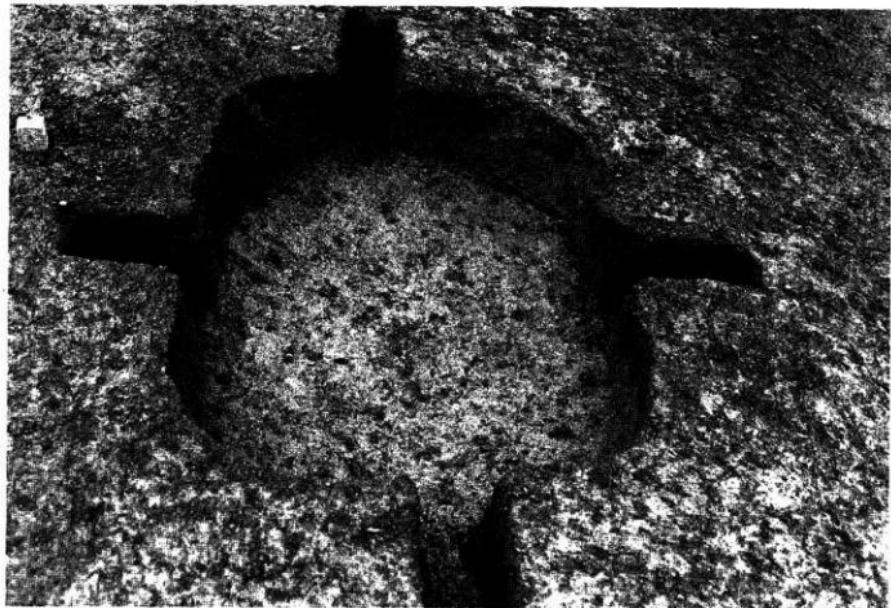
a. 第1号焼土壙（北から）

b. 第1号焼土壙土層（北から）

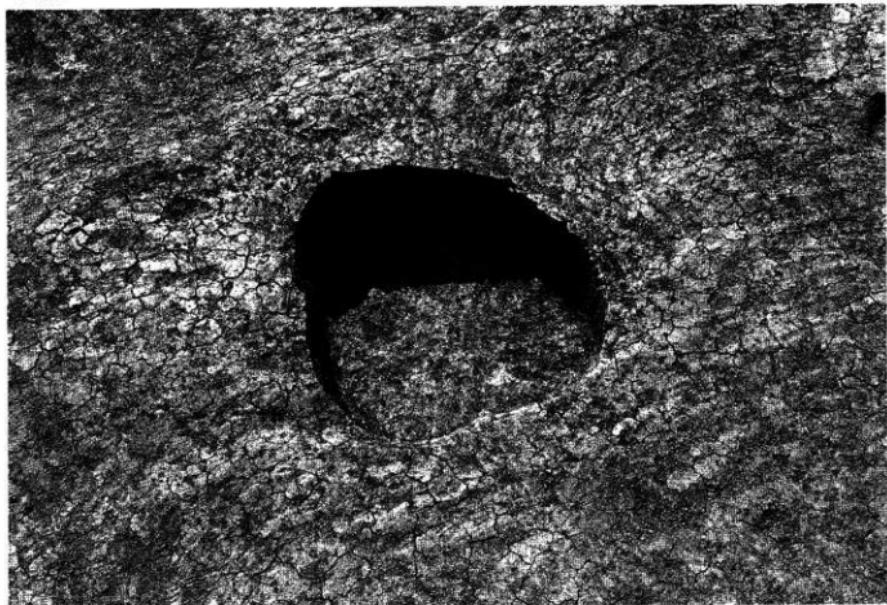
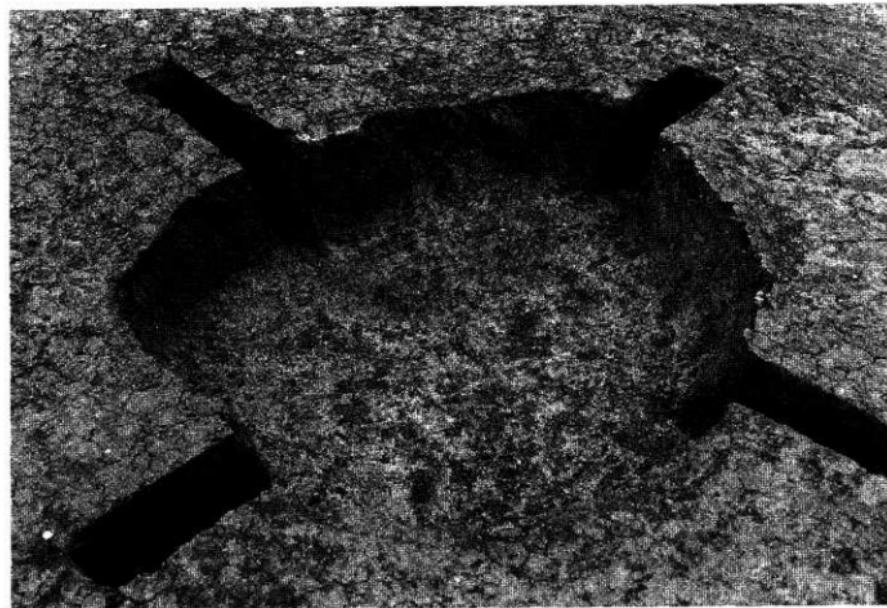
a. 第2号焼土壤（東から）

b. 第2号焼土壤土層（北東から）

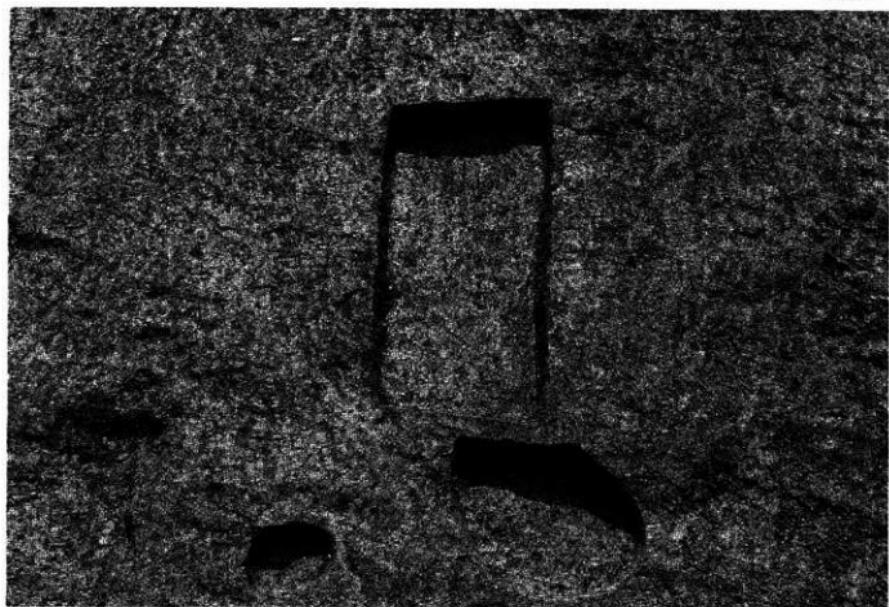
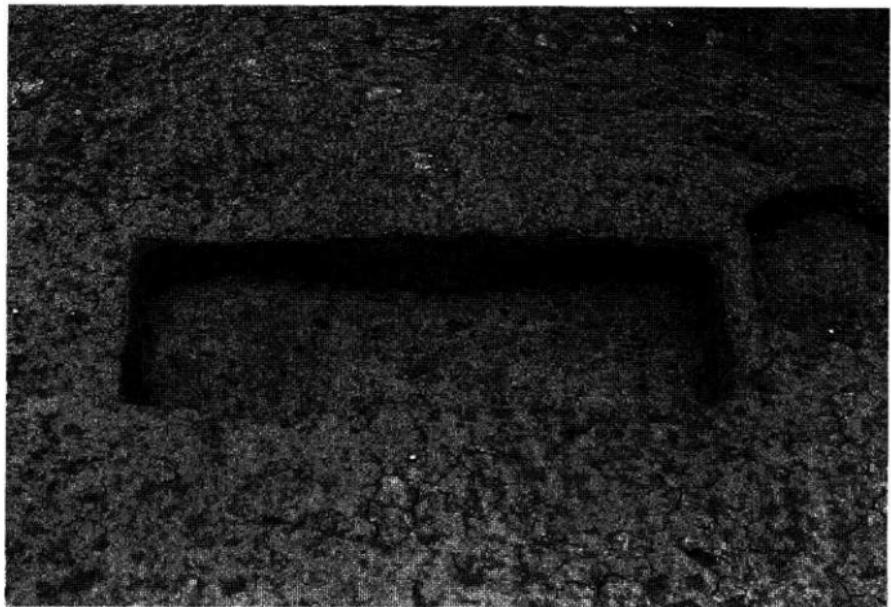
a. 第1号土壤（北東から）

b. 第1号土壤（南東から）

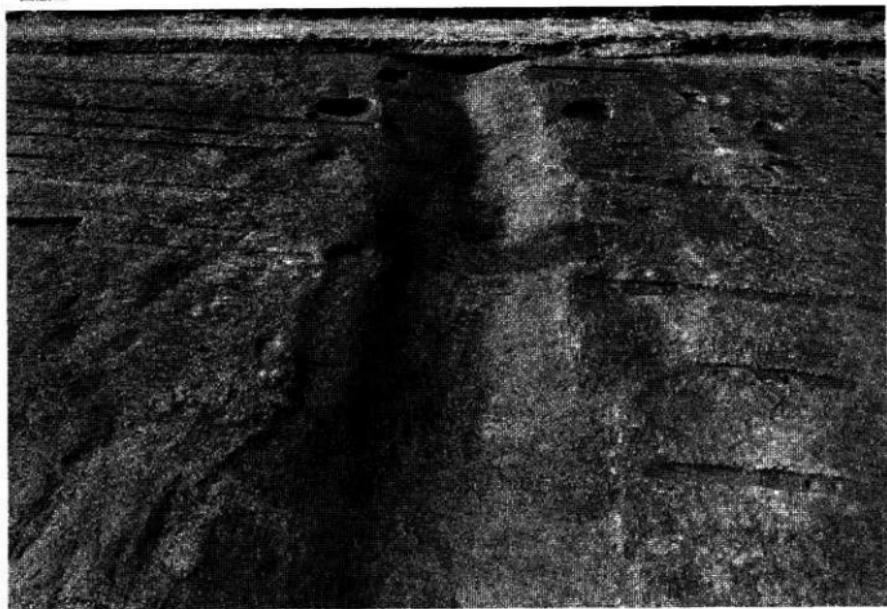
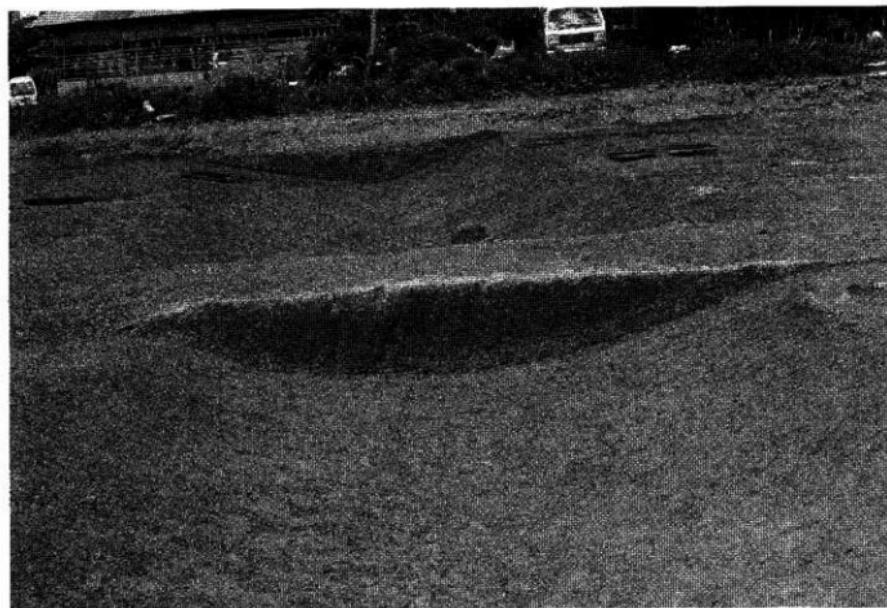
a. 第2号溝（南東から）

b. 第2号溝土層（南東から）
