#### 4. 1848. T次調査報告

遺跡名	武藏国府関連遺跡
グリッド	M100-2次, M90-7次, N81-4次
所在地	東京都府中市日吉町5番地先
現地調査期間	令和2年5月12日～令和2年5月18日
面積	106.5m <sup>2</sup>
検出遺構	水田層(M100-S X77, M90-S X48, N81-S X26)【近世】
調査担当者	野田憲一郎

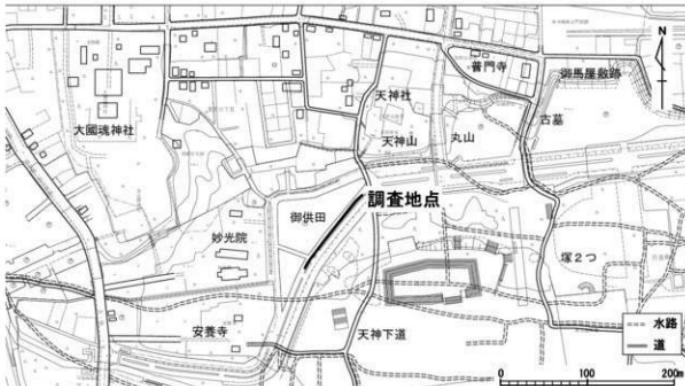
第1848.T-1図 調査区の位置と東京競馬場施工前の照合図

※『東京競馬場御供田府中競馬場平面図』(府中市郷土の森博物館収蔵)に加筆の上、トレースした
