太田市内遺跡 15

— 平成 30 年度調査 —

群馬県太田市教育委員会

第1章 調査に至る経緯	1
第2章 調査の方法および経過	2
第3章 遺跡の位置と歴史的環境	2～5
第4章 調査の成果	6～78
第5章 まとめ	79～80
写真図版	81～105
報告書抄録

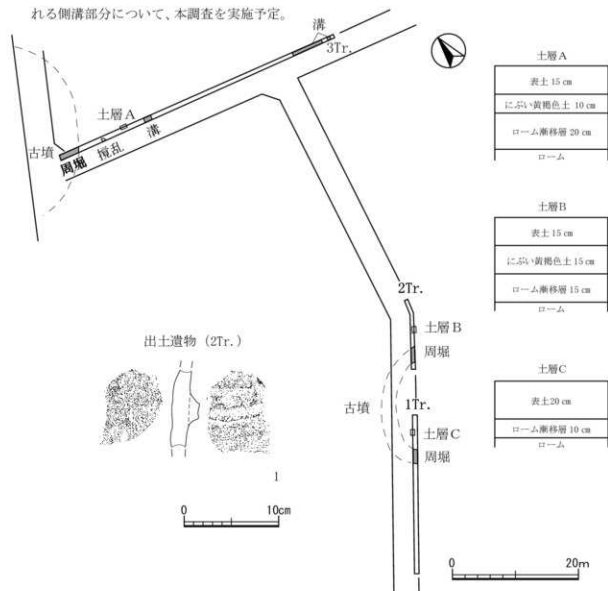
第4図 確認調査平面図・断面図・出土遺物実測図

- ① 所在地 太田市新田赤堀町369-12 他
- ② 調査原因 道路改良工事
- ③ 調査方法 開発予定地にトレンチを3本設定し、ローム層まで掘り下げて遺構・土層確認および写真撮影を行った。
- ④ 調査結果 古墳の周堀2ヶ所、溝3条が確認され、古墳時代の土器片、埴輪片等が出土した。
- ⑤ 取扱い方法 道路の改良工事で遺構を壊される側溝部分について、本調査を実施予定。

番号	種類・器種	残存状況	口径・底径・器高	胎土	焼成	色調	整形状の特徴
1	円筒埴輪	破片	- - -	緻密	良好	にぶい橙	外面横方向にへケ目。内面斜め方向にへケ目。

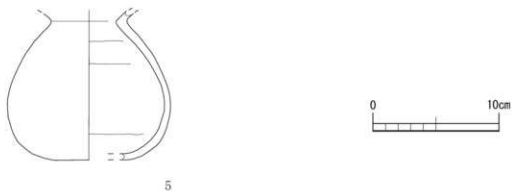
第16図 出土遺物実測図

出土遺物 (2Tr.)

番号	種類・器種	残存状況	口径・底径・器高	胎土	焼成	色調	整形状の特徴
1	土師器・甕	口縁破片	(13.0) × - × -	普通	普通	灰白	口縁部S字型。胴部外面 縦方向にハケ目。
2	土師器・甕	胴部1/4	- × (10.8) × -	やや粗	普通	にぶい橙	胴部3ヶ所に1.3cm位の穿孔。
3	土師器	口縁破片	(28.3) × - × -	普通	普通	褐灰	口縁部内面ヨコナガ、外面ヘラ削り後ナゲ。
4	土師器・甕	1/4	(14.6) × - × -	普通	普通	にぶい黄橙	口縁部外面ヘラ削り。沈澱一帯。胴部外面斜方向にハケ目。胴部外面ヘラナゲ。胴部内面斜方向にハケ目。
5	土師器・小甕	1/5	- × (6.0) × -	やや粗	やや不良	にぶい黄橙	胴部外面ヘラ削り。

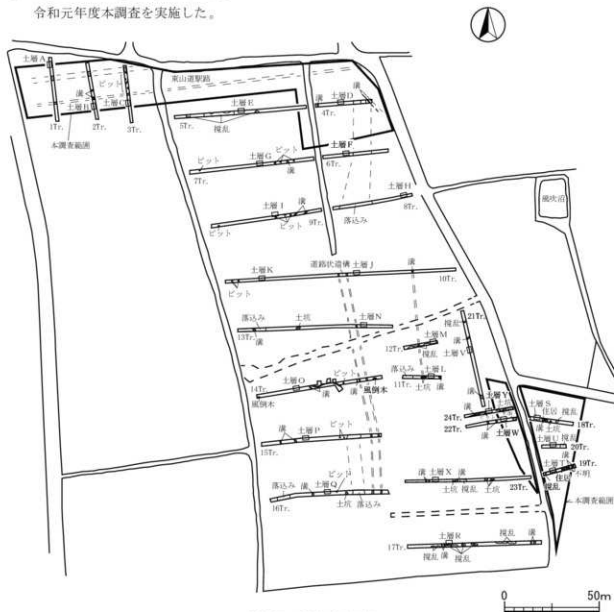
第23図 確認調査平面図

- ① 所在地 太田市新田上中町、溜池町、大根町、大町の各一部
- ② 調査原因 工業団地造成
- ③ 調査方法 建物予定地にトレンチを24本設定し、ローム層を基準に掘り下げて遺構・土層確認及び写真撮影を行った。
- ④ 調査結果 東山道駅路1ヶ所、道路状遺構1ヶ所、住居跡2軒、溝31条、ピット22基、土坑11基が確認され、平安時代の土器片が出土した。
- ⑤ 取扱い方法 遺構が壊される部分について令和元年度本調査を実施した。

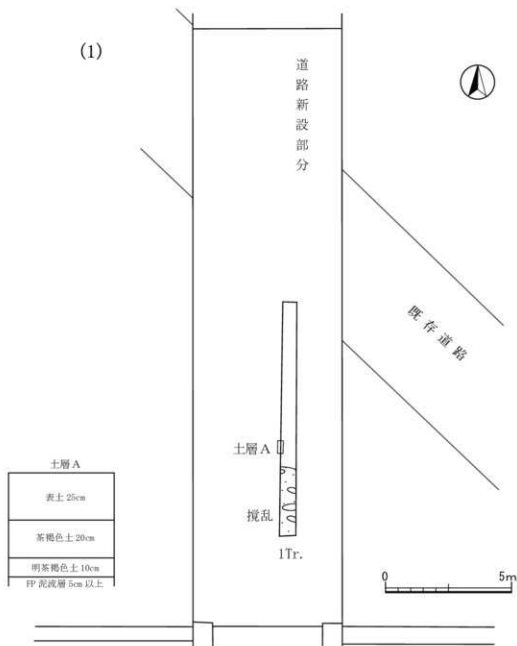
第40図 認調査平面図・断面図

- ① 所在地 太田市岩松町ほか地内
- ② 調査原因 尾島東部土地区画整理事業
- ③ 調査方法 開発予定地にトレンチを2本設定し、F P泥流層を基準に掘り下げて遺構・土層確認および写真撮影を行った。
- ④ 調査結果 (2)で住居跡2軒、溝4条、土坑8基、ビット2基が確認され、中・近世の土器片が出土した。
- ⑤ 取扱い方法 道路新設によって遺構が壊されるため、本調査を実施した。

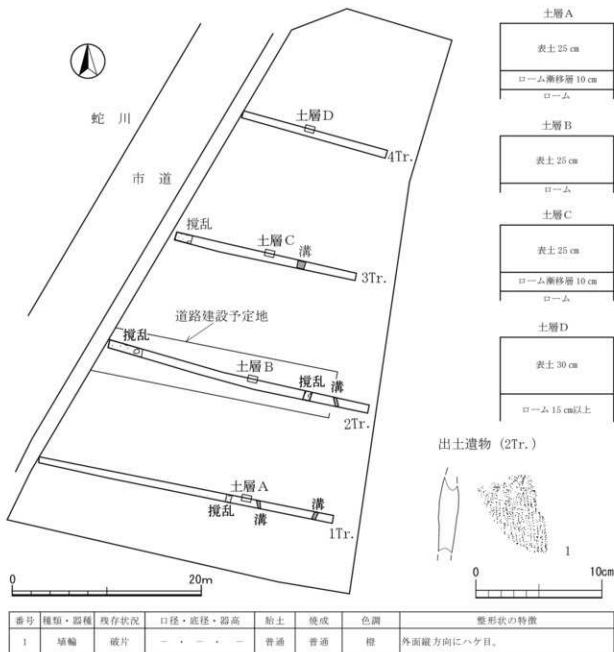
第52図 確認調査平面図・断面図・出土遺物実測図

- ① 所在地 太田市福沢町 288-8、-9、-10、289-17
- ② 調査原因 宅地分譲
- ③ 調査方法 開発予定地にトレンチを4本設定し、ローム層を基準に掘り下げて遺構・土層確認および写真撮影を行った。
- ④ 調査結果 溝4条が確認され、古墳時代の土器片、埴輪片が出土した。
- ⑤ 取扱い方法 近世以降の遺構と推定されるため、本調査の必要はないと判断される。

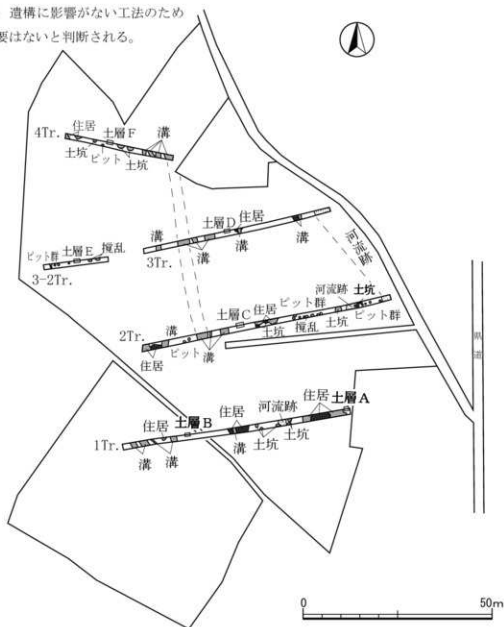
第60図 確認調査平面図

- ① 所在地 太田市矢場町 3059-1、3061-1、3063-1、-2、3065-1、3066、3067、3068、3073-1
- ② 調査原因 太陽光発電施設設置
- ③ 調査方法 開発予定地にトレンチを5本設定し、ローム層を基準に掘り下げて遺構・土層確認および写真撮影を行った。
- ④ 調査結果 住居跡13軒、土坑12基、溝15条以上、ピット19基が確認され、古墳時代の土器片、奈良・平安時代の土器片・瓦片が出土した。
- ⑤ 取扱い方法 遺構に影響がない工法のため本調査の必要はないと判断される。

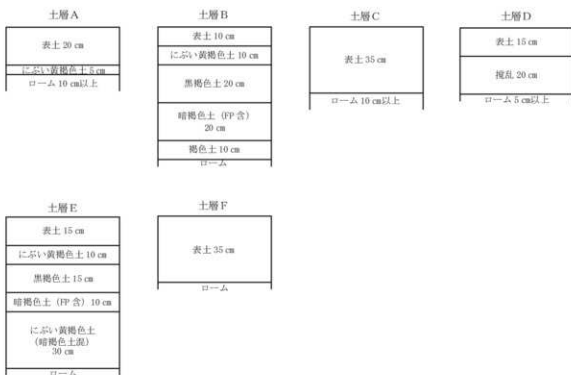
第63図 断面図・出土遺物実測図

番号	種類・器種	残存状況	口径・底径・器高	胎土	焼成	色調	整形状の特徴
1	円筒埴輪	2/3	24.0 × 12.5 × 42.5	普通	普通	橙	外部外面縦方向ハケ目、内部へラ削り。 口縁部内面横方向ハケ目。第2段目透孔。
2	円筒埴輪	2/3	23.6 × - × (47.0)	普通	普通	橙	外部外面斜位ハケ目、内部へラ削り。 口縁部内面横方向ハケ目。上面へラ削り。第2段目透孔。

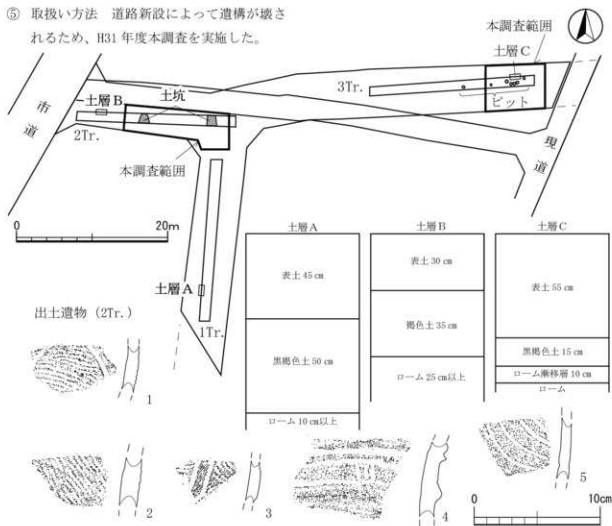
第71図 確認調査平面図・断面図・出土遺物実測図

- ① 所在地 太田市下田島町内
(区画道路 6-214・222 号線)
- ② 調査原因 宝泉南部土地区画整理事業の区画道路築造
- ③ 調査方法 開発予定地にトレンチを 3 本設定し、ローム層を基準に掘り下げて遺構・土層確認および写真撮影を行った。
- ④ 調査結果 土坑 2 基、ピット 7 基が確認され、縄文時代の土器片が出土した。
- ⑤ 取扱い方法 道路新設によって遺構が壊されるため、H31 年度本調査を実施した。

番号	種類・器種	残存状況	口径・底径・器高	胎土	焼成	色調	整形状の特徴
1	縄文土器	破片	-・-・-・-	緻密	良好	にぶい黄橙	加曾利EⅢ式。
2	縄文土器	破片	-・-・-・-	普通	普通	淡黄	外面縄文旋文。
3	縄文土器	破片	-・-・-・-	緻密	良好	にぶい黄橙	称名寺I式。
4	縄文土器	破片	-・-・-・-	普通	普通	明赤褐色	加曾利EⅢ式。
5	縄文土器	破片	-・-・-・-	やや粗	普通	淡黄	称名寺I式。

52西田島遺跡で検出された土坑は、本調査の結果、断面形は、東北地方で多く見られるフラスコ状をしており、中から縄文時代後期の深鉢型土器が出土した。
