令和5年度 市内遺跡発掘調査報告書

甲賀市教育委員会

甲賀市では令和4年度に開発事業などにかかる埋蔵文化財の試掘調査及び分布調査を13件実施した。

22-10次 丸由窯跡

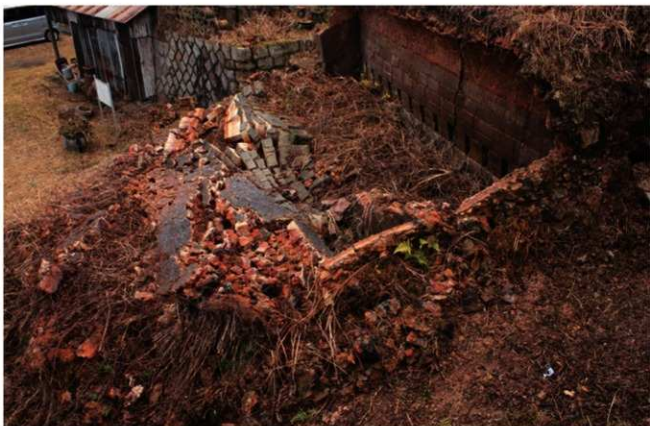
写真 40 : 22-10 次 崩落状況 (西から)

丸由窯跡は、当初11室の焼成室を持つ登窯であったが、昭和40年代に後部4室が取り壊され、令和4年6月下旬頃の大雨によって燃焼室(火袋)と前部3室が崩壊し、現在は4室が残る。今回報告する22-10次は自然崩落に伴う確認調査であり、崩落箇所の発掘調査と窯跡全体の測量を実施した。

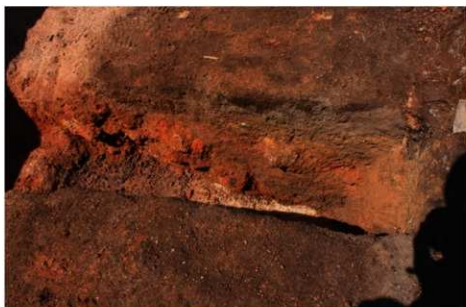
写真 58 : 22-10 次
第 1 トレンチ

第1トレンチでは、傾斜ができるように地山を削り、レンガを前面に設置し、内部には粘土や砂等を入れて2室目の床を構築していることがわかった。なお、出土した陶片はサヤ鉢であるが、年代は近代から現代のものとみられる。

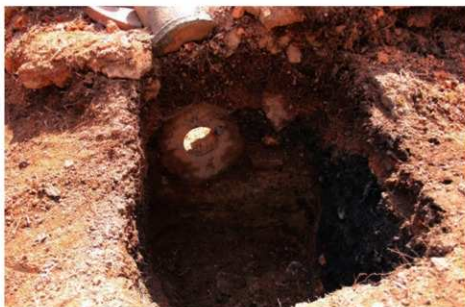
写真 60 : 22-10 次
第 2 トレンチ
(色見穴埋没状況)

第2トレンチでは、現地表面から約40 cm下で、砂利や粘土によって人為的に埋没された色見穴を確認した。埋没した色見穴は2室目、3室目の内部でも、現存する色見穴の下で確認できる。下部の色見穴は完全に埋没しており、色見穴として機能していたのは上部だけである。ある時期に焼成室の天井を高くするために窯が大型し、その際に上部に新たな色見穴が設けられ、下部の色見穴は機能を失い、人為的に埋められたと考えられる。
