第三章 発掘調査

第一節 心翁寺跡における既往の調査

第二節 発掘調査の方法

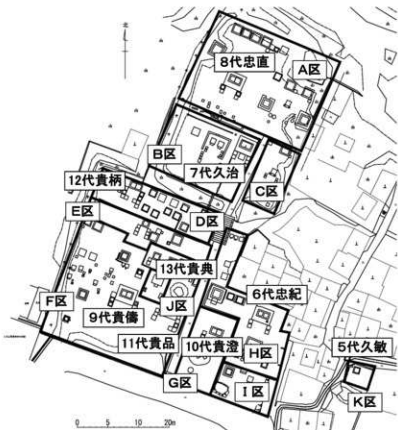
図7 墓所の区画と当主墓の位置

墓所内は大きく分けて、石階段により上段と下段に区画される。さらに、それぞれの区画は当主(垂水島津家当主)墓碑とそれに伴う石造物で構成された空間(以下、墓域という)や墓域のまとまり、さらには墓域間に構築された石壁あるいは配置された石造物により複数の区域に細分できる。これらを勘案し、次のとおり一々の区域を設定した(図7)。なお、A、C区が上段に、D、J区が下段に相当し、K区が五代久敏墓である。

- A区：垂水島津家八代忠直夫婦墓。南側に配置される石造物が境界となりB区・C区と区画される。
- B区：七代久治夫婦墓、一五代貴徳夫婦墓。東側のC区とは下段より続く石階段の延長上に延びるコンクリート舗装路により区画される。

C区：B区とはコンクリート舗装路により区画される。

D区：一二代貫柄夫婦墓。東側に林立する石幢群も対象に含めた。南側に配置される石造物によりE区と区画される。

E区：一二代貫柄後室墓。北側及び南側に配される石造物と、上段へ続く石階段より延びるコンクリート舗装路により区画される。

F区：九代貫柄夫婦墓、一二代貫柄夫婦墓、一二代貫柄後室墓、一三代貫柄夫婦墓。北側に配置される石造物とコンクリート舗装路により区画される。

G区：一〇代貫柄夫婦墓。北側と東側に配置された石造物とコンクリート舗装路により区画される。

H区：十六代忠紀夫婦墓。一四代貫柄夫婦墓。南側に配置された石造物とコンクリート舗装路により区画される。

I区：一四代貫柄夫婦墓。

J区：一六代貫柄納骨堂。

K区：五代久敏墓。

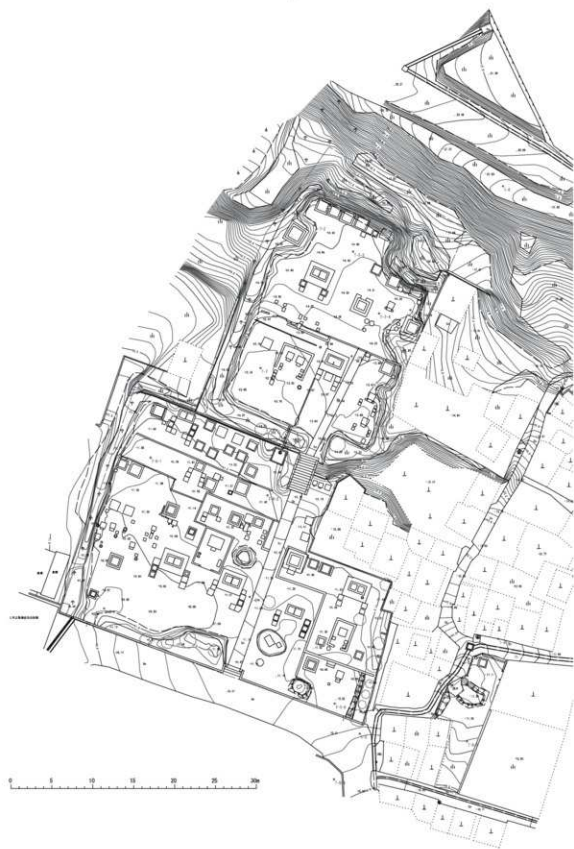
図8 垂水島津家

垂水島津家墓所(以下、墓所)の調査を開始するにあたって、墓所周辺の約三〇〇㎡を対象とし、地形測量図を作成した(図8)。

調査は、多角点C2C212(緯度三二度二分三二秒、経度一三〇度四二分三九秒)、C2K213(緯度三二度二分三二秒、経度一三〇度四二分三六秒)、C2C214(緯度三二度二分三二秒、経度一三〇度四二分三五秒)をもとに、二五の基準点(T1、T11)を作成し、これらを用いて実施した(図8)。
