あかしじょうぶけやしきあと
明石城武家屋敷跡

例 言

1. 本書は山陽電鉄本線連続立体交差事業に伴う発掘調査報告書である。
2. 発掘調査は兵庫県加古川土木事務所の委託により、兵庫県教育委員会が実施した。
3. 発掘調査は昭和61年度～63年度の6次にわたって実施した。
4. それぞれの発掘調査の担当者は本文中に記載した。
5. 本書の執筆分担は目次に示したとおりである。
6. 本書の作成に際し、佐賀県立九州陶磁文化館の大橋康二氏には陶磁器の年代及び産地比定についての御教示をいただいた。また、付表は村上泰樹が作成したものを、大橋氏に校閲していただいた。
7. 京都大学名誉教授の島地謙氏、奈良国立文化財研究所の松井章氏、元興寺文化財研究所の北野信彦氏にはそれぞれ出土品の分析をお願いし、玉稿を戴いた。
8. 本書に示した座標は国土座標（第Ⅴ系）を使用したもので、方位はすべて座標北を、標高は東京湾平均海水準(T.P.)で示している。
9. 本書の編集は、和田早芳子の協力により山下史朗が行った。

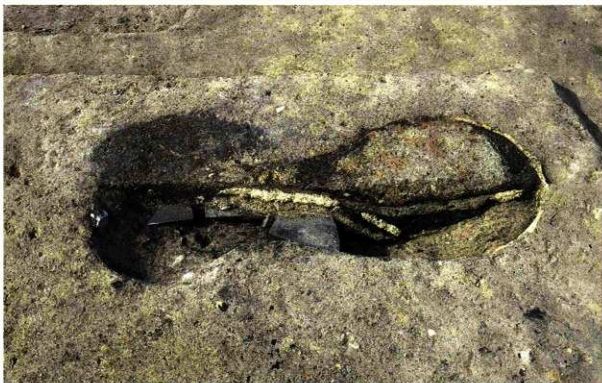
東中ノ町地区 SE3001（井戸）

直径2.5m程の不整形な円形の掘り方を持ち、中央部に底を抜いた桶を重ねて埋め、井筒としている。桶の口径は65cm、底径は55cm、高さは98cmで、12cmほど重ね、5段まで確認できたが、以下は不明である。

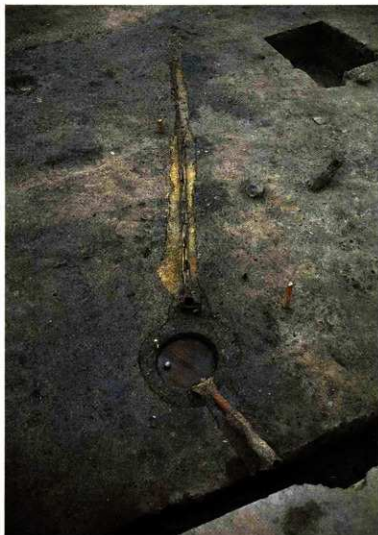
東中ノ町地区 SK2002 (焼土坑)

SK2002 建物跡推定地の南東隅部に位置する焼土坑である。平面形態は隣接する円形土坑をつなげ合わせたような瓢箪形をしている。規模は、長さ115cm、幅は53cm、深さは25cmである。北側の円弧に沿って漆喰塗りの壁が立ち上がる。土坑内には瓦片が数枚、炭と漆喰片で埋められていた。

本来の地面からするとかなり掘り込まれており、通常のかまどとは考えにくい。すぐ脇までわざわざ水道をひいてきているところからすると、いわゆる五右衛門風呂の炊口である可能性が指摘できる。
