令和4年度 浜松市文化財年報

第1部 文化財年報

第2部 埋蔵文化財調査報告

浜松市教育委員会

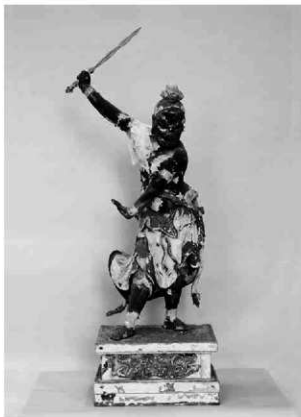
金剛密迹菩薩像 修理前

- (1) 経年の埃の付着
- (2) 各所で漆箔・彩色の浮き上がりや剥落の進行
- (3) 矧ぎ目の釘・錠の腐食、各所で矧ぎ目の緩み
- (4) 台座（礼盤座）の構造が脆弱
- (5) 台座表面の漆箔・彩色の浮き、剥落の進行
- (6) 経年の間の部材脱落（一部別保存）

《金剛密迹菩薩像》右肩および両腕の臂釧・腕釧、両足の足釧が付いていたかと思われる箇所の表面層が帯状に剥落して下地が露出し、尊容を害している。髻飾り正面の元結び紐の両端が欠失している。天衣の取り付け位置が乱れ、背後に翻る天衣が脱落している。また、右垂下天衣が亡失し、左垂下天衣先端の小矧ぎ材が亡失する。

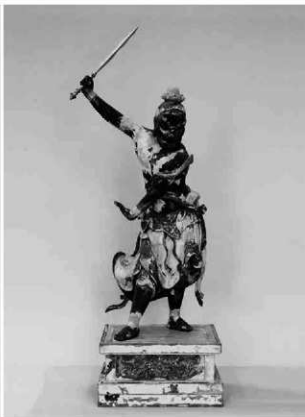
金剛密迹菩薩像 修理後

- (1) 埃を刷毛・筆等で清掃した。虫卵殻はヘラで除去した。
- (2) 漆箔・彩色の浮きは膠・樹脂等で剥落止を行った。

(3) 矧ぎ目の弛む箇所(金剛密迹菩薩の右腕、摩醯首羅菩薩の髻および裾右端)は取り離し後、木部のヤセ等がある場合(摩醯首羅菩薩の裾右端)は薄板で調整し膠あるいは漆で接合した。この際、釘や鍔の腐食箇所は鉄錆を除去し樹脂等で防錆処置、再用不可能な場合は新たな真鍮釘に打ち替えた。なお、再用不可能な鍔は無かった。軀幹部(本軀)の矧ぎ目は点検を行ったところ、取り離しは不要であったため再組立て等の実施はなかった。矧ぎ目が弛むものの布貼りや漆箔が矧ぎ目を渡る箇所(金剛密迹菩薩の右手首・右足衄・背面腰上端)は、それらの保護のため、解体をせず矧ぎ目の隙間に膠あるいは漆を注入して接合を強化し安定させた。また、矧ぎ目が弛む箇所であるものの取り外しの必要がない箇所(摩醯首羅菩薩の左袖下部材)は、矧ぎ目に麦漆を注入し、腐食する鉄釘を新しい真鍮釘に打ち替えた。

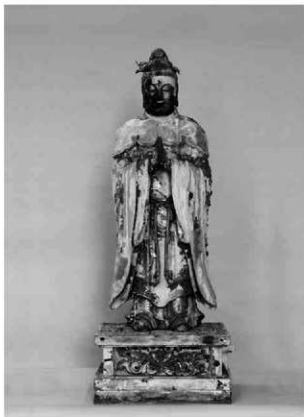
摩醯首羅菩薩像 修理前

《摩醯首羅菩薩像》面相部の表面層の剥落が著しく、尊容を害している。特に額部が著しい。頭飾が亡失し、頭飾を打ち付けていた台が地髪部正面に露出している。鉢部の前後矧ぎの矧ぎ目が緩み、襟部で隙間を生じている。左右真手（合掌手）の両手首の矧ぎ目が緩み、接合が不安定な状態にある。脇手左右各三手すべてが脱落あるいは亡失し、脱落する脇手三本が台座の上に置かれている。台座正面側板に貼り付ける透彫り部の左側の接合が外れている。

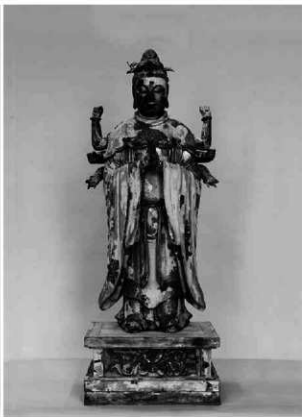
摩醯首羅菩薩像 修理後

(1) 面相部表面層の剥落箇所は、検討会での協議の結果、今回は補彩を行わないこととした。

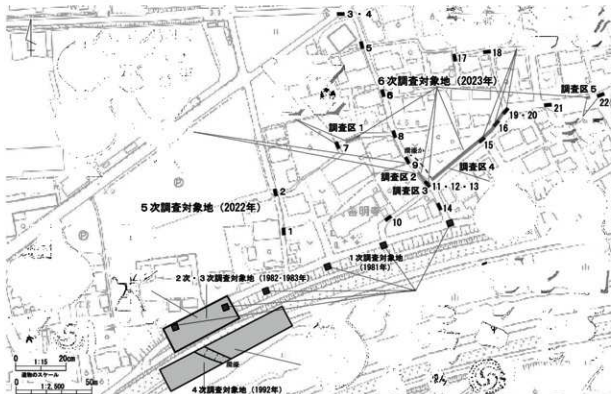
第21図 祝田遺跡の様相

遺構は明確に検出されなかったが、調査坑9及び調査区2において後期後半の土器が多く出土した。遺物の分布は、調査坑9で南北2m以上、調査区2では5m以上の範囲に及んでおり、大型の破片も含まれることから、溝の可能性が考えられる。根拠が乏しいため、調査成果の増加を待つて検討する必要があるが、両調査地を境として対象地の東側では、同時期の遺物量が少なくなる傾向がみられることから、溝は環濠の可能性が考えられ、調査坑9及び調査区2周辺が集落の東端にあたと推測される。なお、4次調査において集落の西端とみられる環濠が確認されており、今回の調査結果を踏まえると、集落域は東西約190mの規模と考えられる。

古代 古墳時代～奈良時代の須恵器をわずかに確認したが、遺構は検出されなかった。これまでの発掘調査においても古代の遺構・遺物の出土例は少なく、今回の発掘調査でも同様の傾向がみられた。祝田遺跡では、遺物の出土状況などから、古墳時代に入ると弥生時代後期に展開した大規模な集落はみられなくなるが、少数ながら遺構・遺物が確認されていることから、古代においても継続して小規模な集落が営まれていたと考えられる。一方、当遺跡から2km程下流に位置する川久保船渡遺跡では、古墳時代の集落跡や奈良時代の祭祀遺構などが確認されており、近隣の森遺跡や堤花遺跡においても同時期の遺物が確認されていることから、当該期の遺跡の中心が下流域に移ったと考えられる。

中世～近世 明確な当該期の遺構は多くないが、調査対象地の東側において中世から近世にかけての溝を2条検出した。今回の発掘調査では、調査対象地の東側ほど中世以降の遺物量が増え、さらに東端では当該期の遺物のみ確認されたことから、中世以降に集落の範囲が東側へ広がったと考えられる。
