# 高松市内遺跡発掘調査概報

— 令和5年度国庫補助事業 —

高松市教育委員会

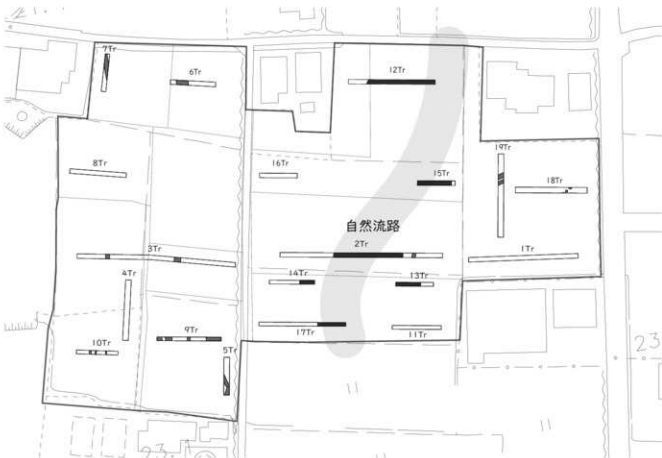
第49図 トレンチ平面図 (1/1,000)

対象地は周知の埋蔵文化財包蔵地「旧南海道跡」に隣接する。調査に当たって19本のトレンチを設定した。当該地の地形を概観すると、南北方向は南から北に向かって緩やかに低くなり、東西方向は調査地中央付近がやや低く、調査地両端がやや高くなる。

当該地の基本層序は、甘土・床土、暗褐色シルト～極粗砂(1層)、黄色細砂～シルト層(2層・地山)である。1層からは須恵器、土師器等が出土しており、古墳時代以降に形成された層である。
