史集 高松

第4号

高松市教育委員会

第1節 松岳山古墳群の調査成果と畿内・讃岐の積石塚

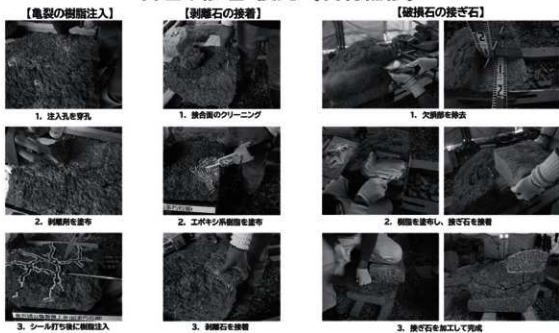
石垣の修理・復元（石材補修）

発掘調査で検出した鼠多門の側壁石垣は、下部数段を除く壁石全体の三分の二ほどが、廃絶時に取り外されていた。石材の多くは持ち出されていたが、一部は埋立時の土留め擁壁に転用するなどして現地に残されていたことから、整備にあたっては、それらの旧材に必要な補修を施し、本来の位置関係を特定して、再利用することとした。石材補修は打音検査で損傷程度を確認した上で、表層亀裂への樹脂注入、剥離石片の接

着、破損石の接ぎ石を行った。その上で三次元計測データをもとに石材の1/10の精密模型を出力し、石材カールテの調査所見とあわせて原位置特定に取り組んだ。その結果、石材総数598点のうち、遺構残存が132、旧材再利用が131、うち原位置復旧が25、新補材が335点となった。

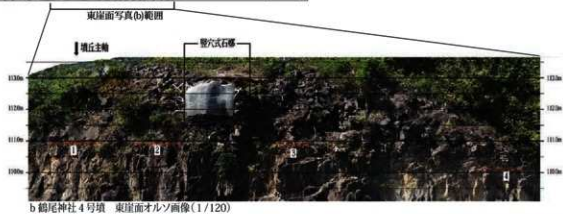
第1図 鶴尾神社4号墳丘平面図および崖面写真

墳丘上の崖面位置をまず確認しておく。第1図aは破壊前の1972年作成平板測量図と2023年作成のレーザー測量図(高上2023)を重ねた。厳密な照合は難しいのだが、過去の空中撮影写真測量図(高松市1983)を介し、竪穴式石槨と前方部前端石列の位置などを合わせ作成したので大過ないであろう¹⁾。

墳丘を破壊した崖面は直線的に南北に延びる。北東側くびれ部付近より、墳丘主軸に対し約60度で後円部丘を斜めに横切る。竪穴式石槨東壁のわずかに外側を通過し、後円部の南西裾近くで向きを転じ、南南西方向に続く。後円部丘南東側の約2/5が失われている。第1図bは崖面オルソ画像から後円部墳丘に関係するおよそ16.5m分を抜き出して作成した。図中1~4の拡大写真は第1図c~fに示している。

オルソ画像1~4地点の朱線は墳丘直下の岩盤面位置を表す。写真c~fの朱線も同じである。1地点は概ね尾根線と合致する墳丘主軸にあたる。2地点は竪穴式石槨のやや南側である。3地点は墳丘主軸(≒尾根線)から直交方向に約5m北東に外れた地点である。以上1~3地点の岩盤面標高は111.0m前後でほとんど差はない。墳丘主軸(≒尾根線)からさらに8mほど北東に離れた4地点は墳丘石積みの末端で後円部北東側の墳裾に相当する位置と推定できる。この地点の岩盤面標高は110.1m前後と1m近く低くなる。

過去の測量から後円部丘の最高所(竪穴式石槨周辺)標高は114m前後と判明している。したがって墳丘中心に近い1・2地点では墳丘積石厚はおよそ3mに達すると見積もられる。鶴尾神社4号墳の立体的に構成された後円部丘が石積みを以て形作られていることがあらためて確認できる。第1図a墳丘図などからも鶴尾神社4号墳がかなり痩せた尾根に立地することは容易に理解できる。にもかかわらず崖面の1・2地点と3地点の岩盤面標高に差がないことは興味深い。岩盤面の観察と合わせ、後円部丘の構築に先立つ墳丘基盤の入念な整形が推測できる。墳裾にあたる4地点では岩盤面の標高が1mほど低いが、この地勢ではさすがに後円部全体を均すことは無理だったのであろう。そうであっても尾根線付近高所の一定範囲において邪魔な岩盤の隆起や凹凸を取り除き、構築面の平坦化を図っていることは間違いない。尾根線と3地点の距離から少なくとも幅10m程度の範囲では岩盤をほぼ水平に均したものと推測する。

墳裾想定位置（4地点）の状況についてもう少し述べる（第1図f）。ここでは板石材片多数が散乱する。こうした板石材は墳丘本体の構築に用いるものではない。4地点に散乱する板石材の大部分は小さく割れ砕け、またそれらから規則的な配列の形跡を読み取ることはできない。なんらかの配石構造が崩壊し、その用材が二次的に散乱したものであろう。墳裾想定地点におけるこのような痕跡から、稲荷山北端古墳や稲荷山姫塚古墳（高松市2018）などで観察された板石積み段がただちに想起できる。なお4地点より散漫でやや低い位置だが、南崖側にも板石材の散布地点が認められる（第1図aの＊、写真g）。これらから鶴尾神社4号墳の後円部裾にも上記古墳に類似した配石構造が想定できるだろう。

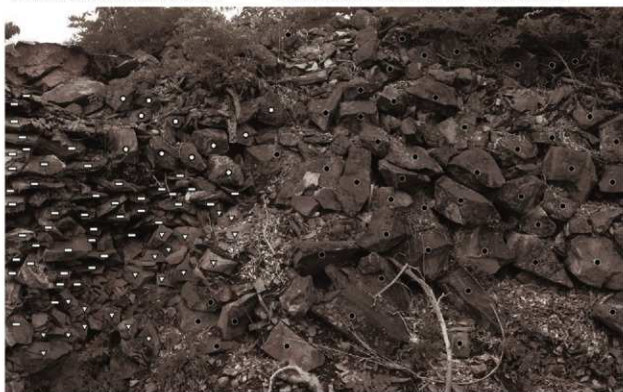
第3図 鶴尾神社4号墳竪穴式石櫛裏面(東崖面)の石積み状態

(●) が石櫛構築に先立って積み上げられたことは疑いが無い。石櫛を構成する板石材など(□▽)は填丘材の下位に広がることはない。填丘を築くにあたって、竪穴式石櫛を組み上げる余地を残すようにまず大形塊石を積み上げている。そうして、岩盤面が底面となるような摺鉢状の凹地が形作られ、その部分に石櫛を組み上げる。もっとも石櫛構築のタイミングが積石厚3mに達する高い填丘完成の後か、その途上となるのか崖面観察からは判断できない。将来、積石墳墓を精査する機会には注意しておきたい点だ。

f 石櫛表込め材と填丘材 (石材種別注記 ●大形塊石 ▽小形割石 ○中形塊石 □板石材)

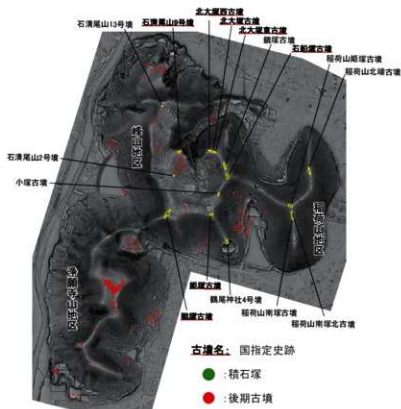
第1図 写真合成業務の対象とした積石塚

①は鶴尾神社4号墳を除く峰山地区の国史跡の積石塚9基を入念に踏査し、積石段が露出した箇所を特定し、写真を撮影する対象範囲を定めるといった作業である。この段階で、当該業務の対象とする積石塚を先述の7基に決定した。次に②の作業は写真を撮影するための具体的な作業となるが、この工程の目的は単にきれいな状態で写真を撮影するというだけではない。例えば、多数の落葉が映り込むことで隣り合う石材との重なり方などの情報が失われてしまう場合もあるため、特に落葉と草の除去を入念に実施した。③の作業は、写真合成時に写真を正確に合成するための基準となる座標値を記録するものであり、この作業によって写真合成後に撮影した箇所の正確な位置情報を特定できるという利点もある。墳丘のどの部位を撮影したのか記録しておくことで、作成した合成写真を既存の地形図に貼り付けることも可能となる。標識は積石段に直接貼り付け、写真の1アングルにつき3つの標識が写り込むような間隔、具体的には高さや横幅のいずれもが30～50cm程度の間隔となるように標識を配置した。④の作業は、デジタルカメラを用いて撮影した。設置した標識が写り込むように、また撮影漏れがないように重複する部分を作って写真を撮影した。撮影漏れが生じた場合はその部分の情報が空白になってしまうため、できる限り多くの写真を多様な角度から撮影することに留意した。また、なるべく逆光の時間帯を避けることや曇りの状態で撮影することも、石材ばかりが撮影対象となる積石塚においては重要である。なぜならば、陰影によるコントラストがつくことで積石段の輪郭等が不明瞭となるからである。⑤の作業は、令和元年度に実施した史跡地境界杭の設置業務において測量してあった史跡及び土地境界杭の国土地理院(世界測地系)を基準として、設置した標識を測量した。また、標識の水準の計測も実施したが、これは各積石塚の墳丘上に存在する土地の境界杭などを仮の基準高0mとして計測した。写真撮影後に標識の計測を行ったのは、きれいな状態で写真撮影することを優先したためで、写真撮影後は速やかに標識の測量を行うようにした。

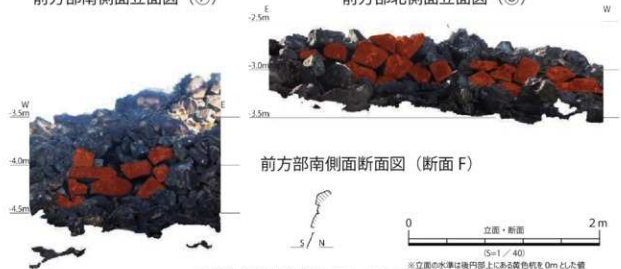
第5図 姫塚古墳前方部 平面・立面・断面図

姫塚古墳 後円部を東、前方部を西に配した前方後円墳である。後円部は全体的に積石段が連続して露出している。前方部は北側面の1箇所、南側面はくびれ部に近い箇所と前端部付近の2箇所、前端部で2箇所、以上の地点で露出した積石段を確認した(第5図)。特に後円部の積石段の遺存状態が良好で、見かけ上、3段分の積石段を確認した。

まず前方部について、高さの残る積石段として北側面(第5図⑧)、それと南側面の前端部との交点付近(第5図⑦)の2箇所が挙げられる。北側面の積石段は約3.1mの範囲で遺存しており、塊石を3石程度積
