# 小川城址

国道291号道路改良事業区内  
埋蔵文化財調査報告書

財團法人 群馬県埋蔵文化財調査事業団

1. 本書は国道291号線道路改良工事に伴い発掘調査された群馬県利根郡月夜野町大字月夜野1132番地に所在する「小川城址」の発掘調査報告書である。
2. 本発掘調査は群馬県（土木部道路建設課）の委託を受けて財団法人群馬県埋蔵文化財調査事業団が下記により実施した。
  - (1) 調査期間 昭和55年5月26日～昭和56年3月31日
  - (2) 調査担当 調査研究員 中東耕志（現在 群馬県立歴史博物館学芸員）  
同上 相京建史
3. 本発掘調査の整理作業は財団法人群馬県埋蔵文化財調査事業団が昭和59年度・60年度事業として、下記により実施した。
  - (1) 整理期間 昭和59年4月1日～昭和60年6月5日
  - (2) 整理担当・編集は相京が行なった。
  - (3) 図面整理と遺物整理 福島恵理子 石井弘子 中山悦子 大川明子 茂木順子  
鈴木紀子 霜田恵子 須田まさゑ 萩原弘子（敬称省略）
  - (4) 石材鑑定 田中宏之（群馬県立歴史博物館専門員）  
(敬称省略) 飯島静雄（群馬県地質学協会員）
  - (5) 木材鑑定 鈴木三男（金沢大学助教授・農学博士） 能城修一（東京大学大学院）  
(敬称省略)
4. 本調査報告書の執筆は下記の者があたった。

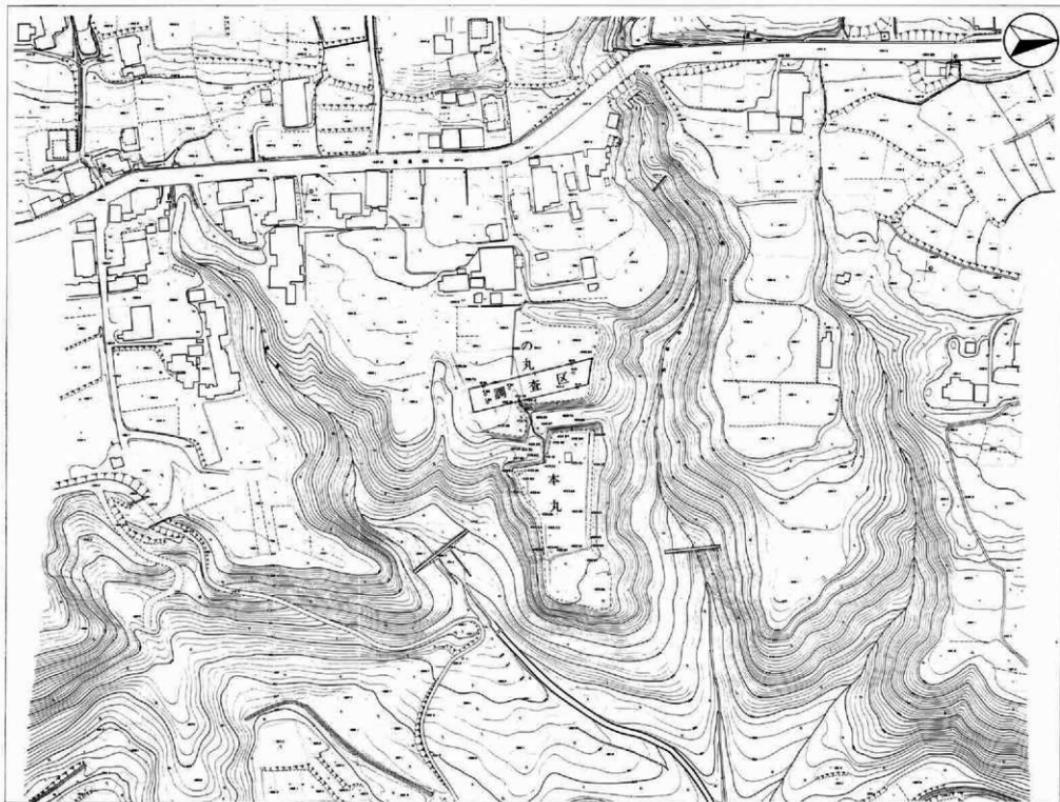
Fig. 2 小川城址地形図

小川城址は、利根川の右岸で古城沢と八幡沢の深い谷によって三面をまもり、西に二の丸、外曲輪推定地があり、出入口になっていたものと考えられている。舌状台地の利用方法として、本丸と二の丸の境を鍵の手状に深く空堀をつくり、土橋をもって本丸と二の丸とつなげている様相が残っている。本丸は東西約80m、南北約35mである。北側には低い土居が残り、南西部に橹台址が残る。本丸の先端部には1段低く方30mのさき曲輪の地が推定されている。今回の調査対象地である二の丸は、本丸の西および、西南をかこみ、西面中央に虎口が開く。この丸堀は鍵の手になつており、一部西辺の北部分は堀がみられる。二の丸の規模は東西約35m、南北約70mを測る。本丸と二の丸間の堀は、幅約10m、二の丸の西、外曲輪の推定地との間の堀の幅は約12mを測る(Fig. 2)。

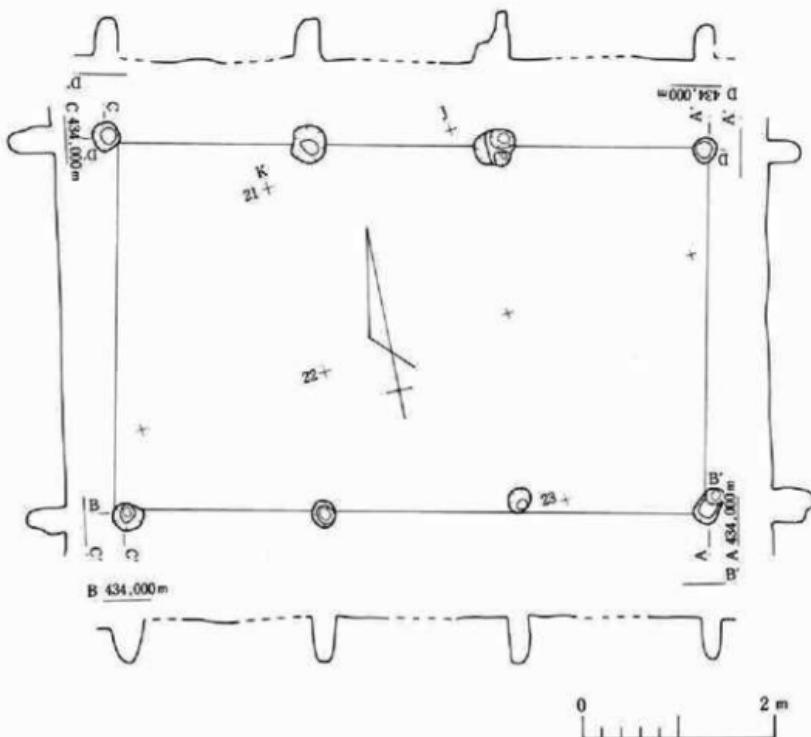
Fig. 5. 1号掘立建物址実測図

1号掘立址はJ・K-22区を中心に広がりをもつ。方位はN-13°-Eである。柱間3×1間、梁行柱間は約1間幅、桁行柱は約2間幅である。柱穴は円形で深さは35~40cmである。

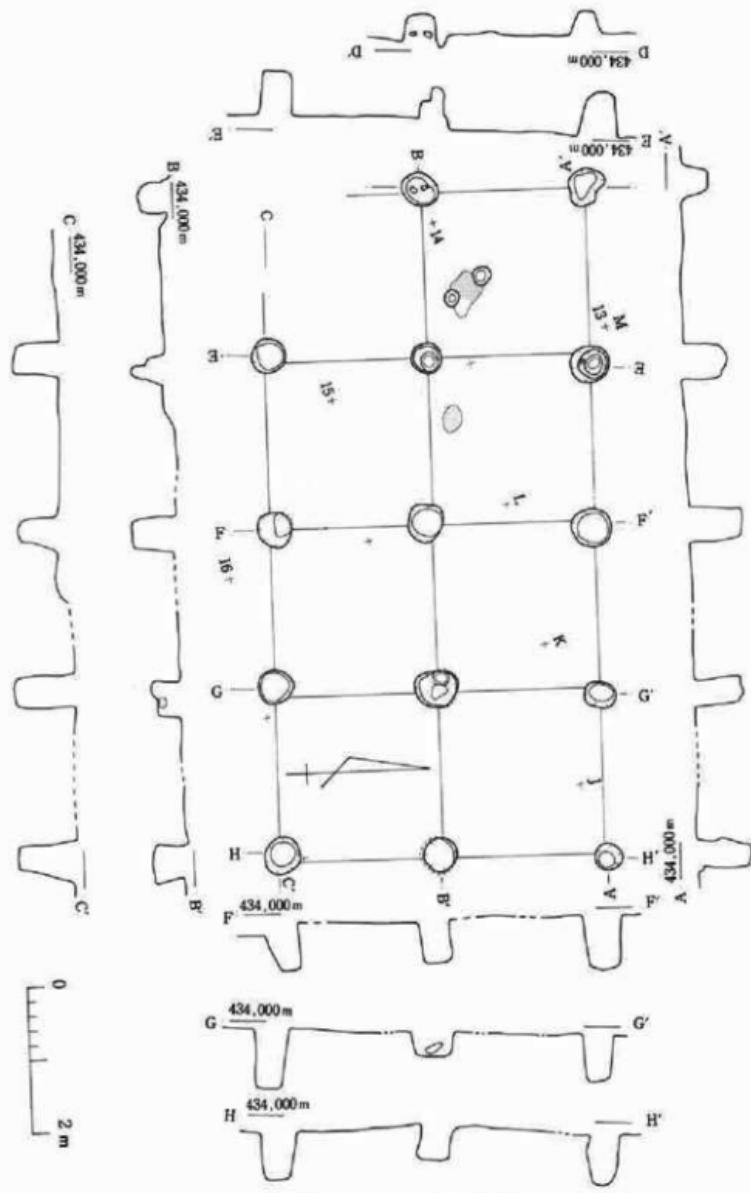
Fig. 6. 2号掘立建物址実測図

2号掘立址はL-14・15区を中心に広がりをもつ。方位はN-0°-Eである。柱間4×2間、柱間は約1間幅をもつ総柱の建物址である。柱穴は円形で深さ30~80cmであり、柱穴の底部に自然石を置いたものや、石をつめたもの等がある。南西端部は敷地外のため未調査。

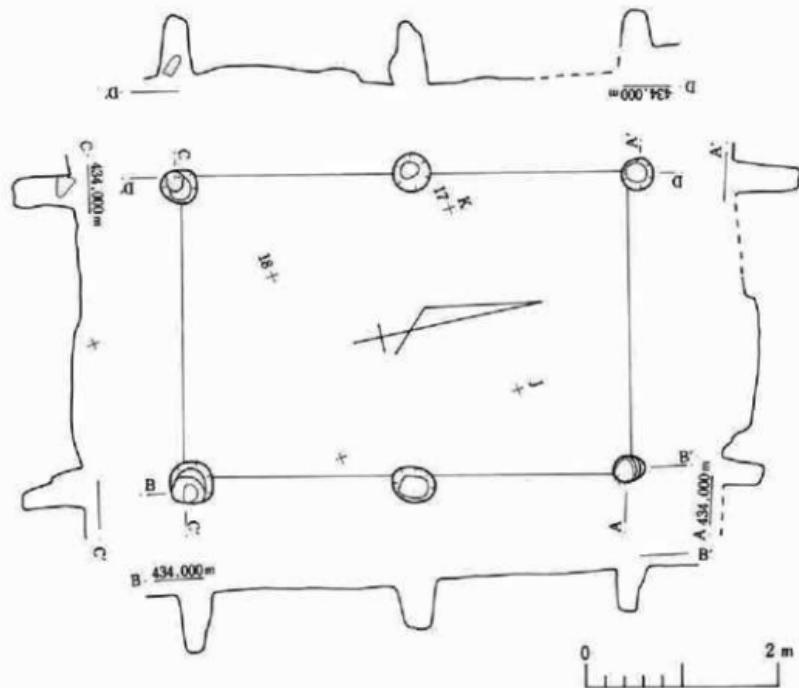
Fig. 7 3号掘立建物址実測図

3号掘立址はJ・K-17区を中心に広がりをもつ。方位はN-12°-Eである。柱間2×1間、梁行柱間は約1間幅、桁行柱間は約1間半幅である。柱穴は円形で深さ40~65cmである。

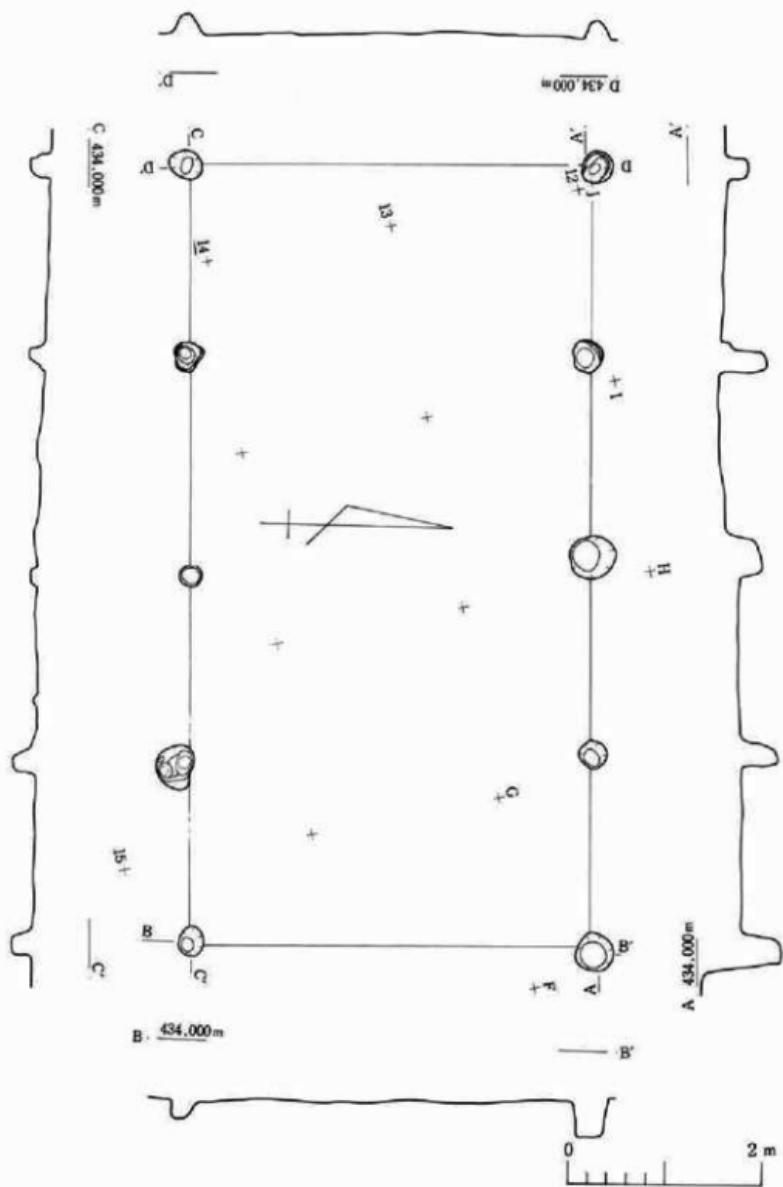
Fig. 8、4号獨立建物址實測圖

4号掘立址はH・I-13区を中心に広がりをもつ。方位はN-2°-Wである。柱間4×1間、梁行柱間は約1間幅、桁行柱間は約2間1尺の幅をもつ。柱穴は円形で深さ10~40cmである。

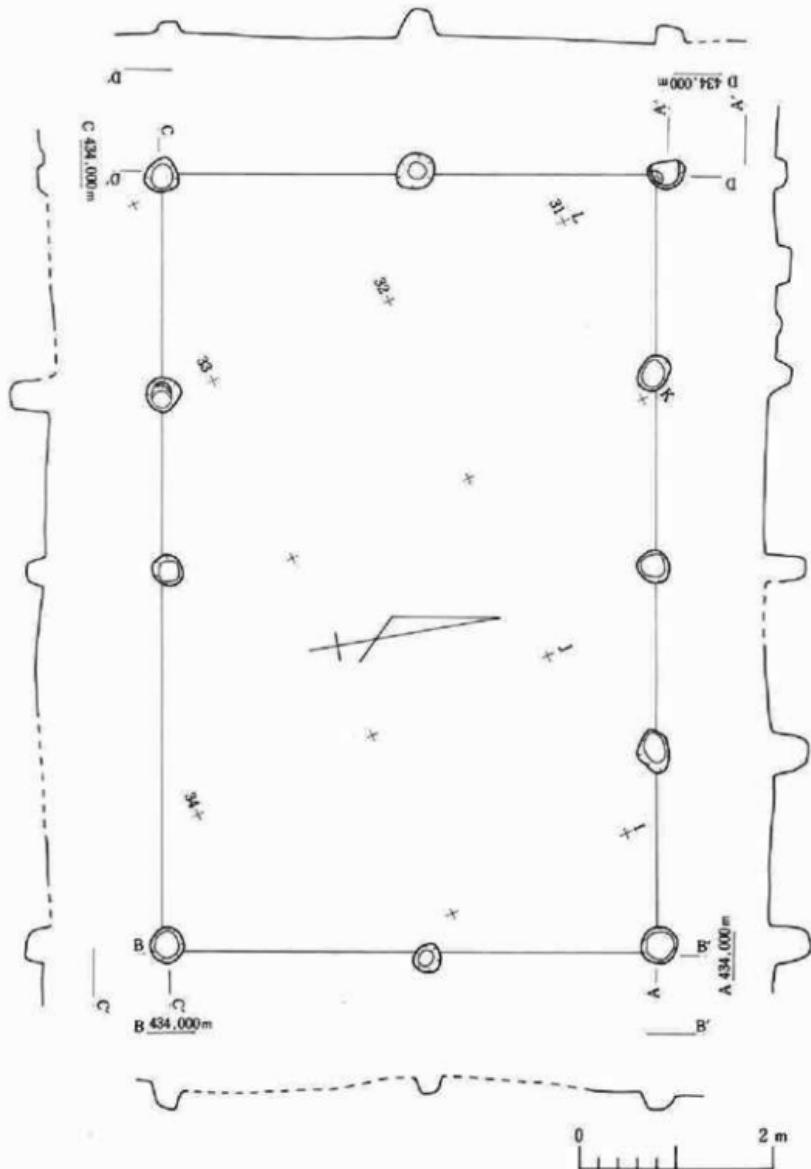
Fig. 10. 6号掘立建物址実測図

6号掘立址はK-32・33区を中心に広がりをもつ。方位はN-8°-Eである。柱間4×2間、柱間は1間幅をもつ。柱穴は円形で深さ20~40cmである。

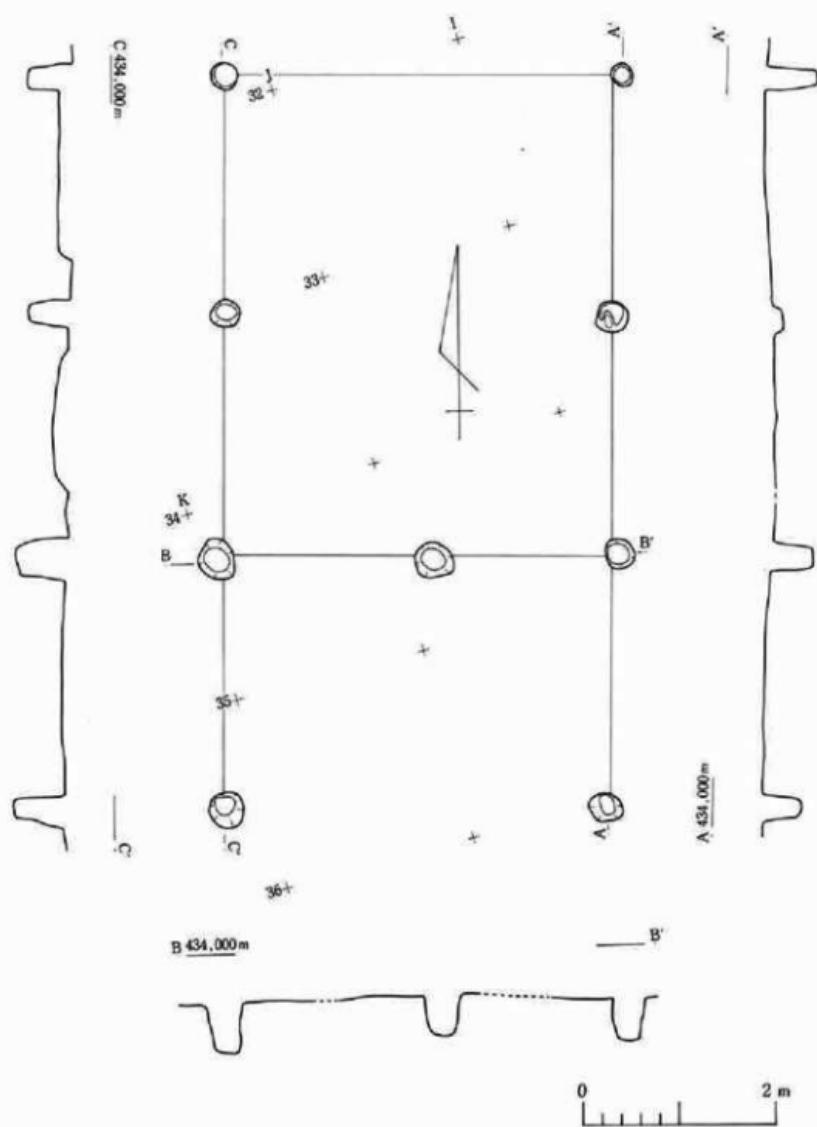
Fig. 11. 7号掘立建物址实测图

7号掘立建物址はJ-34区を中心に広がりをもつ。方位はN-1'-Eである。柱間4×1間、梁行柱間は約1間幅、桁行柱間は1間および1間半幅をもつ。柱穴は円形で深さ10~50cmである。

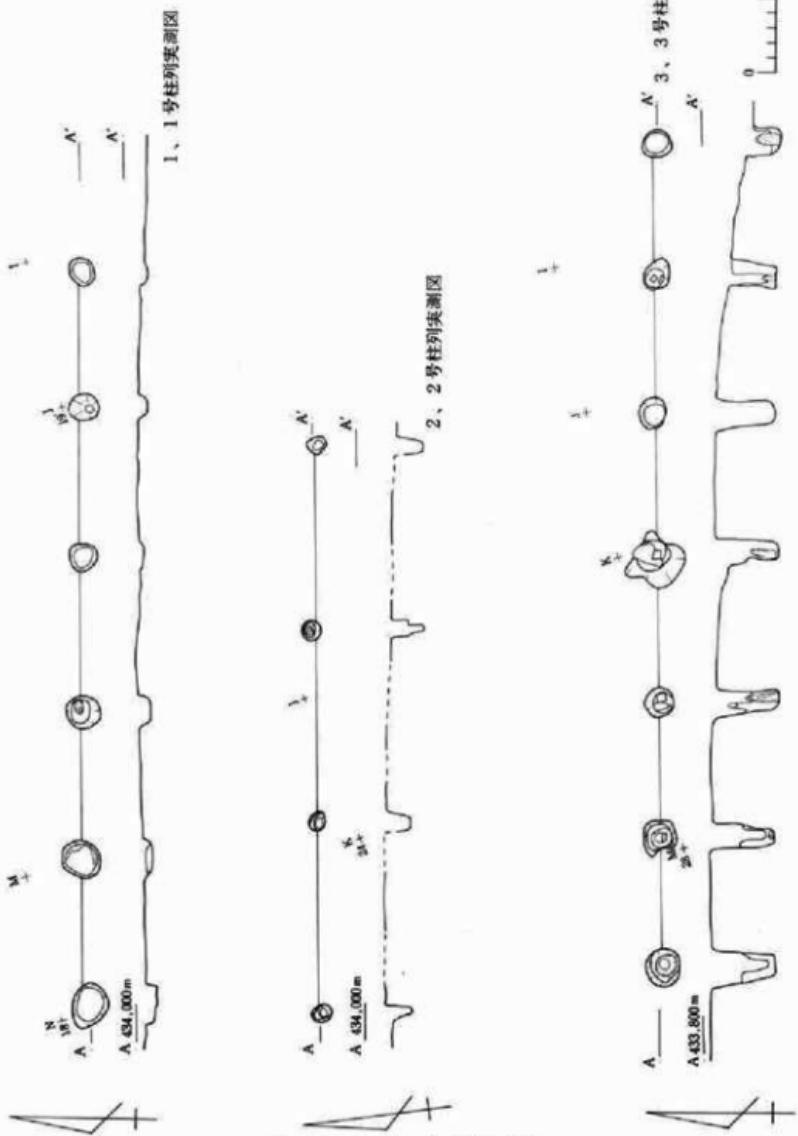
Fig. 12 1 · 2 · 3号柱列実測図

1号柱列はJ-19ポイントから、N-18ポイントを結ぶ線上にほぼ平行する。柱間は1.5m間隔で5間、6本の円形プランをもち、深さ約10cmの柱穴である。柱穴底部に礫を敷いてあるものもある。方位はN-90'-Eである。

2号柱列はH-25ポイントからM-23ポイントを結ぶ線上に位置する。柱間は約2.3m間隔で3間、4本の円形プランをもち、深さ約30cmの柱穴である。方位はN-86'-Eである。

3号柱列はH-29西1mとN-28ポイント付近を結ぶ。柱間は約1.5m間隔で6間、7本の円形プランをもち、深さ約80~90cmの柱穴である。隣接する道路配石遺構にほぼ平行しており、東側

に低く傾斜しながら本丸へ続く土橋へと向う。柱列の方位はN-89°-Eである。柱穴内からは柱材が検出された。7本の柱穴のうち5本の柱穴内より柱材が検出できた。このうち原形を辛うじて残す3本の柱材はすべて櫛である。

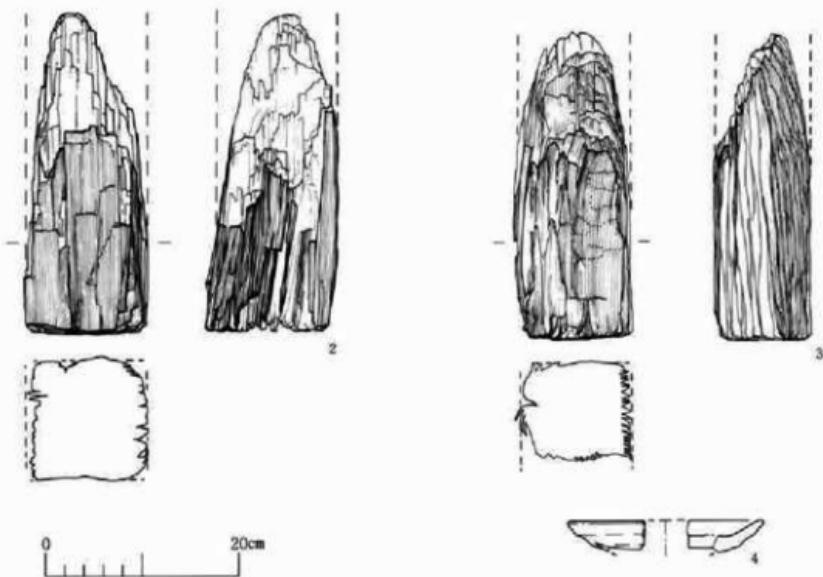
Fig. 13 3号柱列出土遺物実測図

柱材の基部の木口は約12cmの方形を呈している。柱の面は手斧によると思われる整形痕がみられる。1は3号柱列P 3、2はP 4、3はP 7からの出土である。当地はローム層下位に青白色粘土層の堆積があり、柱穴はこの土層を切り込んでいるため、水分を多く含んでいたために柱材が残ったと考えられる。

定口径10.8cm、口縁部に向い内溝しながら立ち上がる。内外面とも灰釉がみられ、貫入が入る。焼成は良好である。胎土は所謂艾土であり、酸化鉄がみられる。5号土塙出土の小皿と胎土、焼成、形状が類似する。

5号土塹出土 (Fig. 26-1, PL. 23-5) と3号柱列出土 (Fig. 13-4, PL. 22-2) は美濃

産の小皿と推定される。時期は大窯III～IV期にかけて比定できるものと考える。また道路址から出土した天目茶碗（Fig. 17-5, PL. 22-14）は高台部分の破片であるが高台内から壘付にかけて緩かに移行していくことや、高台脇の特色から大窯IV期に比定できよう。舶載品としては道路址H-28区出土の赤絵の深鉢（Fig. 17-4, PL. 22-4）がある。J-22区出土青磁稜花皿（Fig. 41-5, PL. 25-1）は明代のものと考えられる。

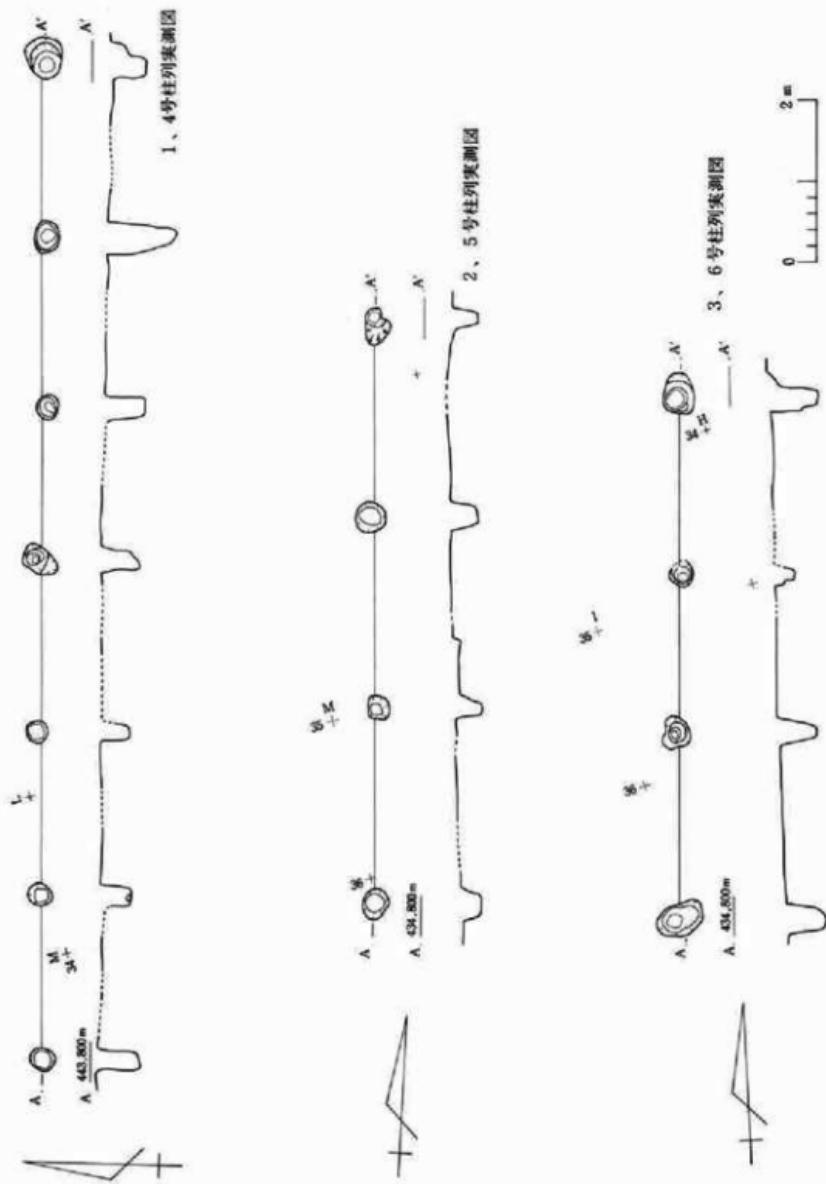
Fig. 14 4 · 5 · 6号柱列实测图

4号柱列はH-32ポイント東南東約1mから、N-30ポイント北東約0.5mを結ぶ。柱間は約1.75mであり、6間、7本の円形プランをもち、深さ約40~60cmの柱穴である。柱穴の底部には小砾が置かれているものもある。北側に道路配石遺構掘り方部分が平行する。方位N-89°-Eである。

5号柱列はL-33ポイント北西約0.5mとM-36ポイント南約0.7mを結び、南北方向への広がりをもつ。柱間は約2mの間隔で3間、4本の円形プランをもち、深さ約20~35cmの柱穴である。方位はN-2°-Wである。

6号柱列はH-34ポイント北西約0.5mとI-37ポイントを結び、南北方向への広がりをもつ。柱間は1.8mから2m間隔で3間、4本の円形プランをもち、深さ約30~60cmの柱穴である。方位はN-4°-Eである。

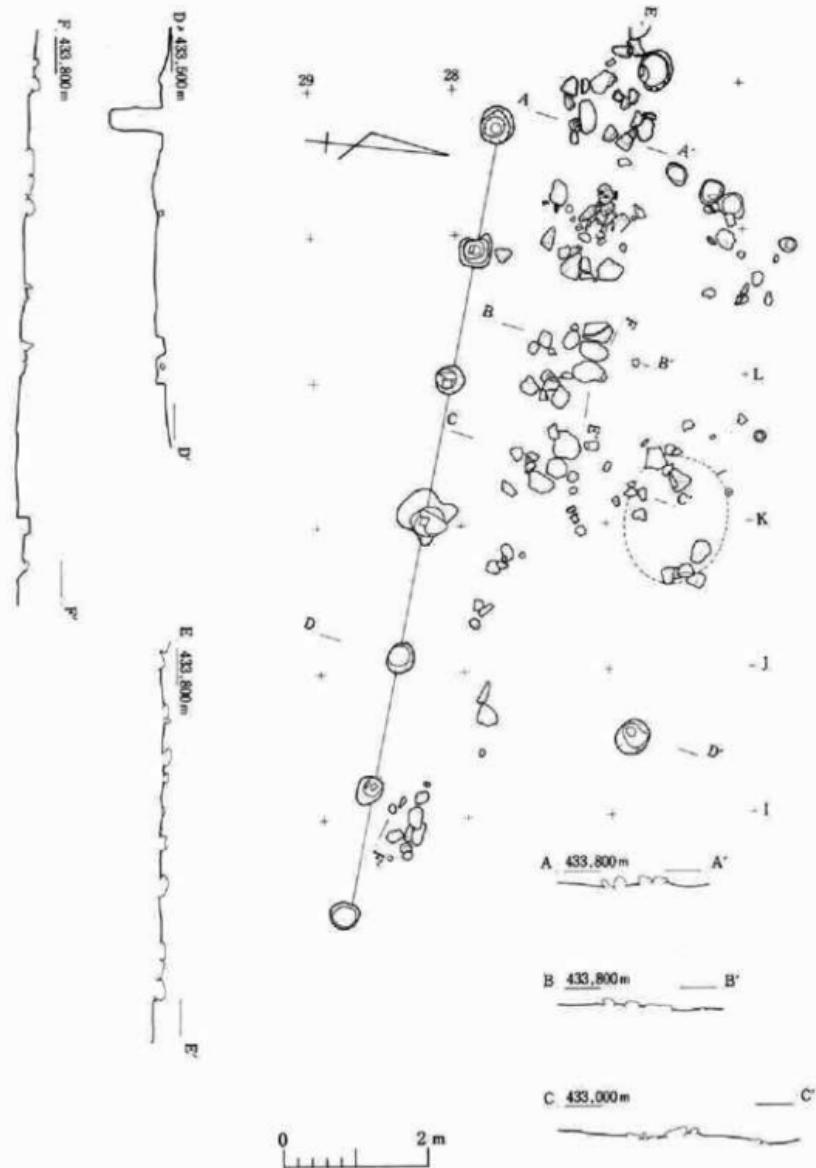
Fig. 16 道路配石遺構実測図

道路配石遺構はG-N-25~29区に広がりをもつ。現状は、本丸につづく畠の道として使用されており、東に向い下る。この畠道の真下に道路と考えられる配石状の遺構が検出された。配石は西側で多くの石を出し、東側ではほとんど石はみられない状況であった。配石は西側でもかなりの石が抜かれたような状況であった。配石に使用されていた石は10cm~40cm内外の安山岩・輝緑岩・溶結凝灰岩などであった。ほぼ同時期の5号土塙が北側に位置し、3号柱列が東西に平行している。

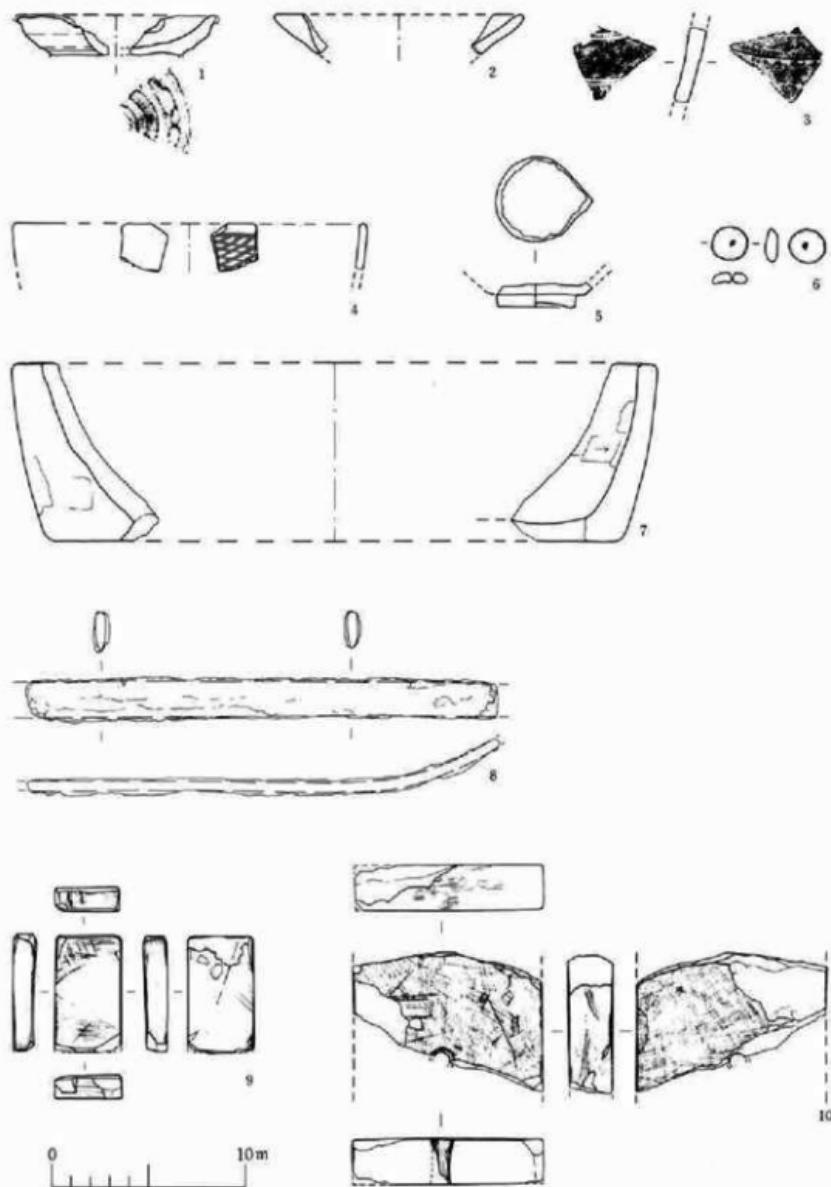
Fig. 17 道路配石遺構出土遺物実測図

J-26区I層出土、 $\frac{1}{4}$ が残存する。口径約10.6cm、底径（高台径）約6.5cm、器高約2.1cmである。高台部分は削り出しであり、断面三角形に近くなることが推測される。胎土は白色の粒子を含み、焼成は堅く焼きしまっている。色調は灰色である。内面には灰釉がみられる。

道路配石遺構下面からの出土。口縁部の一部が残存する。口径約12.7cm、口縁端部は丸みをもつ。胎土は小礫を混入する。焼成はよく焼きしめられている。色調は灰褐色である。

J-26区I層出土、胴部の破片である。胎土は白色粒子を僅かに含む。焼成は堅く焼きしまっている。内面には2条1単位の横線文があり、印花文がみられるが、釉薬を施されることにより拓影には表われない。外面は極暗赤褐色で光沢があり、内面は浅黄色である。

H-28区出土、口縁部の破片である。胎土は白色である。焼成は良好である。器面には乳白色釉が厚くかけられ、外面には貫入が右上がりで観察できる。外面に小さな縮みがあり、釉は生掛けである。内面には赤絵が見られる。

道路配石遺構下面より出土。底部が残存する。高台部分は高台内から疊付にかけて緩かに変化していく。高台脇はシャープに面とりが行なわれている。胎土は白色である。焼成は堅く焼きしまっている。色調は暗赤褐色である。内面は鉄釉による黒色の光沢が見られる。

H-26区I層出土、直径1.6cm、厚さ0.5cm、中央に円形の小孔が貫通している。胎土は細粒子の粘土に小礫を含む。焼成は堅く焼きしまっている。色調は橙色である。

K-26区出土。底部から口縁部にかけての破片で $\frac{1}{4}$ が残存する。口径33.5cm、底径30cm、高さ15cmである。底部は平底であり、口縁部に向い内湾しながら立ち上がる。胎土は砂質であり、白色鉱物を含む。焼成は良好である。色調は暗褐色である。

K-26区出土、両端が破損しており全体の形状は不明。現存する長さは約24cm、幅約2.0cm、現存する19cmは直線をもち、残り5cmは約22°上方へ曲げてある。断面は、かまぼこ状を呈している。

K-26区出土。長さ6.0cm、幅3.4cm、厚さ1.0cmである。片面が使用により僅かにくぼんでいる。重さ50g、肌理は極めて細かい。

M-27区出土、一部が残存する。現存する長さは約6cm、幅10.0cm、厚さ2.2cmである。平たく両面を磨いてあり、側面は2面が平たく、1面は曲状を示す。欠損部分中央に直径1cmの円形の孔が貫通している。重さ270g。蛇紋岩。

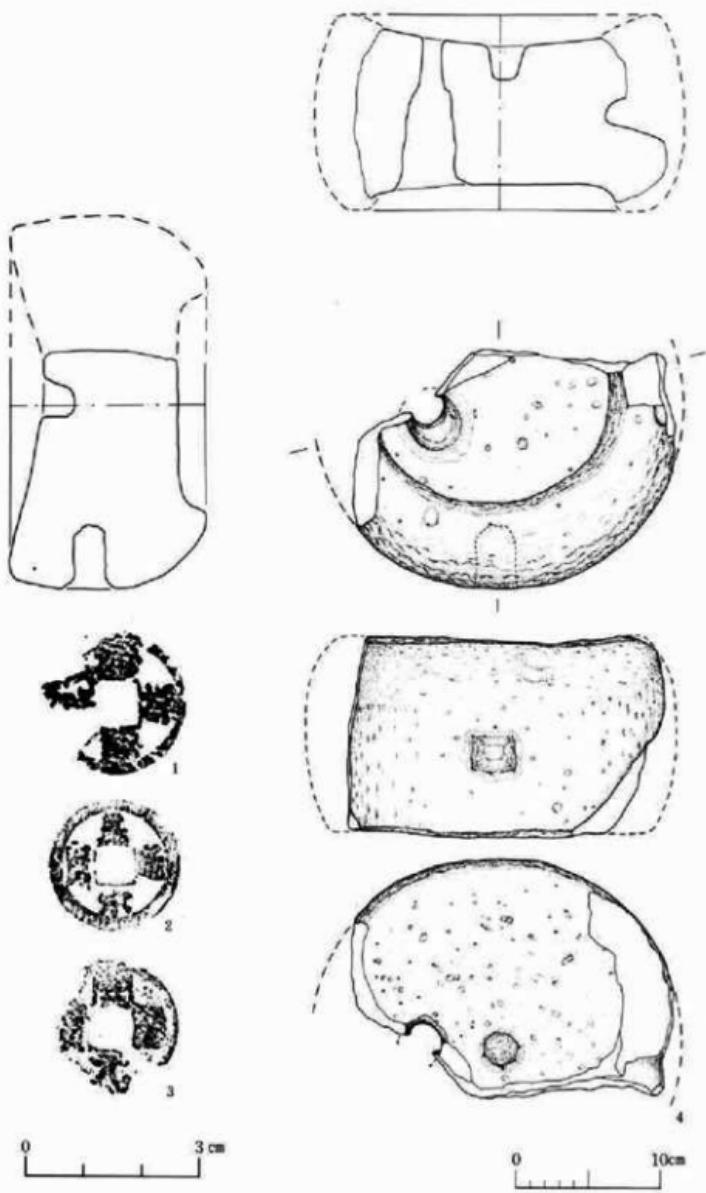
Fig. 18 道路配石造構出土遺物実測図

K-26区出土。 $\frac{1}{4}$ が欠損する。面中央には方穿があり濶縁を呈す。開元〇寶と判読できる。

J-28区II層出土。完形。面中央に方穿があり濶縁を呈す。文字は鮮明ではないが皇宋通寶と判読できる。

K-26区出土。 $\frac{1}{4}$ を欠損。面中央に方穿があり濶縁を呈す。文字は不鮮明であり解読不可能である。

M-26区出土。道路配石遺構の配石の一部として使用されていた。石臼は砕であり、 $\frac{1}{4}$ 程度残存する。上面から観察すると直径4cmの円形の供給穴をもつ。下面から観察すると、供給穴を中央に芯穴がある。規模は直径約3cm、深さ約2.3cmである。側面には方形の換手孔があり、 $4 \times 2$ . 5cm、深さ約5.0cmの測定値が得られる。重さ約9kg。溶結凝灰岩である。

開元通寶（K—26Gr）道路配石部出土、古銭の腐食状態は、表面及び内部まで塩基性炭酸銅が確認され腐食が進行しており、二つに割れ肉郭は劣化形状を留める。孔部は孔郭を留めず。

皇宋通寶（J—28Gr）第III層出土、古銭の腐食状態は前記のものと比較して塩基性炭酸銅類は、確認されるが、全体的に形状を留め、三つに割れて肉郭、孔郭部とも確認される。

不詳銭（K—26Gr）道路配石部出土、古銭の腐食状態は古銭内部まで塩基性炭酸銅類のサビが確認され、二つに分割されており肉郭、孔郭とともに確認されない。

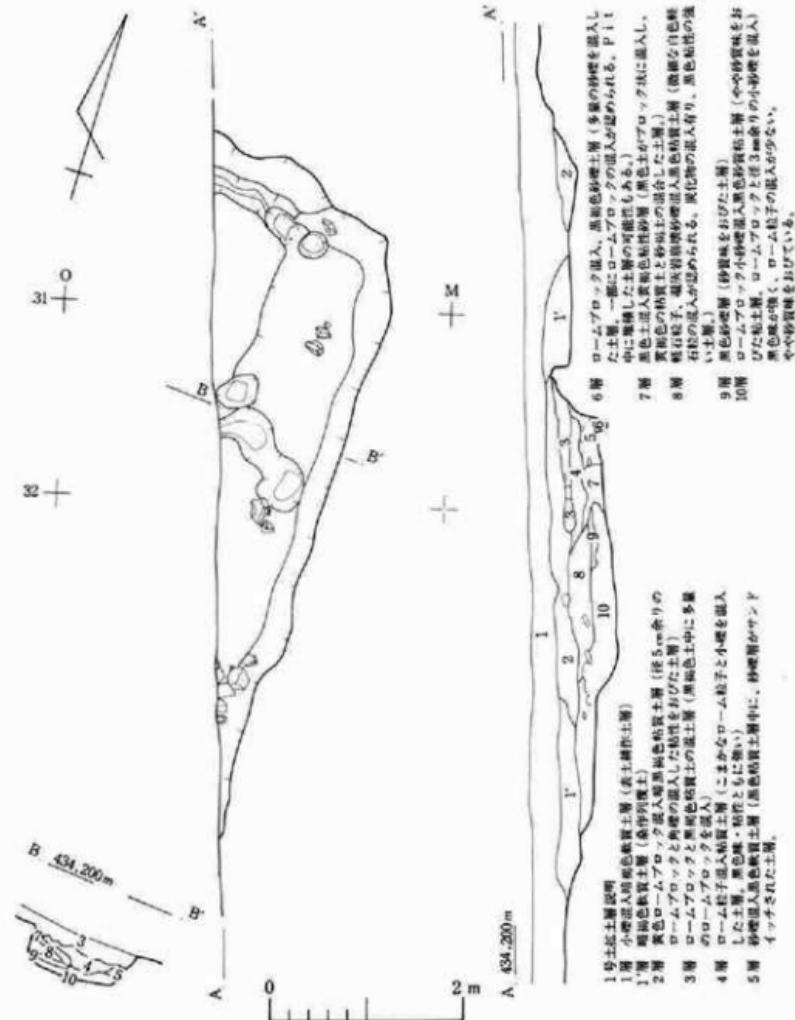
Fig. 16 1号土塚実測図

1号土塚はM・N-30~34区にかけて検出された隅丸方形と考えられる堅穴状の遺構である。

深さ約40cmを測り、2辺の一部が検出され、他は調査区外のため未調査である。性格は不明。検

出した遺構確認部分の南北辺は磁北を差し、長さ6.5m、東西辺長さ2mである。床面は不均一な状況であり、一部段状を呈す部分が検出されたが全体像を把握するまでには至らない。土層からは全体にロームブロックや15~20cmφの礫などを含むことから短時間に埋まったと推定される。3~7層は後世の擾乱を受けている。

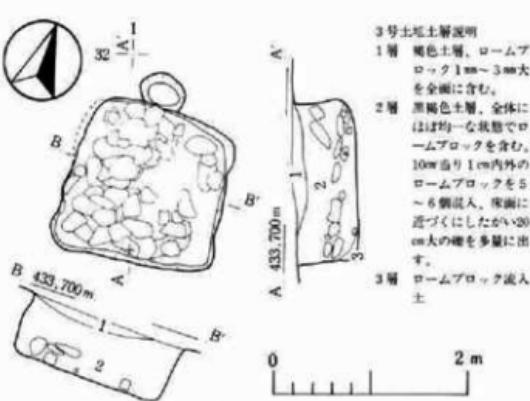
Fig. 22 3号土塙実測図

3号土塙はH・I-32区にかけて検出された方形の土塙である。1辺約1.6mを測り、深さ約0.6mである。土塙内からは0.2m内外の円礫が多量に出土した。方位はN-0°-Eである。

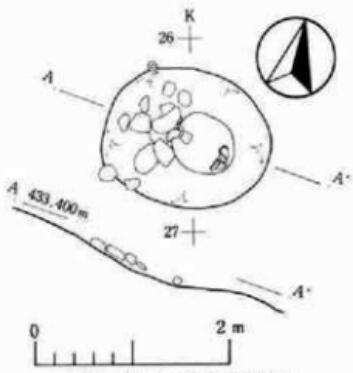
Fig. 25 5号土塙実測図

5号土塙はJ・K-26区にかけて検出された横円形の土塙である。長軸約1.72m、短軸1.4m、深さ約0.17mを測り、丸底を呈する。長軸の方針はN-90°-Eである。床面からは砾と小皿が出土した。

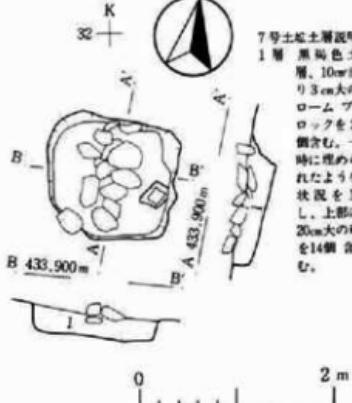
Fig. 28 7号土塙実測図

7号土塙はJ・K-32区にかけて検出された土塙である。長辺1.3m、短辺1.22m、深さ0.23mを測り、隅丸方形を呈する。方位はN-0°-Eである。覆土上面から13個と、1個の石臼が出土した。

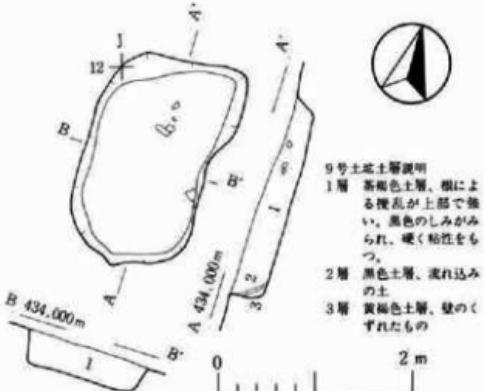
Fig. 31 9号土塙実測図

9号土塙はI・J-12区にかけて検出された土塙である。長辺2.2m、短辺1.27m、深さ0.32mを測り、隅丸長方形を呈する。方位はN-0°-Eである。北東隅部分は僅かに変形している。覆土は流れ込み状況を一部呈すが不明確であり全体的には一括埋土の可能性が高い。土塙の性格は不明。掘り込み面は表土層に切られてしまつて不明。

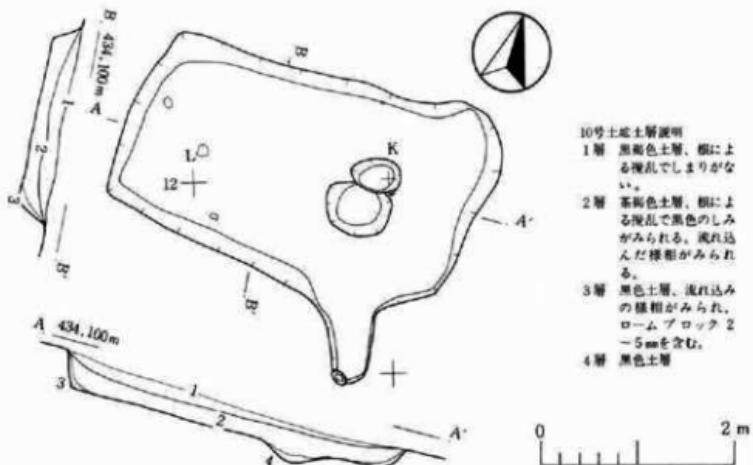
Fig. 32 10号土塙実測図

10号土塙はJ・K・L-11・12区にかけて検出された。土塙の規模は長辺3.7m、短辺2.2m深さ約0.3mの隅丸長方形で南側に突出部をもつ。床面は平坦であり中央東寄りに2つのピットが確認された。ピットは切り合ひ関係にあるが両方とも深さ約15cmで掘り方はあまりしっかりしていない。

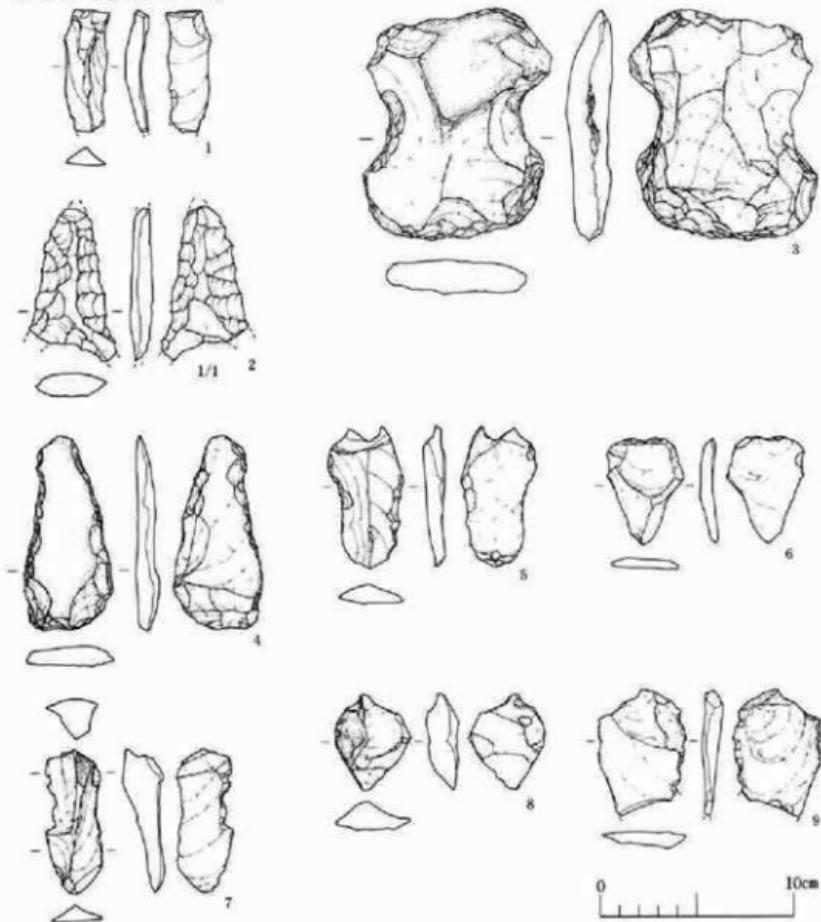
Fig. 40 発掘調査グリット内出土石器一括実測図

1は頁岩製の縦長剝片である。第4層（角礫混入黒色粘土質土層）内より出土。横断面は三角形を呈し、下端部は欠損している。主要剝離面の剝離角は約145度である。正面には一部打面調整痕が認められる。

2はチャート製の無茎石鏃である。4号柱列最西端柱穴内覆土より出土。先端部と片側の脚部を欠損している。

3は黒色頁岩製の打製石斧である。K-27区道路配石遺構の配石中より出土。正面の上半部に礫表皮を残している。幅広の剝片を素材とし、両側縁部に抉り込みを施し分調形の石斧を作出している。刃部には使用によると思われる破損と磨耗痕が認められる。

6は黒色頁岩製の不定形剝片である。1号土塙覆土内より出土。打面の調整は認められるが、刃部調整加工は認められない。なお、裏面右側縁部に一部刃こぼれ状の破損が認められ、削器として使用された可能性も考えられよう。

9は頁岩製の剝片である。1号土塙覆土内より出土。正面に自然面を残し、下端部は欠損している。打面剝離角は約109度である。

群馬県では先土器時代から縄文時代にかけての石材として、黒色頁岩は地域を問わず、ごく一般的に使用されている。さらに、原産地周辺においてはその使用比率は高まる。本遺跡で検出された石器数は少なかったが、黒色頁岩の多用傾向は特記されよう。

また、黒色頁岩と明記しなかった、No.1と8はやや灰緑色をおびた頁岩である。黒色頁岩のうちでも珪質化が若干進行したものと考えられる。本種の頁岩は赤谷層中でも法師温泉周辺に産する頁岩の可能性がある。

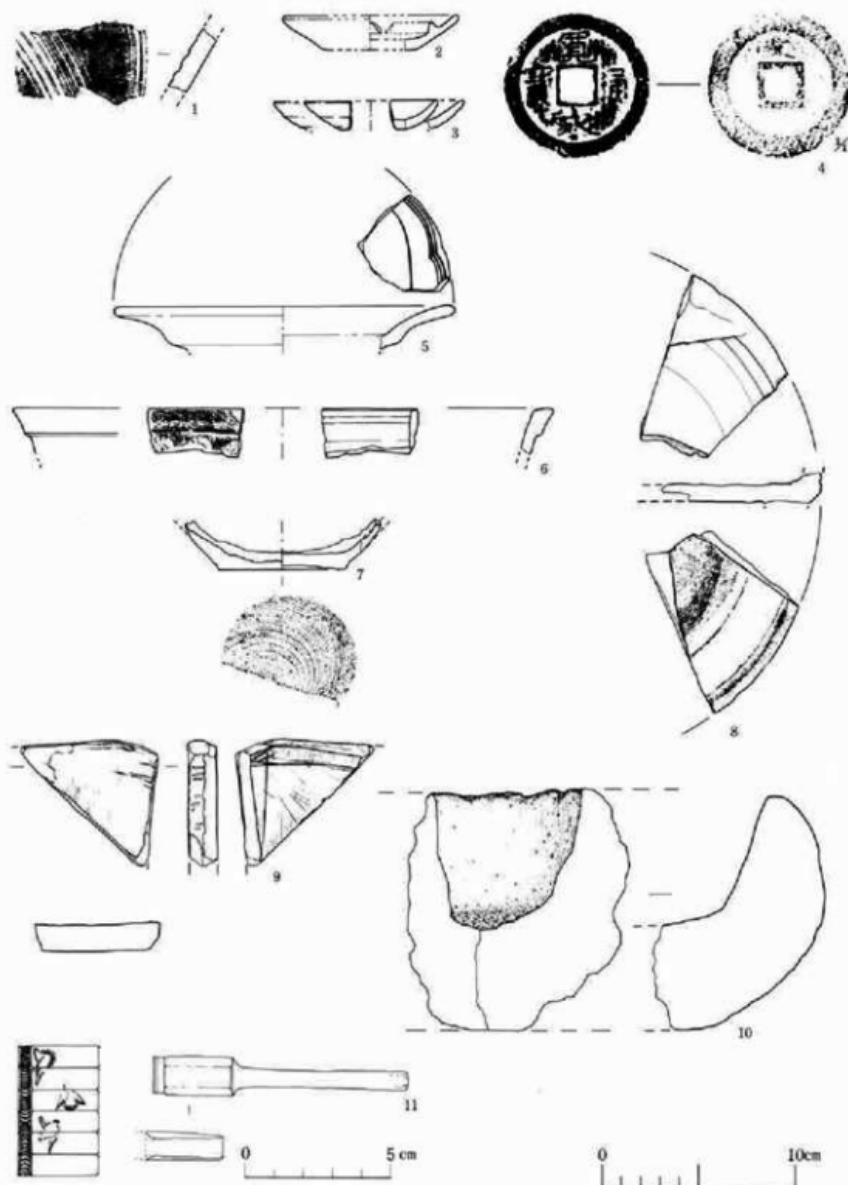
Fig. 41 発掘調査グリッド内出土遺物一括実測図

H-19区 I 層出土。胴部の破片。内面には 8 条 1 単位の櫛齒状の目が斜方向に入る。単位ごとの間隔は広い。胎土中には小礫が混入する。焼成はややあまい。色調は灰黄褐色である。

H-19区 I 層出土。胎部から口縁部にかけての破片。推定で口径は約 9.0cm、高さ約 1.8cm。内面には芯受けがある。内外面とも鉄釉がかけられている。焼成は堅く焼きしまっている。

H-35区 I 層出土。口縁部の破片である。推定で口径は約 9.8cm、内外面とも鉄釉がかけられているが溶けきっていない。焼成は良好で堅く焼きしまっている。

K-33区 I 層出土。底部の破片、内外面ともすりへった様相は見うけられない。外面底部に高台のとれた様子がある。外面底部から胴部最下端に 1 本の沈線が入る。黒褐色。白色鉱物混入。

遺跡内表採品。瑠の未製品の破片と考えられる。側面は面とりが行なわれている。下面は一方に調整痕がみられるが縁の部分がはずれた様相がある。上面も調整が行なわれ輪郭線がある。

遺跡内表採品。吸口と羅字の一部が残っている。長さ 8.7cm、羅字との接続部付近は六角形を呈し、羅字接合部分は円形になる。六角形部分の面には鳥の文様が見られる。鳥は 3 羽確認できた。羅字との接合部分には渦巻の文様がみられ、鳥の文様と同様に墨彫りであることが確認できた。

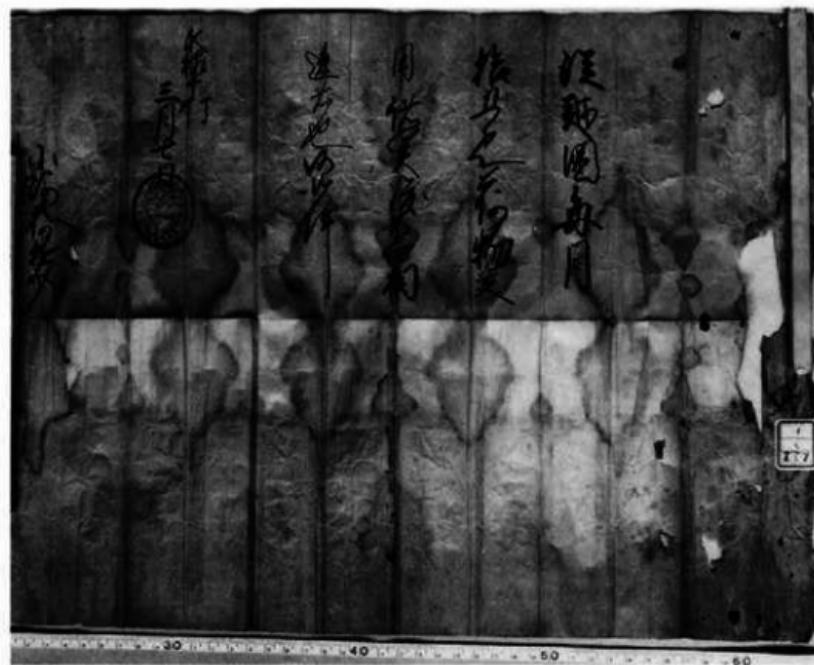
1、上杉輝虎朱印状

小川可遊斎が小川衆の旗頭となり、上野に活躍する時期はいつからであろうか。上杉謙信の関東出陣に際しての「関東幕注文」の小川は、小川可遊斎とは考えられない。文書の上で可遊斎を確認し得るのは、永禄10年（1567）3月 日 上杉輝虎朱印状（米沢市立図書館所蔵文書）である。この文書によると、越後国より毎月15疋（馬の）づつの荷物の受け入れと、諸閥渡し相違なきことを命じた朱印状である。朱印は、横円二重の中に暦があり、印文「梅」を入れたもので、謙信文書の中で、この朱印を使用した唯一の例である。<sup>註20写真1</sup> 小川可遊斎の本拠を小川城と考えると、沼田城・駿橋城との中間にあって、連絡上の重要な地点にいたことを証明する文書である。永禄9年に箕輪城が落城している。その前年、嶽山城（中之条町五反田）が落城しており、吾妻郡は真田氏（武田の家臣）によって支配されていた。永禄10年には、利根川の西部は武田方となっている。また、この年には、武田信玄に対して西吾妻の武士たちが忠誠を誓った起請文を、生鳩足<sup>註21</sup> 鳩神社へ捧げている。こうした武田側の動きに対して、上杉謙信も、沼田城に兵力を集結し、箕

20 写真1 上杉輝虎印判状 山形県 米沢市立図書館所蔵文書

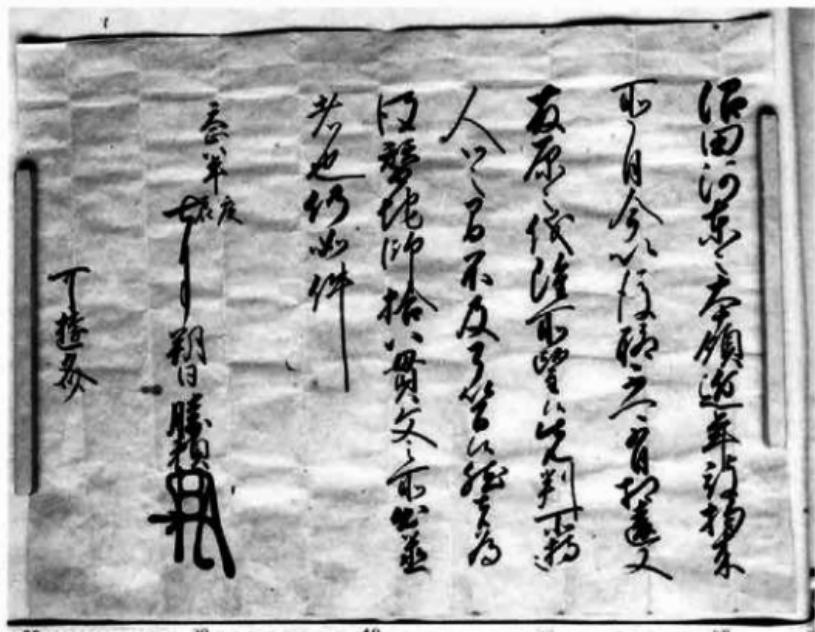
2、武田勝頼宛行状

天正8年6月晦日、沼田城の藤田信吉が、真田昌幸の攻略によって、城を明け渡している。翌7月朔日、約束によって、武田勝頼から小川可遊斎あてて、本領安堵状が出ている。これによ  
註26  
註27写真2

ると、「沼田河東之本領」は相違あるべからずと安堵している。但し、藤原（水上町）は、所持の  
人があるために替地として、「師 拾八貫文」が与えられている。さらに、同日付武田勝頼の朱印  
状があり、小川可遊斎あてと、服部右衛門尉あての二通は、真田昌幸が奉行人となっている。可  
遊斎に対しては、名胡桃300貫文の地を所望しているが、「先判所持之人」があるので改替して速  
に相渡すべしとあり、服部右衛門尉に対しては、「河額之内」60貫文を与えるとある。服部は、小  
川の同心衆か、家来と思われる。中山城主赤見山城守に属した上川田衆の中に、服部新右衛門が  
いる。中山城主赤見山城守は天正7年北條方に属しており、中山地衆・沼田浪人・上川田衆・下川  
田衆・須川衆合計57人が従っている。小川可遊斎に、服部右衛門尉（上川田衆に同苗がいる）、須  
川衆13人が従っていることは前出の文書でわかる。天正8年1月、真田昌幸の沼田進攻が進めら  
れており、沼田周辺の武士たちは、北條・武田（真田）の二大勢力のいずれかを選ばなければなら  
なかつた。利根西入の武士たちは、小川可遊斎を含めて武田側に就いたと推定される。前出の文  
書でも知られるように、5月19日付真田昌幸の可遊斎あての書状があるので、その時期は天正8  
年の5月以前と推定できる。

- 27 写真2 武田勝頼宛行狀 ○山形県 吉川金蔵氏旧蔵文書  
 (包紙裏面)  
 「可遊齋 勝頼」  
 (水上町)  
 沢田河東之本領、近年被拘來所、自今以後都不可有相違、又藤原之儀、雖所望候、先判所持之人候之間、不及了聞  
 (月度割引)  
 候、就者爲彼替地、節拾八貫文之所出置者也、仍如件。  
 天正八年 庚午年  
 七月朔日 (真安) (武田)  
 勝頼 (花押)  
 可遊齋
