(財)群馬県埋蔵文化財調査事業団調査報告第135集

関越自動車道(上越線)地域埋蔵文化財発掘調査報告書第10集

# 黒熊中西遺跡

1. 本書は、関越自動車道上越線建設工事に伴い事前調査された「黒熊中西遺跡」の発掘調査報告書である。報告書は、第1分冊（寺院跡編）と第2分冊（住居跡編）の2分冊からなり、本書はその第1分冊にあたる。
  2. 本遺跡は、発掘調査の時点では「栗崎八幡遺跡」と呼称していたが、それは事業名として使用していたものである。栗崎八幡遺跡は栗崎区・八幡区・中西区の3区からなっていたが、調査後、遺跡のありかたを検討したところ別個な遺跡ととらえるほうが妥当であると考えられたため、栗崎区を黒熊栗崎遺跡、八幡区を黒熊八幡遺跡、中西区を黒熊中西遺跡と呼称することとした。すなわち、本遺跡は旧称での「栗崎八幡遺跡の中西区」にあたる遺跡である。

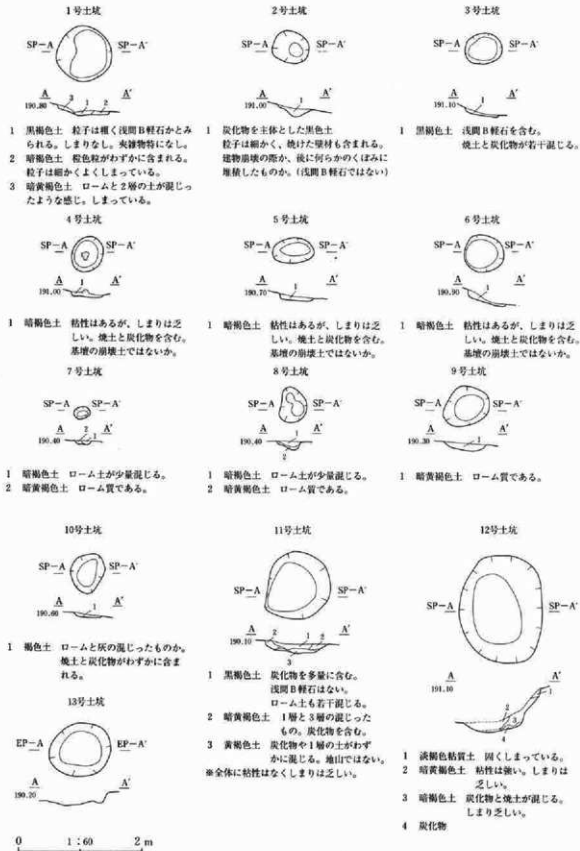
第60図 3号建物跡土坑

この中で特徴的な土坑は、12号土坑であって、基壇北側の西寄り裾部に位置し、裾部を掘り込む形で造られている。平面形は横長の長円形で整っている。炭化物が下底面に5cmほど厚く堆積し、その上を暗褐色土・暗黄褐色土が覆い、さらにその上に浅間B軽石が堆積する。底面や壁面は焼けた形跡は明瞭ではないので、短期的に何らかの目的で火が燃やされたものと思われる。
