平成20(2008)年度

埋蔵文化財緊急発掘調査概報

垂水遺跡
豊嶋郡条里遺跡
片山芝田遺跡
片山荒池遺跡
昭和町遺跡B地点
五反島遺跡
吉志部神社本殿跡

吹田市教育委員会

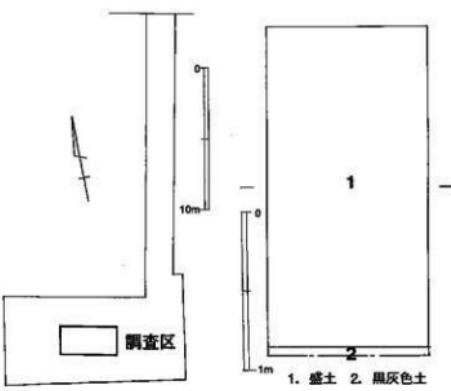
第5図 調査区平面図

今回の調査は住宅の建築に伴い、平成20(2008)年11月5日に調査区1ヶ所(約8m²)を設定し、重機及び人力で調査を実施した。当調査区の基本層序は、I層 現代盛土、擾乱層 II層 黒灰色土である。これ以下の掘削については、湧水による壁面の崩壊のため、続行することができなかった。地表下約2mまでの土層堆積状況を確認したが、これらの層からは埋蔵文化財は確認されなかつた。

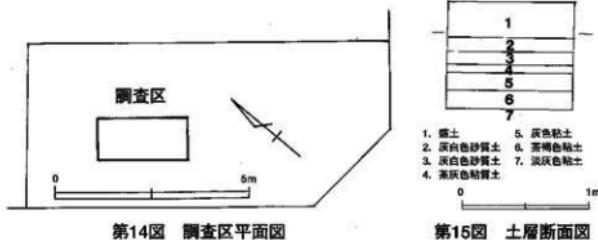
今回の調査は、片山町1-2299-1・6の片山荒池遺跡(周辺地)において住宅建築に伴い実施したものである。平成20(2008)年6月18日に調査区1ヶ所(約2.6m²)を設定し、重機を用いて実施した。当調査区の基本層序は、I層 現代盛土、II層 灰白色砂質土、III層 茶灰色粘質土、灰色粘土、茶褐色粘土、IV層 淡灰色粘土で地表下約0.9mまで掘削した。これらの層からは埋蔵文化財は確認されなかった。

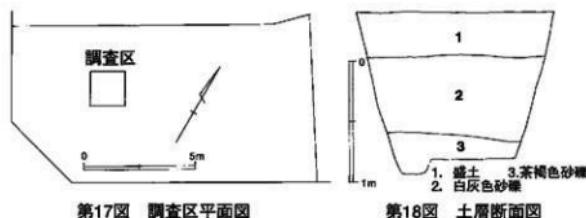
今回の調査は、昭和町1289-1の昭和町遺跡B地点(周辺地)において住宅建築に伴い実施したものである。平成20(2008)年6月27日に調査区1ヶ所(約2.9m²)を設定し、重機を用いて実施した。当調査区の基本層序は、I層 現代盛土、II層 白灰色砂礫、茶褐色砂礫で、地表下約1.3mまで掘削した。これらの層からは埋蔵文化財は確認されなかった。

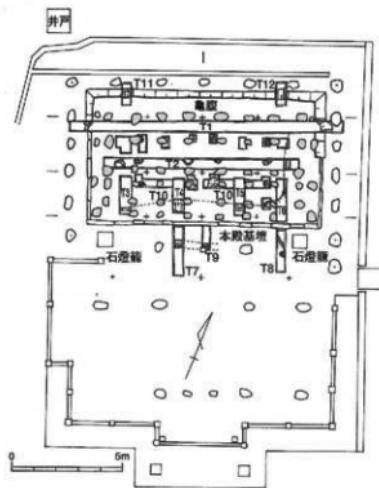
第23図 調査区平面図

基壇上に、東西方向のトレンチを3ヶ所(T 1・2・10)、南北方向のトレンチを4ヶ

所(T 3～6)補助的に9か所の小トレンチ(A～I)を設定した。さらに基壇北側亀腹部に2ヶ所(T 11・12)、基壇の南(外)側に南北方向のトレンチを3ヶ所(T 7～9)設定した。基壇上はトレンチにより層序は異なるものの、概ね基本層序は、Ⅰ層 表土、Ⅱ層 灰色粘質土、暗灰色土等、基壇上面より約0.3mでⅢ層 灰色粘土～黃灰色砂(硬質、地山)である。Ⅱ層を精査した結果、礎石9・12・13・16ではピットが認められ、ピットを掘ってから礎石が設置されたと考えられる。Ⅲ層では、T 2・10、B・D・E・G区で12基のピットが検出され、さらに、T 1の北壁断面の土層観察により4ヶ所の浅い落込みが認められ、合計16基のピットが確認された。ピットは径25～50cm、深さ約15～30cmを測る不整円形のもので、柱痕は認められず、礎石の抜き取り穴と考えられる。P 14ではピットの底に平瓦片が敷かれ、P 10では平坦な小石がピット内に残り、礎石の沈下を軽減するために設置されたものとも考えられる。ピットの配置は吉志部神社本殿に方向軸が一致し、一回り小規模な東西3間×南北3間か東西1間×南北3間の建物2棟分が認められる。

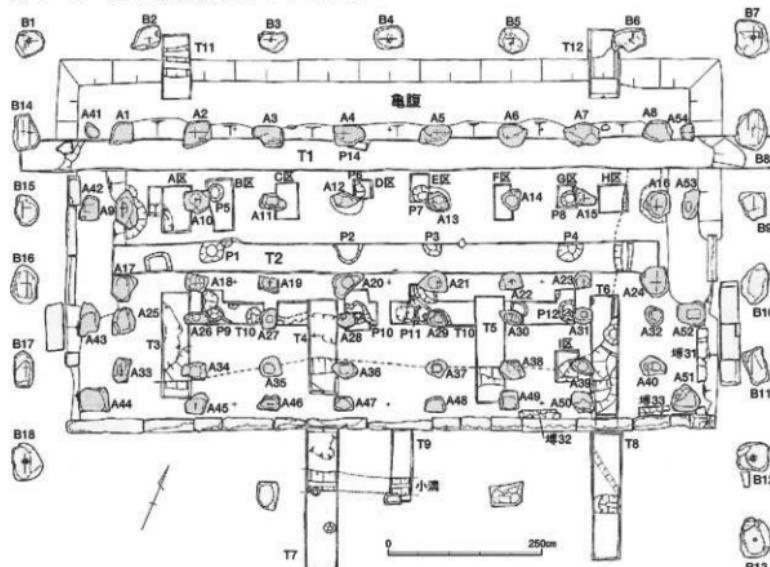
第24図 本殿跡基壇平面図

吉志部神社の本殿は失われたが、その基壇は比較的良好に遺存している。基壇は上端東西10.9m×南北6.1m、下端東西10.0m×南北5.6mを測り、高さは北側で0.5m、南側で0.7mを測る。北側面と、東側面長さ約3m、西側面長さ1.9mは亀腹となっ

ている。東側面及び西側面は亀腹部分より南側は花崗岩の加工石で石積みとし、南側面は加工石を2段に積んだ石積みとしている。基壇上の東南隅付近では、石積みに接して埠の一部が残る。基壇上には本殿の柱が載っていた礎石が合計54個(A1～A54)残る。礎石には上面が平坦な自然石が用いられ、約6割が花崗岩製である。礎石の上面には「十」「一」等の墨線が残るものもある。基壇の周りには、上面を平坦にした花崗岩製の自然石が用いられた、本殿覆屋の礎石(B1～B18)がコの字状に並ぶ。礎石には「十」「六」「九」等の墨線や文字が残るものもあり、また、四隅の礎石には径約5cmの円形のはぞ穴が残る。

今回の調査はトレンチ調査で、本殿跡基壇の全容を把握することは困難であったが、いくつかの成果を得ることができた。まず、基壇の築成状況については、本殿基壇は硬いⅢ層の上にⅡ層を盛ってつき固めて整地した後に、ピットを掘って礎石をすえたものであること、その後、本殿に覆屋がかけられた江戸後期に龜腹等の基壇周囲が整備されたことが判明した。また、基壇下層のⅢ層に礎石の抜き取り穴とみられるピットが16基検出され、層位からみて吉志部神社

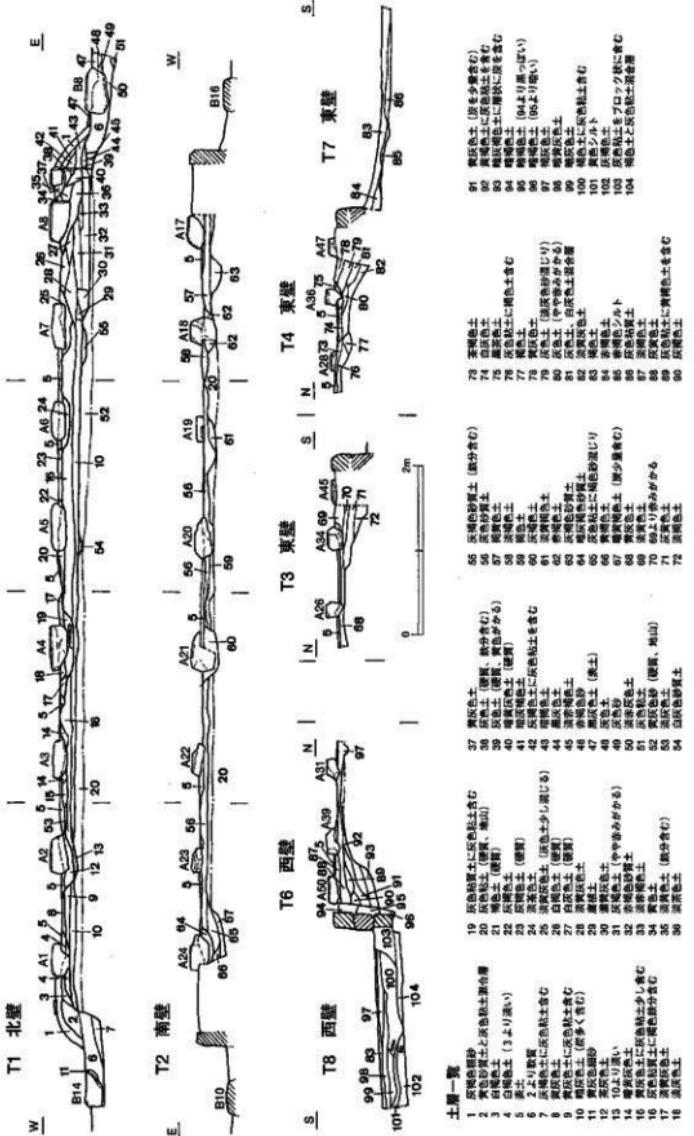
第25図 土層断面図

なお、亀腹部に設定したT 1の土層断面の観察から、本殿覆屋の礎石を設置した後に亀腹を設置したことがわかり、覆屋が建築された天保年間以降に亀腹等の基壇周囲が整備されたものと考えられる。

本殿より古い建物跡と考えられる。その建物の配置は、神社本殿の方向軸に一致し、一回り小規模であることから神社本殿の前身建物である可能性もある。また建物の規模については東西1間×南北3間の建物が東西に2棟並立するか、東西3間×南北3間の建物が考えられる。

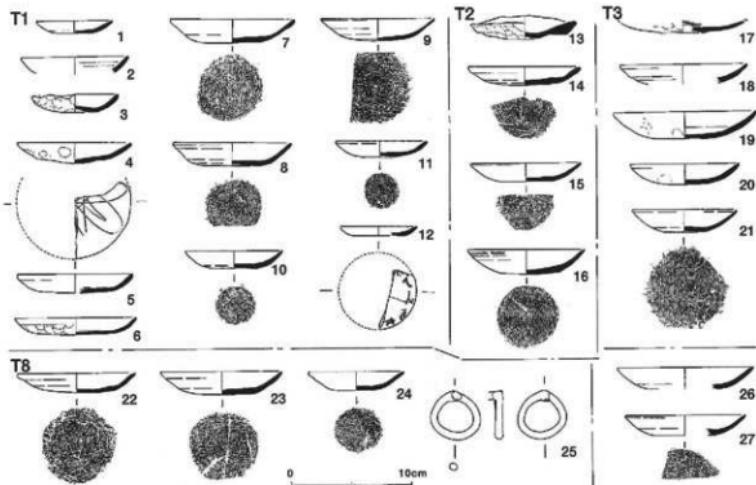
第26図 出土遺物実測図(1)

T 1 (1~12, 1・2: T 1 東端亀腹部出土、3~12: T 1 表土出土)

1・3~12は土師器の皿で、2は軟質の施釉陶器である。3~6は指頭による押圧調整で作られ、1・7~12はロクロ整形で底部に回転糸切り痕が残る。4には底部内面に花弁状の線刻

がみられ、12は底部外面に「□でんき□」と墨書が残る。

T 2 (13~16、T 2 表土出土)

13~16は土師器の皿で、13は指頭による押圧調整で作られ、14~16はロクロ整形で底部に回転糸切り痕が残る。

以上の土師器皿は積山分類(註1)のA類(口縁ヨコナデ・ナデ、外底面ナデ(指頭痕等)、手づくね成形)、D類(外底面糸切り、ロクロ成形)に該当し、江戸時代中期以降のものと考えられる。

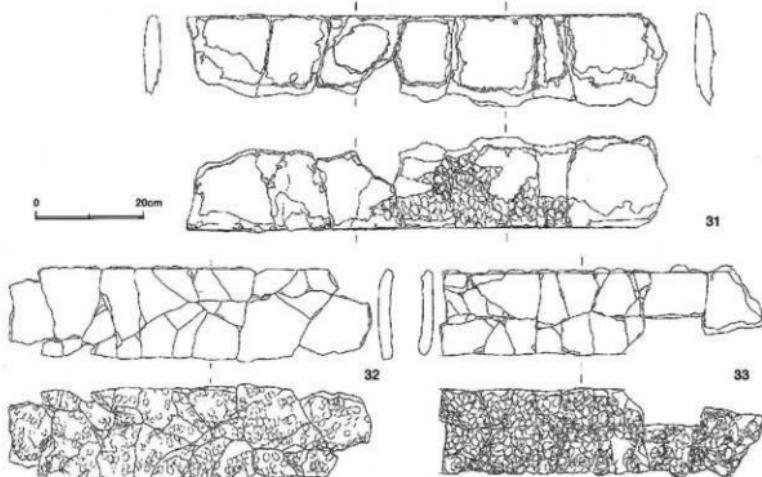
第28図 出土遺物実測図(3)

<瓦 (28~30、28: P 14出土、29: T 9 表土出土、30: T 6 表土出土) >

28はT 1 のP 14の底部付近に置かれた平瓦の一部で、29は玉縁付丸瓦である。30は巴文軒丸瓦である。

<埴 (31~33、基壇上の東南隅付近出土) >

土製品でわずかに丸みのある表面は平滑に仕上げ、裏面は押圧調整を行う。

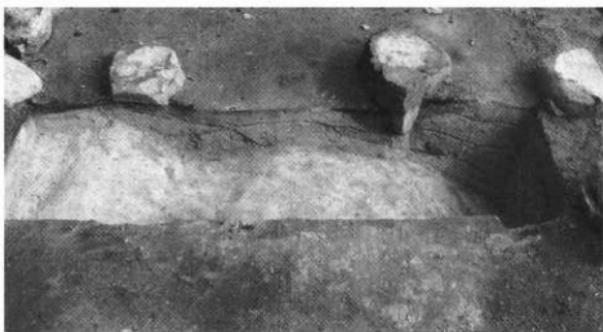
調査区T 4
(西から)

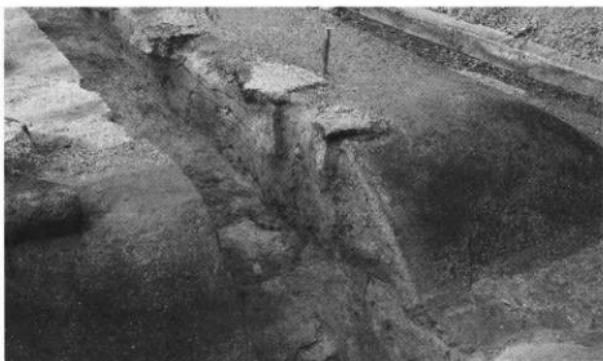
T 1 基壇
掘削状況
(南東から)

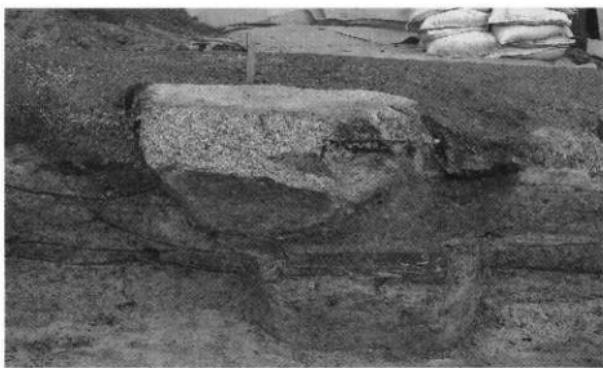
T 1 確石A 4
掘削状況
(南から)
