田能地区遺跡確認調査概要

— 農地還元利活用事業（樫田地区）の調査 —

大阪府教育委員会

平成12年3月31日

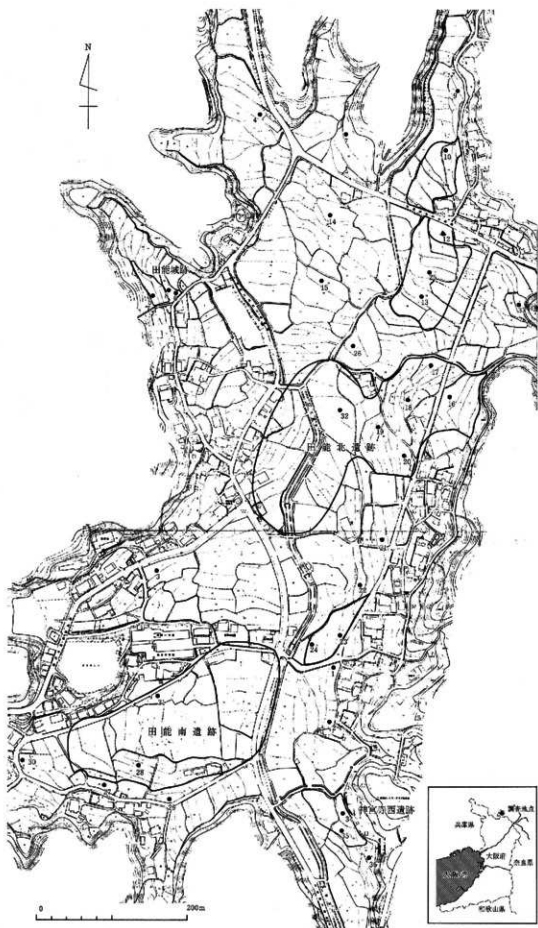
遺跡確認調査位置図

圃場整備対象地域全域に、遺跡の有無を確認するため基本的に2m×2m、深さ0.6mのトレンチを36箇所を設定し、遺構・遺物の発見に努めた。その結果、新規発見の遺跡1箇所、遺跡の範囲拡大3箇所を確認した。

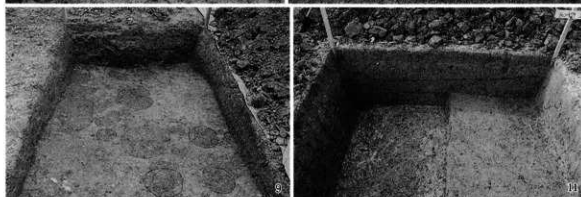
9. 34トレンチ
10. 34トレンチ断面
11. 35トレンチ
12. 35トレンチ断面

田能地区の最南端の田能川の東岸に位置する。3箇所のトレンチを設定した。そのうち34トレンチからは、遺構・遺物が多数検出された。35トレンチからは、遺構は検出されなかったが、遺物は多量に出土した。出土した遺物は、基本的に瓦器、土師器、青磁などである。遺跡の時期は、これらから中世と推定される。高槻市教育委員会と協議した結果、新規発見の遺跡で遺跡名は、西の山腹に鎌倉時代創建寺である神宮寺が存在していたことから、神宮寺西遺跡とした。
