大阪府教育委員会文化財調査事務所年報

6

2003年3月

大阪府教育委員会

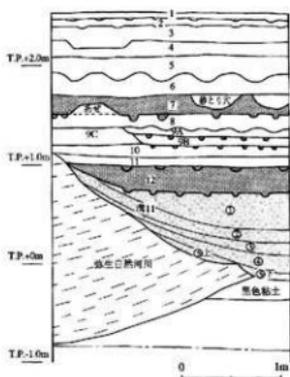
第4図 H地区北壁の基本層序模式図

層位は大きく、14層に分けられる(第4図)。13層は4世紀から6世紀後半の遺構面にあたり、上面で幅7m以上、深さ約1.2mの溝11と土坑4を検出している。

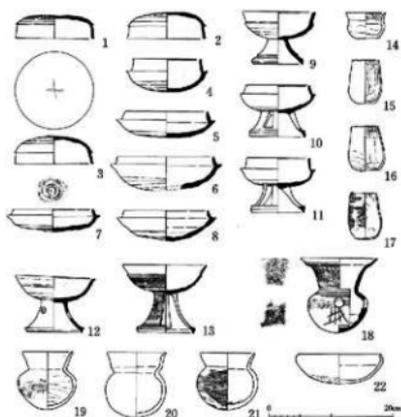
第5図 H地区溝11及びE地区土坑1出土土器

ガラス玉、砥石、製塩土器・陶質土器、鉄製曲刀子、馬・犬・猪・鮫等の動物遺存体、桃核やウリ・ヒョウタン。4層から、須恵器、土師器、滑石製白玉、製塩土器、ヒョウタン。5層下位から、弥生後期甕、庄内式土器、布留系甕・高坏、鹿角製柄、鉄鎌等、多種多様な遺物が豊富に出土している。なお、第5図の(7・8)は1層、(5・6・10・12・14・18)は2層、(1～4・15・19・22)は3層、(16)は4層、(9・11・13)は2～3層、(20)は3～4層、(21)は5層下位より出土した。また、(17)は第2次試掘調査(B地区)で検出された土坑1より大量に出土した製塩土器である。

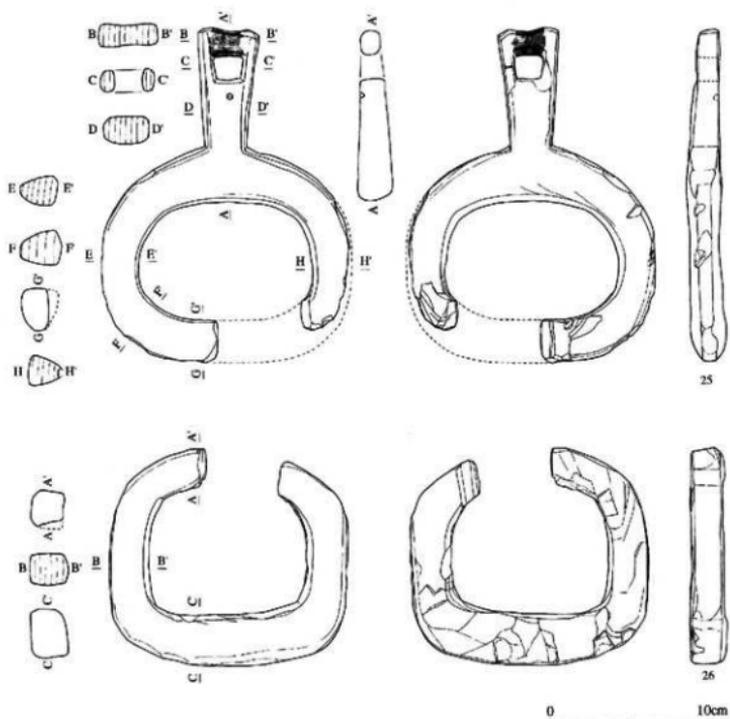
第6図 H地区溝11出土木製輪軸

いずれもカシの板材を削り抜いて製作した輪鏝で、鏝A(第6図の上)は高さ20.6cm、幅15.65cmをはかる。鏝B(第6図の下)は柄部を欠き、残存高は13.3cmをはかる。鏝Aに比べて形態的に洗練されており、整形も粗い。材質は鏝Aと同じくカシ(アカガシ亜属)で、木取りは柘目である。

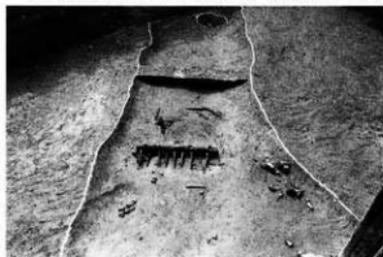
第7図 馬銚出土状況(1)

1面 9層上面の遺構群で、東西方向の溝が主体である。1002-S Dは東西方向の溝で、幅2～3.2m、深さ20～40cmである。埋土は砂質土が主体である。浅い溝であるが、溝の底には遺物が放棄されたような形で検出された。遺物は土師器、須恵器など土器の他に、馬銚も出土している。

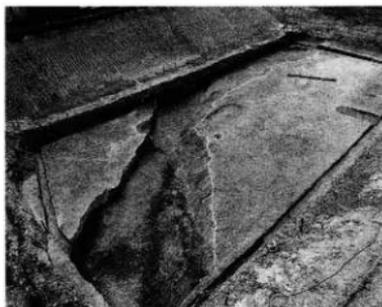
第9図 自然流路

調査区北端で検出された自然流路は、幅3～4m、深さ約80cmで、13世紀後半に人為的に埋め戻されている。上面には耕土が堆積しており、調査区周辺の耕作は14世紀以降に開発されたものと考えられる。

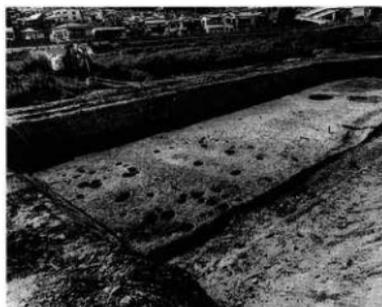
第10図 掘立柱建物

調査区全体で中世の遺構・遺物が検出された。遺構は、土坑・ピット・自然流路などである。建物は、2間×3間の掘立柱建物1棟検出された。

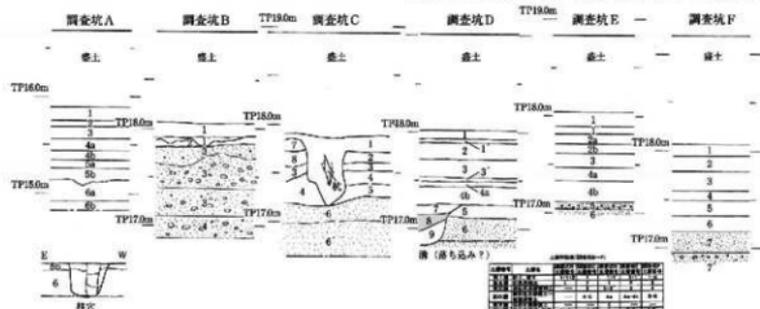
第14図 調査坑断面図 (1/50)

第III層-黄灰色系砂質粘土 層厚10～23cm
 第IV層-黄灰色系砂質～粘質土 層厚23～35cm
 第V層-灰白色微砂質土 層厚14cm
 第VI層-灰白色系砂、砂礫 酸化部分で浅黄色、還元部分で青灰色を呈する、層厚95cm以上
 調査区Dで、第5層(第V層)上面(T. P17.24m)で溝(幅1.3m以上)を検出した。深さ42cm以上を測り、北に延びる。埋土から遺物は出土していない。ベース土の第5層灰白色微砂質土の下層には砂層が厚く堆積する。

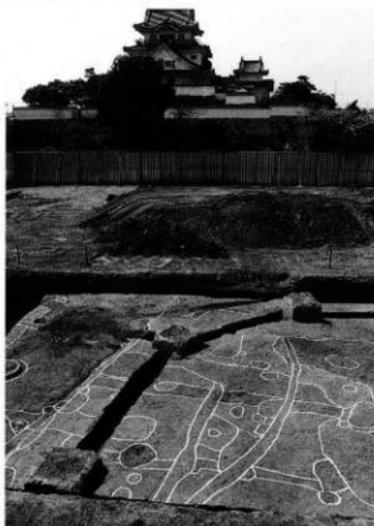
第15図 遺構検出状況と再建岸和田城天守閣

焼土を伴った南北溝を壊して、調査区南端で東西大溝が見つかった。大溝は浅く、流水による堆積物はない。大溝の底から鍛造関連の廃棄物が捨てられた鍛造土坑が見つかった。鍛造土坑は南北3.2m、東西約6.2mを測る。土坑は多量の炭に混じって、鉄カス・鞆羽口・陶磁器・瓦などが含まれる。炭層は堆積状況や土砂の混じる間層がないことから、一時期に廃棄されたと考える。鉄カスは直径10cm程度の碗形洋が大半で、総量40kgを超える。鞆羽口は10本以上ある。陶磁器には唐津焼碗・皿、丹波焼播鉢、備前焼播鉢、瀬戸焼丸皿などがある。これらの陶磁器は1610～20年頃のものである。

鍛造土坑の西端から見つかった焼土遺構は遺構の底が赤く焼け、炭の破片が散乱する。大溝の西側で鉄製品がつくれ、すぐ東に炭などが捨てられたのだろう。製品を確定づける遺物はなかったものの、製作地は城郭中樞部であること、鍛造作業が大規模で一時的だったことなどから、緊急を要するものであると推測できる。そして、17世紀初頭に大阪で大きな戦乱があったことを考えあわせると、武器・武具を作っていた可能性を指摘できる。詳細は『岸和田城跡』2002 府埋文報告2001-5を参照されたい。

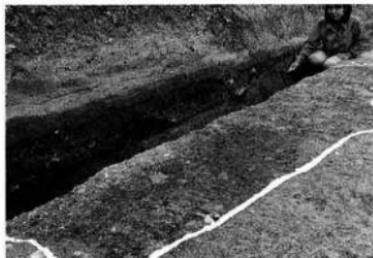
第20図 鑄造関連遺構堆積状況

これまで、河内鑄物師については文献や製品の銘から鑄銅の鑄物師としてよく知られていた。しかし、発掘されていた遺構の大半は鑄鉄関連で、鑄銅遺構は明確でなかった。今回、鑄鉄と鑄銅に関連する発見が同時にあり、河内鑄物師の鋼鉄兼業についての実態を知る糸口になると考える。詳細については「余部遺跡」Ⅱ、2003刊行（府埋文報告2002-1）を参照されたい。

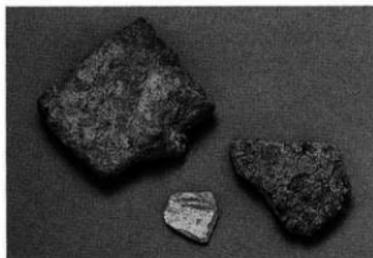
第21図 鉄素材・青銅製品片・鉄鍋片

その一方、青銅製品の破片が井戸3-1からみつかった。この破片は一辺約2.5cm、厚さ約0.4cmを測る。緩やかに湾曲し、外側に二重の突帯がある。突帯の形状から梵鐘上部の屈曲部、あるいは鋤口の外縁部のような。鑄造欠陥品かスクラップ片と考える。

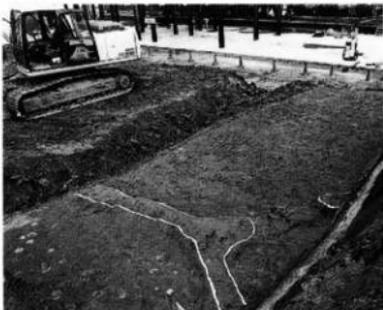
第25図 第5遺構面

第5遺構面は畦畔が2条検出され水口も確認された。平成11年度調査で検出された畦畔の延長である。これまでの調査成果から、10世紀後半の水田面と考えられる。

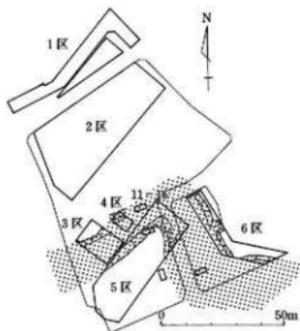
第30図 調査区配置図及び流路

調査地内で蛇行する大規模な流路を検出した。この流路は調査地の南東端付近に東から流入し、北へ直角に振った後すぐに直角に振り、西へ流れる。これより西側の一部は以前の調査(平成11年度・B調査区、平成12年度・第4調査区)で検出している。流路の幅は15～20m、深さは2.5m以上である。流路の最深部付近の砂層から布留期の甕・壺、砥石などがまとめて出土している。6区ではこの流路に流入するように掘られた古墳時代中期の溝を検出している。中層の粘質土層は奈良時代の須恵器・土師器が出土する滞水堆積層で、今回調査に先立つ確認調査で「天平宝字三年四月十六日主守六人部・・・」と記された木簡が出土したトレンチ(平成11年度・16トレンチ)はこの流路上に設定されたものである。今回の調査では記年銘木簡に関連した遺物は出土しなかった。

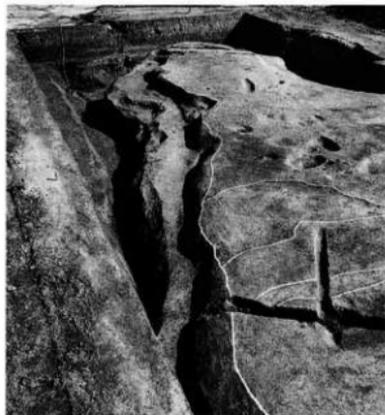
第31図 5区・流路

流路は古墳時代前期以前の自然流路は、布留期の土器のまとまった出土から付近に該期の遺跡の存在が想定させる。また、奈良時代にはかなり埋没しているものの流路の部分的な改修・開削を行っている機能させているようである。条里地割施行との関係が注目される。

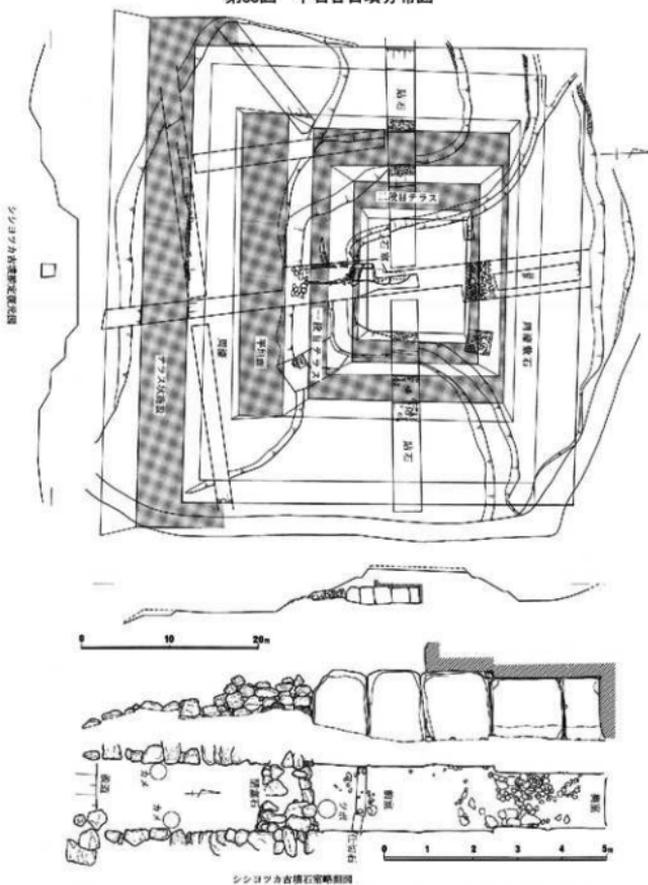
第36図 シシヨツカ古墳平面・断面図（現地説明会資料に拠る）

埋葬施設は、花崗岩の切石積横穴式石室で、奥室、前室、羨道からなり、終末期古墳に特有の横穴式石室あるいは石棺式石室と呼ばれる形状で、全長11.6mである。石室の主軸はN-2°50' - Wで真南に開く。奥室は長さ2.5m、幅1.1～1.2m、高さ1.2m、前室は長さ4m、幅1.4m、高さ1.35～1.4m。奥室は奥壁1枚、左右両側壁それぞれ2枚、天井石1枚。前室は左右両側壁各3枚、天井石は1枚だけ残っている。奥室入り口の左右両袖には扉石を受ける浅い割り込みがある。奥室の壁や天井石の間には漆喰が残る。奥室床面は後世に荒らされ、両側壁底面以下まで掘り込まれている。その掘り込みの攪乱土から瓦器片が出土した。前室の入り口近くには二上山産凝灰岩を加工した幅20cm、高さ42cm以上の直方体の仕切石が2枚横に並べ立てられていた。羨道は長さ約5m、幅約1.5～1.6mで、側壁には平石谷に散在する自然石が用いられている。その側壁は南の入り口に向かって徐々に低くなり、1段目墳丘斜面に達する。閉塞石の外側の羨道部は側壁と同じような大きさの石で築いた後、その上からさらに土で埋めている。奥室と前室の床面から、大小の礫と一部加工した流紋岩溶結凝灰岩(通称榛原石)の板石、その他凝灰岩の小破片が出土している。敷石や扉石の残欠であろうか。

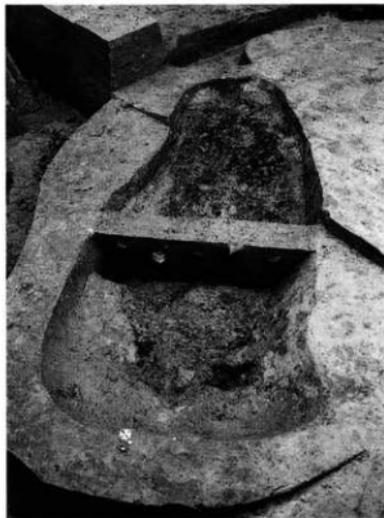
第43図 木棺検出状況

掘り込み面はもっと上層であったとおもわれる。調査区北側で検出したくの字型に屈曲する溝を周溝とする方形周溝墓の主体部の可能性が高い。この溝の上層からは中期の土器が多量に集中して出土している。特筆すべき遺物として器高63.4cm、最大腹径53cmの完形の大型装飾蓋が出土している。方形周溝墓の供獻土器と思われる。

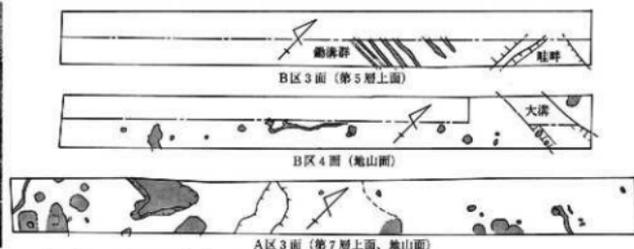
第55図 B区4面大溝、A・B区遺構図(1/200)

各所から遺構・遺物が検出された。表土層以下、地山まで6層が堆積する。A区で3枚、B区で4枚、C区で2枚、遺構面を検出した。A区3面では、中央部付近から東へ比高差約50cmで下降する。ほぼ全域で小穴・柱穴や土坑が検出された。B区3面では東部で、鋤溝と畦畔1条を検出した。畦畔は幅50～70cmで調査区東端部を南北方向に走る。東端でこれに直交する東西方向の段状の落ち込みがあり、畦畔の可能性ある。鋤溝群は南北畦畔の西に並ぶ。幅10～25cmで東西方向を採る。4面では、大溝・柱穴・小穴などが全域で検出された。大溝は幅1.35～1.5mで、東端部を東西に横断する。深さ約0.5m。遺物は土師器・須恵器・瓦器・青磁・白磁・瓦等、コンテナ1箱分出土した。

これらのことから、第2層上面から地山面で遺構がほぼ全面に広がるのが判明した。地山面では、東西に走る大溝とその南に柱穴・土坑などが検出され、溝に限られた建物群の存在が予想される。自然地形は北東方向に緩く傾斜する。大溝出土土器に示される8世紀後半代を含む時期と考えられる。第3～4層での2～3面の遺構群は、一部南北方向をとるものの、東西を基本とする鋤溝が走る。全体に調査区北東に下降する自然傾斜面を水平に造成し、開田したとみられる。出土土器から中世、鎌倉時代以降と考える。美原町域では現在残る地条線から条里型地割の施行が推定されている。しかし、調査地付近では、直線状に走る地条に乏しく、むしろ自然地形に倣った条線が見られる。今回検出した鋤溝から、鎌倉時代以降の正方位地割の存在を裏付ける。以上の所見から、本予定地内で工事を実施するにあたっては、調査が必要と判断され、事業者への旨回答した。

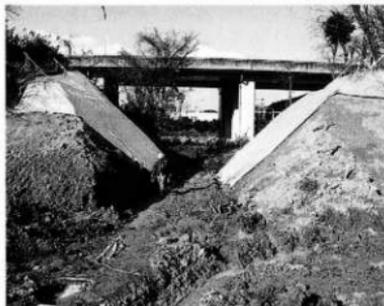
第59図 池内側より見た堤

いなかった。堤体下部幅は約30mで、樋管は幅約0.3m、長さ約4mの板材3枚で樋管本体を作り、幅0.3m長さ0.3m前後の板材で蓋をしており、これを8本継いでいた。蓋は割れにくいように管に対し木目が直交するように置き、角釘で4箇所づつ留めていた。

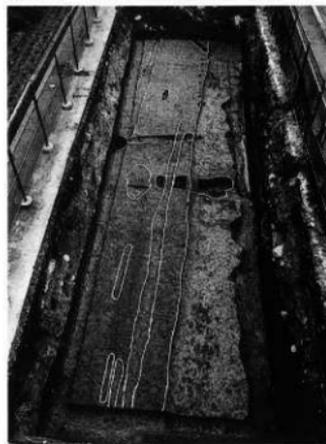
第66図 C区全景(南から)

C区では深さ1.6mで溝8条と土坑3基が検出された。土坑1は西壁部で検出され径70cm、深さ55cmで埋土は灰黒色粘土で奈良時代前後に属する。土坑2は南北に長い楕円形で長径1.3m、短径55cm、深さ5cmで馬の脚の骨が出土した。鎌倉時代に属する。土坑3は東西方向に長い楕円形であった。長径2.1m、短径60cm、残存深さは20cmから50cmで、埋土は黒色粘土である。ナイフ形石器、サヌカイト片が出土した。土器は出土していない。埋土からサヌカイトは混入と考えられ、7世紀から8世紀頃に属すると推定される。

溝8条の内7条は鋤溝と考えられる。残る1条の溝は南北方向で幅2.4m以上、深さ75cm以上である。土師器、瓦器、馬歯が出土した。鎌倉時代後半に属する。条里制に関連する溝と考えられる。

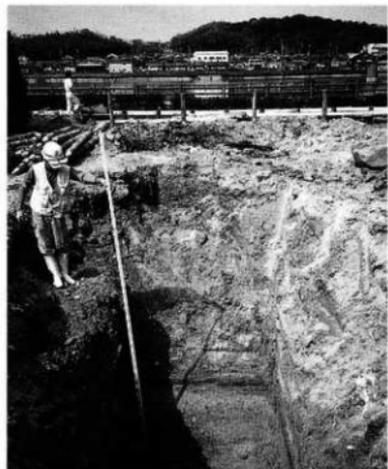
第71図 Na.1 トレンチ (東から)

調査区域の西側に設定した。層序は、盛土が225cmあり、一抱えもある底石が包含されていた。以下、厚さ18cmの旧耕土・床土層があり、その下

に厚さ21cmの遺物包含層である暗灰茶褐色粘質土層があった。遺構は発見されなかった。

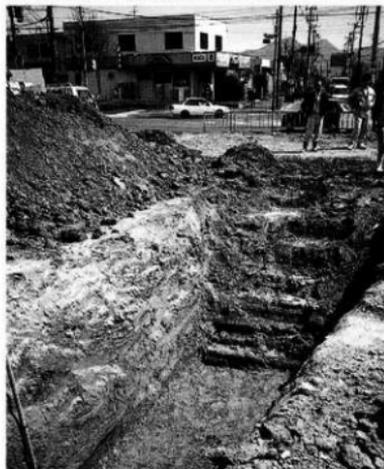
第72図 Na.2 トレンチ (南西から)

調査区域の東側に設定した。層序は、盛土が186cmあった。以下、厚さ18cmの旧耕土・床土層があり、その下に厚さ16cmの遺物包含層である暗灰褐色粘質土層があった。遺構は検出されなかった。遺物は、古墳時代の須恵器・土師器、平安時代の土師器が混在していた。地山は、包含層の直下

にあり、洪積段丘である茶褐色砂礫層であった。調査の結果、事業予定地内から明確な遺物包含層が検出された。遺物包含層は西側で厚く、東側で薄かった。地山層も東に高く西に低いことから、東から西に土層の堆積の続いていたことが判明した。よって、事業者には道路建設工事に先立って、事業予定地内全域の発掘調査が必要と回答した。

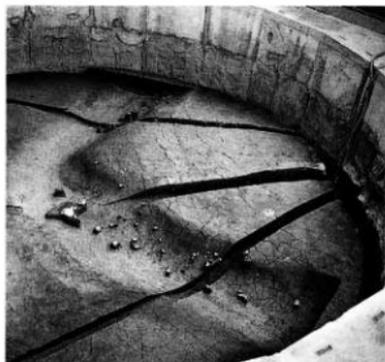
第73図 01-1号墳全景（南から）

01-2号墓は調査区北半で検出した。01-1号墓同様東半部は01-1号墳により削平されているが、平面形は隅丸長方形と思われる。墳丘の復元上幅は6×5m、周溝底からの墳丘高は約90cmである。墳丘から西側の周溝に転落した状態の供獻土器を発見した。1号墓、2号墓共に出土した土器から弥生時代中期後半に築造されたと思われる。
