田尻町文化財調査報告 第2集

# 田尻町内遺跡群発掘調査概要 1

泉南郡田尻町教育委員会

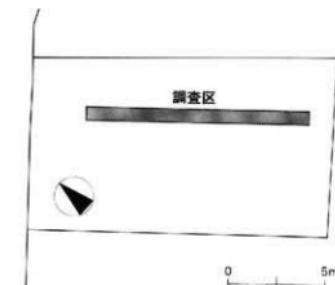
第4図 調査区設定図

当該地は遺跡の中央部に位置する。木造2階建て住宅建築に先立って発掘調査を実施した。近世・近代吉見藩陣屋跡構造については、定かではないので、掘削深度が浅い場合でも調査の対象とした。敷地の北東部を幅0.7m、長さ11.3mの調査区を設定し、人力により基礎掘削の及ぶ0.35mまで掘削し、壁面及び床面観察を中心とした調査を実施した。土層の堆積状況は、地表面から10cmが盛土でその下層は、黄褐色砂質土が堆積している。下層の状況は未確認である。

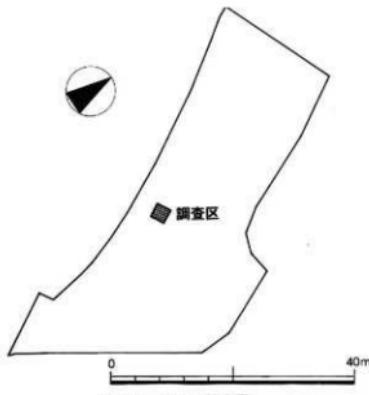
第10図 調査区設定図

当該地は、田尻遺跡の南部に位置し、旧国道26号線に面している。敷地の中央部西側に幅2m、長さ2mのグリッドを設定し調査を実施した。調査の方法は人力により地山面まで堀削し、壁面と床面の観察、及び遺構・遺物の検出につとめた。

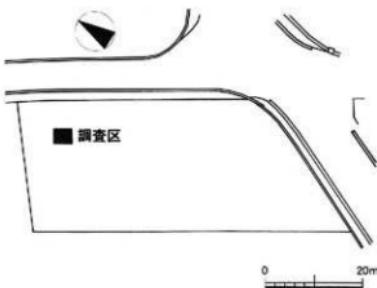
第14図 調査区設定図

当該地は、田尻遺跡の南部に位置し、旧国道26号線に面している。敷地の北部に幅2m、長さ3mの調査区を設定し調査を実施した。調査の方法は人力により地山面まで掘削し、壁面と床面の観察、及び遺構・遺物の検出につとめた。

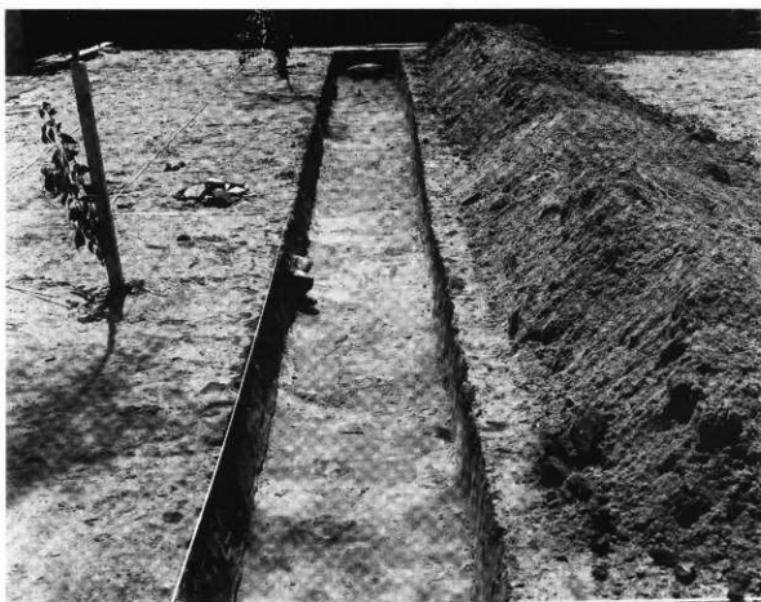
吉見藩陣屋跡第2次調査全景

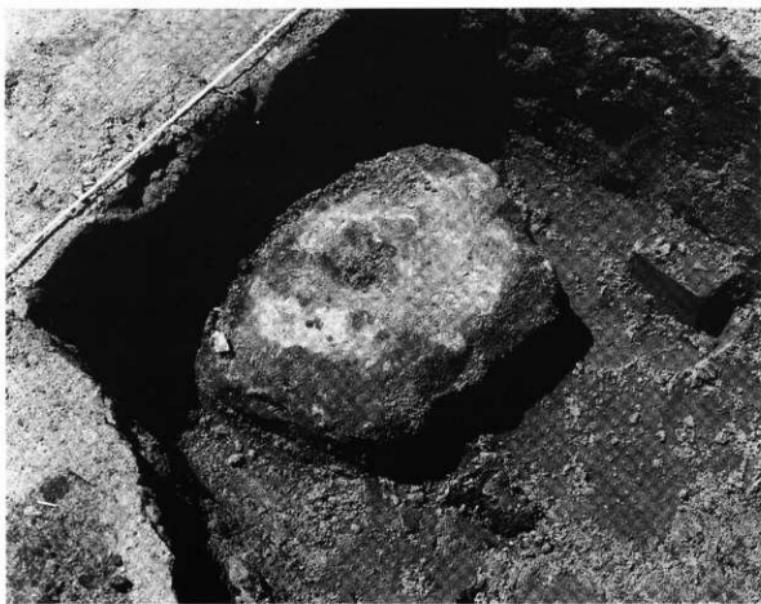
吉見藩陣屋跡第2次調査礎石検出状況

調査区の南部で人頭大的礎石を検出したが、吉見藩陣屋跡に伴うものかは不明である。遺物は瓦片、陶器片が出土している。

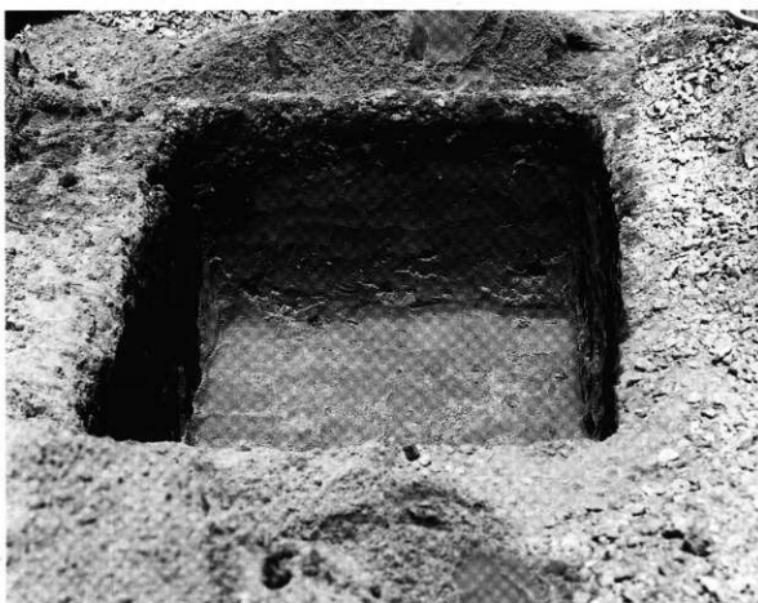
吉見藩陣屋跡第3次調査全景

当該地は遺跡の西部に位置し、孝子峠越街道に面している。鉄骨2階建で住宅建築にともない発掘調査を実施した。敷地の街道沿いに幅1m、長さ2mの調査区を設定し、人力により地表面から1mまで掘削し、壁面及び床面観察を中心とした調査を行った。土層の堆積状況は、地表面から10cmが盛土でその下層は黄褐色砂質土の堆積である。地山は確認できなかった。第2次調査の堆積状況と同様の堆積で、「おやま」とよばれている吉見藩陣屋跡周辺の高台は砂丘であると思われる。

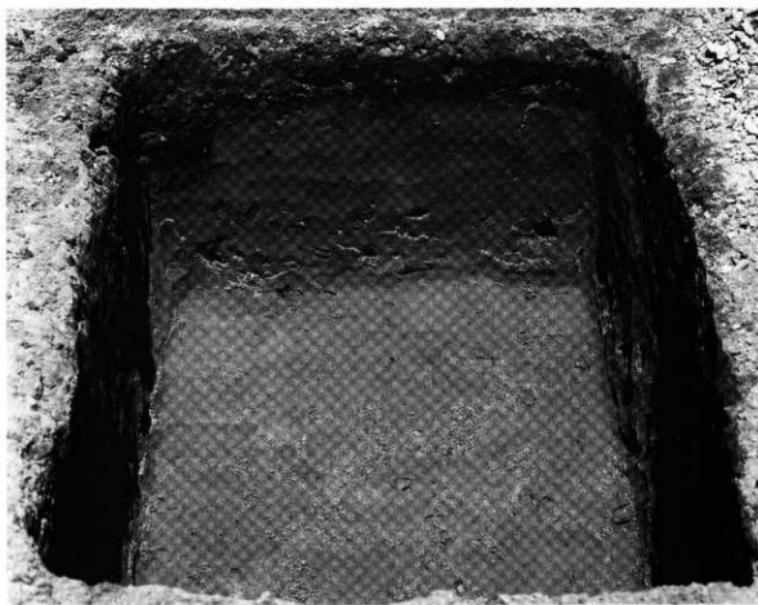
吉見藩陣屋跡第3次調査土層堆積状況

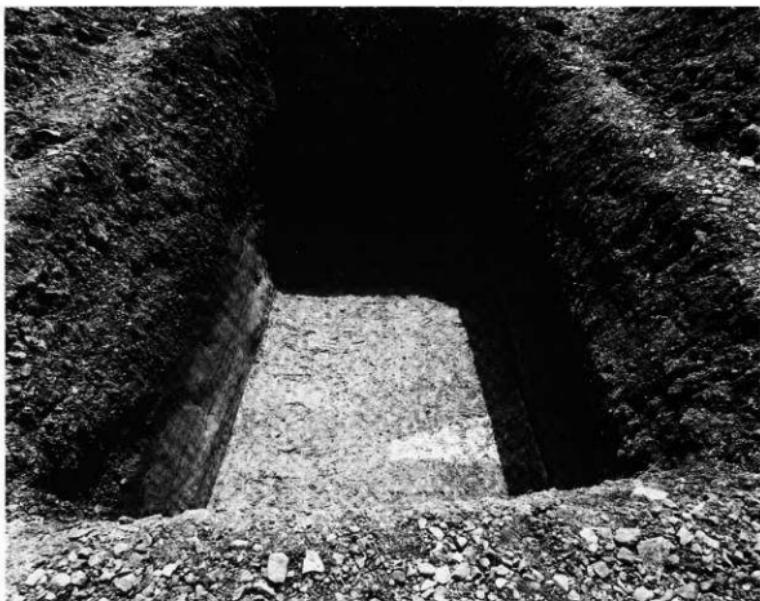
田尻遺跡第7次調査全景

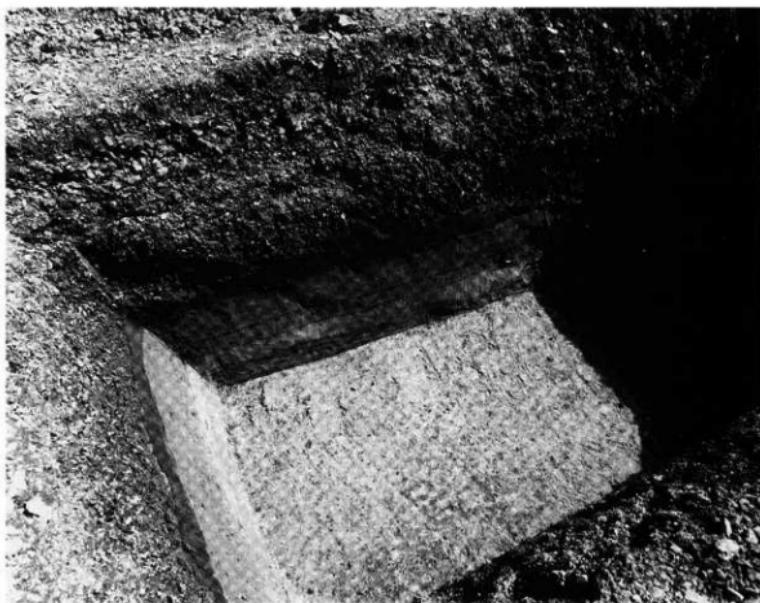
田尻遺跡第7次調査土層堆積状況

調査区の層序は盛土が90cmあり、その下層に旧耕土(約12cm)、灰色土(約26cm)、黄灰色粘質土(約15cm)、灰色粘質土(約12cm)、淡黄色粘質土(約16cm)、地山である。遺構は、検出されなかった。土師器・須恵器・瓦器等の細片が出土している。
