# 池田城跡

—主郭の調査—

池田市教育委員会

1. 本書は、池田市城山町140番地に所在する池田城跡主郭部の発掘調査報告書である。

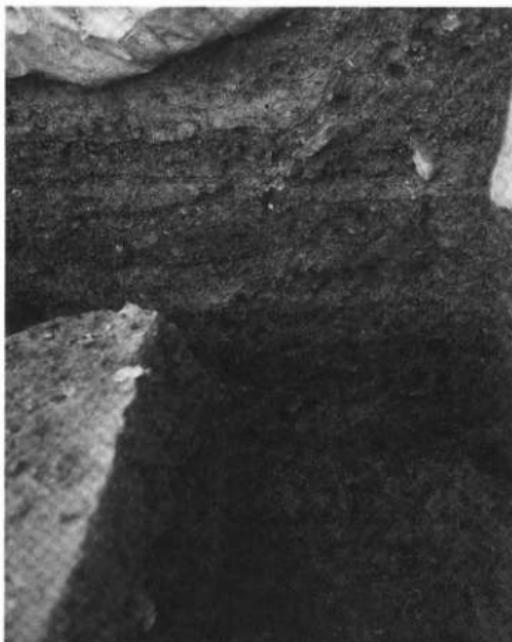
第4図 土層断面

第5層 黄褐色砂質土の整地層。

第6層 暗灰色および黒褐色砂質土で炭を多量に含む。

- 第7層 黒色粘質土で炭、焼土粒を多量に含む。
- 第8層 明黄褐色の砂質土の整地層。
- 第9層 黒色粘質土で炭、焼土粒を多量に含む。
- 第10層 黄褐色砂礫層の地山で、主郭西側、南側には整地土が認められる。

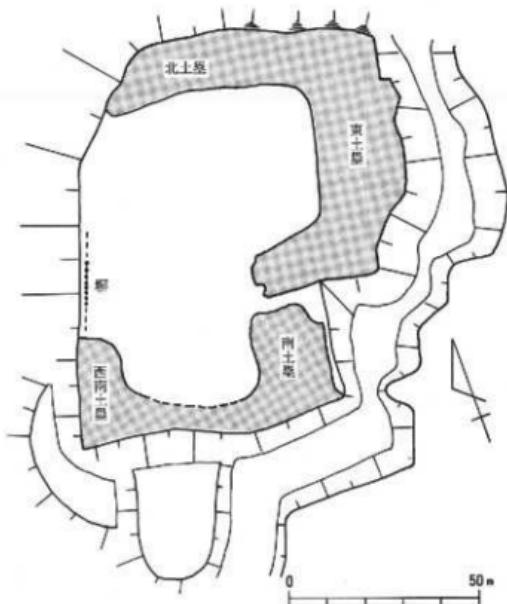
第5図 主郭の防御施設

池田城跡の主郭は、洪積台地の西側縁辺部にある。この洪積台地は、北側を杉ヶ谷川の開析谷、西側を平野部との境界にできた段丘崖によって画されており、主郭の構築に際しては、こうした地形の利点を有効に生かしている。現況を観察するならば、北側と西側はそのまま崖面を利用し、東側と南側は堀を逆「L」字形に掘削して主郭の外郭ラインを決めていることが読み取れる。堀は最大幅26m、深さは最大で7mを測り、横矢掛けが良好に認められる。また、

主郭西側やや南よりに帶郭状の平坦面が、また、南側に隣接して小規模な曲輪が設けられている。

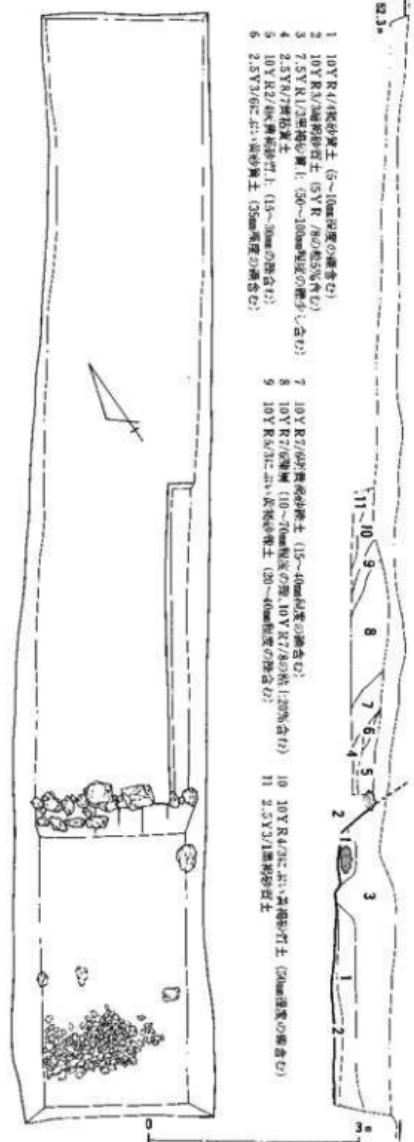
第6図 第1トレンチ平・断面図

**北土壘** 主郭北側に10ラインに沿って設定した第1トレンチにおいて、主郭北辺より12m内側で土壘基底部と考えられる東西方向の石列を検出した。石列は、主郭内側の遺構検出面より40cm、約40度の角度で立ち上がった上に据えられている。石列に使用されている石材は10~30cmと不統一で、いずれも自然石である。石列の内側には、転落したと考えられる石材とともに擁壁の基礎が認められたため、本来は更に数段の石材が積まれていたものと考えられる。但し、後述する東側、南側の土壘のようにこの土壘には内側にテラスを設けておらず、主郭内平坦面から直接土壘が立ち上がっていったと考えられる。

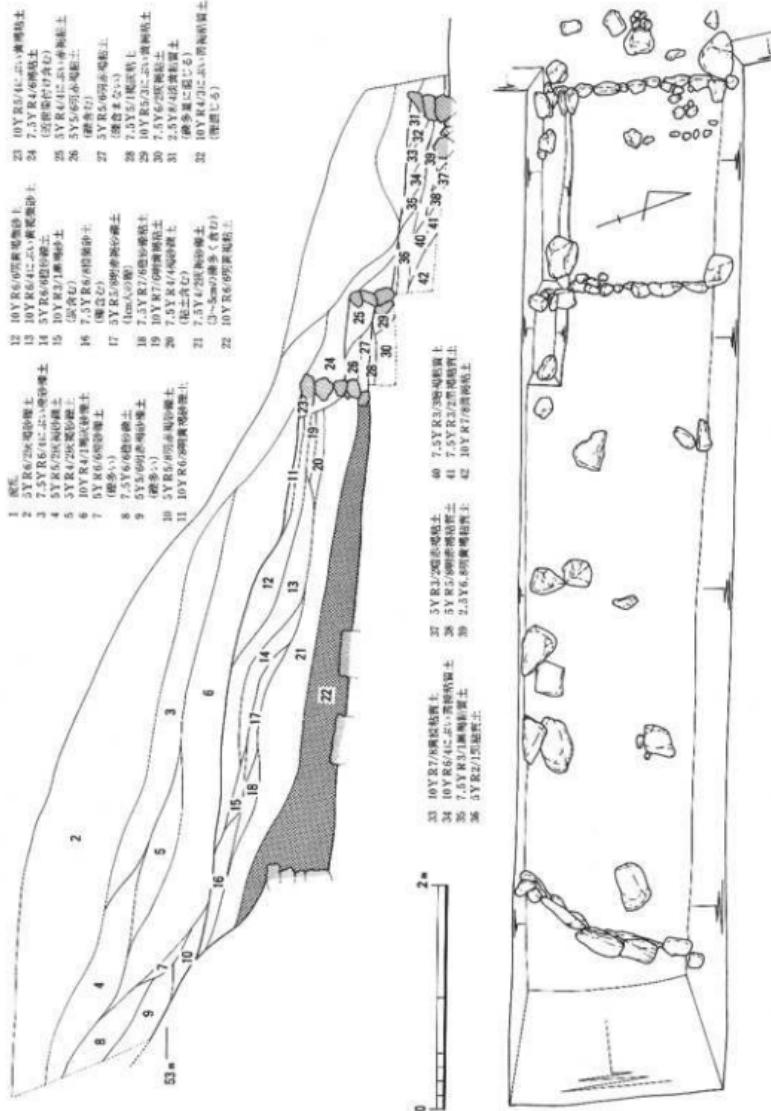
第8図 第3トレンチ平・断面図

第3トレンチで検出した土留めの石積みは、途中で南西方向へ曲がり、現存する土塁の両端に露出している石積みの下から2段目に続いている（石積みの3段目以上は、後に積み足されており、池田城に伴うものとは考えられない）。

**土塁内側の段**　土塁の内側には段が設けられている。第2トレンチでは2つの段があり、土留めの石積みの箇所から内側に幅5mの平坦面を設け、更にその内側には幅1.8mの段を作っている。一方、第3トレンチでは3つの段になっており、石積みより1.2mの段を作り、その縁には50cm大の石材を据えている。そして、それより幅2.1mの段を、更に60cmの段を作っている。なお、第3トレンチでは2段目の上面に段が広がり、土留めの石積みの一部も火を受けて変色していた。上述した土塁内側の段は後に改修され、それぞれ段が1つずつ増えるとともに、その段差も著しくなり、石積みも埋められている。その際、主に黄色粘土を用いて埋め、その中に多量の瓦が含まれていた（第8図のアミ目で示している部分）。但し、この改修が池田城に伴うものか否か明らかでない。

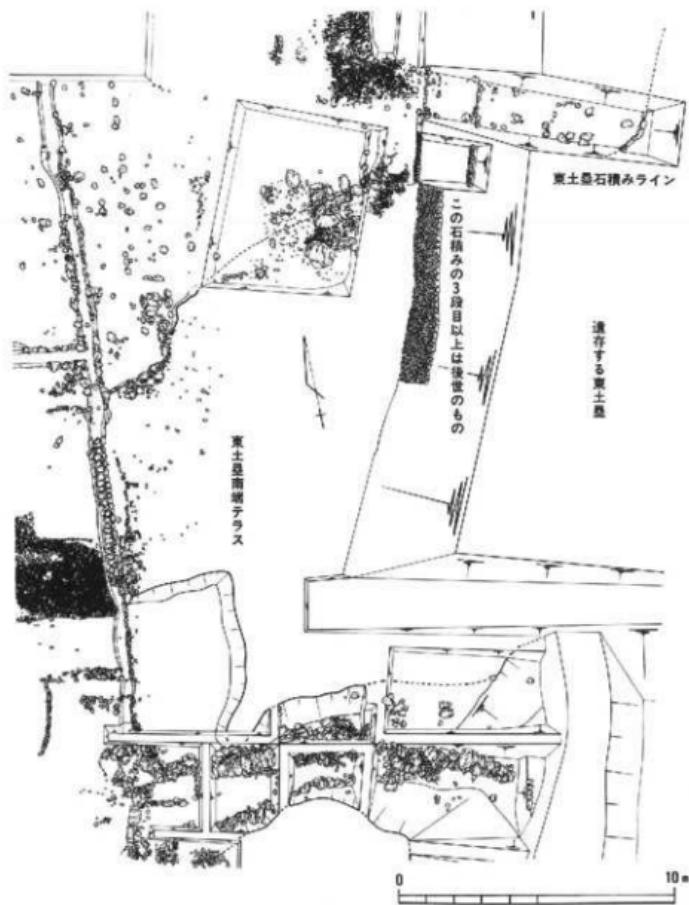
第9図 東土塁南端テラス平面図

**東土塁南端のテラス** 東土塁の南端は西方へ8m張り出すテラスがあり、その西北隅には石列を施している(第10図)。但し、検出時には幾つかの石材が内側に転落していたため、石材を2段程度積む低い石積みであったと思われる。この張り出し部分は、現存する土塁の南西隅に施された石積みの2段目までが池田城跡に伴うと考えられることから、土塁という程の高まりではなく広い空間であったと考えられる。上面は削平を受けているため施設の存在は明らかにできないが、西面南寄りに30~40cm大の石材が4つ据えられ、また、虎口に接していることから、遮蔽物の存在も十分に考えられ、このことについては本章の9において詳述することにする。

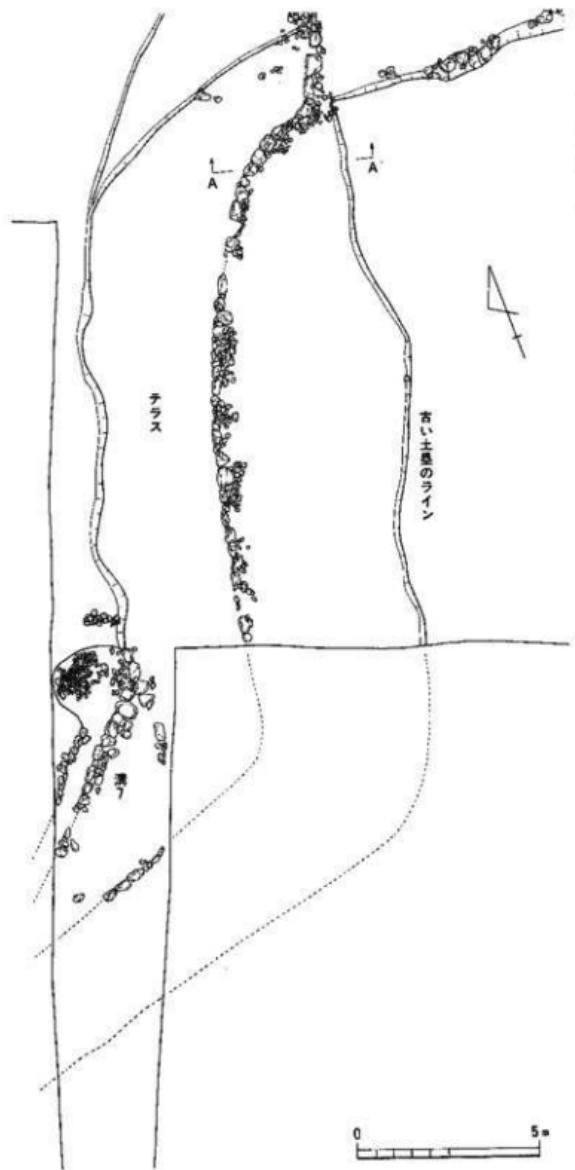
第11図 南土塁平面図

張範囲内の虎口よりにサブトレンチを設定したところ、古い土壌の立ち上がりを確認した（第11図のサブトレンチA-A'・第12図）。古い土壌は小砾を含んだ褐色シルトによる盛土で、ほぼ40度の角度をついている。盛土のベース面には、30cm大の上面が平坦な石材と5~10cm大の砾面があり、古い土壌が構築される前の建物跡の一部と思われ、後に述べる主郭南東隅の土層の状況とを考え合わせると、築城当初にはこの南土壌は構築されていなかったと推定される。古い土壌の下端は浅い窪みがあつて炭が堆積しており、第7層炭層に対応するものと考えられる。土壌の拡張は、この炭を覆うように褐色砂質土を盛って水平面を作り、その上に土壌側から主郭内側に向かって緩い傾斜で盛土して土留めの石積みを設け、また、虎口（古い虎口）斜道両側にも石積みを設ける。石積みを設けた後、一気に盛土を行ったためかその堆積土層は約50度と急角度になり、また、土層も厚くなっている。石積みの後に施された盛土には部分的に炭、焼土ブロックがあり、その中に土師器皿が含まれていた。土師器皿はすべて同型式のものであ

り、古い土塁下端に堆積していた炭と対応するものと考えられる。虎口に面する土塁の拡張は、斜道に石積みを施した後に土塁斜面に15cm盛土するだけであり、土塁を拡張しても虎口幅はあまり変化が認められない(第31図)。むしろ、このことから虎口に施された石積みの目的は、幅の狭い虎口をそのままにして土塁を高くするため虎口に面する土塁斜面を急傾斜となる盛土作業を行わざるを得ず、その土留めとして施されたものと考えられる。よって、織豊系城郭に認められる虎口の石垣とは全く趣旨が異なるものといえる。

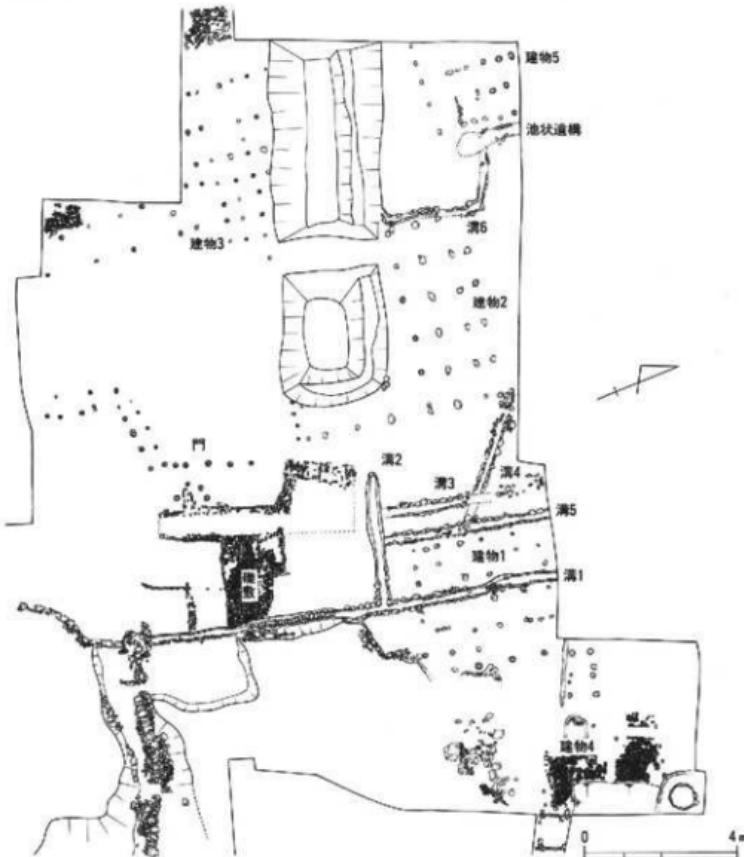
第16図 主郭中央建物群平面図

建物跡の分布状況を見ると、曲輪の中央部には大小の礎石建物が集中し、昭和43、44年の大阪教育大学の調査によれば、曲輪の北寄りには掘立柱建物跡が、西側に塙列建物が存在するようである。また、西南部では塙列建物がある。しかし、中央部より南側は建物跡を確認することはできなかった。

ら、主郭中央部に居住空間をとり、西南側に収藏施設、北側には簡易は建物群、南側は広場として利用されていたと推定される。

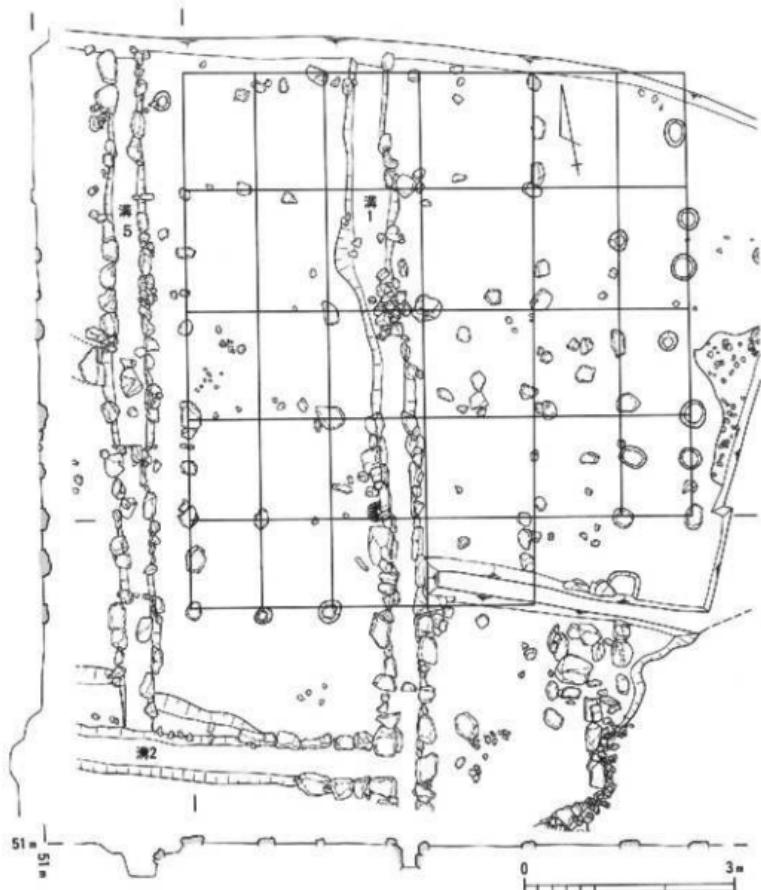
第17図 建物跡1 平・断面図

**建物跡1** 既に述べたように、東土壘の南端に沿って虎口が設けられている。上述したように、東土壘の南端は虎口に対して横矢が掛かるように西方へ屈曲して伸び、更に広いテラスを作っている。建物跡1は、この土壘とテラスで目隠しされるように北側に接して建てられている。検出面は、昭和43、44年の調査が既に行われていた箇所であるためか、部分的に第3層の整地層が失われ、礎石も幾つかなくなっている。遺存する礎石は20～30cmの石材で、1点のみ五輪

塔の水輪と思われる石材がある。礎石からみると、建物は東西6間で7.2m、南北4間で南側に2間分張り出し、それを含めると7.6mを測る。但し、更に北へ伸びている可能性もある。東西は中央の2間分が5尺で、その東側に4尺と3尺3寸、西側では3尺の柱間をもって2間分伸びている。南北の柱間は5尺で、南端の張り出しあは2間とも2尺5寸の柱間である。しかし、東南隅は土壠のテラスが接近しているためか2間分欠いている。礎石の配列から、建物跡1は東西両端に庇や縁をもつものと思われる。一方、南端の張り出しあは、西南隅に1間分南北方向の地覆跡が認められたため、庇や縁以外のものが付随していた可能性がある。建物跡の中央には石組みの溝が南北に貫通している。また、西側に接して石組みの溝3と溝5が設けられているが、後述するように、溝5は第5層整地面に伴うもので、第3層整地土によって埋められており、溝3だけが機能していた。しかし、礎石の一部は第5層整地面に伴うものがある。このことから、建物1は、第5層整地面の段階で既に存在し、西側には溝5が設けられ、第3層整地面の段階で溝5が埋められ、約2m西方に溝3が付け直されたと判断される。

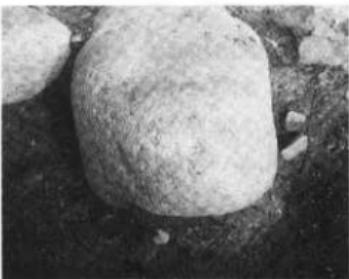
第18図 建物2礎石掘り方断面

建物の西側に接して石組み溝6が設けられているが、後述する池状構造の埋土の関係から、第3層整地面の段階には既に溝として機能していなかったと考えられる。しかし、建物跡2の礎石の一部は第5層整地面で据えられているため、同じ規模であるかは不明であるが、建物跡1と同様に第5層整地面の段階で既に建てられていたことが確認された(第18図参照)。したがって、建物跡2は

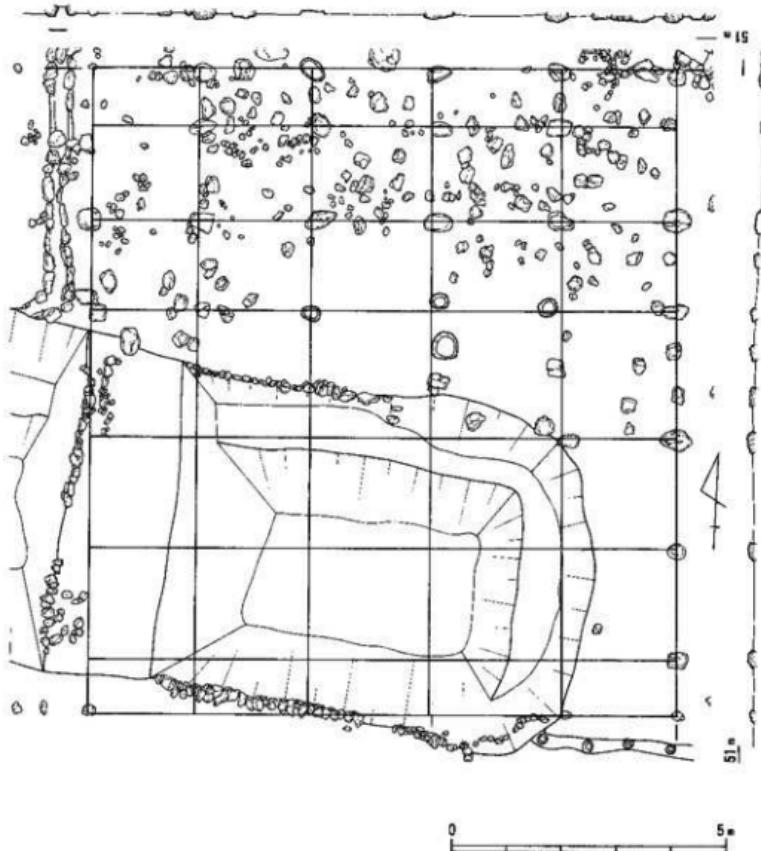
第19図 建物跡2平・断面図

建物跡2 主郭の中心にある東西10.8m、南北11.8mを測る建物跡で、南側の殆どは後に堀が掘削されたために失われている。柱間数は5間×5間で主郭内で最も大きく、主殿と推定される。柱間は東西では均等に6尺5寸をとっている。一方、南北は複雑で、中央では8尺と最も広くとり、それより北には5尺、5尺、3尺2寸5分、南側は6尺5寸、3尺2寸5分となる。礎石の配置から、南北2面庇の建物と推定される。礎石は50～80cm大の自然石を使用し、中には火を受けて赤変しているものも認められる。建物内は粘性の強い黄色粘土であり、また、多數の石材が散乱している。しかし、建物と上述した溝3との間及び北側の一部は2～3cm大のパラスで堅く叩き締められている。一方、建物より南側一帯は黄褐色の精良な砂質土で整地がなされ、広場として利用されていたものと考えられる。昭和43、44年の調査によれば、建物の北側には約2m隔てて東西方向の石列が設けられている。今回の調査では、石列の殆どは失われていたが、北西側の石列1はその一部である。この石列は20cm大の自然石のほか石臼の残欠を使用し、ほぼ上面レベルを削えて据えられており、建物跡2の北側に堀が設けられていた可能性がある。

第5層整地面の段階には、西辺を溝6によって区切られていたことが判明した。

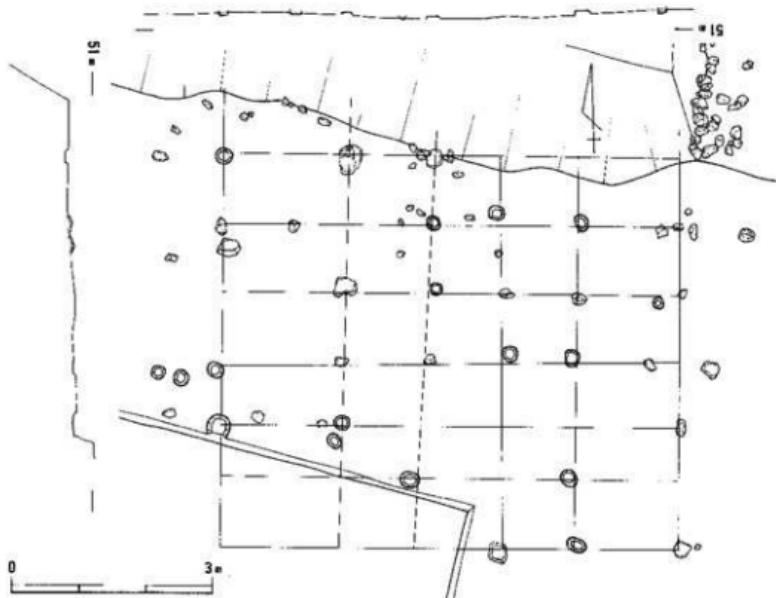
第20図 建物跡3平・断面図

**建物跡3** 建物跡2の南西側に接して建てられた建物跡である。礎石は15~20cmの大さの小振りの自然石で、また、深さ10cmほどの礎石抜き取り跡が認められるが、その並びは整然としない。礎石や礎石抜き取り跡の配列から、東西6.6mで柱間6間、南北は北側が後に掘削された堀によって失われているが、現状では6mで柱間は6間と捉えられる。柱間は西側2間分が3尺で、その他は4尺である。南北は北から2間目が4尺で、その他は3尺である。位置からみて、建物跡2に付随する可能性もあるが、北側が堀によって失われているため明らかではない。建物跡の西側には約2m隔てて棚列と思われる礎石と柱穴が認められる。

建物範囲内には炭が厚く広がり、その上面には土師器皿などの遺物が散在していた。

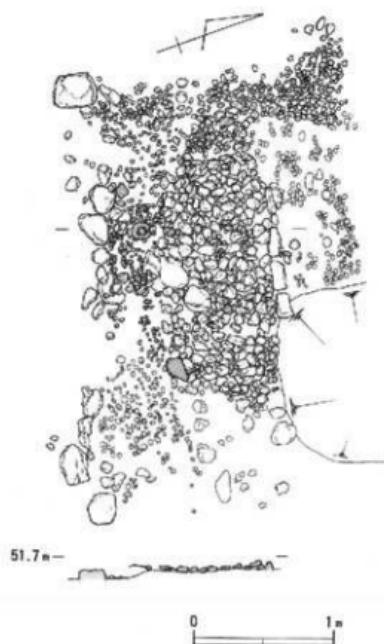
第22図 建物跡4内石敷遺構平・断面図

は3.2m、段差は20cmを測る。段の東西両端には礎石があり、一部東石と考えられる石材が残っている。しかし、段の上端は蛇行しているため、礎石や東石と考えられる石材が抜き取られているものと思われる。段の北側には、これと直交する方向に深さ10cmほどの礎石の抜き取り跡がある。また、段の西端にある礎石から45cm西に段に直交する方向に小規模な礎石が設けられている。これらの礎石および礎石抜き取り跡の位置から、東西柱間2間で西側に1間の庇が取り付け、南北は南北は4間以上と推定される。建物範囲内およびその南側に遺存する整地面上には炭が薄く広がっていた。

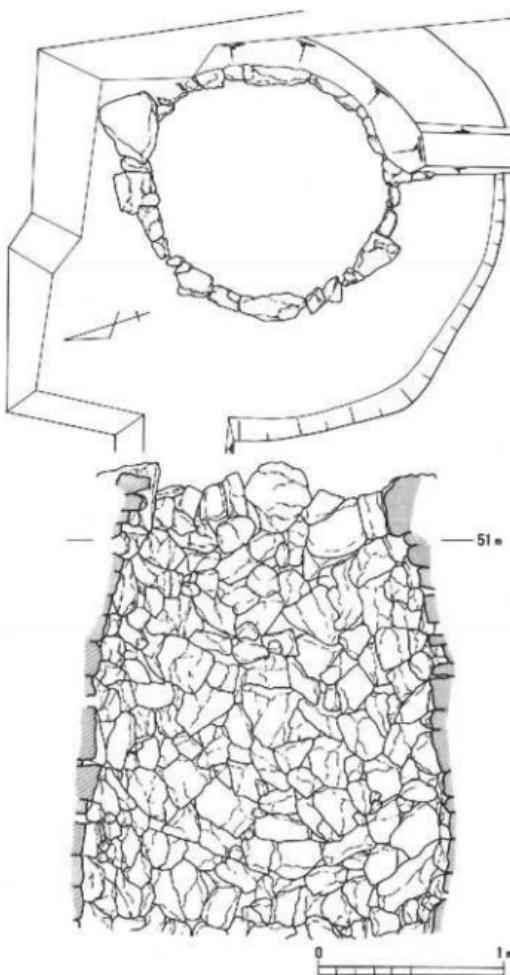
第25図 井戸平・断面図

主郭内で唯一検出した円形の石組井戸である。その場所は建物跡4の東北隅にあり、東側は東土塁のテラスに接している。上部の径は1.35mを測るが、深さについては検出面から3mまで埋土を除去したものの降雨により石材の一部が転落して危険な状態に陥り、作業を中止したため明らかにできなかった。井戸の断面は下方へ下がるにしたがい径が広くなり、掘り下げることができた箇所では径1.9mを測る。石組は20~40cm大の石材を密に組みあげている。掘り方は北側が昭和43、44年調査のトレンチによって一部失われ、また、東側は調査区外に伸びているが、確認できた部分から径2.5mで円形を呈するものと推定される。この掘り方は第4層上面から掘り込まれている。

井戸内の埋土はすべて腐食土でガラス片も含まれており、最近まで開口していたことが判る。そのためか、調査では池田城跡に伴う遺物は出土しなかった。

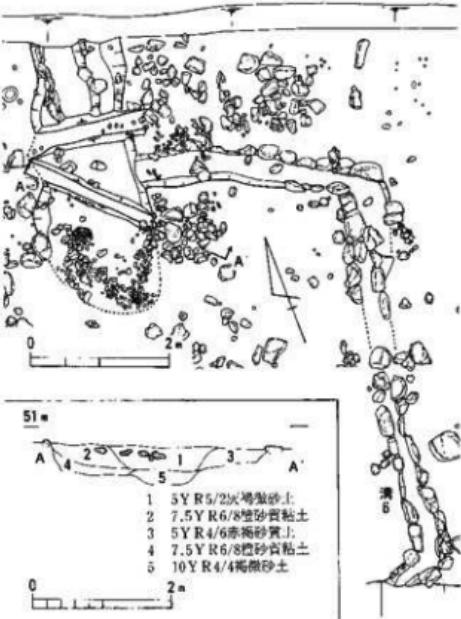
第29図 池状遺構および溝6

溝6 建物跡2の西側に接して設けられた溝である。その平面形態は、建物跡2の北端より更に北へ1m過ぎた箇所で西へ屈曲し、3.2m先で落ち込みに接している。一方、屈曲する箇所から南へ5.5mの箇所で西へ屈曲し、全体的にみるならば、逆「コ」字形に設けられている。また、底面のレベルより、南流するものであることが判る。このことから、南端の屈曲する箇所から、おそらく、主郭西側の崖面に統いて外へ排水されているものと推定されるが、主郭中央に掘られた堀によって失われているため、詳細は明らかにできない。護岸の石材は土丘により内側に倒れかけ、また、抜き取られたためか石材のない所もある。幅は45cm、深さ25cmを測る。

溝6が始まる箇所は、拳大の礫を敷き詰めた落ち込みとなる。その規模は東西1.8m、南北推定3.2mの楕円形を見すると思われる。その規模から小規模な池とみられる(以下、池状遺構と呼称する)。よって、この場所一帯が中庭になっていたと推定される。池状遺構の跡は第5層整地面上に設けられており、溝6も同じ整地面上に設けられたことが判る。北側は近世の土坑があり、この埋土を除去するにあたり不注意にも池状遺構の底面となる灰色粗砂土をも除去し、下層に設けられた石組溝を検出してしまった。そのため、池状遺構北側の範囲、あるいは池状遺構へ北から排水溝が通じていたのが明らかにできなかった。池状遺構中央の底面は、溝6が落ち込みに接する箇所の底面レベルより10cm低く、先にみた溝5と同様、池状遺構に一定量の水が溜まると溝6で排水される仕組みになっていると考えられる。底面には土器皿等が重なり合うように出土し、その上面には炭面が広がっていた。更にその上に第3層整地土が施された後、暗灰色砂質土が堆積していた。池状遺構内にみられる第3層整地面のレベルは溝6底面より高く、第3層整地面の段階で溝6は排水の機能を果たさなくなつたと考えられ、また、池状遺構のあったところは水溜まりが生ずる窪地になったと判断される。なお、掘り過ぎのため検出してしまった下層の石組溝は幅50cm、深さ75cmを測り、石材を2~3段組んでいる。また、池状遺構底面の下には灰

色粗砂土が堆積していた。落ち込みから南側は昭和43、44年調査の際に相当土層が削り取られているが、この溝の続きは認められない。のことから、石組溝は落ち込みのある箇所で終わっていると考えられる。したがって、第5層以前には北から石組溝によってここに集水されていたのが、ある程度埋没して池状遺構を作り直されたのではないかと推定される。

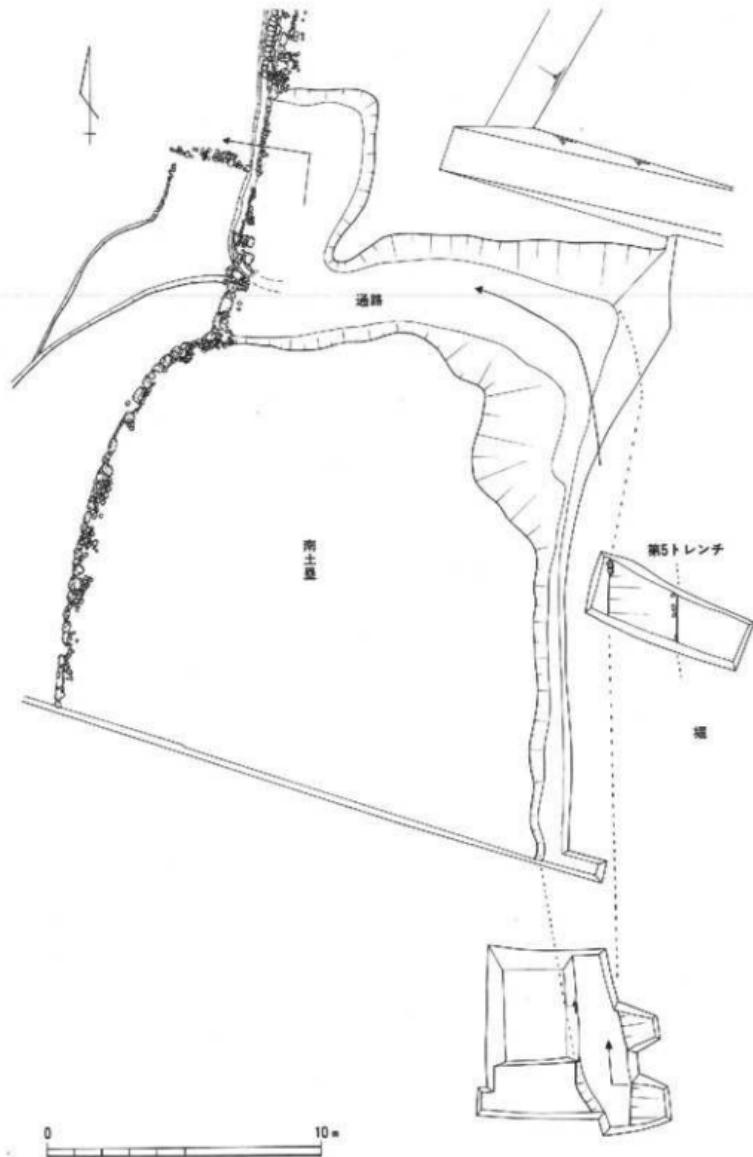
第32図 虎口平面図

みの始まる箇所まで約35度と急角度で、そこから奥まではほぼ平坦になっている。石積みが始まる所には、通路面に崖面が広がり、また、焼けたスナ入り粘土塊や瓦片が認められたため、門が存在していた可能性がある。しかし、その前面の急角度になる道に階段が設けられていた

か否か、後述するように後に暗渠が構築されていたので確認できなかった。

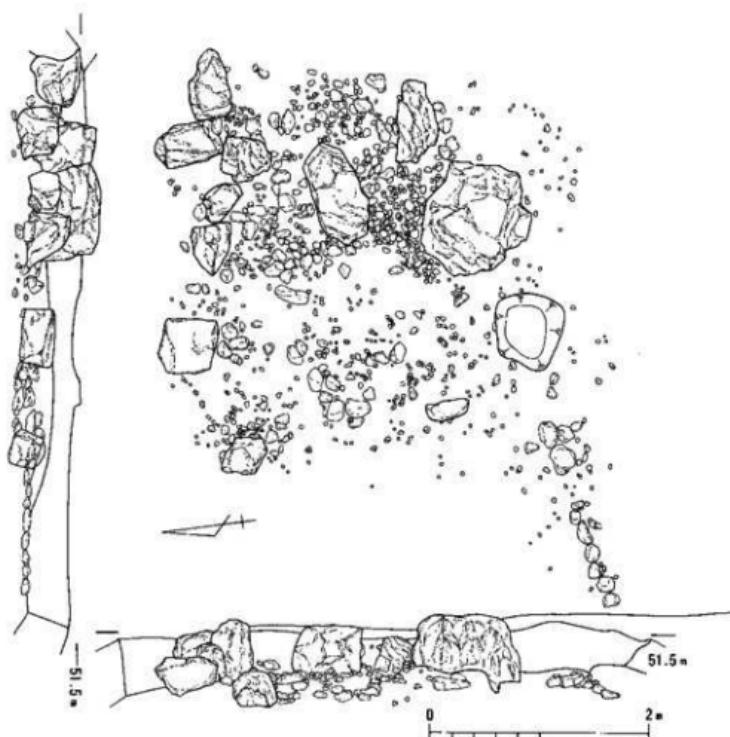
第34図 庭園造構平・立面図

庭園造構は、昭和43、44年の調査によって確認されたもので、本調査で再度検出した。

庭園造構は地山直上、すなわち、築城当初から築かれており、第5階整地面の段階で一部石

材の据え直しが認められる。しかし、第4層で埋め立てられ、第3層整地面の段階では存在していない。

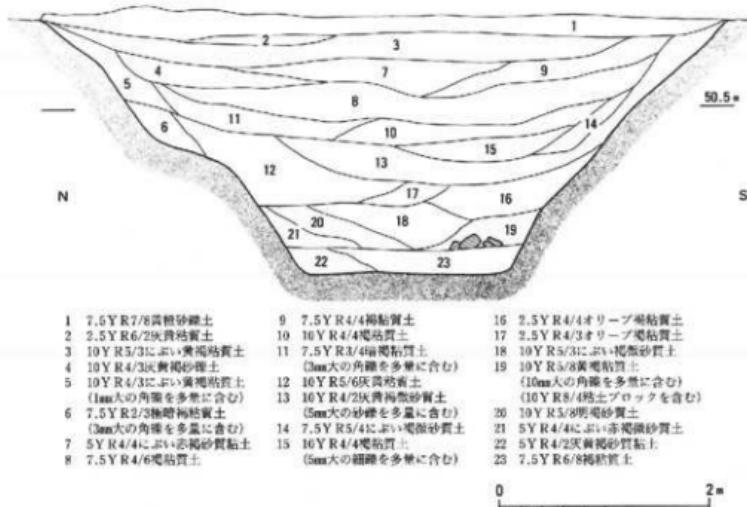
第36図 主郭中央堀断面図

主郭のほぼ中央には、南北方向の堀が掘削されている。既に述べたように、第3層整地面に建てられた建物跡2、3の一部を破壊しており、池田城廃城直前の状況を物語るものである。堀の幅は上端で7m、下端で3mを測る。断面形態は、北側斜面では水平より下方へ45度の角度をつけ、幅1mの犬走り状の平坦面を設けて更に50度の角度をつけて掘り下げている。一方、南側斜面は下端まで水平より下方へ50度と急角度をつけて掘り下げている。北側にみられる犬走り状の平坦面は東端から始まって、西方へゆくに従い徐々に低くなり、その傾斜は5度を測る。6ラインでの堀の深さは2.25m、下端から犬走り状の平坦面まで90cm、そこから上端まで

1.2mを測る。堀底のレベルはほぼ水平である。堀底面直上には15~30cm大の自然石のほか、多数の瓦が認められた。これらは底面中央より南側に集中し、南側から破棄された状況を示している。土層断面の観察によれば、これらを覆うように黄色粘土で40cm埋めて土橋が設けられている。その位置は堀の東端から7mのところである。土橋の上端幅は1.2m、下端幅は3.5mを測り、上端の西側には2段の石列が認められる。この土橋から東の堀斜面には20cm大の円礫による石積みが設けられている。南側斜面では上端から約1m下まで15cm大の円礫を用いて積んでいる。一方、北側は上端から犬走り状の平坦面まで部分的であるが石積みが認められる。堀の東端と礎敷との間に柵列と考えられる柱穴が認められるが、土橋と関係があるものと思われる。

堀の掘削範囲は主郭西端から東へ25.8mまで、おそらく、主郭西側の崖面まで掘り切られているものと思われる。その位置関係をみると、東土塁の南端から西方へテラスが伸び、ちょうどその延長線上にあたり、主郭を南北に二分していることが判る。テラスと堀の東端とは13mの間隔があるが、この間には疎敷がテラスから西方へ屈曲しながら堀の手前2.8mのところまで伸びており、おそらく、疎敷との間が入り口になっていたと考えられる。

土橋については、同時に設けられた堀の南斜面の石積みが防御上全く意味をなさないことから、池田城が廃城した後に設けられたものと思われる。

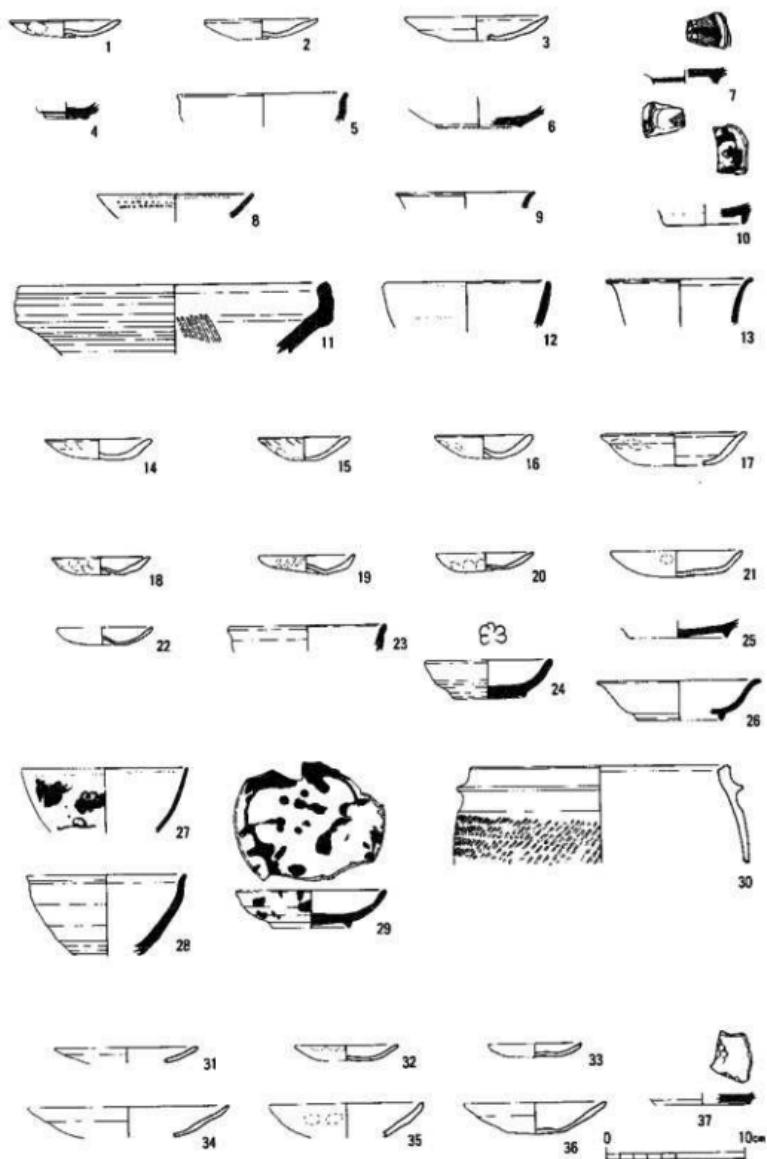
第38図 出土遺物実測図(1)

18～22は土師器皿、23・24・28・29は瀬戸・美濃製品、25・26は中国製白磁皿、27は中国製

染付碗、30は土師質ホウラクである。18~20の土師器皿は内面はヨコナデ、外面下半は指押さえ、外面上半は連続した指圧痕跡が残る。21~22は内外面ともにナデが施されている。18~19・22の土師器皿は明瞭にヘソ皿の形態をなす。23は鉄軸の天目茶碗の口縁部である。24は次軸の丸皿で見込みに印花文が見られる。また、豊付から高台内は釉がふき取られている。27の中国製染付碗は口縁部端内外面にそれぞれ1条の界線が描かれ、外面腰部には花草の文様が描かれている。29は鉄軸の大目茶碗で、外面下部は錆鉄が施されている。28は班模様の鉄軸丸皿で豊付から高台内は釉がふき取られている。30はホウラクで外面腰部は斜め方向にタタキが施され、その他はヨコナデが施されている。内面にわずかにススの痕がのこる。

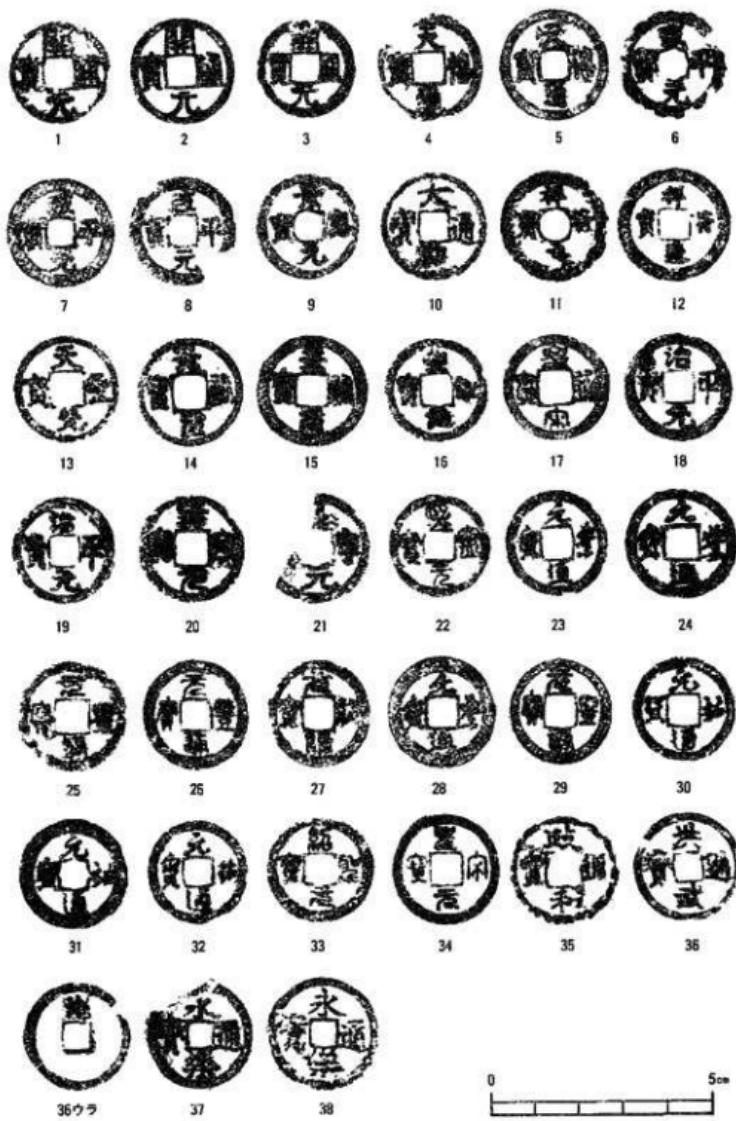
第53図 銅錢拓影図

発掘調査で出土した銅錢は図53に挙げた中国錢38枚以外にも、解読不明のもの10枚、寛永通宝12枚があるが、ここでは、中国錢のみを叙述する。中国錢の中で一番数量が多かったものは元豐通宝（北宋）の7枚で、以下、開元通宝（唐）、咸平元宝（北宋）、熙寧元宝（北宋）、元祐通宝（北宋）の3枚、天禧通宝（北宋）、景祐元宝（北宋）、治平元宝（北宋）、永樂通宝（明）の2枚、1枚としては景德元宝（北宋）、大觀通宝（北宋）、天聖元宝（北宋）、皇宋通宝（北宋）、皇宋元宝（南宋）、紹聖元宝（北宋）、聖宋元宝（北宋）、洪武通宝（明）、祥符元宝（北宋）、祥符通宝（北宋）、政和通宝（北宋）がある。

銅錢の種類としては、開元通宝（唐）から永樂通宝（明）におよぶ18種類が見つかっており、時代別からみると北宋錢が多く、次いで、初鑄年代が唐代の開元通宝、そして、明、南宋となっている。北宋錢の出土が多いことは他の城郭からもいえ、池田城跡の場合は資料数が38点しかないが、同様の結果になる。なお、36の洪武通宝の裏面には「漸」の文字が確認できる。

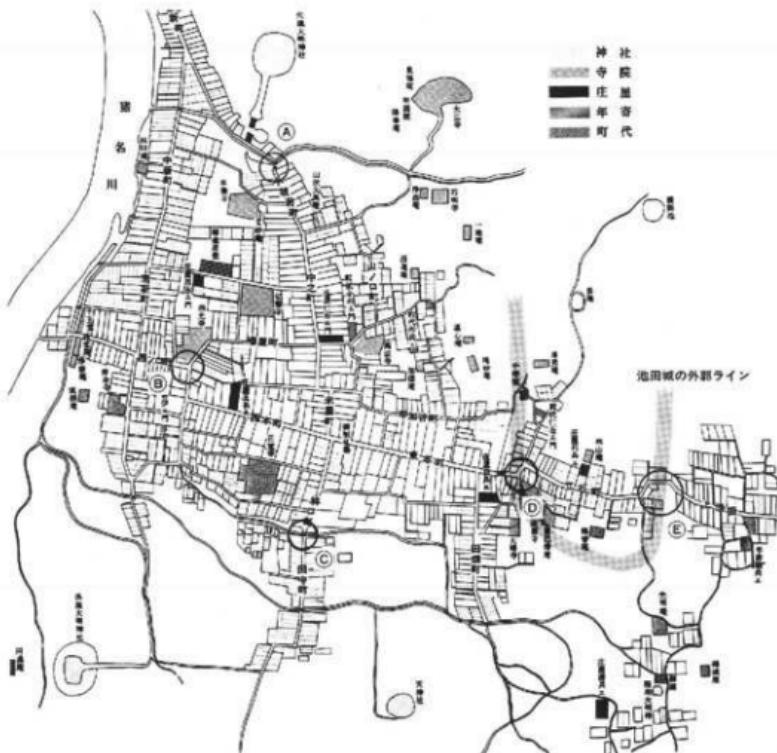
第59図 元禄10年池田村絵図（註⑤より一部改変）

第59図は元禄10年作成の池田村絵図のトレイスであるが、ここに描かれた道路は現在の道路と比べてみてもほとんど大差がないほど忠実に描かれている。注目したいのは、外部から池田村の中心部（中之町、米屋町、西本町あたり）へ入る道路の形態である。Ⓐとしたところは西ノ口町と呼ばれ、西から西光寺を過ぎたあたりで道路が左右に枝分かれしている。また、北からは、伊居太神社参道の手前を横切り、小坂前町に向かって直角に曲がる所のⒷで、下りであるが微妙に2度屈曲する石段の表現がされている。Ⓐ、Ⓑとも、上述の『穴線宮拾要記』に記された土塁、堀と交差する地点に相当するのであり、町屋の周囲に土塁、堀が築かれた際に付設された可能性がある。一方、南には、町屋の南側境界を流れていると思われる水路が設けられ、田中町から林口町に至るⒸの箇所で、微妙であるが屈曲して水路を渡る橋が表現されており、町屋の南入り口と考えられる。こうした通路の表現および記録からみると、池田村は北側、

また、東西の城内に入る箇所では街道を2度屈曲させて横矢が掛かるようにしており（第59図D、E）、これは主郭IV期に改修された虎口と同様の城道が二折れする形態であり、城内に街道を取り込むのは主郭IV期の時期と捉えることができる。おそらく、街道を取り込んだ曲輪には池田氏と関係の深い商工業者を集住させたものと推定される。
