豊中市埋蔵文化財発掘調査概要

—阪神淡路大震災復旧・復興事業に伴う発掘調査—

平成 9 年(1997年)度

豊中市教育委員会

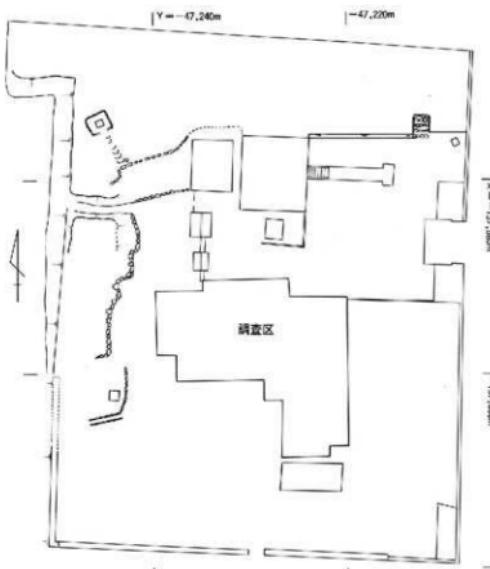
第3図 調査範囲図 (1:500)

当調査区は、豊中市浜1丁目400-1、2に所在する。阪神・淡路大震災により全壊した今西家屋敷の解体修理に伴い、礎石の移動および基礎掘削の必要が生じた。これをうけて、数次にわたる協議が行われた結果、基礎設計にかかる状況把握を目的とする試掘調査を、屋敷に関する現況確認調査とあわせて行うことになった。なお、調査は平成9年(1996年)2月1日から3月31日までの日程で行われた。

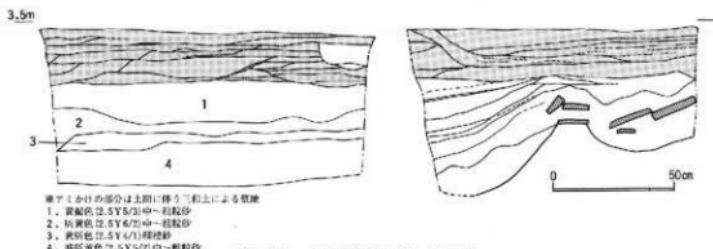
第5図 土間断面図(1:20)

第1層 コンクリートによる上間で、現今西家における最終面として扱う。主屋第1層とは時期差があり、1970年代と考えられる。

第2～4層 三和土による土間である。それぞれの三和土は層厚0.5～3.0cmを一つの単位とする。土間の版築には数種類の三和土を使用したらしく、1単位の三和土が一つの遺構面を形成するものとは必ずしも言えず、三和土上面における生活面は把握しにくい。また、三和土の中には土間の改修、補修を目的とするものもあり、調査段階で生活面の復元はほぼ不可能と判断した。よって当報告では、調査で明確な遺構を確認した三和土上面を遺構面として扱い、遺構面間に堆積した三和土の単位群をまとめて2～4層に設定することとした。

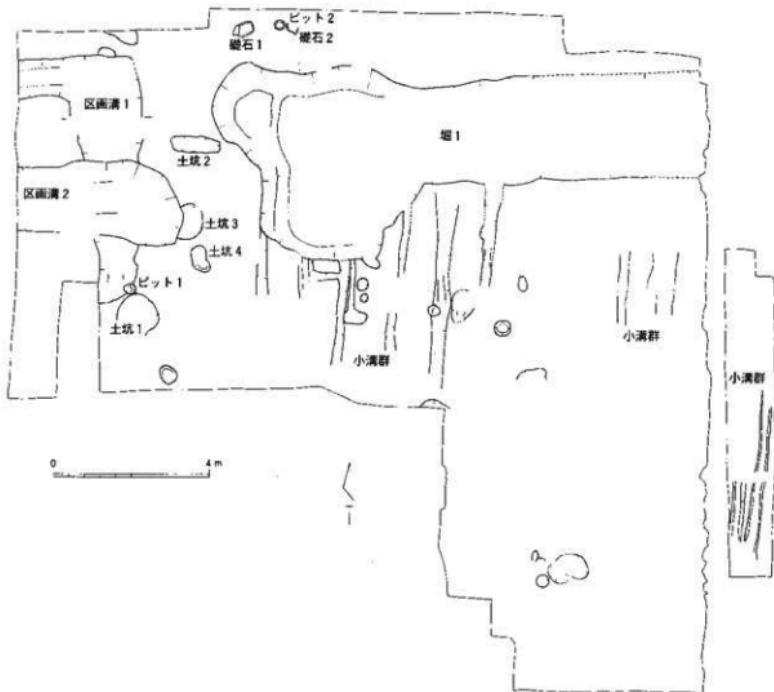
第6図 第1期の遺構 (1:125)

主屋第5層および台所第6層上面で検出した、現今西家関連遺構がこの段階のものとなる。検出した遺構は、塙1条・区画溝2条・礎石・礎石抜取痕を含む土坑・ピットがある。ただし、これらの遺構については遺構面上における平面の把握にとどまる。

堀 1 堀 1 は主屋中央付近から東へ伸びる堀である。幅 2.5m 前後、検出面からの深さ 0.8m 前後を有する。西側から 2.5m のところで南側へ垂線状に伸びる掘出し部分がみとめられ、平面「字状」のやや不自然な形態を呈する。また、堀 1 の西側は南側の掘出しの手前で段状に掘削されていることなどからみて、当初区画溝 1 に対応する配置で東西に掘削されたあと、「字状」に再掘削し、規模を拡張した結果となる可能性が考えられる。

堀 1 の埋土はほぼ大別 3 層に区分できる。下層は炭、炭化した木材、焼けた礫土が主要な埋土であり、旧今西家の火災に伴う焼土整理による堆積と考えられる。中層は、灰白色シルトの塊状ブロックを含む中～粗粒砂で、堀の埋め戻しに伴う堆積が考えらる。上層は 2 層に区分でき、こ

のうち下層は主屋第4層に対応する。上層からは堀1の時期にはそぐわない新しい遺物が出土していることから、第4層を母材とする流入土と考えられる。

以上の埋土の堆積状況からみて、堀1は旧今西家の火災によりその機能を停止し、焼土整理により埋め戻されたと考えられる。しかし、この段階では堀は半分程度が埋め戻されたに過ぎない。その後、主屋第4層の堆積より窪地になった段階で、現今西家の建築が行われるが、この段階でも窪地のまま放置されたことが伺われる。

なお、堀1は第17次調査区で検出した内堀1から復元した屋敷地のほぼ中央を東西に走ることから、屋敷の南北を区分する機能が考えられる。

区画溝1 主屋西部で検出した逆「L」字状の区画溝である。最大幅1.5m、深さ0.4mをはかるが、東西部分の溝幅はやや狭まり、幅1.5m、深さ0.15m程度になる。区画溝2により削平されていることから、区画溝としては古い段階のものと考えられる。

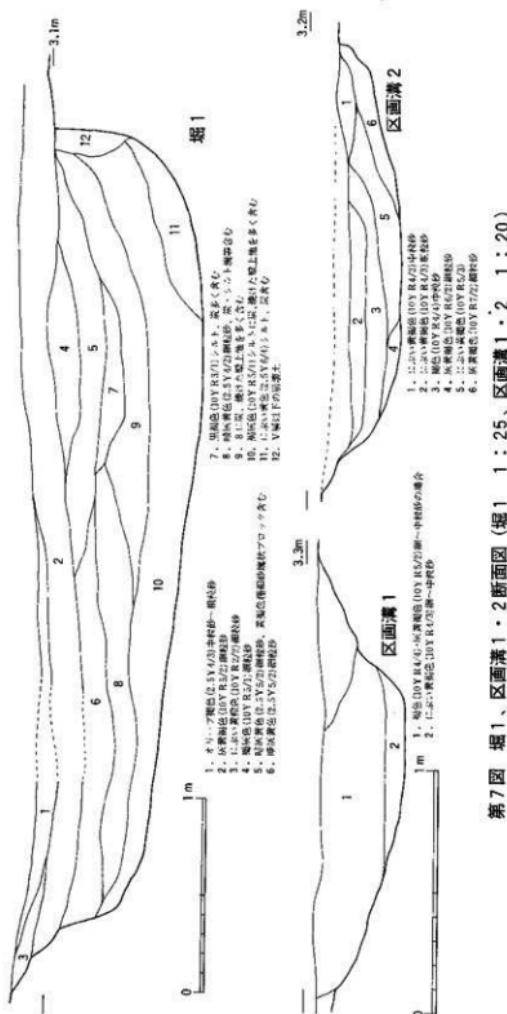
第7図 堀1、区画溝1・2断面図 (堀1 1:25、区画溝1・2 1:20)

区画溝2 主屋西部で検出した西向きに伸びる溝である。幅1.8m、深さ0.4mをはかる。検出した位置からみて、堀1と同様の機能が考えられるが、東側に対応する区画溝は堀1だけに限ら

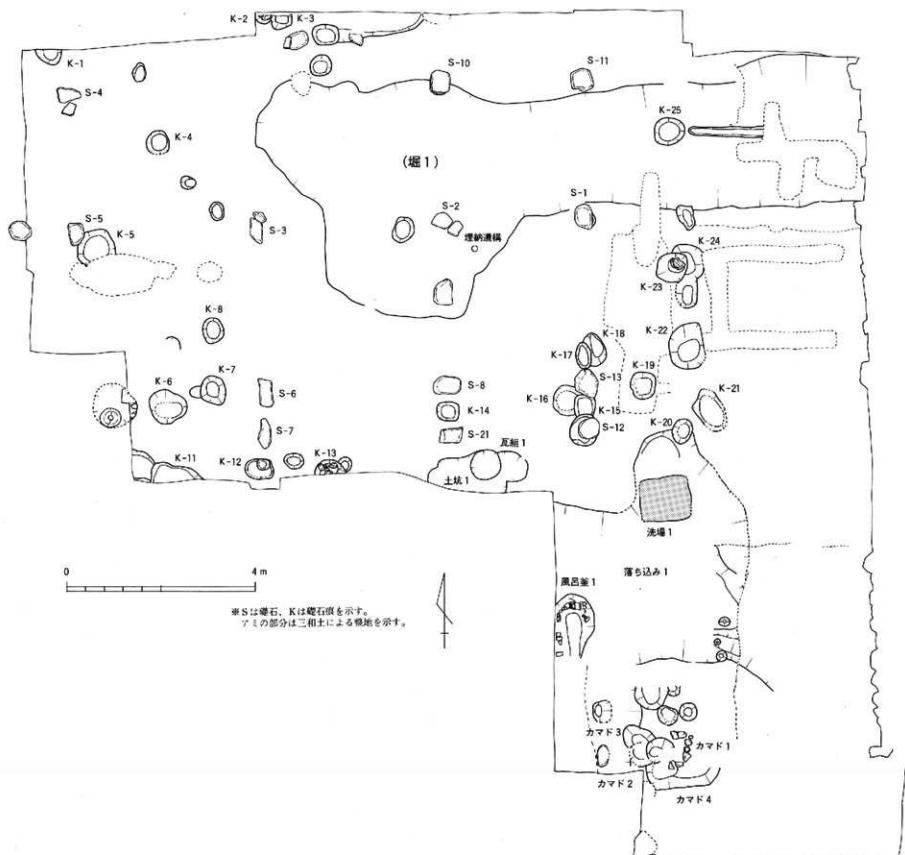
第8図 第2期の遺構 (1:80)

第2期は、現今西家建築から主屋第3層による整地までの期間で、主屋第4層および台所第5層上面から検出した遺構がこの時期のものとなる。

礎石 第4層上面から現位置を保ったままの礎石は、大黒柱の桁行列（礎石1～4）に限られるが、可能性が考えられるものに礎石5～11がある。なお、礎石2・3はほぼ同一レベルで、礎石が2つずつ検出されており、建築当初の柱の位置は特定しにくい。また、礎石1（大黒柱）の東側にも小さな礎石が主屋第3層上面から掘り込まれており、原位置にある礎石といえども周辺の変遷は著しい。

礎石抜取痕 明確な抜取痕は、26基を検出している。このうち、抜取痕7・8、10もしくは11と12・13が、また23と25、22と24が、また礎石8・13と抜取痕19が対応関係にあるものと考えられる。また、抜取痕5・6は明確な対応がある礎石がないものの、大型の礎石となる

ことから、コーナーにあたるか、南の座敷へ通じる回廊の接点になった可能性も残されている。なお、これら抜取痕の中には、抜取痕23のように壁土や三和土、削れた瓦を充填して埋め戻すものが見られる。

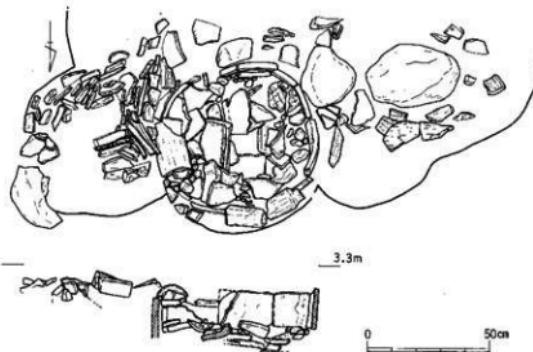
第9図 瓦組1（吸い込み）平面・立面図（1：20）

組である。平面円形を呈し直径0.7mをはかる。組は平瓦の小口を上向けに1段分並べて円筒をつくり、この中に細かく割った瓦を螺旋状に敷き詰めて、その中央を空洞にする構造となっている。円筒の下にも同様の瓦敷きは広がることから、あらかじめ土坑内に瓦を充填した上で、円筒を組み上げたものと考えられる。なお、通常の吸い込みは雨落ちの位置にあるが、瓦組1は確実に屋内に位置することから、別途の目的のために作られた可能性も考えられる。

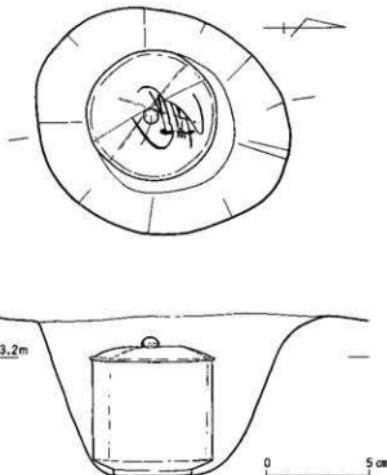
第10図 埋納遺構平面・立面図（1：5）

埋納遺構 主屋のほぼ中心で検出した、主軸長25cmをはかる平面梢円形のピットである。ピットの中には、蓋付の鉢が正位で置かれており埋納遺構と判断した。鉢は、銅線で「十」の字に括られて、蓋と身を固定した上でピット内に納められ、黒オリーブ色細粒砂で埋められていた。また、鉢の蓋から身にかけては「四前」の二字が墨書きされていた。

鉢は何かの容器と考えられるが、調査時に開封した際には長さ約3cm前後の生物遺体らしき腐敗物が残っていただけで、遺物はなかった。よって、埋納目的は判然としないが、遺構が主屋面の対角線の交点付近で検出している点で地鎮遺構になる可能性が、また内容物が膣の尾と解釈した場合は抱衣袋となる可能性が考えられる。

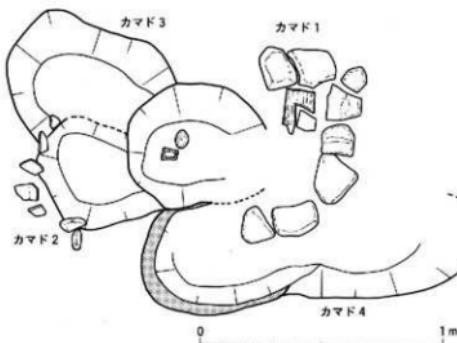
第11図 カマド1～4平面図 (1: 20)

カマド2 台所南西隅においてカマド1・3と重複して検出した。燃焼部は平面円形を呈し、直径0.5mをはかる。最終焼成面までの深さは14cmである。焚口から前庭部にかけてはカマド1により削平されているため、構造は明確ではない。焼成部奥壁の周囲には、上部の基礎とも考えられる割れた瓦が列状に配置された状態で出土した。

カマド3 カマド1・2と重複して検出したため、焚口の一部が削平されている。燃焼部は平面円形を呈し、直径0.6m、深さ18cm前後をはかる。東側に焚口を設けるが、灰の掻出しによる落ち込みは明瞭ではない。なお、最下層には層厚2cmの炭層の堆積が認められた。

カマド4 カマド1と重複し、上面には礎石が配置された状態で検出した。全長0.8m、燃焼部の幅(内法)0.4m、最終焼成面までの深さ25cmをはかる。焼成部の東側に焚口を設けるが境界

界は明瞭ではなく、涙滴状の平面形を呈する。また、焚口から東側には連続する落ち込みを検出しており、全長0.7m程の前庭部が設けられていた可能性が考えられる。焼成部の壁面には黄白色粘土を厚さ3cm~7cmほど覆い、壁体をとしている。

カマド4は三和土を充填して埋め戻され、また上面には礎石が配置されていることから、カマド4は台所の改築に関連して廃絶した可能性がある。

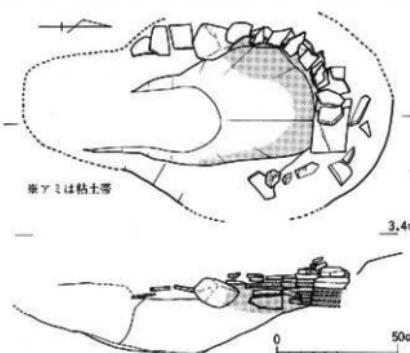
第12図 風呂釜1平面・立面図 (1: 20)

主軸をとる全長（内法）1.2mの風呂釜である。燃焼部は平面半円形を呈し、直径は0.5mをはかる。燃焼部の南側に橢円形状の前庭部が設けられている。焼成部の壁面には、割れた平瓦を7~8層ほど積み重ね、その内側に黄白色粘土を覆い壁体とする。焚口の両側には、20cm前後の河原石をおいて壁体の仕切りをしているが、壁体の上部1層にあたる瓦列だけはそのまま前庭部の周間に延長され、足場を形成したものと考えられる。

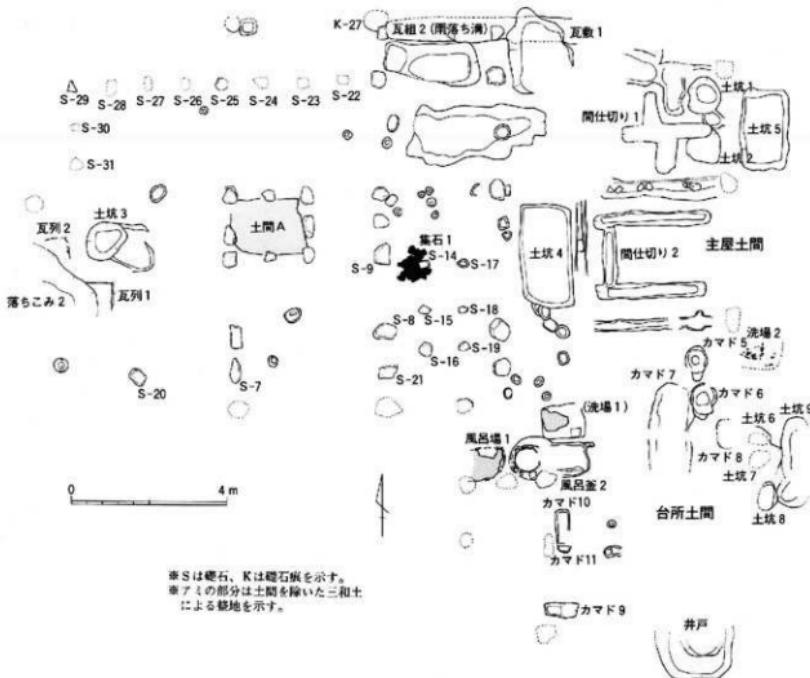
第14図 第3期の遺構（1:125）

第3期は第3層の整地から第2層の堆積にかけての期間で、主屋第3層または台所第4層（土間）上面で検出した遺構が、この時期に該当する。また、第2層と類似する埋土を有する遺構についても、この時期に含めることとした。

礎石・礎石抜取痕 この時期には、主要な礎石はほぼ現位置に固定され、移動の痕跡は認めにくくなる。その一方で、礎石7・21の延長にある礎石20は機能を停止しており、間取りの変更予想される。また、抜取痕27もこの時期のものと考えられるが、対応する礎石などは明確ではない。

に伴う礎石と考えられる。また、東柱の礎石としては大型である礎石22～32もその可能性が考えられるが、礎石33～38は柱通りが異なることから、第3期に下る可能性もある。

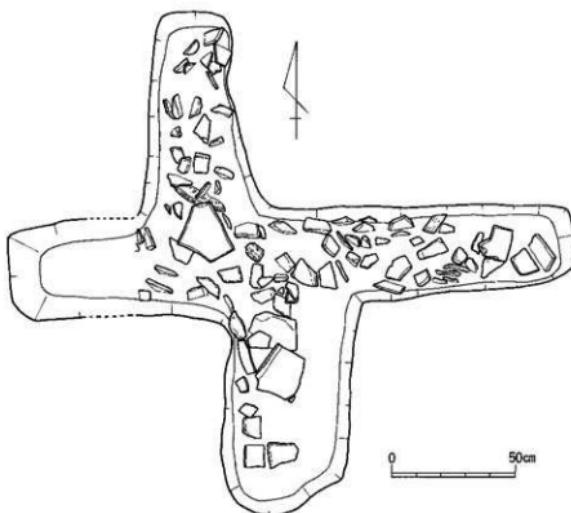
第15図 間仕切り1平面図（1：20）

間仕切り1は、東西の長さ2.3mをはかる平面変形十字形の布掘り痕である。掘り方の幅は0.5m、根切り底の深さは約45cmをはかり、底には栗石のかわりに割れた瓦や擂鉢を敷き詰めている。基礎は抜き取られており、その構造は明確ではない。なお、間仕切り1は、その形態からみて部屋をさらに4区画に区分するものと考えられるが、細分された空間の意味は明確ではなく、目的については検討を要する遺構である。

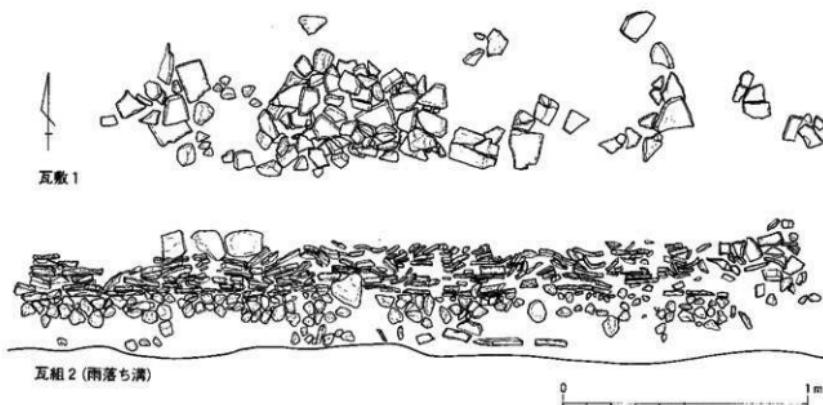
第16図 瓦敷き1・瓦組2（雨落ち溝）平面図（1：20）

瓦組2（雨落ち溝） 主屋北部の式台部分で検出した東西3.5m、幅約0.6mの遺構である。遺

構の北側は調査区外にあるため、幅および構造については十分に確認できなかったが、南側の構造と同様の形態が予想できる。検出部分における瓦組は、中央に平瓦を小口組みにして縦方向に並べ、その両側は良質の砂で埋めた上に3cm前後の玉石を敷き詰める。平瓦は、すべて削ったものを使っているが、破断面はすべて下向きにしてそろえていた状況で検出した。また、雨落ち溝上面から肥前系磁器の鉢が出土している。

乱した状態で検出しておらず、意図的に敷き詰められたものとするには疑問が残る。瓦組2に付属する遺構となる可能性もあるが、判然としない。

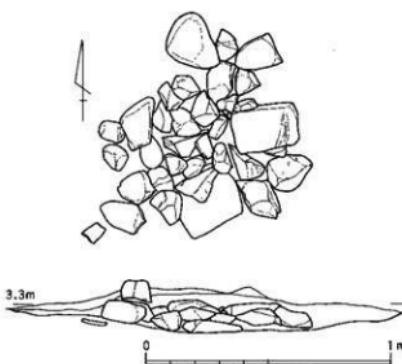
第17図 集石1平面・立面図(1:20)

集石1 主屋中央で検出した盛り土状の集石である。半径0.5mの範囲で5~20cm大の石が寄せ集め、その上から明黄色粘土塊で覆う構造になっている。外見では土饅頭状の盛り土と言える。集石の状態には、目的を意図した配置は認められず、その上下にも関連する構造物や遺構はないことから、家屋の改修などにともなう偶発的な所産と考えられる。

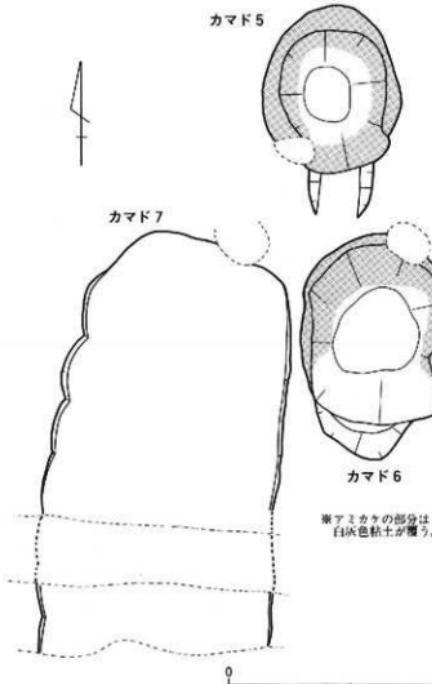
第18図 カマド5～7平面図(1:20)

カマド5 台所土間東側で検出した、平面円形のカマドである。直径45cm、最終燃焼面までの深さは10cmをはかる。カマドの上部は削平され、構造は明確ではないが、下部の保存状態は良好であり、焚口等を確認した。焚口はカマドの南側に設けられ、その手前から前庭部にかけて灰の搔出しにより一段深んでいる。また、燃焼部の壁面には、灰白色粘土を貼り付け壁体とする構造を用いている。

カマド6 カマド5の南側で検出した、平面円形のカマドである。直径56cm、最終燃焼面までの深さは15cm前後をはかる。上部は削平されているため構造は明確ではないが、下部の状態は良好であり焚口等を確認した。焚口は、カマド5と同様に燃焼部の南に設け、焚口から前庭部にかけては灰の搔出しにより、広い範囲が落ち込み状に深んでいる。カマド6は、カマド5の南側約30cmの位置に作られており、これらのカマドが同時に機能した可能性は考えにくい。また、

カマド7 カマド6の西側で検出した連房式のカマドであるが、南側は現代のカマドにより削平されており、規模等については明確ではない。検出部分におけるカマドの幅は1.7m、奥行き0.5m前後であり、3連以上の連房式カマドになることが予想できる。また、カマドは地上式と考えられ、燃焼部などの下部構造も削平されていた。よって、焚口などを明確に確認できる状態ではないものの、幸うじて壁体の痕跡が西側の一部に残存することから、東側に焚口が設けられた可能性が想定できる。また、壁体は平瓦を縱置きにし、その周囲を粘土で固めたものと考えられる。なお、カマド7はカマド5～8のなかでは最も新しい時期の遺構と考えられ、第3期以降も機能した可能性が考えられる。

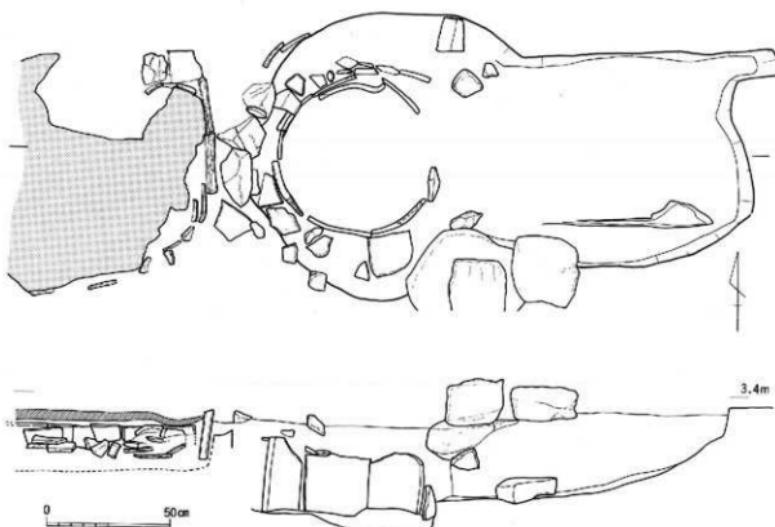
第21図 風呂釜2・風呂場1
平面・立面図 (1:20)

風呂釜2 台所と主屋の境界部分で検出した。燃焼部は、平瓦を縦置きにならべ直径35cm程の円筒状の内壁をつくり、その東側に焚口を設ける。燃焼部の周囲には、削れた瓦や河原石を固むように並べ、釜台を形成している。焚口手前は長さ1.3m、幅35cmほどの半地下式の前庭部を

設けている。前庭部の側壁は板材を用いて壁を作ったことが、東側奥壁の掘り込みに残る壁板の痕跡から判明した。燃焼部から焚口付近にかけて、最下層に炭層が堆積しているが、前庭部東側までは堆積していなかった。

風呂場1 風呂釜2に伴う風呂場で、風呂釜2の西側に連結する。一部調査区外に広がるため平面形は明確ではないが、検出部分から南北

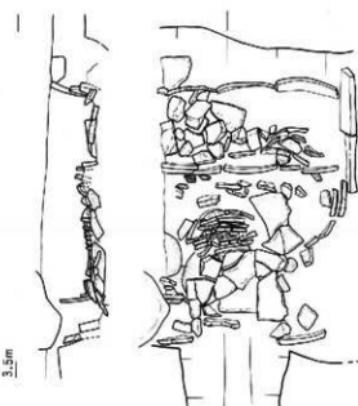
第22図 風呂場1下層平面・立面図 (1:20)

70cm、東西75cm程度の台形状の形態が予想され、やや歪んだ間取りと言える。風呂場内には三和土敷きの風呂床を設けるが、この三和土をめくると、一面に瓦敷きが検出された。瓦敷きは、平瓦を横置きに並べて周囲を囲い、その中央付近を同じく平瓦で区分し内部を2室構造にしている。北側の一室は割れた瓦を無造作に敷き詰

めるだけの構造であるが、南側は排水口の手前に平瓦を敷き、その周囲に瓦片を丁寧に並べ、さらにその周りに瓦・三和土の塊を放り込む構造になっている。南北を異なる構造の2室に区分する要因については、他に例がなく要因は明確ではないが水回りの構造として注目される。

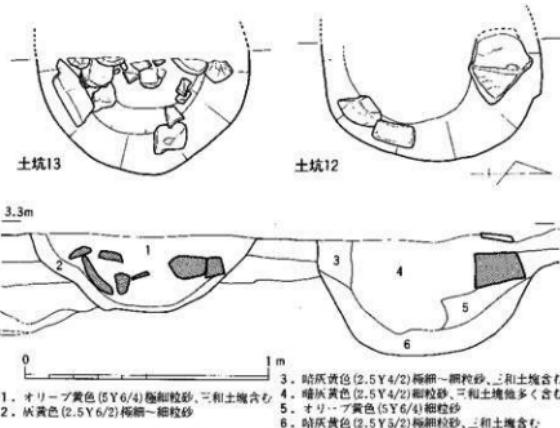
第24図 土坑12・13平面・断面図 (1:20)

土坑12 台所東方
で検出した平面円形
の土坑である。直径
0.9m、深さ0.5m
をはかる。土坑内に
は、河原石が同じレ
ベルで側面に沿うよ
うな配置で検出され
た。また、土坑埋土
の堆積状況は、柱穴
等に同じ様相を呈す
ることから、埋甕な
どに伴う土坑となる
可能性が想定できる。

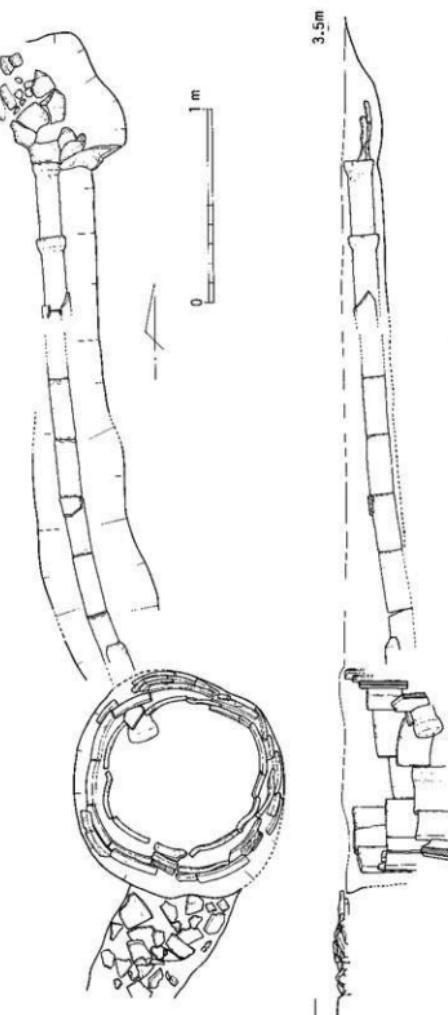
第26図 排水施設平面・立面図（1:25）

排水施設 台所南西部で検出した集水槽、およびこれと風呂場を繋ぐ排水管からなる。集水槽は平面円形の瓦組による井戸状の水槽で、直径1.2mをはかる。槽内は完掘していないため、深さは不明であるが少なくとも0.5m以上の深さとなる。集水槽は、瓦組みの井筒と同様に瓦で壁体をつくるが、水槽の規模に合わせるためか、瓦の並べ方は雑然としている。また、集水槽の北側は、風呂場からの排水管の接続により一部を屋瓦で補修している。使用され

た瓦は磚瓦と屋瓦の2種であるが、槽の西側には磚瓦が、東側には屋瓦が多く使用されている。槽内の東西で様相が異なり特に東側が粗雑な構造になることから、東側が改修された可能性が考えられる。なお、集水槽の南に接して、瓦敷き状の溝が検出されており、集水槽との関連が考えられる。

排水管は、幅0.5mの溝を掘削し瓦製の土管を埋設したもので、全長は約3mをはかる。この間、9本の瓦製土管を配置を連結して使用するが、傾斜および方向変換部分には漏水を配慮して瓦片で連結部分を覆うなどの工夫が施されている。なお、風呂場2と集水槽の高低差は約0.4mで、集水槽の手前約1.3mのところから排水管の傾斜が急になり、勾配は一定ではない。

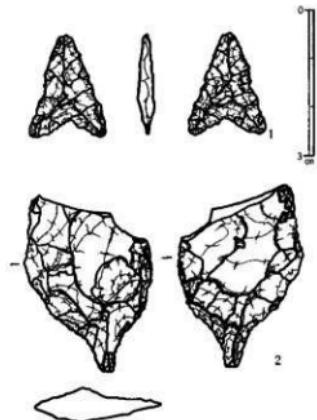
第32図 出土遺物2 (1:1)

石器（第32図） サスカイトを素材とする石器2点が溝1から出土している。1は門基式の石錐である。重さは0.63gを計る。剥離面の方向は表裏とも先端部に向かっている。また、基部の凹部は最終段階で行われた調整である。2はオールである。重さは5.97gを計る。錐部の先端及び握り部の一部を欠損している。握りの部分は比較的大きな調整をおこない、錐部に近づくにつれ調整は細くなる。

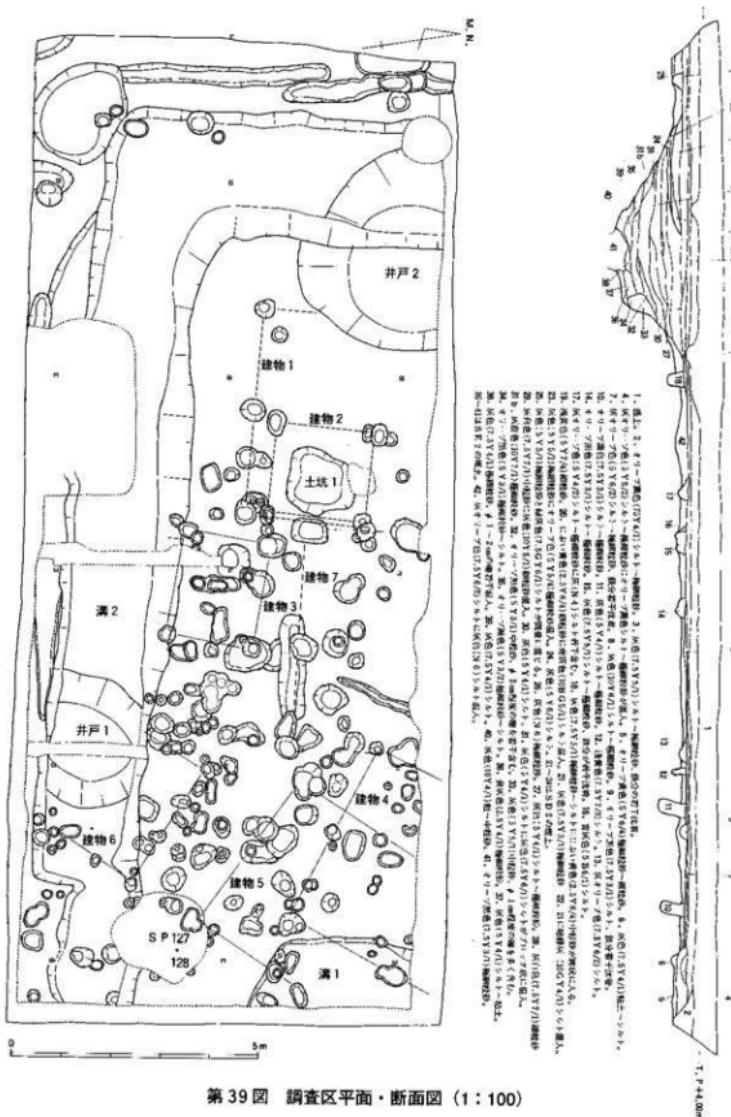
第39図 調査区平面・断面図 (1:100)

建物1 調査区の北半に位置する東西方向2間（4m）・南北方向1間以上の掘立柱建物である。柱間は東西方向2m・南北方向2.4mを計る。主軸はN77°Wである。柱穴の大きさは直径46cmで円形を呈し、深さは25~30cmである。建物2と重複するが、建物1が後出する。

建物2 1間×1間の建物である。柱間は約2m。主軸は、建物1とほぼ同じくする。柱穴は椭円形で、その規模は長軸35～45cm・短軸30cmを計る。土坑1が建物2の中心に位置するが、その関係は不明である。

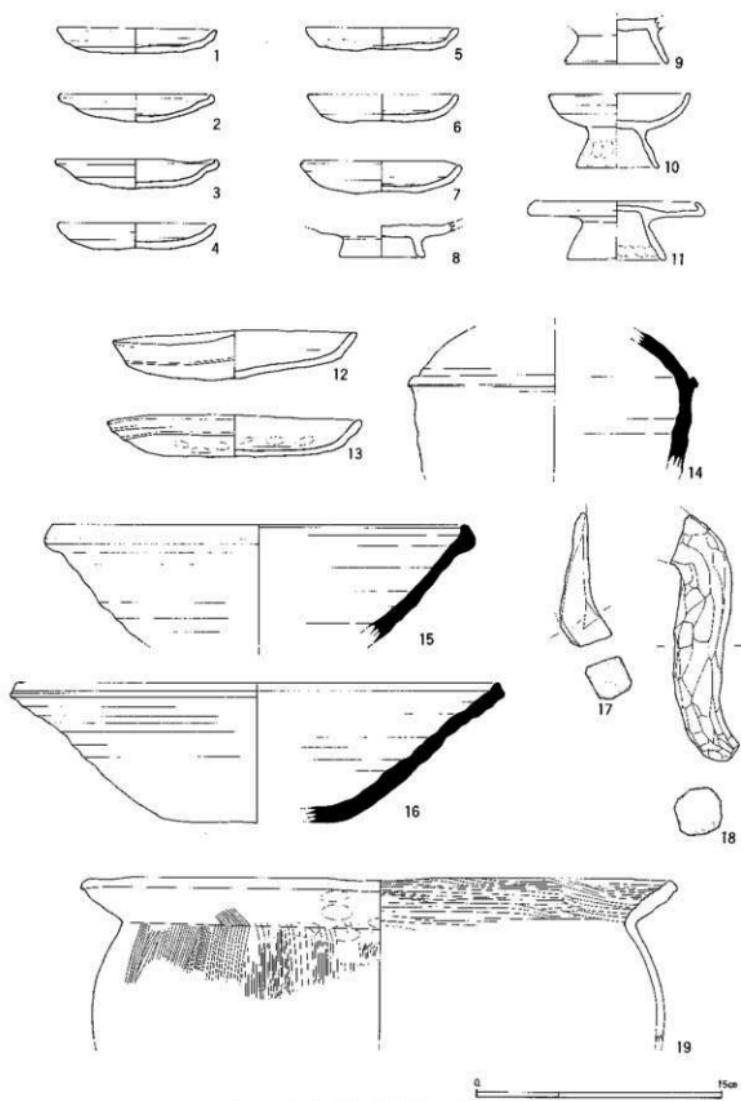
第40図 井戸2出土遺物1 (1:3)

井戸2出土遺物 井戸2からは瓦器・土師皿・鉢などが出土している。遺物は、31層(第39図)上面を境に上・下の2つに分割して採集を行なっている。第40図には瓦器以外の土器を図示した。5・10・14・15・16が上層からの出土で、それ以外は下層からの出土である。土師皿の中には小形の土師皿・台付の土師皿、大形の土師皿が出土している。2・3の口縁はいわゆる「ての字状」を呈する。2は灰白色(2.5Y8/1)、3は浅黄色(10YR8/4)を呈する。8～11は台付の土師皿である。12・13は大形の土師皿である。直径14.6～15.0cmを計る。ともに外面底部に指頭圧痕を残す。口縁部から内面にはヨコナデが施される。14は魚住の壺である。直径17cm、肩部に一条の突帯が付加される。15・16は須恵質の鉢である。15は直径25cm・高さ7cm以上、16は直径29cm・高さ8.5cmを計る。両者ともに、内外面は丁寧なヨコナデが施される。18は何らかの脚部である。胎土はきわめて精良で、灰白色(5Y8/2)を呈する。鍋などの日常雑器ではなく、盤などの脚部の可能性がある。17は18と同じ胎土・色調をしており、

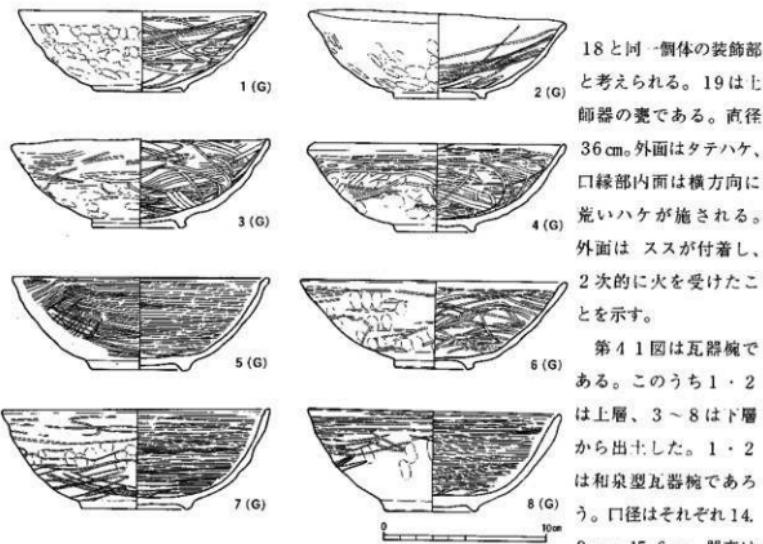
第41図 井戸2出土遺物2(1:3)

第41図は瓦器碗である。このうち1・2は上層、3~8は下層から出土した。1・2は和泉型瓦器碗であろう。口径はそれぞれ14.

5.0cm・5.4cmを計る。外面にはヘラミガキがまったく行なわれず、内面のヘラミガキも疎らである。これらの特徴からⅢ-1期に相当するものと思われる。3・4・6も和泉型と考えられる個体である。口縁径は15.7~16.0cm・器高5.4~5.5cmを計る。ゆるやかに外湾し、端部は丸く納める。外面調整はヘラミガキが施されているものの分割性は明瞭でなく、いずれも粗く研かれており、形成時のユビオサエの痕跡が目立つ。内面は、若干の隙間はあるものの、密なヘラミガキが認められる。Ⅱ-2期に相当しようか。和泉型以外では楠葉型と考えられる個体がある(5・7・8)。いずれもゆるやかに内湾する器形で、口縁端部をヨコナデし、内面に沈線を施す。Ⅰ期からⅡ-1期に相当するものと思われるが、5は特に古相を呈する。すなわち、外面には分割ヘラミガキがきわめて密に施され、一部は高台付近までヘラミガキが及ぶ。内面も細い圓線ヘラミガキが隙間なく施される。見込みにはジグザグ状のミガキが認められる。Ⅰ-2期あるいはⅠ-3期に属するものと思われる。この個体は井戸の下層の中でも、井戸底に近い部分で出土しており、その点で他の下層出土土器とは区別される。他の下層出土土器より若干古い様相を示すのは、井戸に廃棄された時期差を示すものかもしれない。7・8はⅡ-1期に属するものと考えられる個体である。外面のヘラミガキは疎らであるが、下半まで分割ヘラミガキが及ぶ。内面はヘラミガキが隙間なく施され、見込みにジグザグ状のミガキが認められる。このように、上層からはⅢ期に下る瓦器が含まれるが、下層出土の瓦器はⅠ~Ⅱ期の範疇に収まり、時期差を示す。

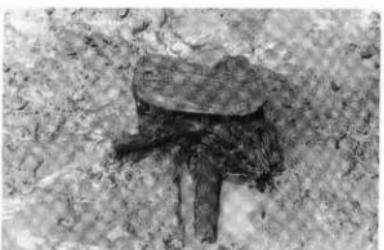
(3) 井戸1下駄出土状況

井戸1 調査区の東南に位置する梢円形の素掘りの井戸である。溝2によって破壊されているため、大きさは推測に頼らざるを得ないが、おおよそ直径2.8m、残存した深さ75cmを計る。井戸の中から瓦器碗や木製の下駄が出土している。
