交通安全対策事業町道海岸南北産業線
道路改良工事に伴う埋蔵文化財調査報告書

ろくせんげん どいあと
六千間土居跡

- D区の調査 -

佐賀県白石町教育委員会

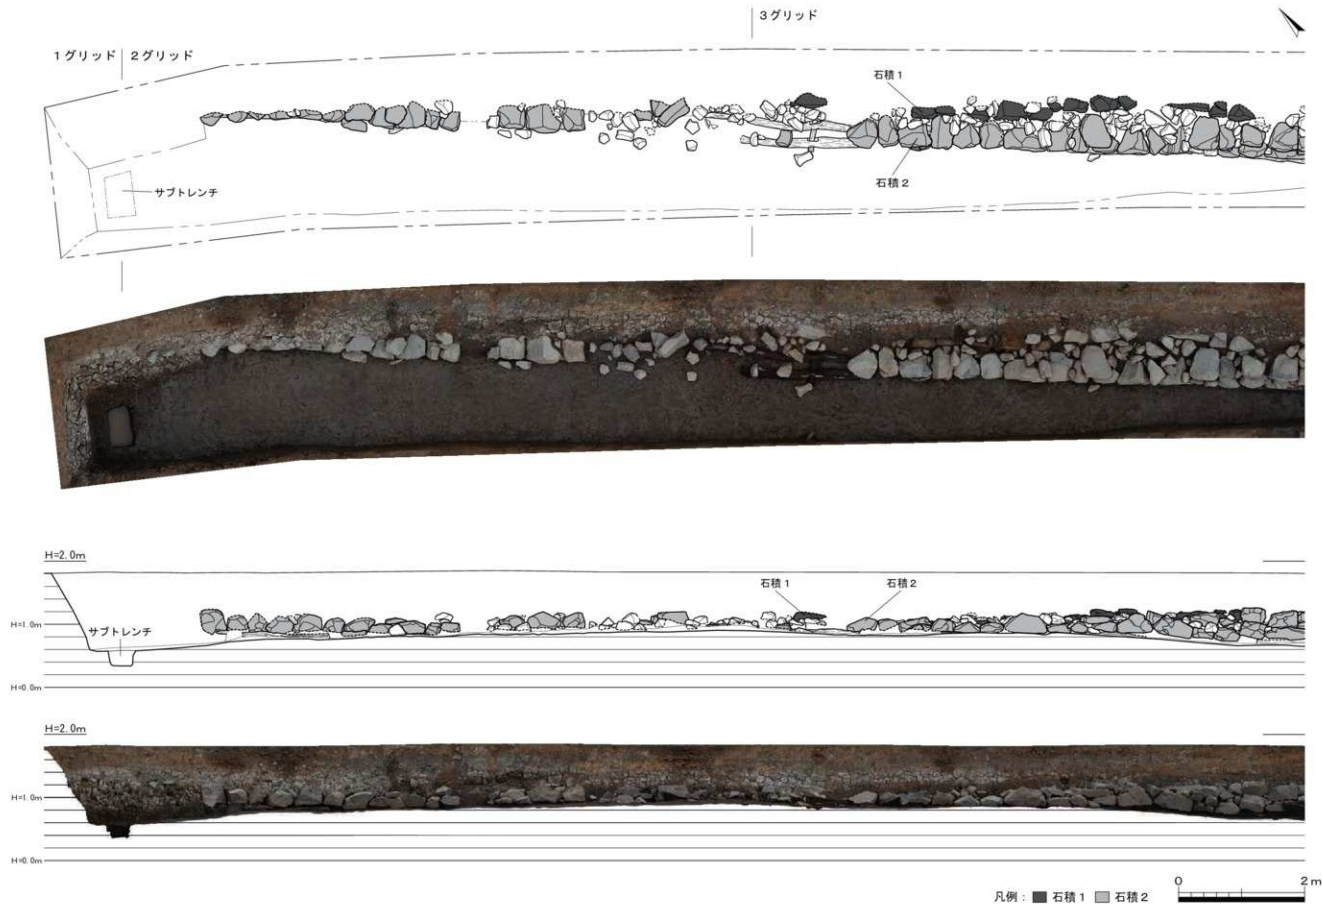
Fig. 5 D①区石積平面・立面実測図1、平面・立面オルソ画像1 (1/60)

D①区の遺構の概要 (Fig. 5・6)

D①区はD②区の西側に位置する。D①区のグリッドは1～5グリッドである。D①区で確認できた遺構は石積1、石積2、石列1であった。これらの石積は堤防構造の一部で、築堤当時は旧有明海側に積まれていたと考えられる。石積1は東西方向に積まれ、その南側には石積2が並行して検出した。石積1・2の構造を確認するためにD①区トレンチで下層掘削して調査を行った。また石積2の南側に沿って石列1を確認した。

石積1は調査区の北側に位置し、3・4グリッドの北壁面に一部検出された。石積1の平面配置は東西方向に延び、3グリッドと4グリッドの境で旧有明海へくの字状にやや折れる。全体としては概ね直線的である。石積1は連続して確認することができない範囲も認められた。石積1の規模は東西方向で残存長約13.7mを測る。検出できた範囲で一石あたりの大きさは東西長径で約0.2～0.7m、南北短径で約0.1～0.4mを測る。裏込め石については石積1の背面が、調査区外(道路)のため確認できなかった。

石積1は検出時に1段のみ確認できた。検出面の標高は約1.1～1.2mである。また面取りした石積の面が南側を向いた状態で検出した。石積1は断面で確認すると、場所によって南側の石積2より標高が高い位置で認められるものがある。そのため南側の石積2がより深く削平されていると思われる。その南側の石積2の根石(基底石)より石積1が深く潜ることから、石積が数段存在する可能性が考えられた。その下層の状況についてはD①区トレンチにて説明する。

石積2は石積1の南側に位置し、調査区の中央の2～5グリッドで検出された。石積2の平面配置は東西方向に延び、3グリッドと4グリッドの境で旧有明海へくの字状にやや折れる。また5グリッドと6グリッドの境で堤防内に若干折れる。全体としては概ね直線的であるが、わずかながら南北に蛇行する。2グリッドでは確認できない範囲もあるが、3～5グリッドでは良好に残存した。石積2の規模は東西方向で残存長約36.7mを測る。また3グリッドより裏込め石を確認し、奥行きは裏込め部分を含めて幅約0.2～0.7mを測る。一石あたりの大きさは東西長径で約0.4～0.6m、南北短径で約0.3～0.5mを測る。

石積2は概ね2段残存しており、検出面の標高は約1.1～1.3mである。また石積2は石積1と同様に、面取りした石積の面が南側を向いた状態で検出した。石積2の勾配は80～84°を測る。石積2の下部構造は2～5グリッドにおいて1段目である根石(基底石)の下から梯子胴木を確認した。なお4・5グリッドでは胴木と貫の一部のみしか確認できなかった。梯子胴木の構造は2本の胴木が並行して設置されており、胴木間を貫で繋いでいた。胴木の全長は不明であるが、2・3グリッド境で確認された胴木の径については約0.15mを測り、2本の胴木の中心間の距離が約0.3mを測る。また貫の全長は0.6m、幅は0.1mを測る。胴木の表面は皮を剥がさず、加工は貫を通すため、長方形にくり抜かれた貫穴のみであった。また貫は胴木の貫穴に通すため長方形に加工されていた。D①区では2・3グリッド境の梯子胴木の胴木と貫の一部を採取して自然科学分析を行った。その結果、

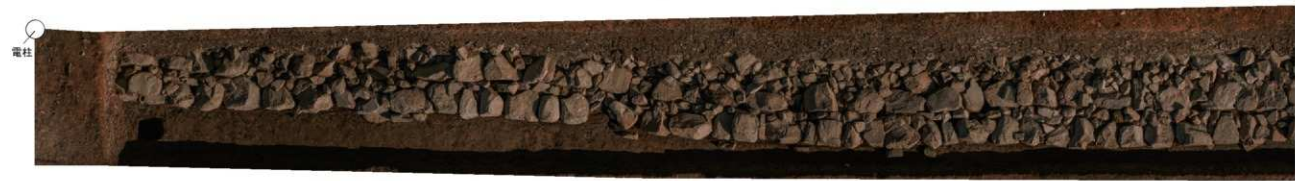
Fig. 9 D②区石積平面・立面実測図1、平面・立面オルソ画像1 (1/60)

D②区の遺構の概要 (Fig. 9・10)

D②区はD①区の東側に位置する。D②区のグリッドは6～9グリッドである。D②区で確認できた遺構は石積1、石積2、石列1であった。これらの石積はD①区と同じ並びで検出されたことから同様の堤防構造の一部であり、旧有明海側に面して積まれていたと考えられる。石積1は東西方向に積み、その南側には石積2が並行して検出した。石積1・2の構造を確認するためにD②区トレンチで下層掘削し調査を行った。また石積2の南側に沿って石列1を確認した。

石積1は調査区の6～9グリッドで検出した。石積1の平面配置はD①区と同様に東西方向に延び、7グリッドの西側で旧有明海へくの字状にやや折れる。また5グリッドと6グリッドの境で堤防内へ若干折れる。全体としては概ね直線的であるがわずかながら南北に蛇行する。規模は東西方向で残存長37.3mを測る。石積1の一石あたりの大きさは東西長径で約0.3～0.8m、南北短径で約0.2～0.6mを測る。石積1の背面にはD①区では認められなかった裏込め石を確認し、石積1と裏込め石の範囲を含めて残存幅約0.4～1.1mを測る。奥行きは9グリッドが最大であった。

石積1は検出時に1段のみ残存していた。検出面の標高は約1.1～1.2mでD①区と変わらない。またD①区同様に面取りした石積の面が南側を向いた状態で検出した。石積1は検出状況から下層に数段存在する可能性が考えられた。その下層の状況についてはD②区トレンチにて説明する。

D①区から続く石積2は石積1の南側に位置し、6～9グリッドで検出した。石積2の平面配置は東西方向に延び、7グリッドの西側で旧有明海へくの字状にやや折れる。また5グリッドと6グリッドの境で堤防内へ若干折れる。全体としては概ね直線的であるがわずかながら南北に蛇行する。規模は東西方向で残存長約37.2mを測る。石積2の一石あたりの大きさは東西長径で約0.3～0.7m、南北短径で約0.3～0.5mを測り、中には石積1より小さい石材も使用される。また裏込め石を確認し、奥行きは石積2と裏込め石の範囲を含めて幅約0.5～0.6mを測る。

石積2は概ね2段残存している。検出面の標高は約1.2～1.3mである。石積の設置の方法も他の石積と同様、面取りした石積の面が南側を向いた状態で検出した。石積2の勾配は86～88°を測る。石積2の下部構造は6～9グリッドにおいて1段目である根石(基底石)の下から梯子胴木を確認した。また検出した胴木の中でも残存状況が良く、全長が計測できるものを6・7グリッドで1箇所確認した。その胴木は全長5.5m、径約0.15mを測る。胴木の表面は皮を剥がさずに使用され、胴木と貫の加工についてはD①区と同様であるが9グリッドで1箇所、貫穴に楔を差し込んで貫が固定された状況を確認した。胴木と貫の材質については2・3グリッド境で確認した梯子胴木と同様の可能性も考えられるが不明である。
