大分県
埋蔵文化財年報 1

1991年度

大分県教育委員会

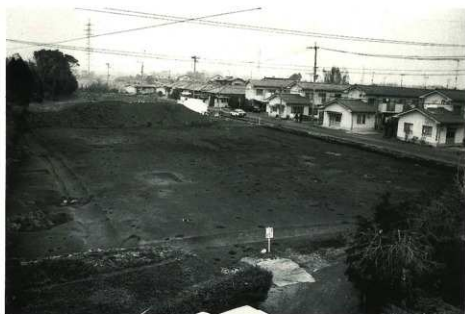
中原遺跡全景（南側より）

遺構 調査は1991年8月に確認調査を行い、本調査は1992年1月～2月にかけて実施した。調査の結果、一辺60mに及ぶと考えられる方形の溝状遺構の二辺と、その内側から竪穴式の建物遺構2棟を検出した。これらは出土した遺物より、いずれも18世紀後半代を中心としたものと考えられ、遺跡の性格を知るうえで興味深いものとなった。

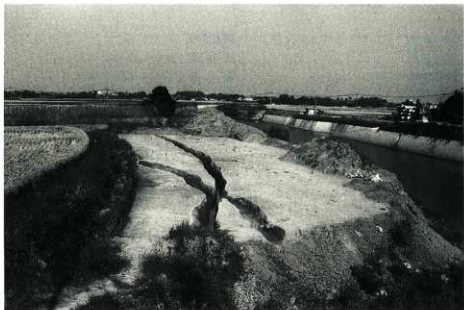
犬丸川流域遺跡群第5地点全景（南側より）

遺構 第5地点 溝状遺構2条
 柱穴多数

いずれも調査区に限られているため、遺跡の性格など十分に把握し得なかったが、少なくとも第5地点では種多田遺跡を含む6世紀後半代の集落が想定できるし、第6地点では13世紀前半の遺跡が展開することが推定される。

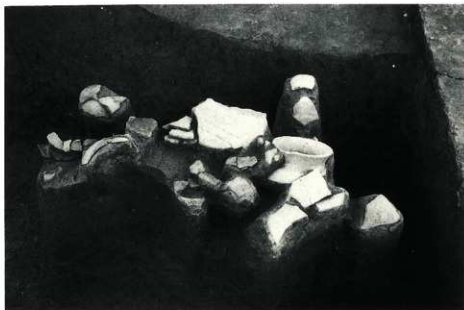
犬丸川流域遺跡群第5地点S D01遺物出土状況

遺物 第5地点 須恵器（坏、甕等）、土師器

第5地点は6世紀後半代、第6地点では、7世紀前半と13世紀前半の所産である。

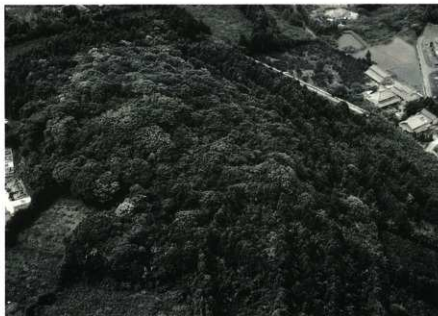
小熊山古墳全景

遺構 古墳時代の前方後円墳1基
 前方部西側が欠損しているものの全体の保存状態は良好である。境丘測量調査と墳端確認のためのトレンチ調査を行った。
