田尻町文化財調査報告 第10集

## 田尻町内遺跡群発掘調査概要 5

泉南郡田尻町教育委員会

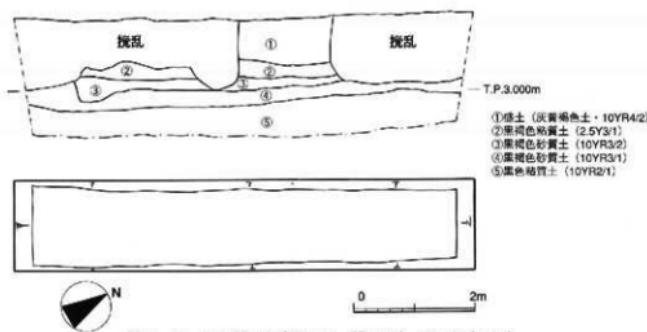
図5 トレンチ断面図(縦1/40、横1/80)・平面図(1/80)

さ8mの調査区を設定し、機械で表土を除去したのち、人力にて掘削し遺構及び遺物の検出に努めた。調査区の層序は、上から灰黄褐色土(10YR4/2、層厚約40cm)、黒褐色粘質土(2.5Y3/1、層厚約15cm)、黒褐色砂質土(10YR3/2、層厚約10cm)、黒褐色砂質土(10YR3/1、層厚約15cm)、黒色粘質土(10YR2/1、層厚約30cm)の順に堆積している。遺構は検出されなかった。遺物は包含層より土師皿(図6)や土師質土錐(図6)、陶器などの破片が出土している。

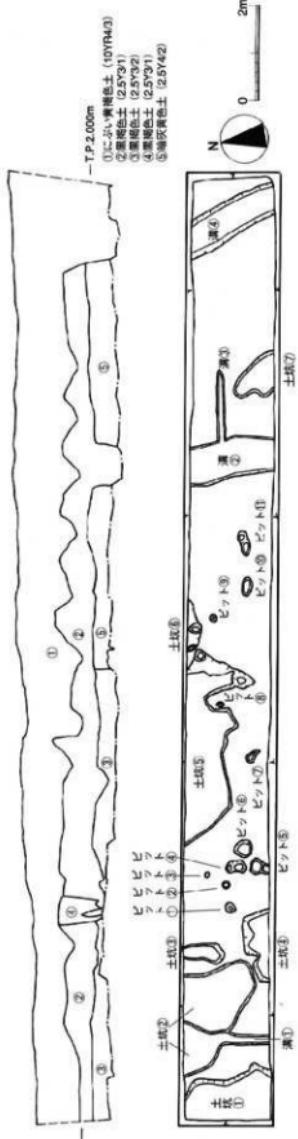
図9 Tr.1 断面図(縦1/40、横1/100)・平面図(1/100)

実施した。土層の堆積状況は上からにぶい黄褐色土(10YR4/3、層厚約30cm)、黒褐色土(2.5Y3/1、層厚約25cm)、黒褐色土(2.5Y3/2、層厚約20cm)の順である。遺構は近世の遺構を検出した。検出した遺構は、不定形な土坑7、ビット11、溝4である。深さがいずれも5cmほどの遺構である。上坑1は調査区の西部から検出。形は不定形で深さ7cmを測る。埋積土は黒褐色土。土坑2は調査区の西部から検出。形は不定形で深さ5cmを測る。埋積土は黒褐色土。上坑3は調査区の西部から検出。形は不定形で深さ5cmを測る。埋積土は黒褐色土。土坑4は調査区の西部から検出。形は不定形で深さ4cmを測る。埋積土は黒褐色土。土坑5は調査区の中央部で検出。形は不定形で深さ6cmを測る。埋積土は暗灰黄色土。土坑6は調査区の中央部で検出。形は不定形で深さ6cmを測る。埋積土は暗灰黄色土。溝7は調査区の東部から検出。形は不定形で深さ10cmを測る。埋積土は暗灰黄色土。溝2は調査区の西部で検出。南北方向の溝。幅20cm、深さ5cm。埋積土は黒褐色土。溝3は調査区の中央部で検出。東西方向の溝。幅18cm、深さ4cm。埋積土は黒褐色土。溝4は調査区の東部で検出。南北方向の溝。幅75cm、深さ7cm。埋積土は黒褐色土。溝1と3はスキ溝、溝2と4は幅と方向がほぼ同じであり、なんらかの区画を示す溝と思われる。

遺構からの遺物は、溝4から須恵質土器の細片が出土したが、他の遺構から遺物は出土していない。遺構検出面からみて、近世以降の時代に属する遺構であると判断される。また、包含層中より急須の蓋と思われる陶器片(図11)が出土している。

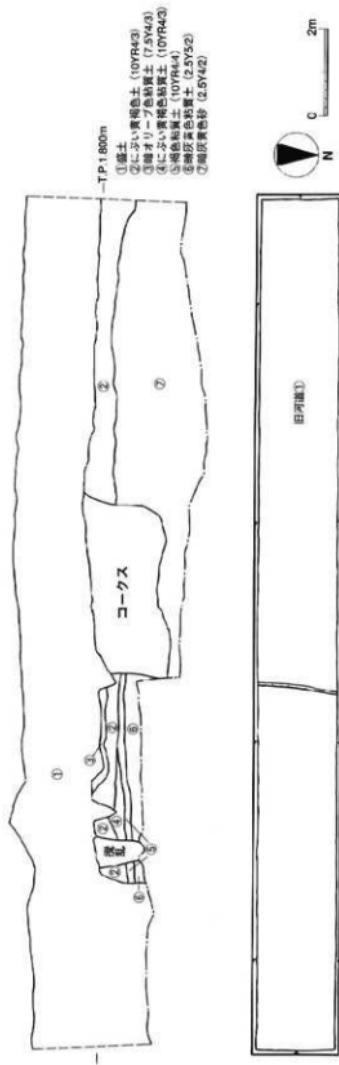
図10 Tr.2 断面図(縦1/40、横1/100)・平面図(1/100)

トレンチ2 調査の北側に幅1.5m、長さ20mの調査区を設定し40mについて実施した。調査区の層序は上から盛土(層厚約70cm)、暗オリーブ色粘質土(7.5Y4/3、層厚約5cm)、にぶい黄褐色土(10YR4/3、層厚約10cm)、にぶい黄褐色粘質土(10YR4/3、層厚約10cm)、褐色粘質土(10YR4/4、層厚約5cm)、暗灰黄色粘質土(2.5Y5/2、層厚約5cm)、暗灰黄色砂(2.5Y4/2、層厚約80cm、旧川道の堆積か?)の順である。中央部から西側については、紡績工場跡の敷地内でよく確認されるコーケスが埋められてあった。それを除去すると旧河道かと思われる砂層が堆積している。遺物は出土していない。

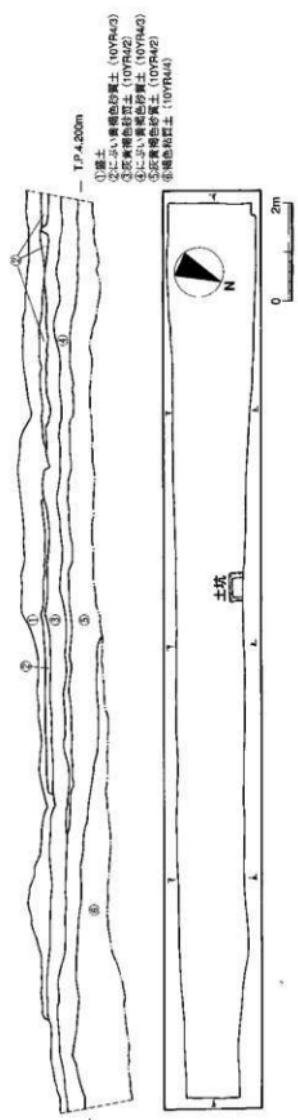
図14 Tr.1 断面図(縦1/40、横1/100)・平面図(1/100)

に幅2m、長さ20mの調査区を設定し40m<sup>2</sup>について調査を実施した。土層の堆積状況は上から耕土（層厚約15cm）、にぶい黄褐色砂質土（層厚約5cm）、灰黄褐色砂質土（10YR4/2、層厚約12cm）、にぶい黄褐色砂質土（10YR4/3、層厚約10cm）、灰黄褐色砂質土（10YR4/2、層厚約20cm）、褐色粘質土（10YR4/4、層厚約40cm）の順に堆積している。遺物は須恵器、土師器、瓦器等の細片が出土している。

今回の調査地は現況では、耕作地となっているため、水平であるが、土層の堆積状況から東から西へと落ち込む地形であることが判明した。須恵器、土師器、瓦器の細片が出土していることから、付近には遺跡があるものと思われる。

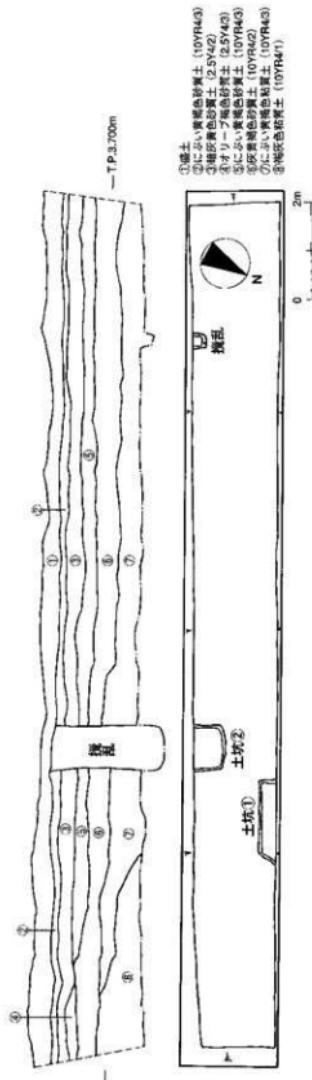
図15 Tr.2 断面図(縦1/40、横1/100)・平面図(1/100)

トレンチ2 開発区域の中央部に幅2m、長さ20mの調査区を設定し40m<sup>2</sup>について調査を実施した。土層の堆積状況は上から耕土（層厚約15cm）、にぶい黄褐色砂質土（10YR4/3、層厚約7cm）、暗灰黄色砂質土（2.5Y4/2、層厚約10cm）、にぶい黄褐色砂質土（10YR4/3、層厚約12cm）、灰黄褐色砂質土（10YR4/2、層厚約20cm）、にぶい黄褐色粘質土（10YR4/3、層厚約25cm）、褐色粘質土（10YR4/1、層厚約35cm）の順に堆積している。遺物は土師器、須恵器、瓦質羽釜、瓦等の細片が出土している。

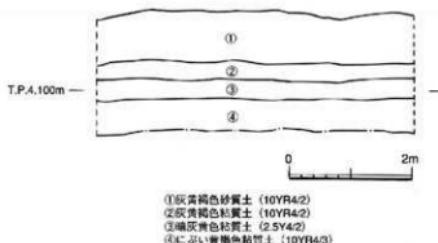
図16 Tr.3断面略図 (縦1/40、横1/100)

トレンチ3 開発区域の北部に幅2m、長さ20mの調査区を設定し40m<sup>2</sup>について調査を実施した。土層の堆積状況は上から盛土（層厚約15cm）、灰黄褐色砂質土（10YR4/2、層厚約15cm）、灰黄褐色粘質土（10YR4/2、層厚約10cm）、暗灰黄色粘質土（2.5Y4/2、層厚約12cm）、にぶい黄褐色粘質土（10YR4/3、層厚約20cm）の順に堆積している。遺物は須恵器、土師器の細片が出土してい

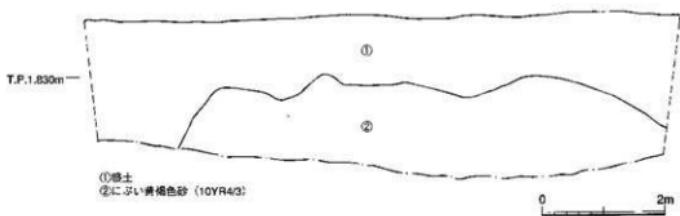
図20 Tr.1 断面図(縦1/40、横1/80)

調査は、旧海岸線に近いということもあり、旧街道（孝子越街道）沿いの開発区域内に幅1.5m、長さ10mのトレンチを2ヶ所設定し、30㎥について調査を実施した。掘削機械により表土等1m以上掘削したが、砂層（砂浜）の堆積で遺構、遺物は検出できなかった。

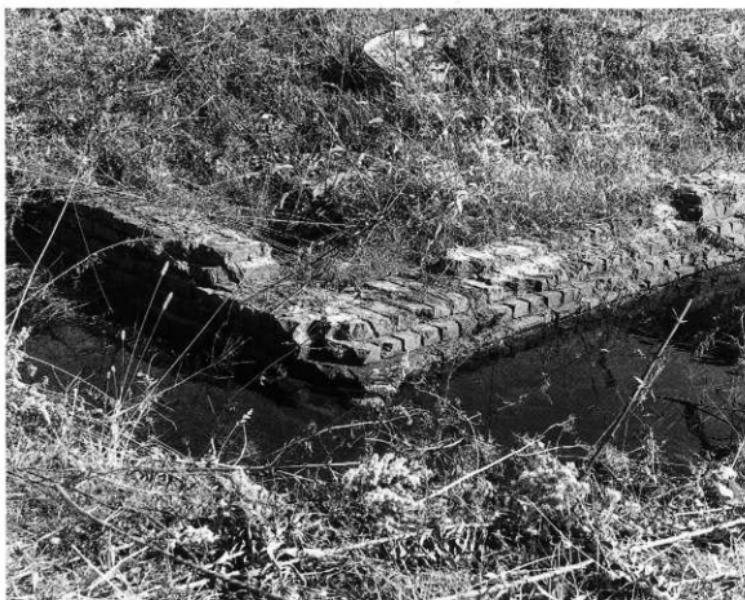
館（旧谷口家古見別邸、大正12年頃建築）がある。工場跡地には今もレンガの基礎が草に埋もれ残っている。

レンガ造り基礎跡（各種開発確認調査04）

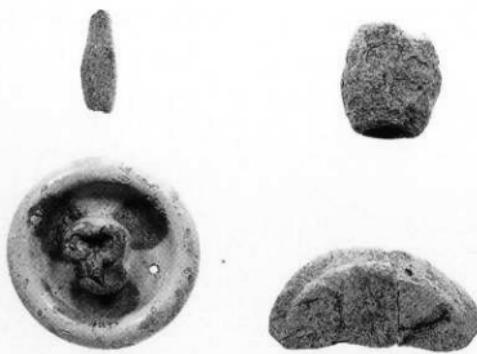
出土遺物（各種開発確認調査01、02、03）

調査の結果、近世以降の遺構について検出することができた。しかし、発掘調査対象となる中世以前の遺構については検出することができなかった。確認調査01の地点では、遺構は検出できなかったが、遺物包含層中より土師皿や土師質の管状土錐などが出土していることや、隣接地には真光寺（現本堂は江戸時代）、嘉祥神社（本殿は大阪府指定文化財）などが所在することから、付近には遺跡の存在する可能性が高いことが、また、確認調査02、03の地点では近世以降の遺構が検出され、調査地点付近での近世以降の利用状況を確認することができた。今後の周辺部における確認調査の進展を期すものである。
