昭和 50 年度

高槻市文化財年報

高槻市教育委員会

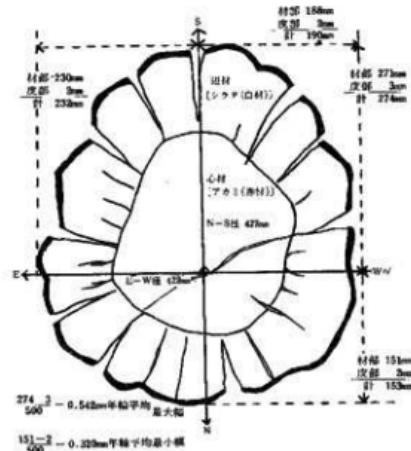
天然記念物 神宮寺境内のカキノキ断面

品種は「霜降」(京都農事試験場にある)或は「久保」系「八朔」(ホンノ久保)である。果実は長形で種子が多く、横断面は円形で、果肉(中果皮)は黄色である。樹幹稍が多く、葉は平である。

神宮寺境内にあったものであるが、神宮寺の移転に際し、移植が困難であるので伐材した。年輪数は480~500である。

全体的に年輪の幅が小さく数えがたいことは、地味が荒地で養分が少なく、成長が悪くなることによる。西側は崖地で、他方は植物等で養分を受けることがない。(断面図は13P)

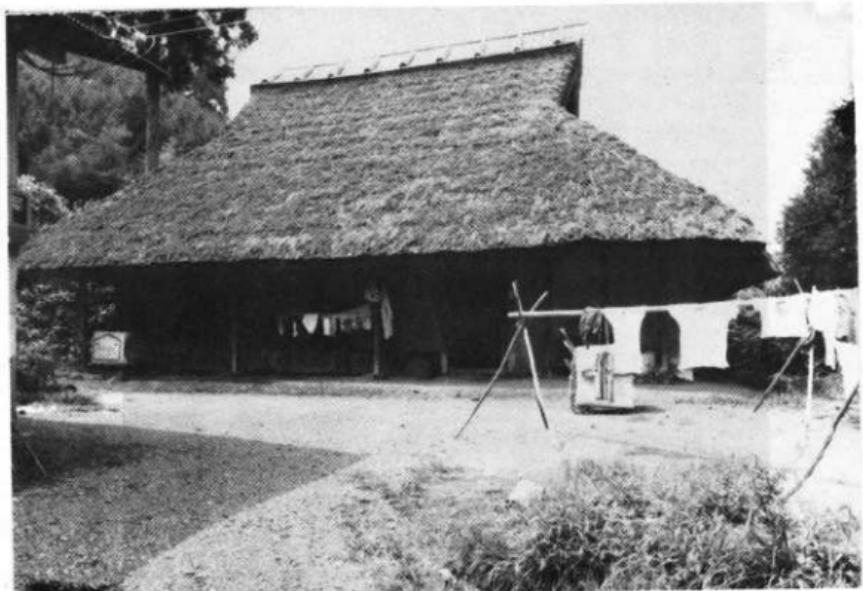
a 中畠の民家

入母屋造の屋根形式で、桁行 6.5 間、梁行 4.5 間、喰違い六間取の平面形式をもつ。裏面部分を半間拡張して現状の規模になったのである。復原すると、表にクチノマとザシキ、背面にダイドコロとヘヤを配置する喰違い四間取りになる。クチノマ(6 間)の表の棟上切は三本構指鶴居を用い、内側に障子 2 枚、外側に南戸を通して江戸時代中期頃の通例であるが、ザシキでは二本構指鶴居・障子 4 枚引違いとし、縁の外側に南戸を設けるなど新しい形式を探っており、少し建立年代の下ることを示唆している。構造をみても、全体に柱のたちが高いたことに同様の傾向が現われている。小屋組の形式手法はやはり櫛構造となっている。建立年代に関する確証はないけれども、以上のべた形式手法からみて 19 世紀前半期のものと推定される。

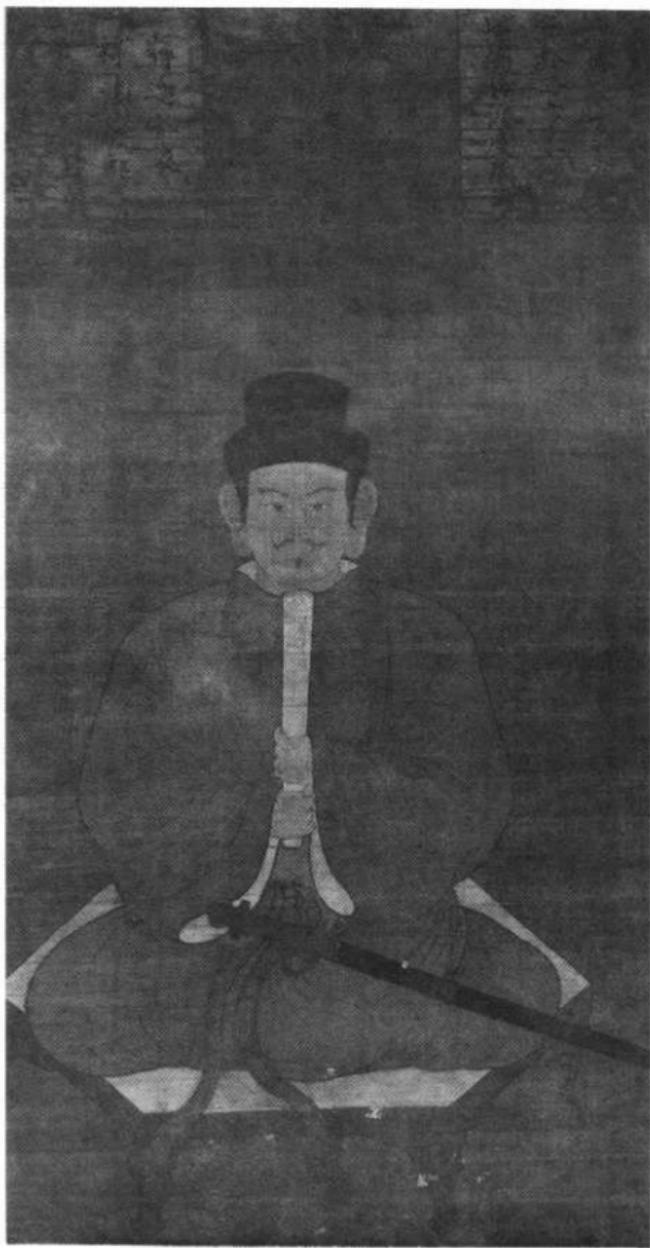
絹本着色聖德太子画像

縦 105.7cm、横 55.7cm、笏を執り、人刀を佩き、唐風の衣冠を着用した昭徳太子像で、六角形の脚台上に正面に向いて坐り、神像風に表わされている。上方左右に色紙形を描き、各 4 行の讚文を墨書きする。

鎌倉時代の作。表装が新しくため保存状態は良好である。

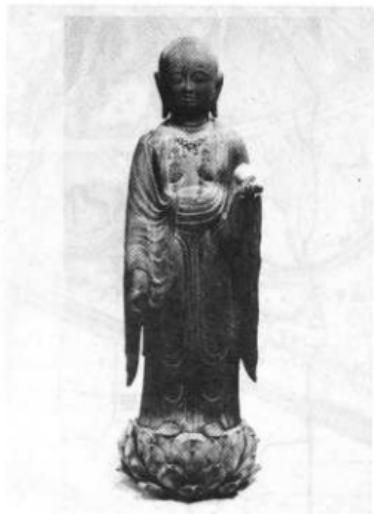
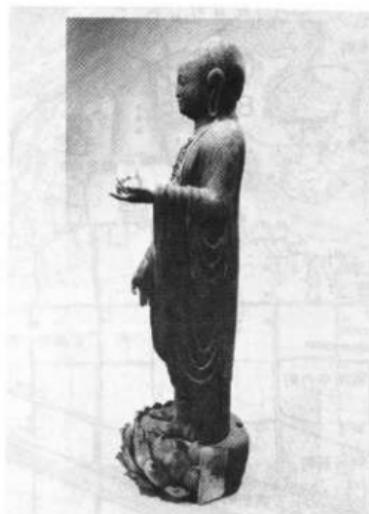
木造地藏菩薩立像

像高 98.1cm、平安時代後期の作で、カヤ材を用いて造つた一本造、彫眼の像で、もと彩色がほどこされていたらしいが、現在は古色歴りとなっている。

作風からみて、平安時代後期10世紀の作と思われる。

両手首先、両足先、持物、胸飾、鼻先などは後補。左腿は後供の影り直しがあるが、右腿は眼鏡を除いて当初のままである。全体に保存状態は良好である。

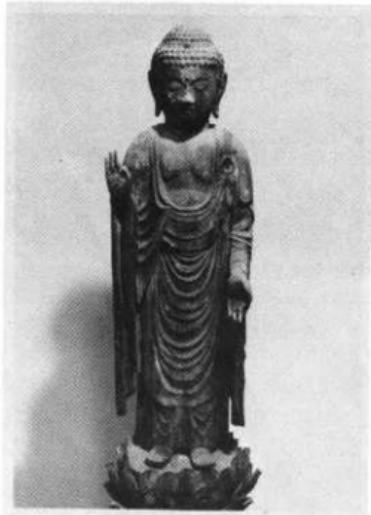
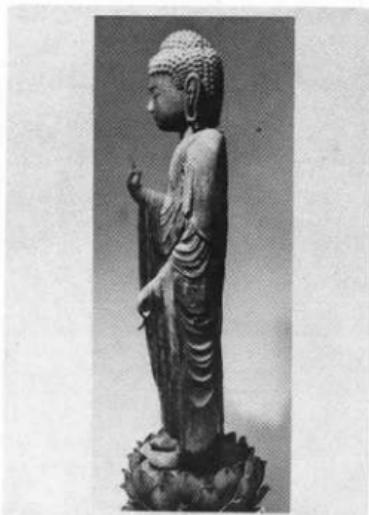
b 木造阿彌陀如來立像

像高 71.8cm、寄木造、彫眼の像で、朱衣をまとひ、体部は落押しである。作風からみて、室町時代の作。

頭体はそれぞれ前後傾寄せで差し首とし、両肩先より袖先にいたる部分に、左方1枚、右方前後2枚をそれぞれ寄せる。

保存状態はやや悪く、翅目がゆるんでいる。光背・台座は後補。

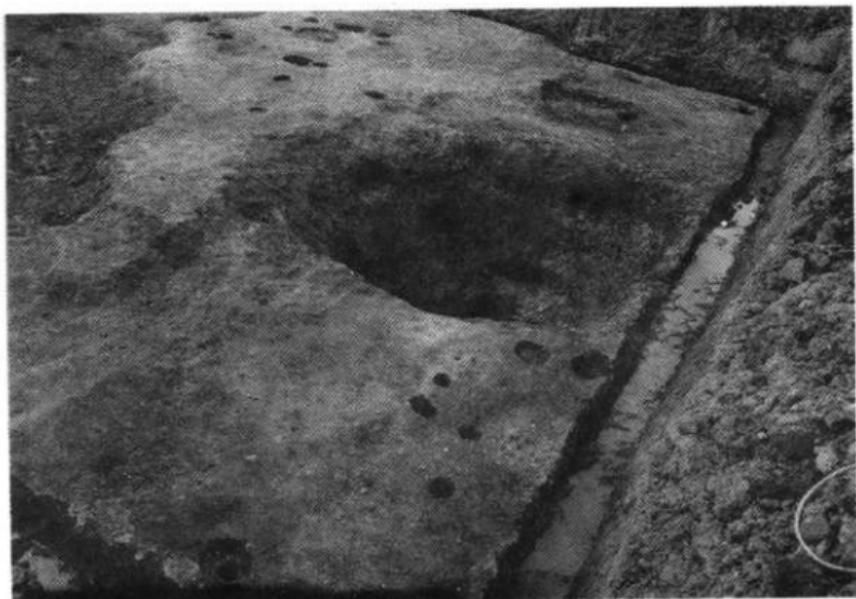
b (埋1) 井戸と柱穴 (南側から)

調査区の一隅から井戸一基と、他には小ピットがいくつか発見されたが建物としてのまとまりはない。井戸は直徑約3m、深さ2.2mを測る。井戸枠は残片が少し検出されただけである。

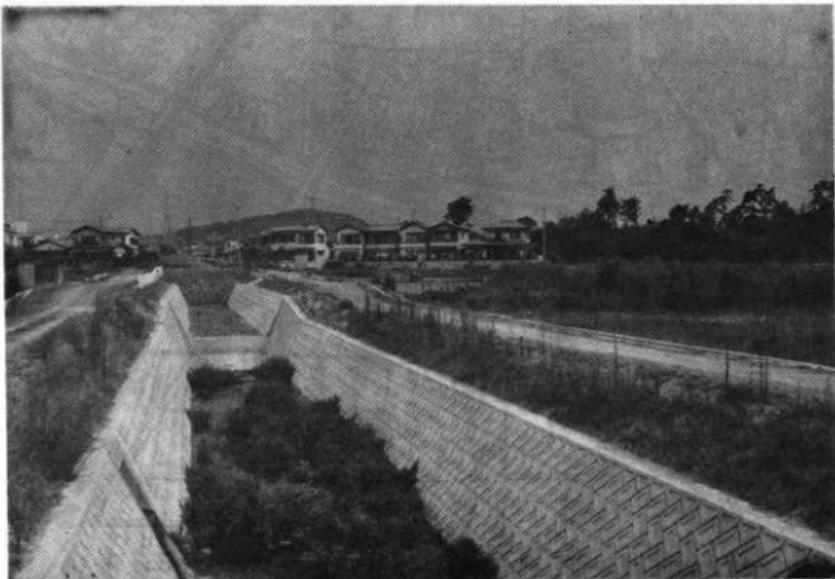
a (埋3) 神輿塚（東南側から）

神奥塚古墳は女瀬川改修路線内のほぼ中央に位置し、墳丘の大部分は削平されていて一部分残っている状態であった。

以上のことから神奥塚と呼ばれていた高まりは単に周辺部分の土を盛つものであることが明らかとなつた。

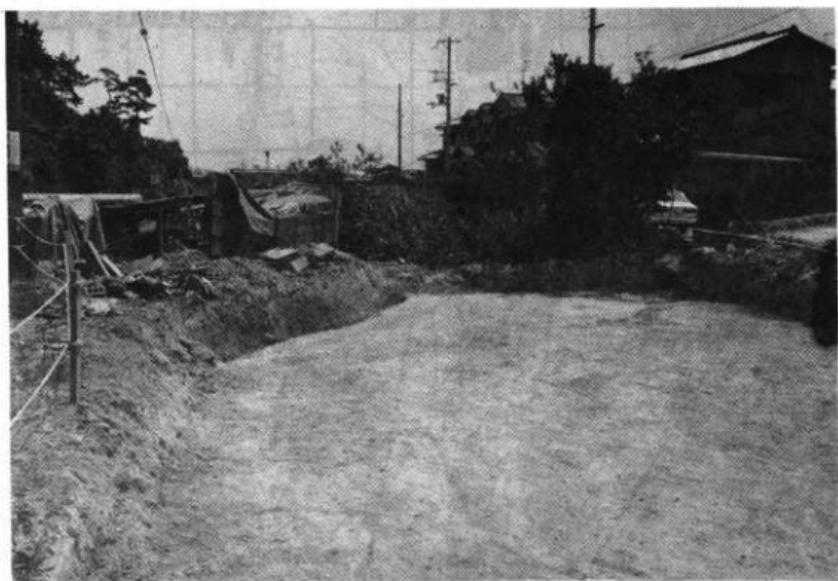
b (埋3) 今城塚古墳外堤（西方側から）

調査の結果、外堀として明らかな遺構は認められず、外濠部は地表面が西から東へゆるやかな傾斜を示すのみであった。

この部分にはかつて住居があつて、かなりの削平がなされたと考えられる。

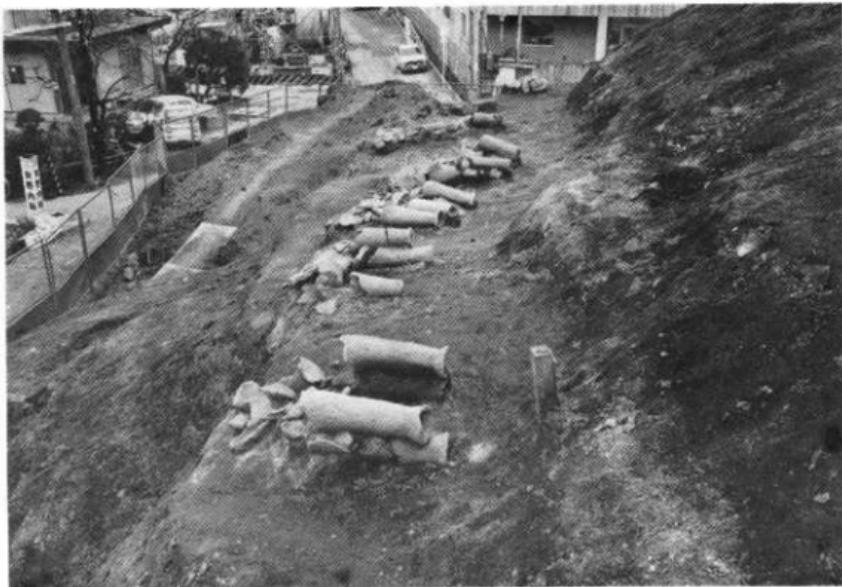
b 車塚古墳埴輪出土状況（西方側から）

このテラス上面では2例に亘る埴輪を検出した。テラスの内側に動物埴輪8(犬2、猪2、その他4)が並び、その外側に円筒埴輪と人物埴輪4(円筒埴輪3、人物埴輪で足元のみ運びるもの1)が複数で並ぶ。さらに前方部東側近くには人物埴輪1(女性)を検出した。このテラス上では埴輪以外の遺物や石は認められなかつた。

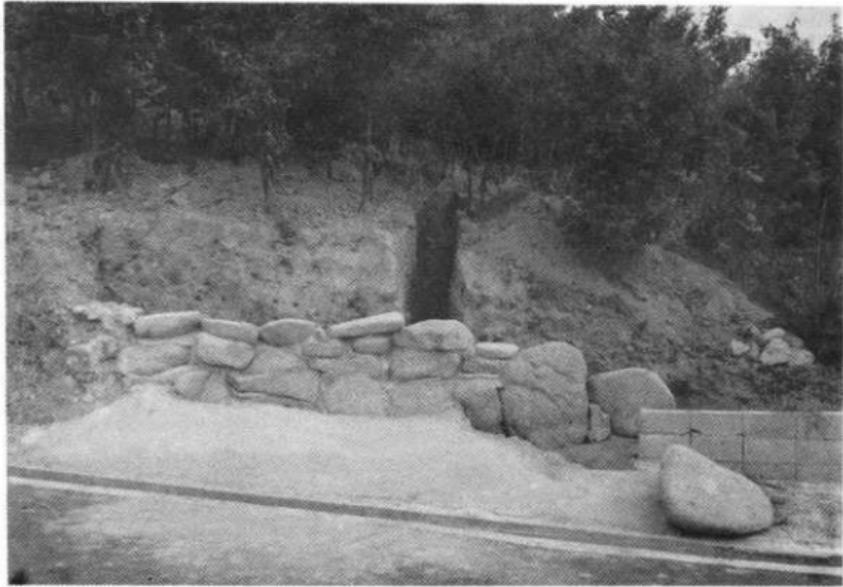
a (埋 7) 塚原 B 22 号墳石室 (西方側から)

石室の東側壁は、最高4段目まで石積が残っていた。石材のはんどんは、花崗岩の河原石を使用している。

今回調査した石室の掘方は、奥壁で地山面を約0.8m掘り下げているが、放送部は傾斜のため浅くなっている。墳丘形および規模については、石室の東側で長さ5mのトレンチ調査をおこなった結果、畑地の擾乱によって、高さ当時の盛土を確認することが出来なかつた。

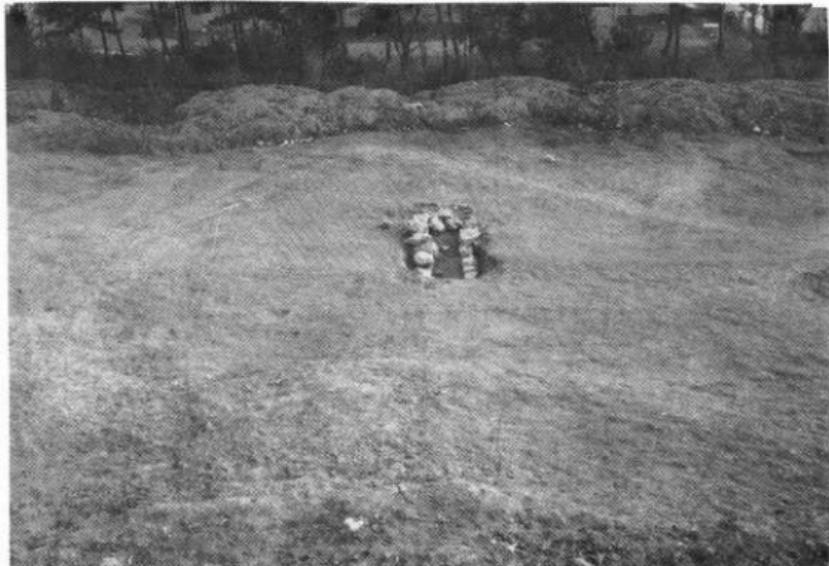
a (埋8) 奥坂A5号墳(北方側から)

一辺約4.5mの方形墳で主体部はいわゆる小型石室である。長さ2.25m、幅0.5mで奥道と玄室の区別はない。石室入口付近は人頭大の石で閉塞されていた。墳丘北側の地山を削って幅約1.8mの濠が確認されている。

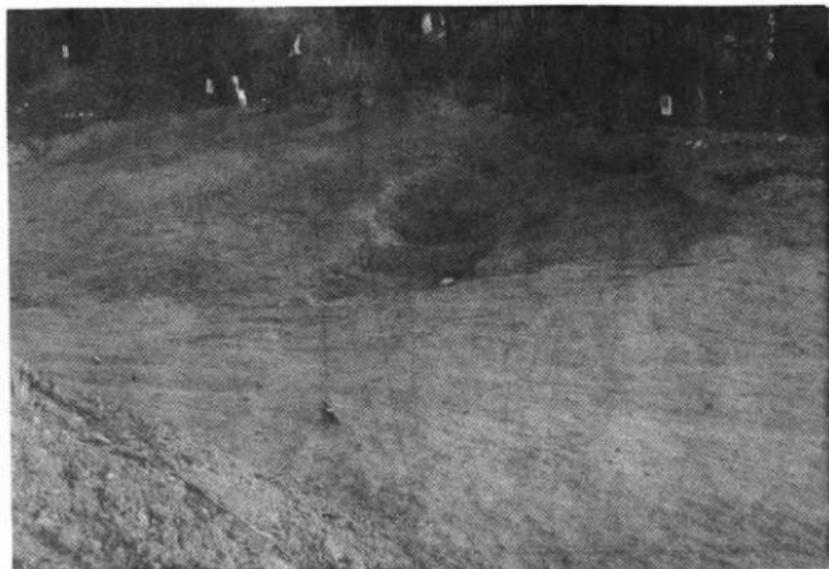
b (埋8) 奥坂A6号墳(北西側から)

A 5号墳程度の規模とおもわれるが、石材が2個残っているだけである。おそらく、小型石室が破壊されて残存した石材とおもわれる。掘り方、周濠も明確ではない。

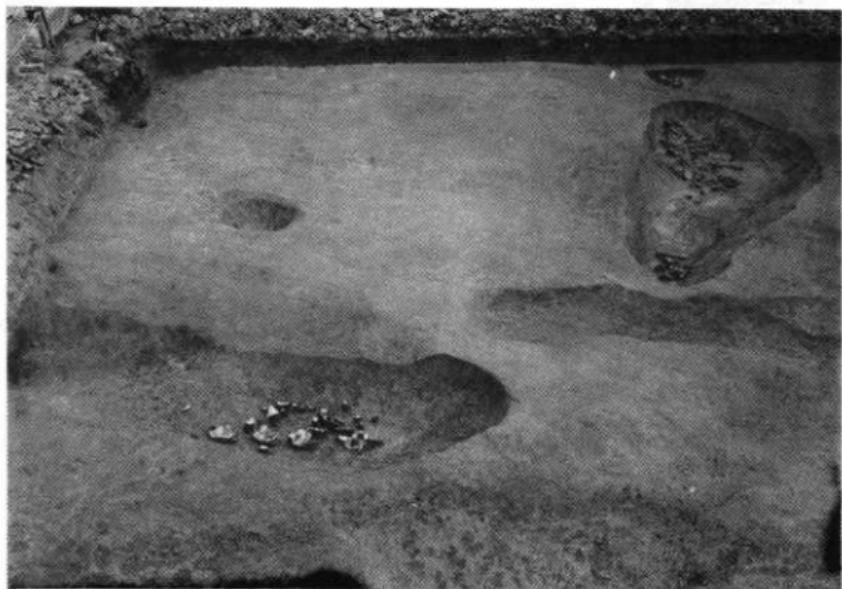
a (埋10) 方形周溝墓

耕土・床上約0.3mを除去すると、すぐ黄色粘土層の遺構面が現われ、調査地盤の東半分から方形周溝墓の北西半 $\frac{1}{4}$ が検出された。周溝内からは、供献用土器の甕や壺が溝面に接して、倒壊状態のまま認められた。また周溝は、北西隅等に腰機部が見られた。内部主体は、方形周溝墓の大部分が調査区域外にあり、しかも甕の大部分が削平を受けているものと思われるが、何等検出することが出来なかつた。

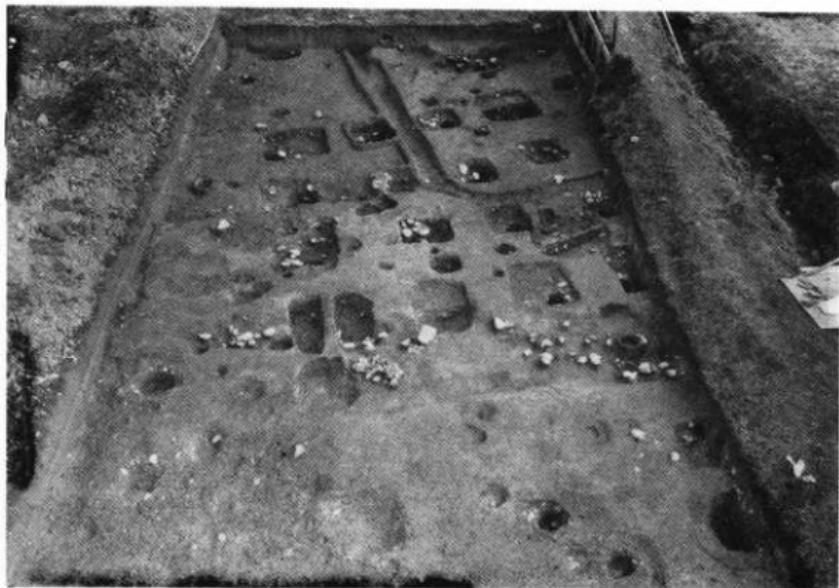
a (埋14) 挖立柱建物跡(南方側から)

調査地域の南北分に3間(4.5m)×3間(5.0m)の整然と並んだ柱立柱建物跡が検出された。当柱立柱建物跡は、東柱をも有する所から高床式倉庫跡と考えられ、柱穴幅方も1mを越える程度なもので、郡家に伴う倉庫群の一角を検出されたものと考えられる。北半分からも、方形框架の柱立柱跡が検出されたが、建物として、まとめるに至らなかった。また、先の高床式倉庫跡と重複して、半壇状態の弥生末期の窓式住居跡1棟が検出されている。

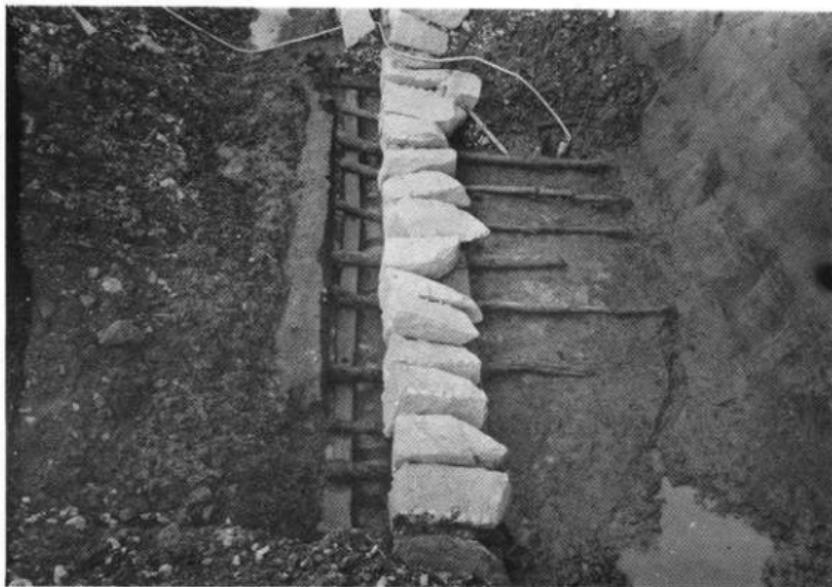
a 石垣基底部（南垣東部を東から）

今何検出した石垣の保存については、種々検討を加えたが、調査時の状態のまま保存することにすれば、石垣下の別木が腐敗したり乾燥し、石垣全体が崩れる恐れのあること、現在検出された石垣を他の場所に移築するとすれば、完全に復元することが不可能なことなどから、体育馆の基礎については、石垣を完全に避けるよう設計変更を行い、無理戻して保存をはかるにした。

なお、調査中移動させる必要な生じた石材を多いため、これらの石材を利用して誰もが、何時でも見ることが出来るようを場所で石垣の一部を復原する予定である。
