泉大津市文化財調査報告24

泉大津市埋蔵文化財発掘調査概報12

泉大津市教育委員会

第2章 発掘調査報告

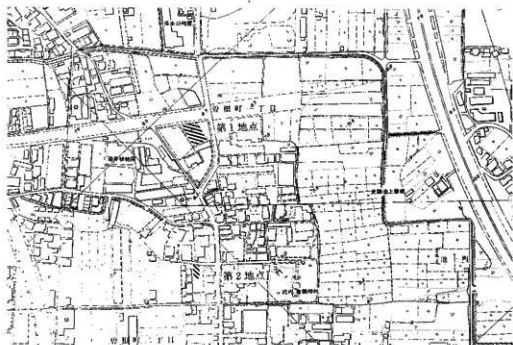
第2図 池上・曾根遺跡調査地点図(1:5,000)

第1地点(曾根町1丁目98-1 調査番号 9315)

本調査地点は池上・曾根遺跡の西端に位置し、北側で、府道松之浜曾根線に接する。本線は平成2年に開通以来、周辺部の主要幹線道路として使用されている。そのため、一昨年より本線沿いに店舗などの建設が多くみられたが、工事に先立つ調査は、今年度は当遺跡で2件、本線沿いでは当調査地点のみである。

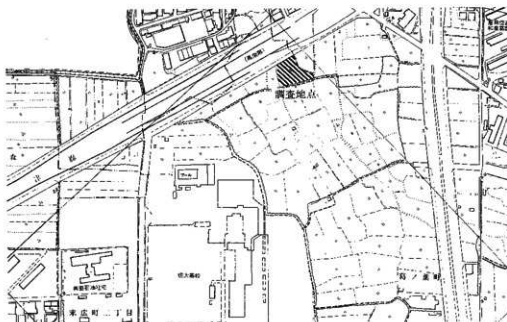
第44図 大園遺跡調査地点図 (1:5,000)

調査地点 (綾井37-1 調査番号 9307)

本遺跡の今年度の届け出件数は3件で、その内、共同住宅の建設が予定された地点において、事前に調査を実施した。

遺跡のはほぼ中央部に位置し、北側で府道松原泉大津線の側道部分と接する。周辺部はほとんど和泉市地番であるが、当調査地点は本市の飛び地となっている。

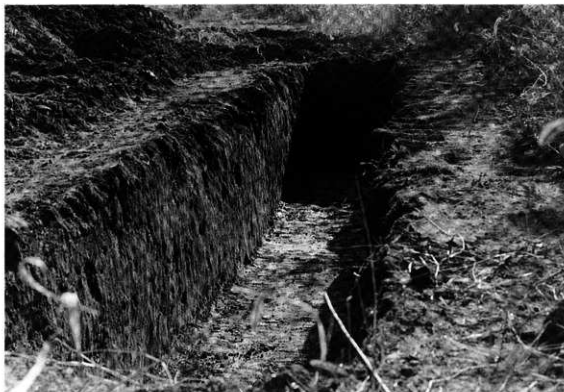
池上・曾根遺跡第1地点調査坑

まず、敷地の中央よりやや北に、幅1.0m、長さ6.4m、深さ0.9mの規模の調査坑を設定し、重機による掘削を行う。続いて、人力で、壁面及び床面を削り、断面・床面観察を中心に調査を実施する。

調査坑の基本層序は、盛土以下は、茶色及び灰色の砂礫が主に堆積し、灰色粘質土に至る。上部より、盛土(1層)15~25cm、茶色砂礫(2層)平均50cm、灰色粘質土(3層)に至る。

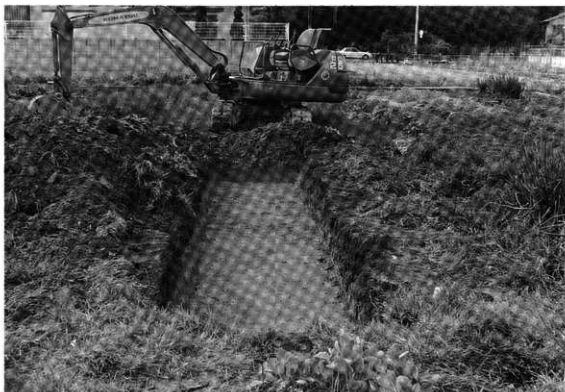
穴師遺跡調査地点調査坑

調査地の層序は、上層から、耕土(1層)約20cm、茶灰色砂質土(床土)(2層)約8cmが、水平に堆積する。2層の下層は、黄灰色粘質土(4層)が平均15cmの厚さでみられ、上面で部分的に灰色粘質土(3層)を含む。4層の下層は、灰色細砂(5層)が広がるが、この層は、調査地の北端では耕土の直下からみられる。また、南端では、床土の下で黄灰色砂混じり粘質土(6層)があるが、攪乱であろう。5層の灰色細砂からは、激しい湧水があるため掘削はこの層までとした。遺構・遺物は検出されず、平面及び断面の写真撮影と、断面図の作成を行い、調査を終了した。

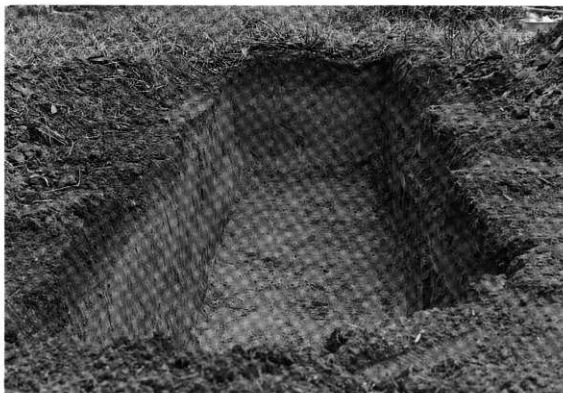
穴師遺跡第2地点調査坑

層序は、上層から、耕土(1層)15cm、茶色土(床土)(2層)10cm、と堆積し、その下層で調査坑の中央部分を除く西側と東側に黄色土(3層)が約10cmの幅で見られる。続いて、黄灰色粘質土(4層)平均15cm、灰色粘質土(5層)が堆積する。5層は、調査坑西側では暗灰

色粘質土(6層)との2層に分層できるが、中央部分より東側ではその判別は難しい。6層と5層の違いは、色合いだけで、ほぼ同質のものと思われる。その6層の下層は、黄灰色シルト(7層)がやや隆起して堆積し、灰色シルト(8層)に至る。調査坑の中央部では、一部、7層が8層の間に落ち込んでいる箇所が認められる。また、東へ行くに従って、8層は、降下し、7層が厚く堆積していくものと思われる。

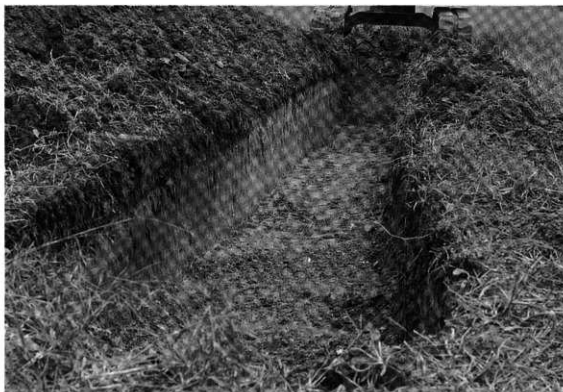
穴師遺跡第3地点調査坑

調査坑の層序は、上層から、耕土(1層)約25cm、黄灰色土(床土)(2層)、と堆積するが、2層は調査坑の西端から中央部分までにしか認められない。中央部分から東端までは茶灰色土(7層)が2層に代わり堆積する。また、2層中にも、この7層は一部分認められる。茶灰色粘砂(8層)7~25cm、茶灰色シルト(5層)約30cm、茶灰色粘質土(9層)に至る。これらの下層に、調査坑中央部では、茶灰色粘砂(8層)約20cm、茶灰色シルト(5層)が30cm以上続き、茶灰色粘質土(10層)に至る。

調査坑の西部は、2層以下は、部分的に黄灰色細砂(3層)がみられ、暗茶色土(4層)約23cmと続き、暗茶色砂礫(6層)に至る。6層は、直径2.0cm程度の円礫を多数含み、中央へ向かって、5層の下へ潜り込んでいる。

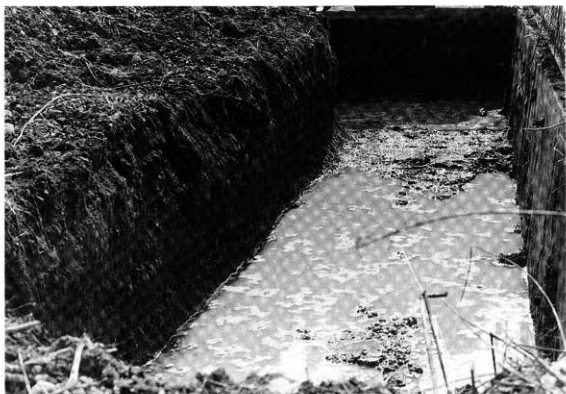
七ノ坪遺跡第1地点調査坑

層序は上層より灰色土(表土)(1層)15cm、茶色粘質土(盛土)(2層)45cm、灰色粘質土(耕土)(3層)10cm、とほぼ水平に堆積し、灰色粗砂(4層)に至る。なお、3層は、2層のブロックを多く含み、4層からは、湧水が激しくみられた。遺構は検出できず、遺物は4層から瓦片を検出したが、細片であるため図示できない。

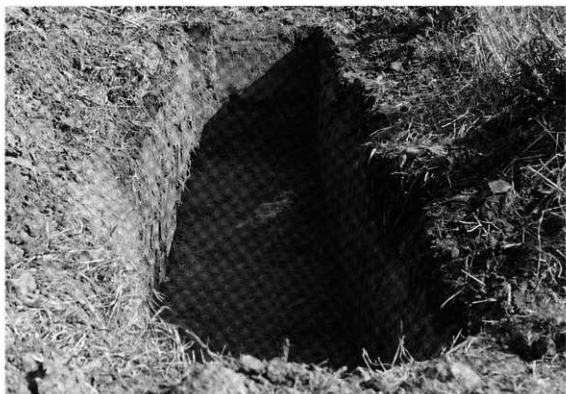
七ノ坪遺跡第2地点調査坑

調査地の基本的な層序は、上層より、耕土(1層)20cm、灰茶色土(床土)(2層)5~15cm、灰茶色土(3層)20cm、黄茶色粘質土(5層)15cm、灰黄色粘質土(7層)平均25cm、灰黄色細砂(8層)に至る。3層の下層で、調査地の北側に灰茶色粘質土(4層)が約10cmの幅で、また、5層の下層で、調査地の中央部分から南側にかけて灰黄色土(6層)が5~16cmの幅で、それぞれ部分的に堆積するが、いずれもほぼ水平な堆積である。

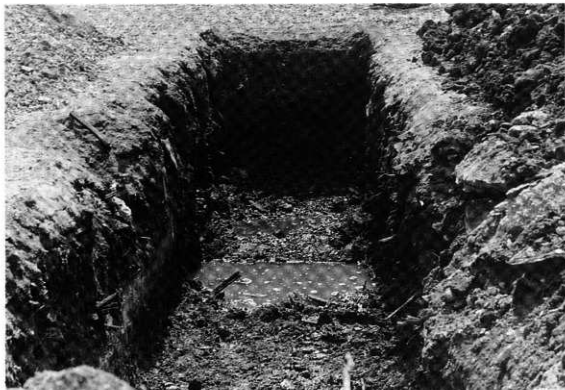
虫取遺跡調査地点第1トレンチ

第1トレンチの層序は、まず地表面より約70cmまでは、木片、コンクリート片を大量に含む盛土(1層)がなされている。続いて、灰色土(旧耕土)(2層)約10cm、黄色シルト(床

土)(3層)約10cm、暗茶色土(4層)約15cmで、直径1.0cm程度の円礫を多数含む暗茶色砂礫(5層)に至る。

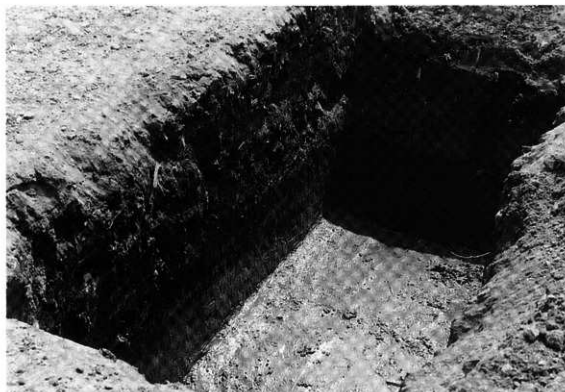
虫取遺跡調査地点第2トレンチ

第2トレンチの層序は、第1トレンチでみられる1層及び2層が堆積し、以下、茶色砂質シルト(6層)、茶色粘質土(7層)に至る。
