田尻町文化財調査報告 第17集

田尻町内遺跡群発掘調査概要10

2009.3

泉南郡田尻町教育委員会

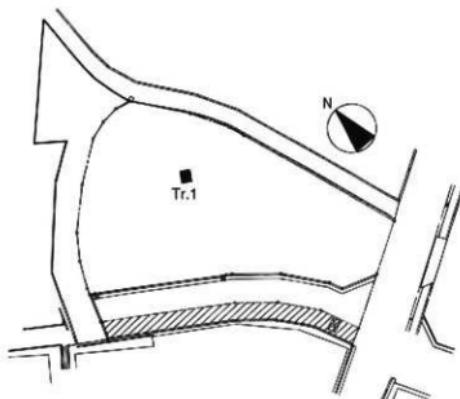
図4 調査区設定図 (1/5,000)

開発区域内の中央部に幅1m、長さ1mの調査区を設定し、遺物・遺構の有無に注意しながら掘削を行った。トレンチ1の層序は上から盛土（層厚約20cm）、砂層（層厚約60cm）、黒色粘土（層厚約30cm）、灰褐色砂質土（層高約30cm）の順である。現況G.L.下1mまで掘削したところで、地下水が湧出はじめ

たので地山面まで確認できなかった。遺構、遺物は検出していない。

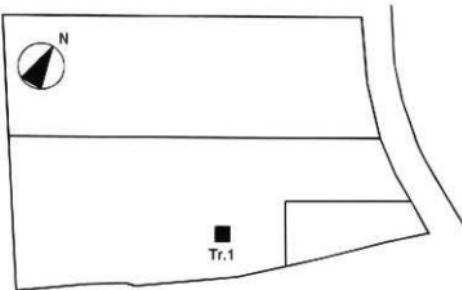
図7 調査区設定図 (1/500)

調査地の中央部付近に幅1m、長さ1.5mの調査区を設定し、遺物・遺構の有無に注意しながら掘削し調査を実施した。

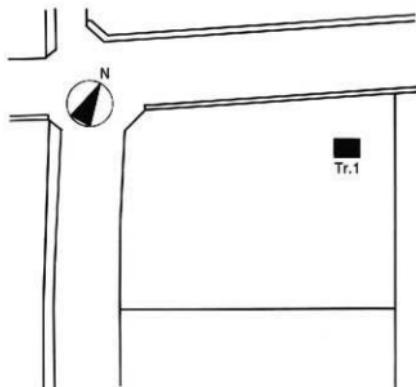
図10 調査区設定図 (1/500)

開発区域内北東部に幅2m、長さ2mの調査区を設定し、遺物・遺構の有無に注意しながら掘削を行った。

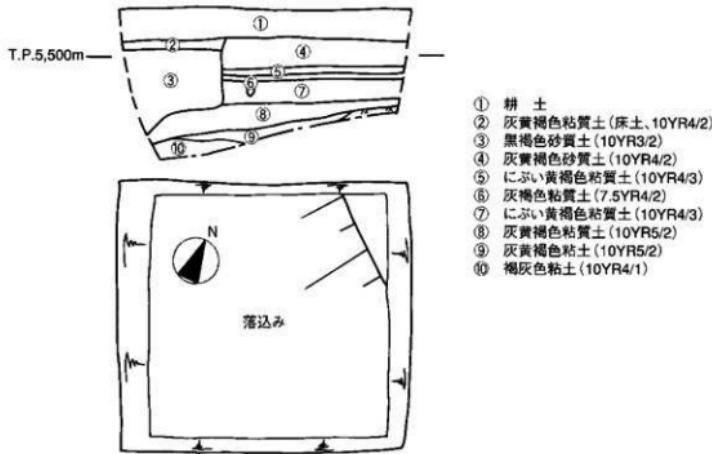
図11 土層断面図・平面図（1/40）

トレント1の層序は上から①耕土（層厚約20～30cm）、④灰黄褐色砂質土（10YR4/2、層厚約30）、⑤にぶい黄褐色粘質土（10YR4/3、層厚約5cm）、

⑥灰褐色粘質土（7.5YR4/2、層厚約5cm）、⑦にぶい黄褐色粘質土（10YR4/3、層厚約20cm）、⑧灰黃褐色粘質土（10YR5/2、層厚約20cm）の順である。トレント1北端より落込み状の遺構を検出した。遺構の深さは約40cmを測る。遺構内から遺物は検出されなかった。⑦のにぶい黄褐色粘質土より土師器、須恵器、瓦器等の細片が出土している。

本年度の調査の結果、開発確認調査01～02では顕著な遺構は検出されなかった。確認調査03では落込み状の遺構を検出し、包含層中より土師器、須恵器、瓦器等の細片が出土した。

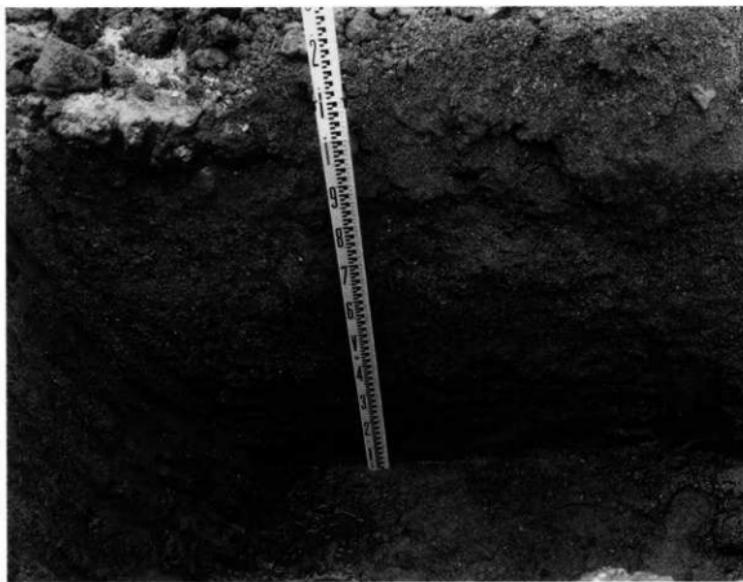
トレンチ断面（各種開発確認調査01）

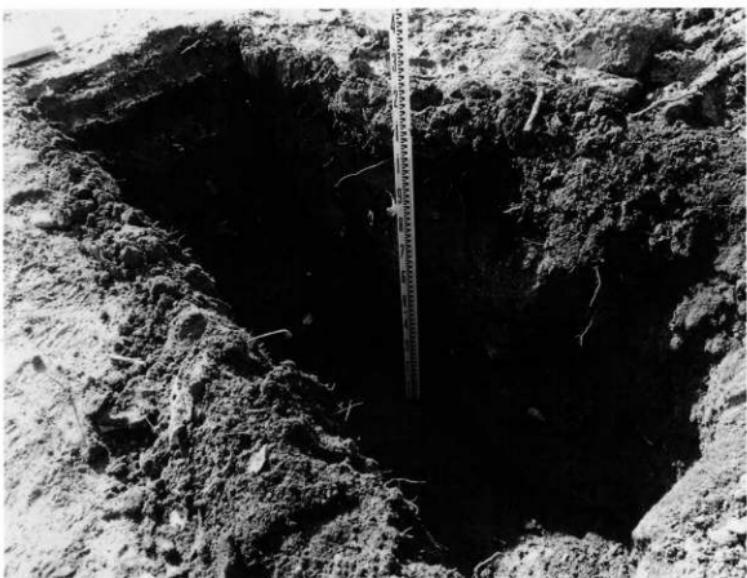
トレンチ全景（各種開発確認調査02）

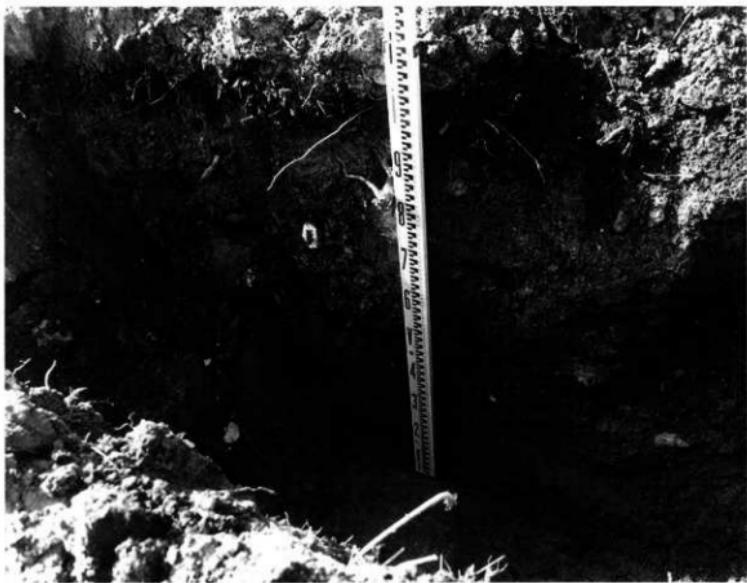
トレンチ断面（各種開発確認調査02）

トレンチの層序は上から盛土(層厚約70cm)、耕土(層厚約15cm)、灰黄褐色土(床土、10YR4/2、層厚約7cm)、灰黄褐色土(2.5YR4/2)の順に堆積している。

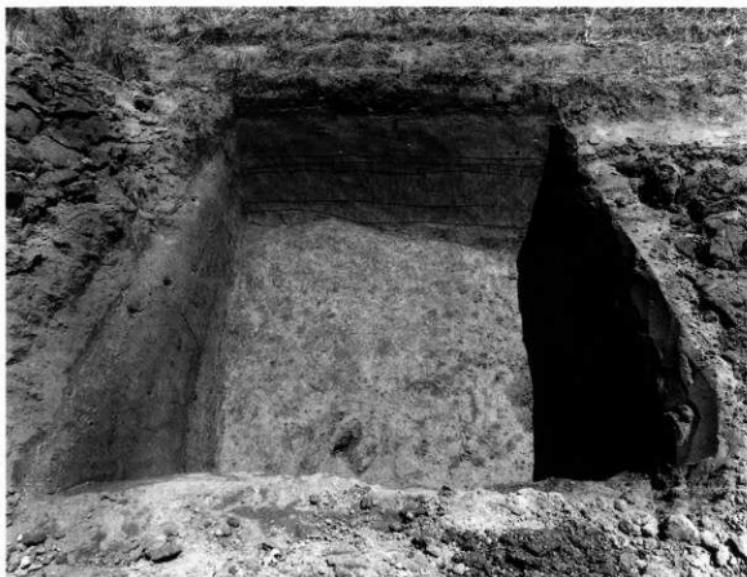
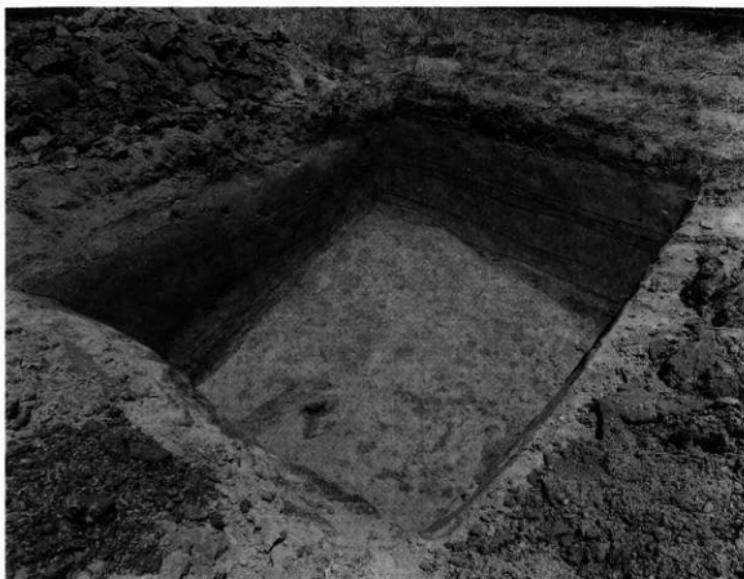
トレンチ全景（各種開発確認調査03）
