# 鶴の木館跡

発掘調査報告書

山形県埋蔵文化財センター調査報告書第150集

本書は、一般国道 113 号赤湯バイパス建設事業に係る「鵜の木館跡」の発掘調査報告書である。

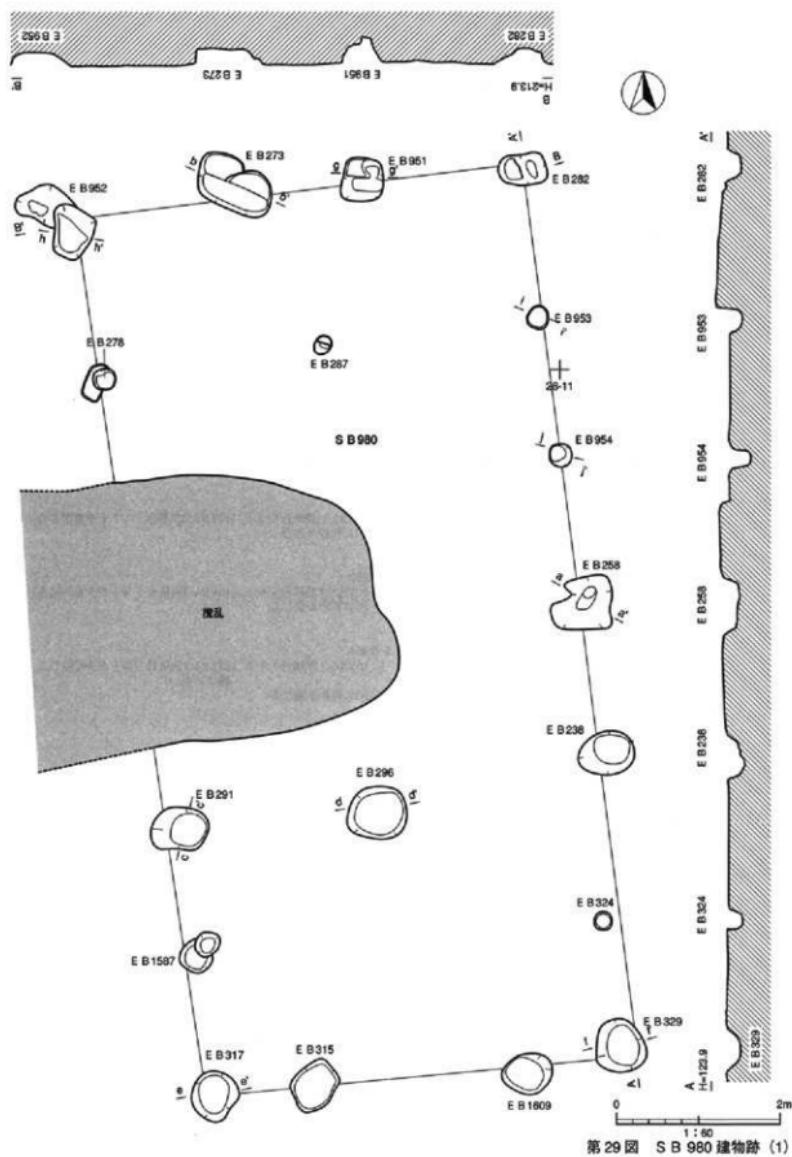
第29図 SB 980 遺物跡 (1)

本建物跡は3間×6間の大型の建物跡で、東西梁行き5.4m、南北桁行き11.0mの規模を測り、平面積は $59.9\text{m}^2$ となる。建物棟の軸方向はN-10°-Wで、南北棟となる。本建物跡を構成する柱穴を18個確認したが、西側の破壊された柱も含めると20箇所の柱があったと想定される。柱穴は北西隅から952、278、291、1587、317、273、951、287、296、315、1609、282、953、954、258、238、324、329となる（第29図）。東桁行きの長さは11.0mで、それぞれの柱

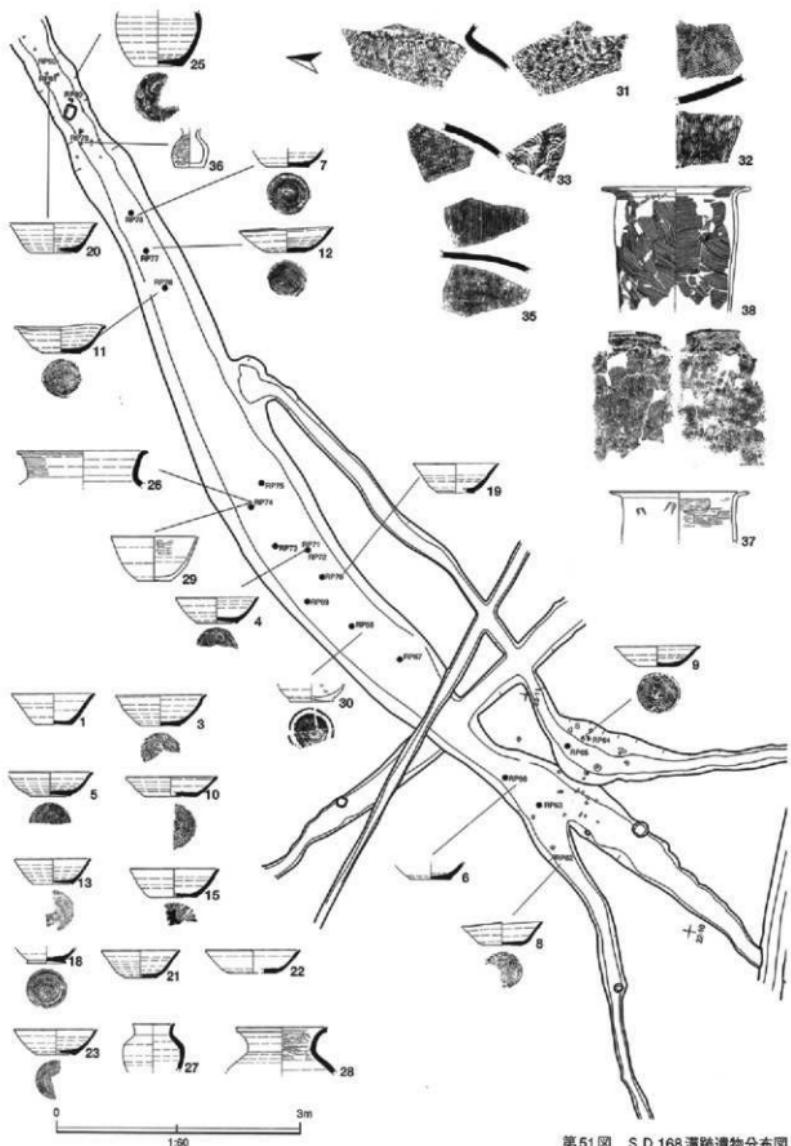
第51図 SD 168溝跡遺物分布図

遺物は、本溝跡のプラン確認時から土師器や須恵器が多数出土しており、溝跡底部付近からまとまって多くの土器類が見つかった。また、砥石や焼けた轍、輪の羽口、鉄滓なども投げ込まれた状況で出土している。付近で製鉄等の作業が行われていたことが伺える。遺物の出土状況については第51図に示した。北側壁際から22-10グリッドの分岐する地点まで土器がまとまって出土しており、やや離れたところや異なる層位であっても接合した資料もある。また出土した資料を観察した結果、2次的に熱を受けたり、意図的に碎片に破壊したり、祭祀的な行為を表した形跡は認められなかった。溝跡に廃棄的・投棄された後、埋没したり流されたものと判断される。本溝跡内からは総数2971点の遺物が出土し、組成的には須恵器壺類が24%と最も多く、次いで土師器の壺類で、須恵器の壺類の破片が続く。これら出土遺物の内、比較的の遺存状態の良好な資料について掲載した。

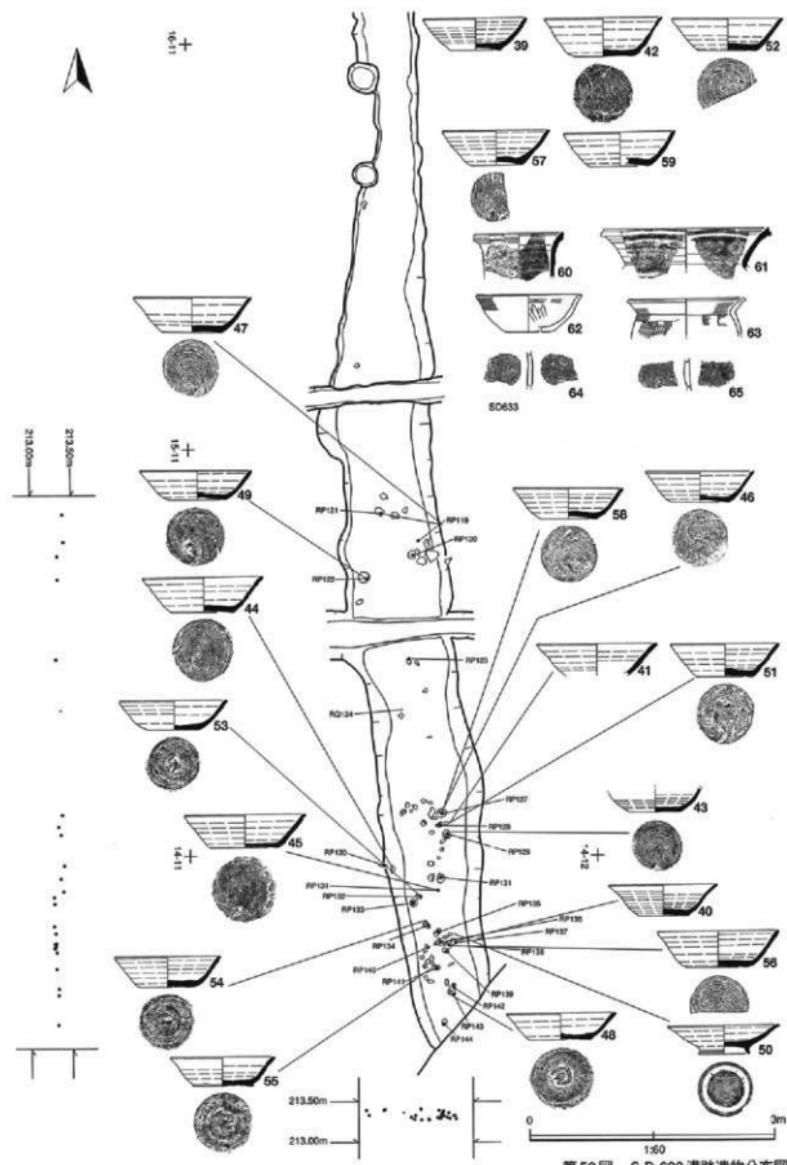
第52図 SD 633 漢跡遺物分布図

底面は凸凹しており、小さなピット状のところも認められ、壁面の立ち上がりは緩やかである。S B 1480建物跡とS B 1505建物跡に挟まれた部分に相当する溝部分で須恵器の壊を主とする遺物が多数出土し、遺物の出土状況を第52図に示した。出土した壊類はほぼ完形のものが多く、溝内に投げ込まれた状況を示しており、底部を上にしているものが多い。壺・壺の底部資料でS D 1046出土のものと接合したり、壺破片で同一個体と思われるものもあり、二つの溝跡は同じ時期に機能した溝跡と考えられる。

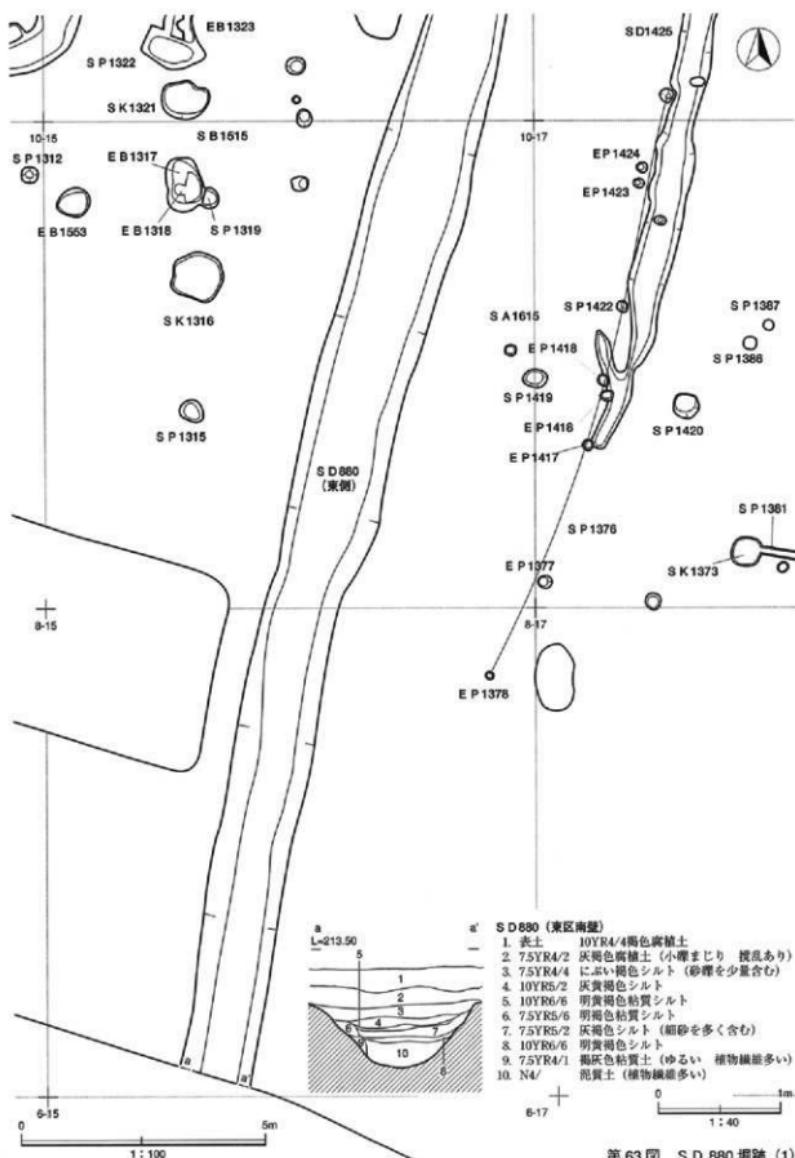
第63図 SD 880 堀跡(1)

**SD 880 堀跡** 調査区東側6-20-17-21グリッドにかけて検出された（第63、64、65図）。遺構確認面はⅡ層であるが、堀は南北方向に伸びており、途中水路にぶつかり、東に折れ曲がり延びていく。当初水路にぶつかり水路に合わせて西方向につながっていくものと想定したが、地籍図による堀跡の旧地形観察から東側に折れ曲がっていくことが判明した。ただ南側の水路部分は断面観察から堀跡につながっていたことも考えられる。東側堀跡の軸方向はN-3°-Wである。この場所での堀幅は約4.7m、堀底の幅は1.7mで、表土からの深さは約2.1mを測る。断面形は逆台形で底部付近はやや丸みを帯びている。壁はゆるやかに直線状に立ち上がり、大きく外傾している。堆積土は14層からなり、F2-5は人為的な埋土で黒土や粘土・シルトが塊状に交じり合う堆積土になっている。F6層以下は自然堆積層で、F10以降は泥化して草などの植物遺体が混じっている。覆土からは須恵器や土師器の破片とともに、中世から近世の陶磁器類が出土している。F2からは須恵器の壺片、F3からは擂鉢片、F4・5からは須恵器の壺片が出土したが、いずれもまとまつたものではなく、単独の出土であり堆積していく過程で埋没していった可能性が高い。水路の折れ曲がり部分は幅が約1mと狭くなり、底面までの深さも70cmと浅い。遺物は流れ込みと思われる須恵器や土師器の破片と中世から近世の陶磁器類が出土した。

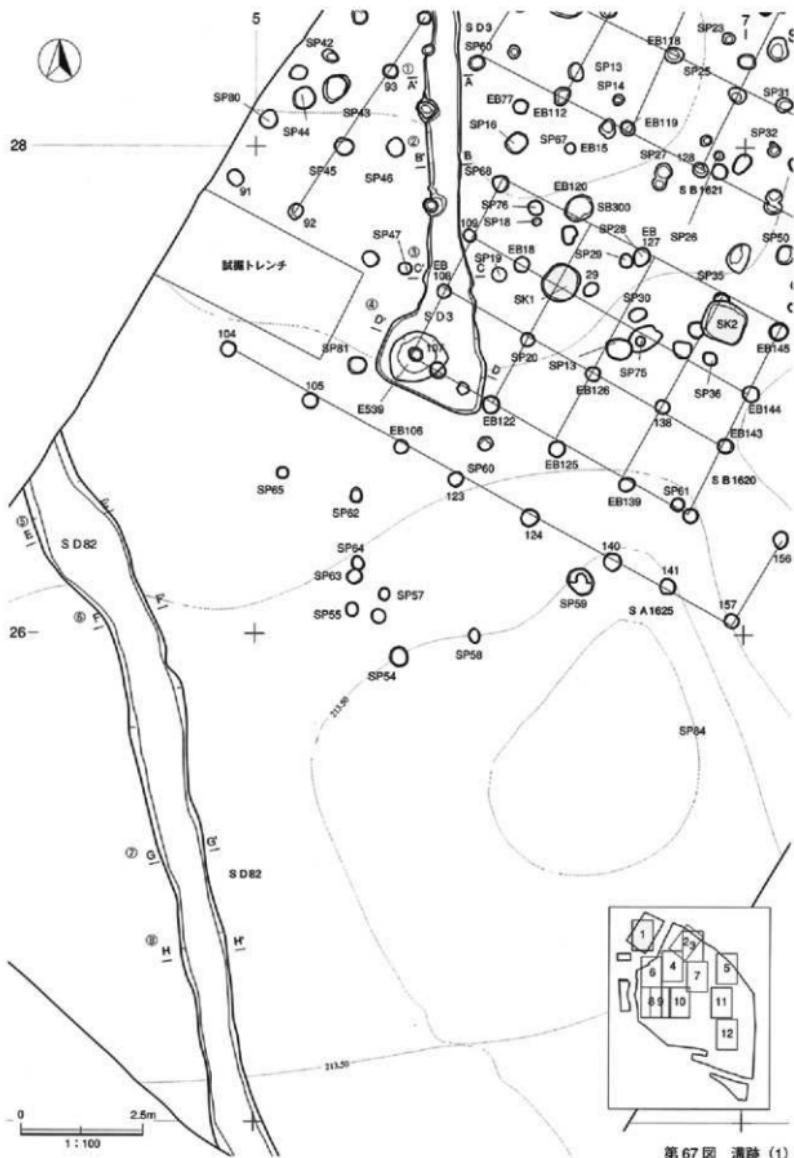
### 第67図 溝跡 (1)

**S D 82 (第67図)** 本溝跡は西区で検出した。西側の壁面から南側の壁にぶつかり、道路を挟んで、S D 1087に繋がっていくとみられる。幅1.1m、確認面からの深さは平均で35cmを測る。立ち上がりは緩やかで底面はほぼ平坦である。堆積層は3層確認でき、自然堆積である。この溝跡からは須恵器の破片や砥石などが出土した。

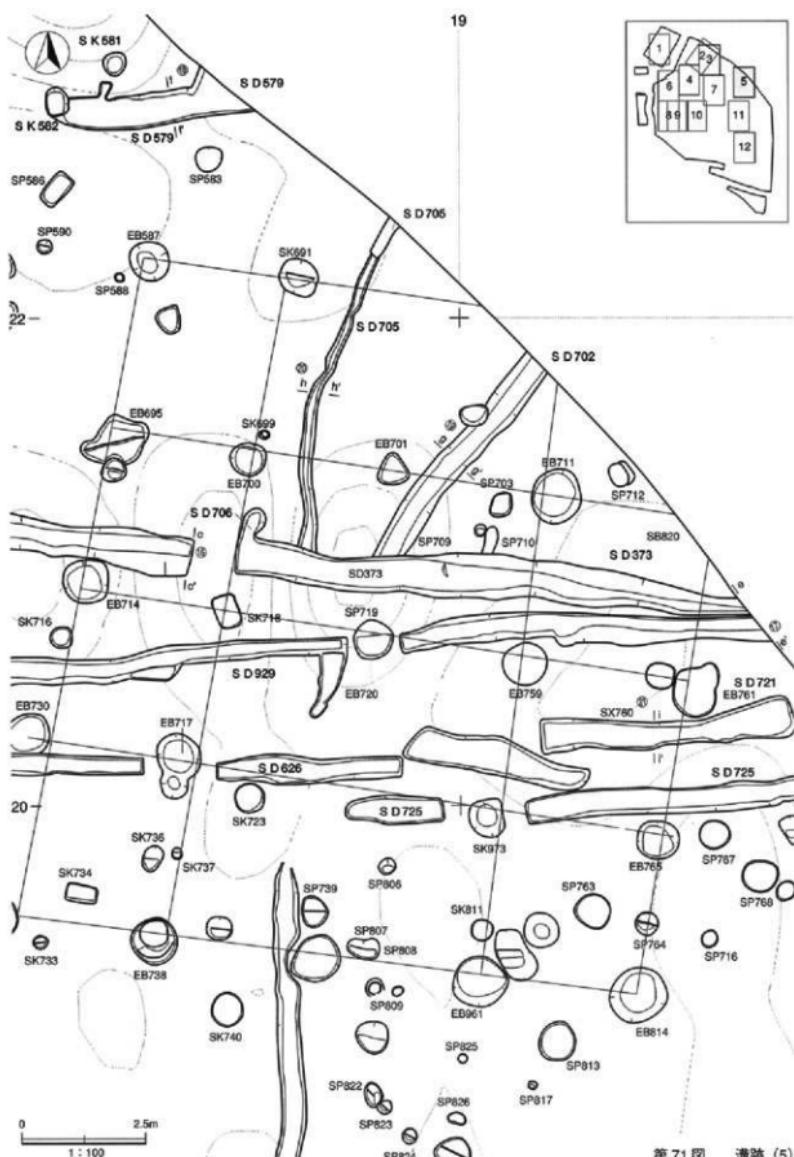
第71図 溝跡(5)

**S D 702・741・1344・1415溝跡（第71図）** 本溝跡は中央北区21-18グリッドからS D 702として南方に伸び、途中S D 373とS D 929により断ち切られ、その後S D 741とした溝跡に連なり南下する。途中15-18グリッドで二手にわかれ、S D 883が分かれる。S D 741はさらに南に伸び、東区内でS D 1415溝跡につながり、南区のS D 1344溝跡に伸びていく。全長約95mに及び、北壁付近では幅30cmで検出面からの深さは15cmを測り、S D 833と分かれる付近では、幅25cm、深さ10cmほどである。本溝跡からは、須恵器や土師器の小破片が94点出土した。大半は北側からの出土である。堀跡からつながる水路に切られ壊されていることも考慮すれば、平安時代の溝跡と考えられる。

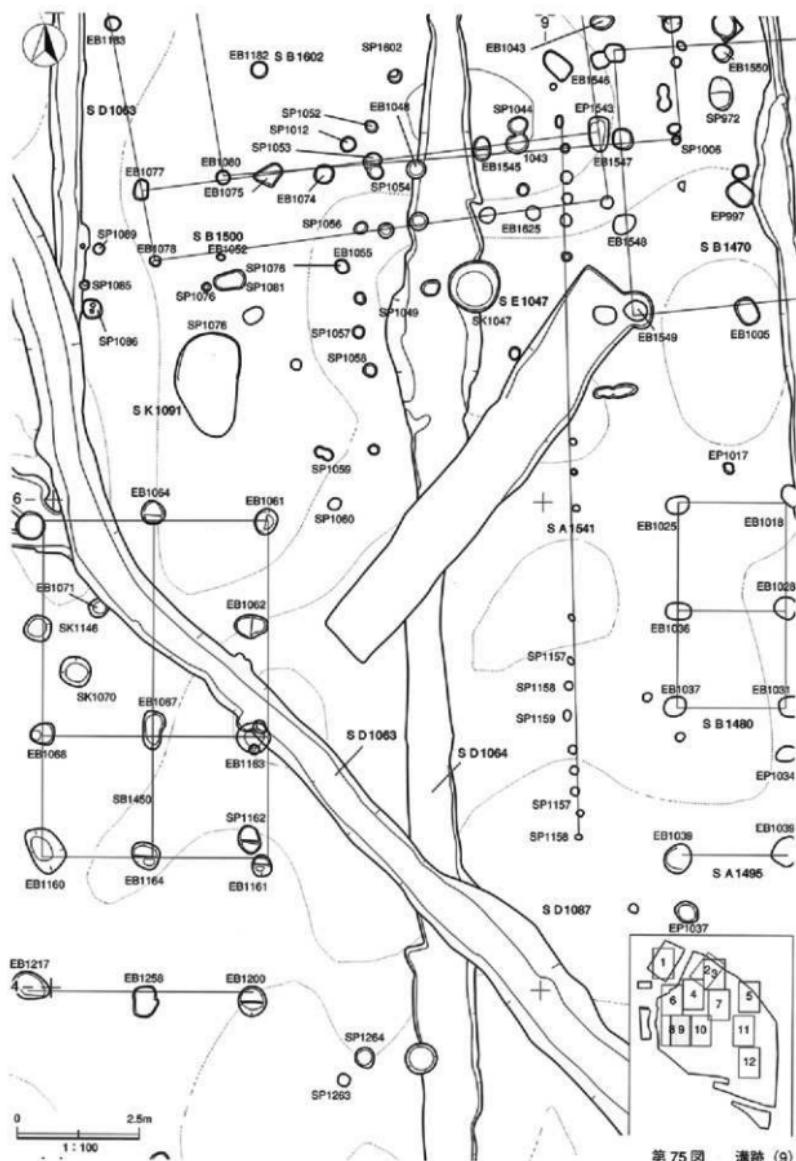
第75図 溝跡(9)

**S D 1087溝跡（第75図）** 本溝跡は中央南区の西側に位置し、周辺はほぼ平坦な地形を呈している。北西の壁から南方向に向かい、途中で向きを南東に変えまっすぐに延びて行く。道路を挟んで西区で検出したS D 82溝跡からつながる溝跡と予想される。20-6グリッド付近ではS D 1090溝跡やS D 1175溝跡と切り合い、南側の14-8グリッドでS D 1046を切っている。9-12グリッドで調査区の南壁にぶつかるが、さらに南方向に伸びていくものと予想される。溝幅や掘り込みの深さはほぼ一定し、部分的に後世の果樹痕によって破壊を受けている。規模

は平均で60～75cmを測り、検出面からの深さは最大で50cmを測る。堆積土は4層確かめられ、灰褐色のシルト層が入る。この溝跡からの出土遺物は224点を数え、土師器片・壺片と須恵器片・壺片と中世以降の陶磁器片が出土した。いずれも堆積土といっしょに流れ込んで堆積したものと考えられる。

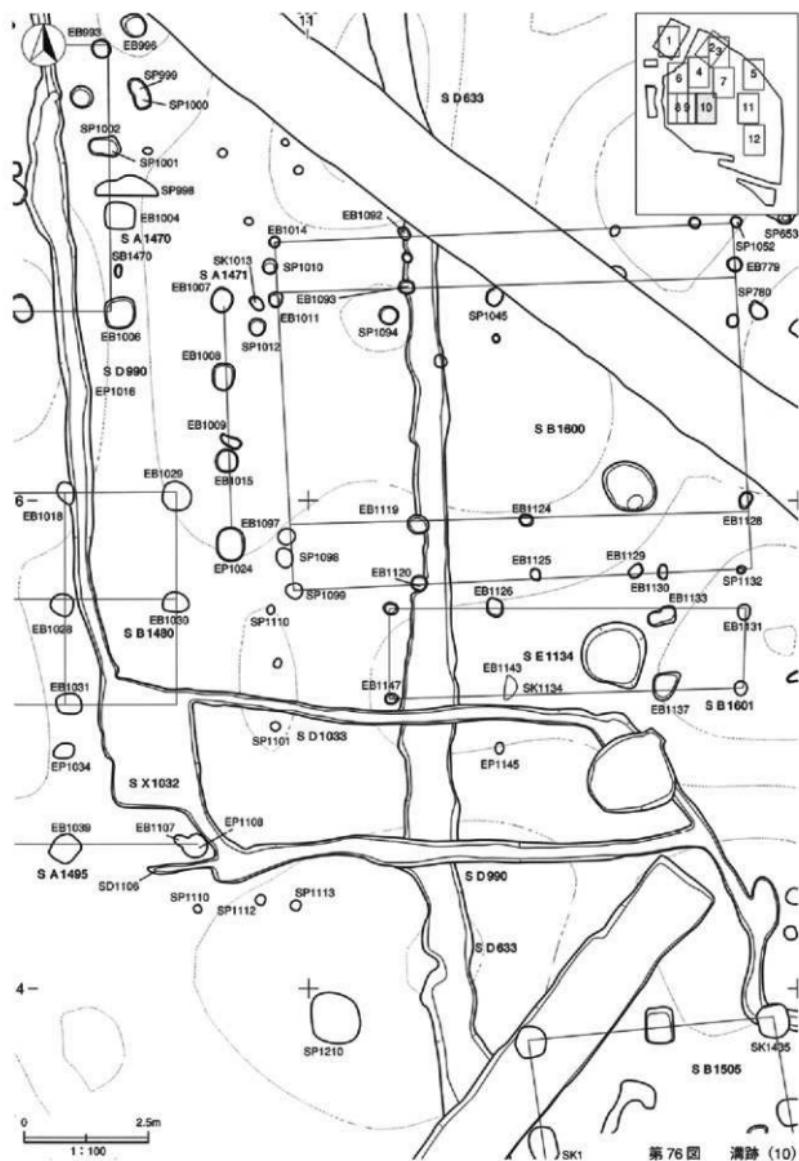
第76図 溝跡(10)

**S D 990溝跡（第76図）** 本溝跡は中央南区の中央に位置する。遺構確認面はIV b層で、その標高は213.5m前後を測る。S D 929から分かれ、S K 959・937を通り、南方向にまっすぐに延びて行く。15-10グリッド付近でS B 1600建物跡を囲むように回り込み、東南方向に流れ、S D 880の折れる部分に合流する。コーナー付近はやや幅が広くなっている。14-10グリッド付近での溝幅は25cm、深さ10cmを測る。断面は椀形をなし、立ち上がりは緩やかである。溝のラインは建物跡に合わせた位置取りと見られる。溝跡は平安時代の建物跡（S B 1480）の掘り方を一部破壊している。溝跡内からは、土師器や須恵器の破片が12点出土したが、堆積状況から流れ込みによるものと考えられた。

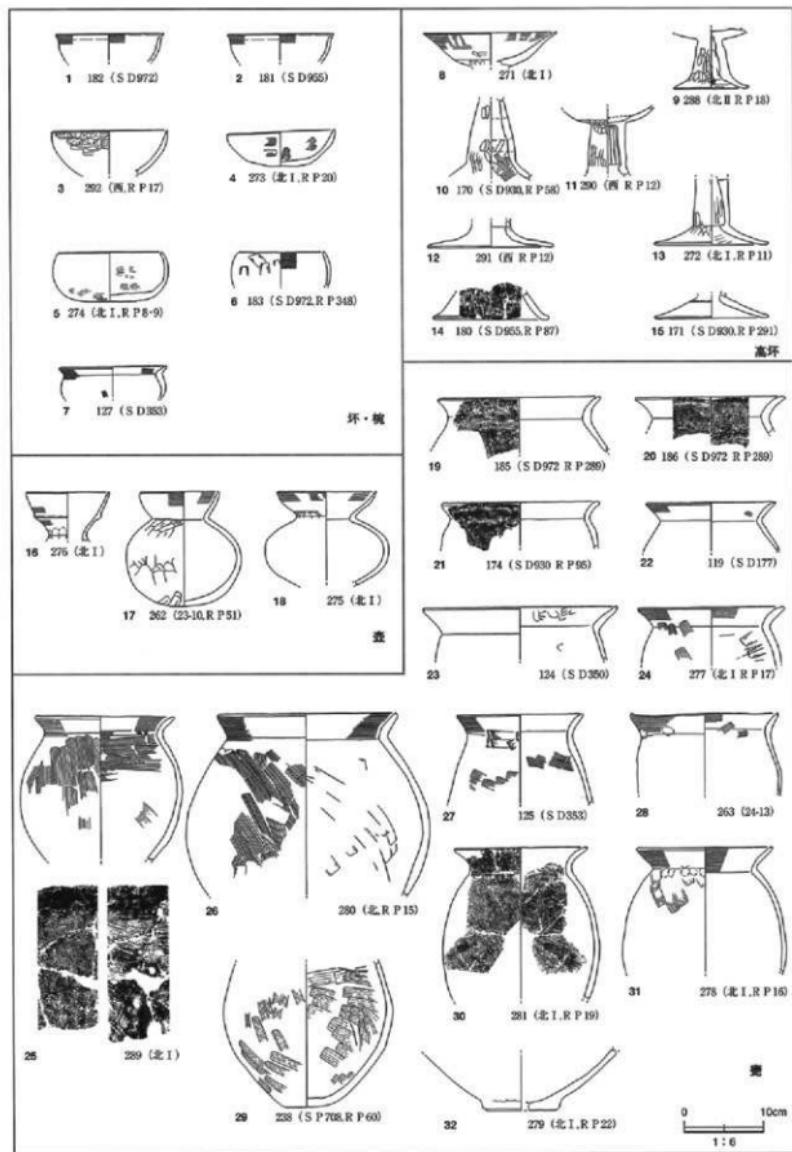
第128図 古墳時代の出土遺物（土師器）

**壺・壺** 完形になるものはないが部分的に復元されたものや破片資料をみると、器高30cm程度の中型のもので、球形の体部に口縁はやや「く」字状に外反し、体部はハケ目調整やナデ調整が施されている。

当地域における土師器編年は塙釜式→南小泉Ⅱ式→引田式→佐平林式→舞台式→栗園式との共通理解の上、各研究者により様々な細分業や地域性が指摘されている。本遺跡出土の古墳時代の土師器を概観するに大枠として東北南半における南小泉Ⅱ式に相当する一群の内容を持つ古墳時代中期のものとみられ、5世紀中後葉の所産とみられる。器種構成や形態的な特徴から南小泉式の基本的な特徴から欠落するものもあるが中空で屈折脚の高壺、壙、壺がこの時期のものと思われ、置賜盆地では沢田遺跡6号住居跡で同時期と思われる土器群のセットが出土している。

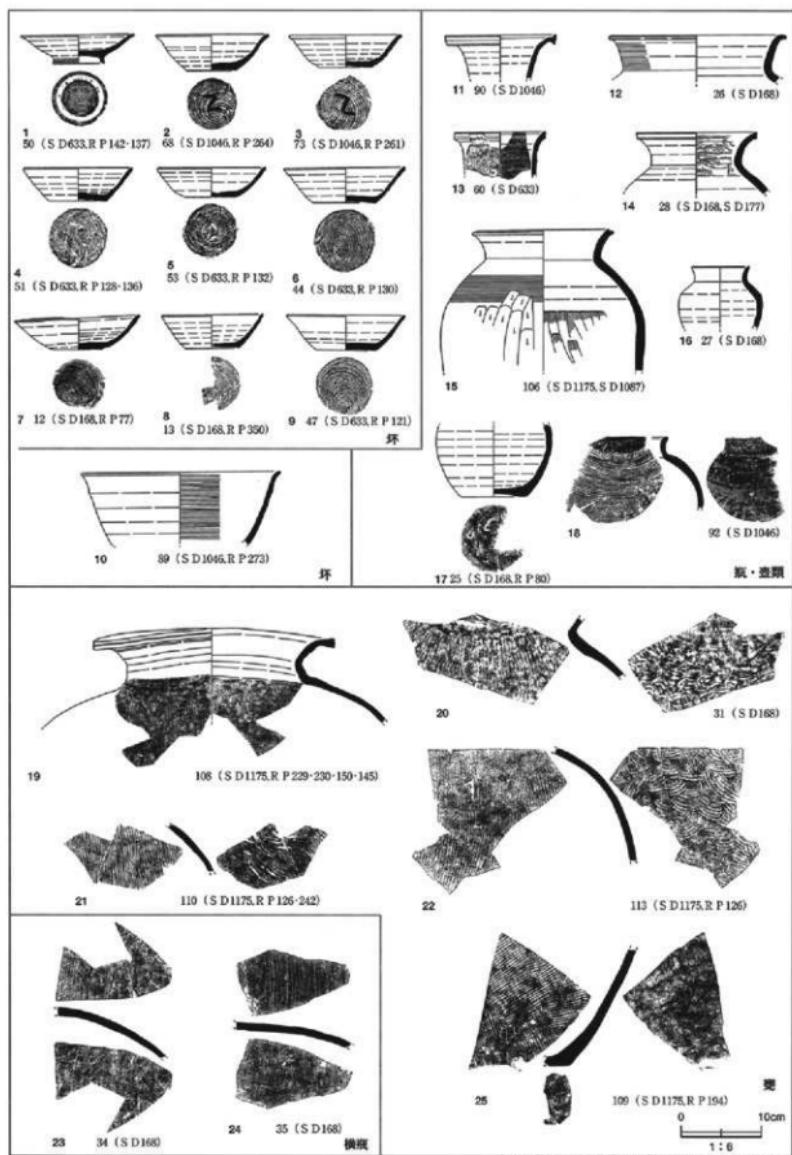
第129図 平安時代の出土遺物1（須恵器）

**壺** 須恵器の壺は SD 168・633・1046・1175など溝跡を主に大小様々な破片資料が総数2266点出土した。器形が把握できたものが多く、その形態から体部が直線的に外傾するもの、やや丸みをもって立ち上がるものの、底部付近で丸みをもち、直線的に外傾していくものなどがある。底径/口径比は0.4～0.5程。器高/口径比は0.25～0.32になる。底部は回転糸きりによるものが主であり、ヘラ切りのものは少ない。3点ほどであるが底部に「乙」字の墨書きが認められた。

**壺** 体部形態から直線的に外傾するもの、及び内湾するものに2分することが可能である。内面の黒色処理が認められるもの(1、2、3、4)もある。成形はすべてロクロ成形であり、製作技法については部分的な調整技法について相違が認められる。底部は回転糸きり無調整、体部下端の再調整は回転ケズリ、手持ちケズリ、再調整なしの3種に分けることができる。
