左沢楯山城遺跡調査報告書(5)

大江町教育委員会

1. 調査名　左沢城山遺跡発掘調査
2. 調査期間　2002年6月3日～7月22日
3. 調査面積　八幡座　450m²
寺屋敷　300m²

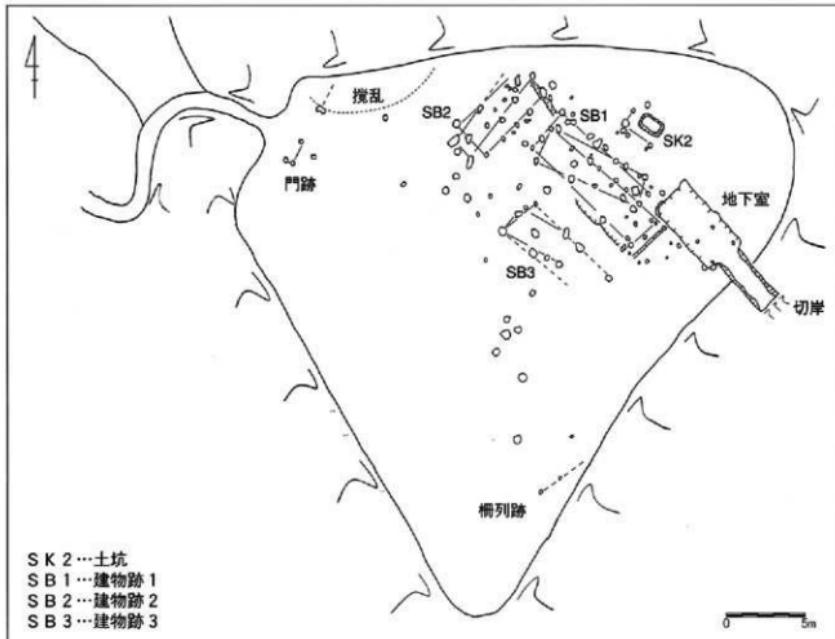
第5図 千畳敷遺構配置図

平成9年（1997）から始まった第1次調査及び翌平成10年（1998）の2年にわたり、最上川屈曲部にもっとも近い千畳敷の調査が行なわれた。ここは標高194m、比高80mで、面積540m²の三角形状を呈する平坦地で、周辺を帶曲輪が5～10段めぐる独立した曲輪を形成し、楯山城の中では最上川にもっとも近い堅固な曲輪で、その西の楯山公園との間には帯曲輪が連なり、堀切によって遮断されている。土橋を渡って曲輪に上がってすぐの西南隅に棟門が開き、周囲には櫓が全周する。北寄りに4×3間の東西棟の主殿らしい掘立柱建物があり（SB1）、これに逆L字の形で4×2間の建物跡が検出され（SB2）、SB1の前面に3×2間の東西棟が配される。そしてSB1の東側に、北西—南東方向に長さ4.6m、幅2.6m、深さ1.6mの地下室が検出された。平面形羽子板状で、入口が東側切岸にむかって開口する。これらの建物群は2～3回の建てかえが行なわれていることから16世紀前半から17世紀前半までの廃城時まで機能していたのであろう。（第5図）

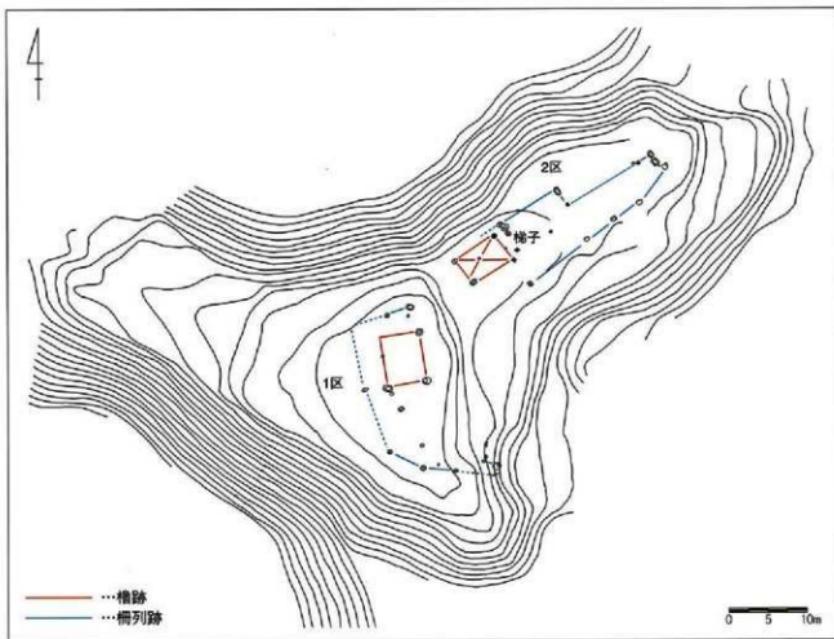
第6図 八幡座(1・2区)遺構配置図

平成13年（2001）第5次調査は、楯山城山頂部の狭い場所とこれにつづく北側の曲輪を発掘した。山頂部標高222mの地点は100m²にも満たない狭い場所であるが、2段ほど低い段を形成し、その上に南北1.5m、東西4.2mで2間×1間の櫓台が発見された。これより2mほどの段差をもって北側へのびる曲輪にも2.1m×2.2mのほぼ方形の櫓台があり、いずれも切岸にのぞむ周囲には柵列の痕跡が認められた。その北側にもやや広い平坦地があり、建物跡が2棟ほどあったと考えられるが、やはり周囲には、柵列がめぐっていた。以上のように山頂部には、2基の櫓台の跡とそれを囲む柵列がめぐり、さらに北側平坦地の曲輪につながる。山頂付近には大きな建物が建っていた跡ではなく、せいぜい小規模な小屋のようなものであったと推測される。

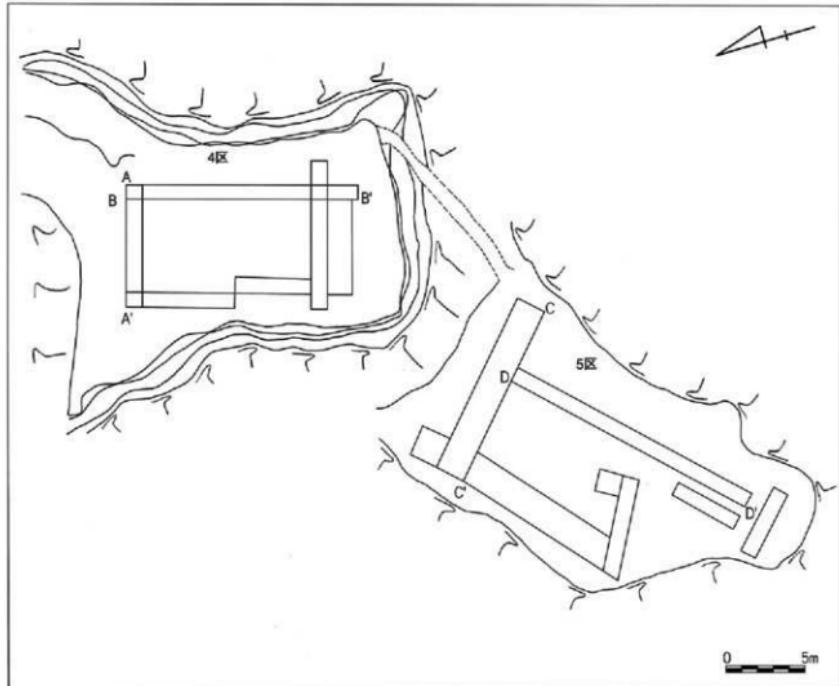
第7図 八幡座(3・4区)トレンチ設定図

さて今次発掘地点は樅山城山頂の檜台のある曲輪から西南方向へのびる2段の曲輪である。山頂部より5mの切岸をもってその下に展開する長方形の曲輪（4区）は、長さ21m、幅10~12mある長方形の平面を呈する。4区は杉の幼木の植林がなされているので、全面を発掘することは不可能であるため、植林を避けて当初地形にそって東寄りに幅1.2m、長さ10mのトレンチとこれと向きを変える形で逆L字形に6mのトレンチを設定して発掘に入った。さらに先端部にも1.5m、長さ5mのトレンチを設定した。さいわい最初のトレンチより角柱列が見事に並列の状況で発見された。それと平行して円柱も並んでおり、これらが掘立柱建物跡の東辺桁行に当たると推測されたので、西辺や両梁間をおさえるために立木を縫うようにサブトレンチを入れて、ほぼ建物の全容を把握することができた。（第7・8図）

1. 4区(第7・8・9・12図)

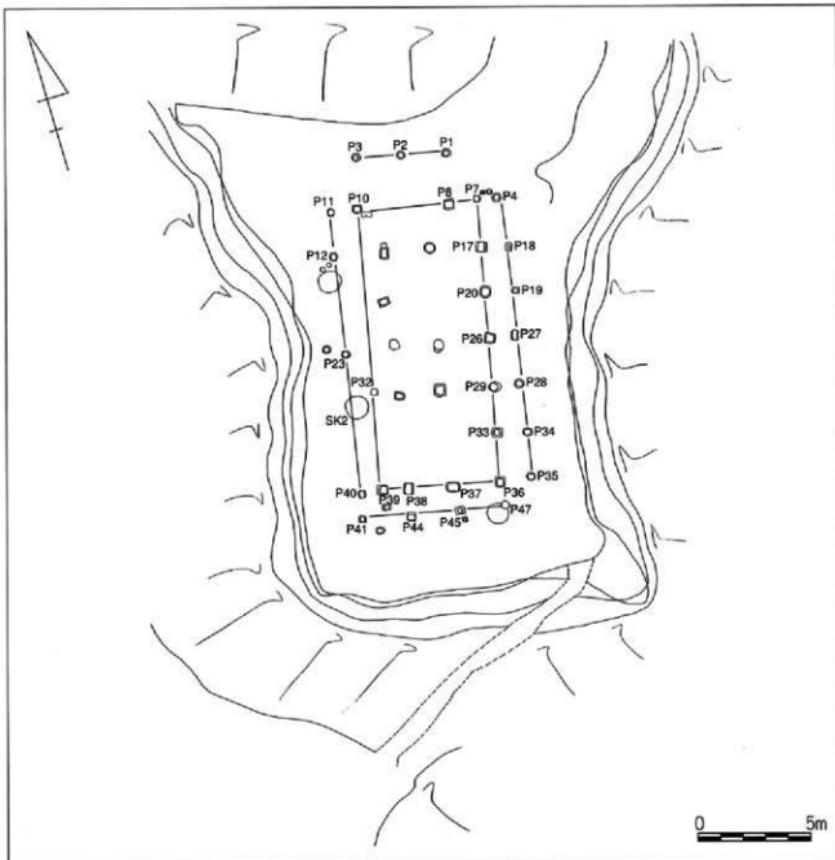
第8図 4区遺構配置図

最初東側で発見された柱穴は50×50cm、深さ50~70cmの規模をもつ柱穴群で、柱間寸法2mをもって1列に7個(P7・17・20・26・29・33・36)、北北東・南南西に規則正しく配列される。このように大きくて深い柱穴掘方ははじめての検出であり、大規模な整った建物遺構の存在を示す。そしてこれらの柱穴のさらに東側には、それらと1.2m離れて対応する形で円柱穴が並ぶ。前記の主柱穴に対応する廻の柱穴であろう。建物の東辺の桁にあたる部分であることが分かる。梁に当たる部分は南辺で検出された。これらと直角に4ヶ所並列する柱穴(P36・37・38・39)がある。ほぼ2m等間隔であるが、4本のみ間隔がせまく1mとなっている。そして、その西側に主柱穴と対応して円柱が配される。いずれも柱穴の深さは50~70cmである。

南辺の梁間の前面にもほぼ1mの間隔で、一まわり小さい角柱列が対応する。途中杉の幼木があるために確認できなかった場所もあるが、桁行5間、梁間2間半の全面廻付きの立派な掘立柱建物が存在したことがわかる。内部にも対応する部分に、円柱や角柱痕があるところから縦柱ではないが間仕切りがあったようである。背後に切岸をひかえた北側の廻は、やや広く屋根がかかった空間として利用されたものであろう。

四面廻、寄棟造り、桁行5間、梁間2間半のかなり立派な造りの建物であることが推測される。これが長方形の曲輪の全面に立地していたのである。この場所が「ゴホンマル」（御本丸）と呼ばれていたことからして、山頂部櫓台下のこの曲輪に本丸と呼ばれるような重要な建物があったものと思われる。年代を示す遺物は、瓦器の火鉢破片1点のみであるが、柱穴の一部に部分的に建てかえの痕跡が認められるので、一部の建てかえがあったものと思われる。16世紀後半から17世紀初頭と推測される。切岸にのぞむあたりに櫛列などはなかったが、下の帯曲輪から角柱列が出土したという。

第6次における今次調査において、高さ5mの切岸によって山頂部と区画される4区の曲輪に主殿らしい建物跡が検出された。それは桁行5間、梁間2間半の四面に廻をもつ建物で、柱穴はこれまで検出されたどの建物跡より深くて大きなもので、それらがほぼ7尺等間隔で並び、南前面に妻入状に入口があったものと推定される。

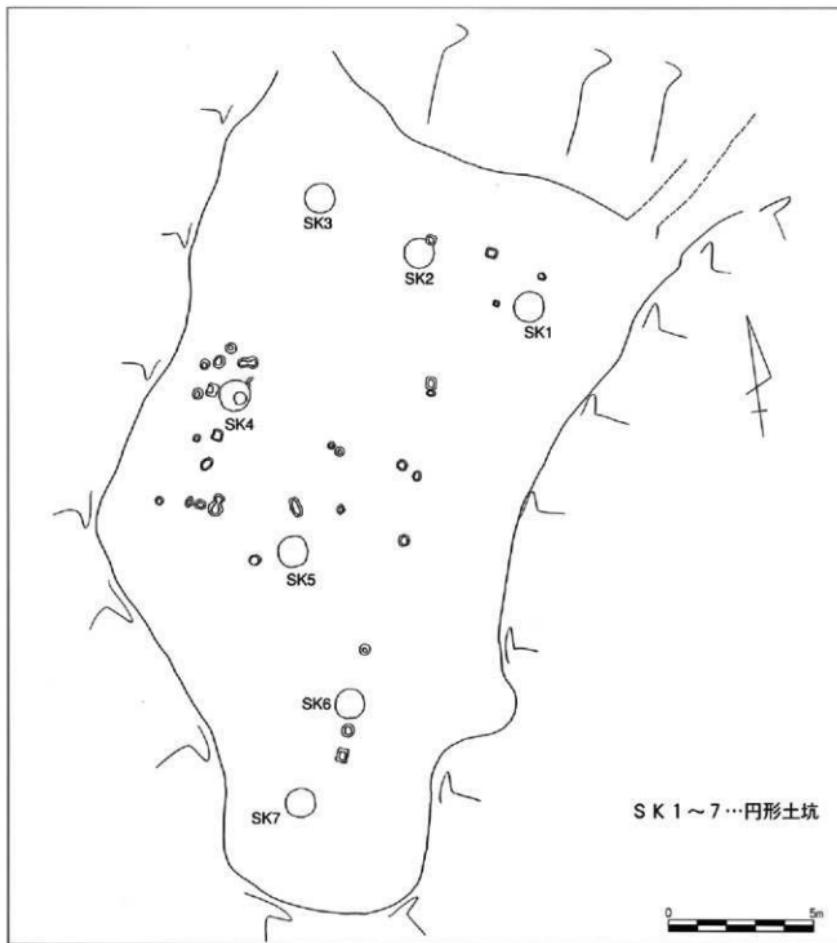
第10図 5区遺構配置図

ここからは径1.1~1.7mの正円形の土坑が7基(SK1~7)発見された。北側の切岸にのぞむ前面に3基がほぼ2m間隔で並ぶ他に、若干の誤差はあるものの3m前後の間隔を保っている。北東隅のSK1は1.1m直径の正円形で、深さは現地表より60cm、周壁は底面に対して直角に起ち上がる。底面は、全く平坦であり岩盤をくり抜いている。遺構検出面からの深さは33~40cm。SK3もこれと全く同じで、径1.6mの正円形の平面で、発掘面からの深さ25~30cmであった。SK4は径1.7mで底面が平坦でなく、一部に円形に穿たれたところがあったが、他は底面が平らで、周壁は直角に起ち上がる。(第11図)

同様な形態の円い土坑は、ほぼ大きさも一定しているので、ゴミすてやトイレ用の土坑でもないし、もちろん30~40cmの深さで、底面が平坦であることからして柱穴でもありえない。おそらく水を貯留した桶などを据えた跡ではないかと推測した。SK4の周りには多数の円柱穴があり、SK6の南北にも円柱穴が並ぶことからして、これらの大きな桶を圍う施設が存在した可能性がある。橋山城にはこれま

で井戸の遺構がほとんど検出されていない。おそらく5区の曲輪には、桶に水を入れて貯留する水小屋があったのではないかと想像される。建物の状況は、まだ把握されるにはいたっていないが、水小屋が何棟かあり、覆屋のない桶を据えたところもあり、SK3や7のまわりには柱穴が全く検出されなかつた。

ついで4区の下6mの切岸をもって西南方向に連なる5区の曲輪の調査に移った。4区の曲輪とはほぼ同じ大きさで西南方向へ張り出しが、やはり杉が植えられていてその間に幅1mまたは、1.5mのトレンチを要所に設定して精査を行なった。ここでは、径1.6m前後の丸くて底面も平らな土坑が7箇所で検出された。柱穴は4区に比して小型で浅く、角柱・円柱両様が認められた。一部の土坑でその周囲に柱穴が密集する傾向があった。建物跡が2~3棟存在したと思われるが、その規模を明らかにするにはいたっていない。（第10図）

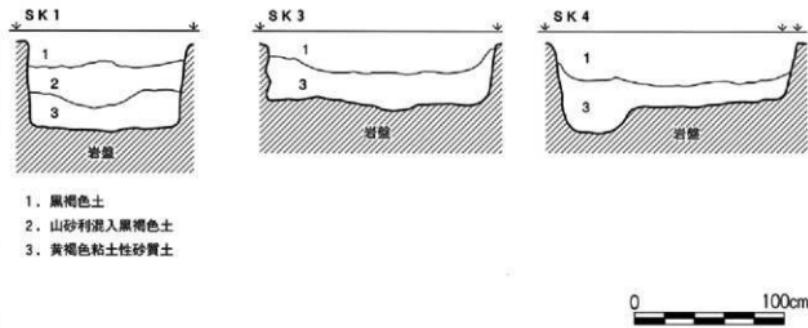
第11図 5区土坑断面図

トレンチにより植林部分を除外した制約された調査であるために、今後の再検討が必要であり、とくにどのような建物があったかについては課題として残される。あるいは、東側のトレンチ内に良好な柱穴列の並びも検出されている。柱穴の大きさからして小規模な建物があったことは確かであろう。なお、円形土坑は、土層断面より観察するに、自然に周辺より土が流れ込み埋まったようである。（第11図）

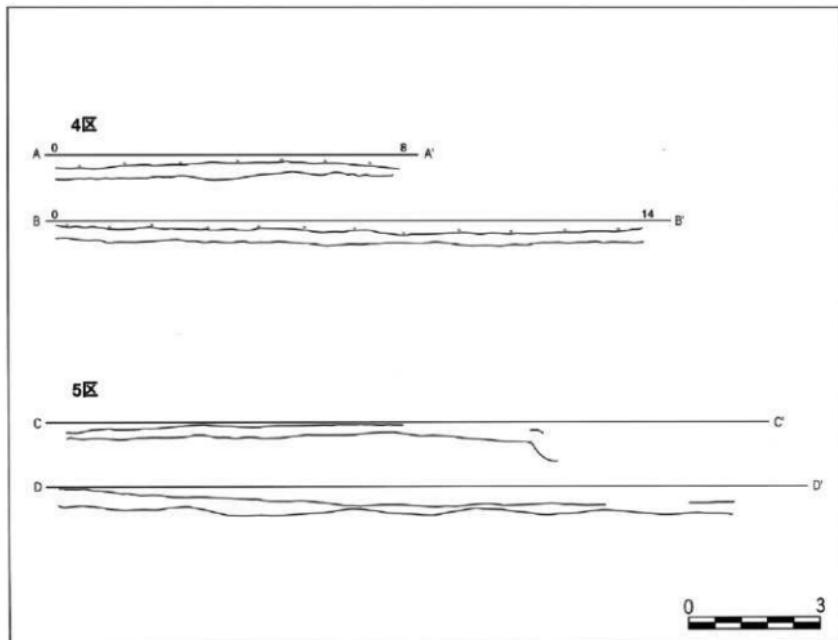
第12図 5区トレンチ・柱穴断面図

2. 5区(第7・8・10・12図)

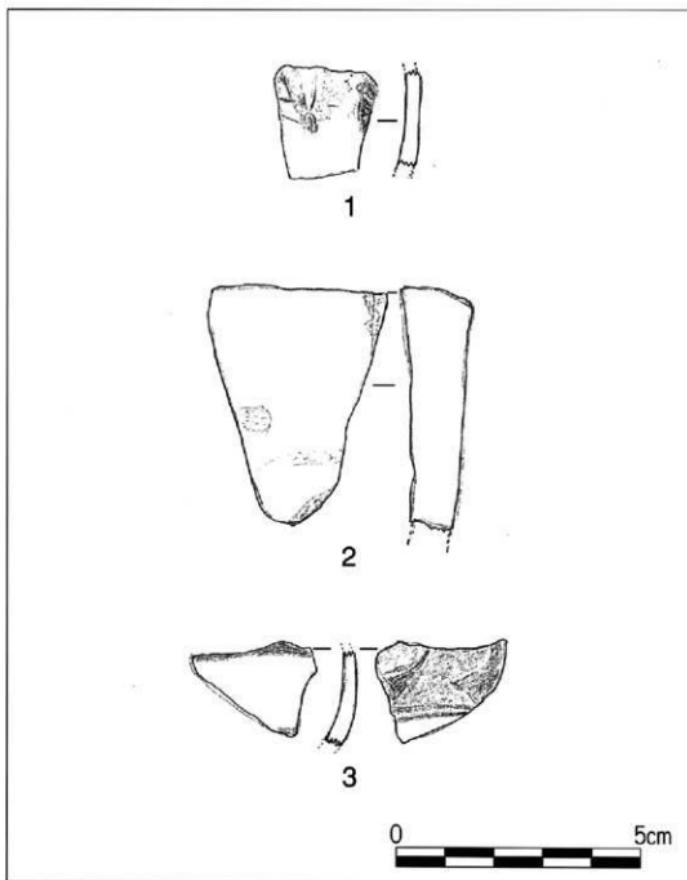
第13図 4・5区出土陶磁器片実測図

この度も主郭の一部と考えられる4区からは1片の染付磁器小破片、5区から同じく染付磁器小破片3片と瓦質土器破片1点が発見されたにすぎない。瓦質土器は口縁部の破片で（第13図—2）黒灰色を呈し、口縁部が肥厚する。火鉢の一部ではなかったかと思われる。図12-1・3は3cm以下の小破片で染付けが認められるが、茶碗や小皿などの破片で伊万里系とみられるが、その年代や種類は特定できない。

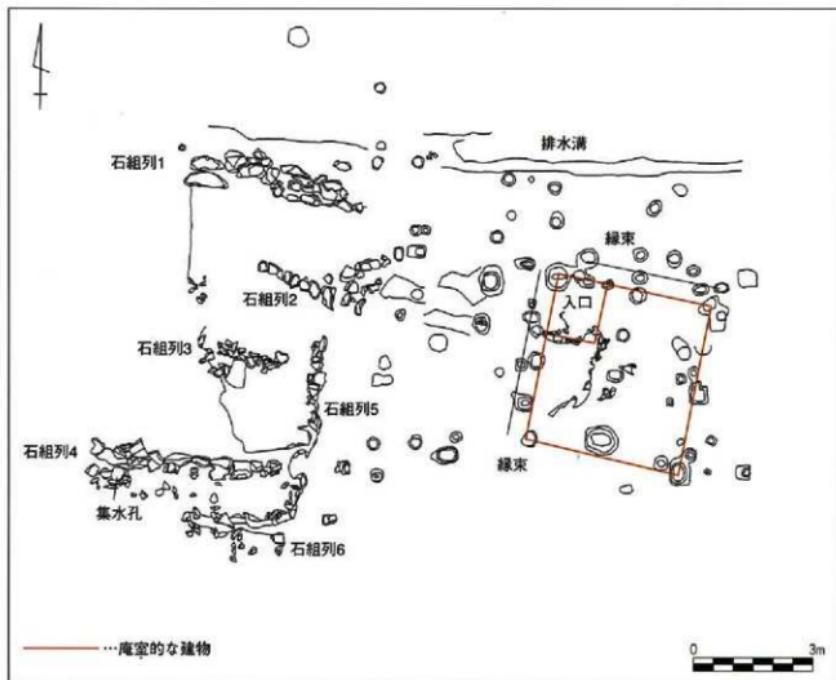
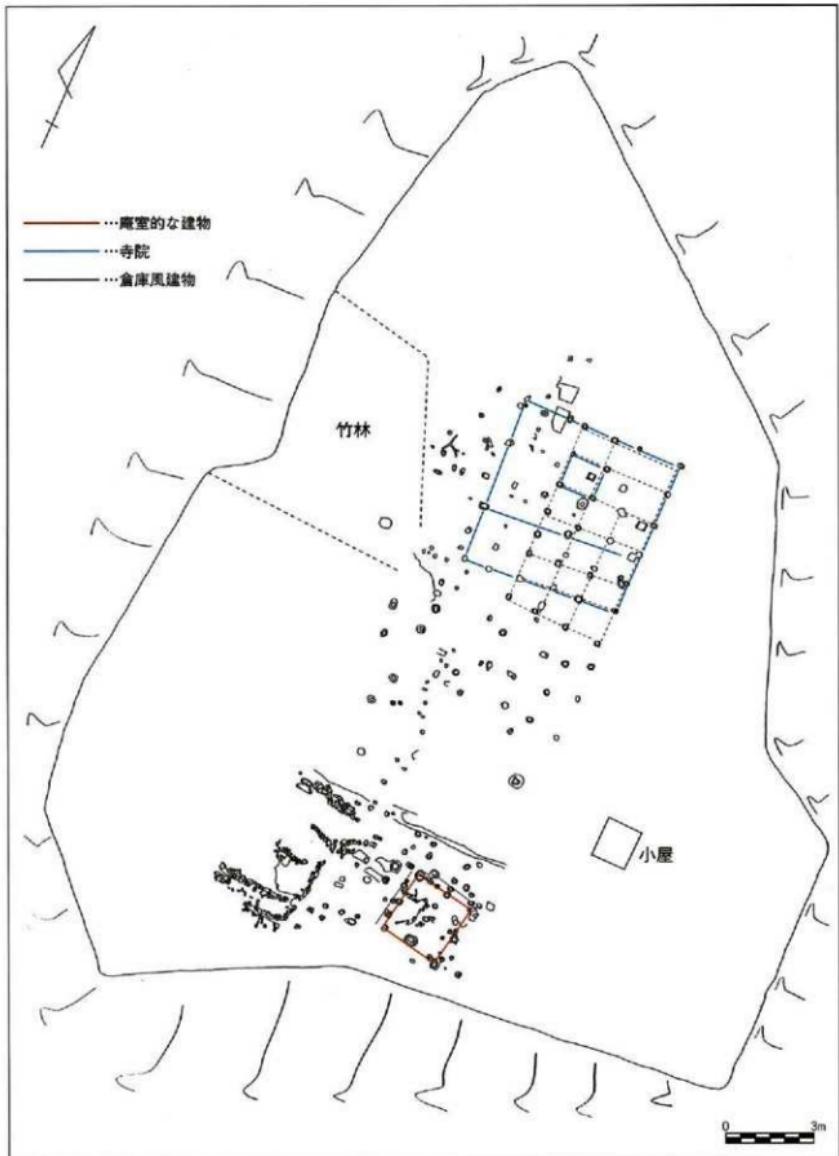
第15図 寺屋敷池状遺構

池状遺構の東縁より東へ3.5m離れたところに、2間四方の藻酒な建物があった。柱間寸法は2mで、桁・梁とも4mの規模で中心にも柱があった。柱穴は、掘り方がわりと大きく50cm~70cmで、底面が方形を呈することから角柱を用いているようである。深さは検出面から50~70cm程度である。その周りには池のぞむ西側と北側に縁束^{えんそく}(縁側を支えている短い柱)と思われる柱穴も認められる。主柱穴との間隔は西側で約1m、北側でも1mを測り、西側より北側に広縁があったようである。この建物は3回ほど建てかえられているらしく、主柱穴の周間にそれと重複する状態で2つから3つの柱穴が認められた。また、建物の西北隅の石組があるあたりの地面はよく踏み固められた状態を示し、このあたりに玄間にあたる入口があったようである。庭のほとりに建つ庵室的な建物であった可能性が高い。2間四方の小規模な建物に縁がめぐり、池にのぞむ構造は、いかにも茶室としての雅びの場であったのであろう。この周辺から青磁や白磁など中世における高級な輸入磁器が発見されていることもこれを裏付けるようである。なお周辺部より柱穴跡の発見も多いことから、以前のもっと規模の大きな建物や隣接する建物も存在したことが考えられ、広い範囲にわたる調査が必要であろう。

予想したとおり、桁行5間、梁間5間（12m×12.5m）の掘立柱による仏堂と思われる建物跡が検出された。それは16世紀後半に寺が山麓の元屋敷に移転した後に、桁行6間、梁間3間の南北棟の倉庫風の建物となり、城郭の施設の一部として利用されたと考えられる。さらに仏堂と思われる建物の南側14mに不整長方形を呈した石組みを配置する池状遺構が姿をあらわした。この周辺からは、蓮弁青磁皿や白磁の高台付皿の破片なども発見されている。その周辺部の発掘調査は、今年度も行なわれている。寺屋敷は左沢楯山城の鬼門にあたり、ここに宗教施設が置かれたのであろう。（第16図）

最後に寺屋敷池状造構の縁辺西辺の区画を確認することと、東側に存在する建物の規模と性格を明らかにするために拡張精査を行ない、池状造構の規模や様相とその東側の建物造構を明らかにすることができた。（第15・16図）

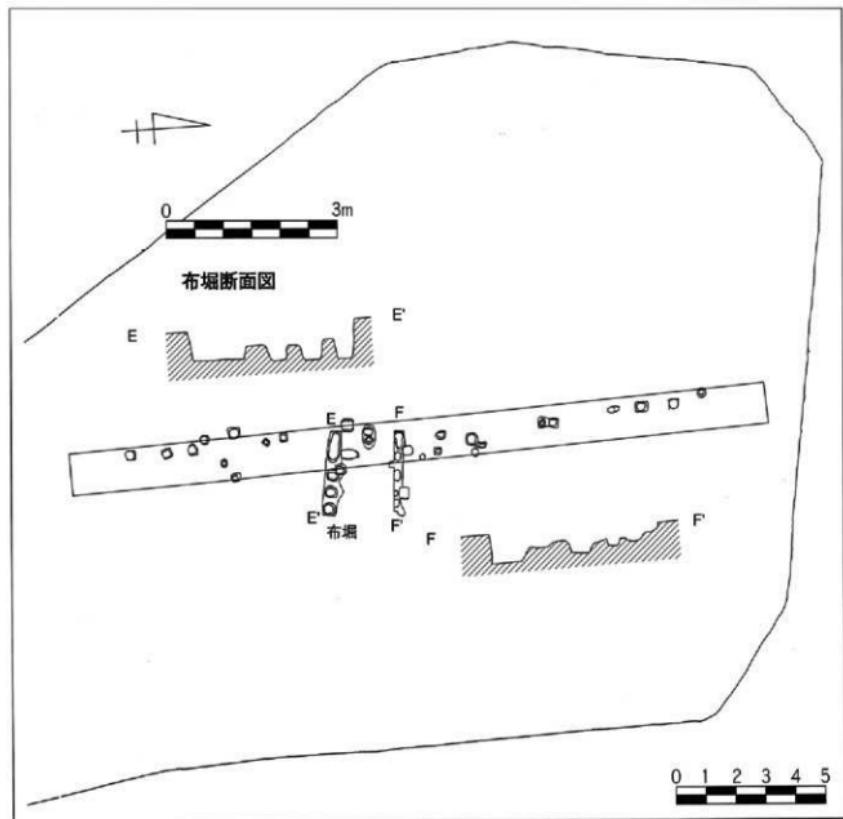
第17図 寺屋敷上部遺構配置図

寺屋敷の上部西側にも広い曲輪が展開し、南側の蛇沢に向って段状に連なる。寺屋敷との間は急崖をなし、その高さは10mに及ぶ。長さ南北に42m、最大幅24mの平坦地で、北から南へゆるやかに傾斜する。その中央部南北方向に幅1.5m、長さ25mのトレンチを設け、遺構の有無を確認した。中央部で布堀りによる角柱列が発見されたが、その部分のみ東側に若干拡張した。幅20~30cmの溝の中に10~30cmの間隔で主として角柱が埋め込まれていた。

それは1.5~2mの間隔で2列にわたって東西方向に延びることが確かめられた。何らかの施設を区画する柵列群と思われるが、どのように広がるのか今後の調査にゆだねられる。トレンチ内の角柱列の南北より36個の柱穴群が発見された。それらの中には重複するものもあり、2回以上の建てかえが行なわれたのであろう。大きさは30~60cm、深さは40~50cm程度のものが多い。

従ってこの曲輪には柵列に区画された建物や区画外に広がる建物群が数棟あったものと推定される。出土遺物はなかった。

6月下旬より7月上旬に、発掘地区を寺屋敷の上にある曲輪に移し、トレンチにより造構の有無を調査したが、トレンチ内より多くの柱穴群が検出された。中には布堀によって等間隔に円柱や角柱が埋設されている痕跡も認められ、何らかの重要施設が存在する可能性を暗示している。トレンチは長さ25m、幅1.5mで布堀の部分を東西に拡張している。（第17図）

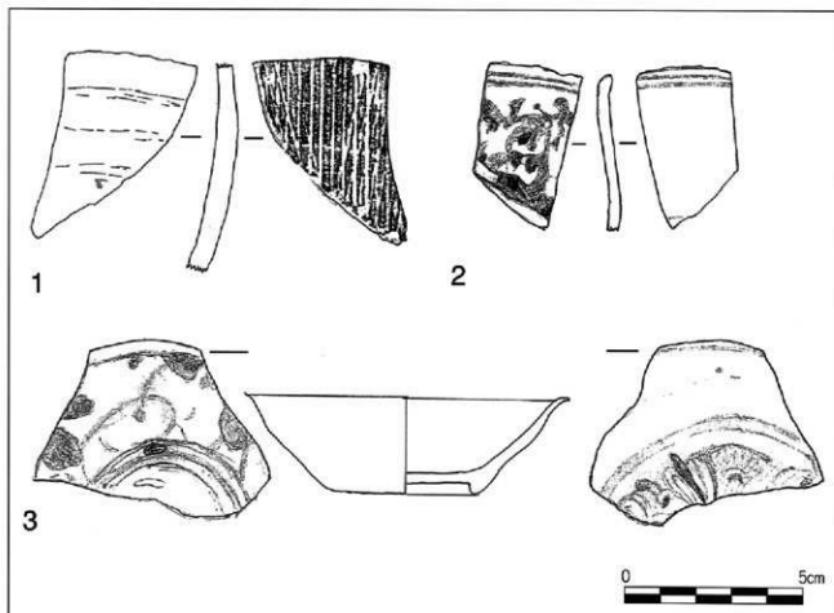
第18図 寺屋敷出土陶磁器片実測図

左沢猪山城の中で、寺屋敷池状造構の周辺は比較的出土遺物が多い。この度も苑池やその東側の発掘区より染付磁器片21片、陶器片5片が発見された。いずれも細片である。陶器片のうち3片は卸し目を内面にもつ擂鉢片で、鉄釉や無釉のものである。第18図-1は黒褐色の釉を施したもので、内面に卸し目が上下に直線的に施される。他の2片の陶片は灰釉によるものであろう。

磁器は比較的大きな破片を図化した。第18図-2・3ともに植物文様の染付で、特に3は器形の推測が可能な破片である。口径9cm、高さ2.5cmほどの高台付小皿である。底面にも蓮華様の文様が描かれている。2・3ともに景德鎮産の輸入磁器で、他の破片もこれに類するか伊万里系である。

景德鎮は中国南部の江西省東北部の景德鎮市周辺の窯場で、16世紀から17世紀にかけて輸出用の磁器の生産が最盛期を迎える。日本にも大量にもたらされた。県内でも山形城や鶴岡城・米沢城より、これと同様の高台付小皿が出土している。また、都鳥の尾の部分と思われる赤絵磁器の小破片があるが、時期がやや異なる京焼きかと思われる。

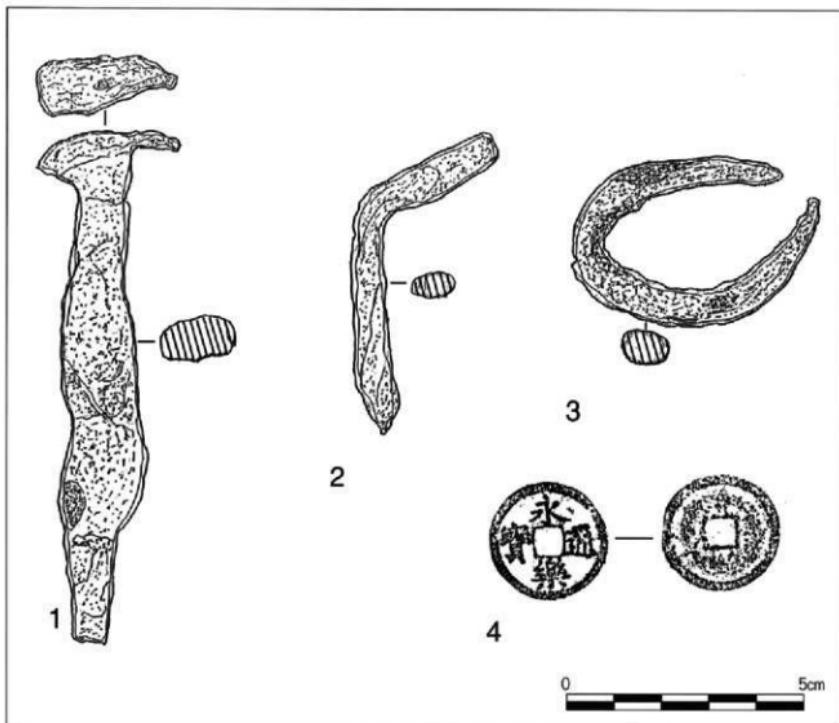
第19図 寺屋敷出土鉄釘実測図並びに銭貨拓影

また角釘と思われる鉄製品は銹化が著しいが（第19図）、この周辺の建物に付随するものであろう。「永樂通宝」も輸入銭であるが、この遺構が存在した時期のものである。なお寺屋敷上部の曲輪のトレチより、瓦質土器片、磁器の小破片が発見されていることも付け加えておこう。

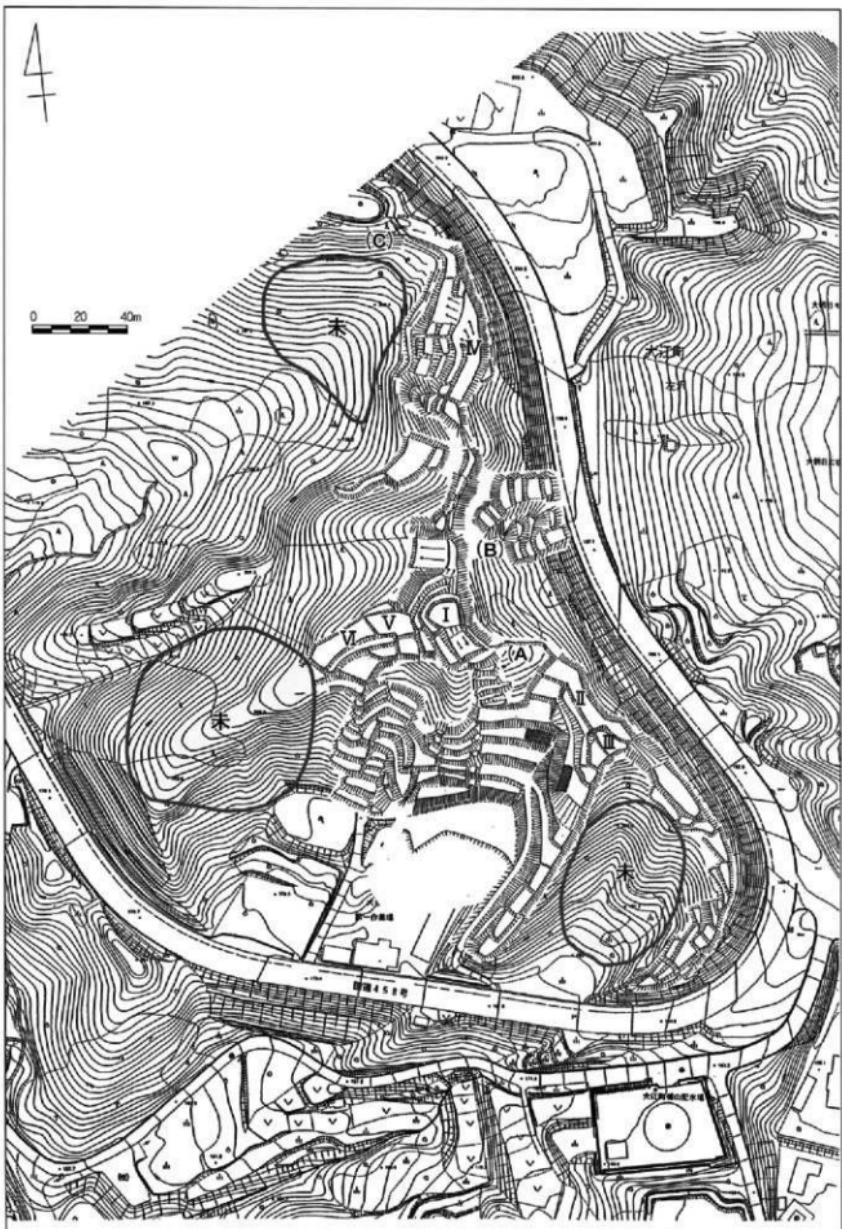
第20図 裏山縄張図

本地区的縄張であるが、三角点のある曲輪Ⅰを拠点に3方向にのびる尾根筋に展開している。曲輪Ⅰは東西13m×南北10m程度のホームベース形をしており、主郭としては十分な広さとはいえない。せいぜい櫓を建てる程度であろう。南側に向かっては緩やかに傾斜しており、造成途中の感がある。

(A) の道を通り曲輪Ⅱに至り、これより先の曲輪は畠や道路として使用されているが、概ね当時の曲輪を利用しているものと考える。一段高い曲輪Ⅲから二手に分かれ、小さな曲輪が累々と続くが、その間に挟まれた谷部分は截のため確認できていない。

北方向には、尾根筋道の2つのピークを経て曲輪Ⅳに至る。途中の東側斜面には曲輪群（B）が確認され、現状では東側からの唯一のルートである。曲輪Ⅳのさらに北には掘切と思われる地点（C）があり、ここを天神越の街道が通っていたと伝えられている。東側は道路の開削により破壊されているが、西側には3段の腰曲輪・帯曲輪が確認されている。さらに数段続いているが、笹の群生により調査が困難であり、かつ天神越の街道の見極めも必要なことから保留とした。一方、西側には2段の帯曲輪の下に曲輪V・VIが広がっており、南側斜面に対し巧みに段差を変え設けられた曲輪が、数十段にわたって配備されている。その先は作業場および国道となり当時の状況を留めないが、恐らくその麓の旧道付近まで続いていると考えられる。なお、曲輪VIの延長および北側斜面は未調査である。

D地区的性格としては、第1に調査が完了していないため全体が把握しきれていないが、特に南から西側に対する曲輪の配置が堅固なことから、左沢楯山城の西の押さえとして拡張整備されたと考えられよう。楯山城は北から東にかけては松木沢、南側は最上川による断崖により天然の要塞となっているが、比べて西側の防備が手薄であることは否めない。やはりそのため、伊達・上杉各氏との緊張が高まった戦国時代末期（天正12年～慶長5年頃）にかけて増築されたのである。曲輪の連続性や堅固な構造的特徴から、駐屯地やその場しのぎの一時的なというイメージではないが、曲輪Ⅰの南部分や曲輪ⅣおよびV・VIといった主要曲輪の整備状態が不十分なことから、造成途中である可能性が高いとも思われる。

第2に谷沢・六十里越街道に至る天神越の街道を押さえる機能も考えられる。その中心となるのは曲輪Ⅳおよびその周辺となろう。掘切（C）の北方、松木沢付近には街道の一部が残っているので、今後の課題として全域の縄張図作成とともに街道の全容を押さえる必要がある。
